# Asbestinventarisatattest

Koning Leopoldlaan 97, 3920 Lommel

Attestnummer : 20250223-000094.000

**Niet-asbestveilig**

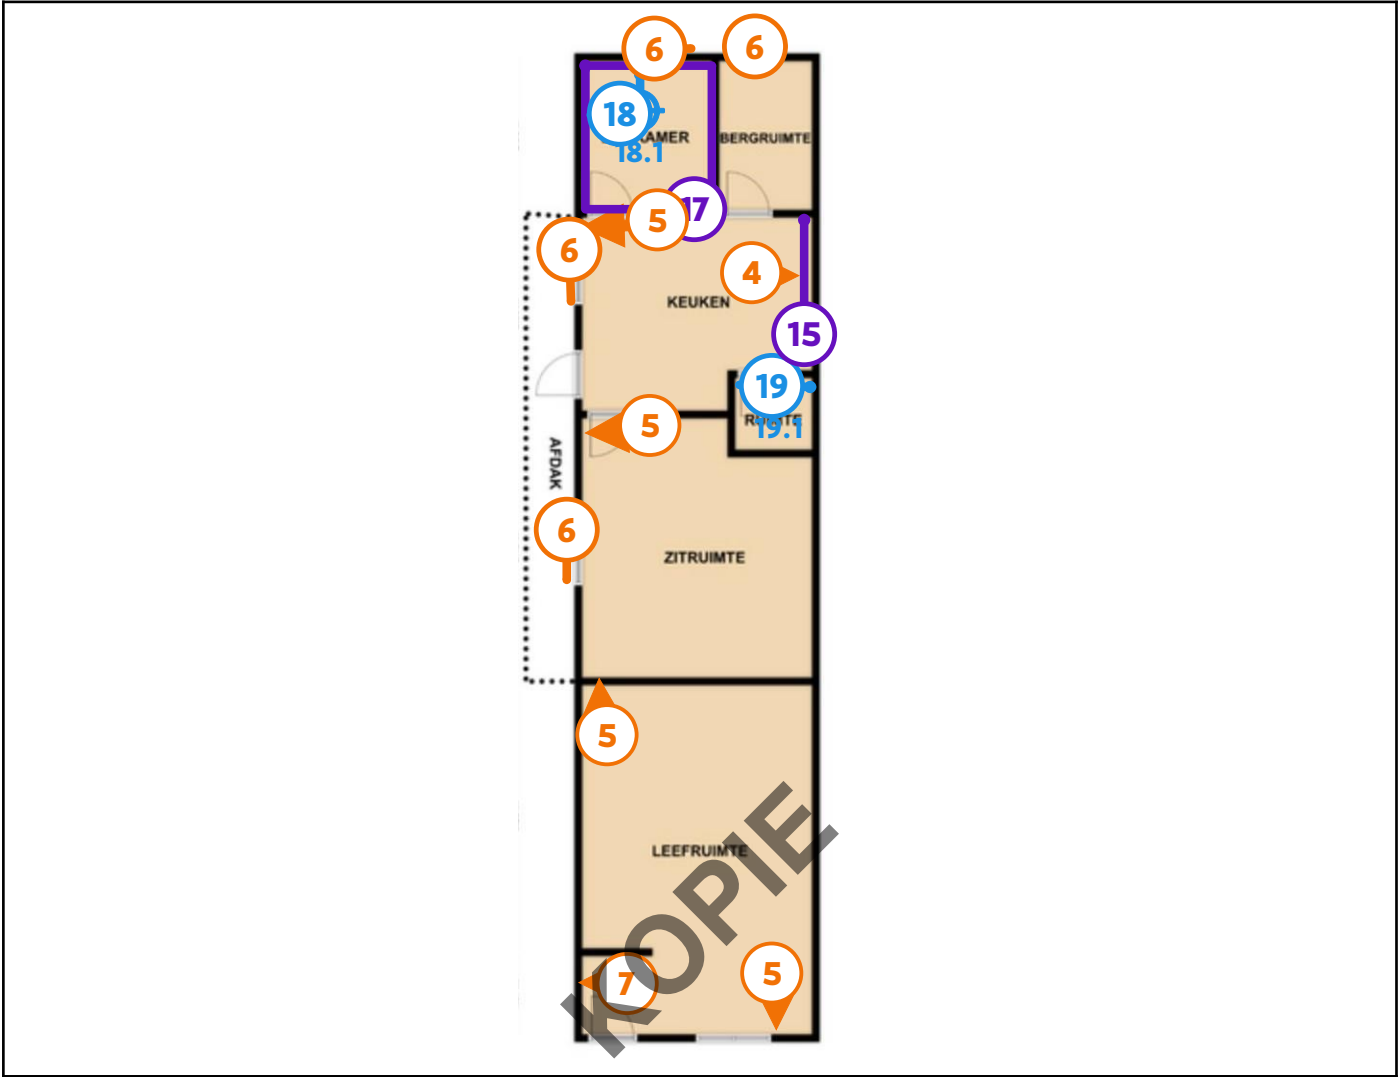
## Plan 1.2: Plan van het gelijkvloers

| Beschrijving | Type | Actie |
|---|---|---|
| 4. Coating spoelbak keuken | Asbestmateriaal | Verwijderen |
| 5. Bakeliet: draaiknoppen radiatoren | Asbestmateriaal | Verwijderen |
| 6. Stopverf | Asbestmateriaal | Verwijderen |
| 7. Bakeliet: stopcontact | Asbestmateriaal | Verwijderen |

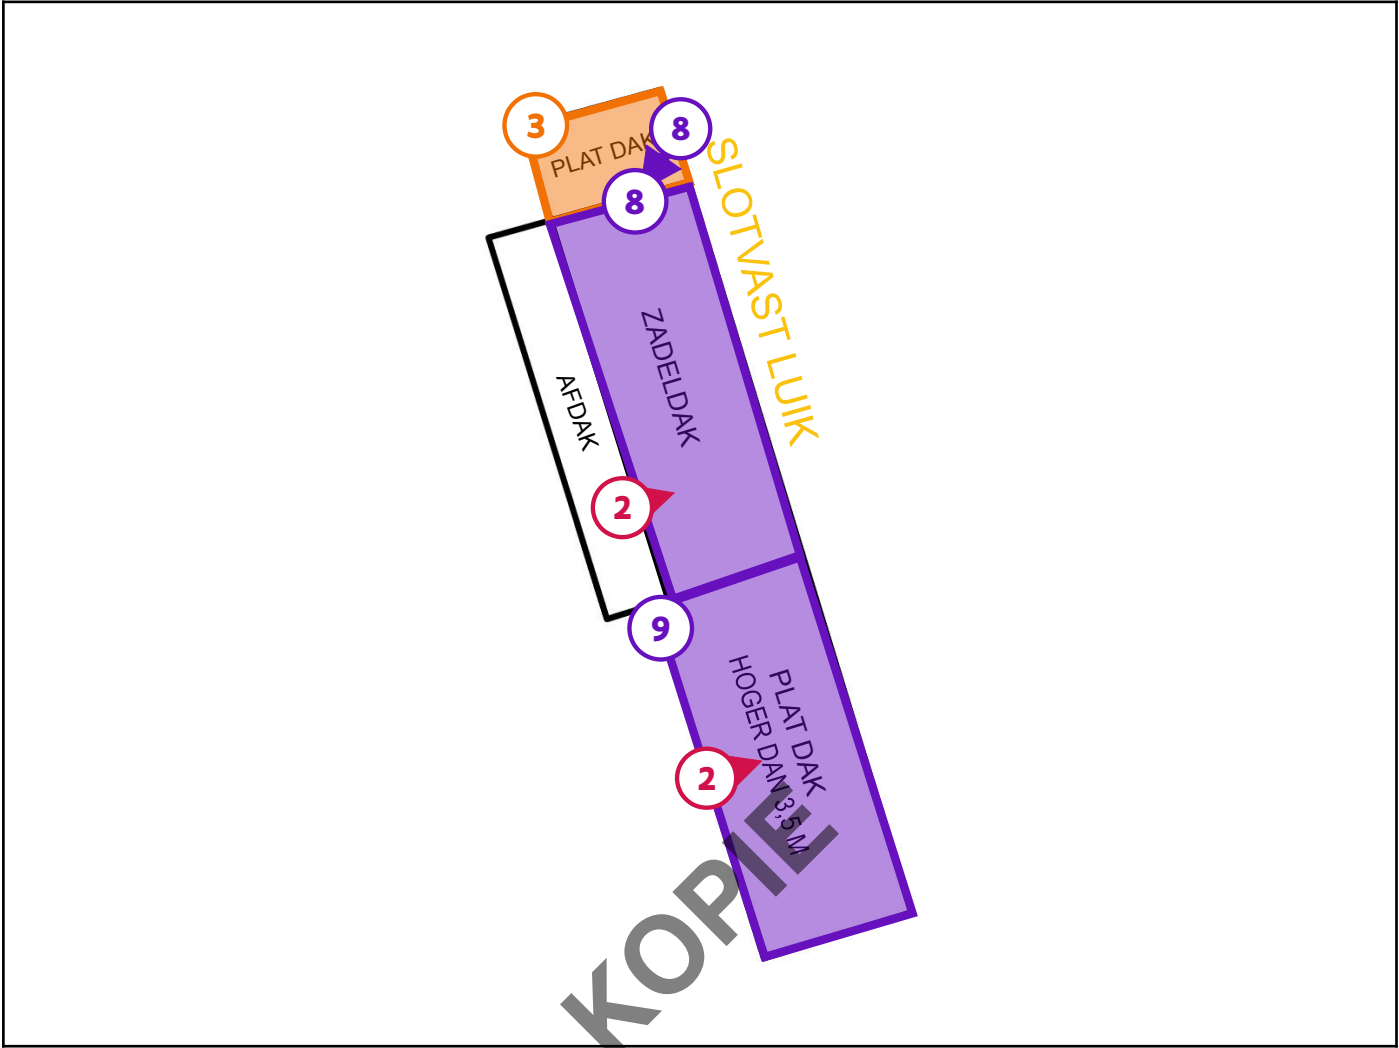
# Plan 1.7: Plan van het dak en de buitenzijde

| Beschrijving | Type | Actie |
|---|---|---|
| 2. Rookgaskanaal cement (3 stuks) | Asbestmateriaal | Dringend verwijderen |
| 3. Roofing plat dak | Asbestmateriaal | Verwijderen |
| 8. Beperking zolderruimte (zadeldak) | Beperking | - |
| 9. Plat dak | Beperking | - |

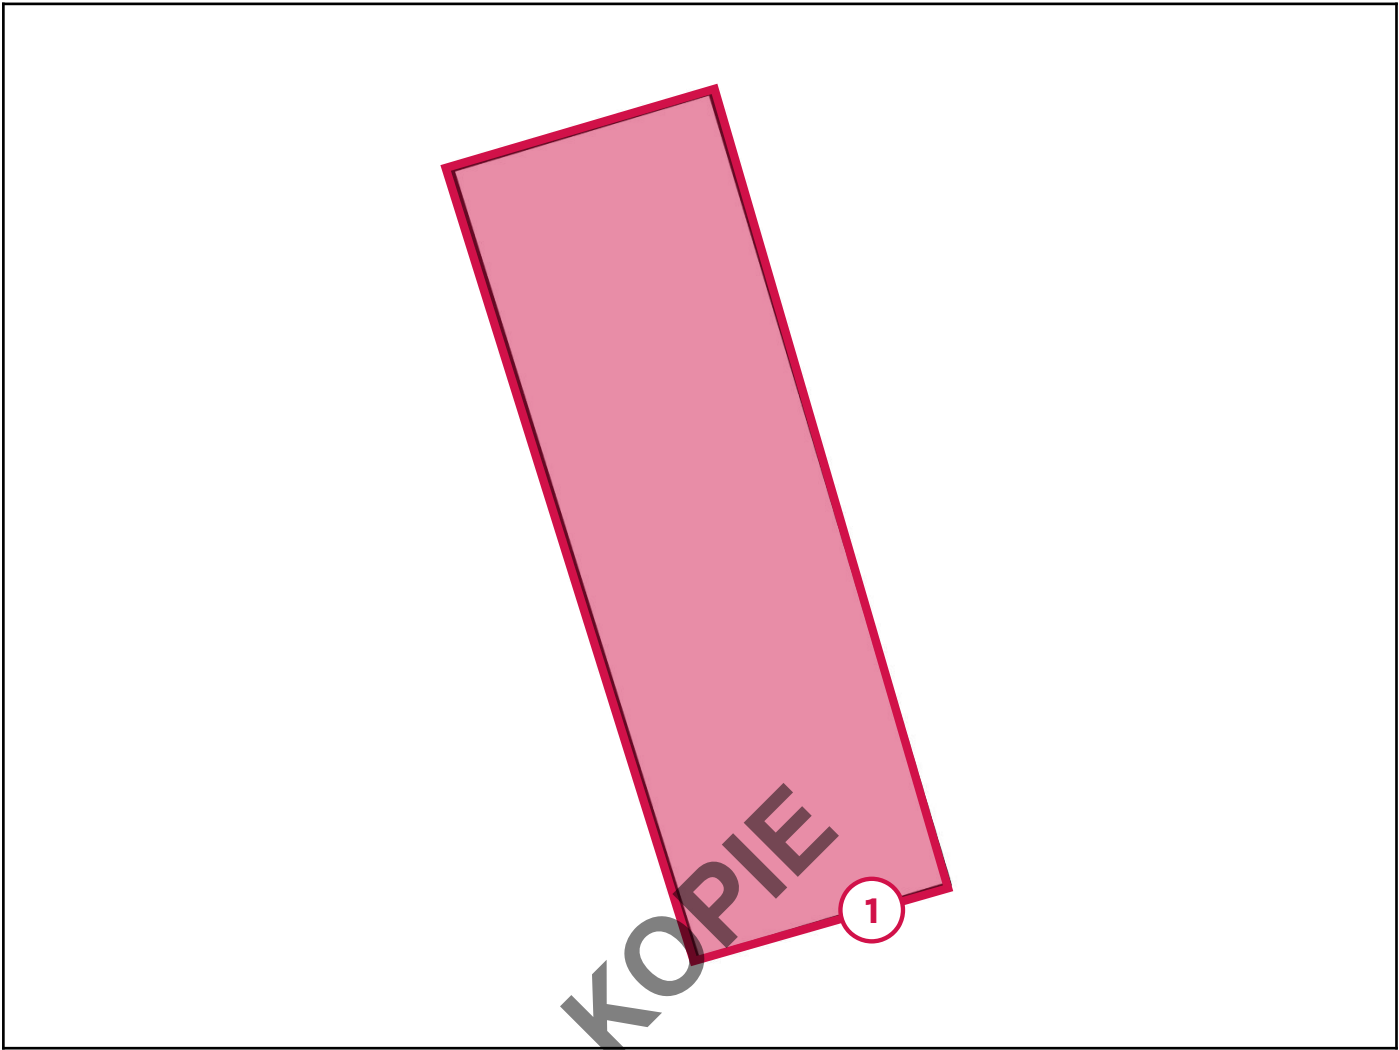
## Plan 2.1: Plan van het bijgebouw

| Beschrijving | Type | Actie |
|---|---|---|
| 1. Golfplaten dak bijgebouw | Asbestmateriaal | Dringend verwijderen |

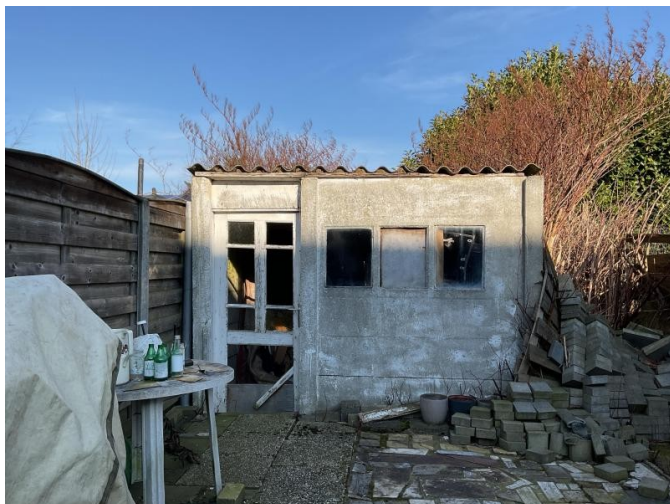
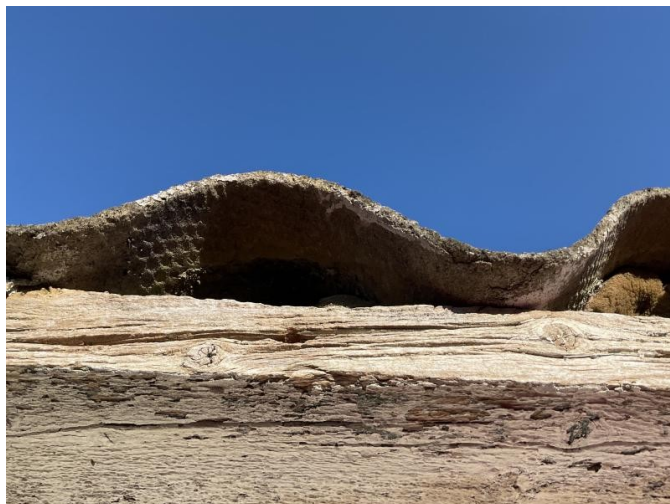
| Eindbeoordeling materiaalrisico | Hoog materiaalrisico en/of hoge kans op vezelvrijgave |

| Gebondenheid | Categorie 1: hechtgebonden in oorsprong |
| Asbestsoort (vezeltype) | Crocidoliet aanwezig |
| Toestand van het materiaal | Matig beschadigd, matig verweerd |

| Beschrijving | Golfplaten dak bijgebouw |
| Hoeveelheid (oppervlakte - aantal) | • 32,00 m <sup>2</sup> - 1 stuk |

Dringend verwijderen

- Zorg voor een veilig beheer. Vermijd het beschadigen van het asbestmateriaal. Controleer de toestand jaarlijks op wijzigingen.

- Eenvoudige handelingen: mag via doe-het-zelf of door werknemer(s) met opleidingsattest eenvoudige handelingen  
Men mag deze hechtgebonden toepassing, in buitenlucht, zelf verwijderen.

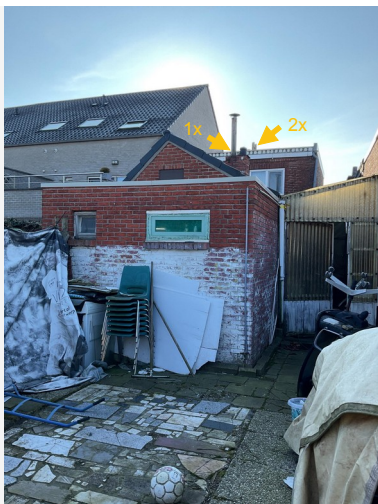
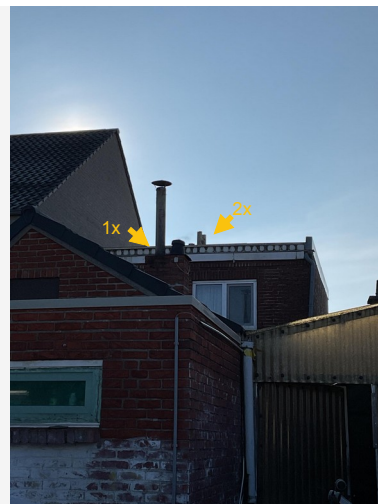
| Eindbeoordeling materiaalrisico | Hoog materiaalrisico en/of hoge kans op vezelvrijgave |

| Asbestsoort (vezeltype) | Crocidoliet aanwezig |
| Toestand van het materiaal | Matig beschadigd, matig verweerd |

Dringend verwijderen

- Zorg voor een veilig beheer. Vermijd het beschadigen van het asbestmateriaal. Controleer de toestand jaarlijks op wijzigingen.

- Eenvoudige handelingen: mag via doe-het-zelf of door werknemer(s) met opleidingsattest eenvoudige handelingen  
Indien men deze hechtgebonden toepassing in zijn geheel zonder breuken kan verwijderen dan mag men dit zelf verwijderen.

Lukt dit niet zonder breuken dan is het noodzakelijk dit door een erkend asbestverwijderaar te laten verwijderen.

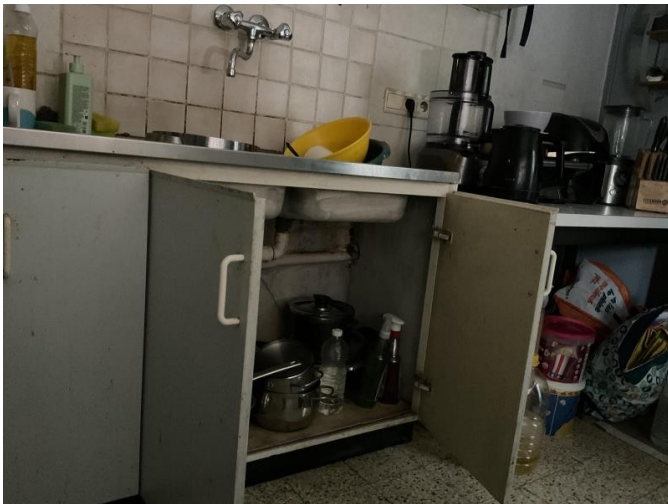
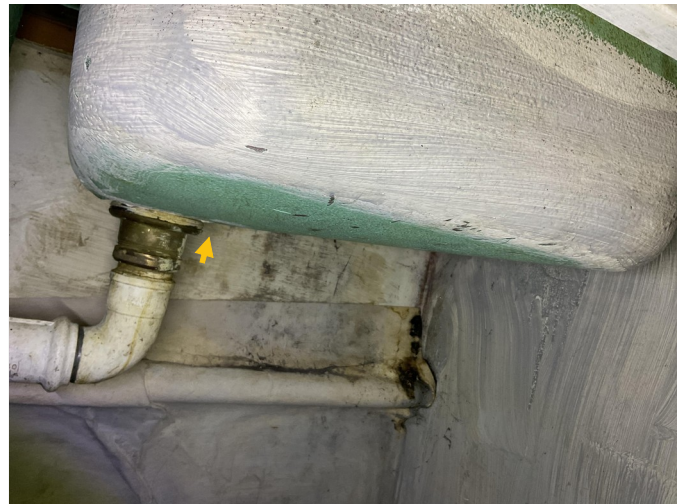
| Identificatiemethode | Vaststelling zonder monstername<br><br>Motivatie: Groot risico op structurele gevolgschade (lekschade, werking installatie,...) |

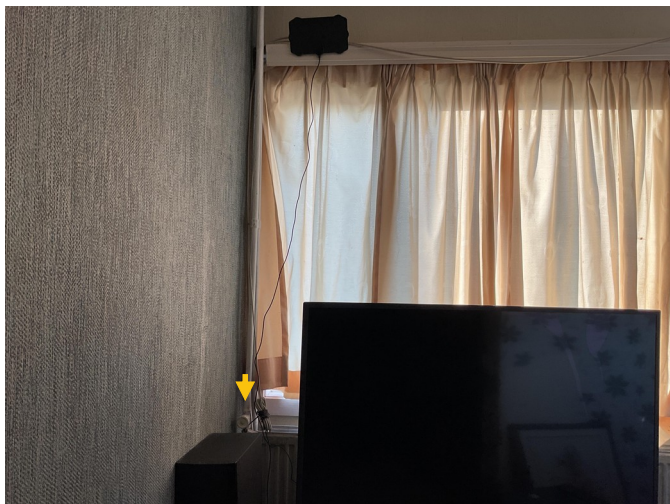
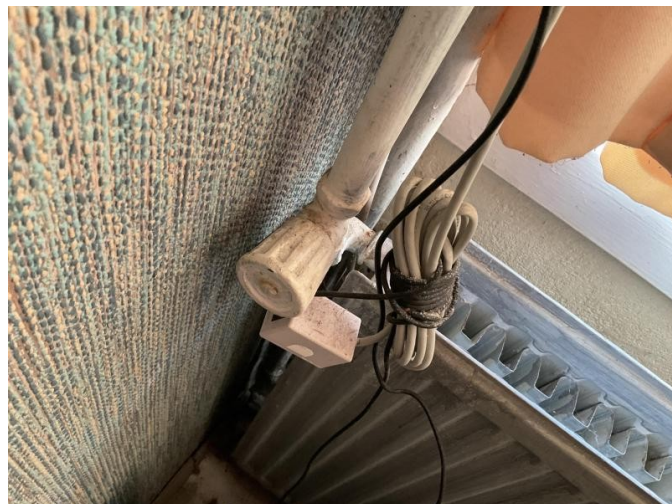
| Opmerking | Motivatie voor vaststelling & expertise:<br>er werd geen staal genomen omdat men deze toepassing zelf mag verwijderen. |
