# Asbestinventarisatattest

Koning Leopoldlaan 99, 3920 Lommel

Attestnummer : 20250223-000132.000

**Niet-asbestveilig**

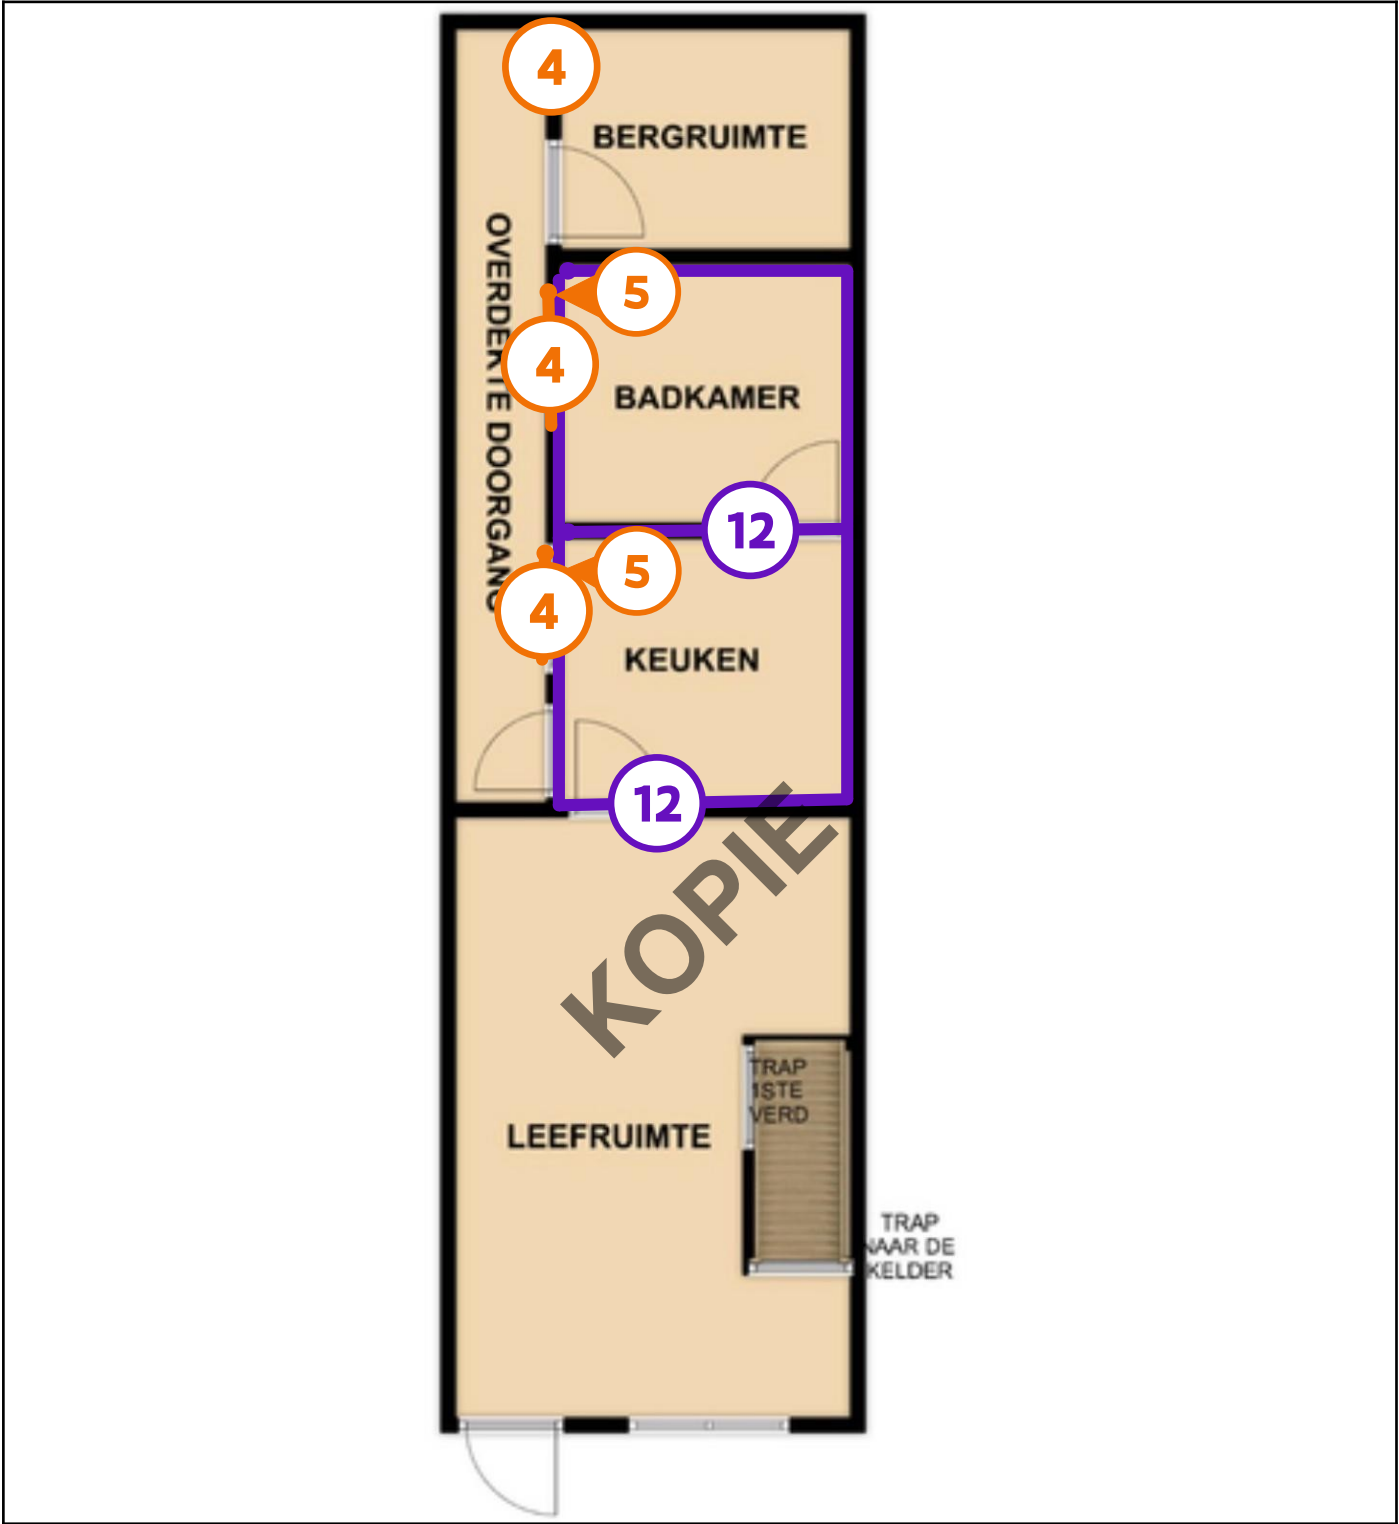
## Plan 1.2: Plan van het gelijkvloers

| Beschrijving | Type | Actie |
|---|---|---|
| 4. Stopverf | Asbestmateriaal | <a href="#">Verwijderen</a> |

| 5. Bakeliet: draaiknop voor verluchting | Asbestmateriaal | <a href="#">Verwijderen</a> |

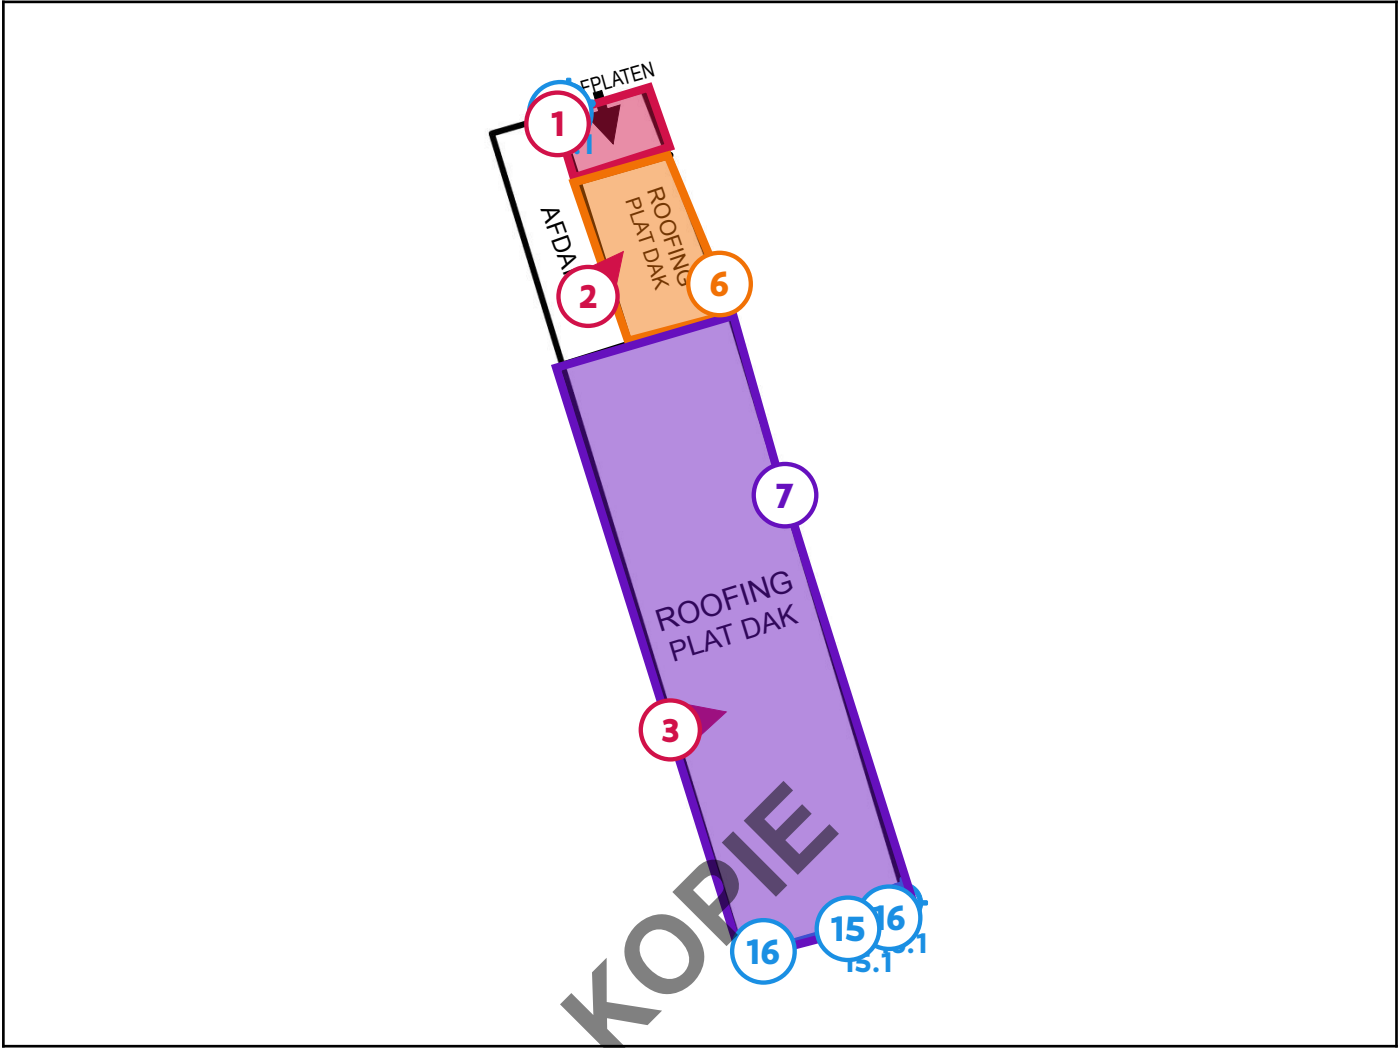
# Plan 1.8: Plan van de daken en de buitenzijde

| Beschrijving | Type | Actie |
|---|---|---|
| 1. Golfplaten | Asbestmateriaal | Dringend verwijderen |
| 2. Rookgaskanaal (resterend stuk) | Asbestmateriaal | Dringend verwijderen |
| 3. Rookgaskanaal (2x) vezelcementen buis | Asbestmateriaal | Dringend verwijderen |
| 6. Roofing - plat dak | Asbestmateriaal | Verwijderen |

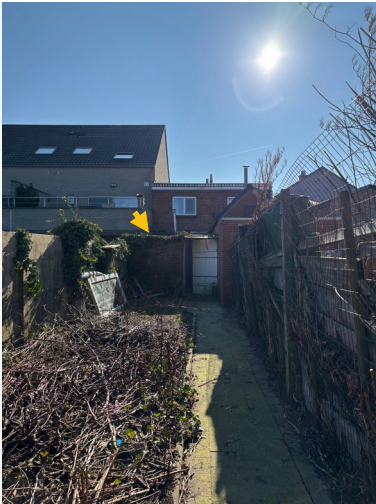
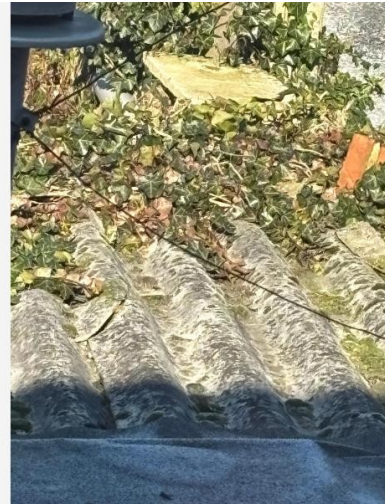
| Eindbeoordeling materiaalarisico | Hoog materiaalarisico en/of hoge kans op vezelvrijgave |

| Asbestsoort (vezeltype) | Crocidoliet aanwezig |
| Toestand van het materiaal | Matig beschadigd, matig verweerd |

| Beschrijving | Golfplaten |

Dringend verwijderen

- Zorg voor een veilig beheer. Vermijd het beschadigen van het asbestmateriaal. Controleer de toestand jaarlijks op wijzigingen.
- Hemelwater dat afspoelt van asbestcement daken of gevels kan asbestdeeltjes bevatten. Gebruik het enkel voor gesloten circuits (bv. spoelen toiletten). Reinig na het vervangen van het dak of de gevel de dakgoten en regenwaterput of -ton om asbesthoudend sediment of slib te verwijderen

- Eenvoudige handelingen: mag via doe-het-zelf of door werknemer(s) met opleidingsattest eenvoudige handelingen  
Een groot gedeelte van de platen zijn bedekt met beplanting.

Indien men de platen zonder breuken kan verwijderen dan mag men de platen zelf verwijderen.

Indien dit niet lukt zonder breuken dan horen de platen verwijderd te worden door werknemers - aannemers, in bezit van een opleidingsattest eenvoudige handelingen.

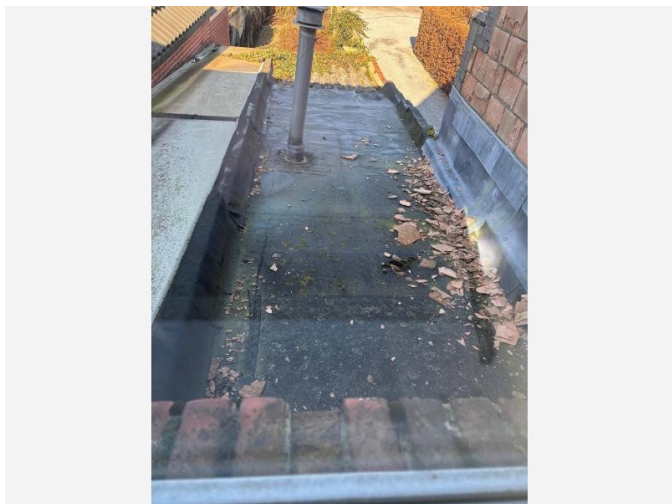
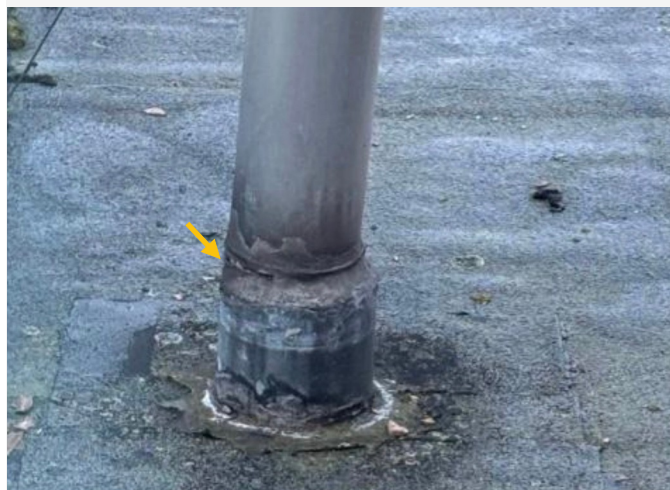
| Eindbeoordeling materiaalrisico | Hoog materiaalrisico en/of hoge kans op vezelvrijgave |

| Asbestsoort (vezeltype) | Crocidoliet aanwezig |
| Toestand van het materiaal | Zwaar beschadigd, zwaar verweerd |

| Beschrijving | Rookgaskanaal (resterend stuk) |
| Opmerking | Er is nog een resterend stuk aanwezig (vezelcementen buis) |

**Dringend verwijderen**

- Zorg voor een veilig beheer. Vermijd het beschadigen van het asbestmateriaal. Controleer de toestand jaarlijks op wijzigingen.

- Eenvoudige handelingen: mag via doe-het-zelf of door werknemer(s) met opleidingsattest eenvoudige handelingen  
Indien men deze hechtgebonden toepassing in zijn geheel zonder breuken kan verwijderen dan mag men dit zelf verwijderen.

Lukt dit niet zonder breuken dan is het noodzakelijk dit door een erkend asbestverwijderaar te laten verwijderen.

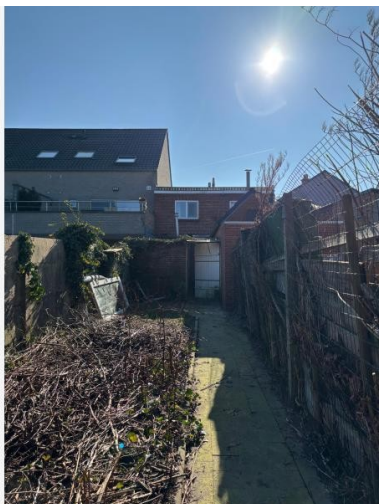
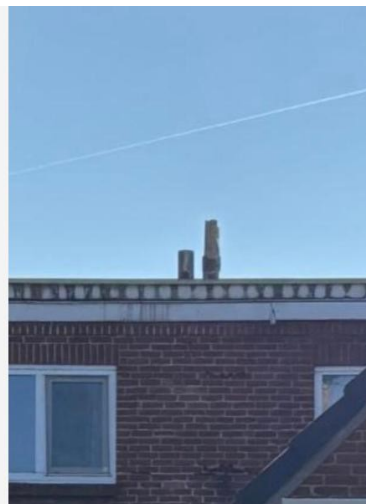
| Eindbeoordeling materiaalrisico | Hoog materiaalrisico en/of hoge kans op vezelvrijgave |

| Asbestsoort (vezeltype) | Crocidoliet aanwezig |
| Toestand van het materiaal | Matig beschadigd, matig verweerd |

**Dringend verwijderen**

- Zorg voor een veilig beheer. Vermijd het beschadigen van het asbestmateriaal. Controleer de toestand jaarlijks op wijzigingen.

- Eenvoudige handelingen: mag via doe-het-zelf of door werknemer(s) met opleidingsattest eenvoudige handelingen  
Indien men deze hechtgebonden toepassing in zijn geheel zonder breuken kan verwijderen dan mag men dit zelf verwijderen.

Lukt dit niet zonder breuken dan is het noodzakelijk dit door een erkend asbestverwijderaar te laten verwijderen.

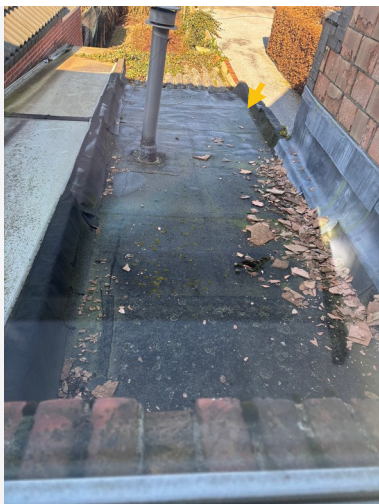
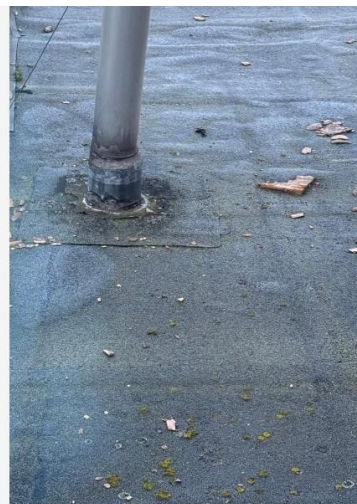
| Identificatiemethode | Vaststelling zonder monstername<br>Motivatie: Groot risico op structurele gevolgschade (leeschade, werking installatie,...) |

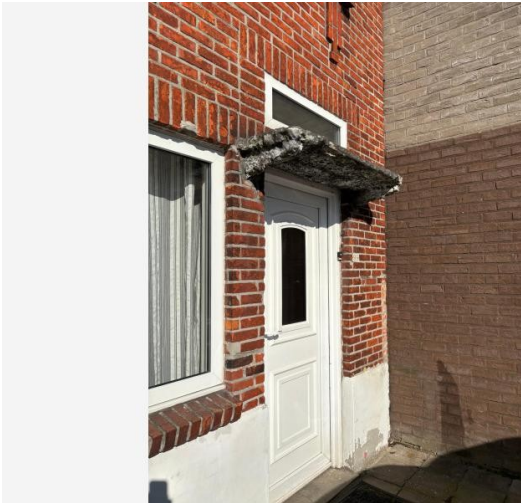
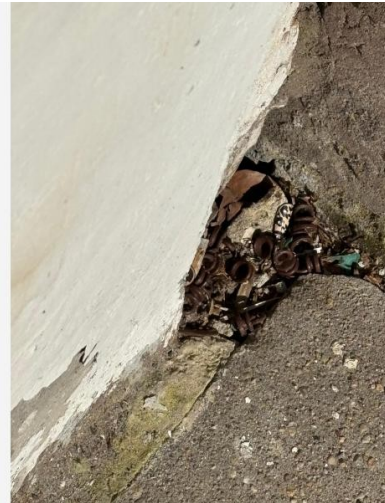
## Fiche 16: Cementering buitenschil

Geen asbest
