Asbestinventarisatetest

Pastorijstraat 32, 3540 Herk-de-Stad

Attestnummer : 20250818-000063.001

Niet-asbestveilig

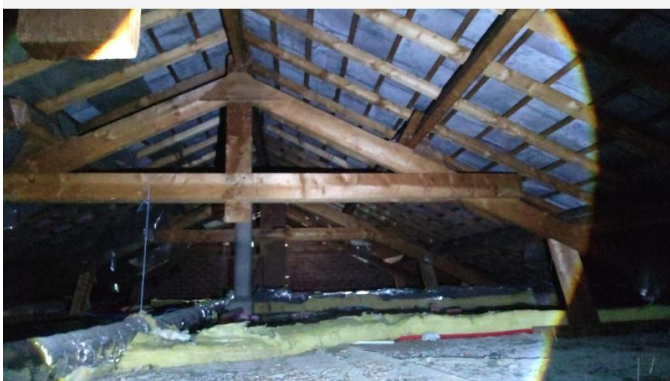
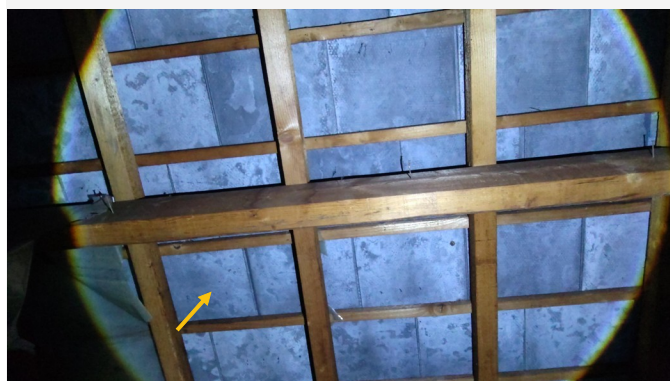
Het asbestmateriaal valt onder de mijlpaal van 2034.

Eindbeoordeling materiaalrisico	Hoog materiaalrisico en/of hoge kans op vezelvrijgave
---------------------------------	---

Gebondenheid	Categorie I: hechtgebonden in oorsprong
Asbestsoort (vezeltype)	Crocidoliet aanwezig
Asbestconcentratie	Laag (< 50%)
Afschermingsgraad van het gehele materiaal	Geheel of deels (ook) vrij aan de binnenlucht
Toestand van het materiaal	Matig beschadigd, matig verweerd

Beschrijving	Leien
Omgeving	Grenst aan binnen- en buitenlucht
Primaire drager	Schuin dak
Asbestmateriaal	Dak- en gevelbekleding - Lei, shingle
Bindmiddel van asbestmateriaal	Cement
Gebondenheid op basis van bindmiddel	Hecht
Hoeveelheid (oppervlakte - aantal)	<ul style="list-style-type: none">• 180,00 m² - 1 stuk
Totale oppervlakte	180,00 m ²
Eenvoudig bereikbaar	Ja
Bevestigingswijze	<ul style="list-style-type: none">• Genageld, geniet
Identificatiemethode	Vaststelling zonder monstername
Destructieve handeling voor identificatie	Nee
Opmerking	Deze leien bevinden zich onder het overzetdak. Zichtbaar vanaf de zolder.

- Verwijder dit asbestmateriaal zo snel mogelijk. Volg de toestand goed op.
- Voer bijkomende staalname(s) uit.

- Eenvoudige handelingen: mag via doe-het-zelf of door werknemer(s) met opleidingsattest eenvoudige handelingen
In één geheel verwijderen, dubbel verpakken en afvoeren naar het containerpark. Fixeer of bevochtig de toepassing steeds vóór en tijdens de verwijdering. De toepassing mag niet breken en stofvorming moet vermeden worden.

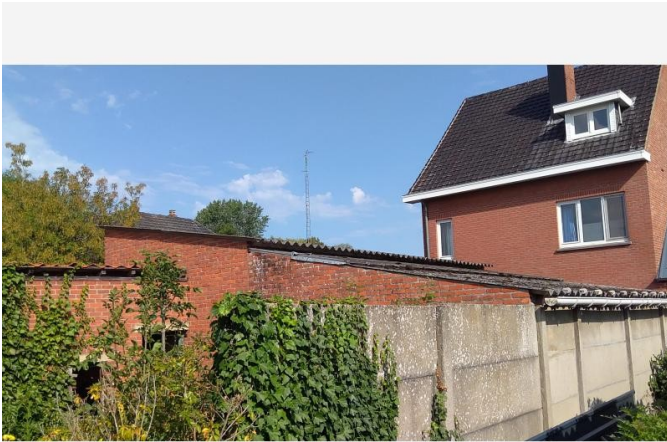
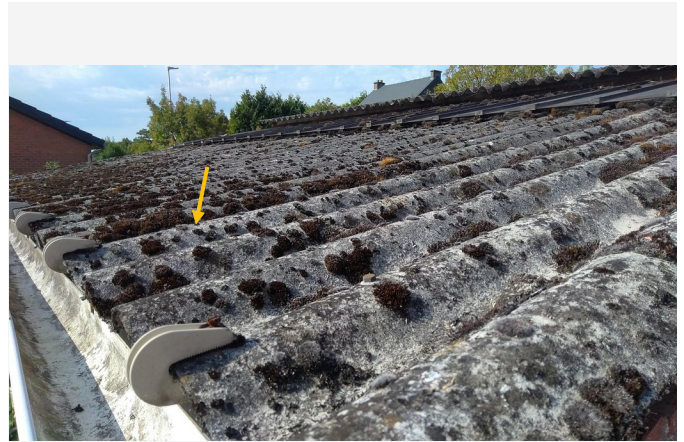
Het asbestmateriaal valt onder de mijlpaal van 2034.

Eindbeoordeling materiaalrisico	Hoog materiaalrisico en/of hoge kans op vezelvrijgave
---------------------------------	---

Gebondenheid	Categorie 1: hechtgebonden in oorsprong
Asbestsoort (vezeltype)	Crocidoliet aanwezig
Asbestconcentratie	Laag (< 50%)
Afschermingsgraad van het gehele materiaal	Geheel of deels (ook) vrij aan de binnenlucht
Toestand van het materiaal	Matig beschadigd, matig verweerd

Beschrijving	Golfplaten
Omgeving	Grenst aan binnen- en buitenlucht
Primaire drager	Schuin dak
Asbestmateriaal	Dak- en gevelbekleding - Golfplaat
Bindmiddel van asbestmateriaal	Cement
Gebondenheid op basis van bindmiddel	Hecht
Hoeveelheid (oppervlakte - aantal)	• 38,00 m ² - 1 stuk
Totale oppervlakte	38,00 m ²
Eenvoudig bereikbaar	Ja
Bevestigingswijze	• Geschroefd
Identificatiemethode	Vaststelling zonder monstername
Destructieve handeling voor identificatie	Nee

- Verwijder dit asbestmateriaal zo snel mogelijk. Volg de toestand goed op.
- Hemelwater dat afspoelt van asbestcement daken of gevels kan asbestdeeltjes bevatten. Gebruik het enkel voor gesloten circuits (bv. spoelen toiletten). Reinig na het vervangen van het dak of de gevel de dakgoten en regenwaterput of -ton om asbesthoudend sediment of slib te verwijderen
- Voer bijkomende staalname(s) uit.

- Eenvoudige handelingen: mag via doe-het-zelf of door werknemer(s) met opleidingsattest eenvoudige handelingen
In één geheel verwijderen, dubbel verpakken en afvoeren naar het containerpark. Fixeer of bevochtig de toepassing steeds vóór en tijdens de verwijdering. De toepassing mag niet breken en stofvorming moet vermeden worden.

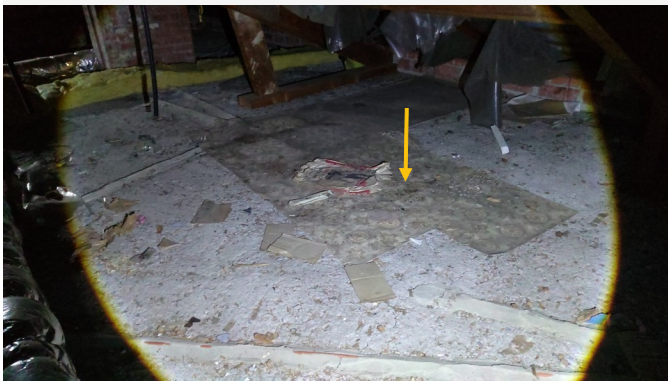
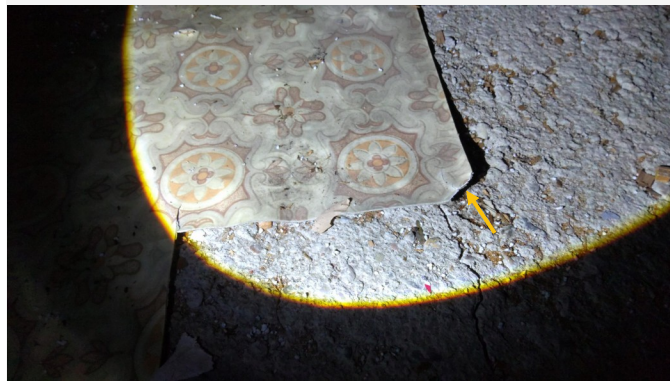
Het asbestmateriaal valt onder de mijlpaal van 2040.

#	Type	Referentie	Resultaat
3.1	Puntmonster	MM-05	Chrysotiel

Beschrijving	Vinylvloer (zolder)
Type afvalstof	Betreft stock-voorraad of gedemonteerde asbestmaterialen
Aanwezige resten	Geen resten aanwezig
Omgeving	Binnen
Primaire drager	Vloer
Asbestmaterialen	<ul style="list-style-type: none">• Prefab - afwerking - Vloerzeil
Bindmiddel van asbestmateriaal	Karton - papier - viltachtig
Gebondenheid op basis van bindmiddel	Niet-hechtgebonden
Hoeveelheid (gewicht - aantal)	<ul style="list-style-type: none">• 0,40 kg - 1 stuk
Totaal gewicht	0,40 kg
Eenvoudig bereikbaar	Ja
Identificatiemethode	Vaststelling met monstername

- Verwijder het asbestafval.

- Hermetische zone (erkend asbestverwijderaar)
Deze vinylvloer dient u te laten verwijderen door een erkend asbestverwijderaar.

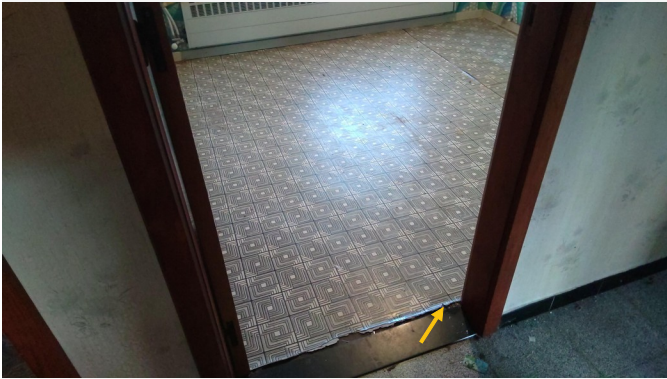
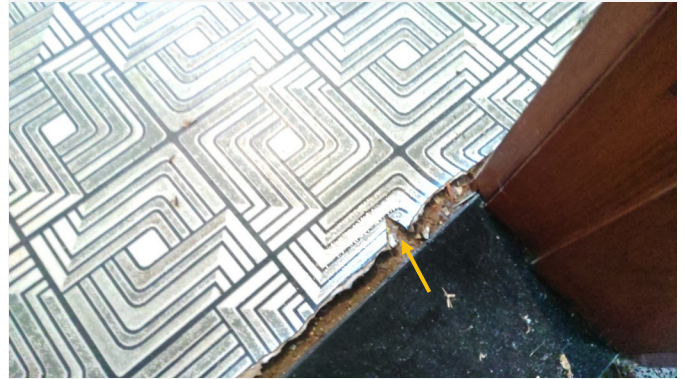
Het asbestmateriaal valt onder de mijlpaal van 2034.

Eindbeoordeling materiaalrisico	Verhoogd materiaalrisico en/of verhoogde kans op vezelvrijgave
---------------------------------	--

Gebondenheid	Categorie 2: niet-hechtgebonden met matrix
Asbestsoort (vezeltype)	Alleen chrysotiel
Asbestconcentratie	Hoog ($\geq 50\%$)
Afschermingsgraad van het gehele materiaal	Geheel of deels (ook) vrij aan de binnenlucht
Toestand van het materiaal	Licht beschadigd, licht verweerd. Intact calciumsilicaatmateriaal of categorie III 'gebondenheid'

Beschrijving	Vinylvloer
Omgeving	Binnen
Primaire drager	Vloer
Asbestmateriaal	Prefab - afwerking - Vloerzeil
Bindmiddel van asbestmateriaal	Karton - papier - viltachtig
Gebondenheid op basis van bindmiddel	Niet-hechtgebonden
Hoeveelheid (oppervlakte - aantal)	• 12,00 m ² - 1 stuk
Totale oppervlakte	12,00 m ²
Eenvoudig bereikbaar	Ja
Bevestigingswijze	• Verlijmd, ingegoten, versmeerd
Identificatiemethode	Vaststelling met monstername
Destructieve handeling voor identificatie	Nee

- Verwijder dit asbestmateriaal zo snel mogelijk. Volg de toestand goed op.

- Hermetische zone (erkend asbestverwijderaar)
Deze vinylvloer dient u te laten verwijderen door een erkend asbestverwijderaar.

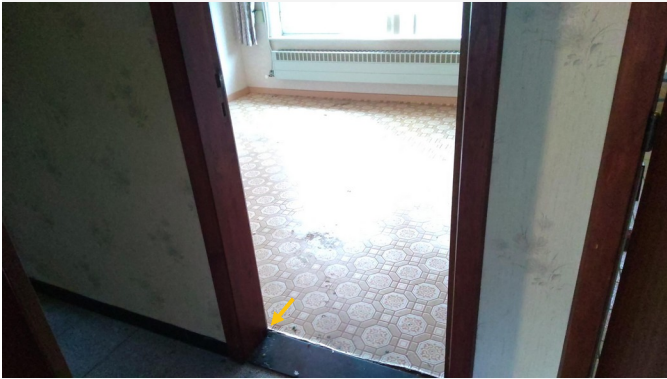
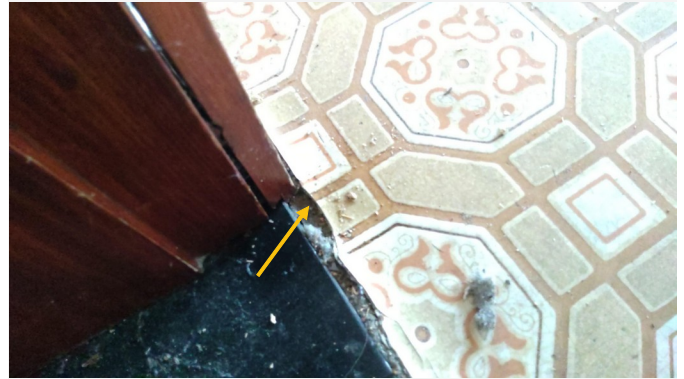
Het asbestmateriaal valt onder de mijlpaal van 2034.

Eindbeoordeling materiaalrisico	Verhoogd materiaalrisico en/of verhoogde kans op vezelvrijgave
---------------------------------	--

Gebondenheid	Categorie 2: niet-hechtgebonden met matrix
Asbestsoort (vezeltype)	Alleen chrysotiel
Asbestconcentratie	Hoog ($\geq 50\%$)
Afschermingsgraad van het gehele materiaal	Geheel of deels (ook) vrij aan de binnenlucht
Toestand van het materiaal	Licht beschadigd, licht verweerd. Intact calciumsilicaatmateriaal of categorie III 'gebondenheid'

Beschrijving	Vinylvloer (grote slaapkamer)
Omgeving	Binnen
Primaire drager	Vloer
Asbestmateriaal	Prefab - afwerking - Vloerzeil
Bindmiddel van asbestmateriaal	Karton - papier - viltachtig
Gebondenheid op basis van bindmiddel	Niet-hechtgebonden
Hoeveelheid (oppervlakte - aantal)	• 16,00 m ² - 1 stuk
Totale oppervlakte	16,00 m ²
Eenvoudig bereikbaar	Ja
Bevestigingswijze	• Verlijmd, ingegoten, versmeerd
Identificatiemethode	Vaststelling met monsternamen
Destructieve handeling voor identificatie	Nee

- Verwijder dit asbestmateriaal zo snel mogelijk. Volg de toestand goed op.

- Hermetische zone (erkend asbestverwijderaer)
Deze vinylvloer dient u te laten verwijderen door een erkend asbestverwijderaer.

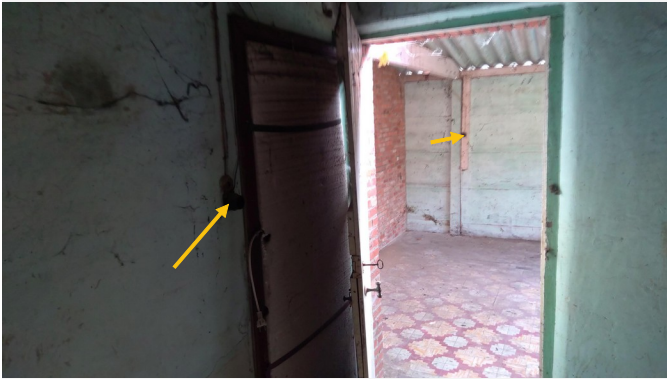
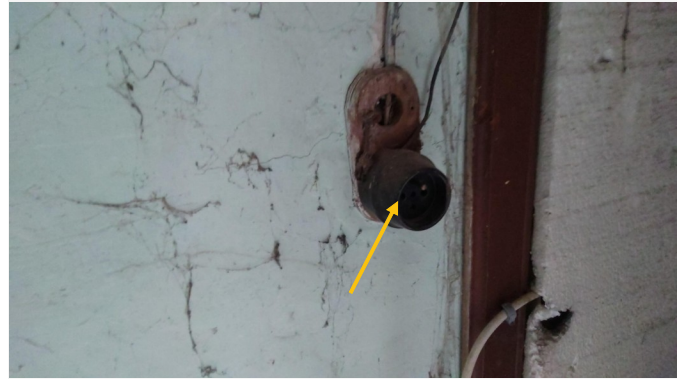
Beschrijving	Bakelieten schakelaars (garagegebouw)
Omgeving	Binnen
Primaire drager	Communicatie en elektrische infrastructuur en uitrusting
Asbestmateriaal	Schakelaars uit Bakeliet
Bindmiddel van asbestmateriaal	Kunststof of -hars
Gebondenheid op basis van bindmiddel	Hecht
Hoeveelheid (gewicht - aantal)	<ul style="list-style-type: none">• 0,10 kg - 3 stuks
Totaal gewicht	0,30 kg
Eenvoudig bereikbaar	Ja
Bevestigingswijze	<ul style="list-style-type: none">• Geschroefd
Identificatiemethode	Vaststelling zonder monstername
Destructieve handeling voor identificatie	Nee

- Eenvoudige handelingen: mag via doe-het-zelf of door werknemer(s) met opleidingsattest eenvoudige handelingen
In één geheel verwijderen, dubbel verpakken en afvoeren naar het containerpark. Fixeer of bevochtig de toepassing steeds vóór en tijdens de verwijdering. De toepassing mag niet breken en stofvorming moet vermeden worden.

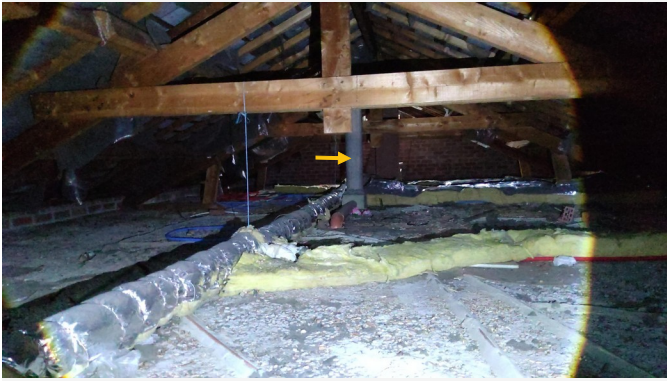
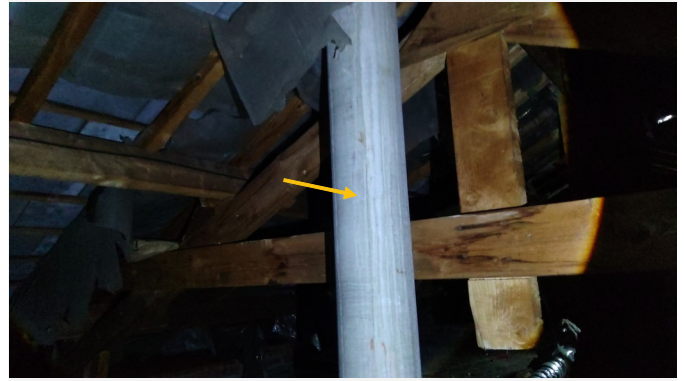
Beschrijving	Rookgaskanaal (zolder)
Omgeving	Binnen
Primaire drager	Vloer
Asbestmateriaal	Rookgaskanaal
Bindmiddel van asbestmateriaal	Cement
Gebondenheid op basis van bindmiddel	Hecht
Hoeveelheid (lengte - omtrek - dikte - aantal)	<ul style="list-style-type: none">• 1,60 m - 20,00 cm - 0,80 cm - 1 stuk
Totaal volume	0,003 m ³
Eenvoudig bereikbaar	Ja
Bevestigingswijze	<ul style="list-style-type: none">• Geklemd
Identificatiemethode	Vaststelling zonder monstername
Destructieve handeling voor identificatie	Nee

- Eenvoudige handelingen: mag via doe-het-zelf of door werknemer(s) met opleidingsattest eenvoudige handelingen
In één geheel verwijderen, dubbel verpakken en afvoeren naar het containerpark. Fixeer of bevochtig de toepassing steeds vóór en tijdens de verwijdering. De toepassing mag niet breken en stofvorming moet vermeden worden.

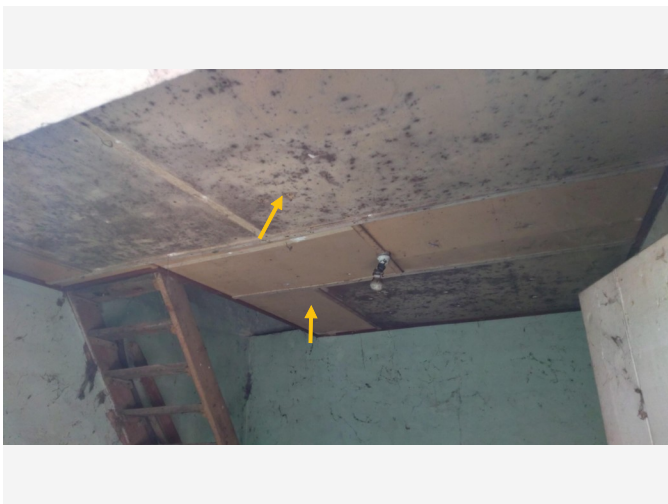
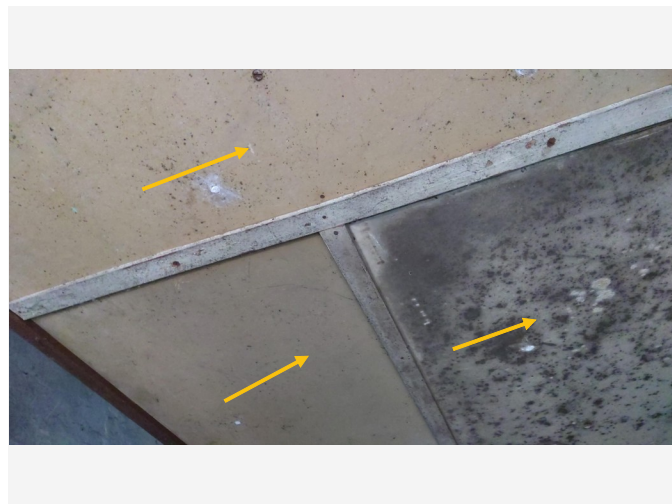
Beschrijving	Generieke platen (plafond opslag)
Omgeving	Binnen
Primaire drager	Plafond
Asbestmateriaal	Plaat, paneel, tablet - Generiek
Bindmiddel van asbestmateriaal	Cement
Gebondenheid op basis van bindmiddel	Hecht
Hoeveelheid (oppervlakte - dikte - aantal)	• 10,00 m ² - 0,40 cm - 1 stuk
Totaal volume	0,04 m ³
Eenvoudig bereikbaar	Ja
Bevestigingswijze	<ul style="list-style-type: none">• Geklemd• Geschroefd
Identificatiemethode	Vaststelling zonder monsternamen
Destructieve handeling voor identificatie	Nee

- Eenvoudige handelingen: mag via doe-het-zelf of door werknemer(s) met opleidingsattest eenvoudige handelingen
In één geheel verwijderen, dubbel verpakken en afvoeren naar het containerpark. Fixeer of bevochtig de toepassing steeds vóór en tijdens de verwijdering. De toepassing mag niet breken en stofvorming moet vermeden worden.

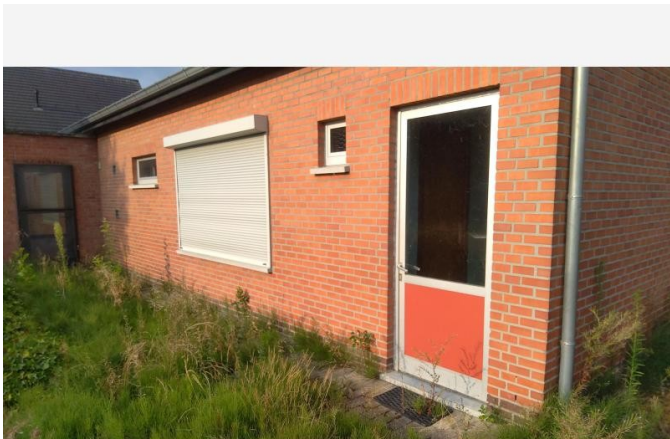
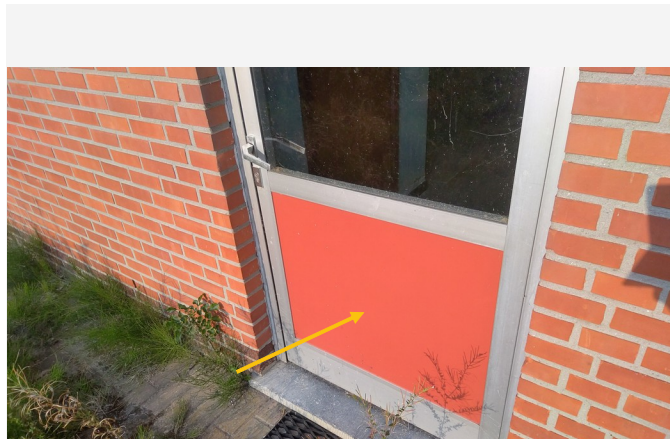
Beschrijving	Glasalpaneel (garage+ keukendeur)
Omgeving	Grenst aan binnen- en buitenlucht
Primaire drager	Wandopening verticaal (raam, deur, ...)
Asbestmateriaal	Plaat, paneel, tablet - Geëmailleerd, type Glasal
Bindmiddel van asbestmateriaal	Cement
Gebondenheid op basis van bindmiddel	Hecht
Hoeveelheid (oppervlakte - dikte - aantal)	<ul style="list-style-type: none">• 0,80 m² - 0,50 cm - 1 stuk• 0,70 m² - 0,50 cm - 1 stuk
Totaal volume	0,008 m ³
Eenvoudig bereikbaar	Ja
Bevestigingswijze	<ul style="list-style-type: none">• Geklemd
Identificatiemethode	Vaststelling zonder monsternamen
Destructieve handeling voor identificatie	Nee

- Eenvoudige handelingen: mag via doe-het-zelf of door werknemer(s) met opleidingsattest eenvoudige handelingen
In één geheel verwijderen, dubbel verpakken en afvoeren naar het containerpark. Fixeer of bevochtig de toepassing steeds vóór en tijdens de verwijdering. De toepassing mag niet breken en stofvorming moet vermeden worden.

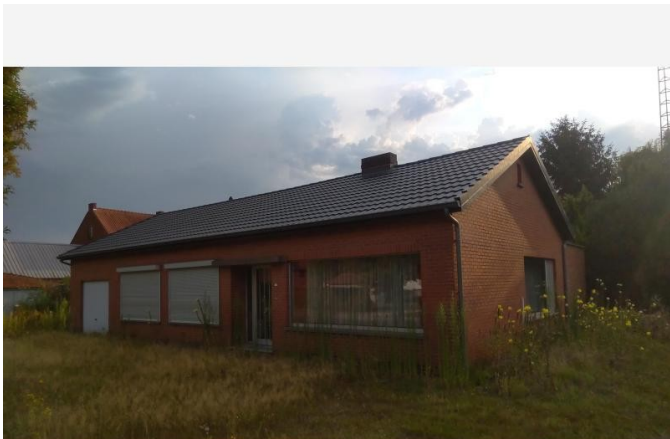
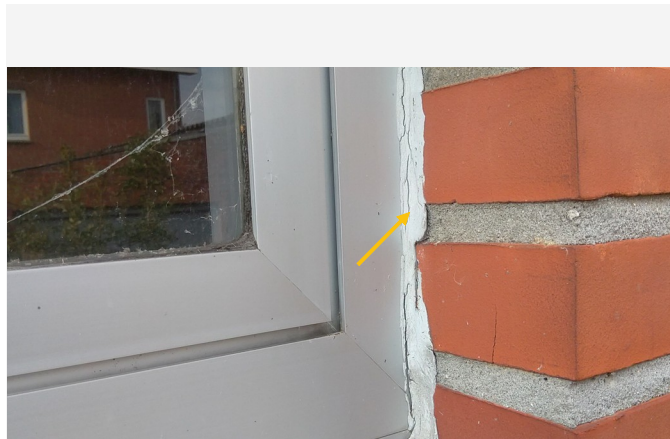
Beschrijving	Mastiek (rondom ramen)
Omgeving	Grenst aan binnen- en buitenlucht
Primaire drager	Wandopening verticaal (raam, deur, ...)
Asbestmateriaal	In-situ afwerkingslagen - Pasta, stopverf, voegsel, stopsel, vulsel, mastiek, katten, ...
Bindmiddel van asbestmateriaal	Kitten, mastiek, pasta
Gebondenheid op basis van bindmiddel	Hecht
Hoeveelheid (gewicht - aantal)	<ul style="list-style-type: none">• 1,00 kg - 1 stuk
Totaal gewicht	1,00 kg
Eenvoudig bereikbaar	Ja
Bevestigingswijze	<ul style="list-style-type: none">• Verlijmd, ingegoten, versmeerd
Identificatiemethode	Vaststelling zonder monsternamen
Destructieve handeling voor identificatie	Nee

- Eenvoudige handelingen: mag via doe-het-zelf of door werknemer(s) met opleidingsattest eenvoudige handelingen
In één geheel verwijderen, dubbel verpakken en afvoeren naar het containerpark. Fixeer of bevochtig de toepassing steeds vóór en tijdens de verwijdering. De toepassing mag niet breken en stofvorming moet vermeden worden.

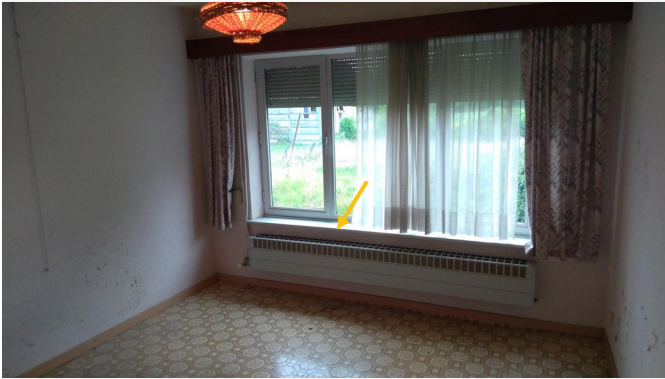
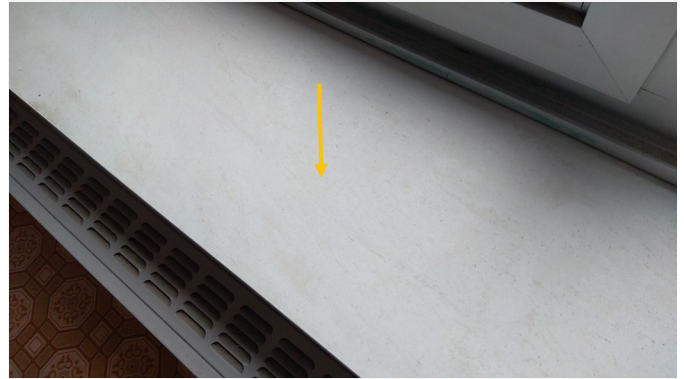
Beschrijving	Venstertabletten
Omgeving	Binnen
Primaire drager	Wandopening verticaal (raam, deur, ...)
Asbestmateriaal	Plaat, paneel, tablet - Type Massal
Bindmiddel van asbestmateriaal	Cement
Gebondenheid op basis van bindmiddel	Hecht
Hoeveelheid (oppervlakte - dikte - aantal)	<ul style="list-style-type: none">• 1,00 m² - 2,00 cm - 3 stuks• 2,00 m² - 2,00 cm - 1 stuk• 0,25 m² - 2,00 cm - 2 stuks• 0,50 m² - 2,00 cm - 3 stuks• 0,10 m² - 2,00 cm - 1 stuk
Totaal volume	0,142 m ³
Eenvoudig bereikbaar	Ja
Bevestigingswijze	<ul style="list-style-type: none">• Verlijmd, ingegoten, versmeerd
Identificatiemethode	Vaststelling zonder monsternamen
Destructieve handeling voor identificatie	Nee

- Eenvoudige handelingen: mag via doe-het-zelf of door werknemer(s) met opleidingsattest eenvoudige handelingen
In één geheel verwijderen, dubbel verpakken en afvoeren naar het containerpark. Fixeer of bevochtig de toepassing steeds vóór en tijdens de verwijdering. De toepassing mag niet breken en stofvorming moet vermeden worden.

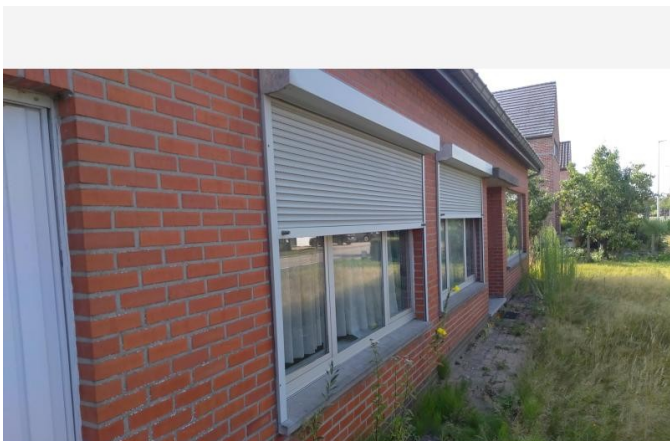
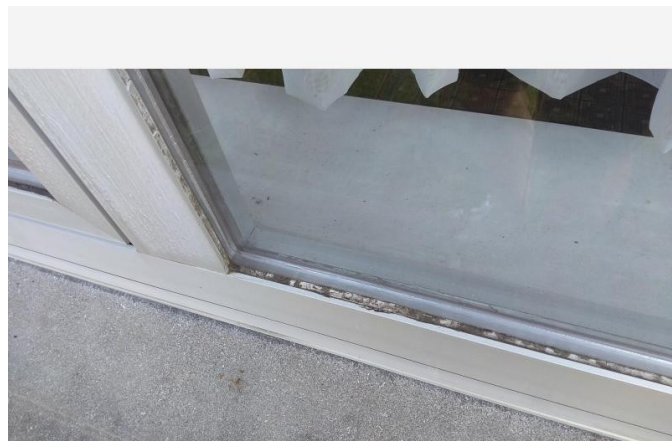
Beschrijving	Mastiek (ramen)
Omgeving	Grenst aan binnen- en buitenlucht
Primaire drager	Wandopening verticaal (raam, deur, ...)
Asbestmateriaal	In-situ afwerkingslagen - Pasta, stopverf, voegsel, stopsel, vulsel, mastiek, katten, ...
Bindmiddel van asbestmateriaal	Kitten, mastiek, pasta
Gebondenheid op basis van bindmiddel	Hecht
Hoeveelheid (gewicht - aantal)	<ul style="list-style-type: none">• 1,00 kg - 1 stuk
Totaal gewicht	1,00 kg
Eenvoudig bereikbaar	Ja
Bevestigingswijze	<ul style="list-style-type: none">• Geklemd
Identificatiemethode	Vaststelling zonder monstername
Destructieve handeling voor identificatie	Nee

- Eenvoudige handelingen: mag via doe-het-zelf of door werknemer(s) met opleidingsattest eenvoudige handelingen
In één geheel verwijderen, dubbel verpakken en afvoeren naar het containerpark. Fixeer of bevochtig de toepassing steeds vóór en tijdens de verwijdering. De toepassing mag niet breken en stofvorming moet vermeden worden.

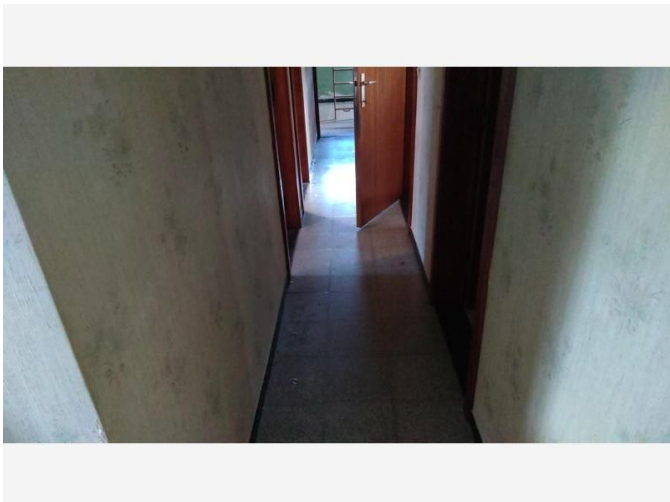
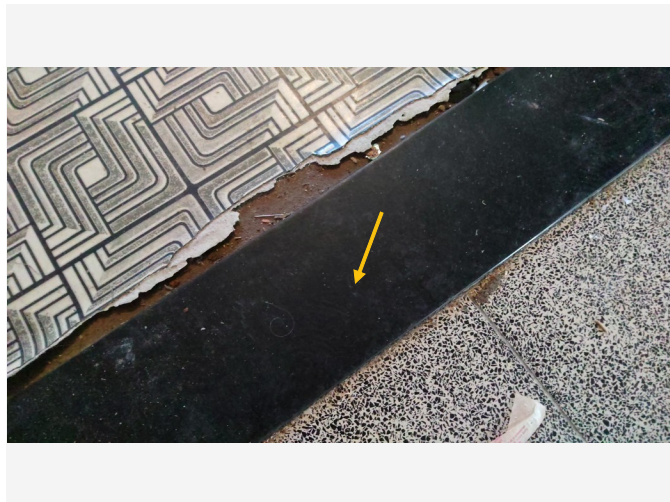
Beschrijving	Deurdorpels
Omgeving	Binnen
Primaire drager	Vloer
Asbestmateriaal	Plaat, paneel, tablet - Type Massal
Bindmiddel van asbestmateriaal	Cement
Gebondenheid op basis van bindmiddel	Hecht
Hoeveelheid (oppervlakte - dikte - aantal)	<ul style="list-style-type: none">• 0,20 m² - 2,00 cm - 9 stuks• 0,30 m² - 2,00 cm - 1 stuk
Totaal volume	0,042 m ³
Eenvoudig bereikbaar	Ja
Bevestigingswijze	<ul style="list-style-type: none">• Verlijmd, ingegoten, versmeerd
Identificatiemethode	Vaststelling zonder monstername
Destructieve handeling voor identificatie	Nee

- Eenvoudige handelingen: mag via doe-het-zelf of door werknemer(s) met opleidingsattest eenvoudige handelingen
In één geheel verwijderen, dubbel verpakken en afvoeren naar het containerpark. Fixeer of bevochtig de toepassing steeds vóór en tijdens de verwijdering. De toepassing mag niet breken en stofvorming moet vermeden worden.

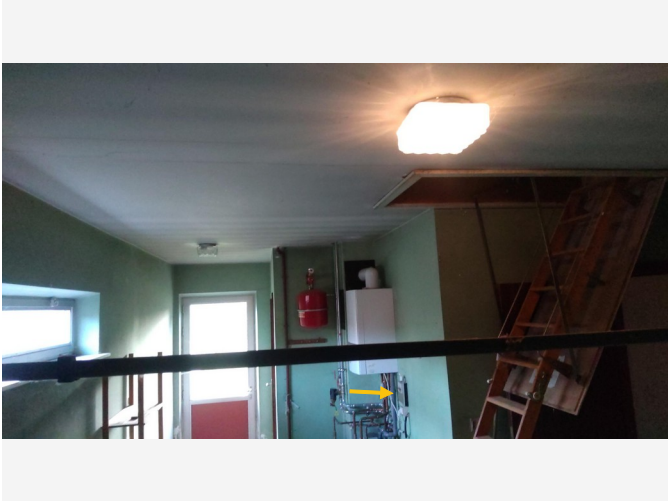
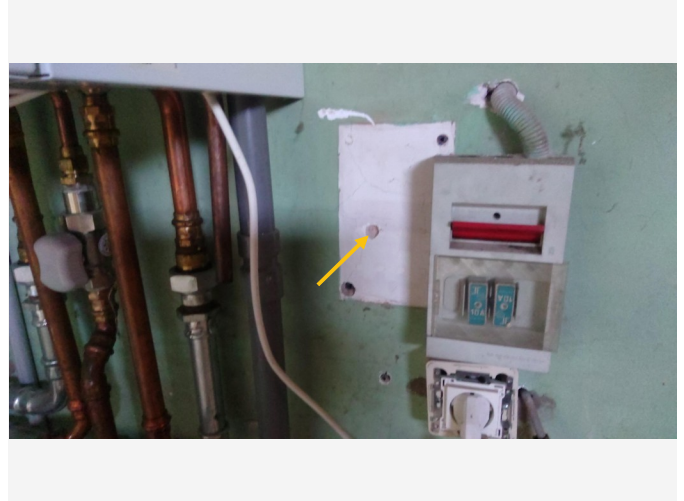
Fiche 19: Pleisterwerk muren

Geen asbest

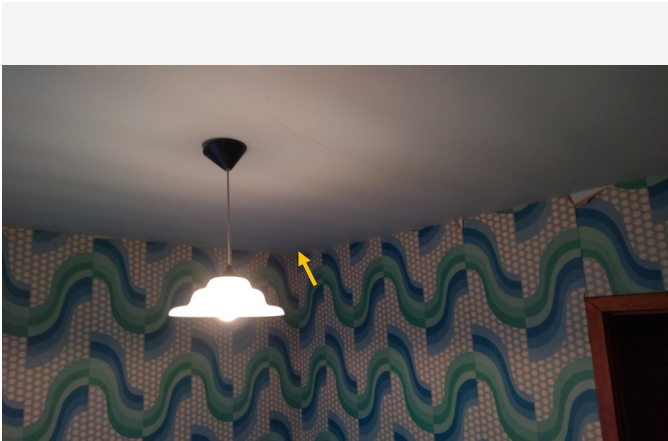
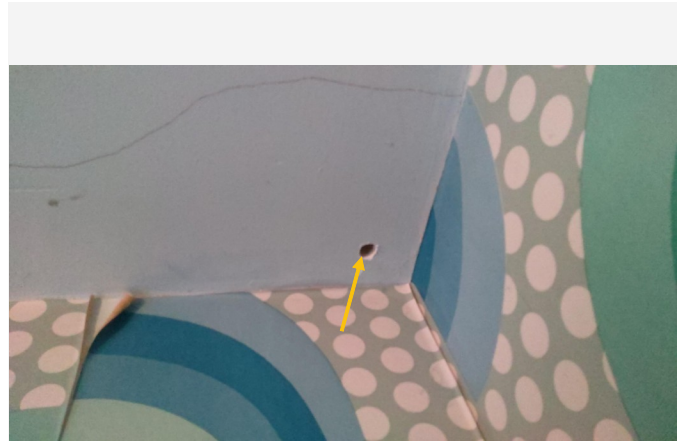
Fiche 20: Pleisterwerk plafonds

Geen asbest
