Asbestinventarisatetest

Jacob van Maerlantstraat 5, 3920 Lommel

Attestnummer : 20250912-000159.000

Uitgegeven op : 12.09.2025

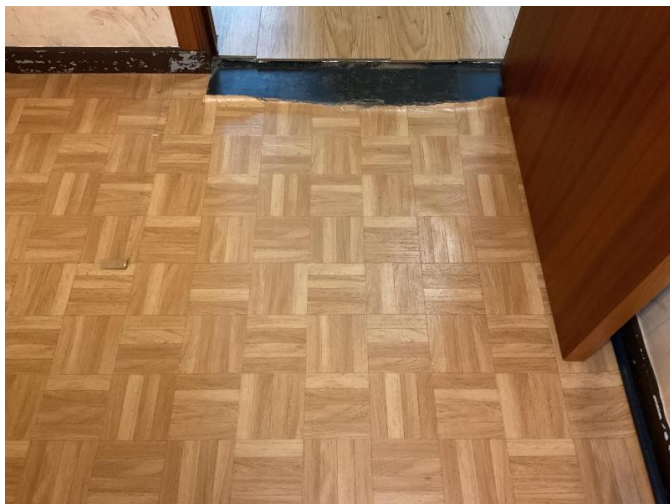
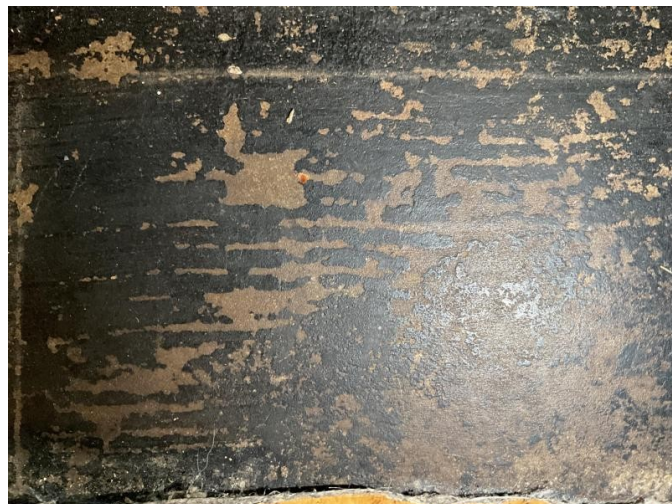
- Hermetische zone (erkend asbestverwijderaar)
De lijm onder de vloerbedekking is een asbesthoudende bitumenlijm.

Het gaat om een asbestmateriaal waar het niet mogelijk is dit zonder breuken en/of beschadigen te verwijderen.

Bij het verwijderen van de zwarte lijm is een vezelemissie niet te voorkomen, waardoor het hier noodzakelijk is dit met hermetisch zone te verwijderen.

Eindbeoordeling materiaalrisico	Hoog materiaalrisico en/of hoge kans op vezelvrijgave
Opmerking	Blootliggende asbesthoudende bitumenlijm

Gebondenheid	Categorie 1: hechtgebonden in oorsprong
Asbestsoort (vezeltype)	Alleen chrysotiel
Asbestconcentratie	Laag (< 50%)
Afschermingsgraad van het gehele materiaal	Geheel of deels (ook) vrij aan de binnenlucht
Toestand van het materiaal	Zwaar beschadigd, zwaar verweerd

#	Type	Referentie	Resultaat
1.1	Puntmonster	8980420	Chrysotiel

- Scherm in afwachting van verwijdering het asbestmateriaal af van luchtstromingen en verstoring: bijvoorbeeld door het te verpakken, te fixeren, af te dekken, signalisatie - afbakening aan te brengen, ...

Doordat de huidige vloerbedekking vrijkomt en er de lijm bloot komt te liggen is het aan te raden deze te fixeren of af te dekken , in afwachting van verwijdering.

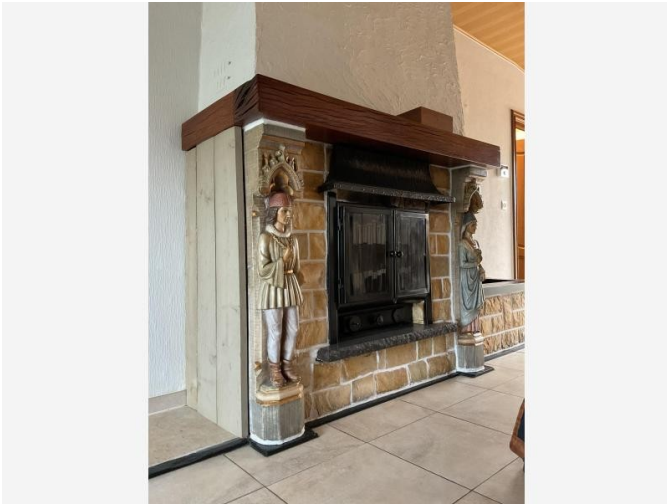
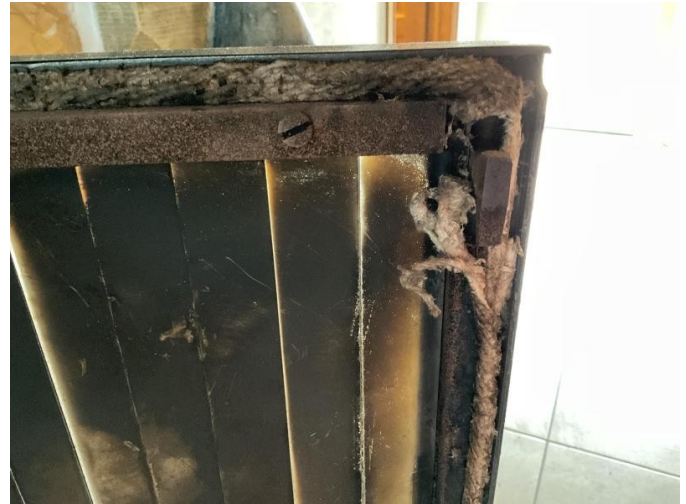
Eindbeoordeling materiaalrisico	Hoog materiaalrisico en/of hoge kans op vezelvrijgave
---------------------------------	-------------------------------------------------------

Gebondenheid	Categorie 3: niet-hechtgebonden met weinig of geen matrix
Asbestsoort (vezeltype)	Alleen chrysotiel
Asbestconcentratie	Hoog ($\geq 50\%$)
Afschermingsgraad van het gehele materiaal	Geheel of deels (ook) vrij aan binnenluchtstromen
Toestand van het materiaal	Zwaar beschadigd, zwaar verweerd

Beschrijving	Koord - kachel
Omgeving	Binnen
Primaire drager	Ruimteverwarming
Asbestmateriaal	Koord, lint, band, strip
Bindmiddel van asbestmateriaal	Weinig of geen bindmiddel (textiel, bevolking, ...)
Gebondenheid op basis van bindmiddel	Niet-hechtgebonden
Hoeveelheid (lengte - omtrek - aantal)	<ul style="list-style-type: none">• 1,00 m - 1,00 cm - 1 stuk
Totale oppervlakte	0,01 m ²
Eenvoudig bereikbaar	Ja
Bevestigingswijze	<ul style="list-style-type: none">• Geklemd• Verlijmd, ingegoten, versmeerd
Identificatiemethode	Vaststelling zonder monsternamen
Destructieve handeling voor identificatie	Nee

- Verwijder dit asbestmateriaal zo snel mogelijk. Volg de toestand goed op.
- Voer bijkomende staalname(s) uit.

- Eenvoudige handelingen: mag via doe-het-zelf of door werknemer(s) met opleidingsattest eenvoudige handelingen
Men mag deze toepassing zelf verwijderen,

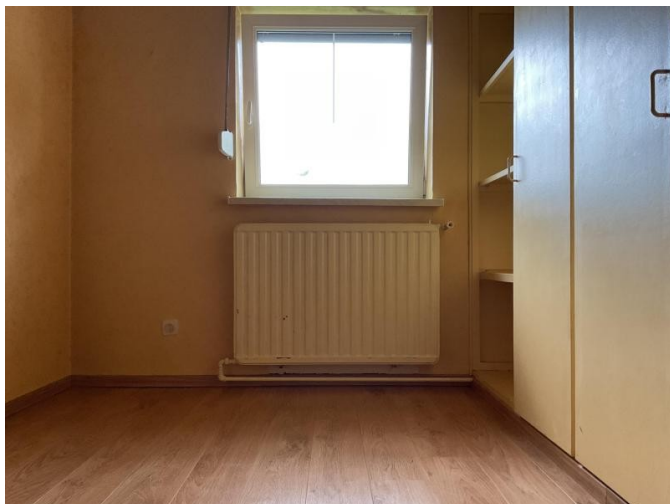
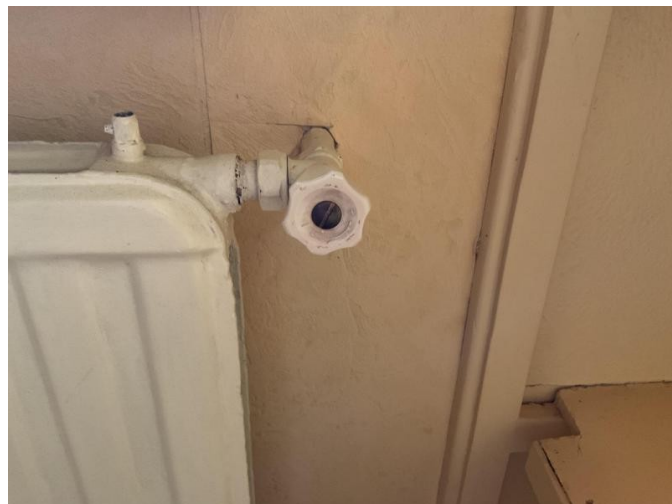
Eindbeoordeling materiaalrisico	Verhoogd materiaalrisico en/of verhoogde kans op vezelvrijgave
---------------------------------	----------------------------------------------------------------

Gebondenheid	Categorie 1: hechtgebonden in oorsprong
Asbestsoort (vezeltype)	Crocidoliet aanwezig
Asbestconcentratie	Laag (< 50%)
Afschermingsgraad van het gehele materiaal	Geheel of deels (ook) vrij aan binnenluchtstromen
Toestand van het materiaal	Licht beschadigd, licht verweerd. Intact calciumsilicaatmateriaal of categorie III 'gebondenheid'

Beschrijving	Bakelieten draaiknoppen radiatoren
Omgeving	Binnen
Primaire drager	Communicatie en elektrische infrastructuur en uitrusting
Asbestmateriaal	Plaat, paneel, tablet - Type Bakeliet
Bindmiddel van asbestmateriaal	Kunststof of -hars
Gebondenheid op basis van bindmiddel	Hecht
Hoeveelheid (oppervlakte - dikte - aantal)	<ul style="list-style-type: none">• 0,05 m² - 7,00 cm - 5 stuks
Totaal volume	0,018 m ³
Eenvoudig bereikbaar	Ja
Bevestigingswijze	<ul style="list-style-type: none">• Geschroefd
Identificatiemethode	Vaststelling zonder monstername
Destructieve handeling voor identificatie	Nee

- Zorg voor een veilig beheer. Vermijd het beschadigen van het asbestmateriaal. Controleer de toestand jaarlijks op wijzigingen.
- Voer bijkomende staalname(s) uit.

- Eenvoudige handelingen: mag via doe-het-zelf of door werknemer(s) met opleidingsattest eenvoudige handelingen
Men mag deze hechtgebonden toepassing zelf verwijderen,
Asbest veilig verwijderen, hou tijdens de werken rekening met de volgende veiligheidsvoorschriften:
 - Gebruik een mondkap van FFP3 kwaliteit, wegwerphandschoenen
 - Hou minderjarigen uit de buurt.
 - Demonteer asbestelementen door ze met de hand los te maken of los te schroeven.
 - Gebruik alleen handwerktuigen, zoals een schroevendraaier of een handzaag. Vermijd krachtige

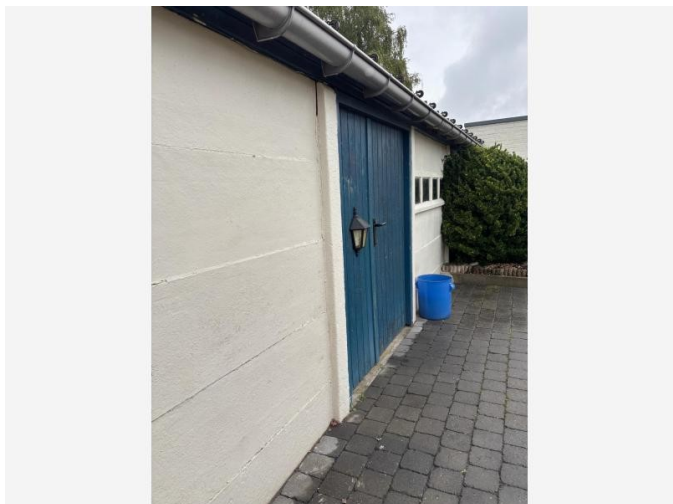
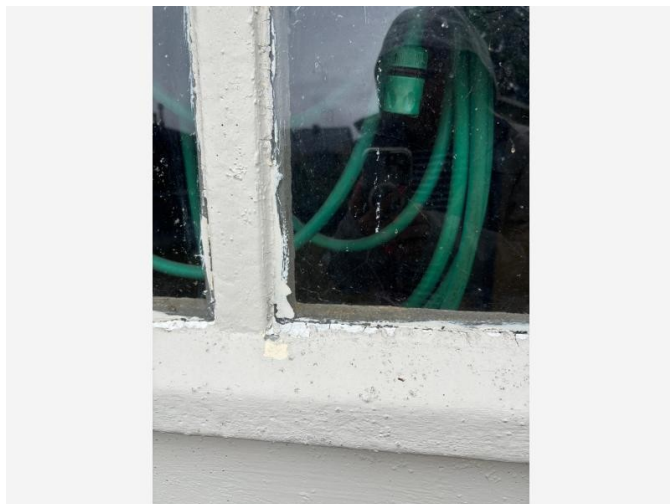
Eindbeoordeling materiaalrisico	Verhoogd materiaalrisico en/of verhoogde kans op vezelvrijgave
---------------------------------	----------------------------------------------------------------

Gebondenheid	Categorie 1: hechtgebonden in oorsprong
Asbestsoort (vezeltype)	Amfibool aanwezig, uitgezonderd crocidoliet
Asbestconcentratie	Laag (< 50%)
Afschermingsgraad van het gehele materiaal	Geheel of deels vrij aan de buitenlucht
Toestand van het materiaal	Matig beschadigd, matig verweerd

Beschrijving	Stopverf
Omgeving	Buiten
Primaire drager	Wandopening verticaal (raam, deur, ...)
Asbestmateriaal	In-situ afwerkingslagen - Pasta, stopverf, voegsel, stopsel, vulsel, mastiek, kitten, ...
Bindmiddel van asbestmateriaal	Kitten, mastiek, pasta
Gebondenheid op basis van bindmiddel	Hecht
Hoeveelheid (gewicht - aantal)	<ul style="list-style-type: none">• 1,00 kg - 1 stuk
Totaal gewicht	1,00 kg
Eenvoudig bereikbaar	Ja
Bevestigingswijze	<ul style="list-style-type: none">• Verlijmd, ingegoten, versmeerd
Identificatiemethode	Vaststelling zonder monstername
Destructieve handeling voor identificatie	Nee

- Zorg voor een veilig beheer. Vermijd het beschadigen van het asbestmateriaal. Controleer de toestand jaarlijks op wijzigingen.
- Voer bijkomende staalname(s) uit.

- Eenvoudige handelingen: mag via doe-het-zelf of door werknemer(s) met opleidingsattest eenvoudige handelingen
Men mag deze toepassing in buitenlucht zelf verwijderen,

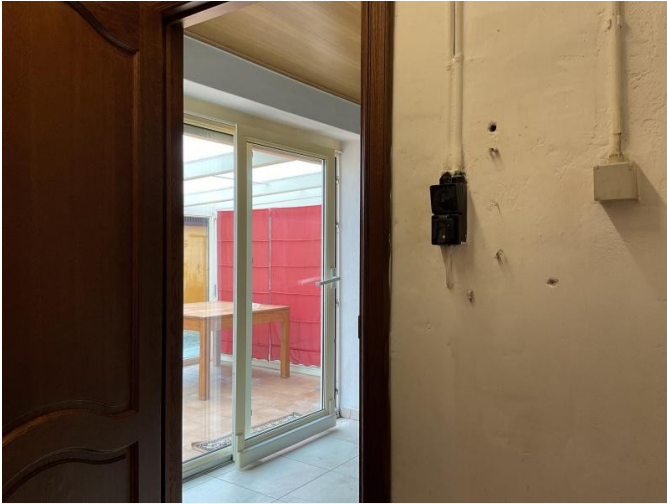
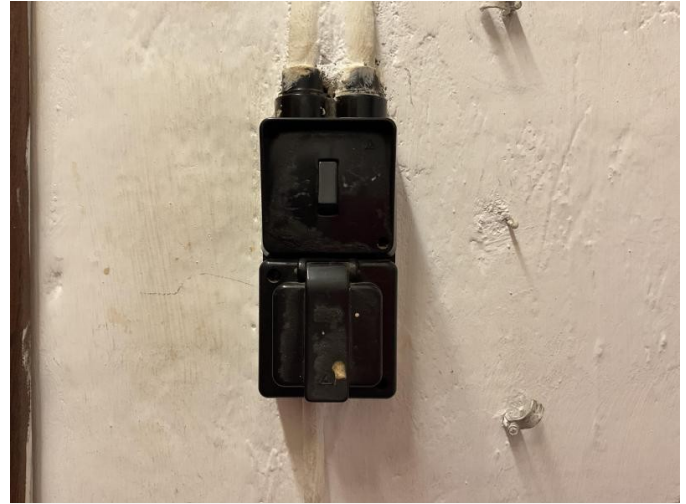
Fiche 5: Bakelieten lichtschakelaars en stopcontacten

Beschrijving	Bakelieten lichtsckelaars en stopcontacten
Omgeving	Binnen
Primaire drager	Communicatie en elektrische infrastructuur en uitrusting
Asbestmateriaal	Plaat, paneel, tablet - Type Bakeliet
Bindmiddel van asbestmateriaal	Kunststof of -hars
Gebondenheid op basis van bindmiddel	Hecht
Hoeveelheid (oppervlakte - dikte - aantal)	<ul style="list-style-type: none">• 0,10 m² - 2,00 cm - 15 stuks
Totaal volume	0,03 m ³
Eenvoudig bereikbaar	Ja
Bevestigingswijze	<ul style="list-style-type: none">• Geschroefd
Identificatiemethode	Vaststelling zonder monstername
Destructieve handeling voor identificatie	Nee

- Zorg voor een veilig beheer. Vermijd het beschadigen van het asbestmateriaal. Controleer de toestand jaarlijks op wijzigingen.
- Voer bijkomende staalname(s) uit.

- Eenvoudige handelingen: mag via doe-het-zelf of door werknemer(s) met opleidingsattest eenvoudige handelingen
Men mag deze hechtgebonden toepassing zelf verwijderen,
Asbest veilig verwijderen, hou tijdens de werken rekening met de volgende veiligheidsvoorschriften:
 - Gebruik een mondkap van FFP3 kwaliteit, wegwerphandschoenen
 - Hou minderjarigen uit de buurt.

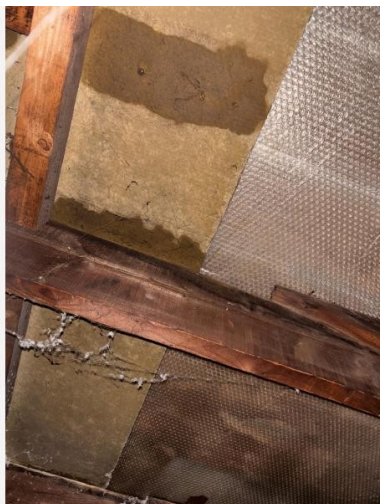
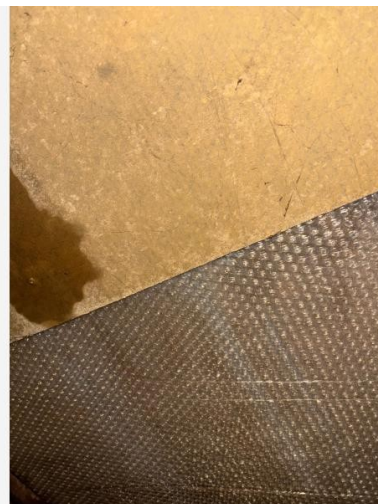
Beschrijving	Onderdak
Omgeving	Binnen
Primaire drager	Schuin dak
Asbestmateriaal	Plaat, paneel, tablet - Type Menuiserite
Bindmiddel van asbestmateriaal	Cement
Gebondenheid op basis van bindmiddel	Hecht
Hoeveelheid (oppervlakte - dikte - aantal)	<ul style="list-style-type: none">• 40,00 m² - 0,70 cm - 1 stuk
Totaal volume	0,28 m ³
Eenvoudig bereikbaar	Ja
Bevestigingswijze	<ul style="list-style-type: none">• Geschroefd
Identificatiemethode	Vaststelling met monstername
Destructieve handeling voor identificatie	Nee
Opmerking	40 m ² is een schatting, de platen zijn niet over het gehele dak aanwezig

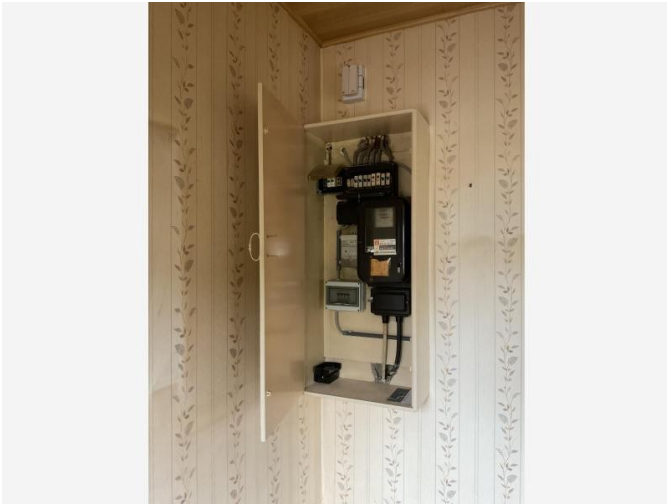
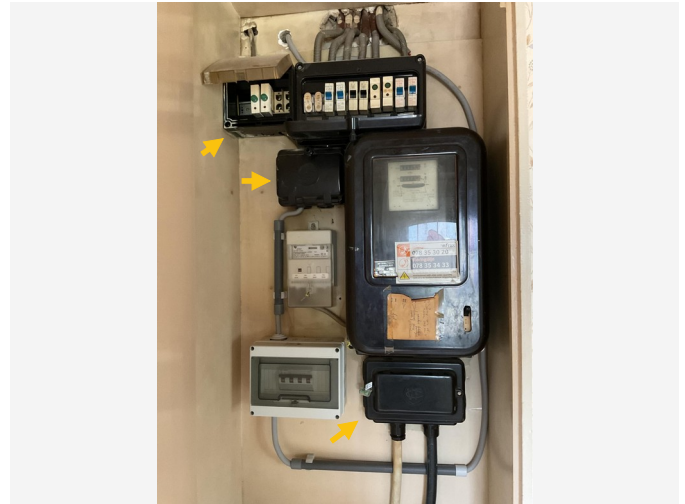
Beschrijving	Bakelieten stoppenkast
Omgeving	Binnen
Primaire drager	Communicatie en elektrische infrastructuur en uitrusting
Asbestmateriaal	Plaat, paneel, tablet - Type Bakeliet
Bindmiddel van asbestmateriaal	Kunststof of -hars
Gebondenheid op basis van bindmiddel	Hecht
Hoeveelheid (oppervlakte - dikte - aantal)	<ul style="list-style-type: none">• 0,20 m² - 10,00 cm - 1 stuk• 0,10 m² - 7,00 cm - 3 stuks
Totaal volume	0,041 m ³
Eenvoudig bereikbaar	Ja
Bevestigingswijze	<ul style="list-style-type: none">• Geschroefd
Identificatiemethode	Vaststelling zonder monsternamen
Destructieve handeling voor identificatie	Nee

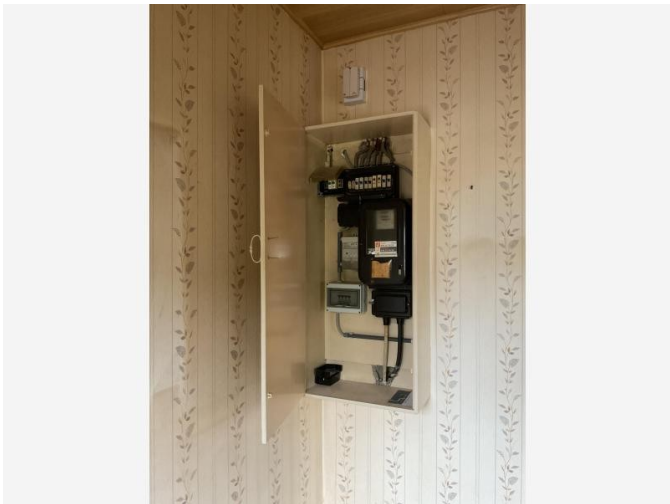
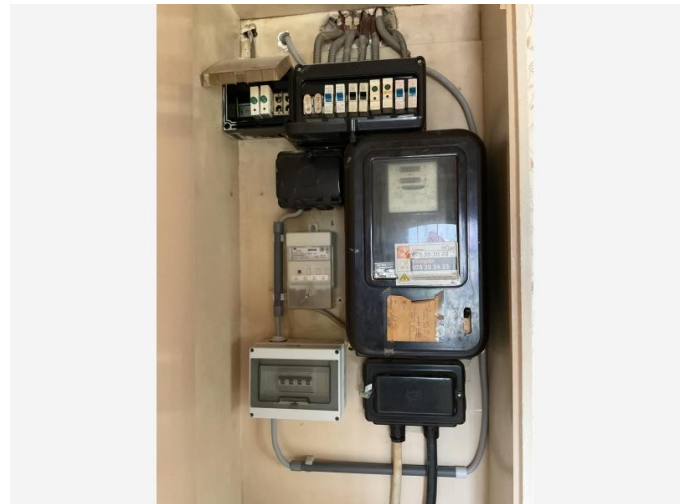
Beschrijving	Bakelieten meterkast
Omgeving	Binnen
Primaire drager	Communicatie en elektrische infrastructuur en uitrusting
Asbestmateriaal	Plaat, paneel, tablet - Type Bakeliet
Bindmiddel van asbestmateriaal	Kunststof of -hars
Gebondenheid op basis van bindmiddel	Hecht
Hoeveelheid (oppervlakte - dikte - aantal)	<ul style="list-style-type: none">• 0,20 m² - 20,00 cm - 1 stuk
Totaal volume	0,04 m ³
Eenvoudig bereikbaar	Ja
Bevestigingswijze	<ul style="list-style-type: none">• Geschroefd
Identificatiemethode	Vaststelling zonder monstername
Destructieve handeling voor identificatie	Nee

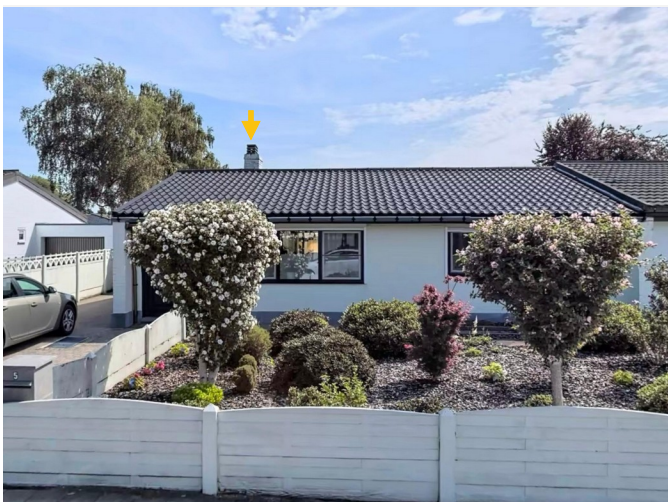
Wegens het gebrek aan veiligheid zal dit onder een beperking van het onderzoek vallen.

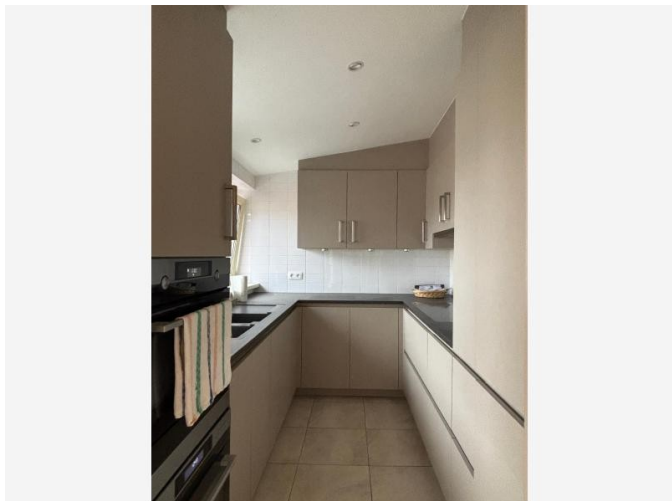
Fiche 12: Gipskartonplaten plafond - keuken en badkamer

Identificatiemethode	Bewijsdocument
----------------------	----------------
