Asbestinventarisatetest

Pater Eymardstraat 3, 3920 Lommel

Attestnummer : 20260401-000315.000

Uitgegeven op : 01.04.2026

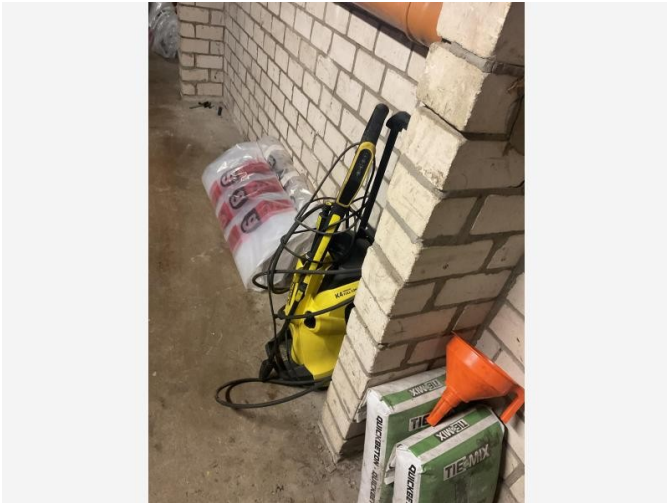
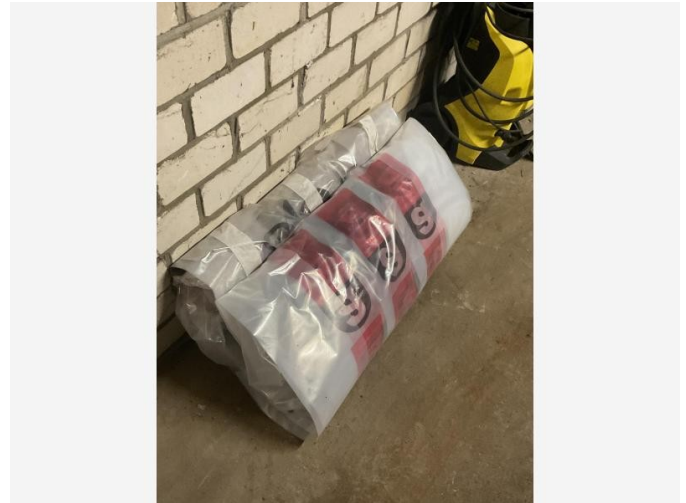
Het asbestmateriaal valt onder de mijlpaal van 2040.

Beschrijving	Afval (golfplaten)
Type afvalstof	Betreft stock-voorraad of gedemonteerde asbestmaterialen
Aanwezige resten	2x Asbestverdachte cemente golfplaten in de kelder, op de vloer, dubbelverpakt in asbestzakken
Omgeving	Buiten
Primaire drager	Bodem
Asbestmaterialen	<ul style="list-style-type: none">Dak- en gevelbekleding - Golfplaat
Bindmiddel van asbestmateriaal	Cement
Gebondenheid op basis van bindmiddel	Hecht
Hoeveelheid (gewicht - aantal)	<ul style="list-style-type: none">50,00 kg - 2 stuks
Totaal gewicht	100,00 kg
Eenvoudig bereikbaar	Ja
Identificatiemethode	De asbestdeskundige beoordeelt het materiaal als asbestverdacht en dus asbesthoudend, en dit zonder monsternamen.
Opmerking	De hoeveelheid is een zo nauwkeurig mogelijke opmeting. Hieraan kunnen evenwel geen rechten worden ontleend.

- Verwijder het asbestafval.
- Voer bijkomende staalname(s) uit.

- Eenvoudige handelingen: mag via doe-het-zelf of door werknemer(s) met opleidingsattest eenvoudige handelingen
Deze toepassing kan door een aannemer die over een opleidingsattest eenvoudige handelingen beschikt of door een particulier (doe-het-zelf), verwijderd worden indien er geen verhoogd risico op vrijgave van asbestvezels (max. concentratie 0,01 vezels/cm³ - CODEX Art. VI.3-54) ontstaat en de toepassing voorafgaand wordt gefixeerd/bevochtigd; de individuele elementen zonder machinale werktuigen (boormachine, slijpschijf, hogedrukreiniger,...) en zonder breken of gooien een voor een losgemaakt worden; en ten slotte dubbel en luchtdicht verpakt weggevoerd worden naar een erkend afvalpunt (recyclagepark).

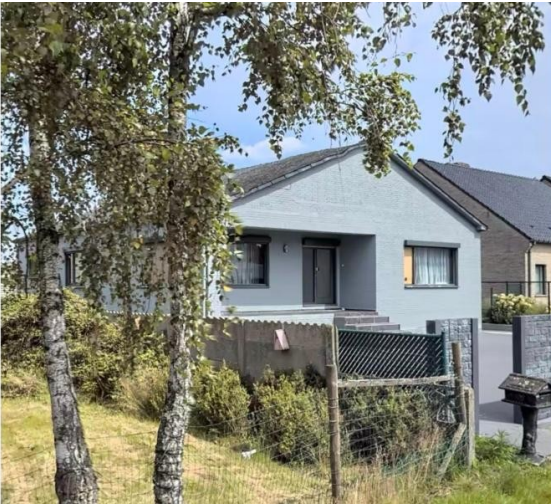
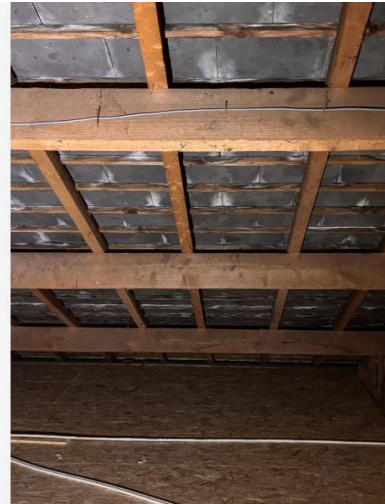
Eindbeoordeling materiaalrisico	Hoog materiaalrisico en/of hoge kans op vezelvrijgave
---------------------------------	---

Gebondenheid	Categorie 1: hechtgebonden in oorsprong
Asbestsoort (vezeltype)	Crocidoliet aanwezig
Asbestconcentratie	Laag (< 50%)
Afschermingsgraad van het gehele materiaal	Geheel of deels vrij aan de binnenlucht, maar geen contact met binnenluchtstromen
Toestand van het materiaal	Matig beschadigd, matig verweerd

Beschrijving	Dak bestaande uit leien
Omgeving	Grenst aan binnen- en buitenlucht
Primaire drager	Schuin dak
Asbestmateriaal	Dak- en gevelbekleding - Lei, shingle
Bindmiddel van asbestmateriaal	Cement
Gebondenheid op basis van bindmiddel	Hecht
Hoeveelheid (oppervlakte - aantal)	<ul style="list-style-type: none">• 235,00 m² - 1 stuk
Totale oppervlakte	235,00 m ²
Eenvoudig bereikbaar	Ja
Bevestigingswijze	<ul style="list-style-type: none">• Geklemd• Genageld, geniet
Identificatiemethode	<p>De asbestdeskundige beoordeelt het materiaal als asbestverdacht en dus asbesthoudend, en dit zonder monstername.</p> <p>Motivatie: De opdrachtgever weigert om het materiaal te laten bemonsteren.</p>
Destructieve handeling voor identificatie	Nee
Opmerking	De hoeveelheid is een zo nauwkeurig mogelijke opmeting. Hieraan kunnen evenwel geen rechten worden ontleend.

- Verwijder dit asbestmateriaal zo snel mogelijk. Volg de toestand goed op.
- Hemelwater dat afspoelt van asbestcement daken of gevels kan asbestdeeltjes bevatten. Gebruik het enkel voor gesloten circuits (bv. spoelen toiletten). Reinig na het vervangen van het dak of de gevel de dakgoten en regenwaterput of -ton om asbesthoudend sediment of slib te verwijderen
- Voer bijkomende staalname(s) uit.

- Eenvoudige handelingen: mag via doe-het-zelf of door werknemer(s) met opleidingsattest eenvoudige handelingen
Deze toepassing kan door een aannemer die over een opleidingsattest eenvoudige handelingen beschikt of door een particulier (doe-het-zelf), verwijderd worden indien er geen verhoogd risico op vrijgave van asbestvezels (max. concentratie 0,01 vezels/cm³ - CODEX Art. VI.3-54) ontstaat en de toepassing voorafgaand wordt gefixeerd/bevochtigd; de individuele elementen zonder machinale werktuigen (boormachine, slijpschijf, hogedrukreiniger,...) en zonder breken of gooien een voor een losgemaakt worden; en ten slotte dubbel en luchtdicht verpakt weggevoerd worden naar een erkend afvalpunt (recyclagepark).

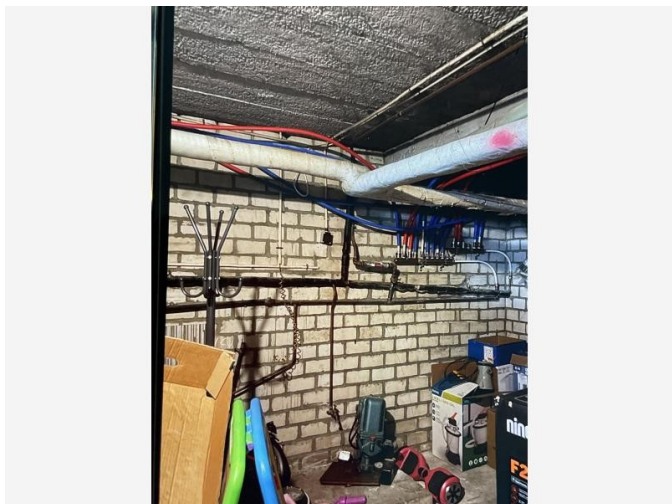
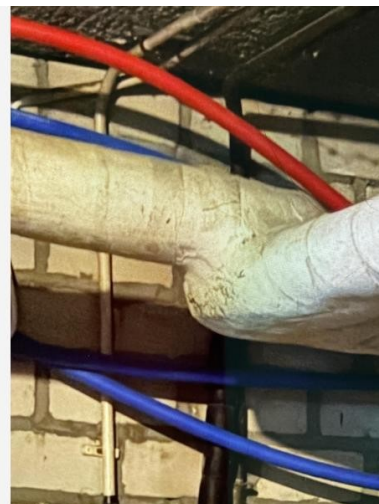
Eindbeoordeling materiaalrisico	Hoog materiaalrisico en/of hoge kans op vezelvrijgave
Opmerking	Fixeer op een duurzame wijze, zo spoedig mogelijk, de blootliggende stukken.

Gebondenheid	Categorie 2: niet-hechtgebonden met matrix
Asbestsoort (vezeltype)	Amfibool aanwezig, uitgezonderd crocidoliet
Asbestconcentratie	Hoog ($\geq 50\%$)
Afschermingsgraad van het gehele materiaal	Geheel of deels vrij aan de binnenlucht, maar geen contact met binnenluchtstromen
Toestand van het materiaal	Zwaar beschadigd, zwaar verweerd

#	Type	Referentie	Resultaat
3.1	Mengmonster	9319335	Chrysotiel, Amosiet
3.2	Mengmonster	9319336	Chrysotiel, Amosiet
3.3	Mengmonster	9319337	Chrysotiel, Amosiet
3.4	Mengmonster	9319338	Chrysotiel, Amosiet

Beschrijving	Leidingisolatie (gips)
Omgeving	Binnen
Primaire drager	HVAC infrastructuur en uitrusting
Asbestmateriaal	In-situ afwerkingslagen - Thermische isolatie
Bindmiddel van asbestmateriaal	Gips - kalk
Gebondenheid op basis van bindmiddel	Niet-hechtgebonden
Hoeveelheid (lengte - omtrek - dikte - aantal)	<ul style="list-style-type: none"> • 31,00 m - 40,00 cm - 5,00 cm - 1 stuk
Totaal volume	0,62 m ³
Eenvoudig bereikbaar	Ja
Bevestigingswijze	<ul style="list-style-type: none"> • Verlijmd, ingegoten, versmeerd
Identificatiemethode	Een monstername door de asbestdeskundige met laboanalyse door een asbestlabo.
Destructieve handeling voor identificatie	Nee
Opmerking	<p>De hoeveelheid is een zo nauwkeurig mogelijke opmeting. Hieraan kunnen evenwel geen rechten worden ontleend. Rechte stukken en bochten worden waar mogelijk apart bemonsterd.</p> <p>Staal ID voor de rechte stukken nummer 1 (9319335)</p> <p>Staal ID voor de rechte stukken nummer 2 (9319336)</p> <p>Staal ID voor de bochten nummer 1 (9319337)</p> <p>Staal ID voor de bochten nummer 2 (9319338)</p>

- Verwijder dit asbestmateriaal zo snel mogelijk. Volg de toestand goed op.

- Hermetische zone (erkend asbestverwijderaar)
Deze toepassing kan enkel door een erkende asbestverwijderaar via de methodiek van hermetische zone verwijderd worden omdat verwijdering via de methodiek van eenvoudige handelingen en/of couveusezakmethode niet mogelijk is; en er automatisch een verhoogd risico op vrijgave van asbestvezels (max. concentratie 0,01 vezels/cm - CODEX Art. VI.3-54) ontstaat. (Bron: CODEX - Art. VI.3-61.- par 1.)

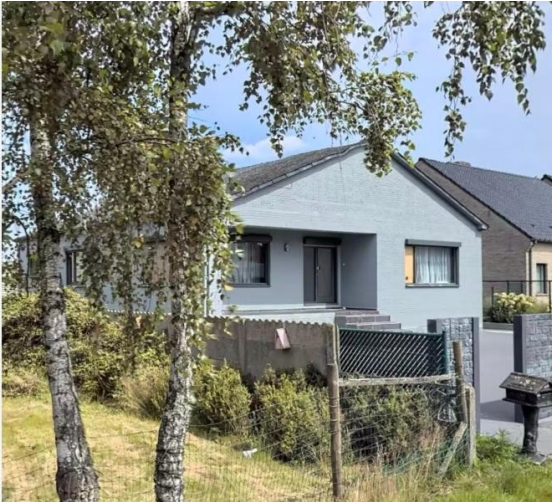
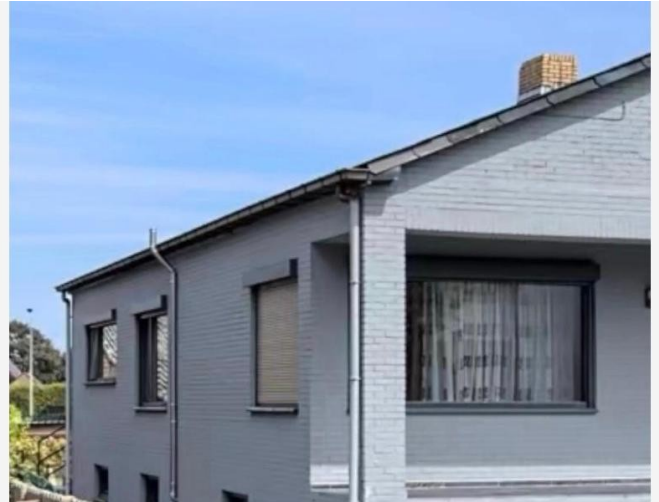
Fiche 4: Mos/sediment in de dakgoot door asbestverdachte leien aan het dak

Beschrijving	Mos/sediment in de dakgoot door asbestverdachte leien aan het dak
Type afvalstof	Betreft resten (contaminatie) van verwerking of beschadiging
Type resten (contaminatie)	<ul style="list-style-type: none">Stof, deeltjes < 4 mm, flinters, gruis (los, opliggend)Stof, deeltjes < 4 mm, flinters, gruis (vermengd in materiaal)
Besmette materialen	<ul style="list-style-type: none">Organisch materiaal (mos, mest, vegetatie, ...)Sediment (dakgoot, afvoerbuï, regenwaterput, ...)
Bron van de resten	Asbestverdacht leien dak
Omgeving	Buiten
Primaire drager	dakgoot
Gebondenheid resten	Niet hecht
Hoeveelheid (gewicht - aantal)	<ul style="list-style-type: none">5,00 kg - 1 stuk
Totaal gewicht	5,00 kg
Eenvoudig bereikbaar	Ja
Identificatiemethode	De asbestdeskundige beoordeelt het materiaal als asbestverdacht en dus asbesthoudend, en dit zonder monstername.
Opmerking	De hoeveelheid is een zo nauwkeurig mogelijke opmeting. Hieraan kunnen evenwel geen rechten worden ontleend.

- Verwijder het asbestafval.

- Eenvoudige handelingen: mag via doe-het-zelf of door werknemer(s) met opleidingsattest eenvoudige handelingen
Verwijder het afval via het riool.

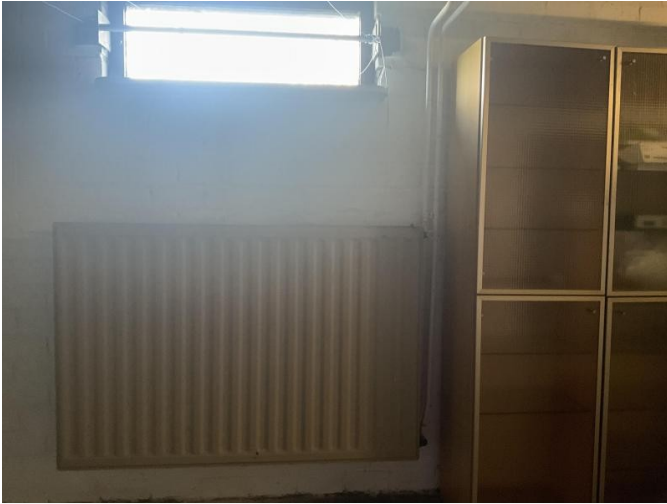
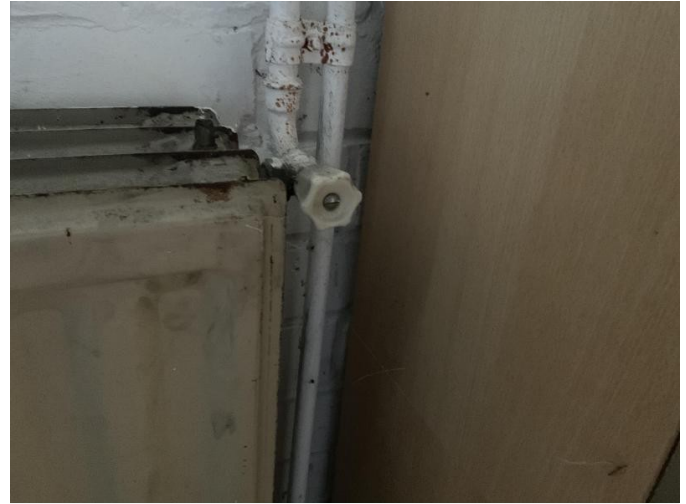
Fiche 5: Bakeliet draaiknop radiator en 4 lichtsckakelaars in de kelder

Beschrijving	Bakeliet draaiknop radiator en 4 lichtschakelaars in de kelder
Omgeving	Binnen
Primaire drager	Ruimteverwarming
Asbestmateriaal	Plaat, paneel, tablet - Type Bakeliet
Bindmiddel van asbestmateriaal	Kunststof of -hars
Gebondenheid op basis van bindmiddel	Hecht
Hoeveelheid (oppervlakte - dikte - aantal)	<ul style="list-style-type: none"> • 0,05 m² - 1,00 cm - 1 stuk • 0,10 m² - 7,00 cm - 4 stuks
Totaal volume	0,029 m ³
Eenvoudig bereikbaar	Ja
Bevestigingswijze	<ul style="list-style-type: none"> • Geschroefd
Identificatiemethode	<p>De asbestdeskundige beoordeelt het materiaal als asbestverdacht en dus asbesthoudend, en dit zonder monstername.</p> <p>Motivatie: De monstername brengt andere schade aan dan schade die inherent is aan de monstername.</p>
Destructieve handeling voor identificatie	Nee
Opmerking	<p>De hoeveelheid is een zo nauwkeurig mogelijke opmeting. Hieraan kunnen evenwel geen rechten worden ontleend. Monstername niet uitgevoerd wegens risico op beschadiging van een elektrisch component en mogelijke blootstelling aan spanning of storingen in de elektrische installatie.</p> <p>1 draaiknop radiator</p> <p>4 lichtschakelaars</p>

- Eenvoudige handelingen: mag via doe-het-zelf of door werknemer(s) met opleidingsattest eenvoudige handelingen
Deze toepassing kan door een aannemer die over een opleidingsattest eenvoudige handelingen beschikt of door een particulier (doe-het-zelf), verwijderd worden indien er geen verhoogd risico op vrijgave van asbestvezels (max. concentratie 0,01 vezels/cm³ - CODEX Art. VI.3-54) ontstaat en de toepassing voorafgaand wordt gefixeerd/bevochtigd; de individuele elementen zonder machinale werktuigen (boormachine, slijpschijf, hogedrukreiniger,...) en zonder breken of gooien een voor een losgemaakt worden; en ten slotte dubbel en luchtdicht verpakt weggevoerd worden naar een erkend afvalpunt (recyclagepark).

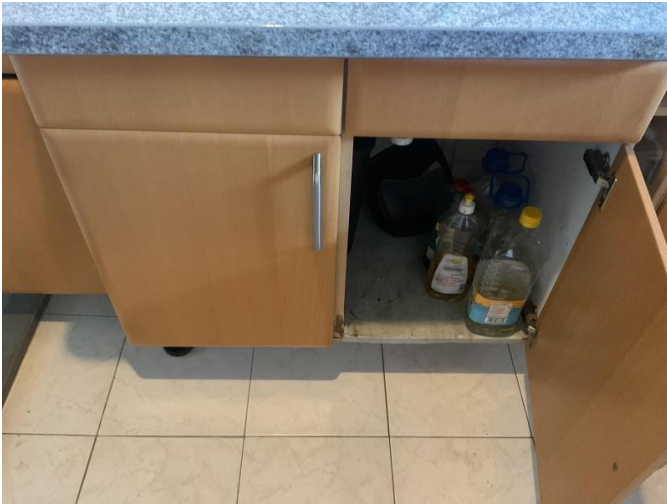
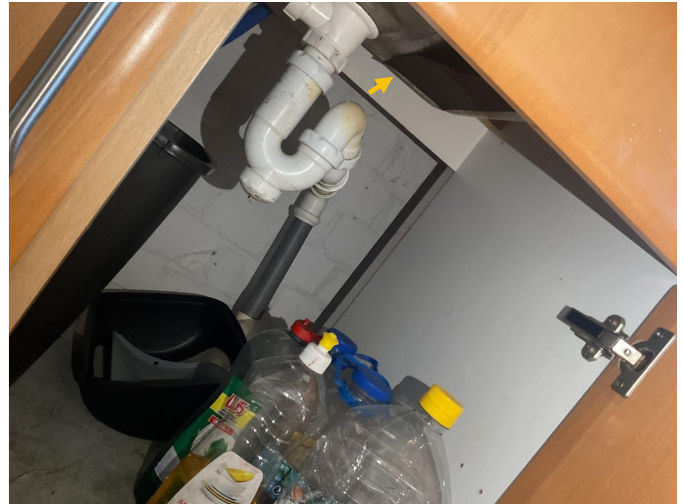
Beschrijving	Anti-dreunfolie in bitumen, spoelbak kelder
Omgeving	Binnen
Primaire drager	Sanitaire infrastructuur en uitrusting (toe- en afvoer)
Asbestmateriaal	ontdreuningsplaat
Bindmiddel van asbestmateriaal	Bitumen (roofing, teer, asfalt)
Gebondenheid op basis van bindmiddel	Hecht
Hoeveelheid (gewicht - aantal)	<ul style="list-style-type: none">• 0,20 kg - 1 stuk
Totaal gewicht	0,20 kg
Eenvoudig bereikbaar	Ja
Bevestigingswijze	<ul style="list-style-type: none">• Verlijmd, ingegoten, versmeerd
Identificatiemethode	<p>De asbestdeskundige beoordeelt het materiaal als asbestverdacht en dus asbesthoudend, en dit zonder monstername.</p> <p>Motivatie: De opdrachtgever weigert om het materiaal te laten bemonsteren.</p>
Destructieve handeling voor identificatie	Nee

- Eenvoudige handelingen: mag via doe-het-zelf of door werknemer(s) met opleidingsattest eenvoudige handelingen
Deze toepassing kan door een aannemer die over een opleidingsattest eenvoudige handelingen beschikt of door een particulier (doe-het-zelf), verwijderd worden indien er geen verhoogd risico op vrijgave van asbestvezels (max. concentratie 0,01 vezels/cm³ - CODEX Art. VI.3-54) ontstaat en de toepassing voorafgaand wordt gefixeerd/bevochtigd; de individuele elementen zonder machinale werktuigen (boormachine, slijpschijf, hogedrukreiniger,...) en zonder breken of gooien een voor een losgemaakt worden; en ten slotte dubbel en luchtdicht verpakt weggevoerd worden naar een erkend afvalpunt (recyclagepark).

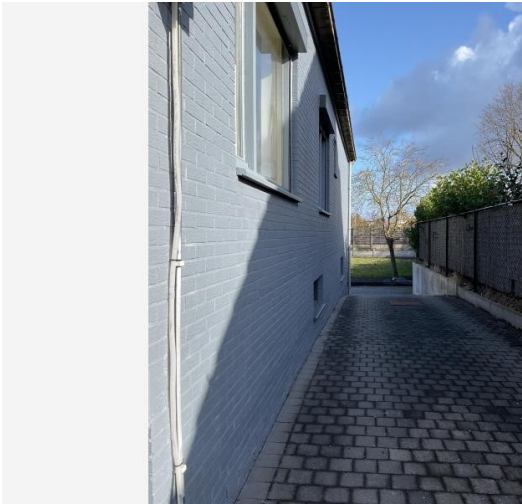
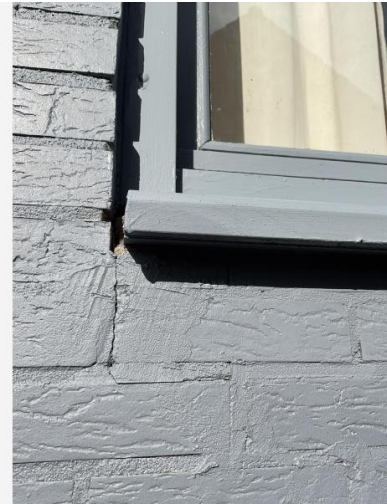
Beschrijving	Vensterbanktabletten type massal buiten
Omgeving	Buiten
Primaire drager	Wandopening verticaal (raam, deur, ...)
Asbestmateriaal	Plaat, paneel, tablet - Type Massal
Bindmiddel van asbestmateriaal	Cement
Gebondenheid op basis van bindmiddel	Hecht
Hoeveelheid (oppervlakte - dikte - aantal)	<ul style="list-style-type: none">• 0,30 m² - 10,00 cm - 15 stuks• 0,15 m² - 10,00 cm - 1 stuk
Totaal volume	0,465 m ³
Eenvoudig bereikbaar	Ja
Bevestigingswijze	<ul style="list-style-type: none">• Verlijmd, ingegoten, versmeerd
Identificatiemethode	De asbestdeskundige beoordeelt het materiaal als asbestverdacht en dus asbesthoudend, en dit zonder monstername. Motivatie: De opdrachtgever weigert om het materiaal te laten bemonsteren.
Destructieve handeling voor identificatie	Nee
Opmerking	De hoeveelheid is een zo nauwkeurig mogelijke opmeting. Hieraan kunnen evenwel geen rechten worden ontleend.

- Eenvoudige handelingen: mag via doe-het-zelf of door werknemer(s) met opleidingsattest eenvoudige handelingen
Deze toepassing kan door een aannemer die over een opleidingsattest eenvoudige handelingen beschikt of door een particulier (doe-het-zelf), verwijderd worden indien er geen verhoogd risico op vrijgave van asbestvezels (max. concentratie 0,01 vezels/cm³ - CODEX Art. VI.3-54) ontstaat en de toepassing voorafgaand wordt gefixeerd/bevochtigd; de individuele elementen zonder machinale werktuigen (boormachine, slijpschijf, hogedrukreiniger,...) en zonder breken of gooien een voor een losgemaakt worden; en ten slotte dubbel en luchtdicht verpakt weggevoerd worden naar een erkend afvalpunt (recyclagepark).

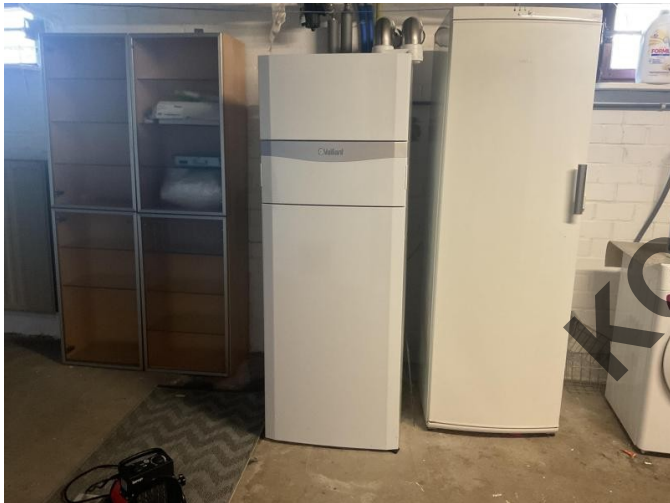
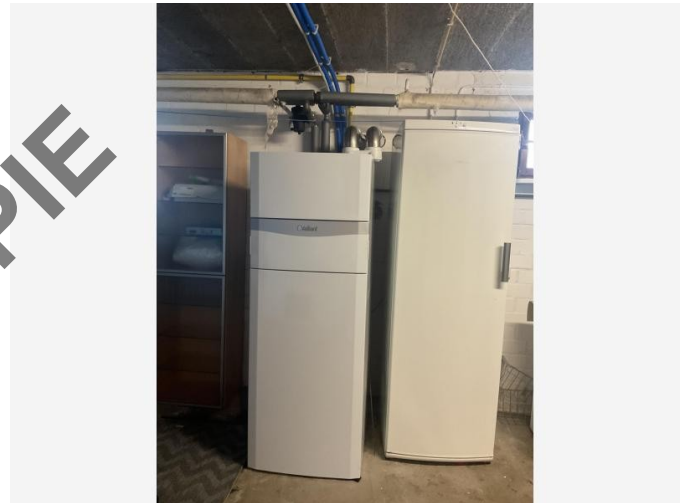
Beschrijving	Notitie	Terug te vinden op plannen
Fiche 15: CV-ketel (niet verdacht)	De CV-ketel (dichtingen, isolerend materiaal) is niet asbestverdacht.	Plan 1.3: Plan van de kelder
Fiche 16: Kit aan de ramen	De kit aan de ramen is niet asbestverdacht.	-
Fiche 17: Dakbedekking bestaande uit stalen/metalen platen	De dakbedekking is niet-asbestverdacht.	Plan 2.1: Plan van het tuinhuis

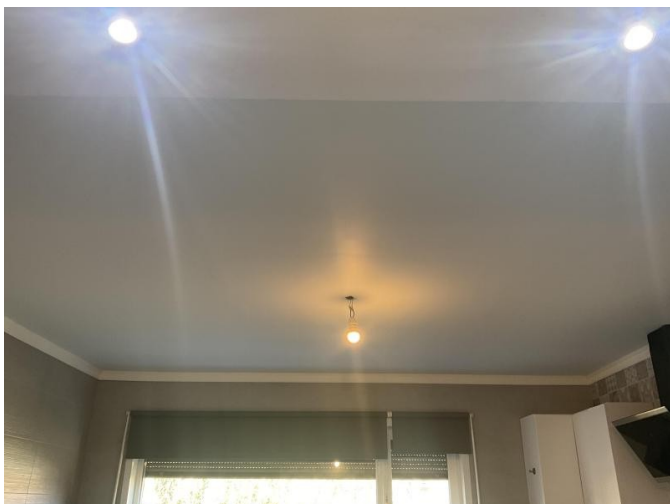
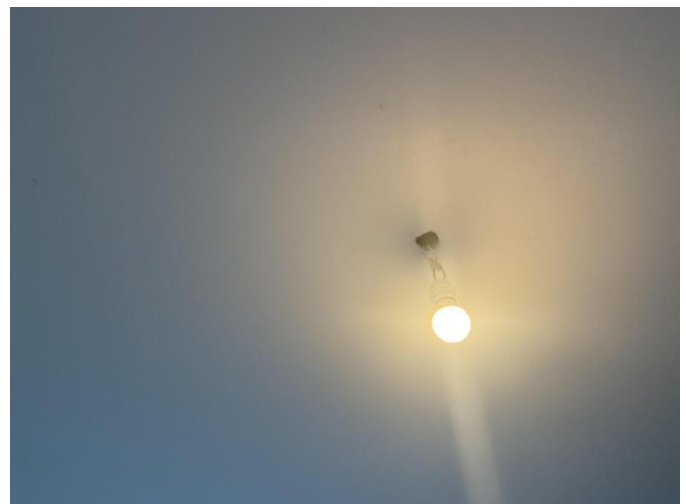
Beschrijving	Notitie	Terug te vinden op plannen
Fiche 18: Pleisterwerk aan het plafond (niet waarneembaar)	<p>Er is geen pleisterwerk waarneembaar op het volledige gelijkvloers.</p> <p>Opdrachtgever verklaard dat ernooit pleisterwerk aanwezig is geweest.</p> <p>Men kan dit niet bevestigen.</p>	Plan 1.5: Plan van het gelijkvloers
Fiche 19: Pleisterwerk aan de muren (niet waarneembaar)	<p>Er is geen pleisterwerk waarneembaar op volgende verplichte staalname locaties:</p> <p>in de natte ruimte de badkamer en de buitenmuren van de slaapkamers.</p> <p>Ook de keuken is volledig betegeld, men kan geen pleiusterwerk vaststellen, ook niet in de keukenkasten.</p>	Plan 1.5: Plan van het gelijkvloers

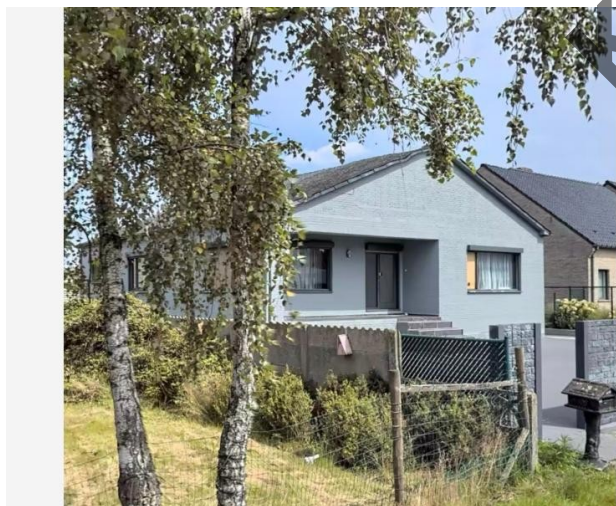
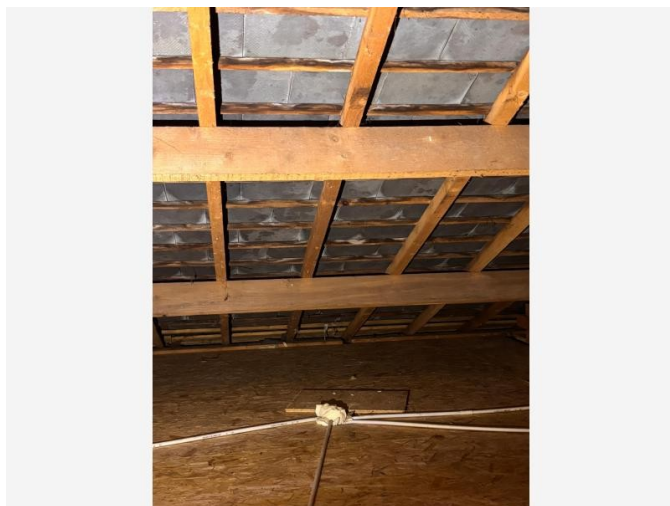
Beschrijving	Notitie	Terug te vinden op plannen
Fiche 20: Geen onderdak aanwezig	Geen onderdak aanwezig	Plan 1.12: Plan van het dak
Fiche 21: Liftinfrastructuur (niet aanwezig)	Er is geen liftinfrastructuur aanwezig op de inspectielocatie.	-
Fiche 22: Geen pleisterwerk aan de muren aanwezig - kelder	Er is geen pleisterwerk aan de muren aanwezig, Locatie: in de volledige kelder	Plan 1.1: Plan van de kelder
Fiche 23: Geen pleisterwerk aan het plafond aanwezig - kelder	Er is geen pleisterwerk aan het plafond aanwezig, kelder	Plan 1.1: Plan van de kelder
