Asbestinventarisatetest

Kaulillerweg 12, 3910 Pelt

Attestnummer : 20260415-000135.000

Uitgegeven op : 15.04.2026

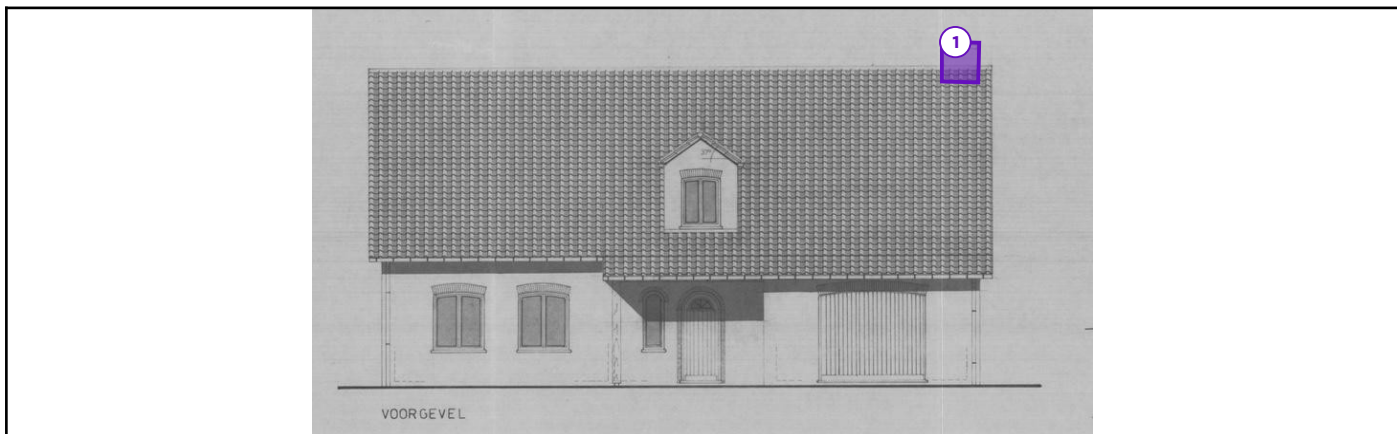
Plan 1.9: Plan van het dak kopie

Beschrijving	Type	Actie
1. Schouw binnenzijde	Beperking	-

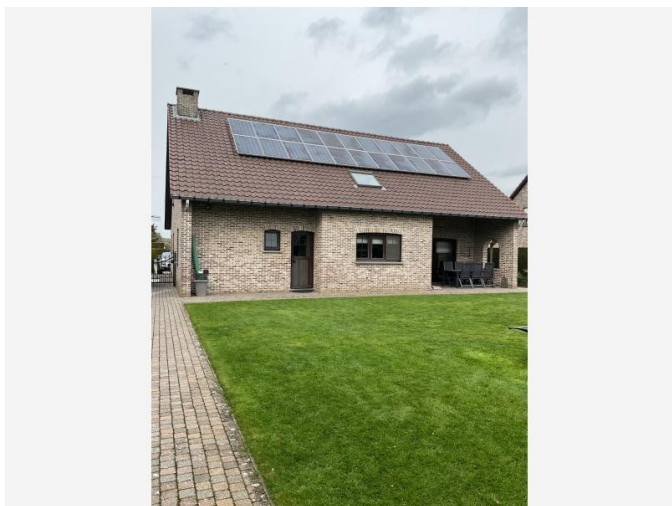
Situeringfoto

Tijdelijke beperking

Reden: Het te onderzoeken materiaal situeert zich hoger dan 3,50 m te rekenen vanaf een veilige ondergrond

Uitleg van de asbestdeskundige: Aan de buitenzijde van de schouw zijn er geen asbestverdachte materialen op te merken.

De schouw bevat binnenin mogelijk een asbestverdachte cement rookgaskanaal, asbestverdachte afsmeerlagen, asbestverdachte cementplaten. Laat dit onderzoeken bij eventuele werken.

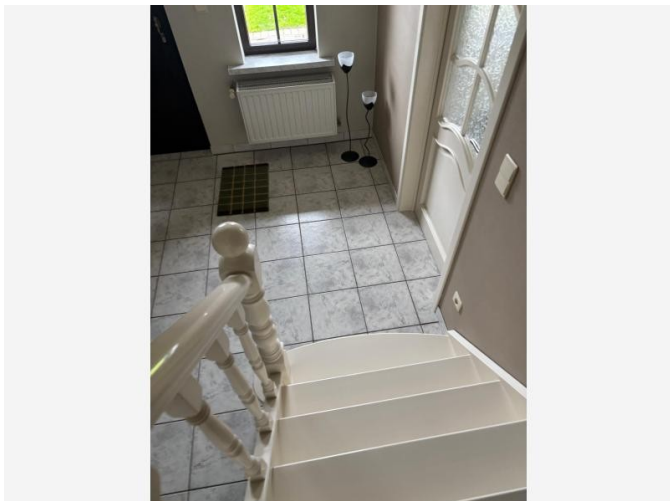
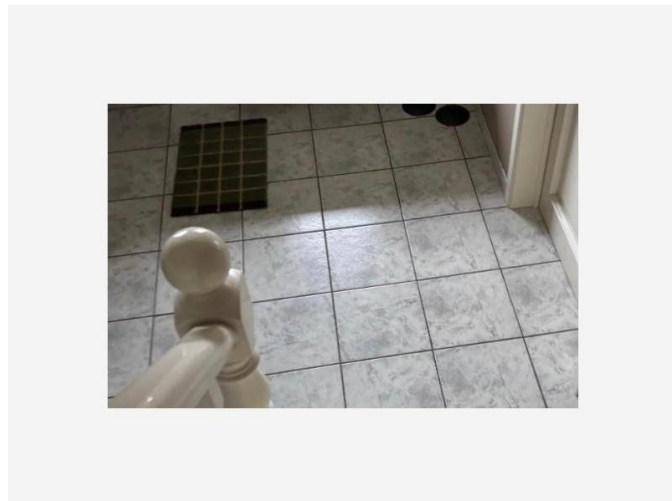
Fiche 2: Onderliggende vloeren, tegels - lijm (vloeren, wanden en plinten)

Het is steeds onbekend of er nog een onderliggende asbesthoudende vloeren, tegels of lijm aanwezig is.

Let op bij renovatie van de vloeren dat er een mogelijkheid is dat er nog een asbesthoudende vloeren, lijm of resten aanwezig zijn.

Men kan enkel het tegendeel bewijzen door een destructief onderzoek en het uitvoeren van een staalname.

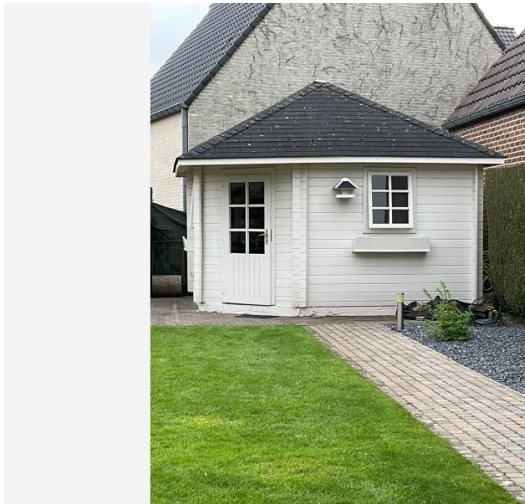
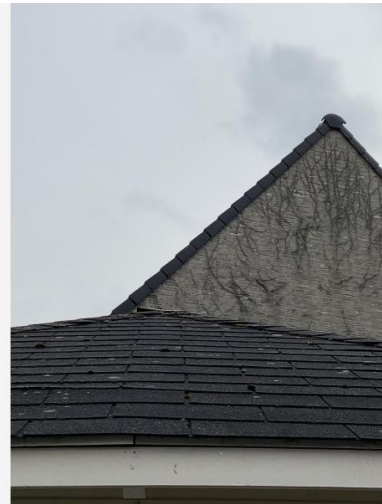
Fiche 4: Dak bestaande uit bitumineuze shingles - tuinhuis

Conclusie

Geen asbest

#	Type	Referentie	Resultaat
4.1	Puntmonster	9343676	Geen asbest

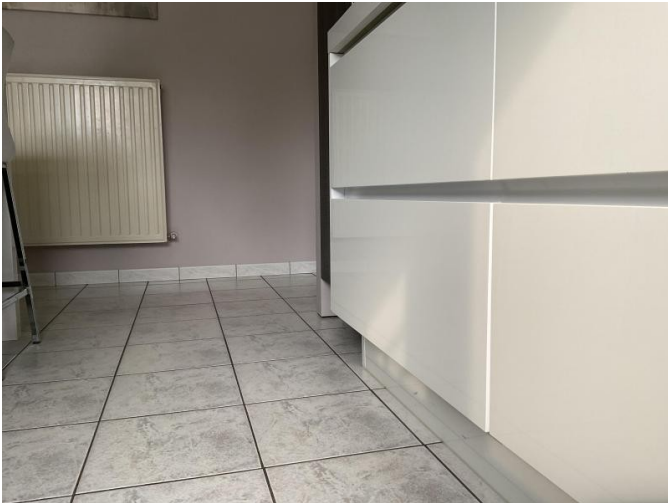
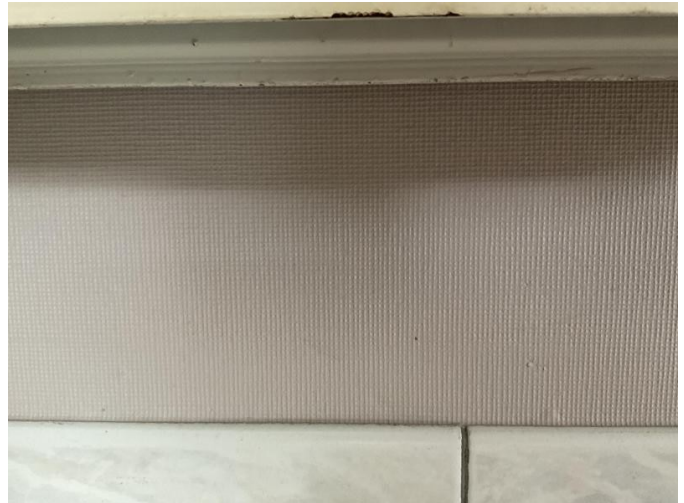
Fiche 5: Pleisterwerk muren kalk

Conclusie

Geen asbest

#	Type	Referentie	Resultaat
5.1	Mengmonster	9343673	Geen asbest

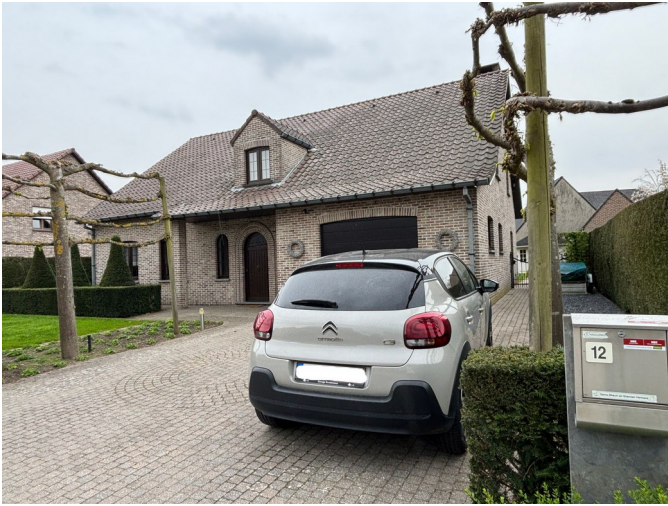
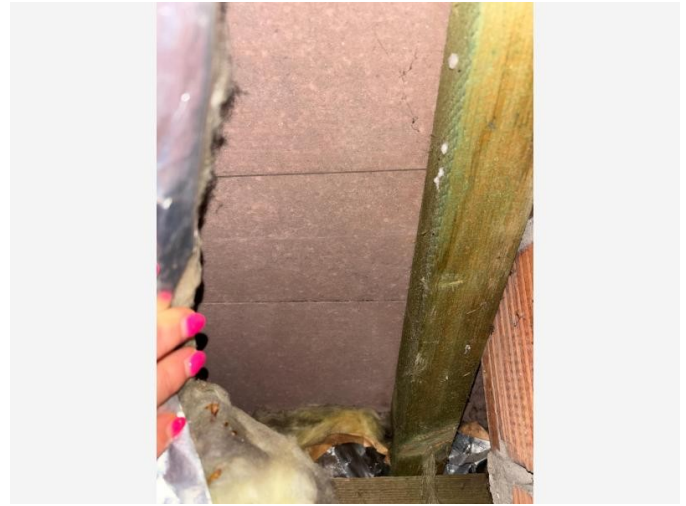
Fiche 6: Onderdak type Menuiserie woning

Conclusie

Geen asbest

#	Type	Referentie	Resultaat
6.1	Puntmonster	9343675	Geen asbest

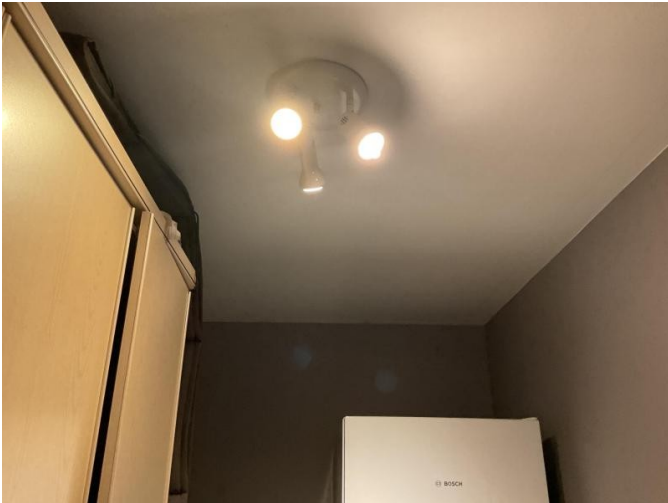
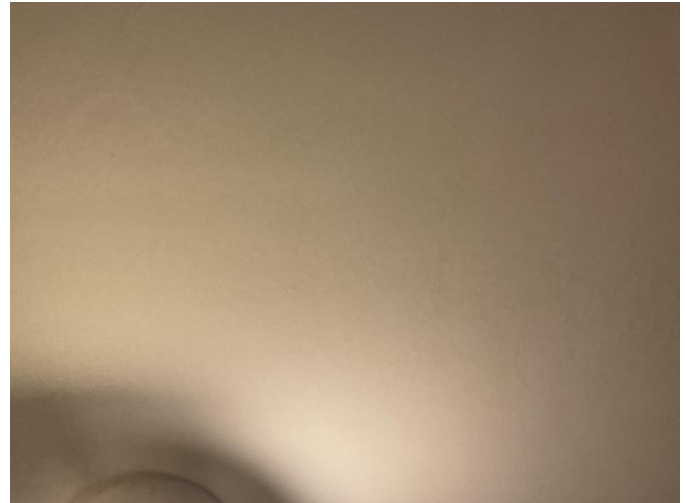
Conclusie

Geen asbest

#	Type	Referentie	Resultaat
7.1	Mengmonster	9343674	Geen asbest
