Asbestinventarisatetest

Kruisboogstraat 28, 3920 Lommel

Attestnummer : 20260505-000065.000

Uitgegeven op : 05.05.2026

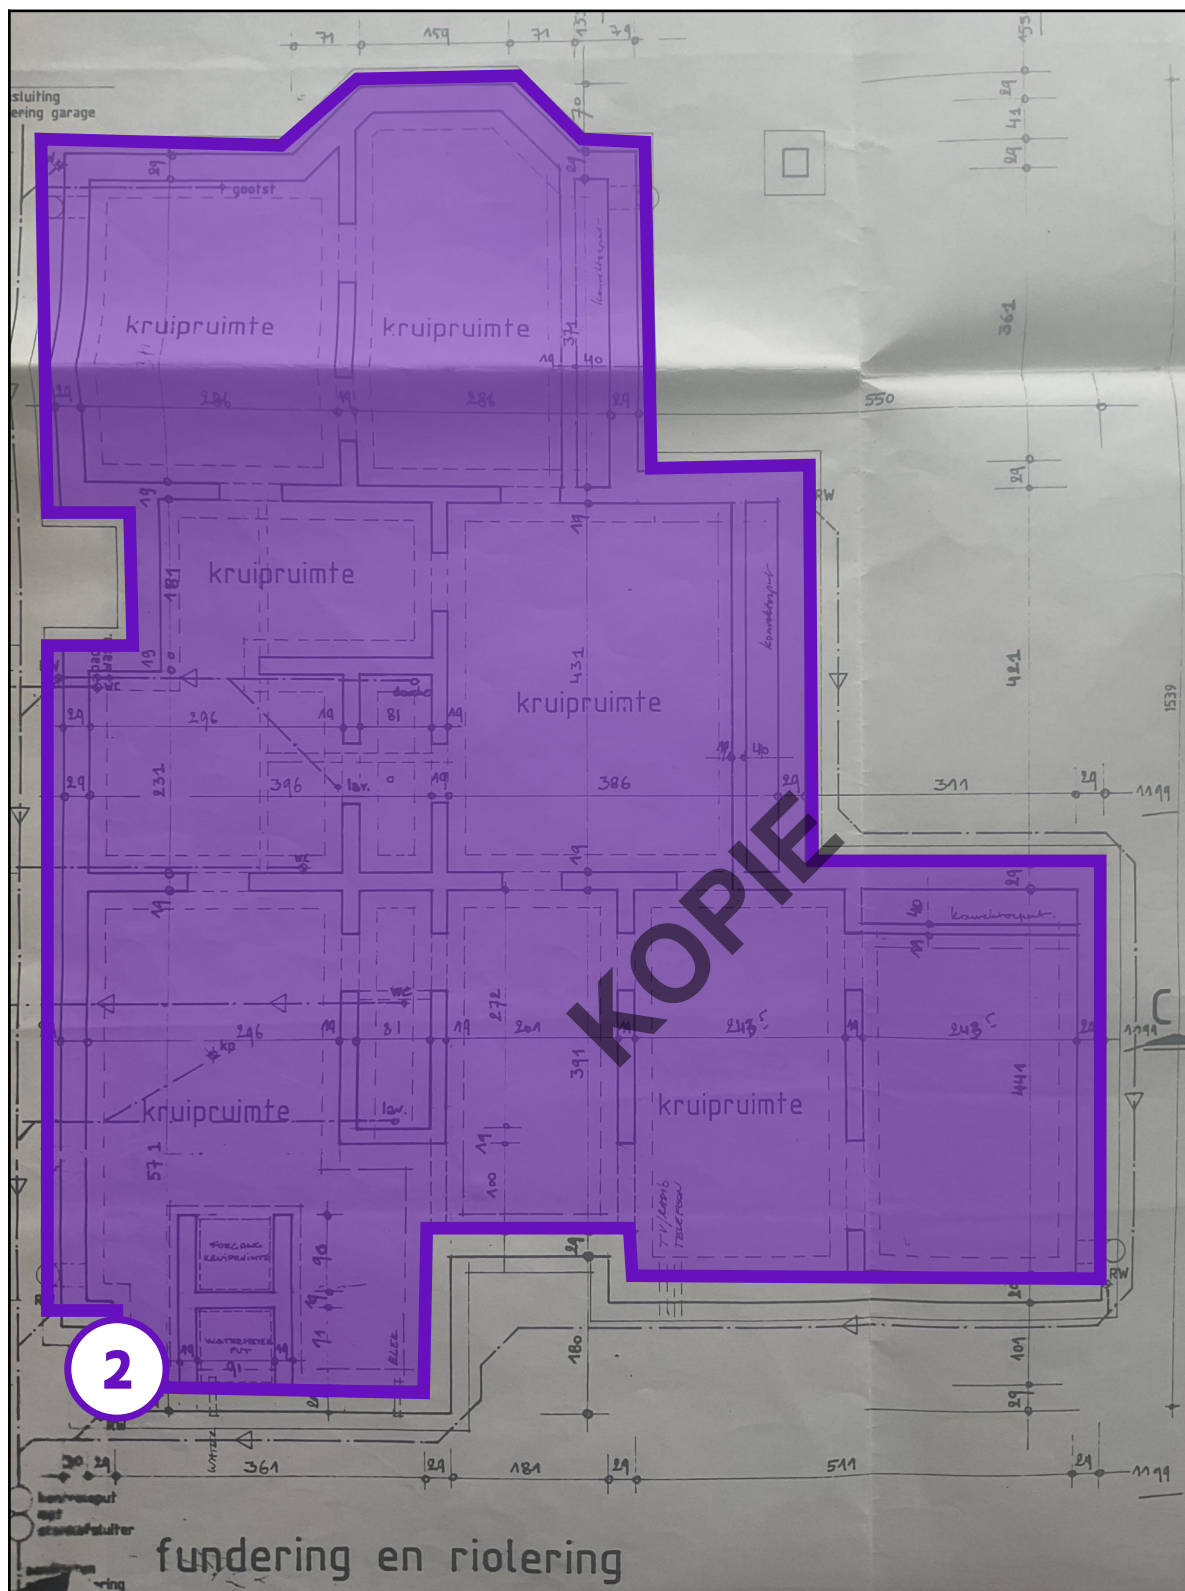
Plan 1.1: Plan van de funderingen en de riolering

2. Kruipkelder	Beperking	-
----------------	-----------	---

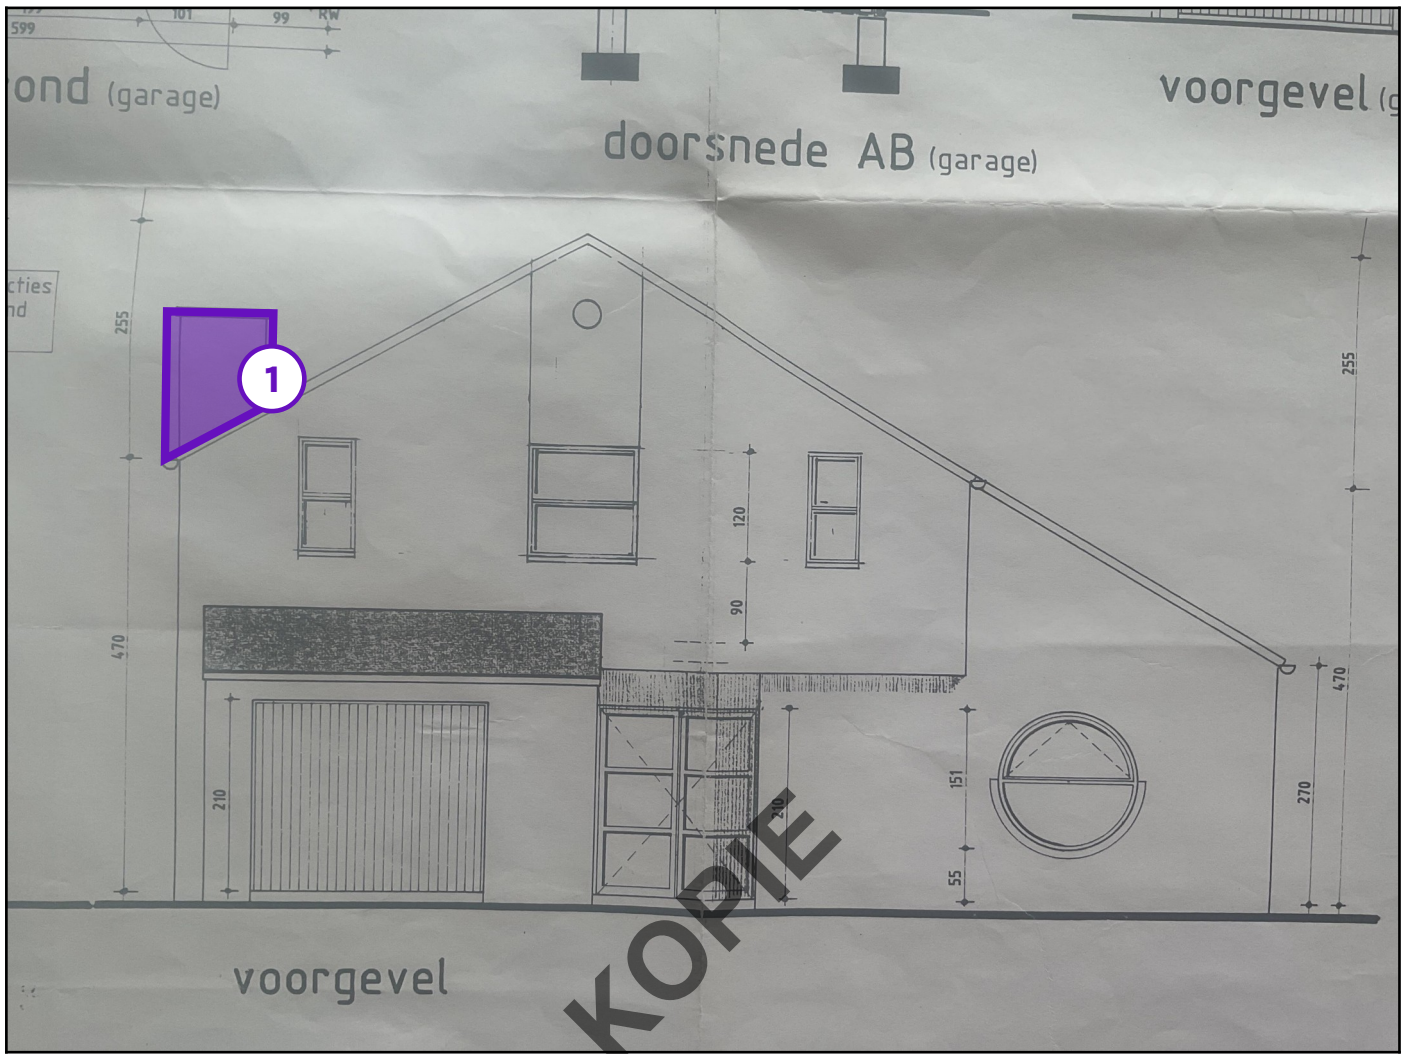
Plan 1.10: Plan van het dak

Beschrijving	Type	Actie
1. Schouw binnenzijde	Beperking	-

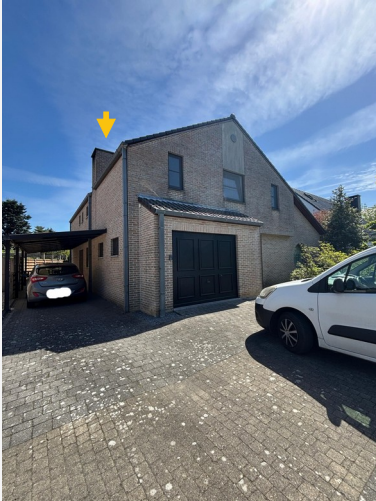
Situeringfoto

Tijdelijke beperking

Reden: Het te onderzoeken materiaal situeert zich hoger dan 3,50 m te rekenen vanaf een veilige ondergrond

Uitleg van de asbestdeskundige: Aan de buitenzijde van de schouw zijn er geen asbestverdachte materialen op te merken.

De schouw bevat binnenin mogelijk een asbestverdachte cement rookgaskanaal, asbestverdachte afsmeerlagen, asbestverdachte cementplaten. Laat dit onderzoeken bij eventuele werken.

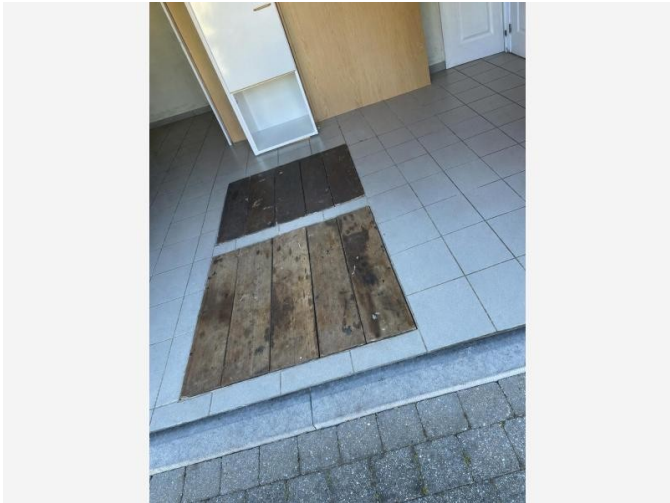
Situeringfoto

Permanente beperking

Reden: Hoogte minder dan 1,5 meter

Uitleg van de asbestdeskundige: Ruimtes met een hoogte lager dan 1,5 meter hoeven in het kader van een asbestattest voor verkoop of schenking niet onderzocht te worden.

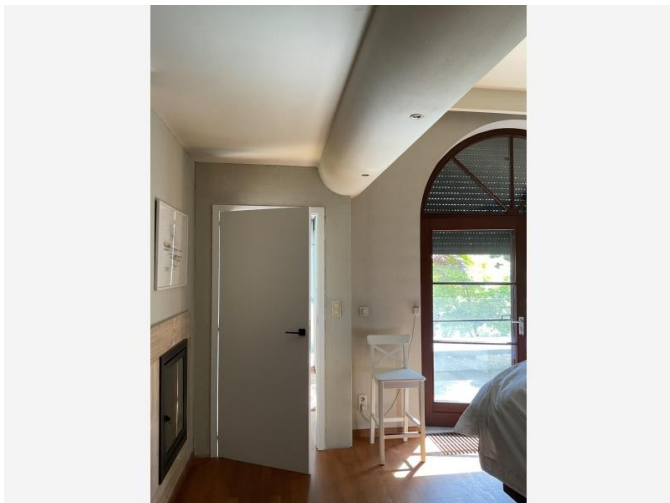
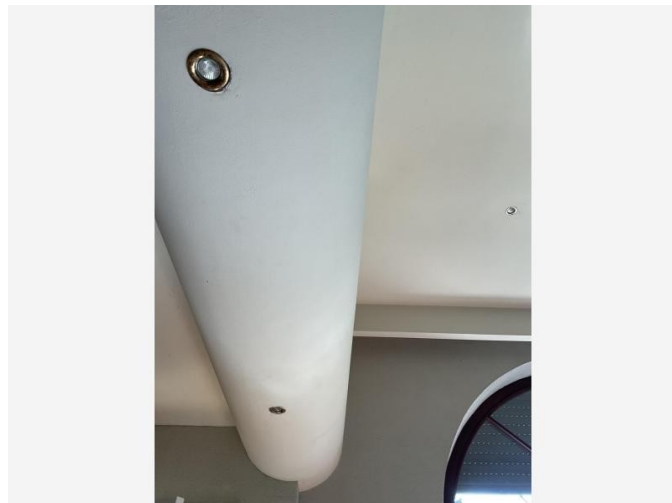
Informatie over een materiaal dat de asbestdeskundige niet kan waarnemen of vaststellen

De afsmeerlaag aan de voegen van gipskartonplaten zijn mogelijk asbesthoudend. Omdat de voegen moeilijk waarneembaar zijn (gipskartonplaten zijn doorgaans geschilderd of behangen),

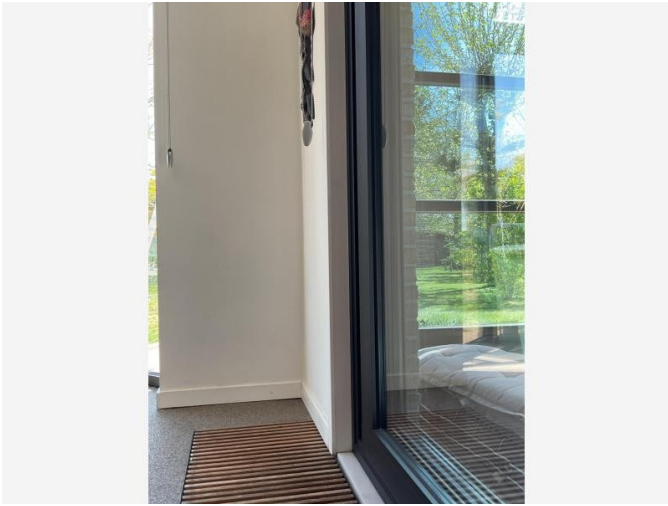
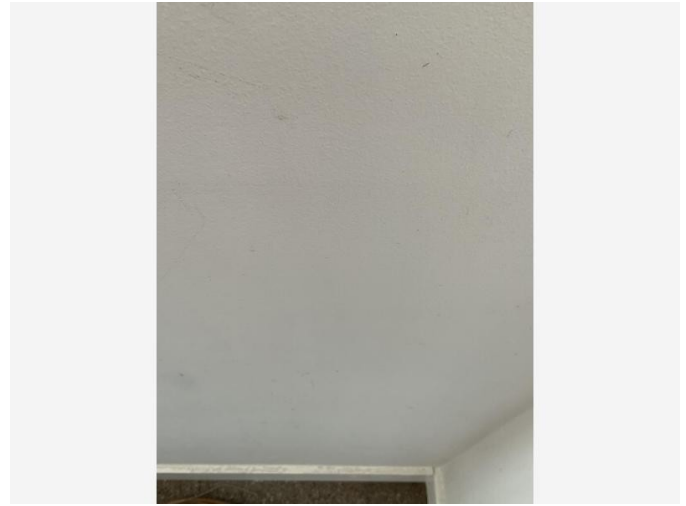
Geen asbest

#	Type	Referentie	Resultaat
6.1	Mengmonster	6020447601	Geen asbest

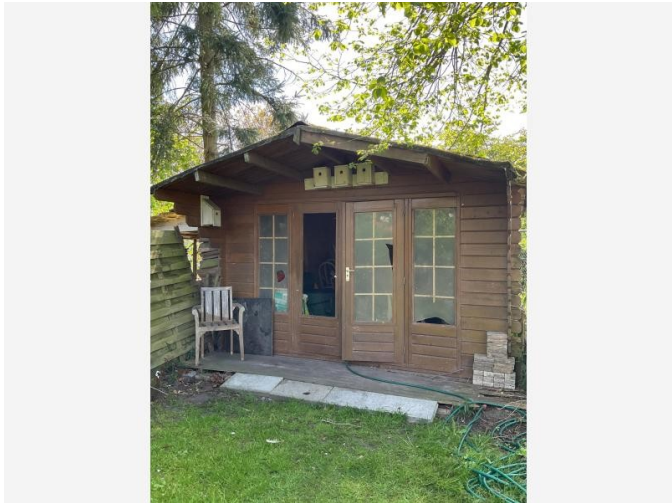
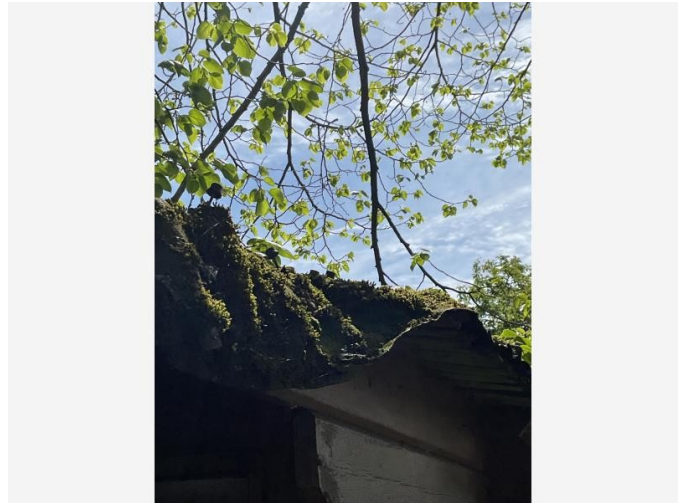
Geen asbest

#	Type	Referentie	Resultaat
7.1	Puntmonster	6020447597	Geen asbest

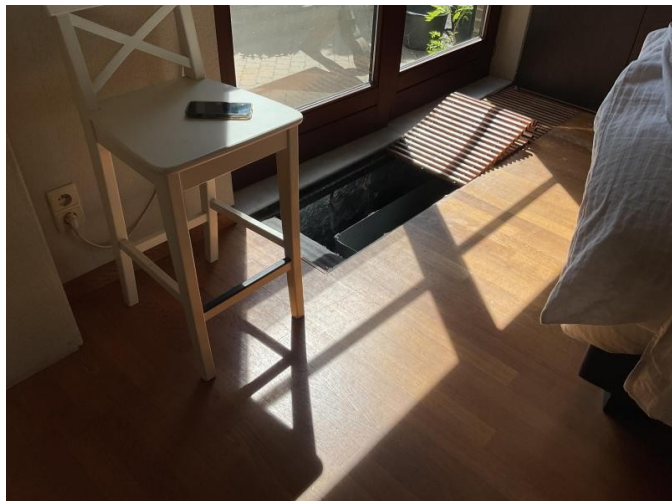
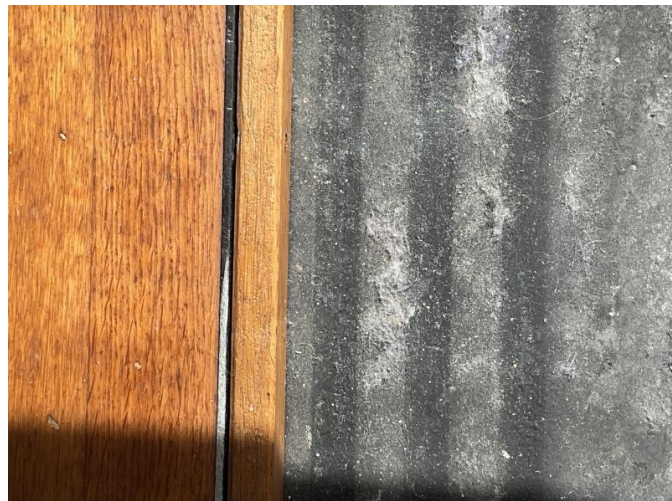
Fiche 8: Pleisterwerk wanden vloerconvectoren - cementering

Geen asbest

#	Type	Referentie	Resultaat
8.1	Mengmonster	6020448158	Geen asbest

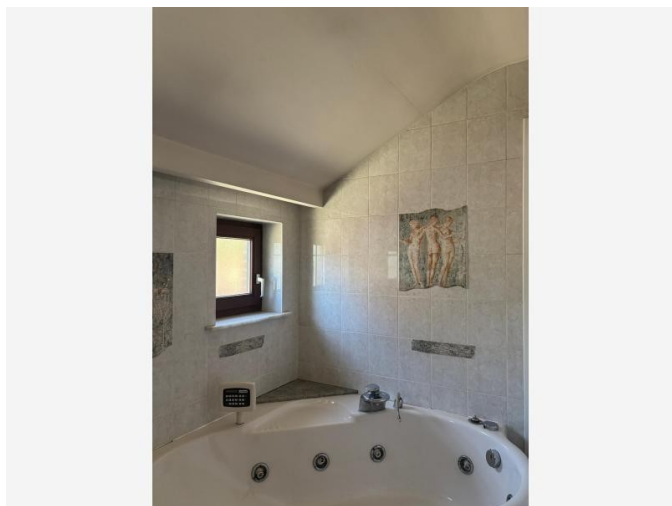
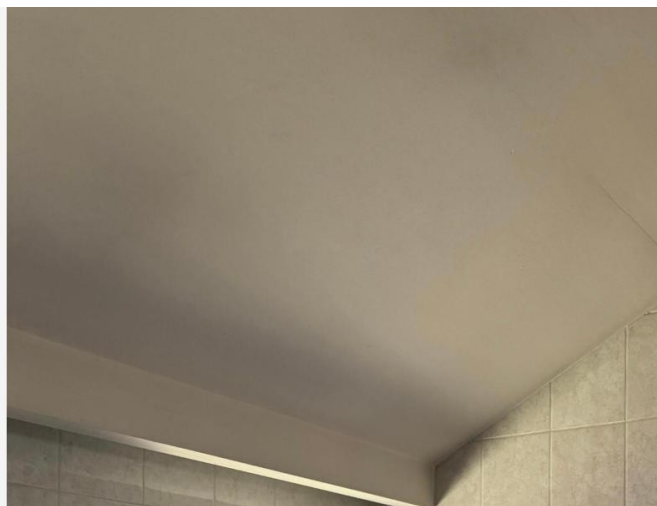
Geen asbest

#	Type	Referentie	Resultaat
9.1	Mengmonster	6020448159	Geen asbest

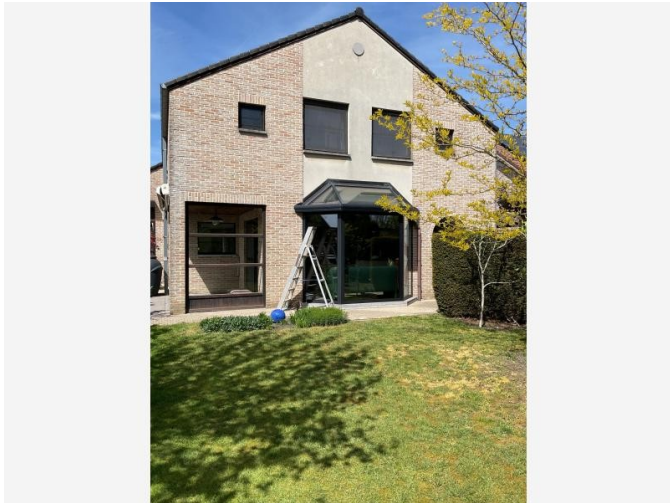
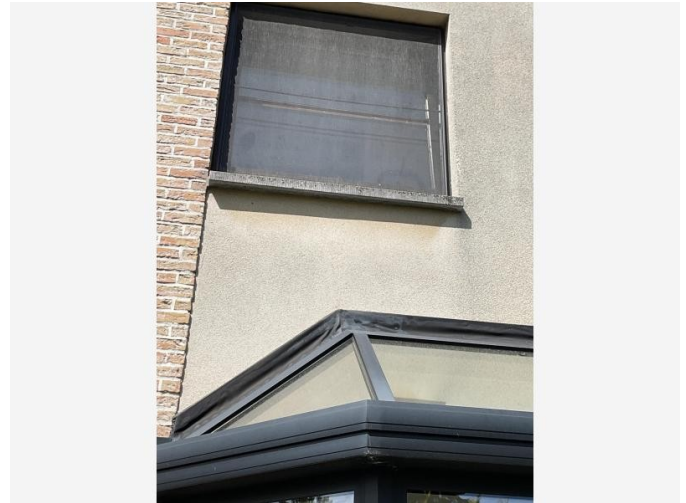
Geen asbest

#	Type	Referentie	Resultaat
10.1	Mengmonster	6020447599	Geen asbest
