Asbestinventarisatetest

Hans Memlingdreef 31, 3920 Lommel

Attestnummer : 20250730-000337.000

Asbestveilig (maar mogelijk niet asbestvrij)

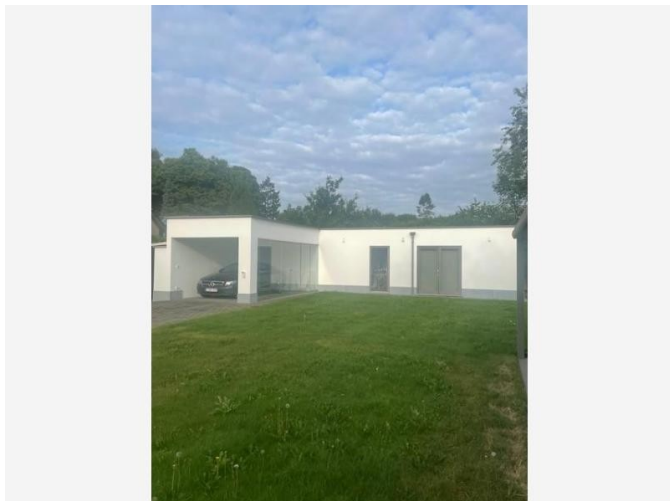
Situeringfoto

Uitgesloten van inspectie

Bouwjaar: 2013

Constructies gebouwd vanaf 2001 moeten niet onderzocht worden

Opmerking	De tuinberging en de carport is gebouwd in het jaar 2013. De bouwvergunning van 26/02/2013 is in bijlage terug te vinden. We gaan ervanuit dat er al gestart is in het jaar 2013 met het bouwen van het bijgebouw, gezien de vergunning van het begin van 2013 datteert.
-----------	--

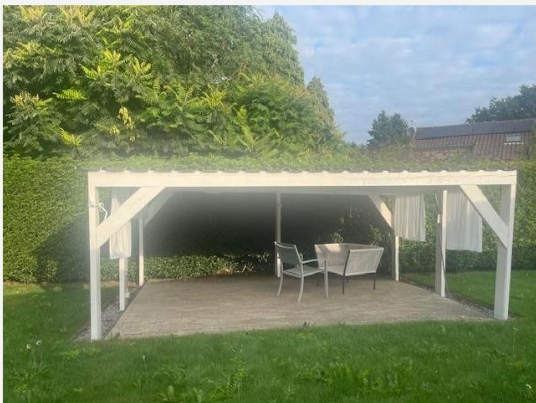
Vrije foto

De overkapping is tijdens de inspectie onderzocht en is beschouwd als niet asbestverdacht, vermoedelijk is de constructie ook gebouwd rond hetzelfde jaar gebouwd als dat de woning verbouwd is (2013). De constructie bestaat uit hout, met metalen golfplaten.

Zie ook de bijhorende bouwvergunningen in de bewijsdocumenten.

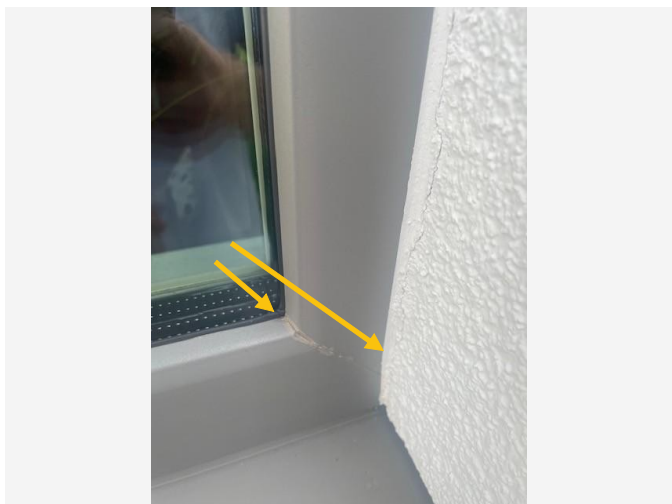
Vrije foto

De mastiek van de ramen en deuropeningen is onderzocht en als niet asbestverdacht beschouwd. Op het plan kan je de aantekeningen terugvinden waar er in de woning niet asbestverdachte mastiek aanwezig is. De mastiek is flexibel en veert in als je er op drukt. Asbestverdachte mastiek heeft de eigenschap dat deze niet elastisch is en niet terug veert als je er op drukt.

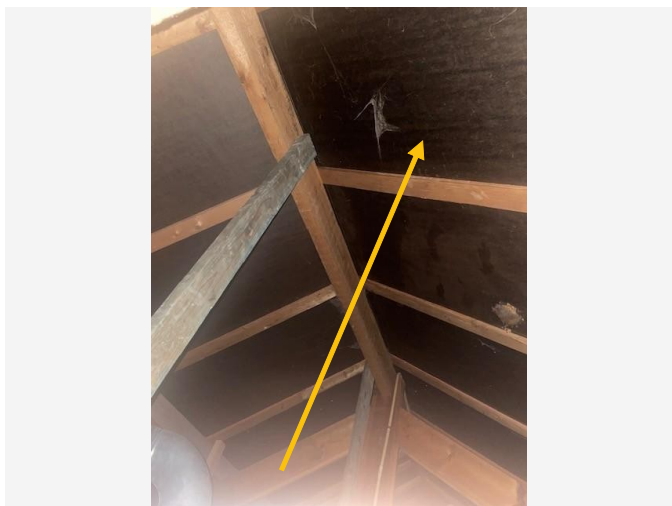
Vrije foto

De onderdakbeplating is via het klein plafondluik in de berging onderzocht. We hebben vanop een afstand een foto kunnen nemen van de onderdakbeplating. We hebben hierdoor kunnen oordelen dat het gaat om een houten, niet verdachte toepassing. We hebben het onderdak enkel vanop een afstand kunnen bekijken o.m.v. het kleine toegangsluik konden we niet dichterbij het onderdak geraken tijdens de inspectie.

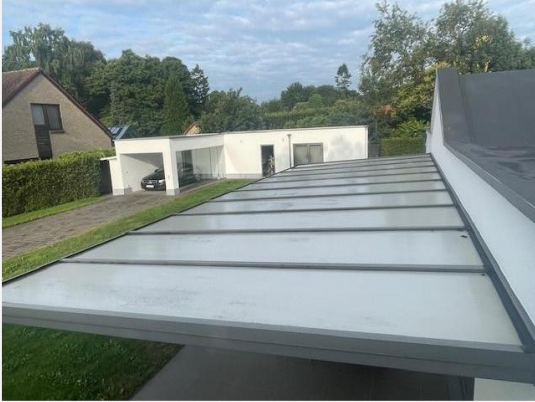
Vrije foto

De constructie is onderzocht tijdens de inspectie en als niet asbestverdacht beschouwd. De constructie bestaat uit metaal en het dak is gemaakt uit PVC. We hebben ook een zeer groot vermoeden dat de constructie gebouwd is tijdens de grote renovatie van de woning in het jaar 2013. Echter zijn hier geen bewijsdocumenten van.

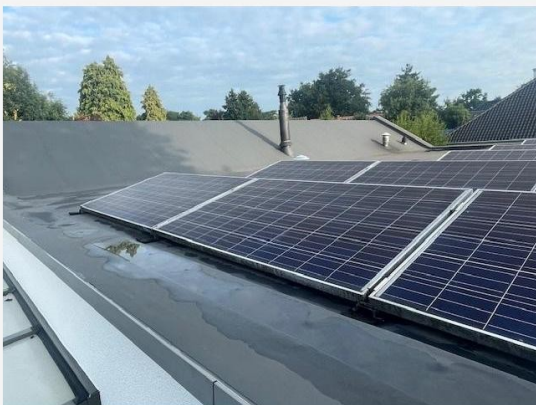
Vrije foto

Tijdens de inspectie hebben we ontdekt dat de zichtbare dakbedekking bestaat uit EPDM en er is geen roofing zichtbaar. We kunnen niet uitsluiten dat er onder de EPDM dakbedekking nog verborgen materialen aanwezig zijn. We raden aan om bij grondige renovatiewerken te onderzoeken wat de onderliggende laag van de EPDM dakbedekking is. Conform het post interventie dossier is er 16 cm PUR isolatie onder de EPDM dakbedekking aanwezig.

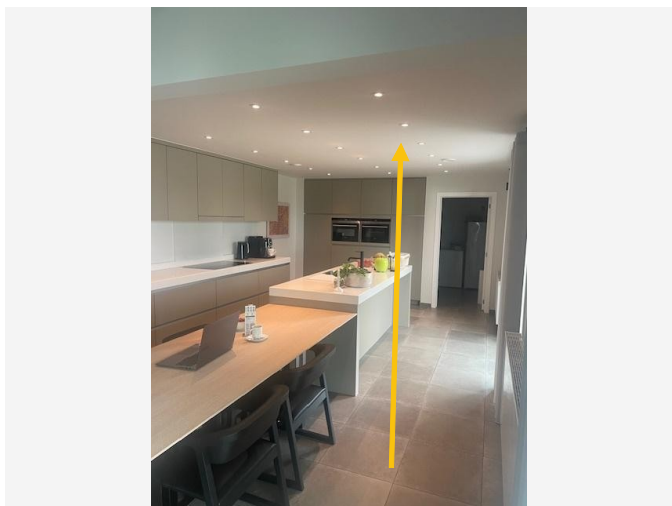
Vrije foto

Tijdens de inspectie hebben we alle plafonds bekeken en alle plafonds bestaan uit gyproc en/of PVC latjes (berging). Dit hebben we vastgesteld doormiddel van de inbouwverlichting in combinatie met het visueel en auditief onderzoek.

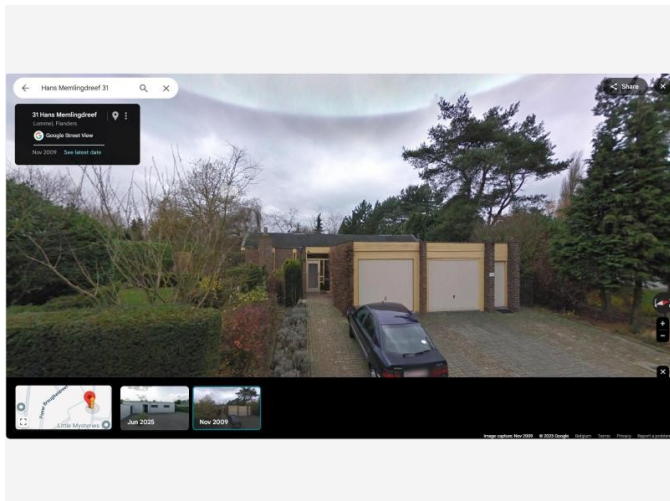
Vrije foto

De crepi gevelbekleding is via Google streetview beelden van 2009 als niet asbestverdacht beschouwd. Bij de streetview beelden van 2025 zien we voor hetzelfde adres (Hans Memlingdreef 31, 3920 Lommel) wél een crepi gevelbekleding terwijl dit in 2009 nog niet het geval was. Zonder de voorgeschiedenis te kennen, kunnen we ervanuit gaan dat er tijdens de totaalrenovatie in het jaar 2013 (bouwvergunning van de verbouwingwerken) een niet asbestverdachte crepi gevelbekleding is aangebracht.

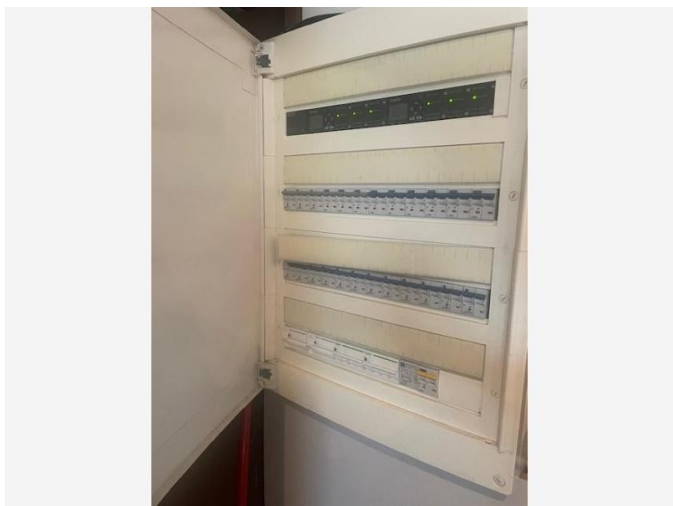
Vrije foto

Tijdens de inspectie is de elektriciteitskast van de woning onderzocht. Het type elektriciteitskast is een Schneider Pragma Plus verdeelbord (4Rx 24m) Dit verdeelbord is recent geplaatst (vermoedelijk tijdens de renovatie in 2013). We kunnen besluiten dat er in 2013 geen asbestverdachte toepassingen gebruikt werden in verdeelborden van Schneider electric.

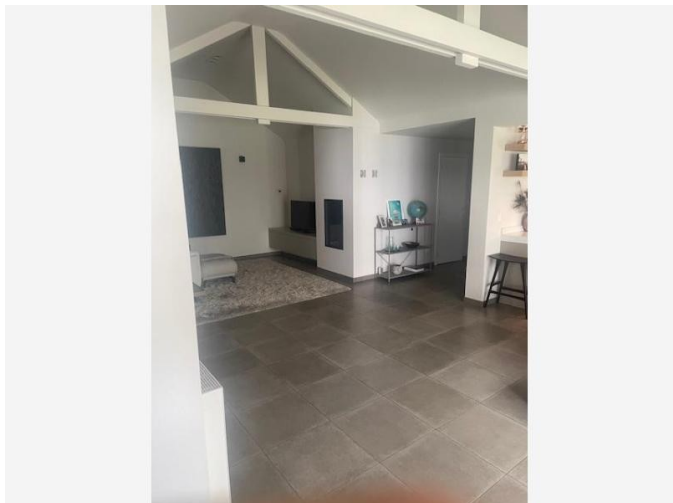
Vrije foto

Er is geen kruipkelder aanwezig, de vloeropbouw van na de totaalrenovatie (volgens de bouwkundige plannen) is in de fotoreportage terug te vinden.

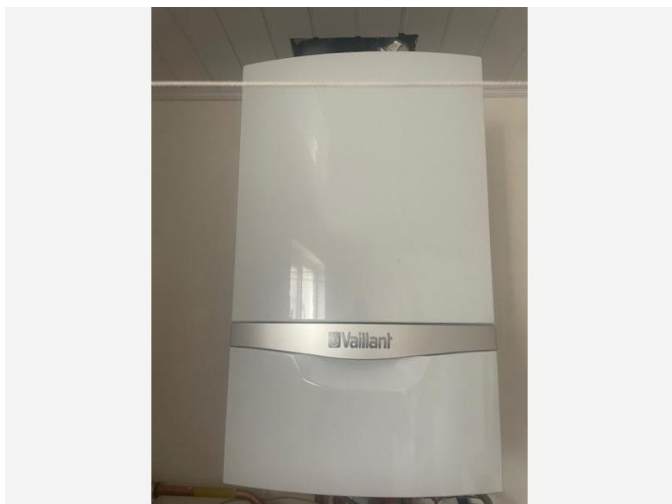
Vrije foto

De gasketel is tijdens de inspectie onderzocht en beschouwd als niet asbestverdacht, de ketel ziet er recent uit en op het kenplaatje onderaan het toestel vinden we geen gegevens terug van het bouwjaar. In het postinterventie dossier dat aangeleverd werd door de eigenaar / opdrachtgever kunnen we een document terugvinden dat aantoont dat er pas in het jaar 2013 een gasaansluiting is afgeleverd op het adres van de woning (Hans Memlingdreef 31, 3920 Lommel). Hierdoor kunnen we besluiten dat het Vaillant toestel geplaatst is in het jaar 2013 of 2014. Het vermoedelijke bouwjaar is dan 2010 - 2013...

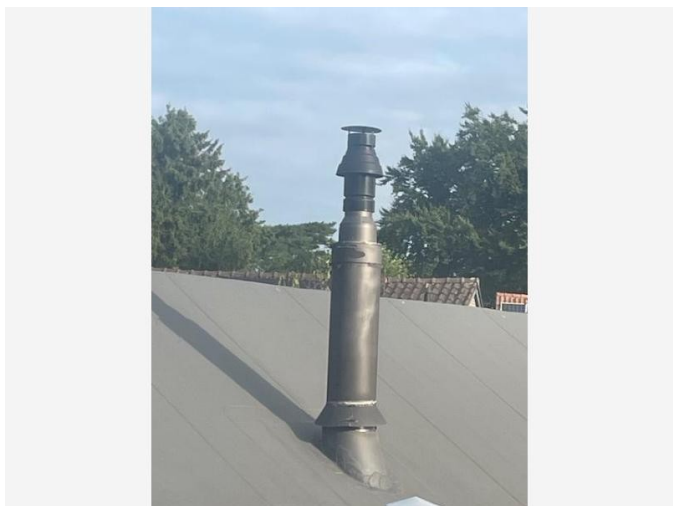
Vrije foto

Tijdens de inspectie is het rookgaskanaal onderzocht en als niet asbestverdacht beschouwd. Er is een groot vermoeden dat het rookgaskanaal vernieuwd werd in het jaar 2013. Echter zijn hier geen bewijsdocumenten van terug te vinden.

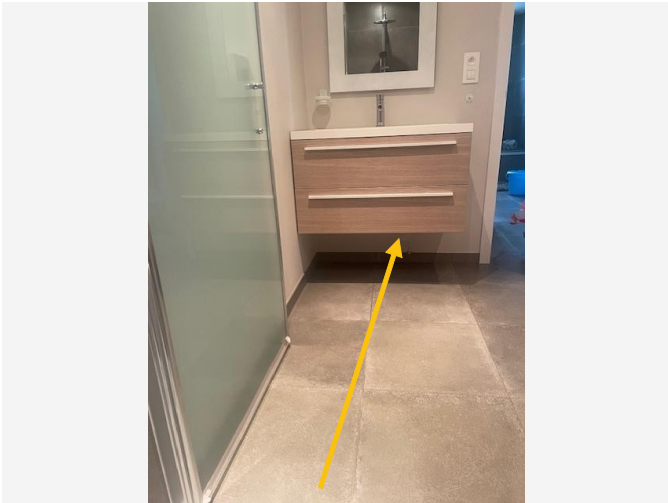
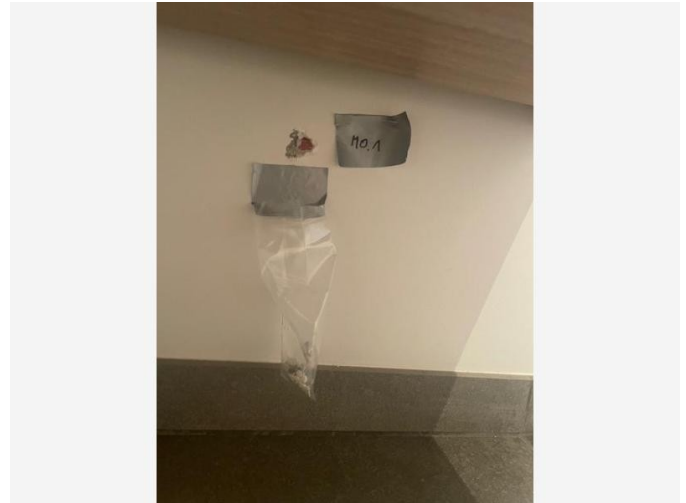
Geen asbest

#	Type	Referentie	Resultaat
13.1	Mengmonster	M0.1	Geen asbest
