Asbestinventarisatetest

Ankerweg 4, 3910 Pelt

Attestnummer : 20260506-000374.000

Niet-asbestveilig

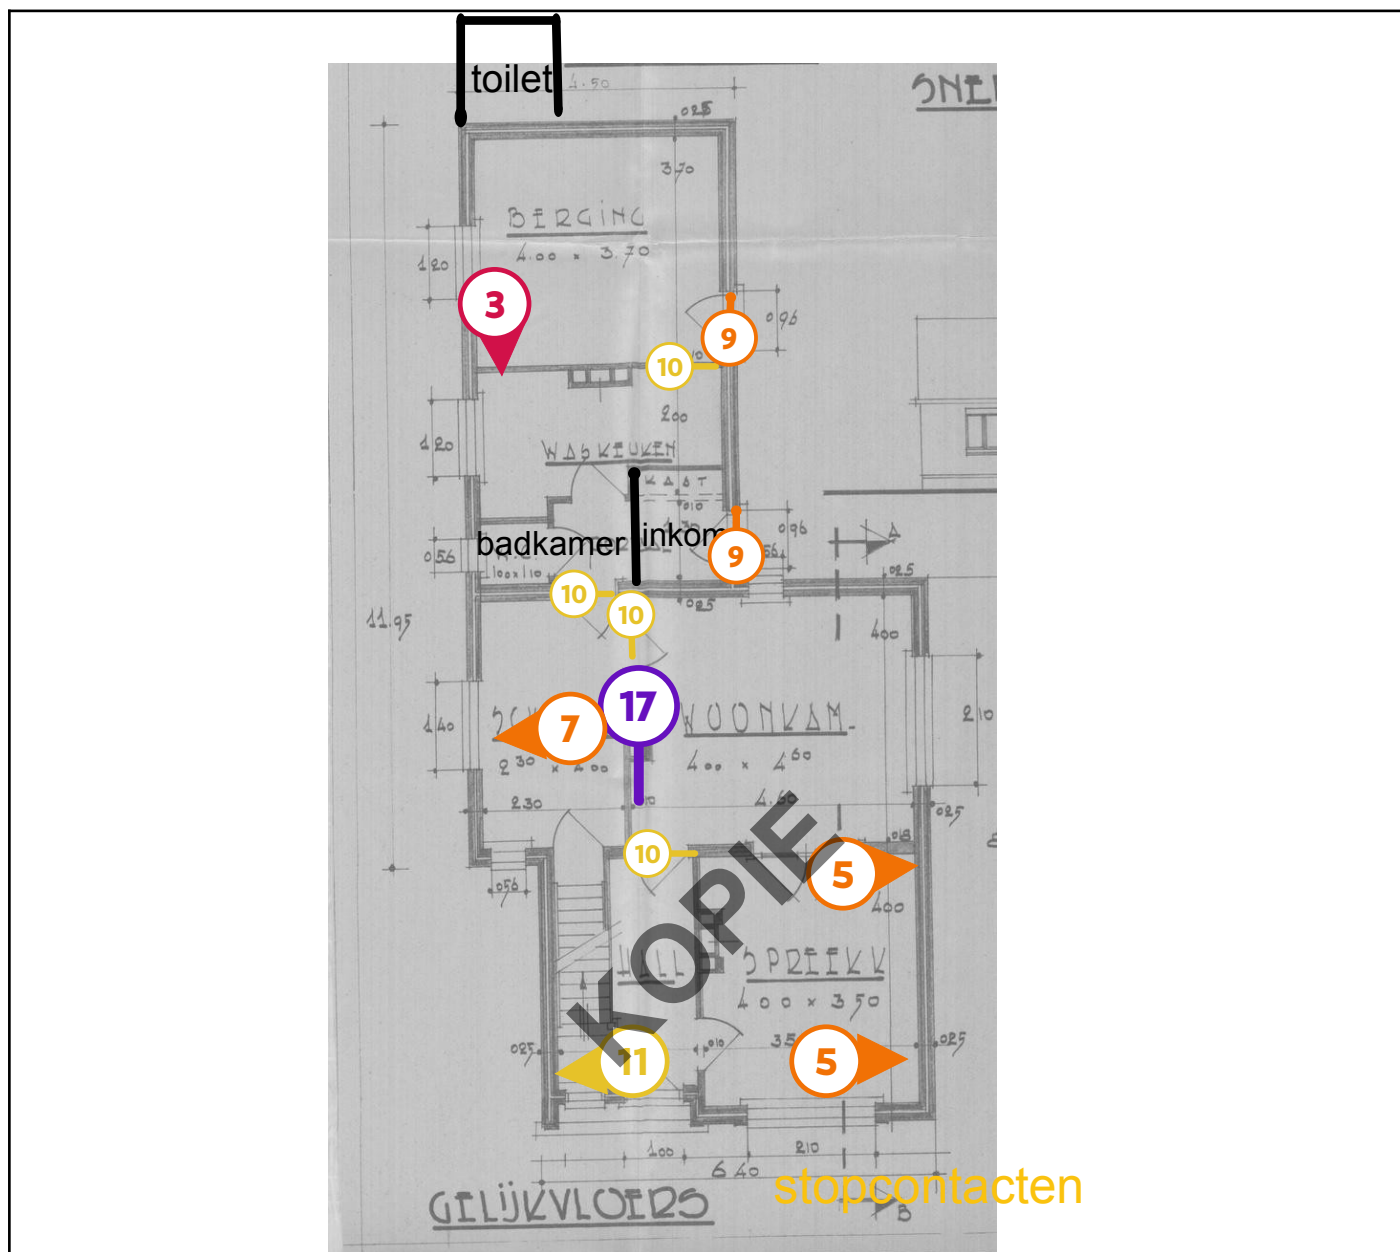
Plan 1.6: Plan van het gelijkvloers

Beschrijving	Type	Actie
3. Koord aan de cv ketel	Asbestmateriaal	Dringend verwijderen
5. Bakelieten schakelaars/stopcontacten	Asbestmateriaal	Verwijderen
7. Coating spoelbak	Asbestmateriaal	Verwijderen
9. Stopverf ramen en deuren (glas)	Asbestmateriaal	Verwijderen

10. Dorpels type massal	Asbestmateriaal	Zorgvuldig beheren
11. Bakeliete meterkast	Asbestmateriaal	Zorgvuldig beheren
17. Wand leefruimte (onbekend wat er achter de wand zit)	Advies	-

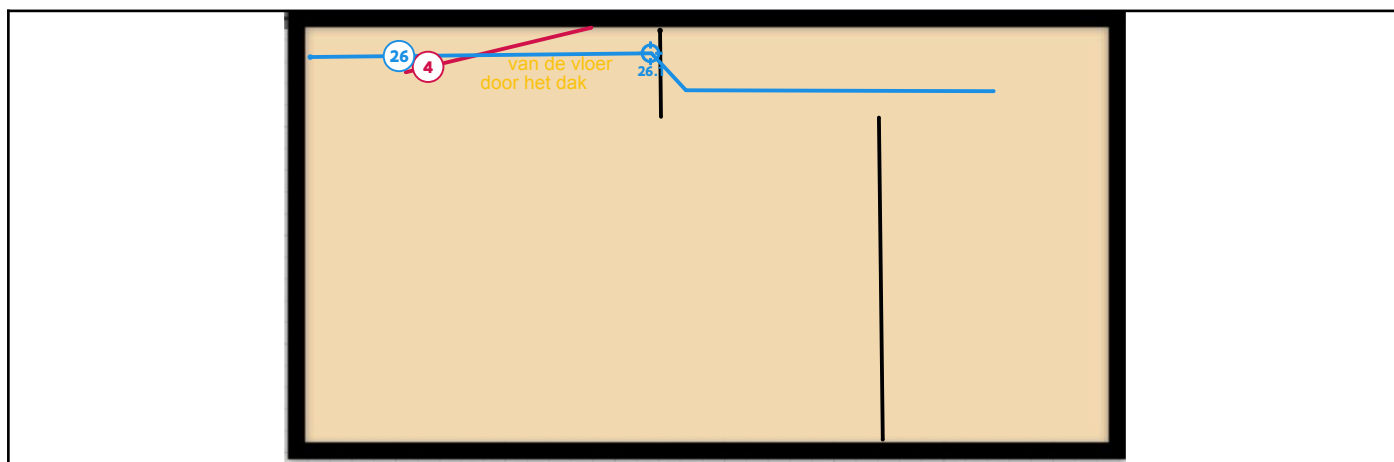
Plan 1.17: Zolder (achteraan de woning)

Beschrijving	Type	Actie
4. Rookgaskanaal (buis)	Asbestmateriaal	Dringend verwijderen
26. Leidingisolatie (bitumen)	Geen asbest	-
26.1 Code: 9379258	Puntmonster	-

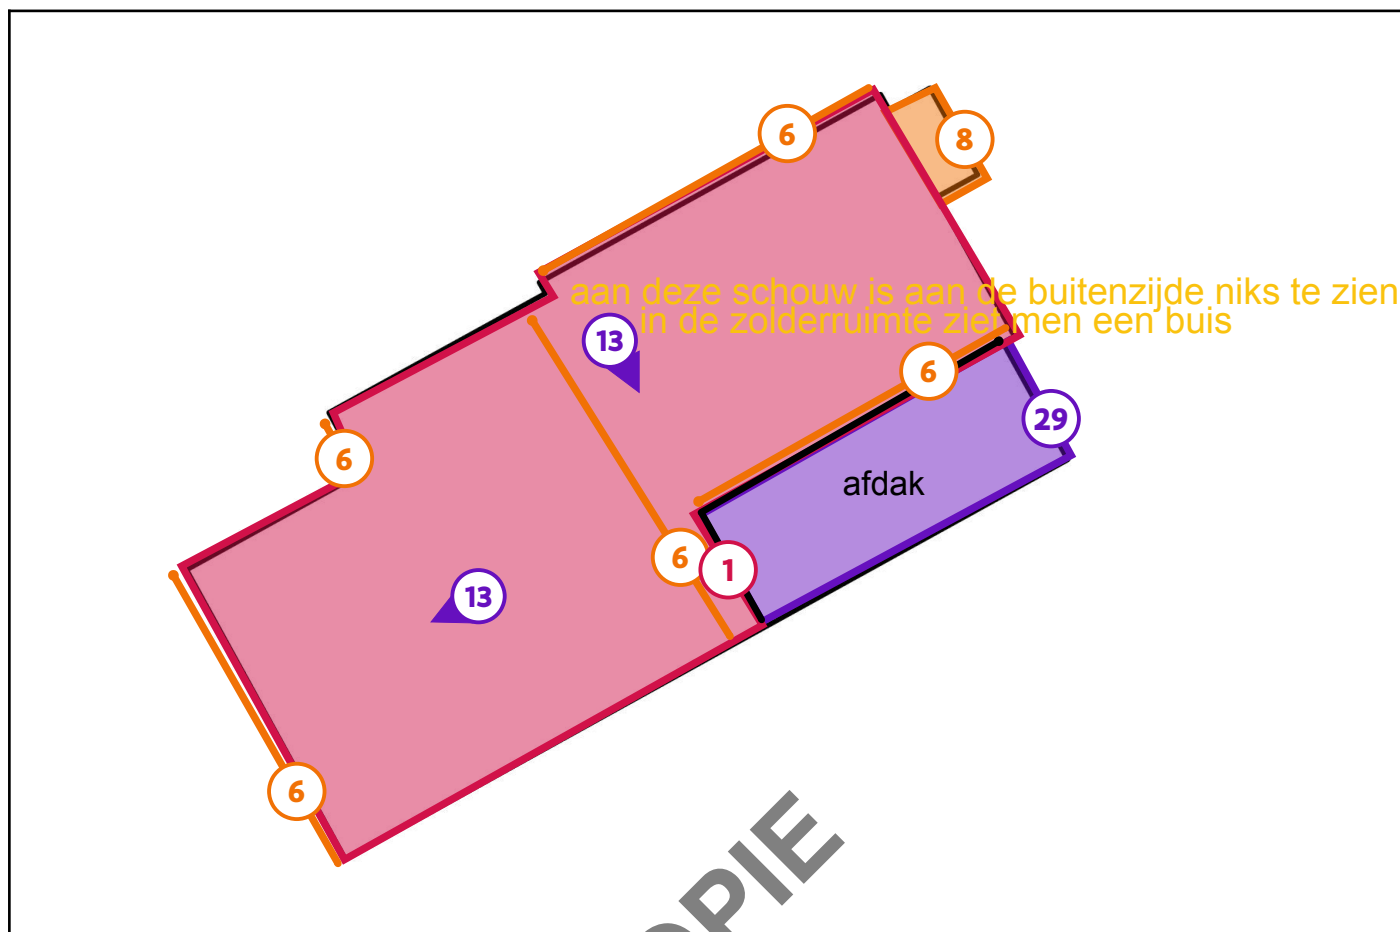
Plan 1.19: Plan van het dak

Beschrijving	Type	Actie
1. Dak bestaande uit leien	Asbestmateriaal	Dringend verwijderen
6. Roofing aan de dakgoot	Asbestmateriaal	Verwijderen
8. Dak bestaande uit golfplaten	Asbestmateriaal	Verwijderen
13. Schouw binnenzijde	Beperking	-
29. Dakbedekking (niet verdacht) (kunstofplaten aan het afdak woning	Overige ruimte of materiaal	-

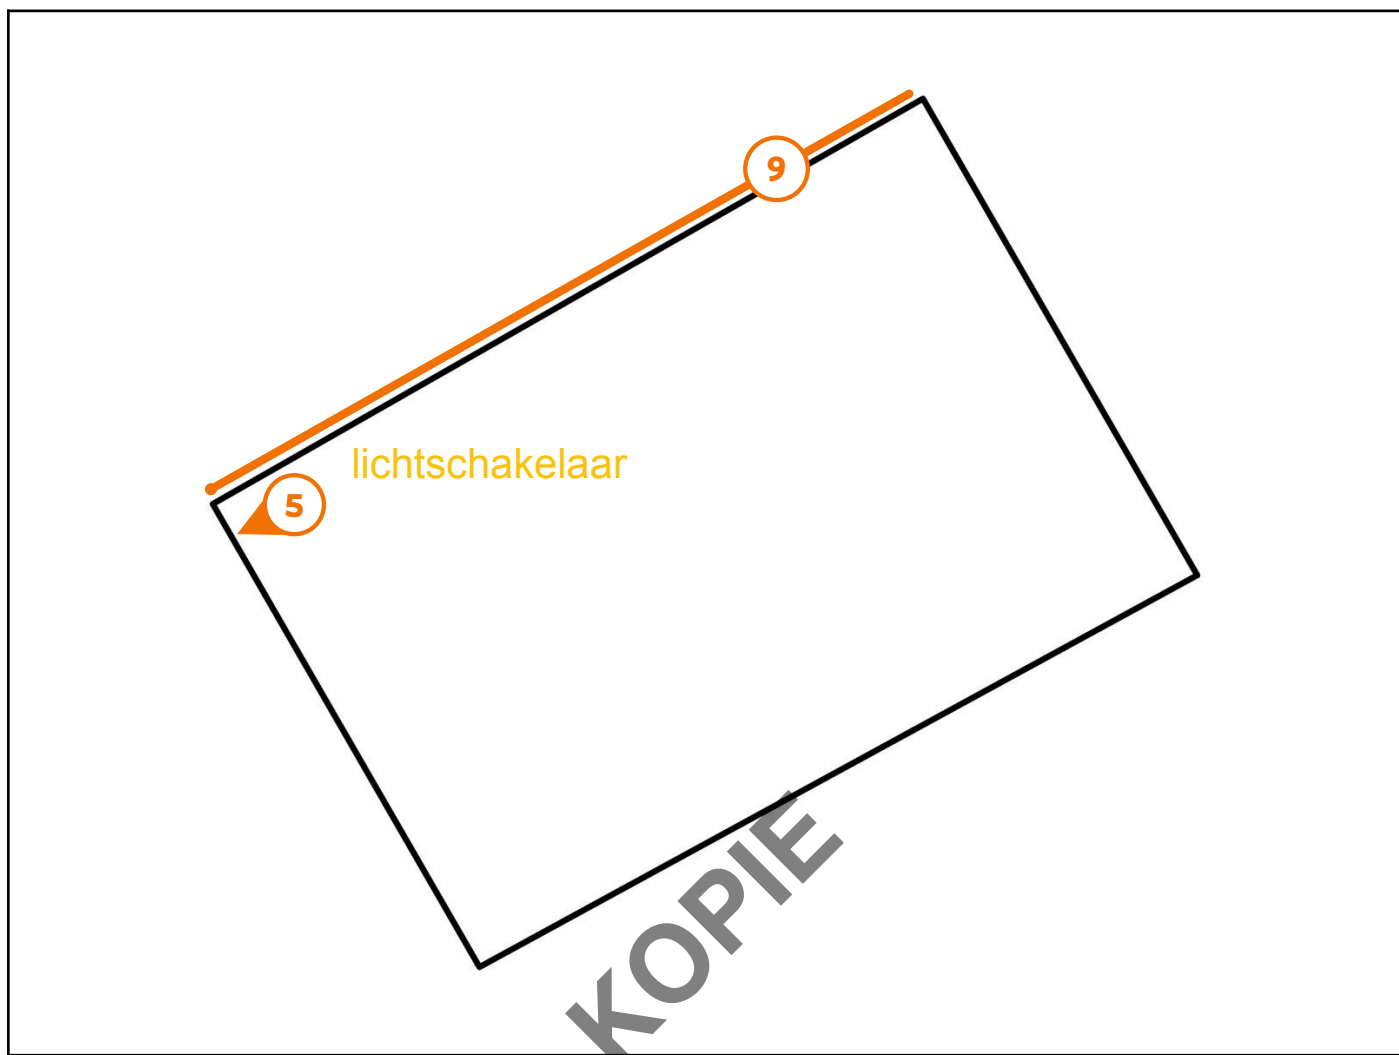
Plan 2.1: Plan van de garage

Beschrijving	Type	Actie
5. Bakelieten schakelaars/stopcontacten	Asbestmateriaal	Verwijderen
9. Stopverf ramen en deuren (glas)	Asbestmateriaal	Verwijderen

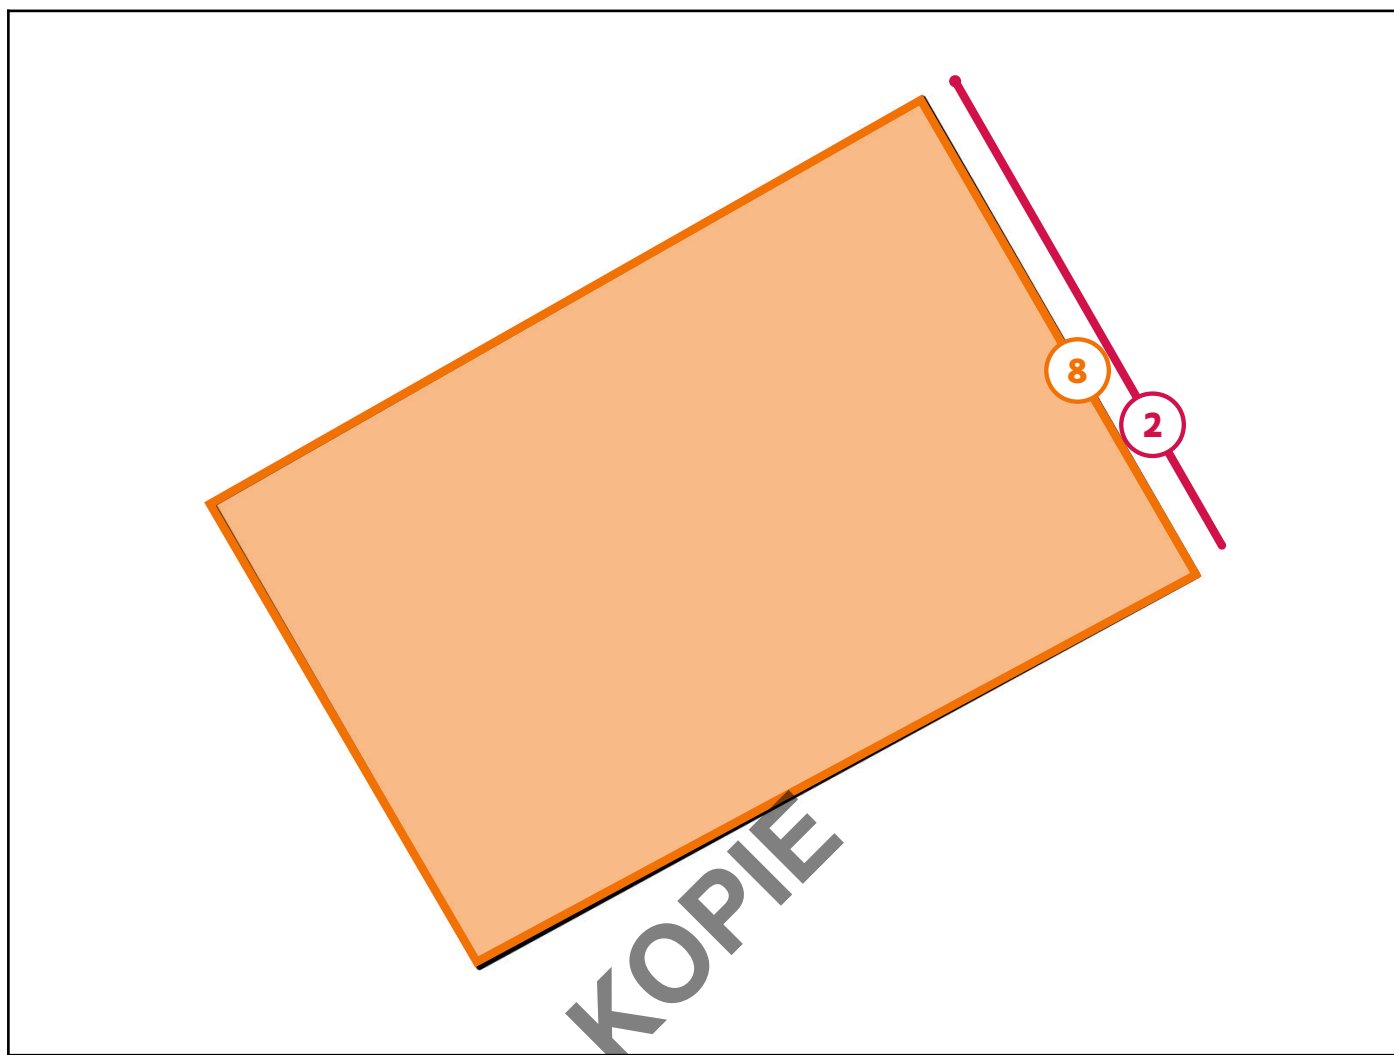
Plan 2.2: Plan van de garage - dak

Beschrijving	Type	Actie
2. Mos/sediment in de dakgoot	Asbestmateriaal	Dringend verwijderen
8. Dak bestaande uit golfplaten	Asbestmateriaal	Verwijderen

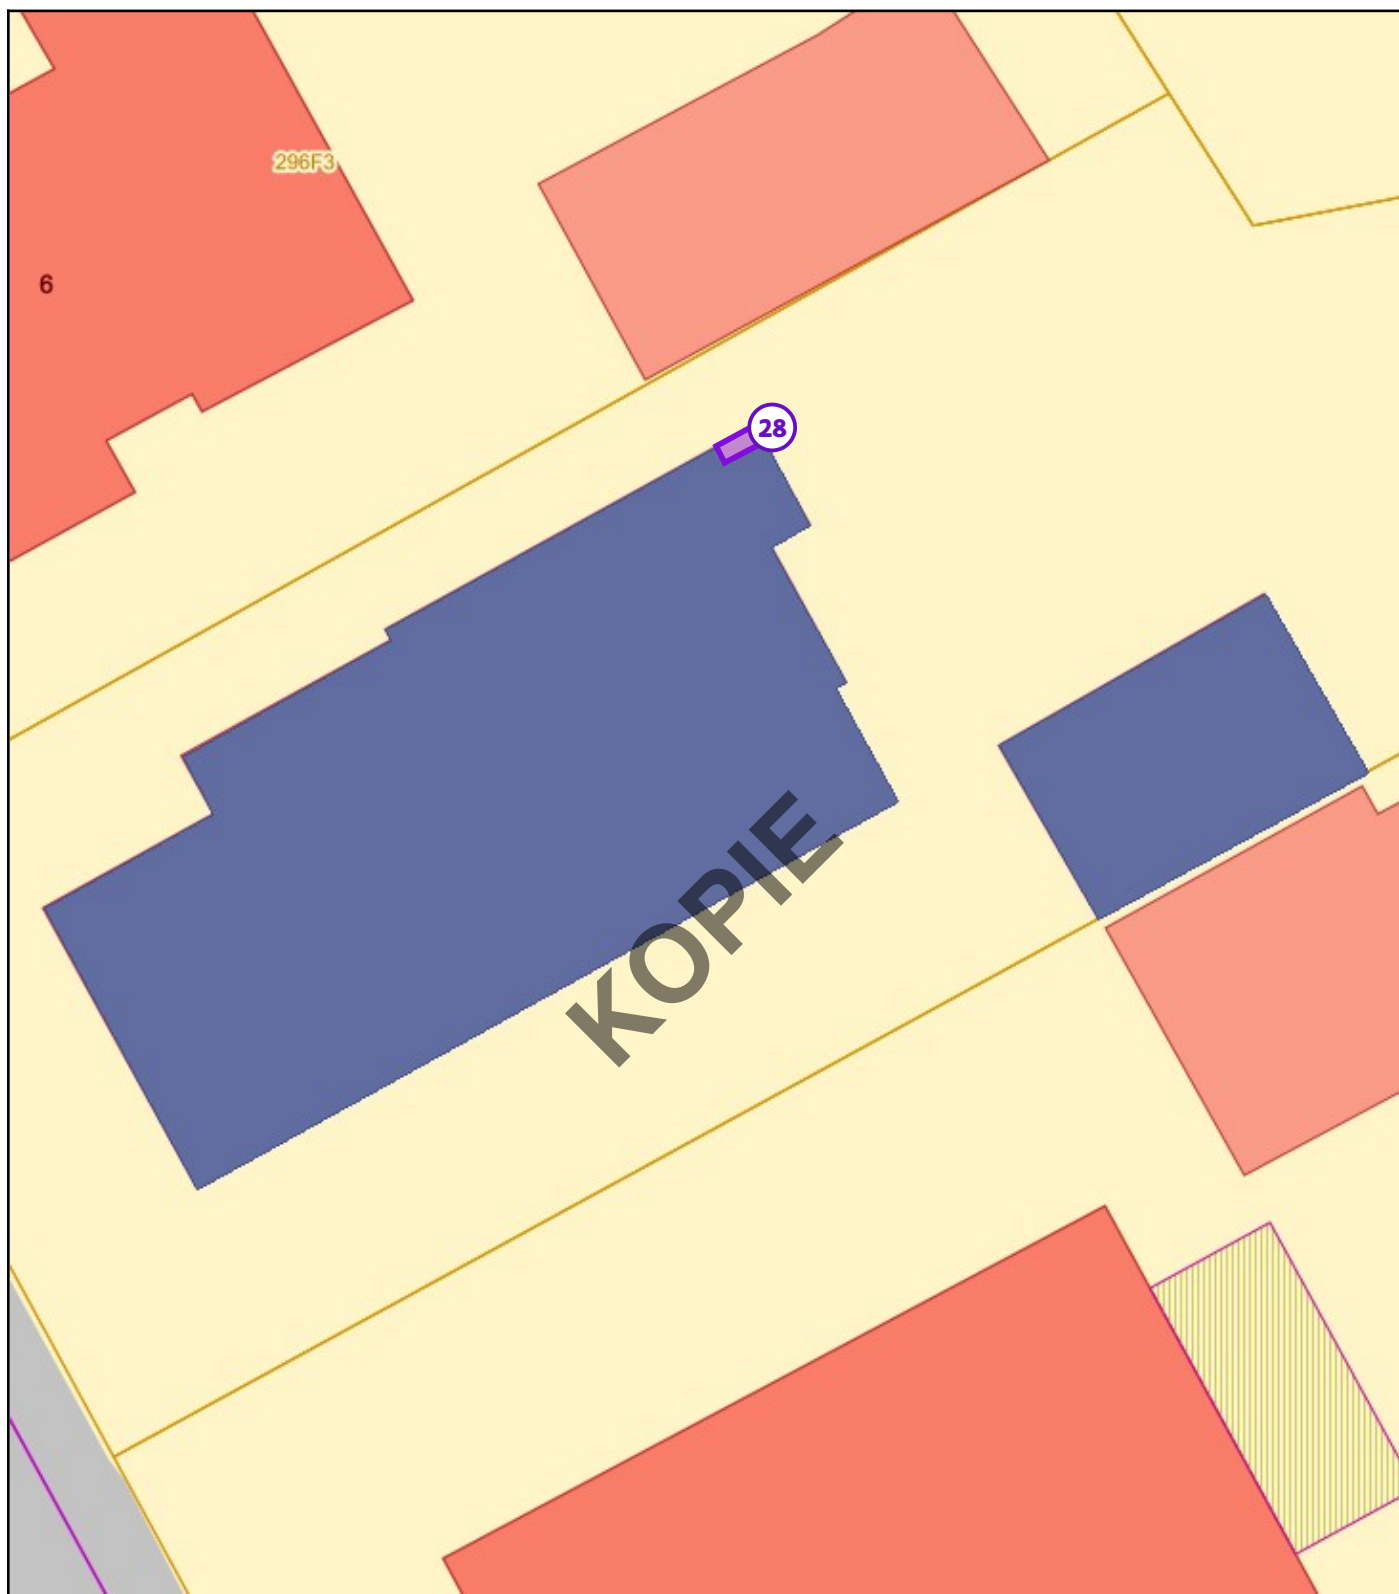
Plan 3.1: Afdruiptzones/afvloeizones

28. Afdruiptzone door asbestverdachte golfplaten op de bodem	Afdruiptzone/afvloeizone	-
--	--------------------------	---

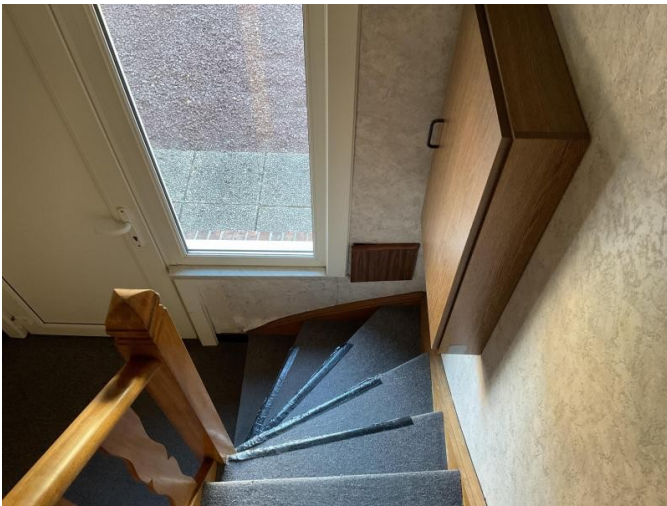
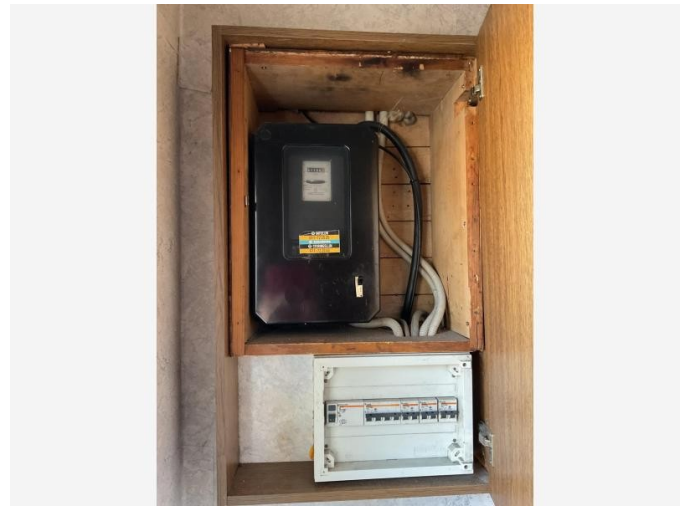
Beschrijving	Dorpels type massal
Omgeving	Binnen
Primaire drager	Wandopening verticaal (raam, deur, ...)
Asbestmateriaal	Plaat, paneel, tablet - Type Massal
Bindmiddel van asbestmateriaal	Cement
Gebondenheid op basis van bindmiddel	Hecht
Hoeveelheid (oppervlakte - dikte - aantal)	<ul style="list-style-type: none">• 0,20 m² - 2,00 cm - 9 stuks
Totaal volume	0,036 m ³
Eenvoudig bereikbaar	Ja
Bevestigingswijze	<ul style="list-style-type: none">• Geklemd• Verlijmd, ingegoten, versmeerd
Identificatiemethode	De asbestdeskundige beoordeelt het materiaal als asbesthoudend, en dit zonder monsternamen.
Destructieve handeling voor identificatie	Nee
Opmerking	De hoeveelheid is een zo nauwkeurig mogelijke opmeting. Hieraan kunnen evenwel geen rechten worden ontleend.

- Eenvoudige handelingen: mag via doe-het-zelf of door werknemer(s) met opleidingsattest eenvoudige handelingen
Deze toepassing kan door de netbeheerder die over een opleidingsattest eenvoudige handelingen beschikt verwijderd worden indien er geen verhoogd risico op vrijgave van asbestvezels (max. concentratie 0,01 vezels/cm³ - CODEX Art. VI.3-54) ontstaat en de toepassing voorafgaand wordt gefixeerd/bevochtigd; de individuele elementen zonder machinale werktuigen (boormachine, slijpschijf, hogedrukreiniger,...) en zonder breken of gooien een voor een losgemaakt worden; en ten slotte dubbel en luchtdicht verpakt weggevoerd worden naar een erkend afvalpunt (recyclagepark).
