# Asbestinventarisatetest

Stationsstraat 281, 3920 Lommel

Attestnummer : 20260516-000067.001

Uitgegeven op : 16.05.2026

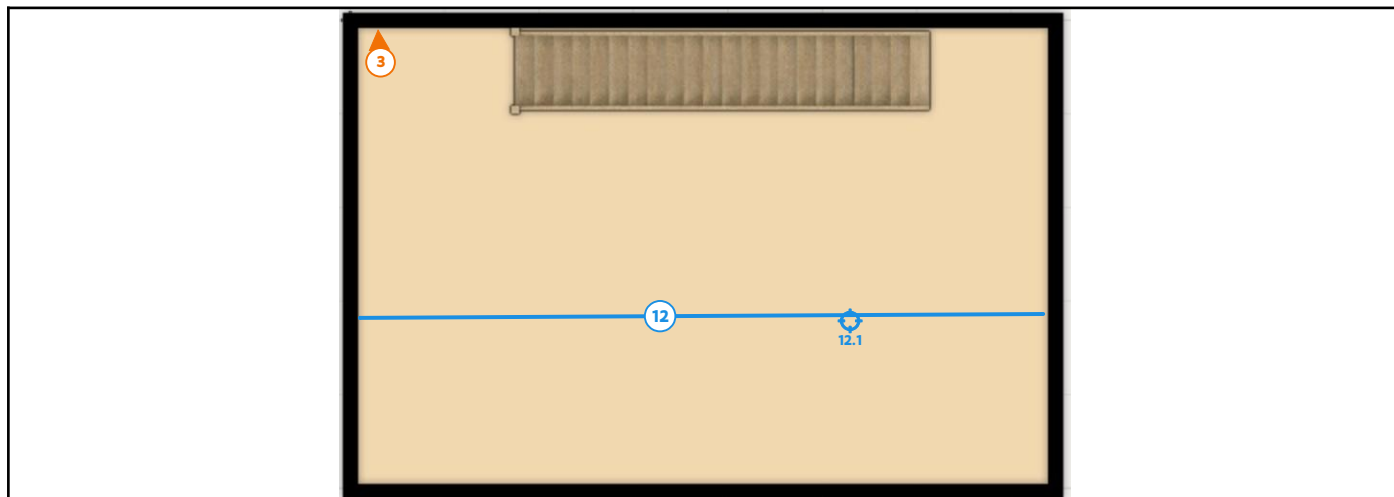
## Plan 1.2: Plan van de kelder

Beschrijving	Type	Actie
3. Bakeliet schakelaars/stopcontacten	Asbestmateriaal	<a href="#">Verwijderen</a>
12. Leidingisolatie (bitumen)	Geen asbest	-
12.1 Code: 6020480278	Puntmonster	-

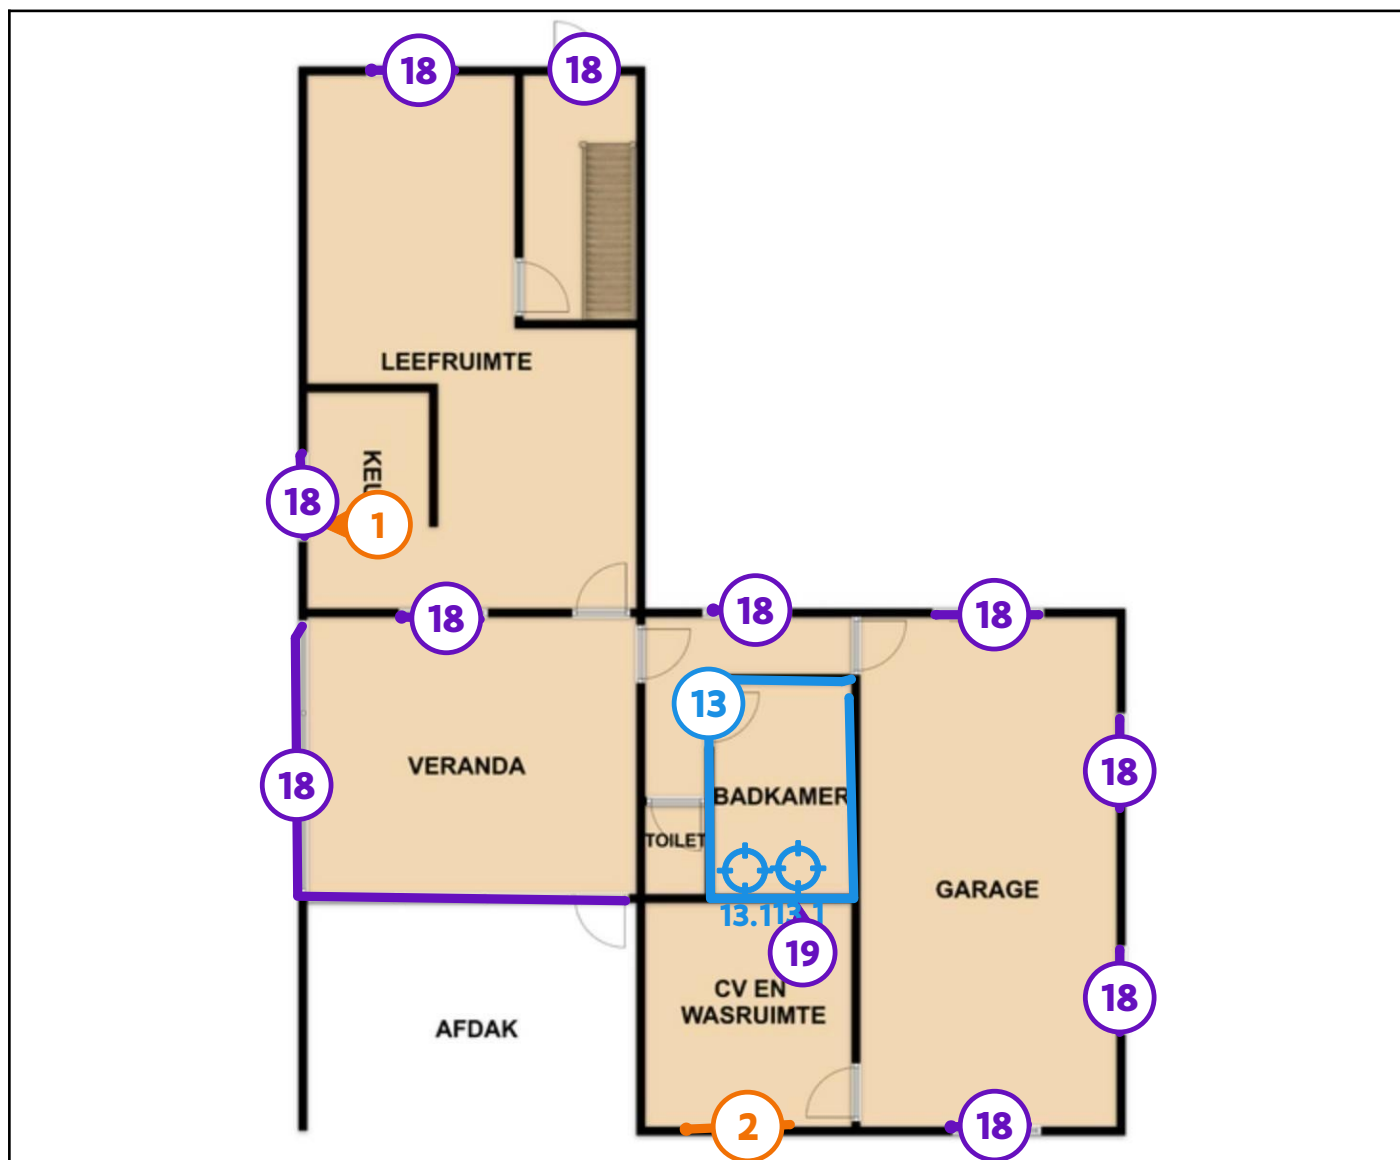
## Plan 1.6: Plan van het gelijkvloers

Beschrijving	Type	Actie
1. Anti-dreun	Asbestmateriaal	<b>Verwijderen</b>
2. Kit aan raam - de cv ruimte	Asbestmateriaal	<b>Verwijderen</b>
13. Tegellijn wandtegels badkamer	Geen asbest	-
13.1 Code: 6020480275	Mengmonster	-
18. Kit aan de ramen	Overige ruimte of materiaal	-

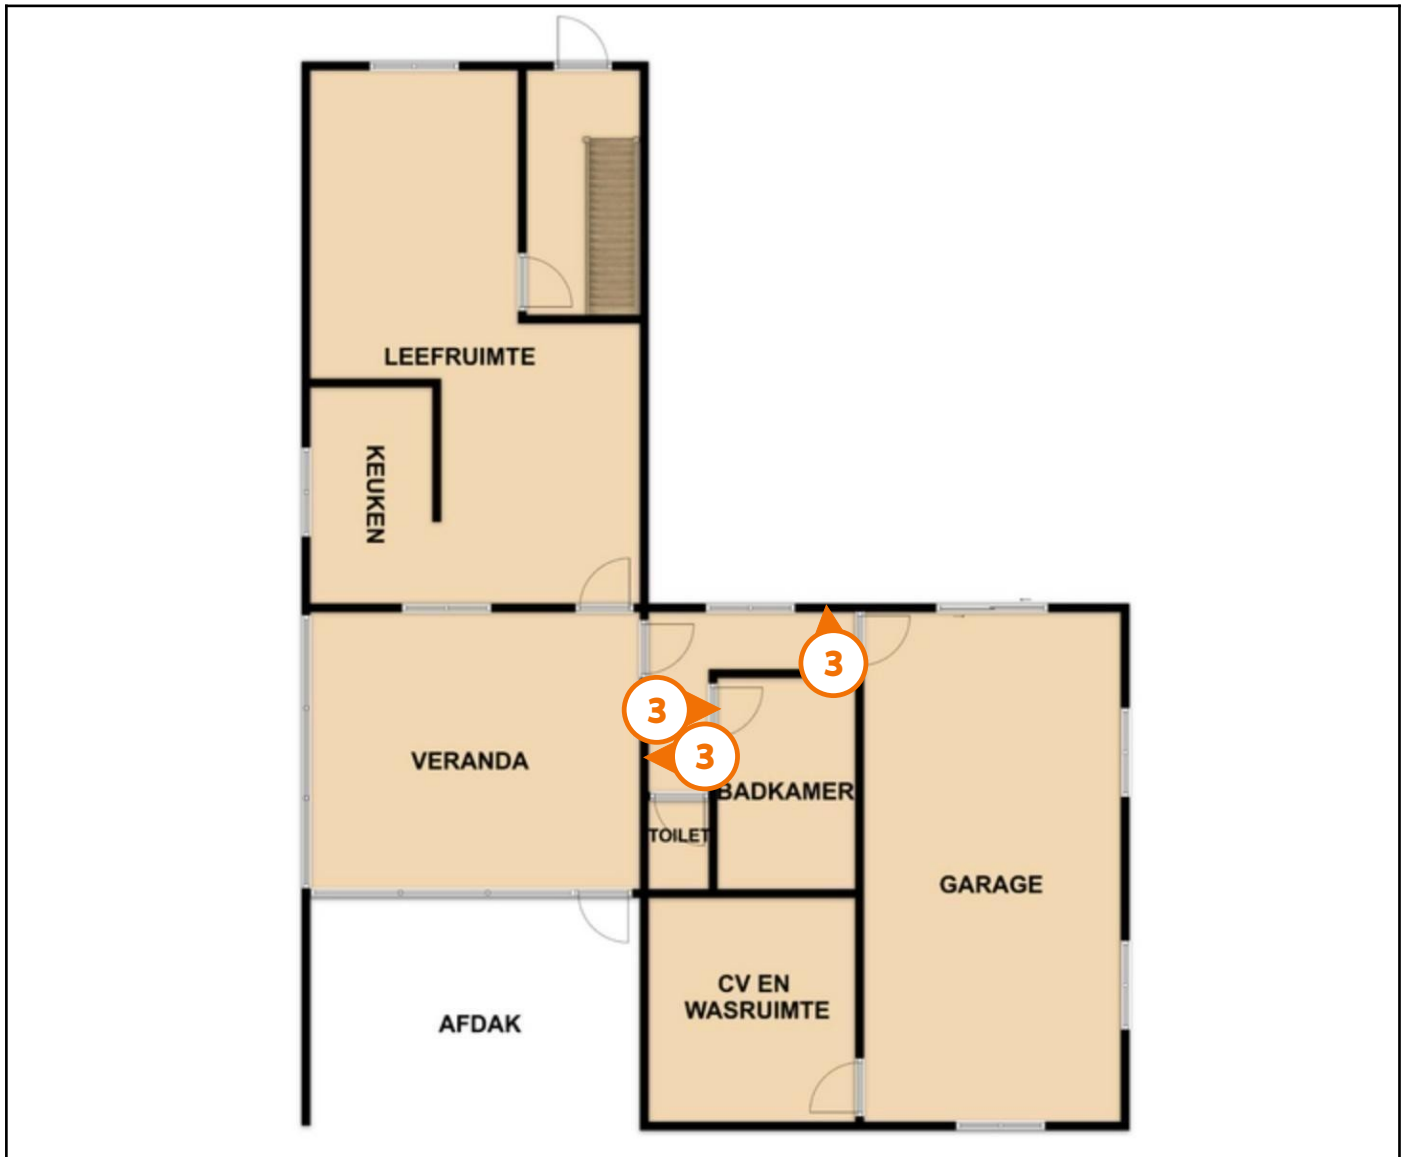
## Plan 1.7: Plan van het gelijkvloers

Beschrijving	Type	Actie
3. Bakeliet schakelaars/stopcontacten	Asbestmateriaal	<a href="#">Verwijderen</a>

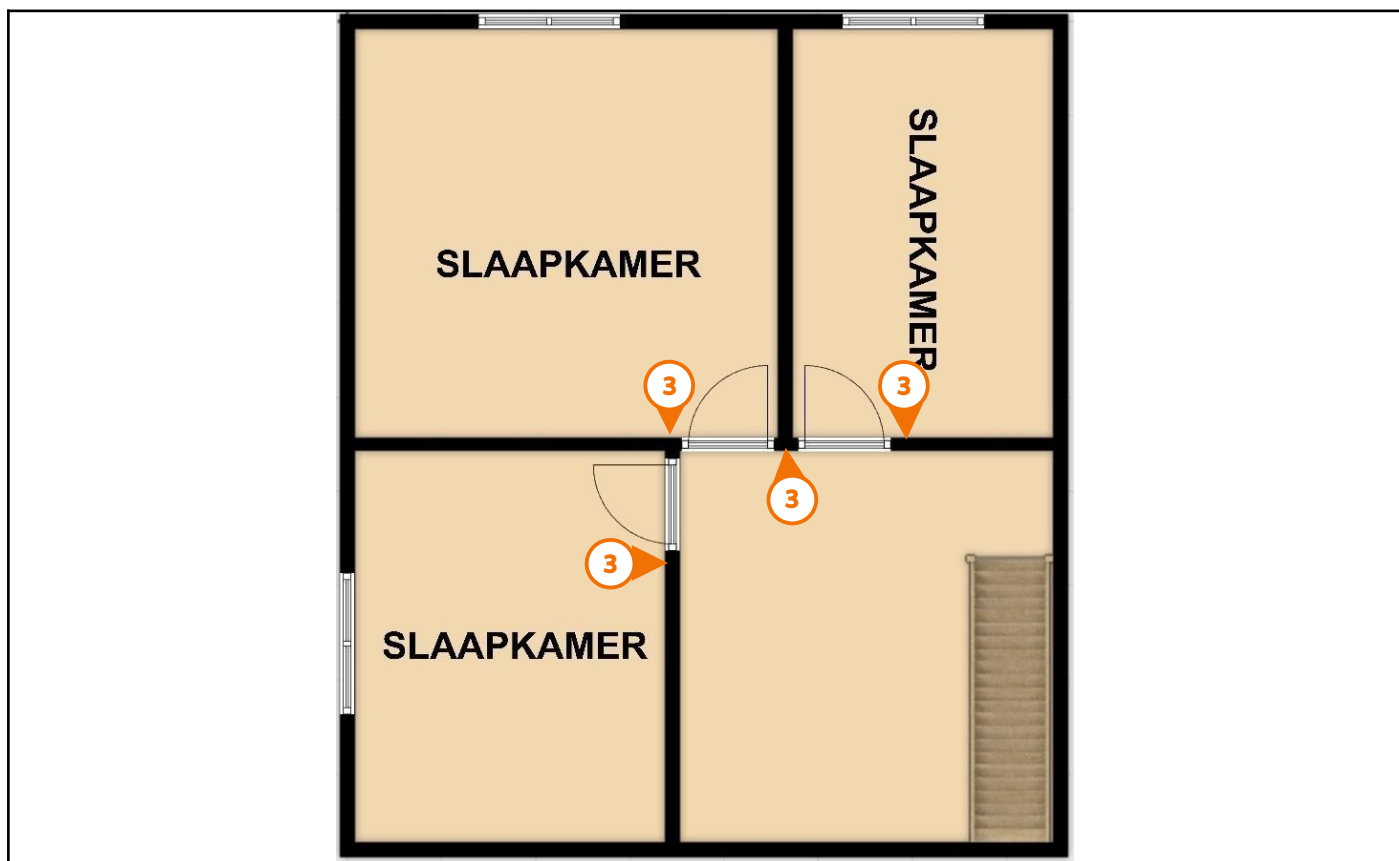
## Plan 1.10: Plan van de eerste verdieping

Beschrijving	Type	Actie
3. Bakeliet schakelaars/stopcontacten	Asbestmateriaal	<a href="#">Verwijderen</a>

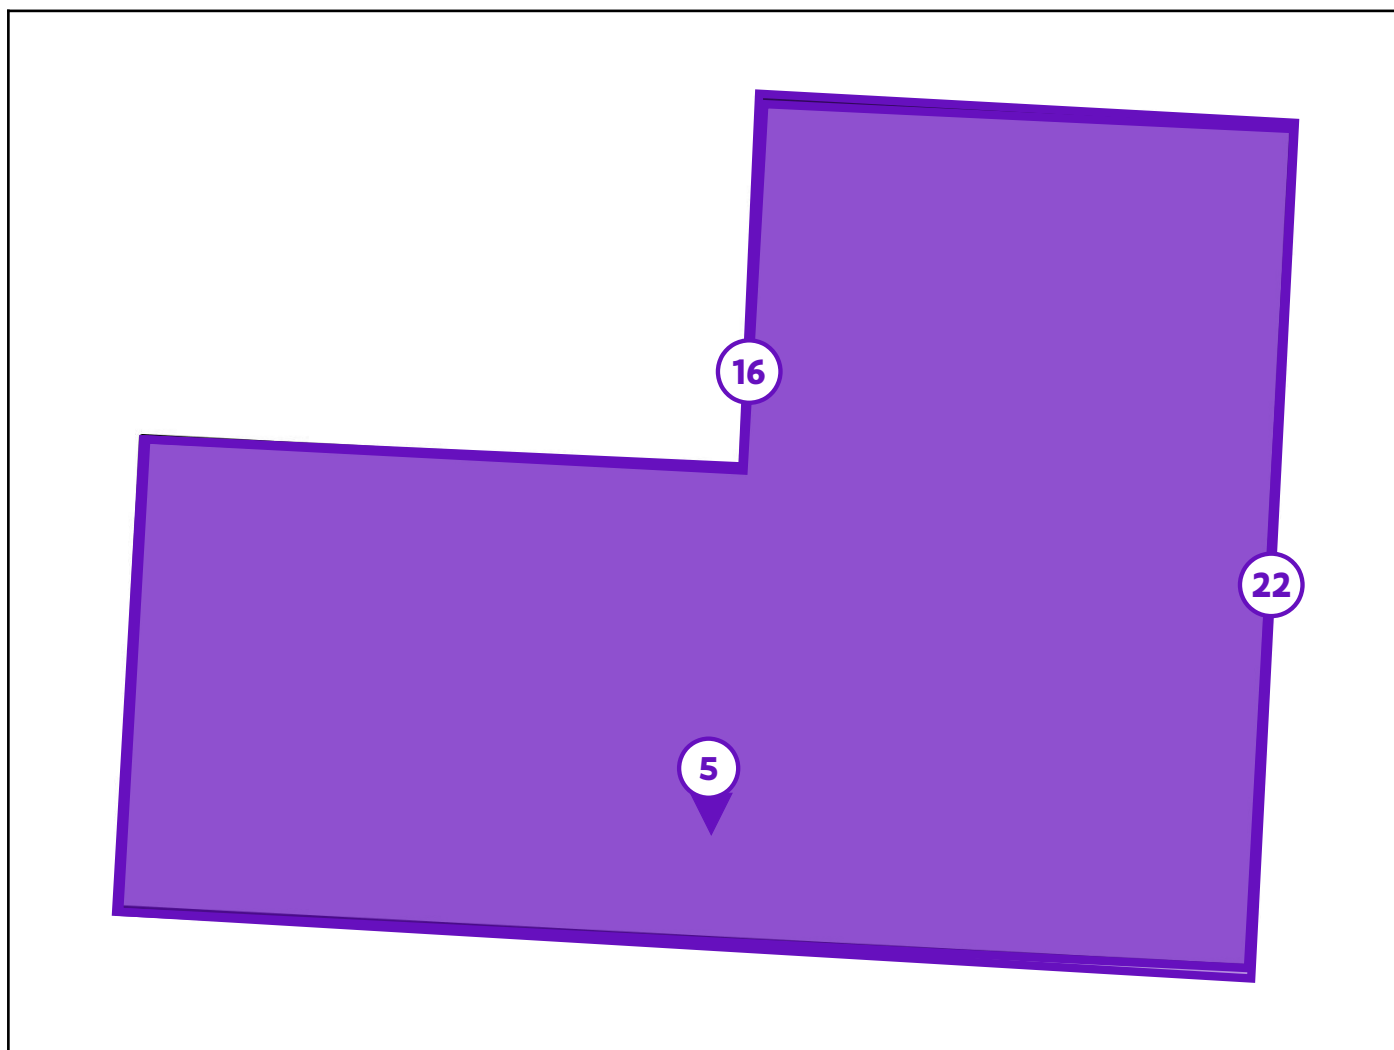
## Plan 1.16: Plan van het dak

Beschrijving	Type	Actie
5. Schouw binnenzijde	Beperking	-
16. Dakbedekking bestaande uit pannen (niet verdacht)	Overige ruimte of materiaal	-
22. Geen asbestverdacht onderdak aangetroffen	Overige ruimte of materiaal	-

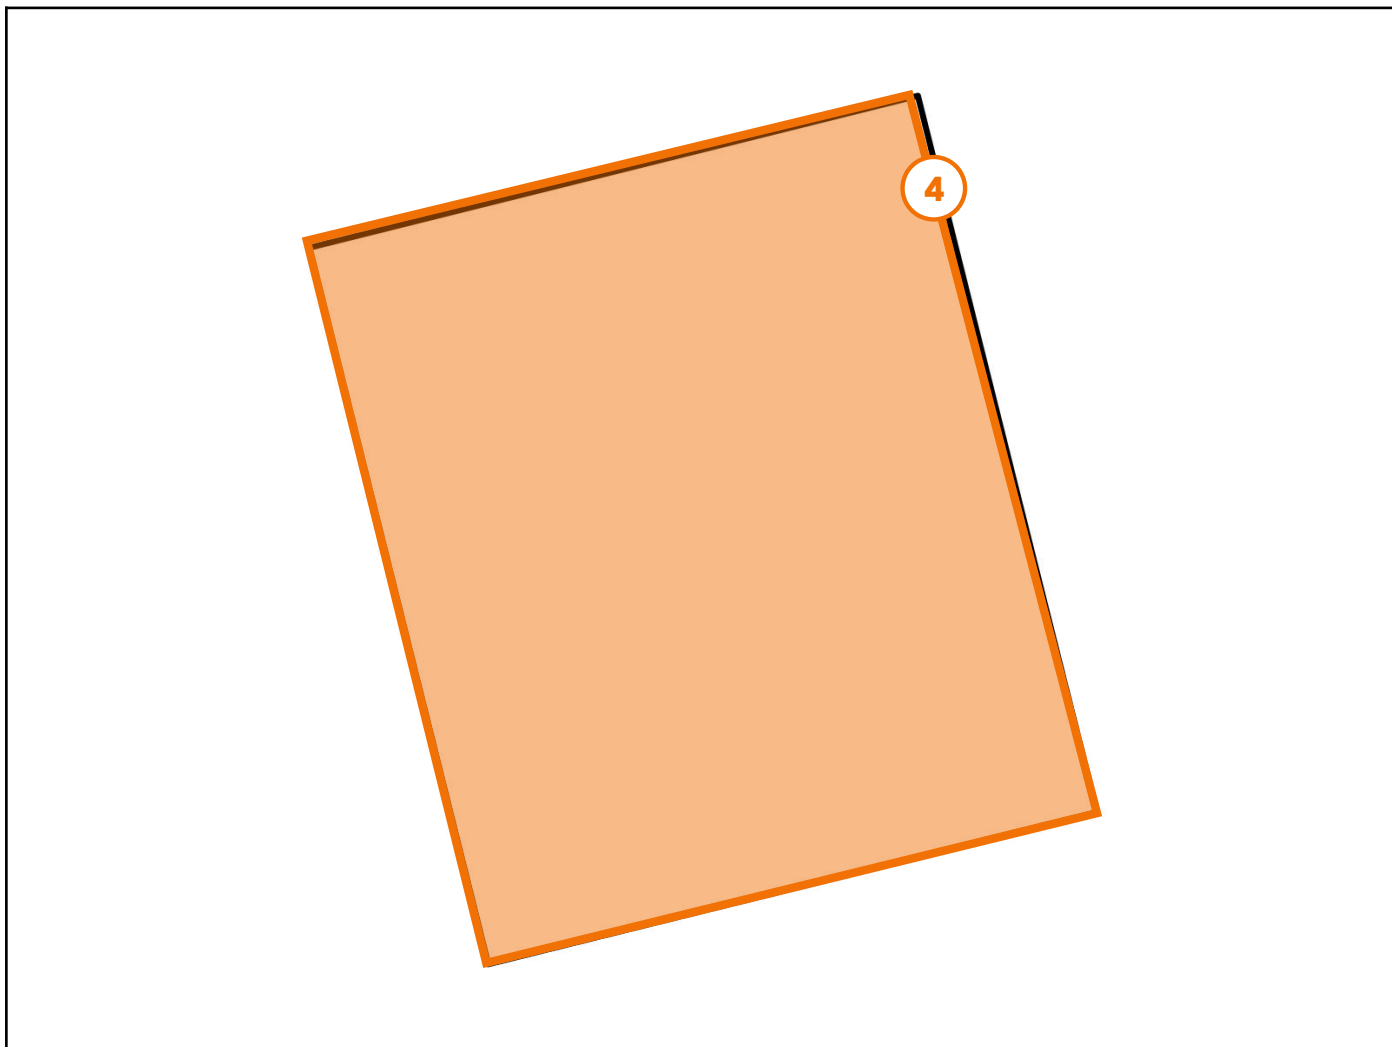
## Plan 3.2: Plan van het dak

Beschrijving	Type	Actie
4. Dak bestaande uit bitumineuze shingles	Asbestmateriaal	<a href="#">Verwijderen</a>

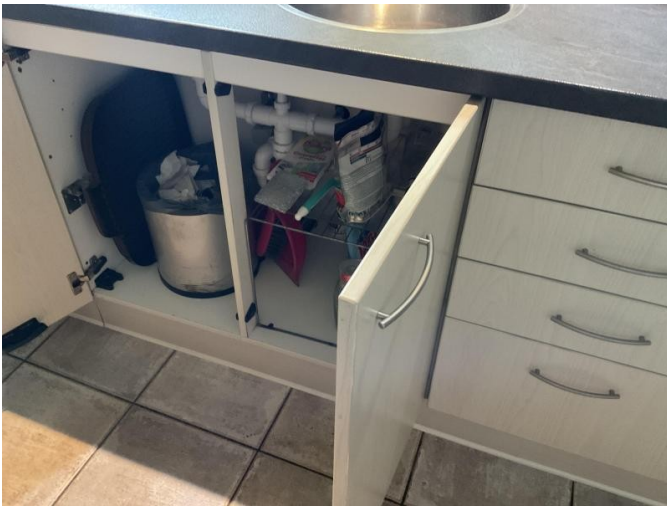
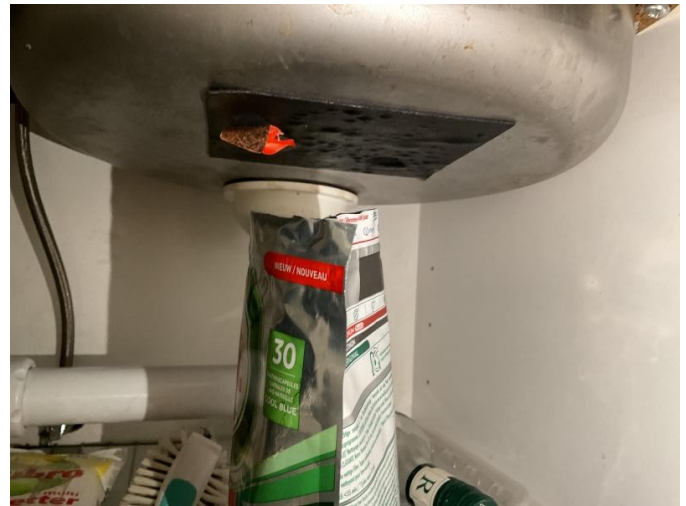
Het asbestmateriaal valt onder de mijlpaal van 2034.

Verwijderen

Verhoogd materiaalrisico en/of verhoogde kans op vezelvrijgave

Gebondenheid	Categorie 1: hechtgebonden in oorsprong
Asbestsoort (vezeltype)	Crocidoliet aanwezig
Asbestconcentratie	Laag (< 50%)
Afschermingsgraad van het gehele materiaal	Geheel of deels vrij aan de binnenlucht, maar geen contact met binnenluchtstromen
Toestand van het materiaal	Licht beschadigd, licht verweerd. Intacte calciumsilicaatplaat of materiaal met categorie 3-gebondenheid

Beschrijving	Anti-dreun
Omgeving	Binnen
Primaire drager	Sanitaire infrastructuur en uitrusting (toe- en afvoer)
Asbestmateriaal	ontdreuningsplaat
Bindmiddel van asbestmateriaal	Bitumen (roofing, teer, asfalt)
Gebondenheid op basis van bindmiddel	Hecht
Hoeveelheid (gewicht - aantal)	<ul style="list-style-type: none"><li>• 0,25 kg - 1 stuk</li></ul>
Totaal gewicht	0,25 kg
Eenvoudig bereikbaar	Ja
Bevestigingswijze	<ul style="list-style-type: none"><li>• Verlijmd, ingegoten, versmeerd</li></ul>
Identificatiemethode	De asbestdeskundige beoordeelt het materiaal als asbestverdacht en dus asbesthoudend, en dit zonder monsternamen.  Motivatie: De opdrachtgever weigert om het materiaal te laten bemonsteren.
Destructieve handeling voor identificatie	Nee

- Verwijder dit asbestmateriaal zo snel mogelijk. Volg de toestand goed op.
- Voer bijkomende staalname(s) uit.

- Eenvoudige handelingen: mag via doe-het-zelf of door werknemer(s) met opleidingsattest eenvoudige handelingen  
Deze toepassing kan door een aannemer die over een opleidingsattest eenvoudige handelingen beschikt of door een particulier (doe-het-zelf), verwijderd worden indien er geen verhoogd risico op vrijgave van asbestvezels (max. concentratie 0,01 vezels/cm<sup>3</sup> - CODEX Art. VI.3-54) ontstaat en de toepassing voorafgaand wordt gefixeerd/bevochtigd; de individuele elementen zonder machinale werktuigen (boormachine, slijpschijf, hogedrukreiniger,...) en zonder breken of gooien een voor een losgemaakt worden; en ten slotte dubbel en luchtdicht verpakt weggevoerd worden naar een erkend afvalpunt (recyclagepark).

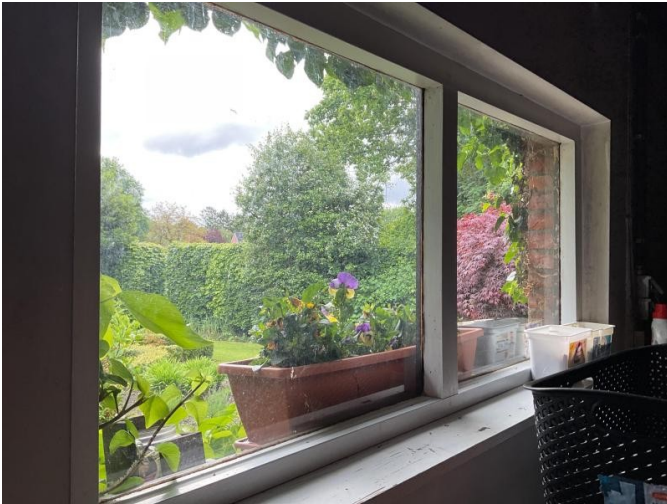
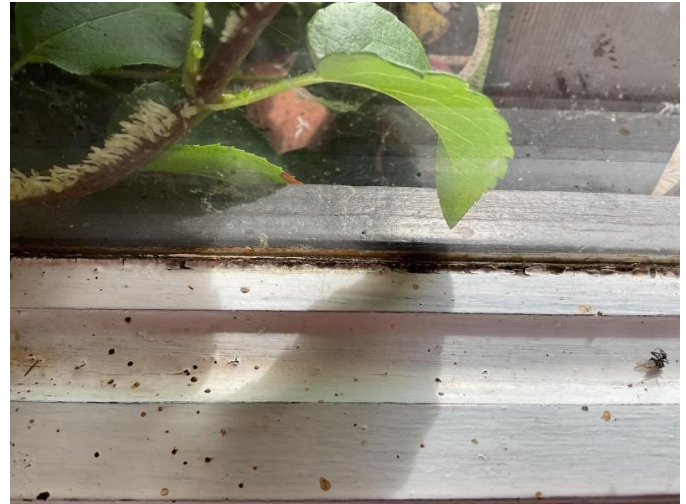
Het asbestmateriaal valt onder de mijlpaal van 2040.

Verwijderen

Eindbeoordeling materiaalrisico	Verhoogd materiaalrisico en/of verhoogde kans op vezelvrijgave
---------------------------------	--

Gebondenheid	Categorie 1: hechtgebonden in oorsprong
Asbestsoort (vezeltype)	Amfibool aanwezig, uitgezonderd crocidoliet
Asbestconcentratie	Laag (< 50%)
Afschermingsgraad van het gehele materiaal	Geheel of deels vrij aan de binnenlucht, maar geen contact met binnenluchtstromen
Toestand van het materiaal	Matig beschadigd, matig verweerd

<b>Beschrijving</b>	Kit aan raam - de cv ruimte
<b>Omgeving</b>	Binnen
<b>Primaire drager</b>	Wandopening verticaal (raam, deur, ...)
<b>Asbestmateriaal</b>	In-situ afwerkingslagen - Pasta, stopverf, voegsel, stopsel, vulsel, mastiek, katten, ...
<b>Bindmiddel van asbestmateriaal</b>	Kitten, mastiek, pasta
<b>Gebondenheid op basis van bindmiddel</b>	Hecht
<b>Hoeveelheid (lengte - aantal)</b>	<ul style="list-style-type: none"><li>• 6,00 m - 1 stuk</li></ul>
<b>Totale lengte</b>	6,00 m
<b>Eenvoudig bereikbaar</b>	Ja
<b>Bevestigingswijze</b>	<ul style="list-style-type: none"><li>• Verlijmd, ingegoten, versmeerd</li></ul>
<b>Identificatiemethode</b>	<p>De asbestdeskundige beoordeelt het materiaal als asbestverdacht en dus asbesthoudend, en dit zonder monstername.</p> <p>Motivatie: De opdrachtgever weigert om het materiaal te laten bemonsteren.</p>
<b>Destructieve handeling voor identificatie</b>	Nee
<b>Opmerking</b>	De hoeveelheid is een zo nauwkeurig mogelijke opmeting. Hieraan kunnen evenwel geen rechten worden ontleend.

- Zorg voor een veilig beheer. Vermijd het beschadigen van het asbestmateriaal. Controleer de toestand jaarlijks op wijzigingen.
- Voer bijkomende staalname(s) uit.

- Eenvoudige handelingen: mag via doe-het-zelf of door werknemer(s) met opleidingsattest eenvoudige handelingen  
Deze toepassing kan door een aannemer die over een opleidingsattest eenvoudige handelingen beschikt of door een particulier (doe-het-zelf), verwijderd worden indien er geen verhoogd risico op vrijgave van asbestvezels (max. concentratie 0,01 vezels/cm<sup>3</sup> - CODEX Art. VI.3-54) ontstaat en de toepassing voorafgaand wordt gefixeerd/bevochtigd; de individuele elementen zonder machinale werktuigen (boormachine, slijpschijf, hogedrukreiniger,...) en zonder breken of gooien een voor een losgemaakt worden; en ten slotte dubbel en luchtdicht verpakt weggevoerd worden naar een erkend afvalpunt (recyclagepark).

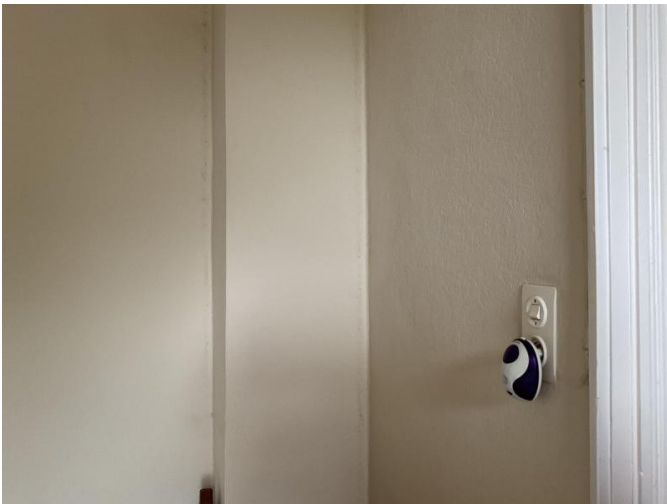
Het asbestmateriaal valt onder de mijlpaal van 2040.

Verwijderen

Beschrijving	Bakeliet schakelaars/stopcontacten
Omgeving	Binnen
Primaire drager	Communicatie en elektrische infrastructuur en uitrusting
Asbestmateriaal	Plaat, paneel, tablet - Type Bakeliet
Bindmiddel van asbestmateriaal	Kunststof of -hars
Gebondenheid op basis van bindmiddel	Hecht
Hoeveelheid (oppervlakte - dikte - aantal)	• 0,10 m <sup>2</sup> - 1,00 cm - 8 stuks
Totaal volume	0,008 m <sup>3</sup>
Eenvoudig bereikbaar	Ja
Bevestigingswijze	• Geschroefd
Identificatiemethode	<p>De asbestdeskundige beoordeelt het materiaal als asbestverdacht en dus asbesthoudend, en dit zonder monstername.</p> <p>Motivatie: De monstername brengt andere schade aan dan schade die inherent is aan de monstername.</p>
Destructieve handeling voor identificatie	Nee
Opmerking	De hoeveelheid is een zo nauwkeurig mogelijke opmeting. Hieraan kunnen evenwel geen rechten worden ontleend. Monstername niet uitgevoerd wegens risico op beschadiging van een elektrisch component en mogelijke blootstelling aan spanning of storingen in de elektrische installatie.

- Zorg voor een veilig beheer. Vermijd het beschadigen van het asbestmateriaal. Controleer de toestand jaarlijks op wijzigingen.
- Voer bijkomende staalname(s) uit.

- Eenvoudige handelingen: mag via doe-het-zelf of door werknemer(s) met opleidingsattest eenvoudige handelingen  
Deze toepassing kan door een aannemer die over een opleidingsattest eenvoudige handelingen beschikt of door een particulier (doe-het-zelf), verwijderd worden indien er geen verhoogd risico op vrijgave van asbestvezels (max. concentratie 0,01 vezels/cm<sup>3</sup> - CODEX Art. VI.3-54) ontstaat en de toepassing voorafgaand wordt gefixeerd/bevochtigd; de individuele elementen zonder machinale werktuigen (boormachine, slijpschijf, hogedrukreiniger,...) en zonder breken of gooien een voor een losgemaakt worden; en ten slotte dubbel en luchtdicht verpakt weggevoerd worden naar een erkend afvalpunt (recyclagepark).

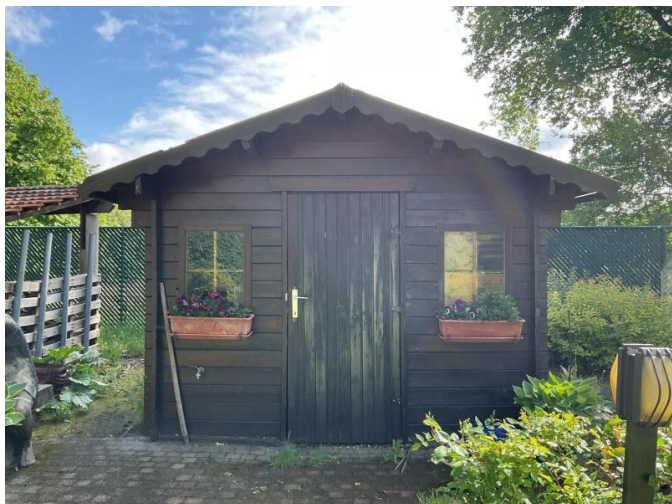
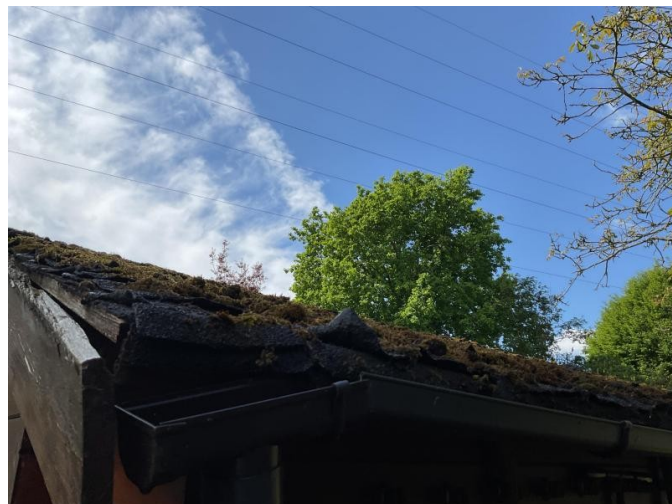
Beschrijving	Dak bestaande uit bitumineuze shingles
Omgeving	Buiten
Primaire drager	Schuin dak
Asbestmateriaal	Dak- en gevelbekleding - Lei, shingle
Bindmiddel van asbestmateriaal	Bitumen (roofing, teer, asfalt)
Gebondenheid op basis van bindmiddel	Hecht
Hoeveelheid (oppervlakte - aantal)	<ul style="list-style-type: none"><li>• 20,00 m<sup>2</sup> - 1 stuk</li></ul>
Totale oppervlakte	20,00 m <sup>2</sup>
Eenvoudig bereikbaar	Ja
Bevestigingswijze	<ul style="list-style-type: none"><li>• Genageld, geniet</li></ul>
Identificatiemethode	<p>De asbestdeskundige beoordeelt het materiaal als asbestverdacht en dus asbesthoudend, en dit zonder monsternamen.</p> <p>Motivatie: De opdrachtgever weigert om het materiaal te laten bemonsteren.</p>
Destructieve handeling voor identificatie	Nee
Opmerking	De hoeveelheid is een zo nauwkeurig mogelijke opmeting. Hieraan kunnen evenwel geen rechten worden ontleend.

- Eenvoudige handelingen: mag via doe-het-zelf of door werknemer(s) met opleidingsattest eenvoudige handelingen  
Deze toepassing kan door een aannemer die over een opleidingsattest eenvoudige handelingen beschikt of door een particulier (doe-het-zelf), verwijderd worden indien er geen verhoogd risico op vrijgave van asbestvezels (max. concentratie 0,01 vezels/cm<sup>3</sup> - CODEX Art. VI.3-54) ontstaat en de toepassing voorafgaand wordt gefixeerd/bevochtigd; de individuele elementen zonder machinale werktuigen (boormachine, slijpschijf, hogedrukreiniger,...) en zonder breken of gooien een voor een losgemaakt worden; en ten slotte dubbel en luchtdicht verpakt weggevoerd worden naar een erkend afvalpunt (recyclagepark).
