Asbestinventarisatetest

Kuipersweg 3, 3920 Lommel

Attestnummer : 20260508-000162.000

Niet-asbestveilig

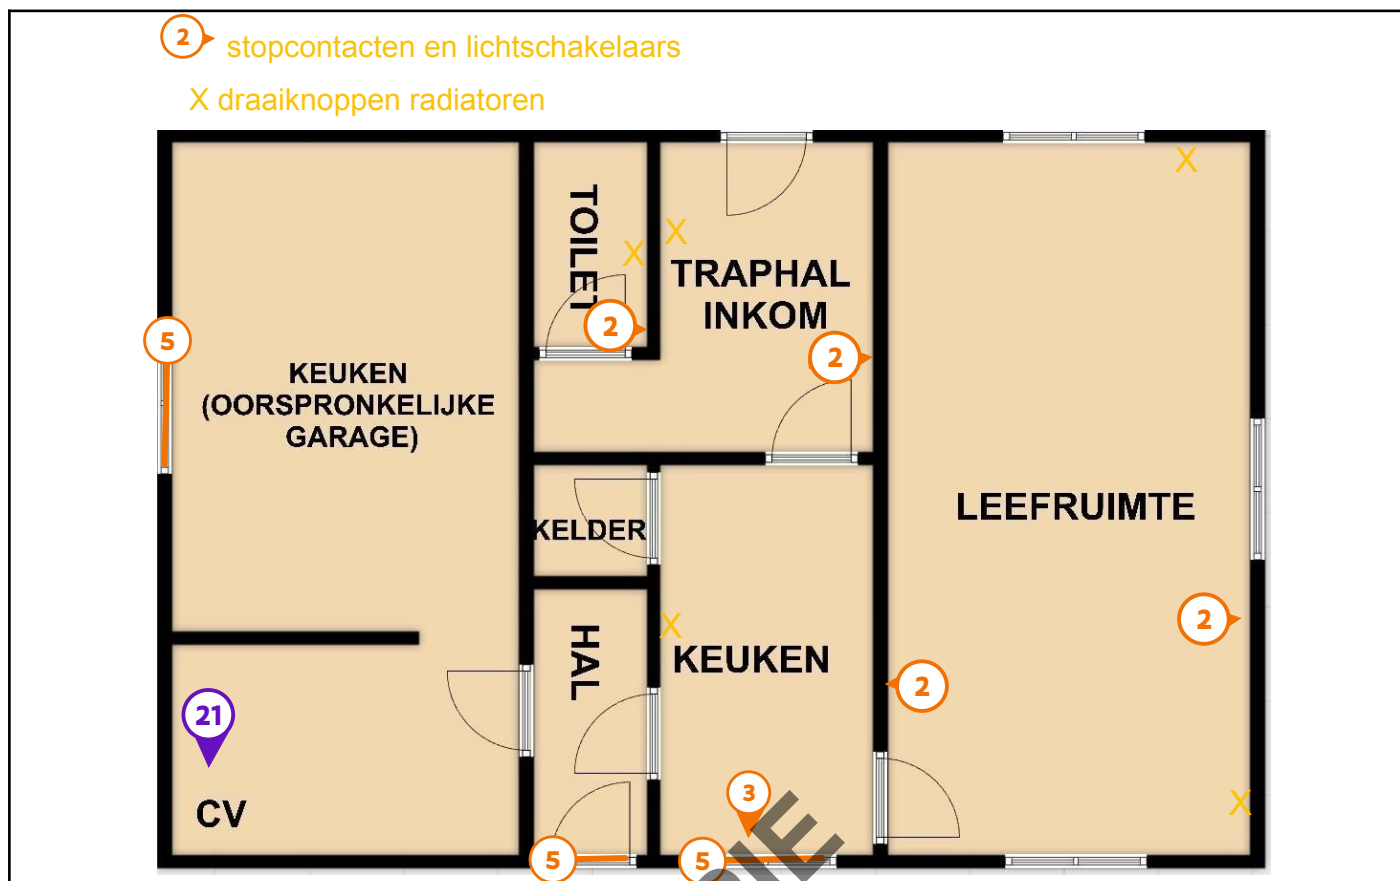
Plan 1.5: Plan van het gelijkvloers

Beschrijving	Type	Actie
2. Bakeliet schakelaars/stopcontacten	Asbestmateriaal	Verwijderen
3. Anti-dreun folie spoelbak keuken	Asbestmateriaal	Verwijderen
5. Stopverf ramen buiten schrijnwerk - glas	Asbestmateriaal	Verwijderen
21. CV-ketel (niet verdacht)	Overige ruimte of materiaal	-

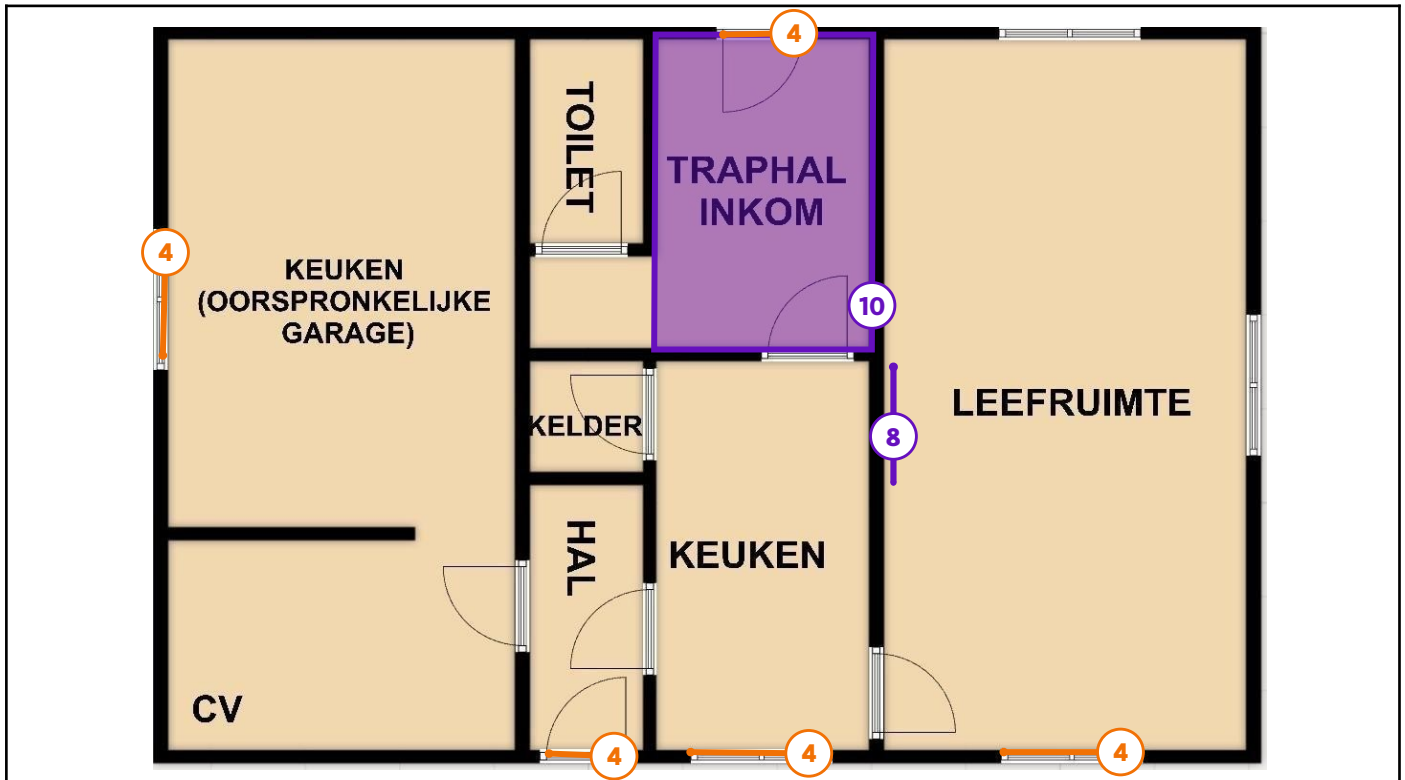
Plan 1.6: Plan van het gelijkvloers

Beschrijving	Type	Actie
4. Mastiek aan de ramen schrijnwerk steen	Asbestmateriaal	Verwijderen
8. Tegellijm / mortel sierstenen kachel	Advies	-
10. Afsmeerlaag voegen gipskartonplaten	Advies	-

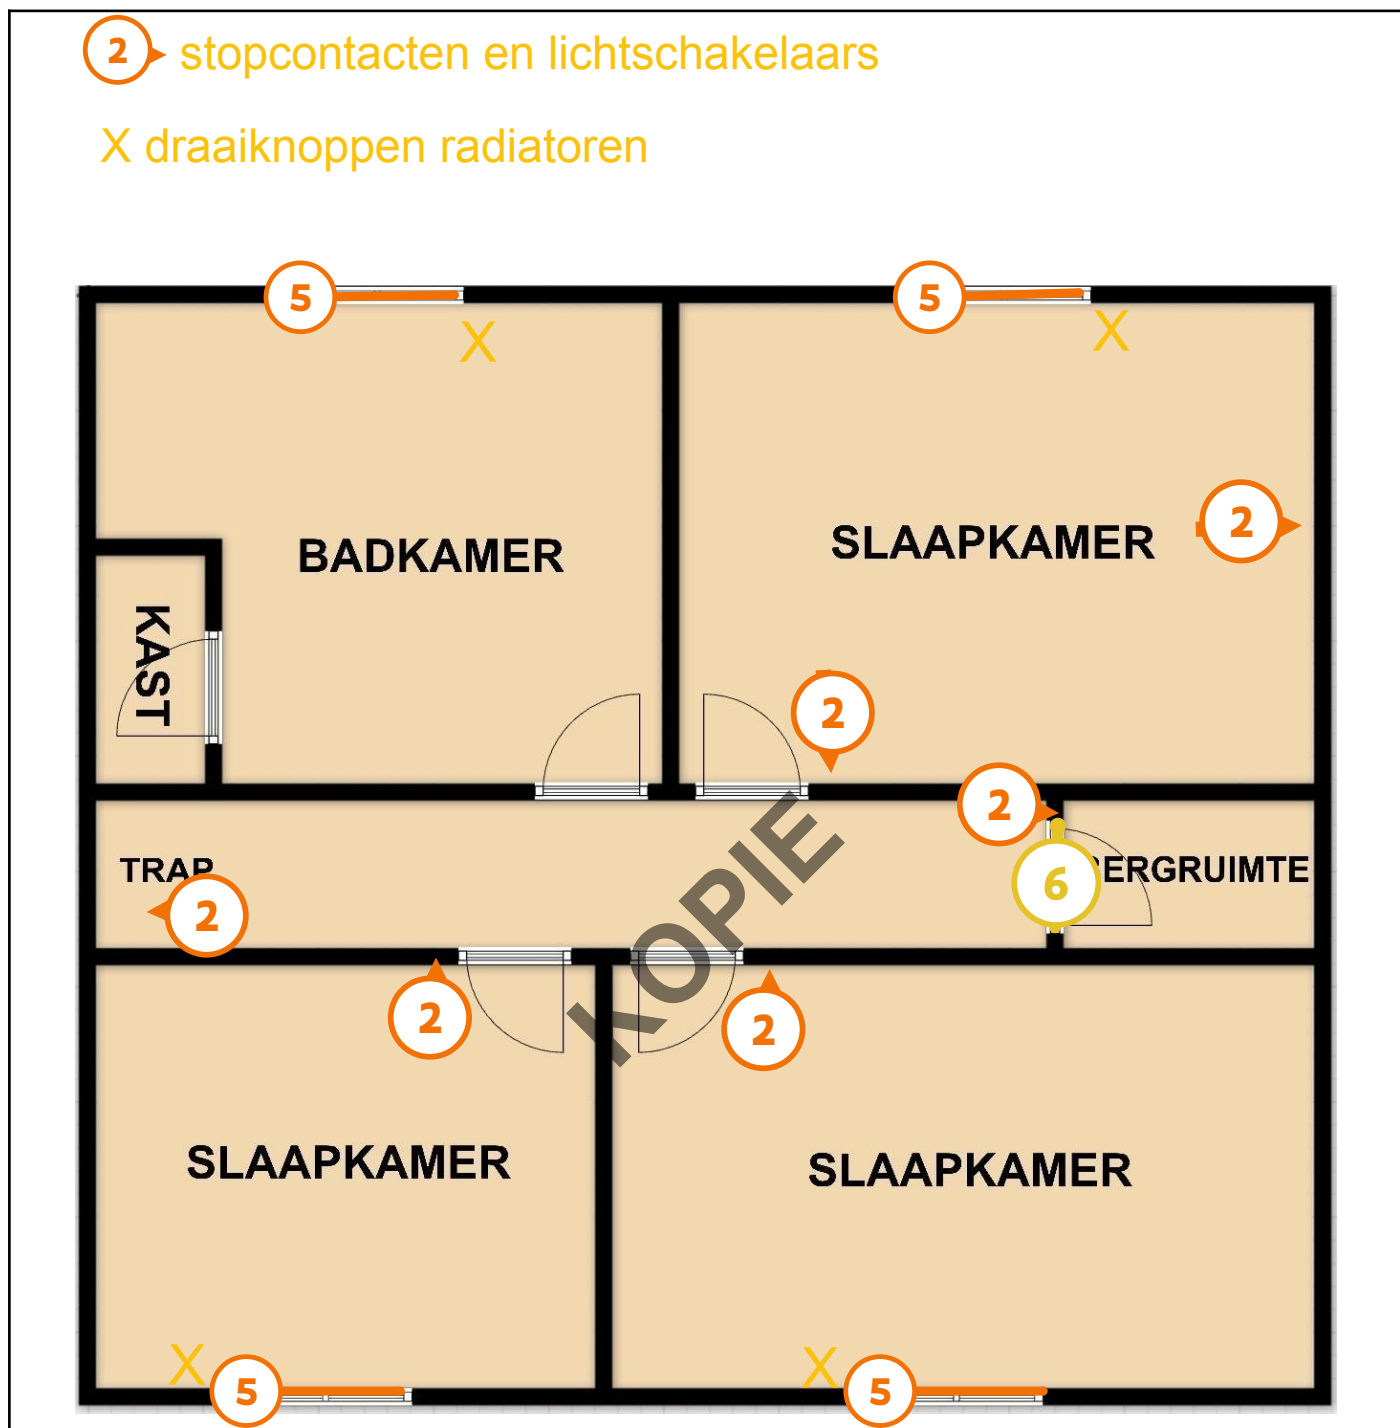
Plan 1.11: Plan van de eerste verdieping

Beschrijving	Type	Actie
2. Bakeliet schakelaars/stopcontacten	Asbestmateriaal	Verwijderen
5. Stopverf ramen buiten schrijnwerk - glas	Asbestmateriaal	Verwijderen

6. Dorpels type massal

Asbestmateriaal

Zorgvuldig beheren

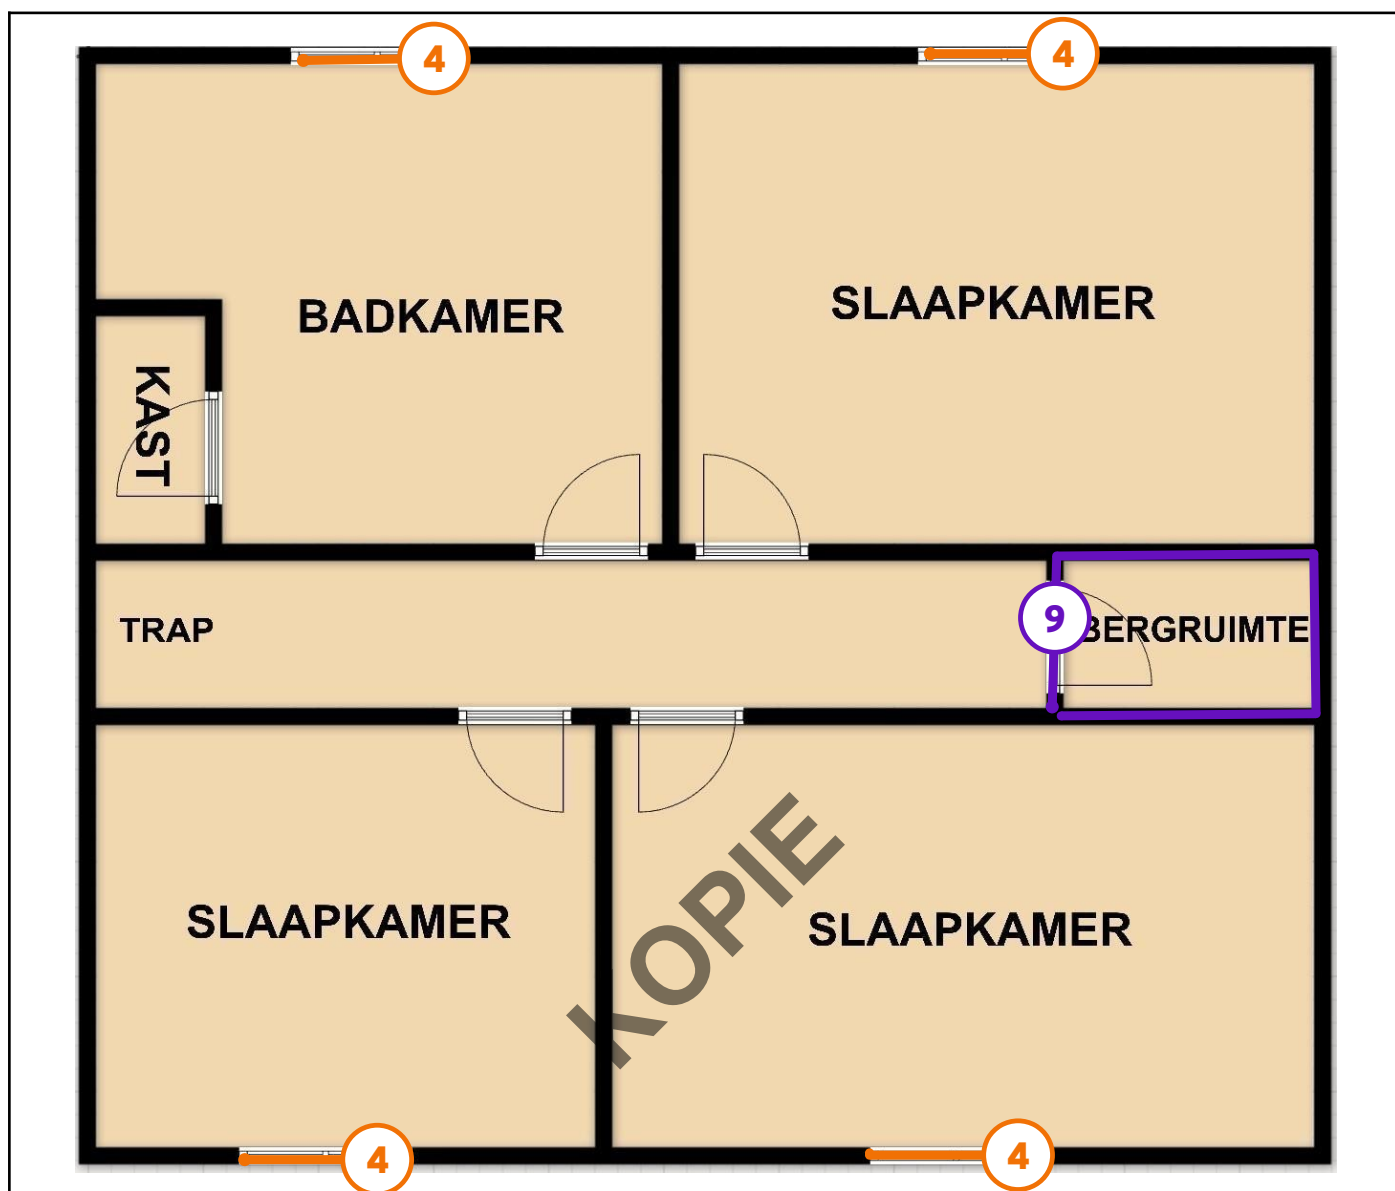
Plan 1.12: Plan van de eerste verdieping

Beschrijving	Type	Actie
4. Mastiek aan de ramen schrijnwerk steen	Asbestmateriaal	Verwijderen
9. Tegellijm wandtegels bergruimte	Advies	-

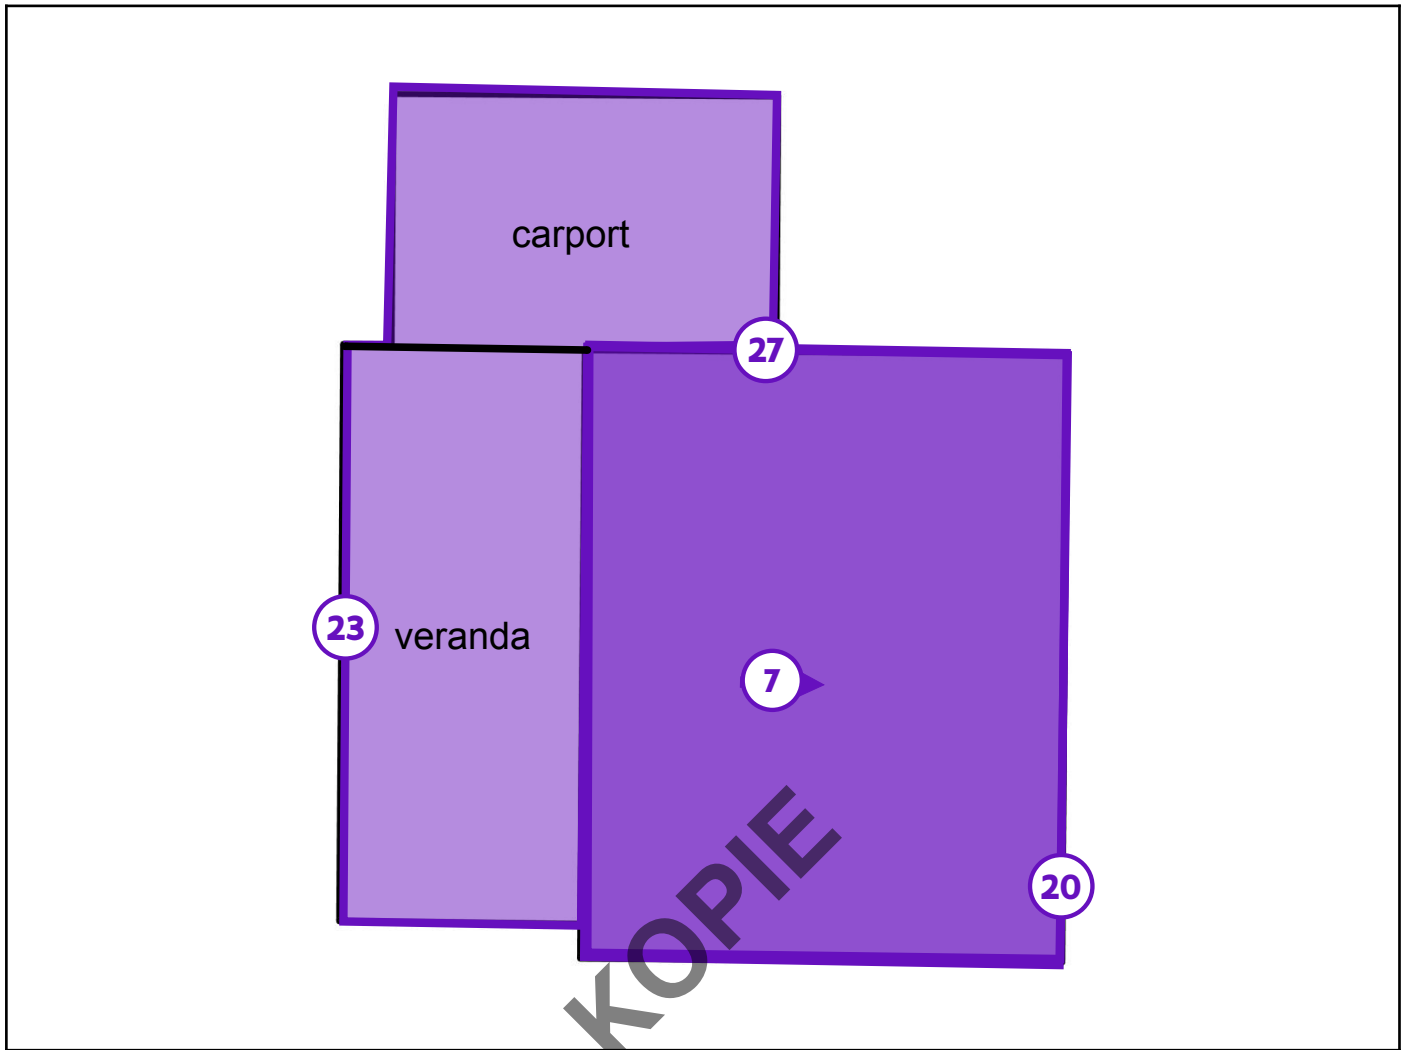
Plan 1.18: Plan van het dak

Beschrijving	Type	Actie
7. Binnenzijde schouw	Beperking	-
20. Dakbedekking bestaande uit pannen (niet verdacht)	Overige ruimte of materiaal	-
23. Dakbedekking bestaande uit stalen/metalen platen	Overige ruimte of materiaal	-
27. Geen onderdak aangetroffen	Overige ruimte of materiaal	-

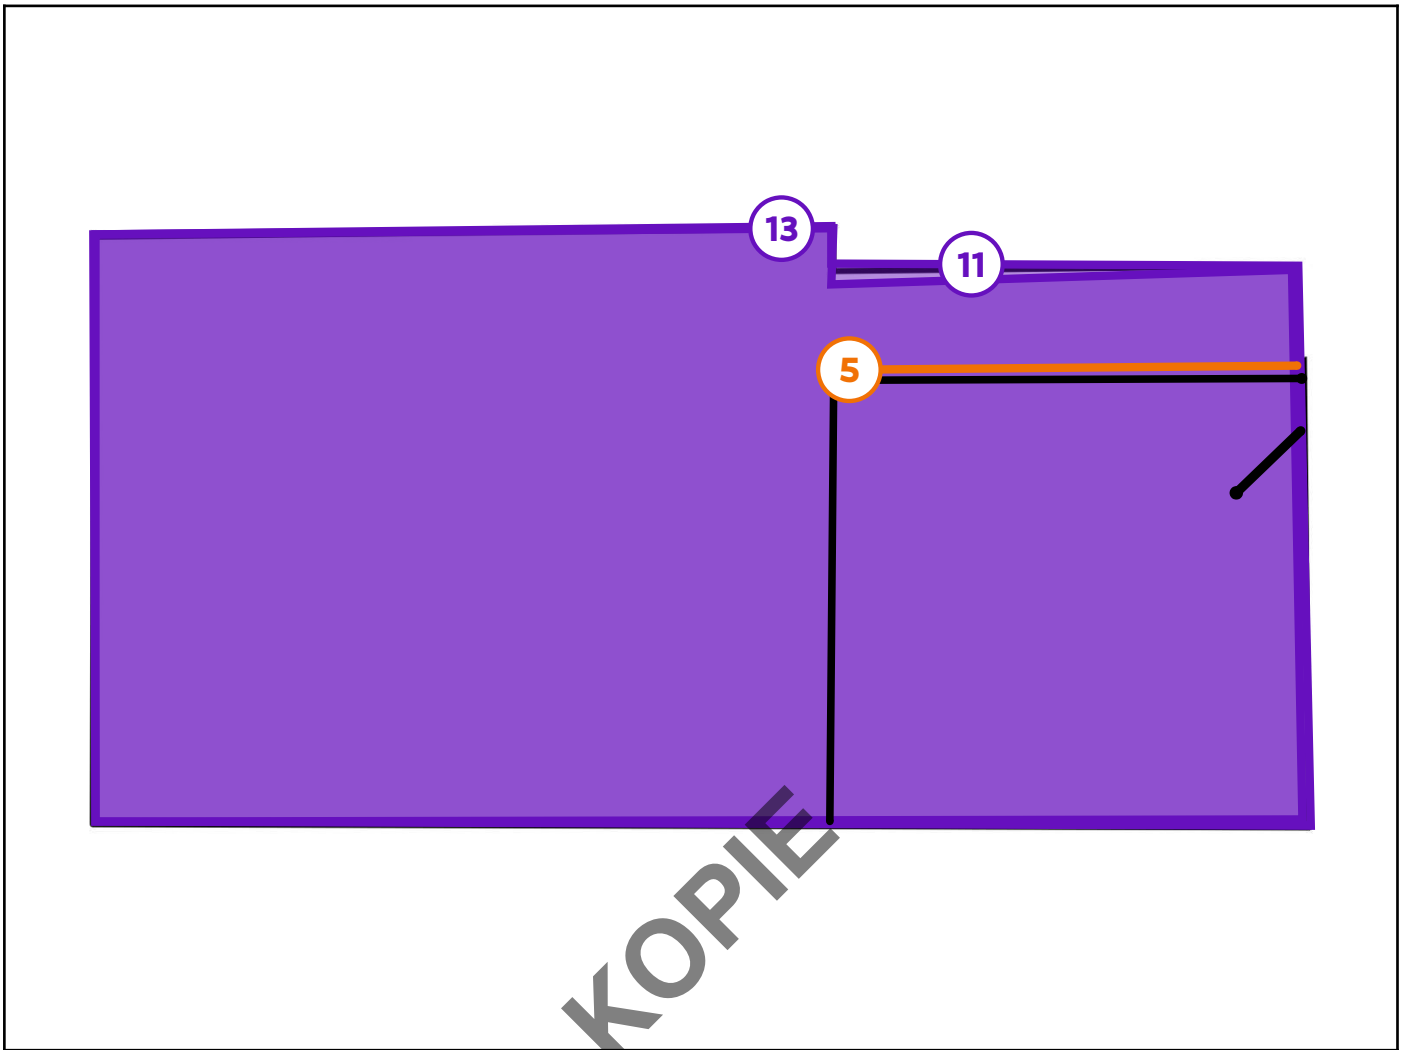
Plan 2.2: Plan van de tuinberging kopie

Beschrijving	Type	Actie
5. Stopverf ramen buiten schrijnwerk - glas	Asbestmateriaal	Verwijderen
11. Onderliggende vloeren, tegels - lijm (vloeren, wanden en plinten)	Advies	-
13. Leiding-, ventilatie-, wacht- en/of afvoerbuizen	Advies	-

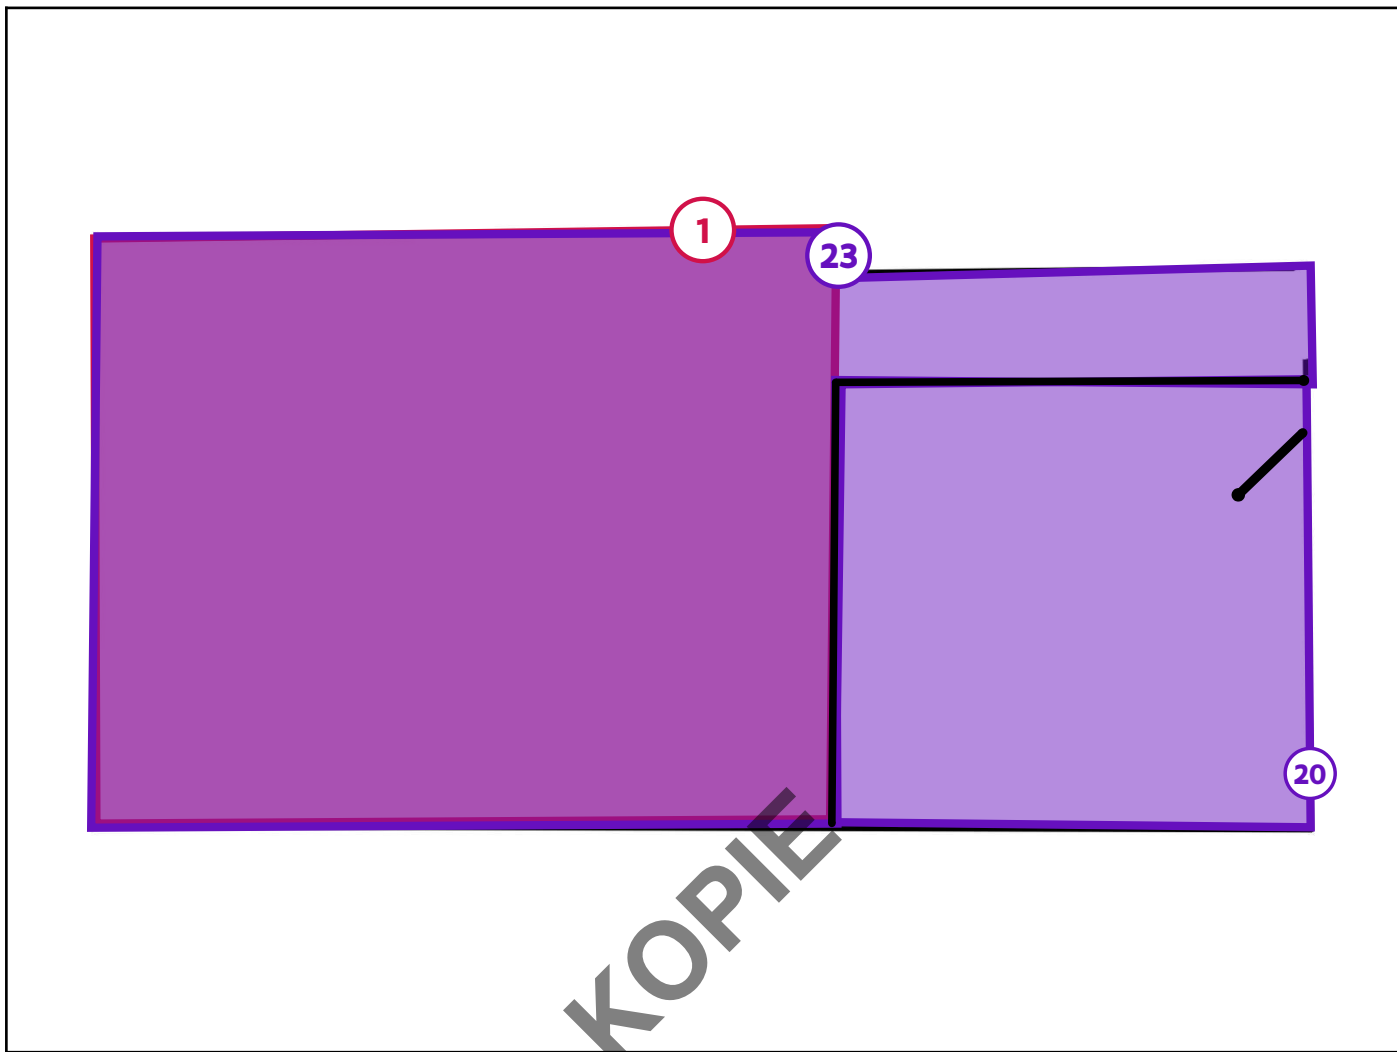
Plan 2.3: Plan van de tuinberging - het dak

Beschrijving	Type	Actie
1. Dak bestaande uit golfplaten	Asbestmateriaal	Dringend verwijderen
20. Dakbedekking bestaande uit pannen (niet verdacht)	Overige ruimte of materiaal	-
23. Dakbedekking bestaande uit stalen/metalen platen	Overige ruimte of materiaal	-

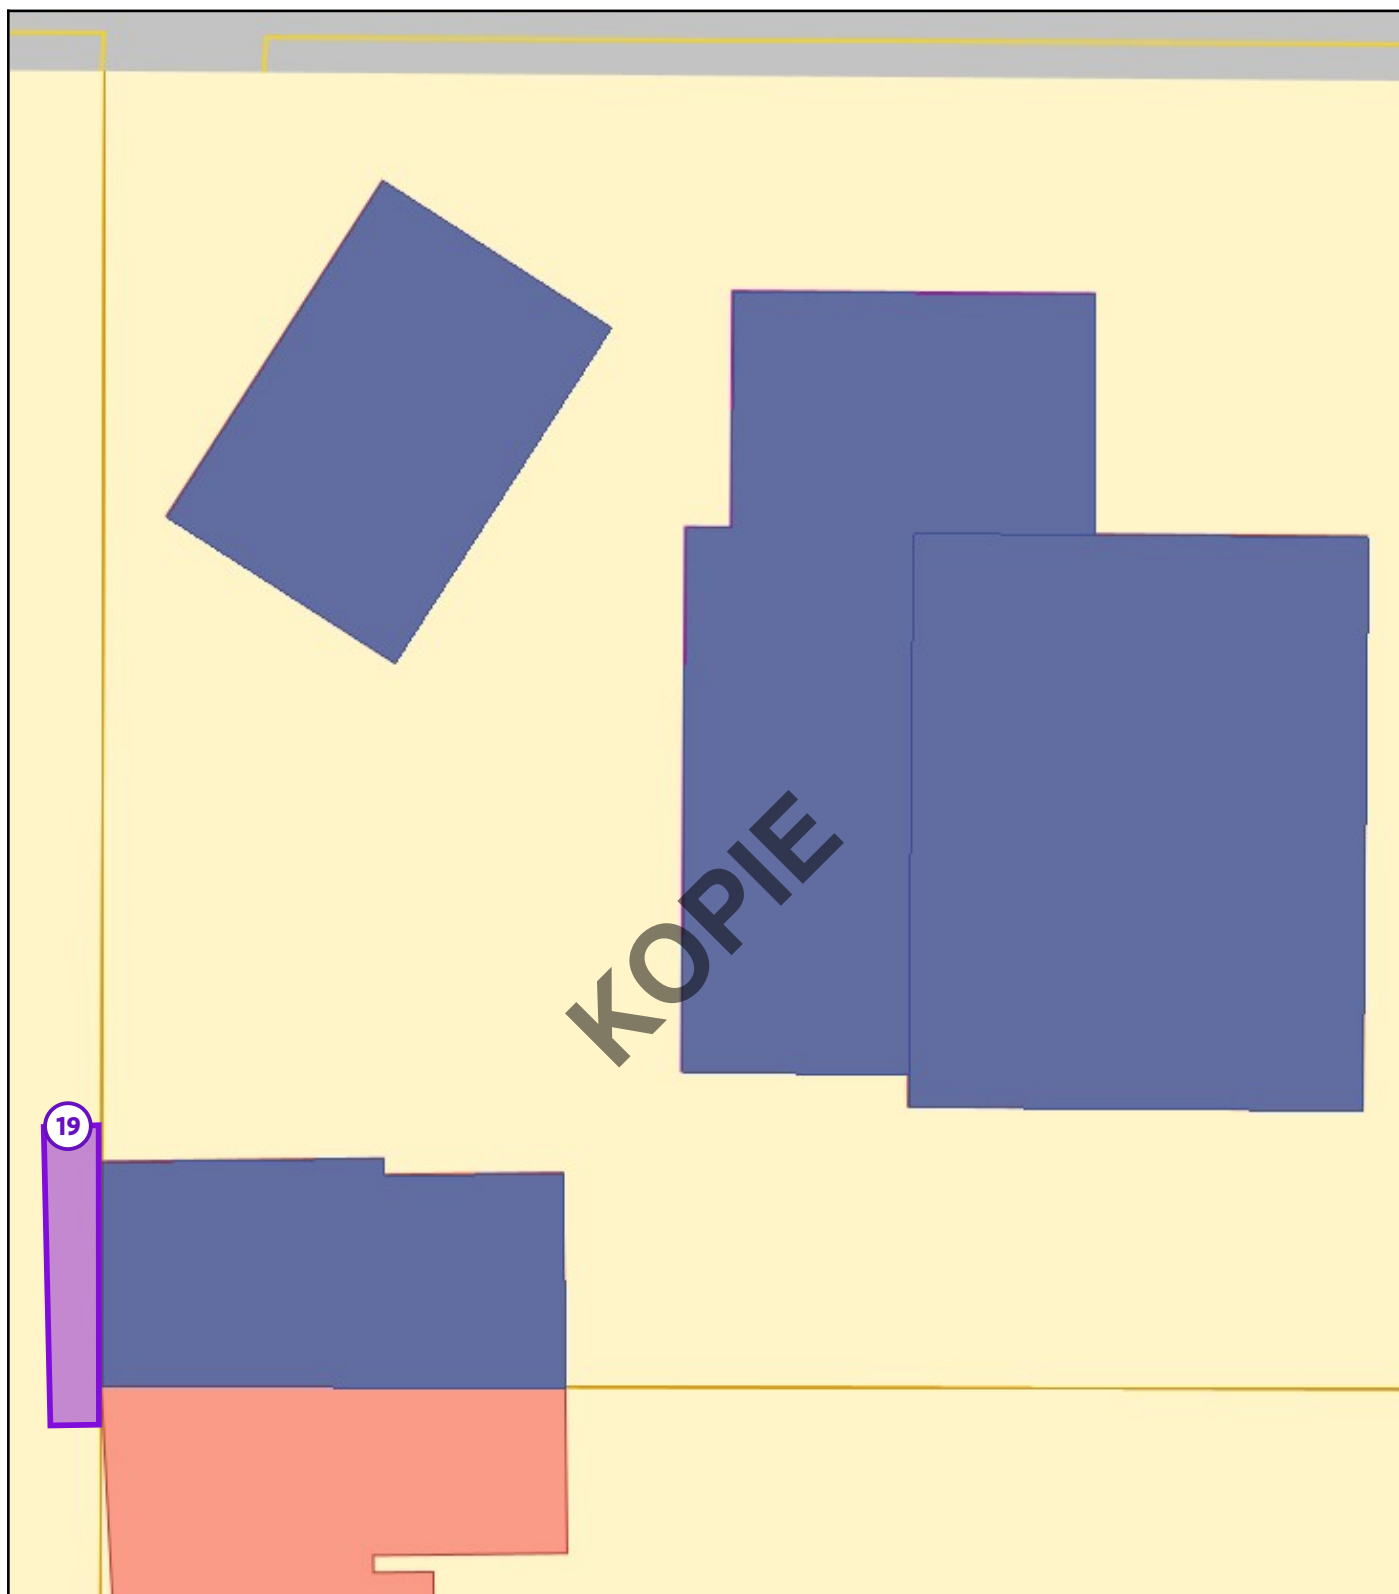
Plan 4.1: Afdruiptzones/afvloeizones

19. Afdruipzone door asbestverdachte golfplaten op de bodem	Afdruipzone/afvloeizone	-
---	-------------------------	---

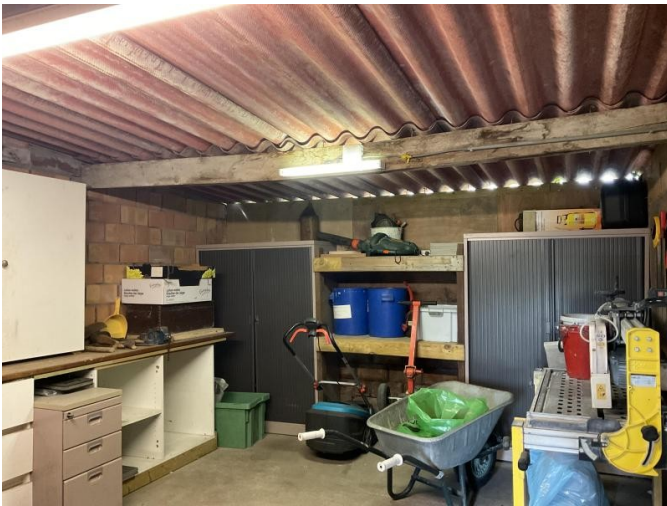
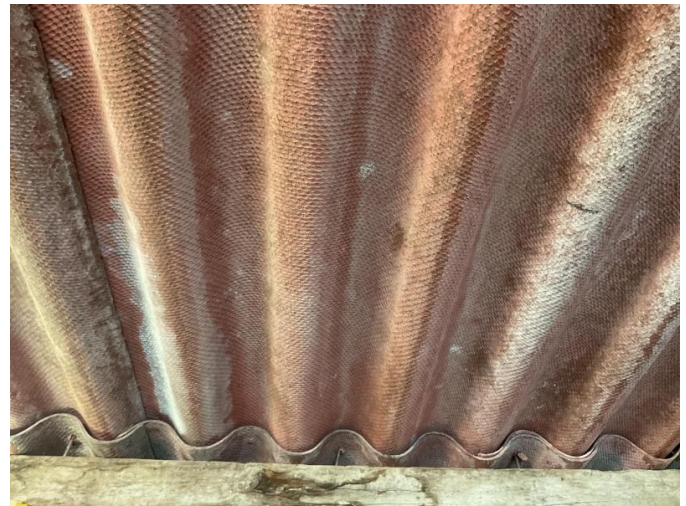
Eindbeoordeling materiaalrisico	Hoog materiaalrisico en/of hoge kans op vezelvrijgave
---------------------------------	---

Gebondenheid	Categorie 1: hechtgebonden in oorsprong
Asbestsoort (vezeltype)	Crocidoliet aanwezig
Asbestconcentratie	Laag (< 50%)
Afschermingsgraad van het gehele materiaal	Geheel of deels vrij aan de binnenlucht, maar geen contact met binnenluchtstromen
Toestand van het materiaal	Matig beschadigd, matig verweerd

Beschrijving	Dak bestaande uit golfplaten
Omgeving	Grenst aan binnen- en buitenlucht
Primaire drager	Schuin dak
Asbestmateriaal	Dak- en gevelbekleding - Golfplaat
Bindmiddel van asbestmateriaal	Cement
Gebondenheid op basis van bindmiddel	Hecht
Hoeveelheid (oppervlakte - aantal)	<ul style="list-style-type: none">• 24,00 m² - 1 stuk
Totale oppervlakte	24,00 m ²
Eenvoudig bereikbaar	Ja
Bevestigingswijze	<ul style="list-style-type: none">• Geklemd• Geschroefd
Identificatiemethode	<p>De asbestdeskundige beoordeelt het materiaal als asbestverdacht en dus asbesthoudend, en dit zonder monstername.</p> <p>Motivatie: De opdrachtgever weigert om het materiaal te laten bemonsteren.</p>
Destructieve handeling voor identificatie	Nee
Opmerking	De hoeveelheid is een zo nauwkeurig mogelijke opmeting. Hieraan kunnen evenwel geen rechten worden ontleend.

Dringend verwijderen

- Verwijder dit asbestmateriaal zo snel mogelijk. Volg de toestand goed op.
- Voer bijkomende staalname(s) uit.

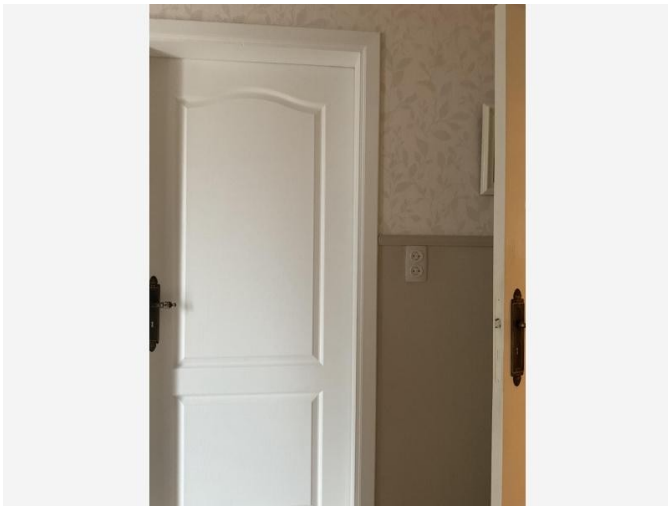
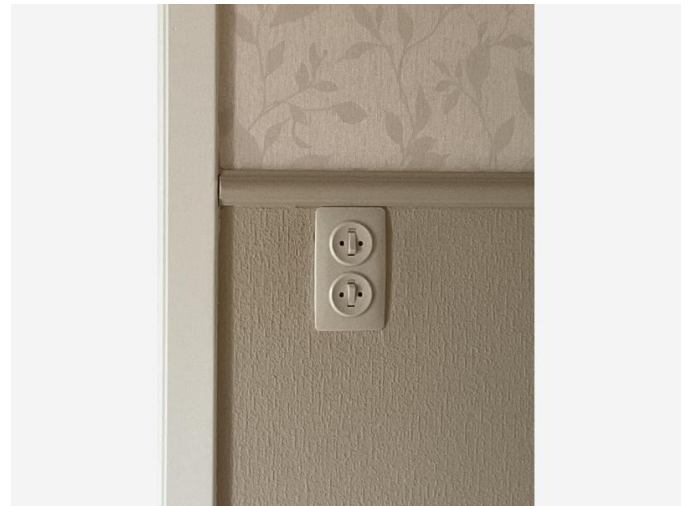
Verhoogd materiaalrisico en/of verhoogde kans op vezelvrijgave

Gebondenheid	Categorie 1: hechtgebonden in oorsprong
Asbestsoort (vezeltype)	Crocidoliet aanwezig
Asbestconcentratie	Laag (< 50%)
Afschermingsgraad van het gehele materiaal	Geheel of deels vrij aan de binnenlucht, maar geen contact met binnenluchtstromen
Toestand van het materiaal	Licht beschadigd, licht verweerd. Intacte calciumsilicaatplaat of materiaal met categorie 3-gebondenheid

Beschrijving	Bakeliet schakelaars/stopcontacten
Omgeving	Binnen
Primaire drager	Communicatie en elektrische infrastructuur en uitrusting
Asbestmateriaal	Plaat, paneel, tablet - Type Bakeliet
Bindmiddel van asbestmateriaal	Kunststof of -hars
Gebondenheid op basis van bindmiddel	Hecht
Hoeveelheid (oppervlakte - dikte - aantal)	<ul style="list-style-type: none"> • 0,05 m² - 7,00 cm - 8 stuks • 0,15 m² - 2,00 cm - 10 stuks
Totaal volume	0,058 m ³
Eenvoudig bereikbaar	Ja
Bevestigingswijze	<ul style="list-style-type: none"> • Geschroefd
Identificatiemethode	<p>De asbestdeskundige beoordeelt het materiaal als asbestverdacht en dus asbesthoudend, en dit zonder monstername.</p> <p>Motivatie: De monstername brengt andere schade aan dan schade die inherent is aan de monstername.</p>
Destructieve handeling voor identificatie	Nee
Opmerking	<p>De hoeveelheid is een zo nauwkeurig mogelijke opmeting. Hieraan kunnen evenwel geen rechten worden ontleend. Monstername niet uitgevoerd wegens risico op beschadiging van een elektrisch component en mogelijke blootstelling aan spanning of storingen in de elektrische installatie.</p> <p>8 draaiknoppen aan de radiatoren</p> <p>10 lichtschakelaars en stopcontacten</p>

Verwijderen

- Zorg voor een veilig beheer. Vermijd het beschadigen van het asbestmateriaal. Controleer de toestand jaarlijks op wijzigingen.
- Voer bijkomende staalname(s) uit.

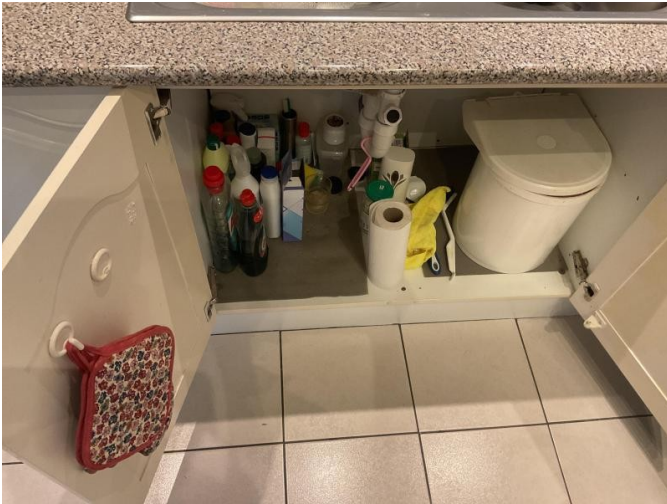
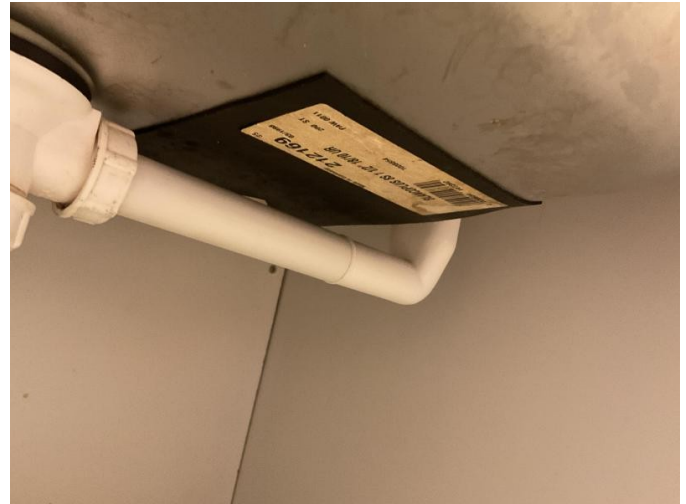
Beschrijving	Anti-dreun folie spoelbak keuken
Omgeving	Binnen
Primaire drager	Sanitaire infrastructuur en uitrusting (toe- en afvoer)
Asbestmateriaal	ontdreuningsplaat
Bindmiddel van asbestmateriaal	Bitumen (roofing, teer, asfalt)
Gebondenheid op basis van bindmiddel	Hecht
Hoeveelheid (gewicht - aantal)	<ul style="list-style-type: none">• 0,20 kg - 1 stuk
Totaal gewicht	0,20 kg
Eenvoudig bereikbaar	Ja
Bevestigingswijze	<ul style="list-style-type: none">• Verlijmd, ingegoten, versmeerd
Identificatiemethode	<p>De asbestdeskundige beoordeelt het materiaal als asbestverdacht en dus asbesthoudend, en dit zonder monstername.</p> <p>Motivatie: De opdrachtgever weigert om het materiaal te laten bemonsteren.</p>
Destructieve handeling voor identificatie	Nee

Verwijderen

- Verwijder dit asbestmateriaal zo snel mogelijk. Volg de toestand goed op.
- Voer bijkomende staalname(s) uit.

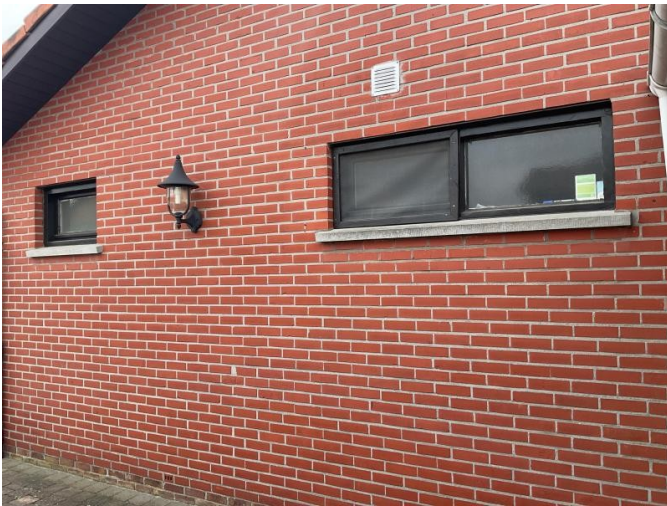
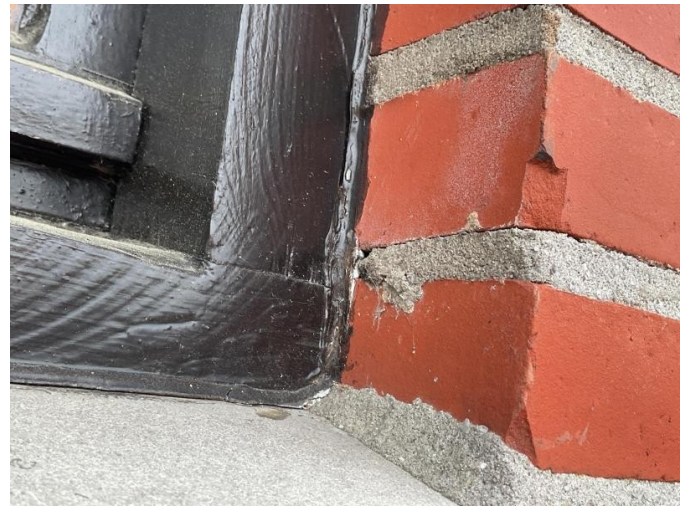
Beschrijving	Mastiek aan de ramen schrijnwerk steen
Omgeving	Buiten
Primaire drager	Wandopening verticaal (raam, deur, ...)
Asbestmateriaal	In-situ afwerkingslagen - Pasta, stopverf, voegsel, stopsel, vulsel, mastiek, kitten, ...
Bindmiddel van asbestmateriaal	Kitten, mastiek, pasta
Gebondenheid op basis van bindmiddel	Hecht
Hoeveelheid (gewicht - aantal)	<ul style="list-style-type: none">• 8,00 kg - 1 stuk
Totaal gewicht	8,00 kg
Eenvoudig bereikbaar	Ja
Bevestigingswijze	<ul style="list-style-type: none">• Verlijmd, ingegoten, versmeerd
Identificatiemethode	<p>De asbestdeskundige beoordeelt het materiaal als asbestverdacht en dus asbesthoudend, en dit zonder monstername.</p> <p>Motivatie: De opdrachtgever weigert om het materiaal te laten bemonsteren.</p>
Destructieve handeling voor identificatie	Nee
Opmerking	De hoeveelheid is een zo nauwkeurig mogelijke opmeting. Hieraan kunnen evenwel geen rechten worden ontleend.
