# Asbestinventarisatetest

Achelpoort 24, 3930 Hamont-Achel

Attestnummer : 20260428-000448.001

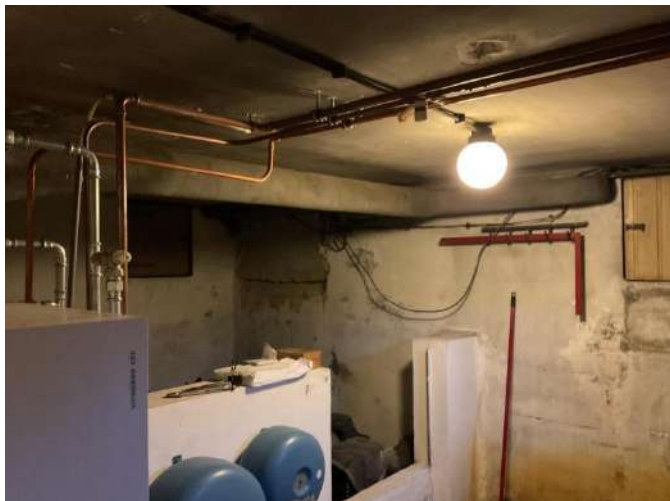
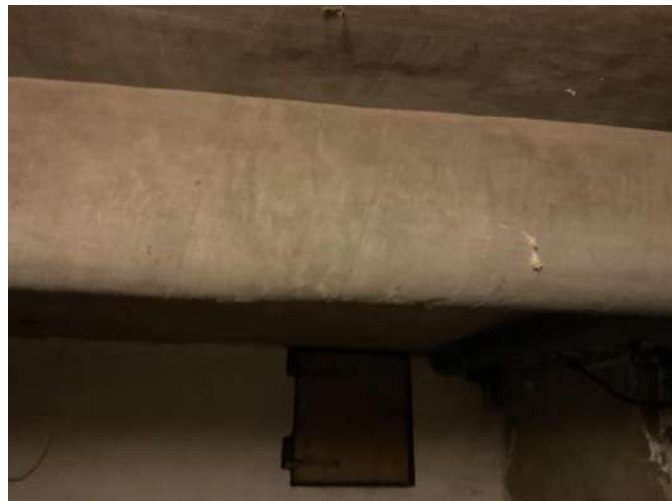
Hoog materiaalrisico en/of hoge kans op vezelvrijgave

Gebondenheid	Categorie 2: niet-hechtgebonden met matrix
Asbestsoort (vezeltype)	Amfibool aanwezig, uitgezonderd crocidoliet
Asbestconcentratie	Hoog ( $\geq 50\%$ )
Afschermingsgraad van het gehele materiaal	Geheel of deels vrij aan de binnenlucht, maar geen contact met binnenluchtstromen
Toestand van het materiaal	Matig beschadigd, matig verweerd

#	Type	Referentie	Resultaat
1.1	Mengmonster	0098691AG	Amosiet
1.2	Mengmonster	0098762AG	Amosiet

Beschrijving	Leidingisolatie (gips) de rechte stukken en de bochten
Omgeving	Binnen
Primaire drager	HVAC infrastructuur en uitrusting
Asbestmateriaal	In-situ afwerkingslagen - Thermische isolatie
Bindmiddel van asbestmateriaal	Gips - kalk
Gebondenheid op basis van bindmiddel	Niet-hechtgebonden
Hoeveelheid (lengte - omtrek - dikte - aantal)	10,00 m - 40,00 cm - 5,00 cm - 1 stuk
Totaal volume	0,32 m <sup>3</sup>
Eenvoudig bereikbaar	Ja
Bevestigingswijze	<ul style="list-style-type: none"><li>• Verlijmd, ingegoten, versmeerd</li></ul>
Identificatiemethode	Een monstername door de asbestdeskundige met laboanalyse door een asbestlabo.
Destructieve handeling voor identificatie	Nee
Opmerking	<p>De hoeveelheid is een zo nauwkeurig mogelijke opmeting. Hieraan kunnen evenwel geen rechten worden ontleend. Rechte stukken en bochten worden waar mogelijk apart bemonsterd.</p> <p>De rechte stukken staal ID 0098762AG</p> <p>De bochten staal ID 0098691AG</p>

Dringend verwijderen

- Zorg voor een veilig beheer. Vermijd het beschadigen van het asbestmateriaal. Controleer de toestand jaarlijks op wijzigingen.

- Hermetische zone (erkend asbestverwijderaar)  
Deze toepassing kan enkel door een erkende asbestverwijderaar via de methodiek van hermetische zone verwijderd worden omdat verwijdering via de methodiek van eenvoudige handelingen en/of couveusezakmethode niet mogelijk is; en er automatisch een verhoogd risico op vrijgave van asbestvezels (max. concentratie 0,01 vezels/cm - CODEX Art. VI.3-54) ontstaat. (Bron: CODEX - Art. VI.3-61.- par 1.)

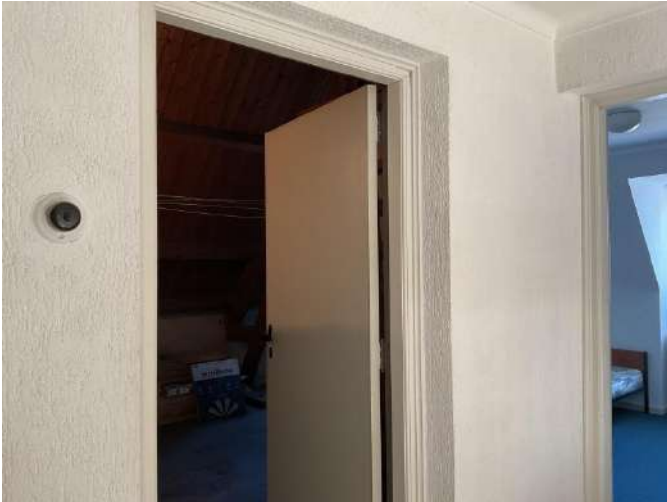
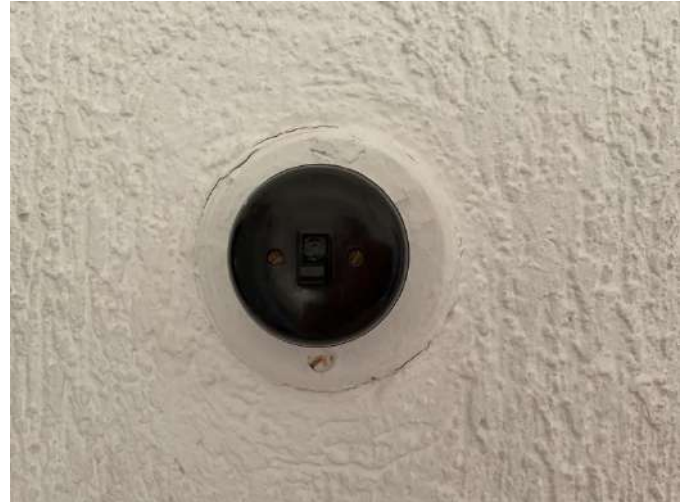
## Fiche 2: Bakeliet schakelaars/stopcontacten en stoppenkast

Het asbestmateriaal valt onder de mijlpaal van 2040.

Opmerking	<p>De hoeveelheid is een zo nauwkeurig mogelijke opmeting. Hieraan kunnen evenwel geen rechten worden ontleend.</p> <p>1 zekeringskast, 0,2 m<sup>2</sup></p> <p>2 stoppenkasten, 0,1 M<sup>2</sup></p> <p>20 stopcontacten en lichtschakelaars</p>

Verwijderen

- Zorg voor een veilig beheer. Vermijd het beschadigen van het asbestmateriaal. Controleer de toestand jaarlijks op wijzigingen.
- Voer bijkomende staalname(s) uit.

- Eenvoudige handelingen: mag via doe-het-zelf of door werknemer(s) met opleidingsattest eenvoudige handelingen  
Deze toepassing kan door een aannemer die over een opleidingsattest eenvoudige handelingen beschikt of door een particulier (doe-het-zelf), verwijderd worden indien er geen verhoogd risico op vrijgave van asbestvezels (max. concentratie 0,01 vezels/cm<sup>3</sup> - CODEX Art. VI.3-54) ontstaat en de toepassing voorafgaand wordt gefixeerd/bevochtigd; de individuele elementen zonder machinale werktuigen (boormachine, slijpschijf, hogedrukreiniger,...) en zonder breken of gooien een voor een losgemaakt worden; en ten slotte dubbel en luchtdicht verpakt weggevoerd worden naar een erkend afvalpunt (recyclagepark).

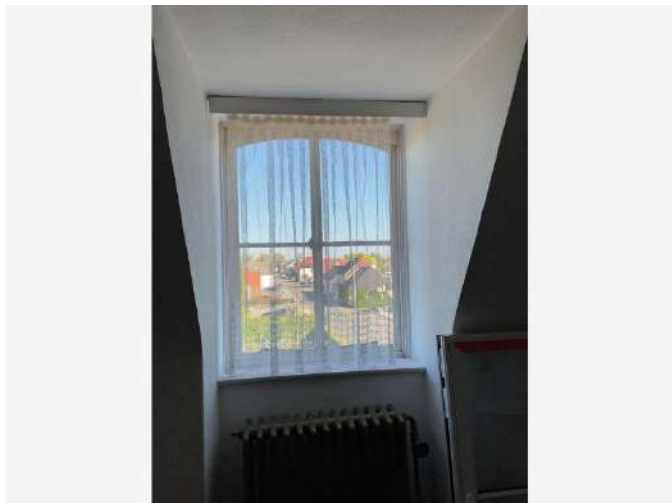
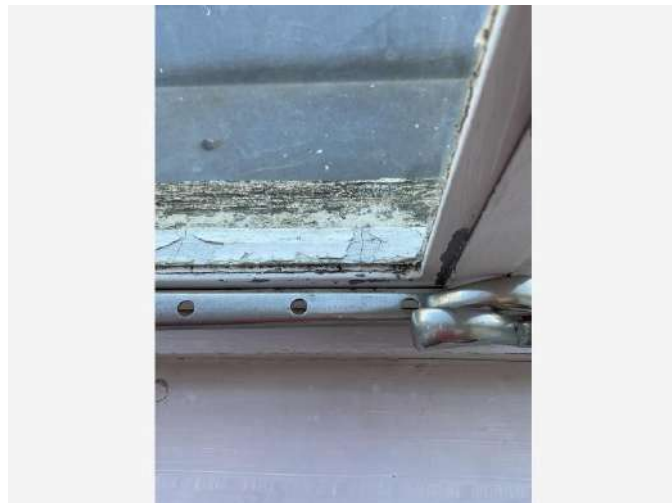
Beschrijving	Stopverf schrijnwerk - glas / buiten- en buitenzijde
Omgeving	Grenst aan binnen- en buitenlucht
Primaire drager	Wandopening verticaal (raam, deur, ...)
Asbestmateriaal	In-situ afwerkingslagen - Pasta, stopverf, voegsel, stopsel, vulsel, mastiek, kitten, ...
Bindmiddel van asbestmateriaal	Kitten, mastiek, pasta
Gebondenheid op basis van bindmiddel	Hecht
Hoeveelheid (gewicht - aantal)	<ul style="list-style-type: none"><li>• 3,00 kg - 1 stuk</li></ul>
Totaal gewicht	3,00 kg
Eenvoudig bereikbaar	Ja
Bevestigingswijze	<ul style="list-style-type: none"><li>• Verlijmd, ingegoten, versmeerd</li></ul>
Identificatiemethode	<p><b>KOPIE KOPIE</b></p> <p>De asbestdeskundige beoordeelt het materiaal als asbestverdacht en dus asbesthoudend, en dit zonder monstername.</p> <p>Motivatie: De opdrachtgever weigert om het materiaal te laten bemonsteren.</p>
Destructieve handeling voor identificatie	Nee
Opmerking	De hoeveelheid is een zo nauwkeurig mogelijke opmeting. Hieraan kunnen evenwel geen rechten worden ontleend.

- Eenvoudige handelingen: mag via doe-het-zelf of door werknemer(s) met opleidingsattest eenvoudige handelingen  
Deze toepassing kan door een aannemer die over een opleidingsattest eenvoudige handelingen beschikt of door een particulier (doe-het-zelf), verwijderd worden indien er geen verhoogd risico op vrijgave van asbestvezels (max. concentratie 0,01 vezels/cm<sup>3</sup> - CODEX Art. VI.3-54) ontstaat en de toepassing voorafgaand wordt gefixeerd/bevochtigd; de individuele elementen zonder machinale werktuigen (boormachine, slijpschijf, hogedrukreiniger,...) en zonder breken of gooien een voor een losgemaakt worden; en ten slotte dubbel en luchtdicht verpakt weggevoerd worden naar een erkend afvalpunt (recyclagepark).

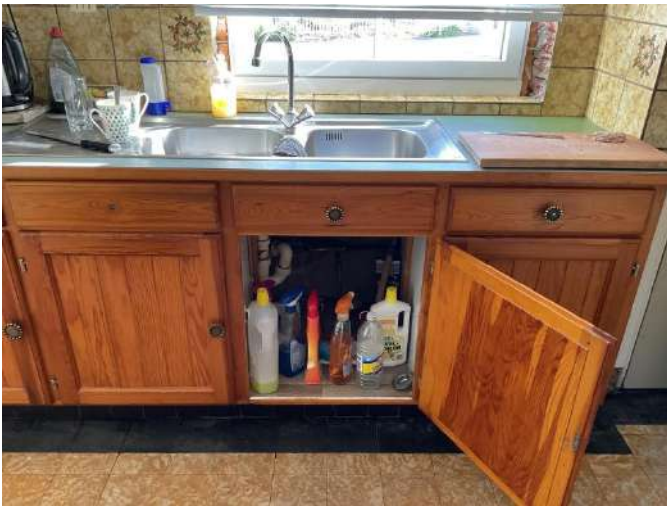
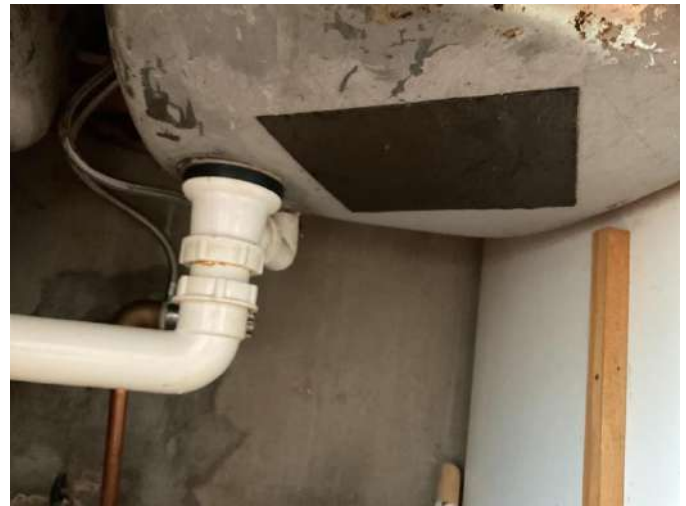
Beschrijving	Antidreun folie spoelbak keuken
Omgeving	Binnen
Primaire drager	Sanitaire infrastructuur en uitrusting (toe- en afvoer)
Asbestmateriaal	Antidreuning plaat
Bindmiddel van asbestmateriaal	Bitumen (roofing, teer, asfalt)
Gebondenheid op basis van bindmiddel	Hecht
Hoeveelheid (gewicht - aantal)	<ul style="list-style-type: none"><li>0,20 kg - 2 stuks</li></ul>
Totaal gewicht	0,40 kg
Eenvoudig bereikbaar	Ja
Bevestigingswijze	<ul style="list-style-type: none"><li>Verlijmd, ingegoten, versmeerd</li></ul>
Identificatiemethode	De asbestdeskundige beoordeelt het materiaal als asbestverdacht en dus asbesthoudend, en dit zonder monstername.  Motivatie: De opdrachtgever weigert om het materiaal te laten bemonsteren.
Destructieve handeling voor identificatie	Nee

- Eenvoudige handelingen: mag via doe-het-zelf of door werknemer(s) met opleidingsattest eenvoudige handelingen  
Deze toepassing kan door een aannemer die over een opleidingsattest eenvoudige handelingen beschikt of door een particulier (doe-het-zelf), verwijderd worden indien er geen verhoogd risico op vrijgave van asbestvezels (max. concentratie 0,01 vezels/cm<sup>3</sup> - CODEX Art. VI.3-54) ontstaat en de toepassing voorafgaand wordt gefixeerd/bevochtigd; de individuele elementen zonder machinale werktuigen (boormachine, slijpschijf, hogedrukreiniger,...) en zonder breken of gooien een voor een losgemaakt worden; en ten slotte dubbel en luchtdicht verpakt weggevoerd worden naar een erkend afvalpunt (recyclagepark).

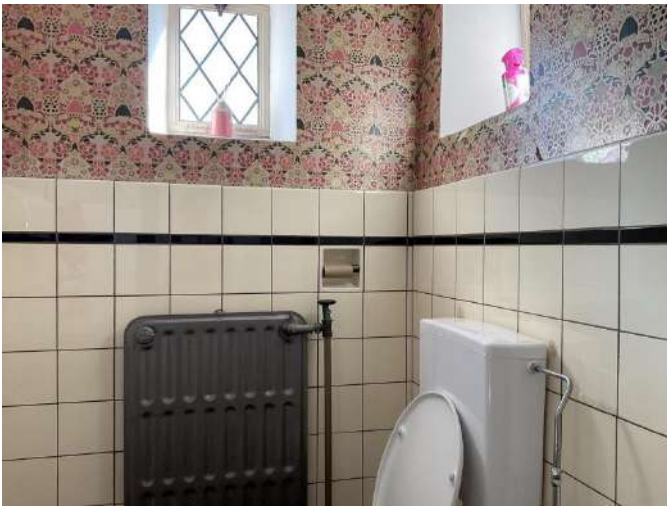
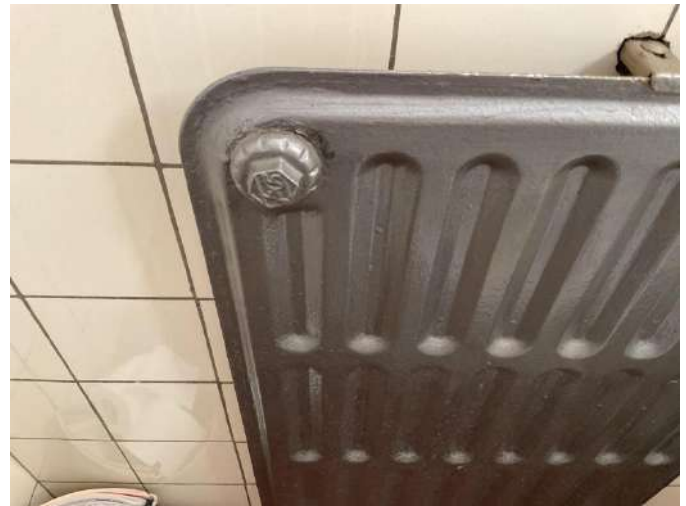
Beschrijving	Pakking radiatoren
Omgeving	Binnen
Primaire drager	Ruimteverwarming
Asbestmateriaal	Pakking, dichting
Bindmiddel van asbestmateriaal	Karton - papier - viltachtig
Gebondenheid op basis van bindmiddel	Niet-hechtgebonden
Hoeveelheid (gewicht - aantal)	• 0,50 kg - 2 stuks
Totaal gewicht	1,00 kg
Eenvoudig bereikbaar	Ja
Bevestigingswijze	• Geklemd
Identificatiemethode	<p><b>KOPIE KOPIE</b></p> <p>De asbestdeskundige beoordeelt het materiaal als asbestverdacht en dus asbesthoudend en doet ondermonsternamen.</p> <p>Motivatie: De opdrachtgever weigert om het materiaal te laten bemonsteren.</p>
Destructieve handeling voor identificatie	Nee
Opmerking	De hoeveelheid is een zo nauwkeurig mogelijke opmeting. Hieraan kunnen evenwel geen rechten worden ontleend.

- Eenvoudige handelingen: mag via doe-het-zelf of door werknemer(s) met opleidingsattest eenvoudige handelingen  
Deze toepassing kan door een aannemer die over een opleidingsattest eenvoudige handelingen beschikt of door een particulier (doe-het-zelf), verwijderd worden indien er geen verhoogd risico op vrijgave van asbestvezels (max. concentratie 0,01 vezels/cm<sup>3</sup> - CODEX Art. VI.3-54) ontstaat en de toepassing voorafgaand wordt gefixeerd/bevochtigd; de individuele elementen zonder machinale werktuigen (boormachine, slijpschijf, hogedrukreiniger,...) en zonder breken of gooien een voor een losgemaakt worden; en ten slotte dubbel en luchtdicht verpakt weggevoerd worden naar een geregistreerd asbestinzamelaar of via een erkende asbestverwijderaar. (In het recyclagepark kan je niet terecht met niet-hechtgebonden asbest)

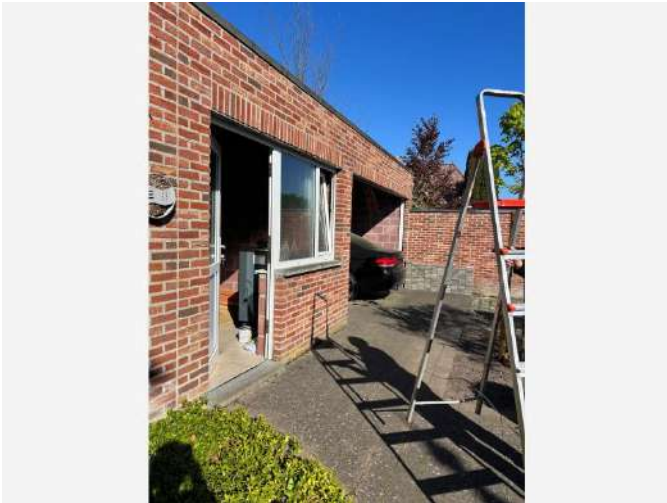
Opmerking	De garage met tuinberging is in 2001 gebouwd. Bewijsdocumenten in de bijlagen
-----------	--

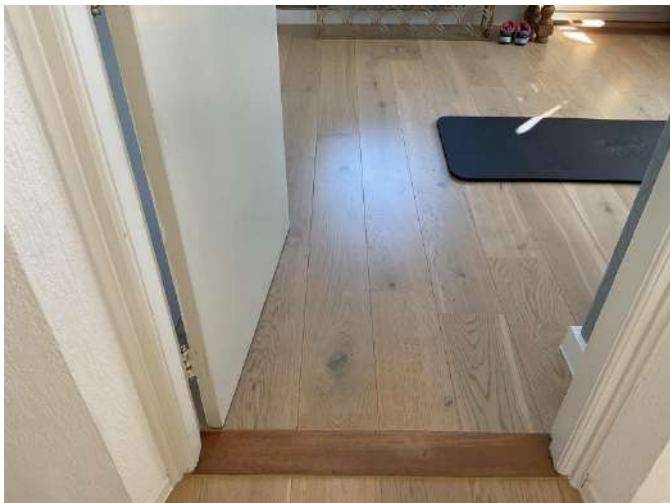
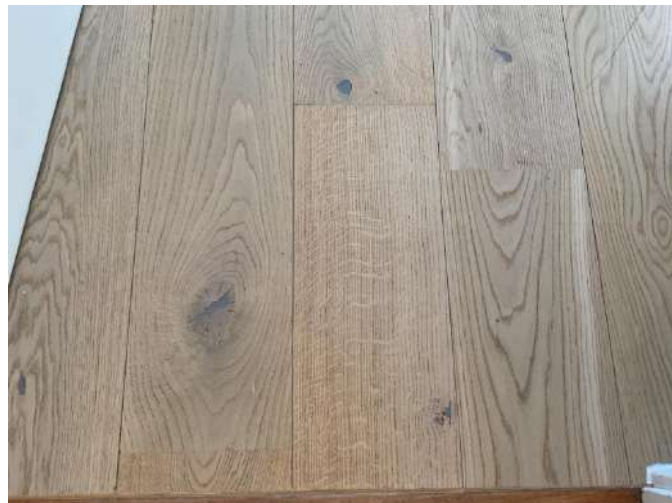
# Fiche 11: Onderliggende vloeren, tegels - lijm (vloeren, wanden en plinten)

Basis voor advies	Beoordeling op basis van expertise, zonder een vaststelling door de asbestdeskundige.
Primaire drager	vloeren en wanden
