# Asbestinventarisatetest

Sluis 141, 2400 Mol

Attestnummer : 20250508-000598.000

Uitgegeven op : 08.05.2025

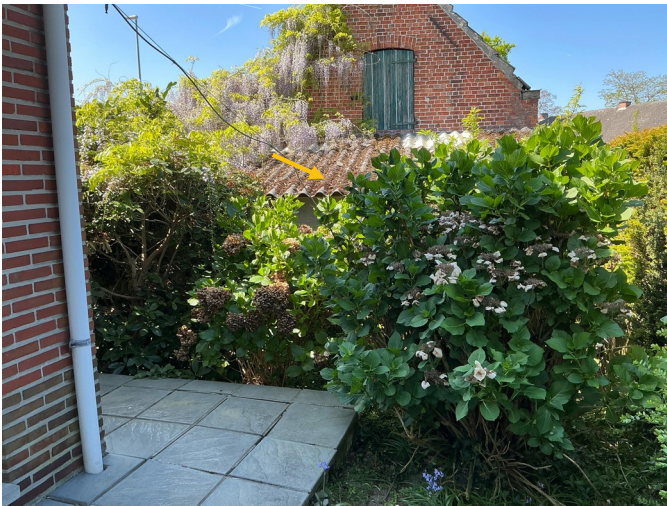
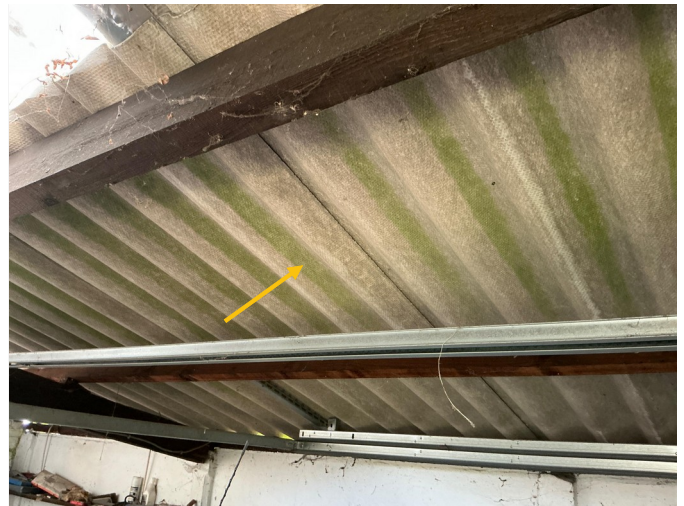
Eindbeoordeling materiaalrisico	Verhoogd materiaalrisico en/of verhoogde kans op vezelvrijgave
Opmerking	<p>bemossing zorgt voor de toestand Matig beschadigd, matig verweerd. het ontmossen van deze toepassing is niet toegestaan.</p> <p>Crocidoliet is een aanname bij gebrek aan staalname.</p> <p>Een staalname kan een andere asbestsoort met zich meebrengen en de risico beoordelig beïnvloeden</p>

Gebondenheid	Categorie 1: hechtgebonden in oorsprong
Asbestsoort (vezeltype)	Crocidoliet aanwezig
Asbestconcentratie	Laag (< 50%)
Afschermingsgraad van het gehele materiaal	Geheel of deels vrij aan de buitenlucht
Toestand van het materiaal	Matig beschadigd, matig verweerd

Beschrijving	Golfplaten uit asbestcement
Omgeving	Buiten
Primaire drager	Schuin dak
Asbestmateriaal	Dak- en gevelbekleding - Golfplaat
Bindmiddel van asbestmateriaal	Cement
Gebondenheid op basis van bindmiddel	Hecht
Hoeveelheid (oppervlakte - aantal)	<ul style="list-style-type: none"><li>• 35,00 m<sup>2</sup> - 1 stuk</li></ul>
Totale oppervlakte	35,00 m <sup>2</sup>
Eenvoudig bereikbaar	Ja
Bevestigingswijze	<ul style="list-style-type: none"><li>• Geschroefd</li><li>• Genageld, geniet</li></ul>
Identificatiemethode	Vaststelling zonder monsternamen
Destructieve handeling voor identificatie	Nee
Opmerking	<p>Dikte is een schatting, deze ornamenten hebben geen uniforme dikte. de oppervlakte is een beredeneerde schatting, waaraan geen rechten worden verleend.</p> <p>Er werd om economische redenen geen staal genomen. Opdrachtgever begrijpt dat daarom moet worden aangenomen dat deze toepassing asbest bevat, tot tegendeel wordt bewezen.</p>

Het asbestmateriaal valt onder de mijlpaal van 2034.

Verwijderen

- Zorg voor een veilig beheer. Vermijd het beschadigen van het asbestmateriaal. Controleer de toestand jaarlijks op wijzigingen.
- Hemelwater dat afspoelt van asbestcement daken of gevels kan asbestdeeltjes bevatten. Gebruik het enkel voor gesloten circuits (bv. spoelen toiletten). Reinig na het vervangen van het dak of de gevel de dakgoten en regenwaterput of -ton om asbesthoudend sediment of slib te verwijderen
- Voer bijkomende staalname(s) uit.

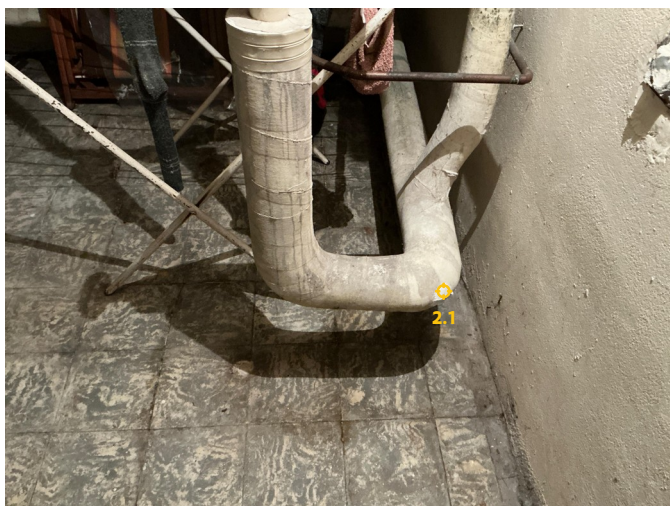
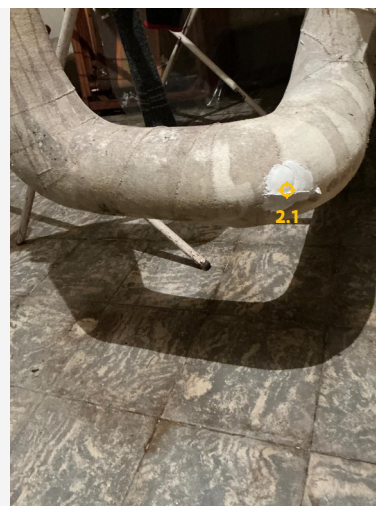
Eindbeoordeling materiaalrisico	Verhoogd materiaalrisico en/of verhoogde kans op vezelvrijgave
---------------------------------	--

Gebondenheid	Categorie 2: niet-hechtgebonden met matrix
Asbestsoort (vezeltype)	Amfibool aanwezig, uitgezonderd crocidoliet
Asbestconcentratie	Hoog ( $\geq 50\%$ )
Afschermingsgraad van het gehele materiaal	Geheel of deels (ook) vrij aan de binnenlucht
Toestand van het materiaal	Licht beschadigd, licht verweerd. Intact calciumsilicaatmateriaal of categorie III 'gebondenheid'

#	Type	Referentie	Resultaat
2.1	Mengmonster	10	Amosiet

Beschrijving	Leidingisolatie uit gips bochten.
Omgeving	Binnen
Primaire drager	HVAC infrastructuur en uitrusting
Asbestmateriaal	In-situ afwerkingslagen - Thermische isolatie
Bindmiddel van asbestmateriaal	Gips - kalk
Gebondenheid op basis van bindmiddel	Niet-hechtgebonden
Hoeveelheid (lengte - omtrek - dikte - aantal)	<ul style="list-style-type: none"> <li>• 1,00 m - 65,00 cm - 4,00 cm - 1 stuk</li> </ul>
Totaal volume	0,026 m <sup>3</sup>
Eenvoudig bereikbaar	Ja
Bevestigingswijze	<ul style="list-style-type: none"> <li>• Verlijmd, ingegoten, versmeerd</li> </ul>
Identificatiemethode	Vaststelling met monstername
Destructieve handeling voor identificatie	Nee
Opmerking	<p>De omtrek is een gemiddelde, daar de omtrek over het trace' varieert.</p> <p>De dikte is een schatting van de isolatie en gips tot aan de drager .</p> <p>De lengte is een beredeneerd schatting van wat zichtbaar is. mogelijk zijn er in kruipruimte en onder de vloeren nog leidingen aanwezig. er worden geen rechten verleend aan deze waardes.</p>

Het asbestmateriaal valt onder de mijlpaal van 2034.

Verwijderen

- Zorg voor een veilig beheer. Vermijd het beschadigen van het asbestmateriaal. Controleer de toestand jaarlijks op wijzigingen.

- Hermetische zone (erkend asbestverwijderaar)  
Deze toepassing kan/mag enkel worden verwijderd door een erkend asbestverwijderaar in hermetische zone.

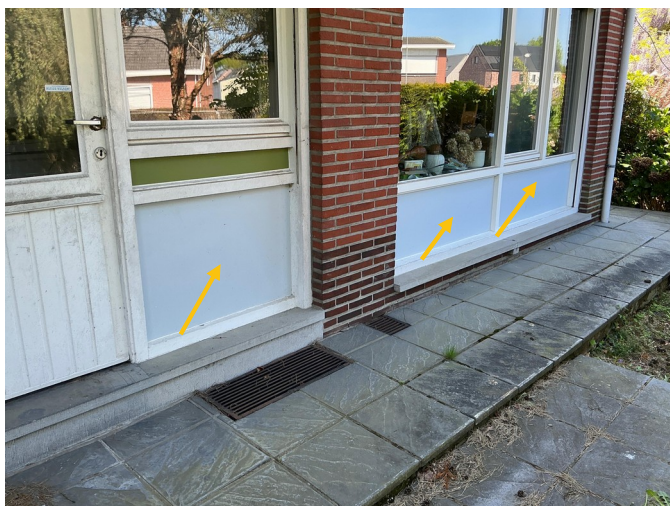
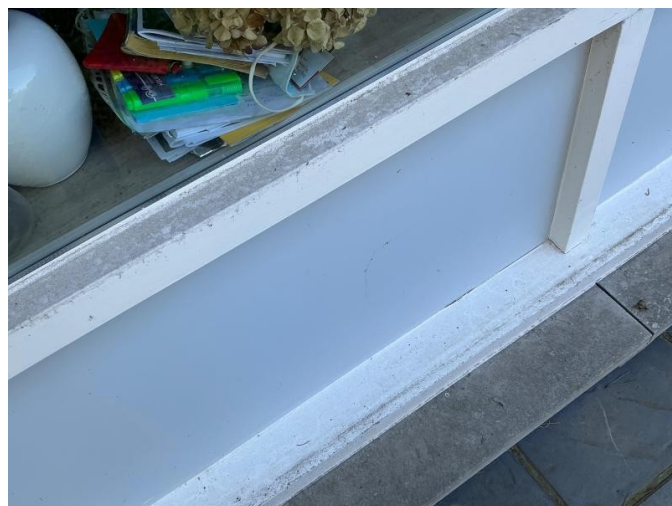
Eindbeoordeling materiaalrisico	Verhoogd materiaalrisico en/of verhoogde kans op vezelvrijgave
Opmerking	Crocidoliet is een aanname bij gebrek aan staalname.  Een staalname kan een andere asbestsoort met zich meebrengen en de risico beoordeling beïnvloeden

<b>Gebondenheid</b>	Categorie 1: hechtgebonden in oorsprong
<b>Asbestsoort (vezeltype)</b>	Crocidoliet aanwezig
<b>Asbestconcentratie</b>	Laag (< 50%)
<b>Afschermingsgraad van het gehele materiaal</b>	Geheel of deels (ook) vrij aan de binnenlucht
<b>Toestand van het materiaal</b>	Licht beschadigd, licht verweerd. Intact calciumsilicaatmateriaal of categorie III 'gebondenheid'

Beschrijving	Glasal in schrijnwerk
Omgeving	Buiten
Primaire drager	Wandopening verticaal (raam, deur, ...)
Asbestmateriaal	Plaat, paneel, tablet - Geëmailleerd, type Glasal
Bindmiddel van asbestmateriaal	Cement
Gebondenheid op basis van bindmiddel	Hecht
Hoeveelheid (oppervlakte - dikte - aantal)	<ul style="list-style-type: none"> <li>• 10,00 m<sup>2</sup> - 0,50 cm - 1 stuk</li> </ul>
Totaal volume	0,05 m <sup>3</sup>
Eenvoudig bereikbaar	Ja
Bevestigingswijze	<ul style="list-style-type: none"> <li>• Geklemd</li> <li>• Geschroefd</li> </ul>
Identificatiemethode	Vaststelling zonder monsternamen
Destructieve handeling voor identificatie	Nee
Opmerking	<p>Dikte is giswerk en kon niet worden gemeten, deze ornamenten hebben geen uniforme dikte. soms werden deze ook dubbel geplaatst met isolatie ertussen.</p> <p>de oppervlakte is een beredeneerde schatting , waaraan geen rechten worden verleend.</p> <p>Er werd om economische redenen geen staal genomen. opdrachtgever begrijpt dat daarom moet worden aangenomen dat deze toepassing asbest bevat, tot tegendeel wordt bewezen.</p>

Het asbestmateriaal valt onder de mijlpaal van 2040.

Verwijderen

- Zorg voor een veilig beheer. Vermijd het beschadigen van het asbestmateriaal. Controleer de toestand jaarlijks op wijzigingen.
- Voer bijkomende staalname(s) uit.

- Eenvoudige handelingen: mag via doe-het-zelf of door werknemer(s) met opleidingsattest eenvoudige handelingen  
Door aannemer met opleidingsattest eenvoudige handelingen meestal kunnen de glaslatten worden verwijderd en kan het glasal netjes worden weggenomen, daarna dubbel verpakt afvoeren. vermijd breken .

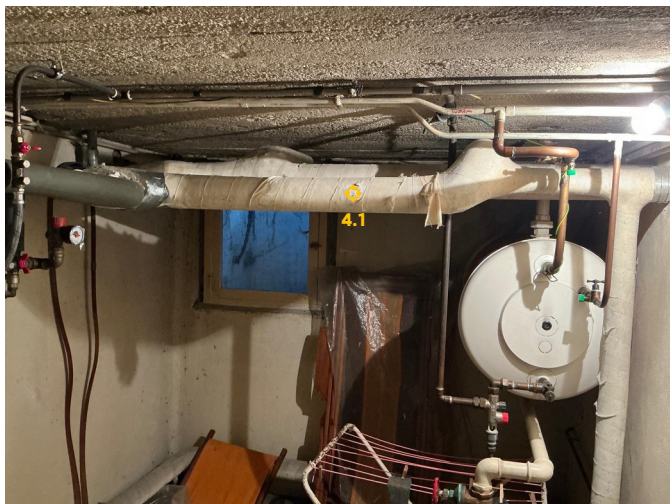
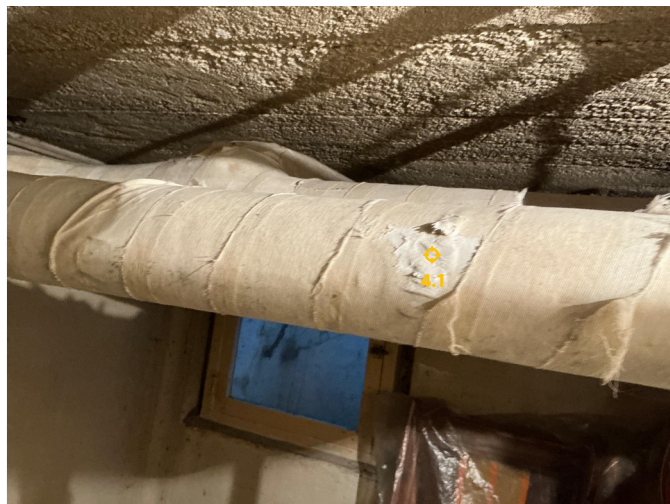
Eindbeoordeling materiaalrisico	Verhoogd materiaalrisico en/of verhoogde kans op vezelvrijgave
---------------------------------	--

#	Type	Referentie	Resultaat
4.1	Mengmonster	9	Amosiet

Beschrijving	Leidingisolatie uit gips rechte stukken.
Omgeving	Binnen
Primaire drager	HVAC infrastructuur en uitrusting
Asbestmateriaal	In-situ afwerkingslagen - Thermische isolatie
Bindmiddel van asbestmateriaal	Gips - kalk
Gebondenheid op basis van bindmiddel	Niet-hechtgebonden
Hoeveelheid (lengte - omtrek - dikte - aantal)	<ul style="list-style-type: none"><li>• 18,00 m - 65,00 cm - 4,00 cm - 1 stuk</li></ul>
Totaal volume	0,468 m <sup>3</sup>
Eenvoudig bereikbaar	Ja
Bevestigingswijze	<ul style="list-style-type: none"><li>• Verlijmd, ingegoten, versmeerd</li></ul>
Identificatiemethode	Vaststelling met monstername
Destructieve handeling voor identificatie	Nee
Opmerking	<p>De omtrek is een gemiddelde, daar de omtrek over het trace' varieert.</p> <p>De dikte is een schatting van de isolatie en gips tot aan de drager.</p> <p>De lengte is een beredeneerd schatting van wat zichtbaar is. mogelijk zijn er in kruipruimte en onder de vloeren nog leidingen aanwezig. er worden geen rechten verleend aan deze waardes.</p>

Het asbestmateriaal valt onder de mijlpaal van 2034.

Verwijderen

- Zorg voor een veilig beheer. Vermijd het beschadigen van het asbestmateriaal. Controleer de toestand jaarlijks op wijzigingen.
- Voer bijkomende staalname(s) uit.

- Hermetische zone (erkend asbestverwijderaar)  
Deze toepassing kan/mag enkel worden verwijderd door een erkend asbestverwijderaar in hermetische zone.

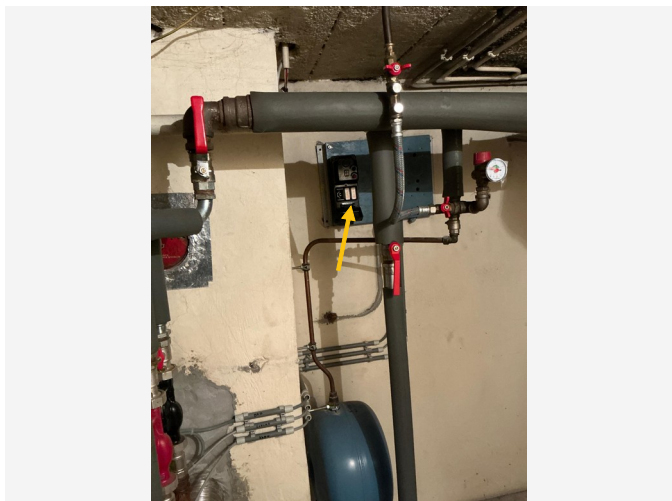
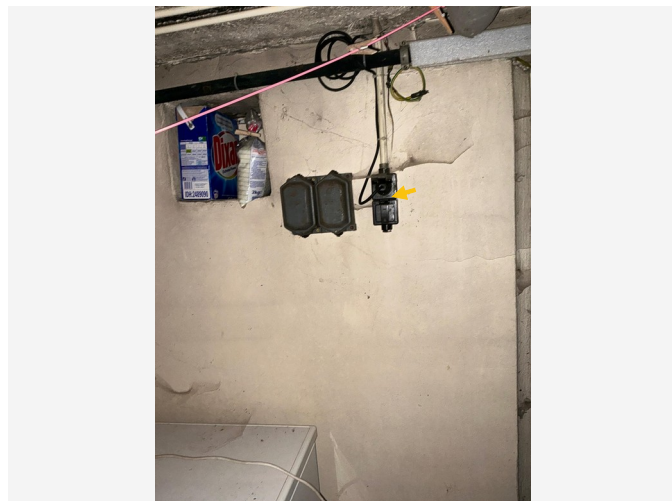
Beschrijving	Bakeliet stopcontacten, lichtarmaturen en/of schakelaars
Omgeving	Binnen
Primaire drager	Communicatie en elektrische infrastructuur en uitrusting
Asbestmateriaal	Plaat, paneel, tablet - Type Bakeliet
Bindmiddel van asbestmateriaal	Kunststof of -hars
Gebondenheid op basis van bindmiddel	Hecht
Hoeveelheid (oppervlakte - dikte - aantal)	<ul style="list-style-type: none"><li>1,00 m<sup>2</sup> - 1,00 cm - 1 stuk</li></ul>
Totaal volume	0,01 m <sup>3</sup>
Eenvoudig bereikbaar	Ja
Bevestigingswijze	<ul style="list-style-type: none"><li>Geschroefd</li></ul>
Identificatiemethode	Vaststelling zonder monsternamen
Destructieve handeling voor identificatie	Nee
Opmerking	Deze oppervlakte is een beredeneerde schatting, er worden geen rechten verleend aan deze oppervlaktes. De dikte is een schatting die voorkomt en is daarom niet altijd representatief.

Zorgvuldig beheren

Nat werken: zet elektriciteit af en Bevochtig het gebied rond het armatuur om het vrijkomen van stof te minimaliseren. Dit vermindert de kans dat asbestvezels in de lucht komen.

Voorzichtig demonteren: Gebruik gereedschap dat minimale schade en verstoring veroorzaakt. Tril- en slagwerktuigen zijn te vermijden omdat deze de verspreiding van asbestvezels in de lucht kunnen bevorderen.

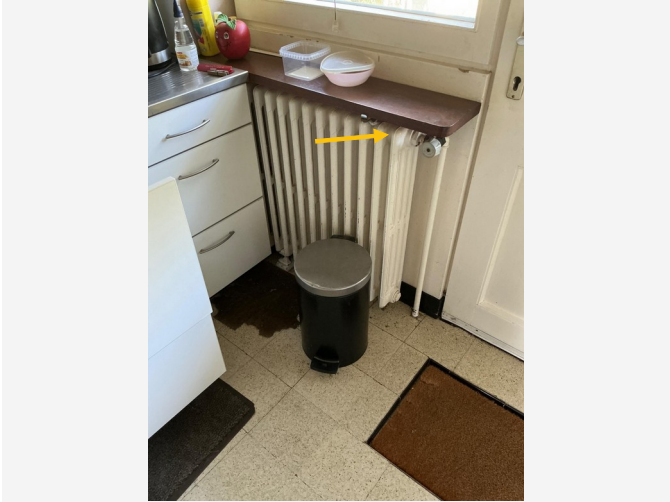
# Fiche 10: Radiatoren bestaande uit gekoppelde panelen

Identificatiemethode	Redelijk vermoeden
----------------------	--------------------

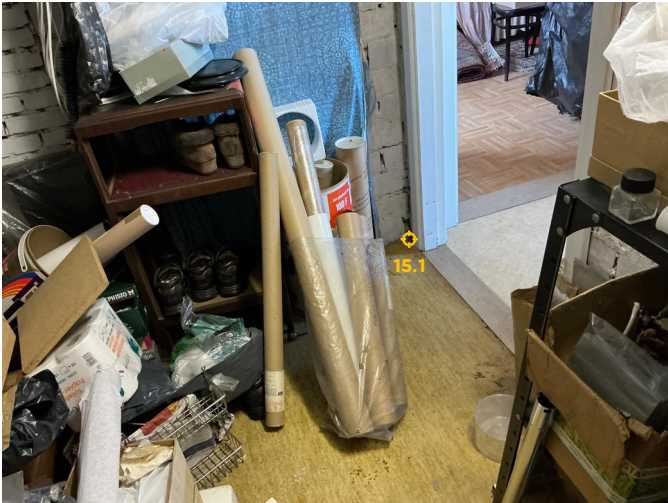
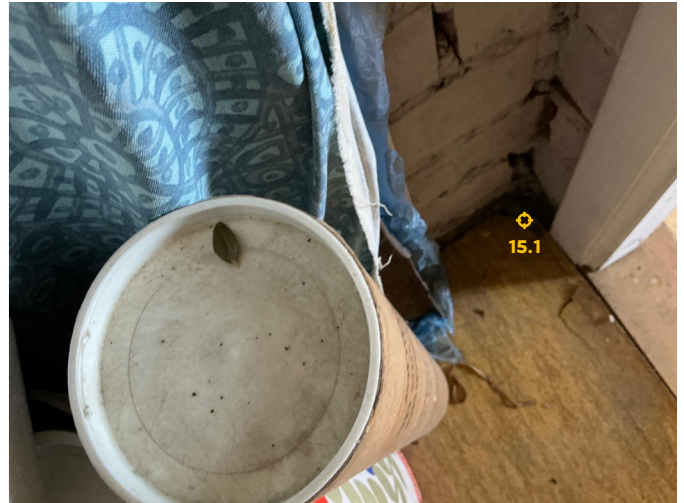
# Fiche 15: Vinyl verdiep voorgevel

Geen asbest

Beschrijving	Vinyl verdiep voorgevel
Omgeving	Binnen
Primaire drager	Vloer
Bindmiddel van materiaal	Kunststof of -hars
Gebondenheid op basis van bindmiddel	Hecht
Hoeveelheid (oppervlakte - dikte - aantal)	• 16,00 m <sup>2</sup> - 0,50 cm - 1 stuk
Totaal volume	0,08 m <sup>3</sup>
Identificatiemethode	Vaststelling met monsternamen
Destructieve handeling voor identificatie	Nee
Opmerking	De vinyl is niet verlijmd deze ligt los

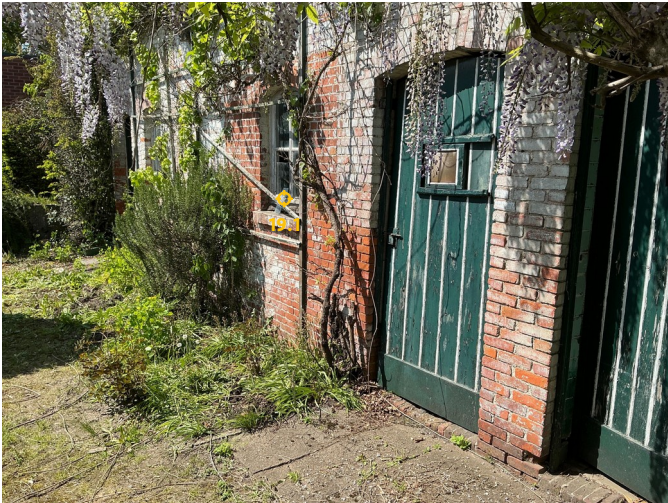
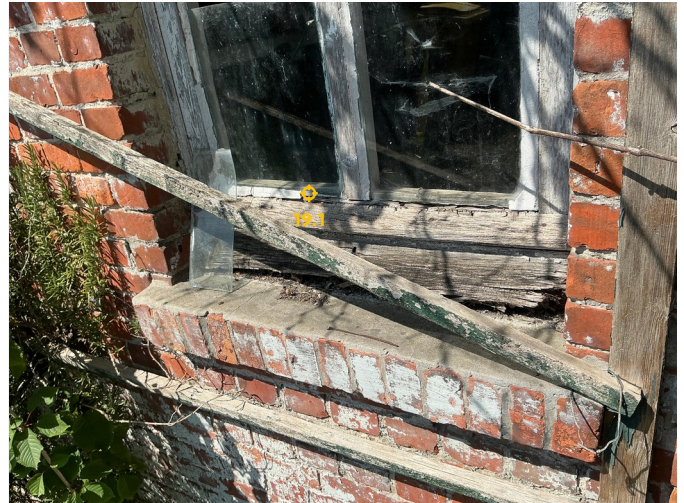
# Fiche 19: Stopverf garage werkhuis

Geen asbest

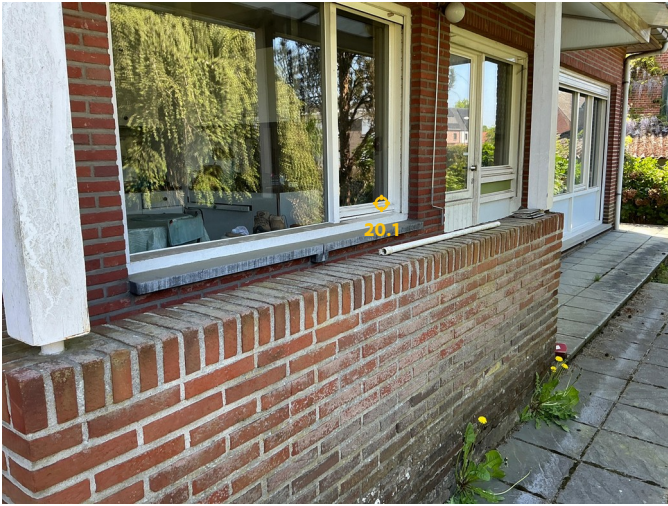
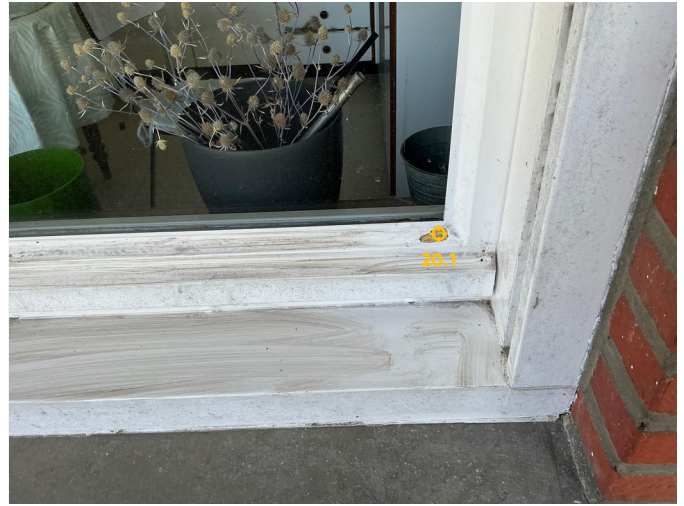
# Fiche 20: Stopverf woning

Geen asbest

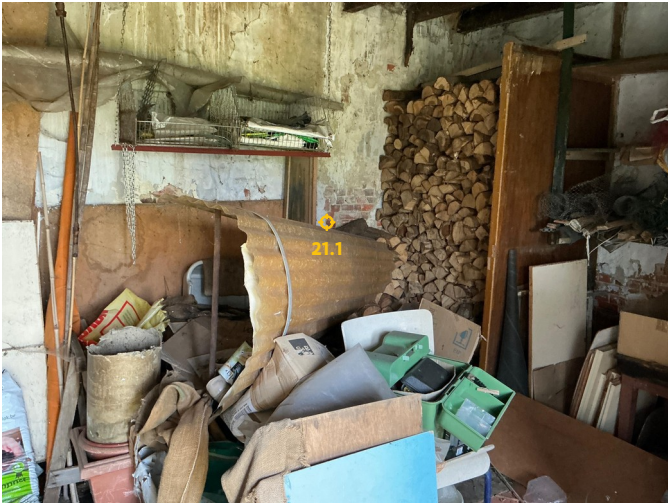
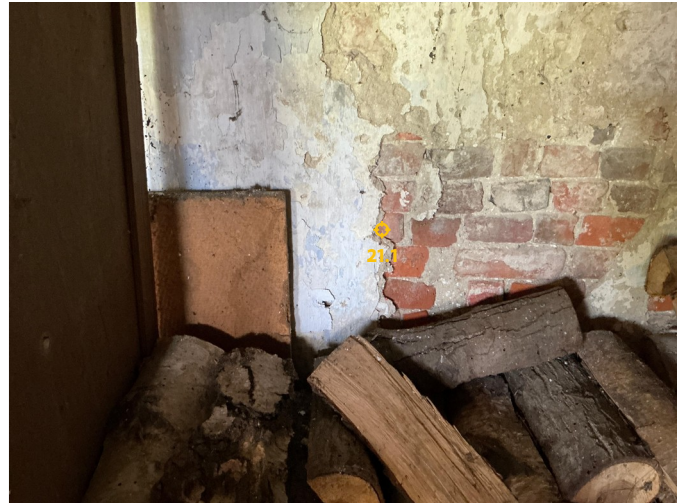
# Fiche 21: Pleisterwerk muren opbergruimte

Geen asbest

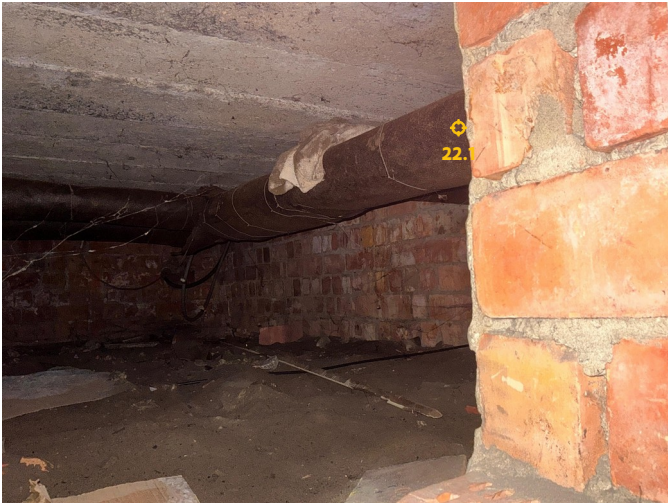
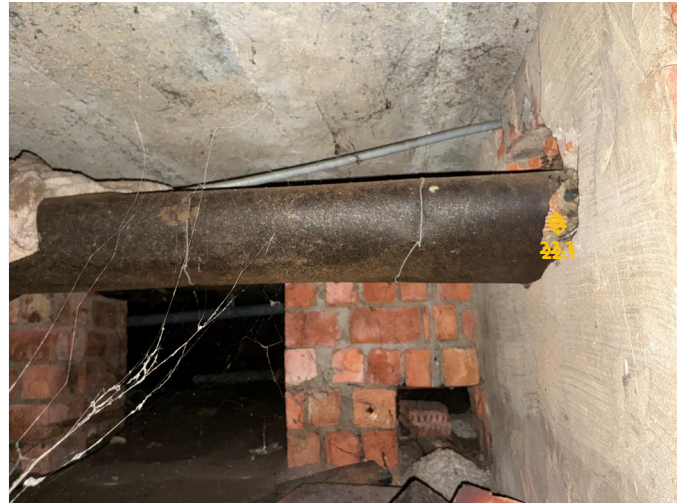
## Fiche 22: Roofing rond VW buizen

Geen asbest

Beschrijving	Roofing rond VW buizen
Omgeving	Buiten
Primaire drager	HVAC infrastructuur en uitrusting
Bindmiddel van materiaal	Bitumen (roofing, teer, asfalt)
Gebondenheid op basis van bindmiddel	Hecht
Hoeveelheid (oppervlakte - aantal)	• 25,00 m <sup>2</sup> - 1 stuk
Totale oppervlakte	25,00 m <sup>2</sup>
Identificatiemethode	Vaststelling met monsternamen
Destructieve handeling voor identificatie	Nee
Opmerking	<p>De oppervlakte is een berekende schatting, waaraan geen rechten worden verleend.</p> <p>Er werd om economische redenen geen staal genomen. Opdrachtgever begrijpt dat daarom moet worden aangenomen dat deze toepassing asbest bevat, tot tegendeel wordt bewezen.</p> <p>ook de kans op lekken maakt dat een staalname niet evident was zonder schade aan te richten</p>
