Asbestinventarisatetest

Meutestraat 6, 3920 Lommel

Attestnummer : 20241231-000061.000

Niet-asbestveilig

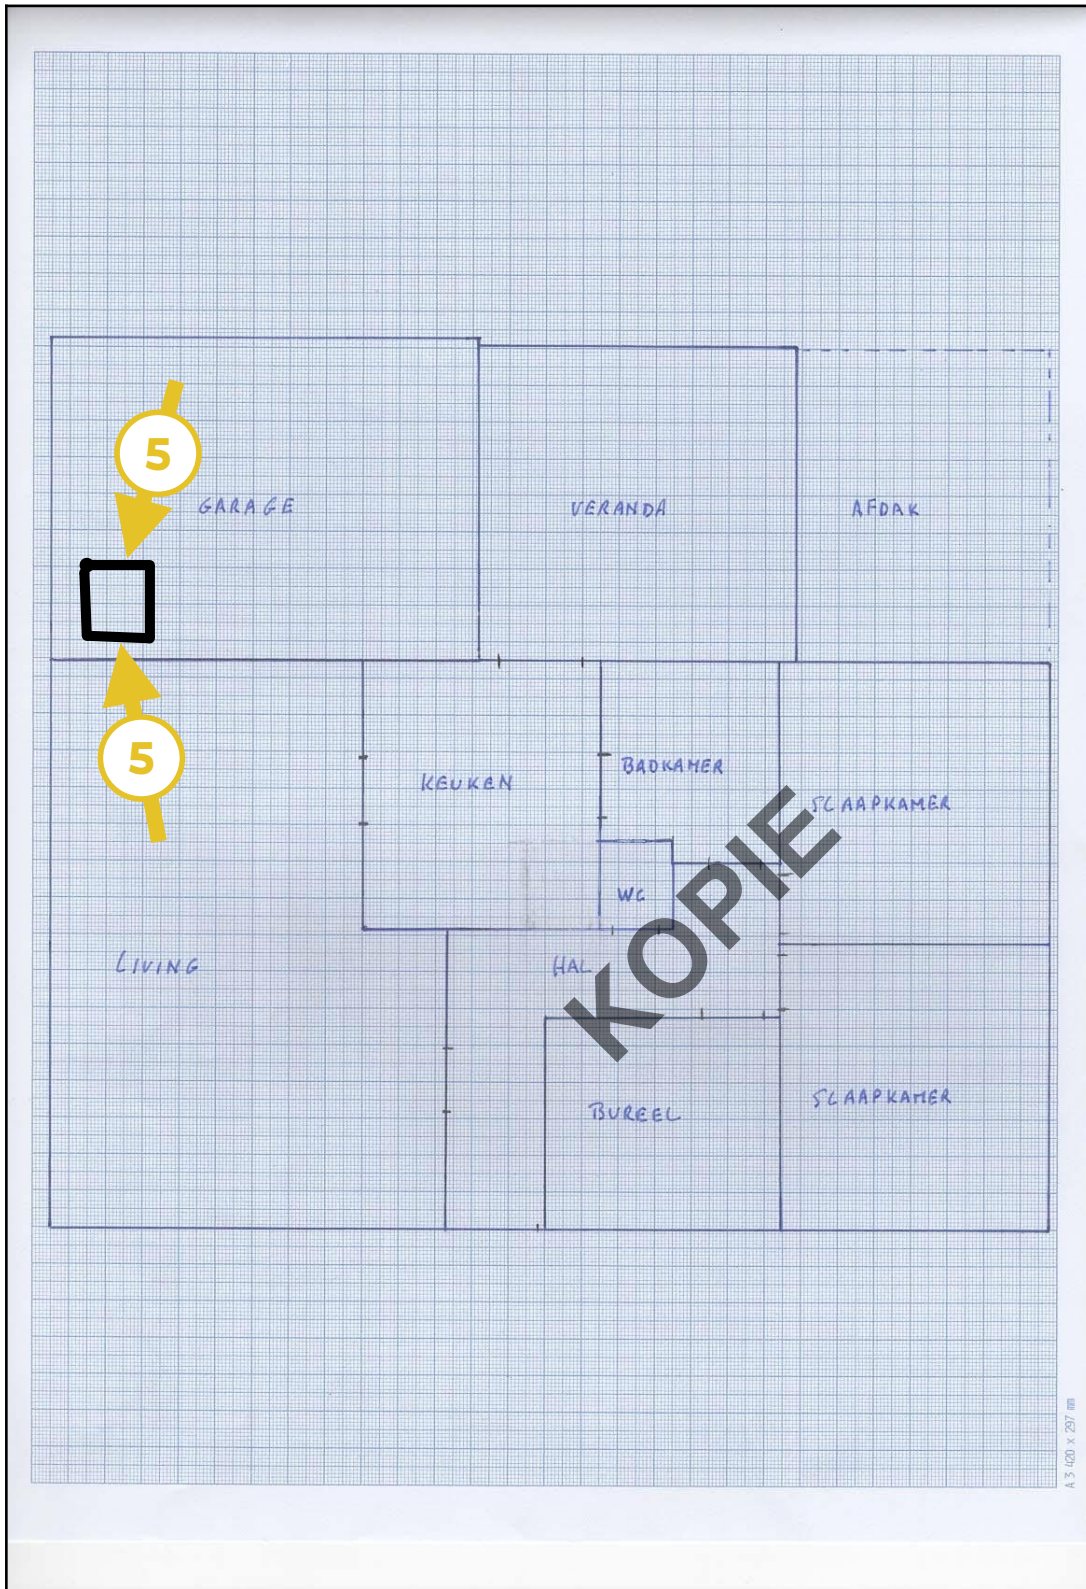
Plan 1.5: Gelijkvloers cv ketel

5. Dichtingen aan cv ketel

Asbestmateriaal

Zorgvuldig beheren

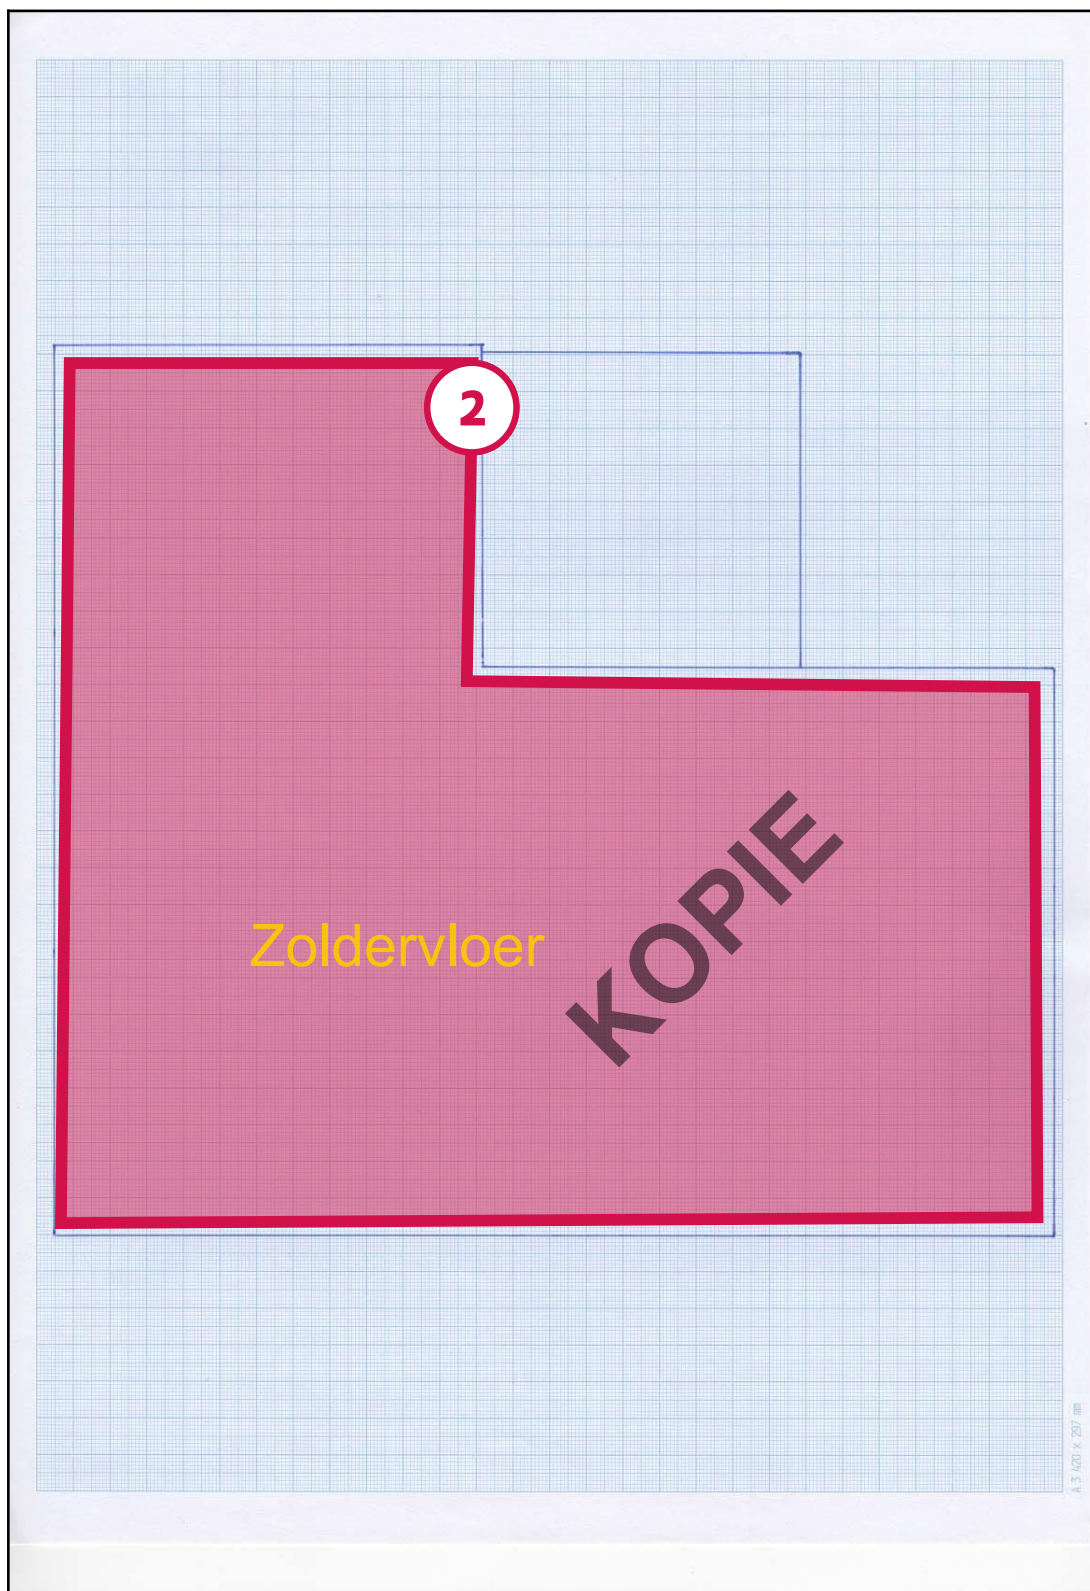
Plan 1.6: Zoldervloer

2. Stukken van leien op de isolatie van de zoldervloer

Asbestmateriaal

Dringend verwijderen

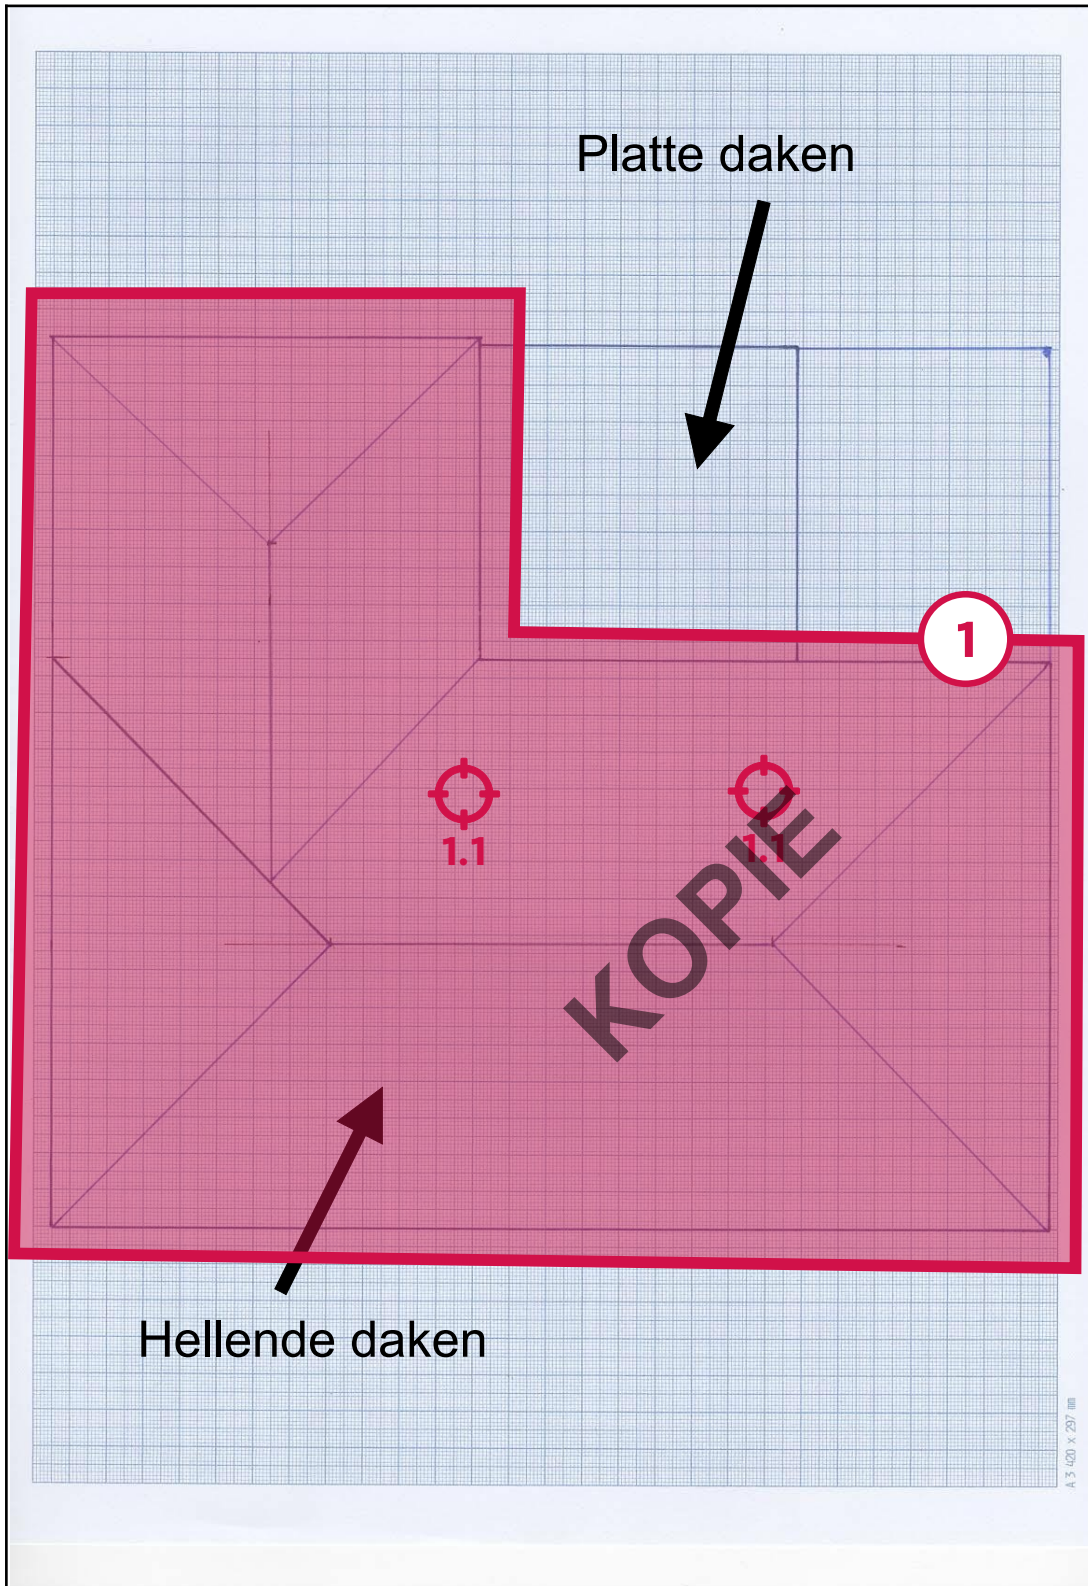
Plan 1.7: Daken

1. Leien onder de dakbedekking woonhuis	Asbestmateriaal	Dringend verwijderen
1.1 Code: 04	Mengmonster	-

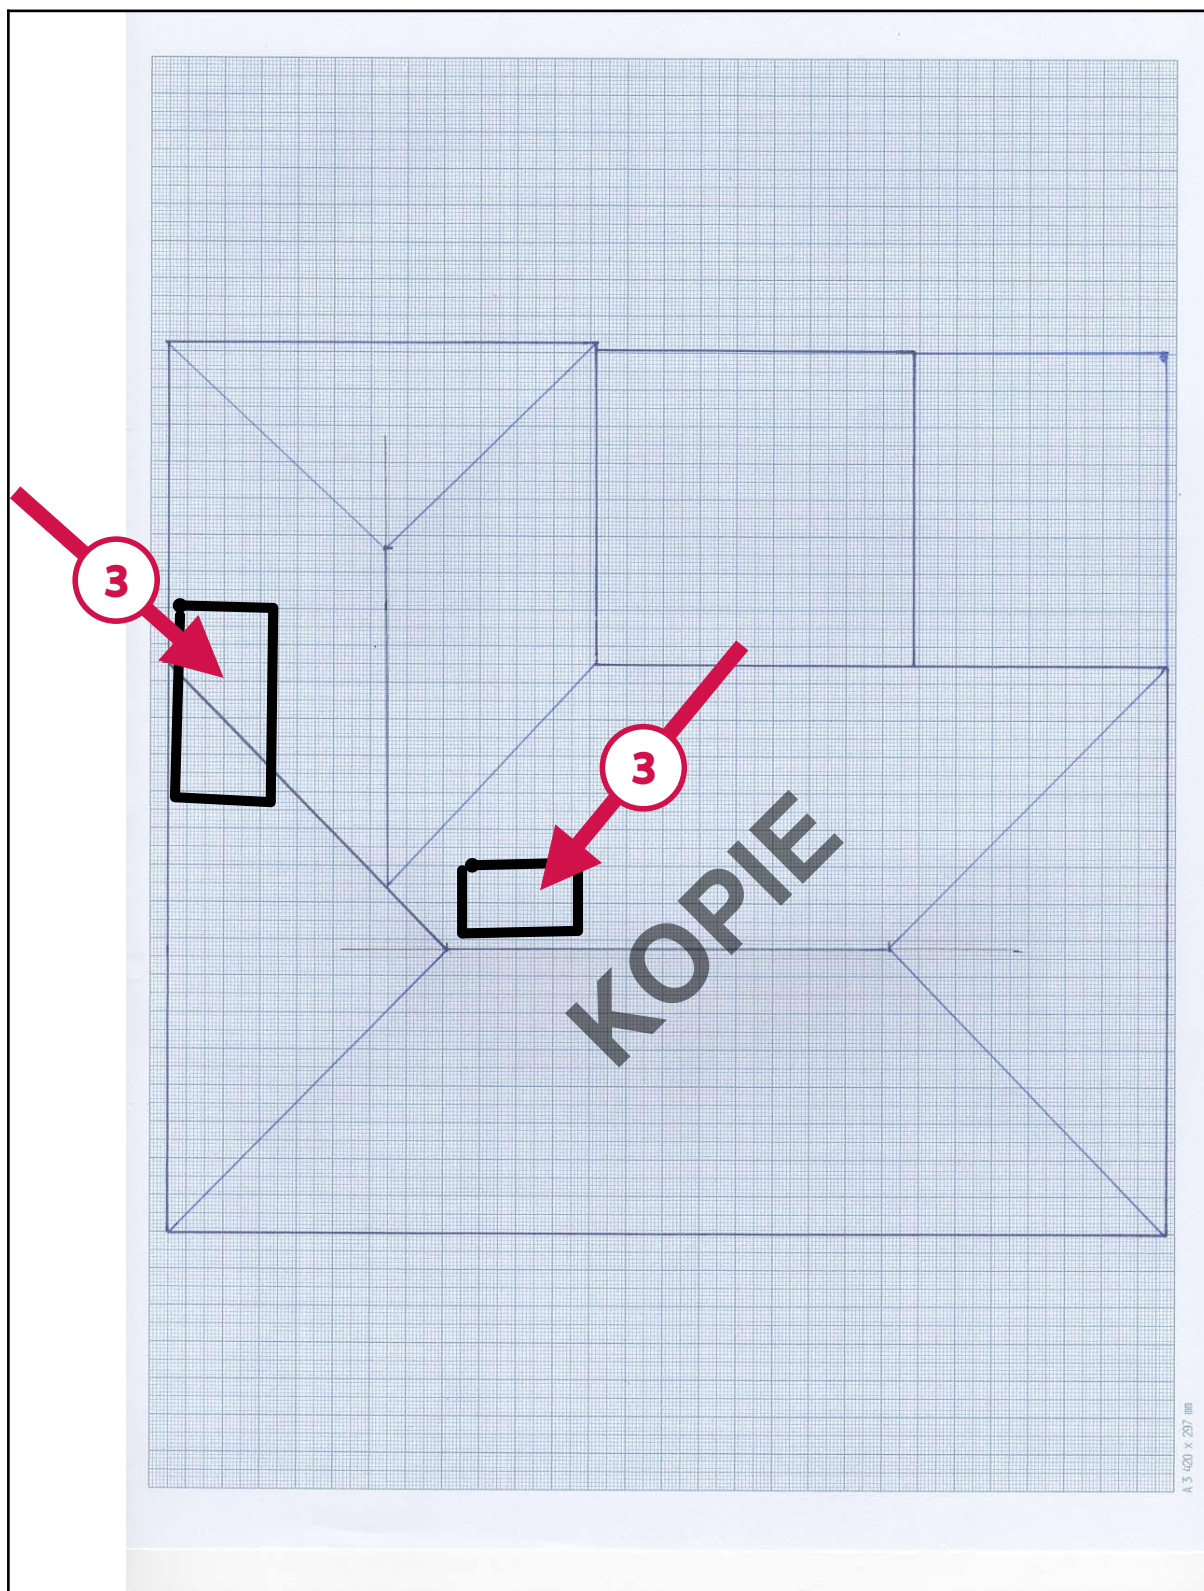
Plan 1.9: Schouwen boven dak

3. Buizen boven de schouwen buiten

Asbestmateriaal

Dringend verwijderen

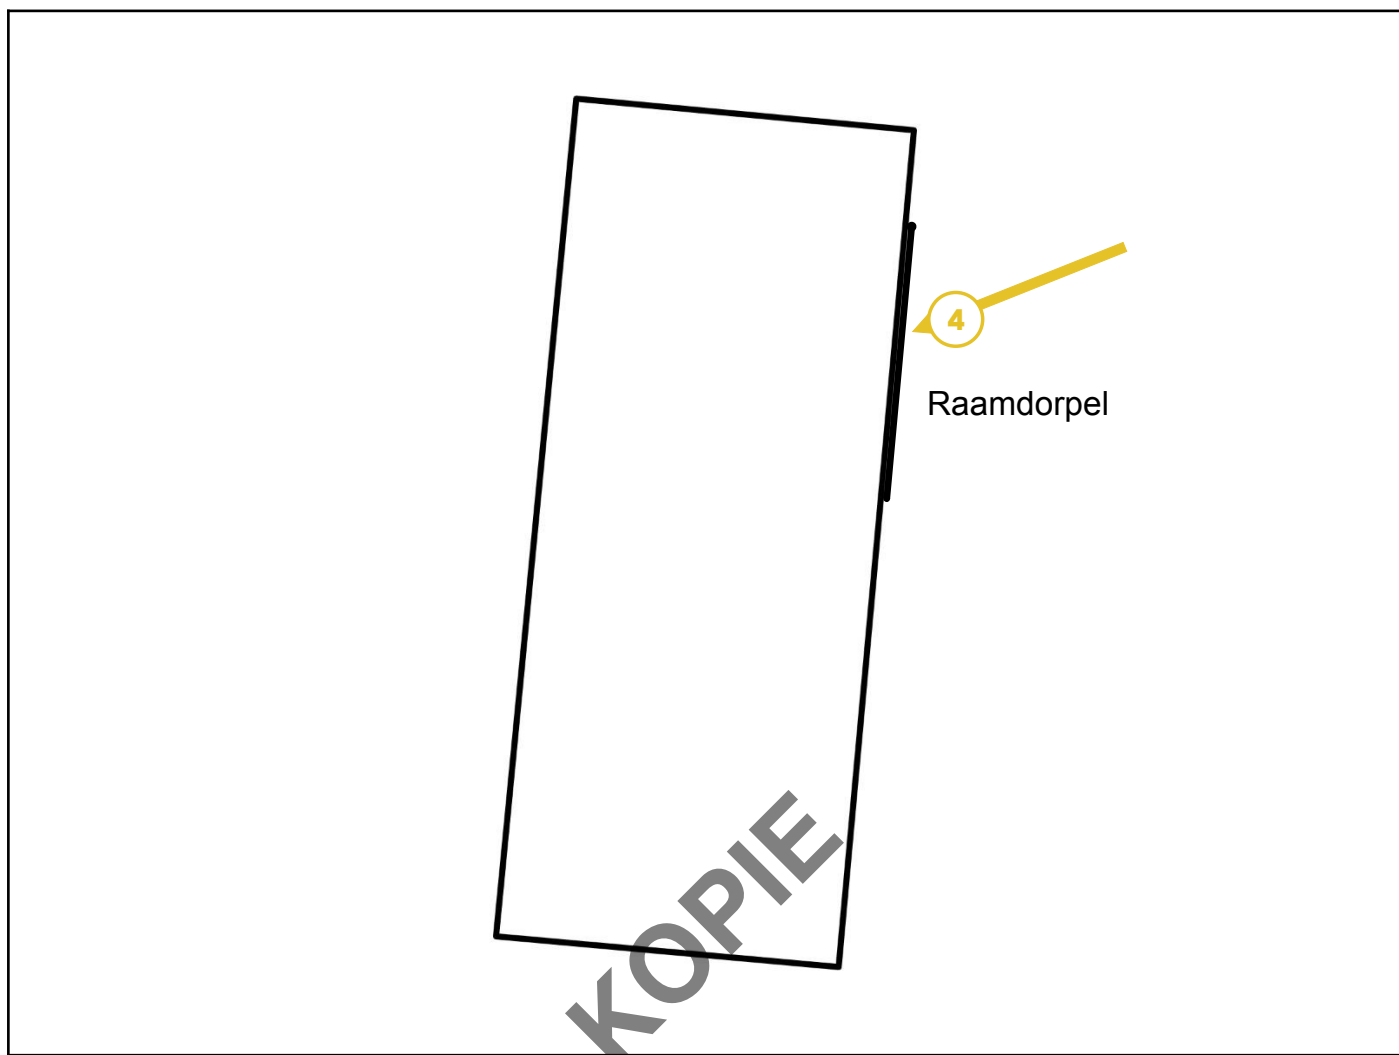
Plan 2.1: Bijgebouw plan

Beschrijving	Type	Actie
4. Raamdorpel tuinhuis	Asbestmateriaal	Zorgvuldig beheren

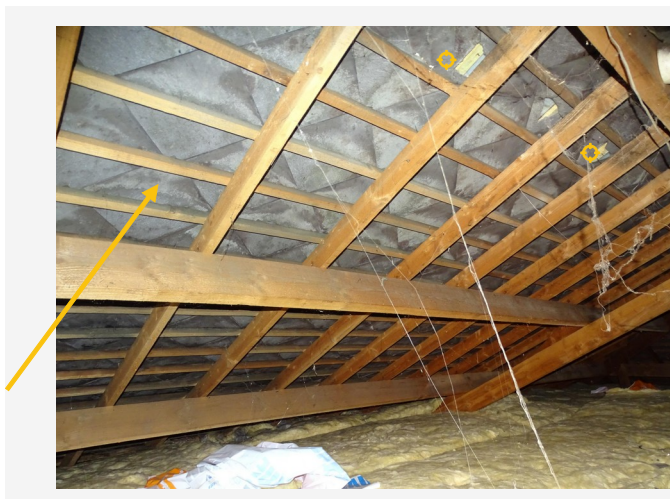
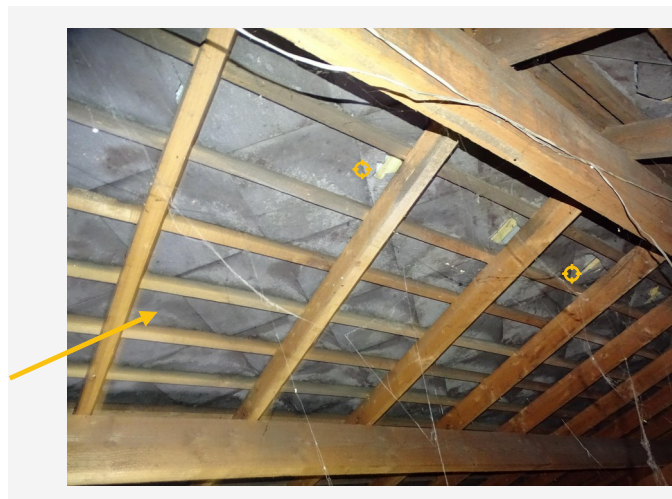
Het asbestmateriaal valt onder de mijlpaal van 2040.

Eindbeoordeling materiaalrisico	Hoog materiaalrisico en/of hoge kans op vezelvrijgave
---------------------------------	---

Gebondenheid	Categorie 1: hechtgebonden in oorsprong
Asbestsoort (vezeltype)	Crocidoliet aanwezig
Asbestconcentratie	Laag (< 50%)
Afschermingsgraad van het gehele materiaal	Geheel of deels (ook) vrij aan binnenluchtstromen
Toestand van het materiaal	Zwaar beschadigd, zwaar verweerd

#	Type	Referentie	Resultaat
1.1	Mengmonster	04	Crocidoliet, Chrysotiel

Beschrijving	Leien onder de dakbedekking woonhuis
Omgeving	Binnen
Primaire drager	Schuin dak
Asbestmateriaal	Dak- en gevelbekleding - Lei, shingle
Bindmiddel van asbestmateriaal	Cement
Gebondenheid op basis van bindmiddel	Hecht
Hoeveelheid (oppervlakte - aantal)	<ul style="list-style-type: none">• 170,00 m² - 1 stuk
Totale oppervlakte	170,00 m ²
Eenvoudig bereikbaar	Ja
Bevestigingswijze	<ul style="list-style-type: none">• Genageld, geniet
Identificatiemethode	Vaststelling met monstername
Destructieve handeling voor identificatie	Nee

Dringend verwijderen

- Sluit de ruimte luchtdicht af en vermijd het betreden van de ruimte.
- Verwijder dit asbestmateriaal zo snel mogelijk. Volg de toestand goed op.
- Voer binnenluchtmetingen uit om actuele blootstellingsrisico's in de binnenlucht te monitoren.

- Eenvoudige handelingen: enkel door erkend asbestverwijderaar
Verwijderen zonder te breken, met persoonlijke beschermingsmiddelen, geen personen in de onmiddellijke omgeving tijdens deze werken. Sporadische handelingen: Artikel VI.3-40 CODEX Welzijn op het werk.
Eenvoudige handelingen: Artikel VI.3-54 CODEX Welzijn op het werk Vlarema II Artikel 4.7.01 en 6.4.0.1.

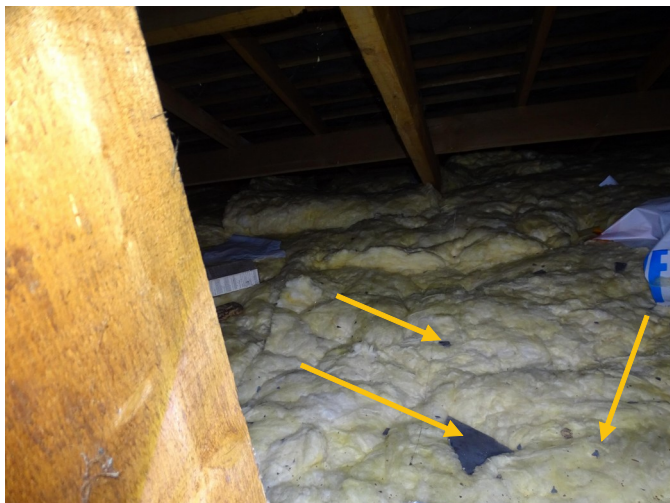
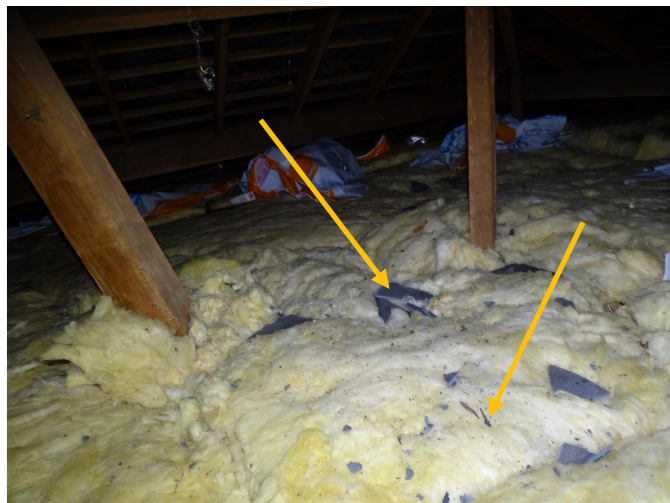
Fiche 2: Stukken van leien op de isolatie van de zoldervloer

Het asbestmateriaal valt onder de mijlpaal van 2040.

Beschrijving	Stukken van leien op de isolatie van de zoldervloer
Type afvalstof	Betreft resten (contaminatie) van verwerking of beschadiging
Type resten (contaminatie)	<ul style="list-style-type: none">Stukken, fragmenten (los, opliggend)
Besmette materialen	<ul style="list-style-type: none">Minerale wol (isolatie)
Bron van de resten	Bij het plaatsen van het overdak zijn er leien kapotgeslagen.
Omgeving	Binnen
Primaire drager	Vloer
Gebondenheid resten	Hecht
Hoeveelheid (gewicht - aantal)	<ul style="list-style-type: none">200,00 kg - 1 stuk
Totaal gewicht	200,00 kg
Eenvoudig bereikbaar	Ja
Identificatiemethode	Vaststelling zonder monstername

Dringend verwijderen

- Sluit de ruimte luchtdicht af en vermijd het betreden van de ruimte in afwachting van verwijdering.
- Verwijder het asbestafval.
- Vermijd het bewerken of het intensief betreden (belopen, rijden, ...) van de verontreinigde zone. Is dit niet mogelijk vraag dan advies aan een erkend bodemsaneringsdeskundige voor verdere maatregelen.
- Voer binnenluchtmetingen uit om actuele blootstellingsrisico's in de binnenlucht te monitoren.

- Hermetische zone (erkend asbestverwijderaar)
Verwijderen zonder te breken, met persoonlijke beschermingsmiddelen, geen personen in de onmiddellijke omgeving tijdens deze werken. Sporadische handelingen: Artikel VI.3-40 CODEX Welzijn op het werk. Eenvoudige handelingen: Artikel VI.3-54 CODEX Welzijn op het werk Vlarema II Artikel 4.7.01 en 6.4.0.1.

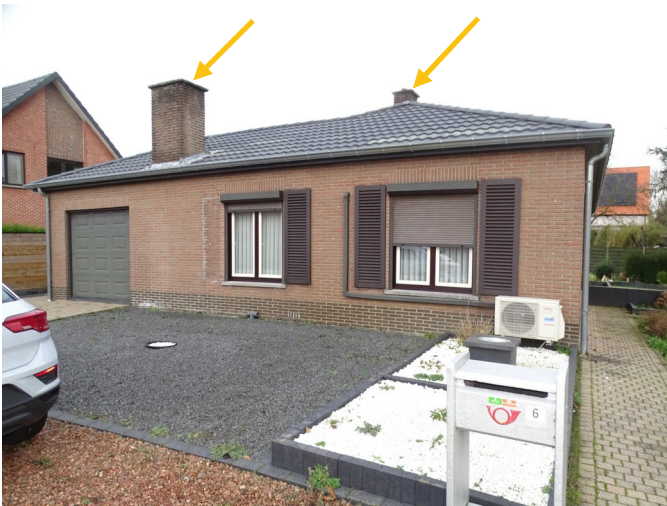
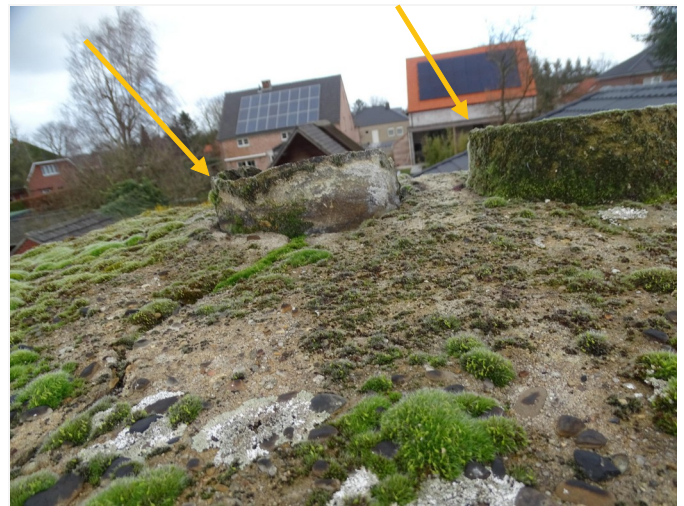
Het asbestmateriaal valt onder de mijlpaal van 2034.

Eindbeoordeling materiaalrisico	Hoog materiaalrisico en/of hoge kans op vezelvrijgave
---------------------------------	---

Gebondenheid	Categorie 1: hechtgebonden in oorsprong
Asbestsoort (vezeltype)	Crocidoliet aanwezig
Asbestconcentratie	Laag (< 50%)
Afschermingsgraad van het gehele materiaal	Geheel of deels (ook) vrij aan binnenluchtstromen
Toestand van het materiaal	Zwaar beschadigd, zwaar verweerd

Beschrijving	Buizen boven de schouwen buiten
Omgeving	Buiten
Primaire drager	Ruimteverwarming
Asbestmateriaal	Rookgaskanaal
Bindmiddel van asbestmateriaal	Cement
Gebondenheid op basis van bindmiddel	Hecht
Hoeveelheid (lengte - omtrek - dikte - aantal)	<ul style="list-style-type: none">• 1,50 m - 40,00 cm - 2,00 cm - 1 stuk
Totaal volume	0,012 m ³
Eenvoudig bereikbaar	Ja
Bevestigingswijze	<ul style="list-style-type: none">• Geklemd
Identificatiemethode	Vaststelling zonder monstername
Destructieve handeling voor identificatie	Nee

Dringend verwijderen

- Zorg voor een veilig beheer. Vermijd het beschadigen van het asbestmateriaal. Controleer de toestand jaarlijks op wijzigingen.
- Zorg voor een veilig beheer en verwijder dit asbestmateriaal wanneer het bij werken eenvoudig bereikbaar wordt. Controleer de toestand jaarlijks op wijzigingen.
- Voer binnenluchtmetingen uit om actuele blootstellingsrisico's in de binnenlucht te monitoren.

- Eenvoudige handelingen: enkel door erkend asbestverwijderaar
Verwijderen zonder te breken, met persoonlijke beschermingsmiddelen, geen personen in de onmiddellijke omgeving tijdens deze werken. Sporadische handelingen: Artikel VI.3-40 CODEX Welzijn op het werk.
Eenvoudige handelingen: Artikel VI.3-54 CODEX Welzijn op het werk Vlarema II Artikel 4.7.01 en 6.4.0.1.

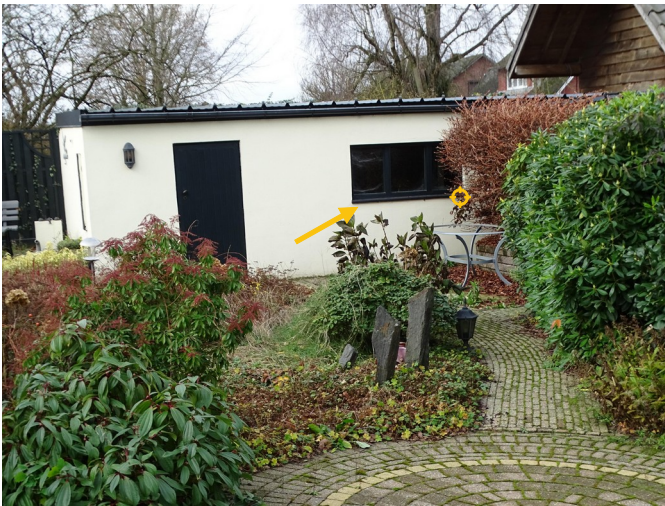
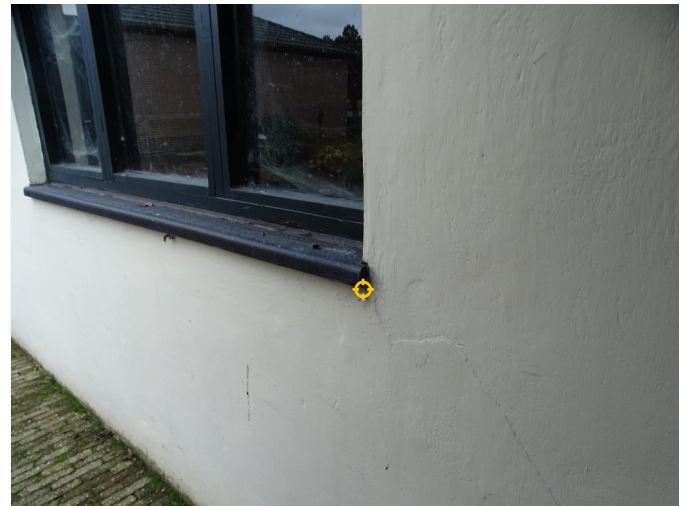
Het asbestmateriaal valt onder de mijlpaal van 2040.

Eindbeoordeling materiaalisico	Laag materiaalisico en/of verlaagde kans op vezelvrijgave
--------------------------------	---

Gebondenheid	Categorie 1: hechtgebonden in oorsprong
Asbestsoort (vezeltype)	Alleen chrysotiel
Asbestconcentratie	Laag (< 50%)
Afschermingsgraad van het gehele materiaal	Geheel of deels vrij aan de buitenlucht
Toestand van het materiaal	Licht beschadigd, licht verweerd. Intact calciumsilicaatmateriaal of categorie III 'gebondenheid'

#	Type	Referentie	Resultaat
4.1	Puntmonster	03	Chrysotiel

Beschrijving	Raamdorpel tuinhuis
Omgeving	Buiten
Primaire drager	Wand buitenschil
Asbestmateriaal	Plaat, paneel, tablet - Type Massal
Bindmiddel van asbestmateriaal	Cement
Gebondenheid op basis van bindmiddel	Hecht
Hoeveelheid (oppervlakte - dikte - aantal)	• 0,60 m ² - 5,00 cm - 1 stuk
Totaal volume	0,03 m ³
Eenvoudig bereikbaar	Ja
Bevestigingswijze	• Geklemd
Identificatiemethode	Vaststelling met monstername
Destructieve handeling voor identificatie	Nee

Zorgvuldig beheren

- Zorg voor een veilig beheer. Vermijd het beschadigen van het asbestmateriaal. Controleer de toestand jaarlijks op wijzigingen.
- Scherm in afwachting van verwijdering het asbestmateriaal af van luchtstromingen en verstoring: bijvoorbeeld door het te verpakken, te fixeren, af te dekken, signalisatie - afbakening aan te brengen, ...
- Zorg voor een veilig beheer en verwijder dit asbestmateriaal wanneer het bij werken eenvoudig bereikbaar wordt. Controleer de toestand jaarlijks op wijzigingen.

- Eenvoudige handelingen: mag via doe-het-zelf of door werknemer(s) met opleidingsattest eenvoudige handelingen
Verwijderen zonder te breken, met persoonlijke beschermingsmiddelen, geen personen in de onmiddellijke omgeving tijdens deze werken. Sporadische handelingen: Artikel VI.3-40 CODEX Welzijn op het werk. Eenvoudige handelingen: Artikel VI.3-54 CODEX Welzijn op het werk Vlarema II Artikel 4.7.01 en 6.4.0.1.

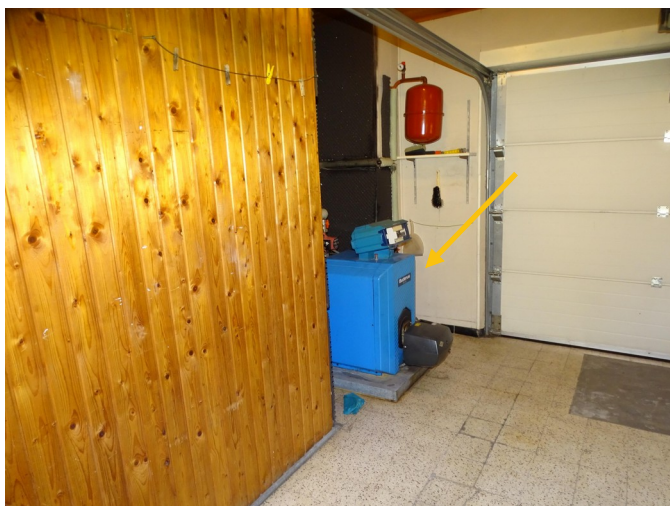
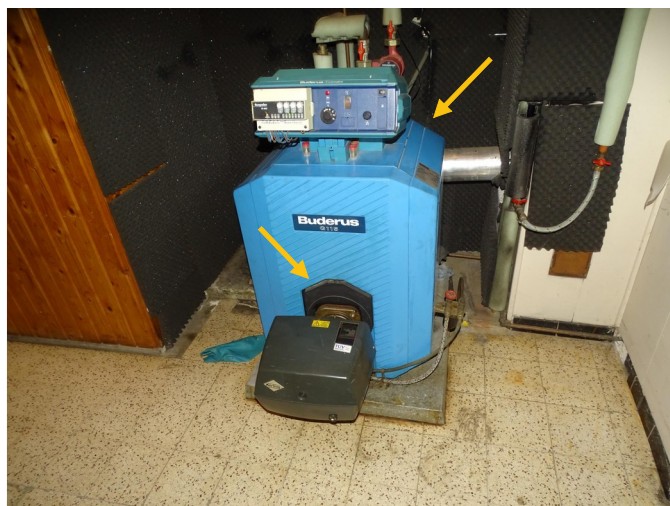
Het asbestmateriaal valt onder de mijlpaal van 2040.

Eindbeoordeling materiaalrisico	Zeer laag materiaalrisico en/of zeer lage kans op vezelvrijgave
---------------------------------	---

Gebondenheid	Categorie 2: niet-hechtgebonden met matrix
Asbestsoort (vezeltype)	Alleen chrysotiel
Asbestconcentratie	Hoog ($\geq 50\%$)
Afschermingsgraad van het gehele materiaal	Stootvaste afscherming of omkasting
Toestand van het materiaal	Licht beschadigd, licht verweerd. Intact calciumsilicaatmateriaal of categorie III 'gebondenheid'

Beschrijving	Dichtingen aan cv ketel
Omgeving	Binnen
Primaire drager	Ruimteverwarming
Asbestmateriaal	Pakking, dichting
Bindmiddel van asbestmateriaal	Karton - papier - viltachtig
Gebondenheid op basis van bindmiddel	Niet-hechtgebonden
Hoeveelheid (gewicht - aantal)	<ul style="list-style-type: none">• 2,00 kg - 1 stuk
Totaal gewicht	2,00 kg
Eenvoudig bereikbaar	Nee <ul style="list-style-type: none">• Het asbestmateriaal is bedekt (uitgezonderd laag verf, coating, behang, kunststof, textiel) en het wegnemen van het bedekkende materiaal kan niet zonder het bedekkende materiaal te beschadigen.
Bevestigingswijze	<ul style="list-style-type: none">• Geklemd
Identificatiemethode	Vaststelling zonder monsternamen
Destructieve handeling voor identificatie	Nee

Zorgvuldig beheren

- Zorg voor een veilig beheer. Vermijd het beschadigen van het asbestmateriaal. Controleer de toestand jaarlijks op wijzigingen.
- Zorg voor een veilig beheer en verwijder dit asbestmateriaal wanneer het bij werken eenvoudig bereikbaar wordt. Controleer de toestand jaarlijks op wijzigingen.

- Eenvoudige handelingen: mag via doe-het-zelf of door werknemer(s) met opleidingsattest eenvoudige handelingen
Verwijderen zonder te breken, met persoonlijke beschermingsmiddelen, geen personen in de onmiddellijke omgeving tijdens deze werken. Sporadische handelingen: Artikel VI.3-40 CODEX Welzijn op het werk.
Eenvoudige handelingen: Artikel VI.3-54 CODEX Welzijn op het werk Vlarema II Artikel 4.7.01 en 6.4.0.1.

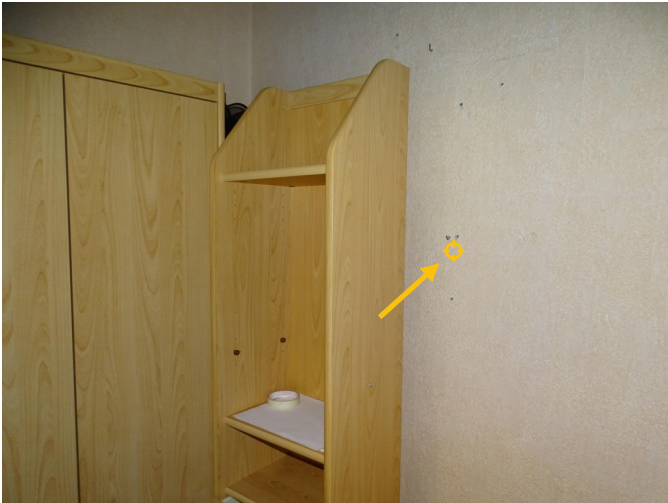
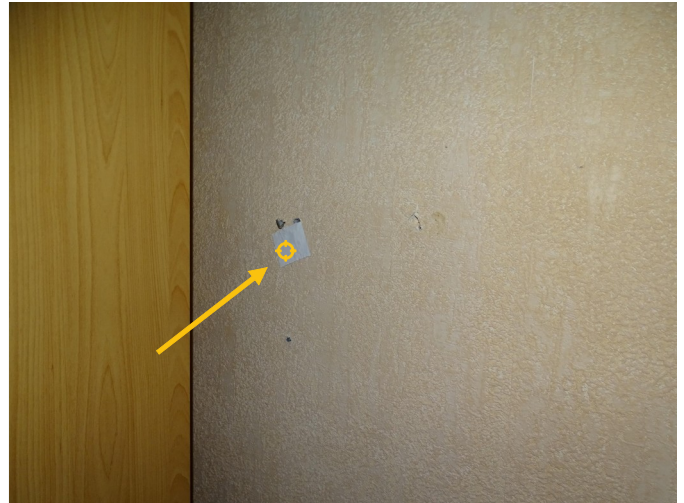
Geen asbest

#	Type	Referentie	Resultaat
6.1	Mengmonster	01	Geen asbest

Beschrijving	Pleisterwerken binnen muren
Omgeving	Binnen
Primaire drager	Binnenwand
Bindmiddel van materiaal	Gips - kalk
Gebondenheid op basis van bindmiddel	Niet-hechtgebonden
Hoeveelheid (oppervlakte - dikte - aantal)	• 190,00 m ² - 1,50 cm - 1 stuk
Totaal volume	2,85 m ³
Identificatiemethode	Vaststelling met monsternamen
Destructieve handeling voor identificatie	Nee

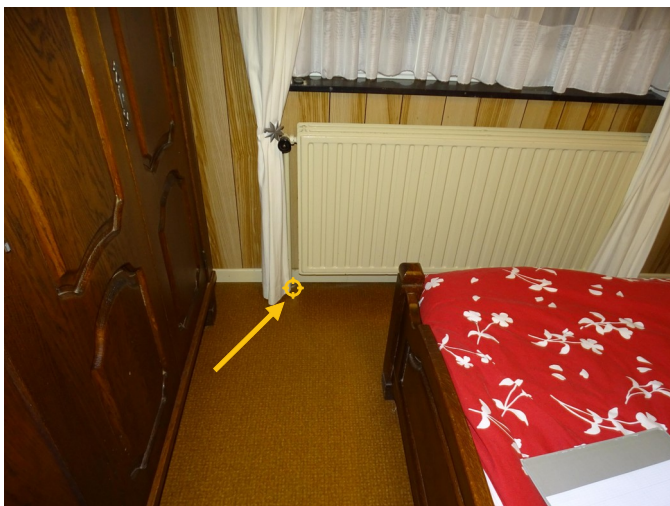
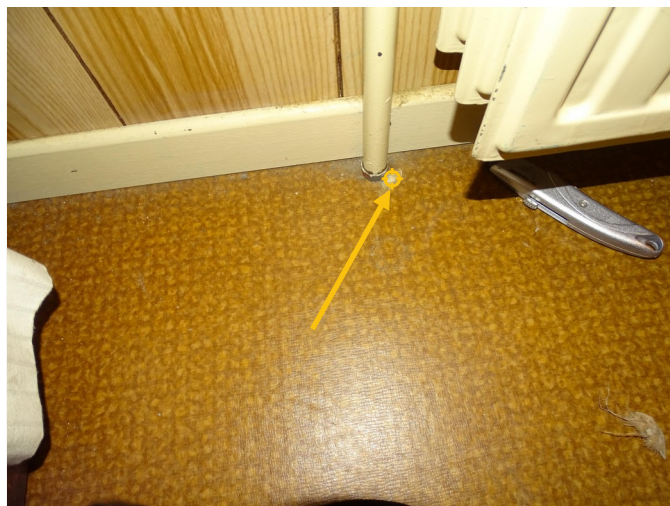
Fiche 7: Vloerbekleding in slaapkamer

Geen asbest

#	Type	Referentie	Resultaat
7.1	Puntmonster	02	Geen asbest

Beschrijving	Vloerbekleding in slaapkamer
Omgeving	Binnen
Primaire drager	Vloer
Bindmiddel van materiaal	Karton - papier - viltachtig
Gebondenheid op basis van bindmiddel	Niet-hechtgebonden
Hoeveelheid (oppervlakte - aantal)	• 13,00 m ² - 1 stuk
Totale oppervlakte	13,00 m ²
Identificatiemethode	Vaststelling met monsternamen
Destructieve handeling voor identificatie	Nee
