Asbestinventarisatetest

Valkstraat 7, 3920 Lommel

Attestnummer : 20260525-000118.000

Uitgegeven op : 25.05.2026

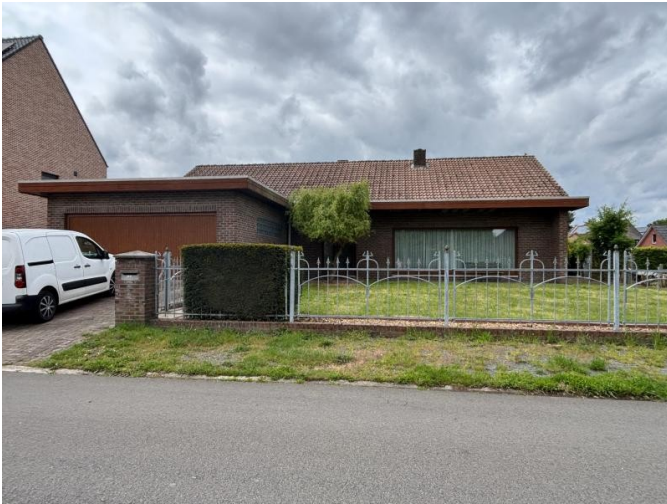
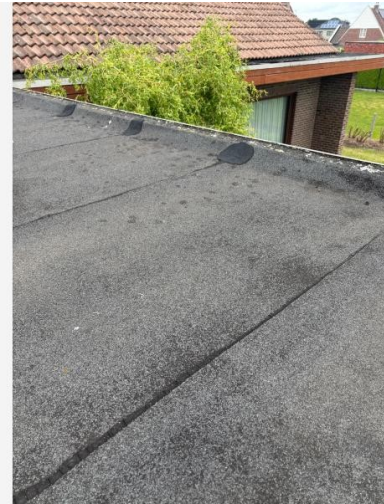
Conclusie

Het asbestmateriaal valt onder de mijlpaal van 2040.

Risicobeoordeling

Eindbeoordeling materiaalrisico

Laag materiaalrisico en/of verlaagde kans op vezelvrijgave

Gebondenheid	Categorie 1: hechtgebonden in oorsprong
Asbestsoort (vezeltype)	Alleen chrysotiel aanwezig
Asbestconcentratie	Laag (< 50%)
Afschermingsgraad van het gehele materiaal	Geheel of deels vrij aan de buitenlucht, maar geen contact met binnenlucht
Toestand van het materiaal	Licht beschadigd, licht verweerd. Intacte calciumsilicaatplaat of materiaal met categorie 3-gebondenheid

Beschrijving	Roofing
Omgeving	Buiten
Primaire drager	Plat dak
Asbestmateriaal	Dak- en gevelbekleding - Roofing
Bindmiddel van asbestmateriaal	Bitumen (roofing, teer, asfalt)
Gebondenheid op basis van bindmiddel	Hecht
Hoeveelheid (oppervlakte - aantal)	<ul style="list-style-type: none">• 30,00 m² - 1 stuk• 28,00 m² - 1 stuk• 57,00 m² - 1 stuk
Totale oppervlakte	115,00 m ²
Eenvoudig bereikbaar	Ja
Bevestigingswijze	<ul style="list-style-type: none">• Verlijmd, ingegoten, versmeerd
Identificatiemethode	<p>De asbestdeskundige beoordeelt het materiaal als asbestverdacht en dus asbesthoudend, en dit zonder monstername.</p> <p>Motivatie: De monstername brengt andere schade aan dan schade die inherent is aan de monstername.</p>
Destructieve handeling voor identificatie	Nee
Opmerking	Staalname tot op de eventuele onderliggende lagen is niet mogelijk zonder uitbreiding naar een destructief onderzoek.

Zorgvuldig beheren

- Zorg voor een veilig beheer. Vermijd het beschadigen van het asbestmateriaal. Controleer de toestand jaarlijks op wijzigingen.
- Voer bijkomende staalname(s) uit.

- Eenvoudige handelingen: mag via doe-het-zelf of door werknemer(s) met opleidingsattest eenvoudige handelingen
Deze toepassing kan door een aannemer die over een opleidingsattest eenvoudige handelingen beschikt of door een particulier (doe-het-zelf), verwijderd worden indien er geen verhoogd risico op vrijgave van asbestvezels (max. concentratie 0,01 vezels/cm³ - CODEX Art. VI.3-54) ontstaat en de toepassing voorafgaand wordt gefixeerd/bevochtigd; de individuele elementen zonder machinale werktuigen (boormachine, slijpschijf, hogedrukreiniger,...) en zonder breken of gooien een voor een losgemaakt worden; en ten slotte dubbel en luchtdicht verpakt weggevoerd worden naar een erkend afvalpunt (recyclagepark).

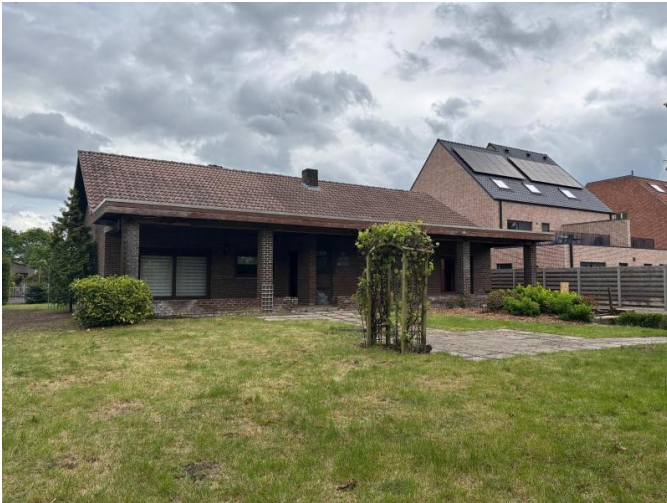
Situeringfoto

Tijdelijke beperking

Reden: Het te onderzoeken materiaal situeert zich hoger dan 3,50 m te rekenen vanaf een veilige ondergrond

Uitleg van de asbestdeskundige: Aan de buitenzijde van de schouw zijn er geen asbestverdachte materialen op te merken.

De schouw bevat binnenin mogelijk een asbestverdachte cement rookgaskanaal, asbestverdachte afsmeerlagen, asbestverdachte cementplaten. Laat dit onderzoeken bij eventuele werken.

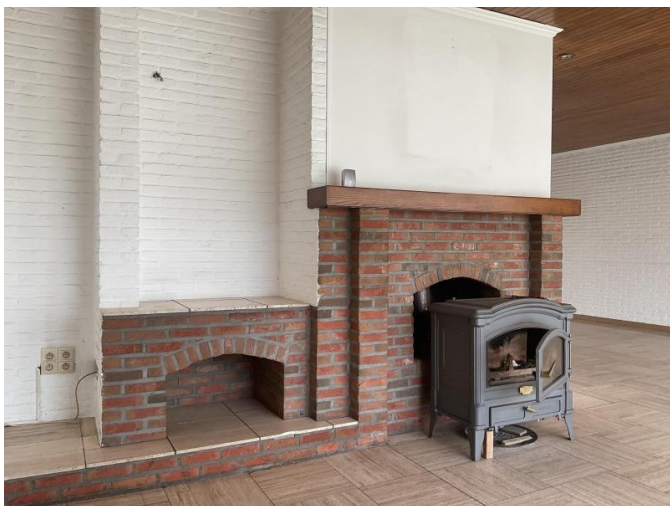
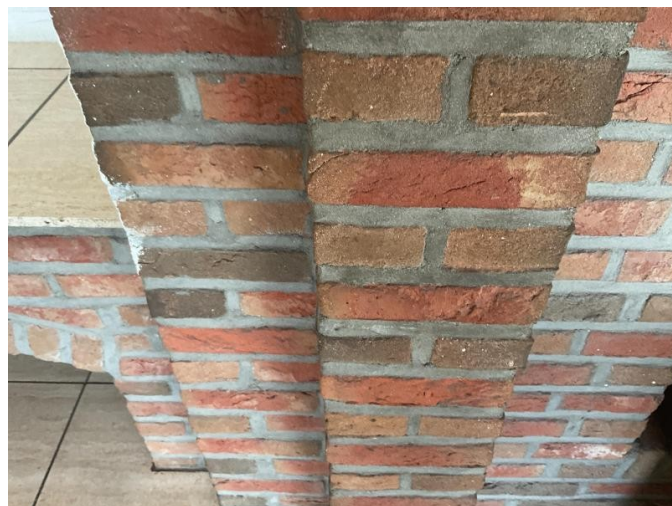
Informatie over een materiaal dat de asbestdeskundige niet kan waarnemen of vaststellen

De sierstenen zijn intact

afgewerkt zonder zichtbare beschadigingen. Inspectie van de onderliggende lijmlaag is niet mogelijk zonder uitbreiding naar een destructief onderzoek.

Bij renovatie bijkomend onderzoek en staalname sterk aan te raden.

Asbesthoudende tegellijmen verwijderingsmethode: in een hermetische zone, door een erkend asbestverwijderaar.

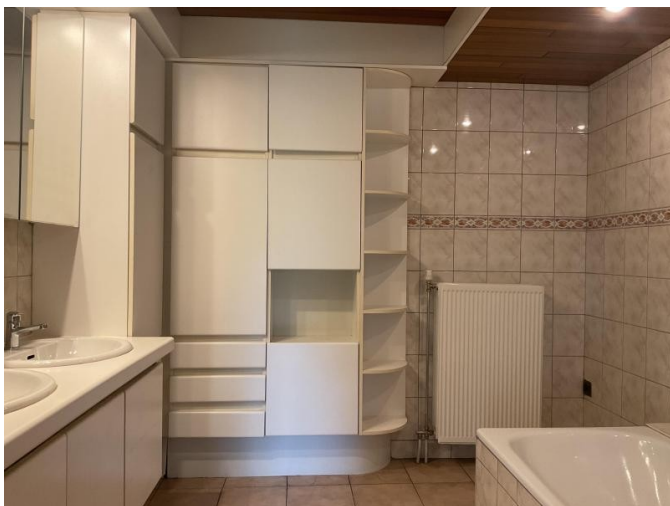
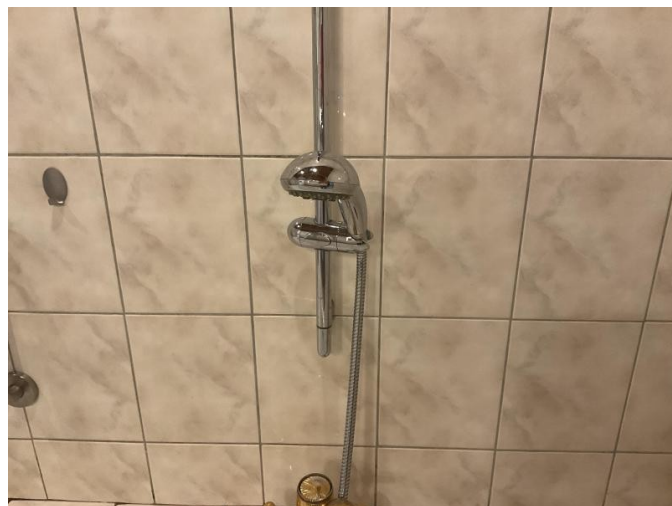
Informatie over een materiaal dat de asbestdeskundige niet kan waarnemen of vaststellen

De wandtegels zijn afgewerkt met intacte tegels zonder zichtbare beschadigingen. Inspectie van de onderliggende lijmlaag is niet mogelijk zonder uitbreiding naar een destructief onderzoek.

Bij renovatie bijkomend onderzoek en staalname sterk aan te raden.

Asbesthoudende tegellijmen verwijderingsmethode: in een hermetische zone, door een erkend asbestverwijderaar.

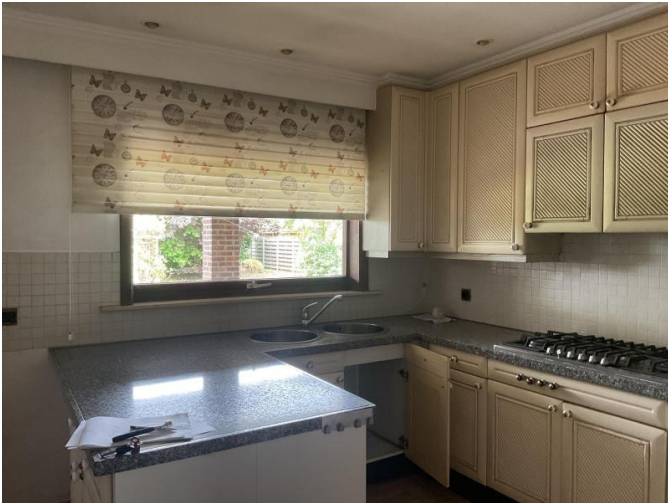
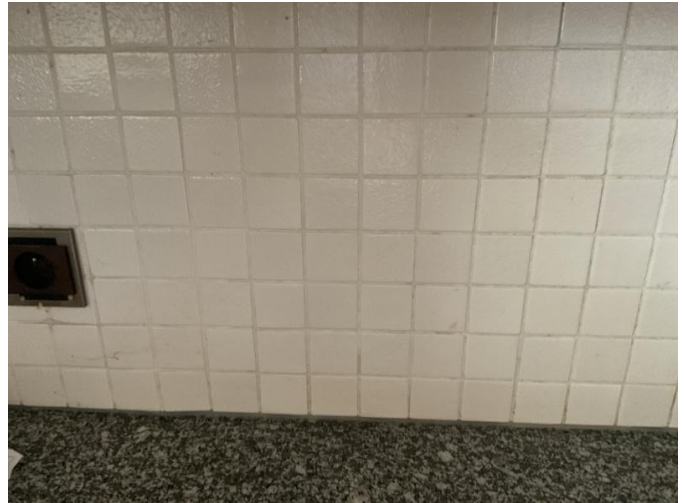
Informatie over een materiaal dat de asbestdeskundige niet kan waarnemen of vaststellen

De wandtegels zijn afgewerkt met intacte tegels zonder zichtbare beschadigingen. Inspectie van de onderliggende lijmlaag is niet mogelijk zonder uitbreiding naar een destructief onderzoek.

Bij renovatie bijkomend onderzoek en staalname sterk aan te raden.

Asbesthoudende tegellijmen verwijderingsmethode: in een hermetische zone, door een erkend asbestverwijderaar.

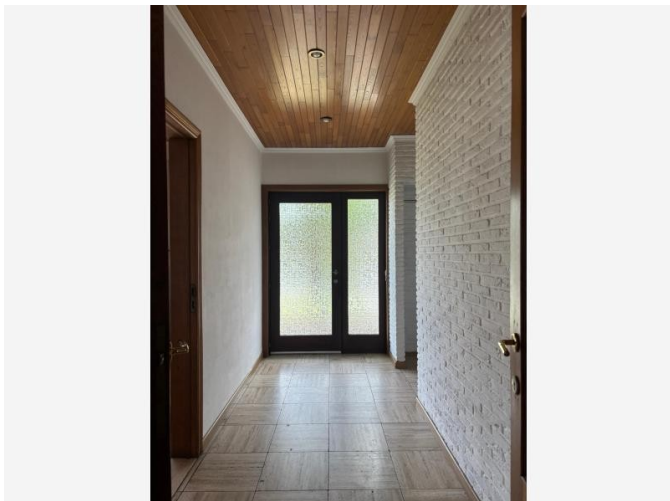
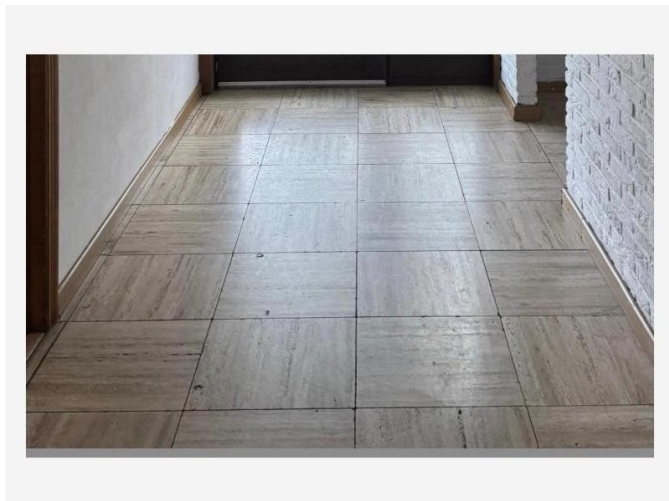
Fiche 6: Onderliggende vloeren, tegels - lijm (vloeren, wanden en plinten)

Het is steeds onbekend of er nog een onderliggende asbesthoudende vloeren, tegels of lijm aanwezig is.

Let op bij renovatie van de vloeren dat er een mogelijkheid is dat er nog een asbesthoudende vloeren, lijm of resten aanwezig zijn.

Men kan enkel het tegendeel bewijzen door een destructief onderzoek en het uitvoeren van een staalname.

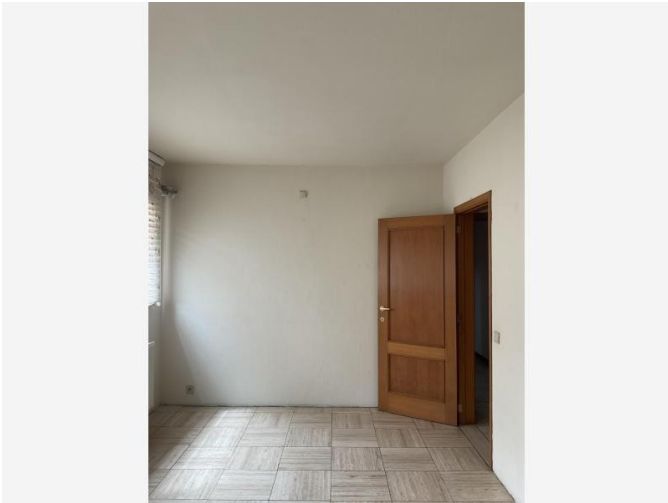
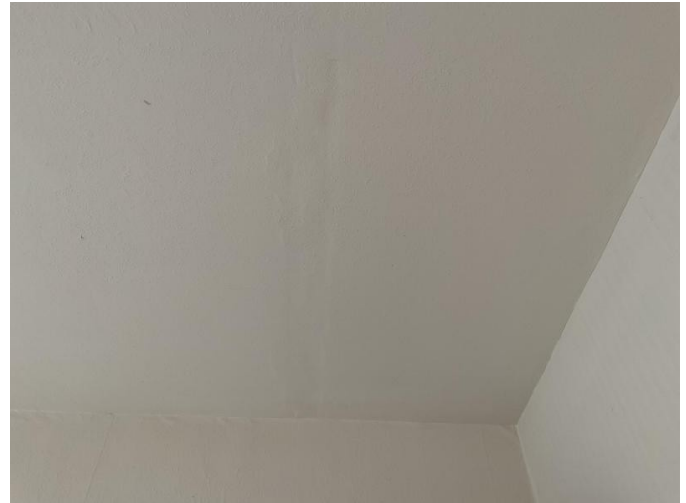
Conclusie

Geen asbest

#	Type	Referentie	Resultaat
8.1	Mengmonster	6020471736	Geen asbest

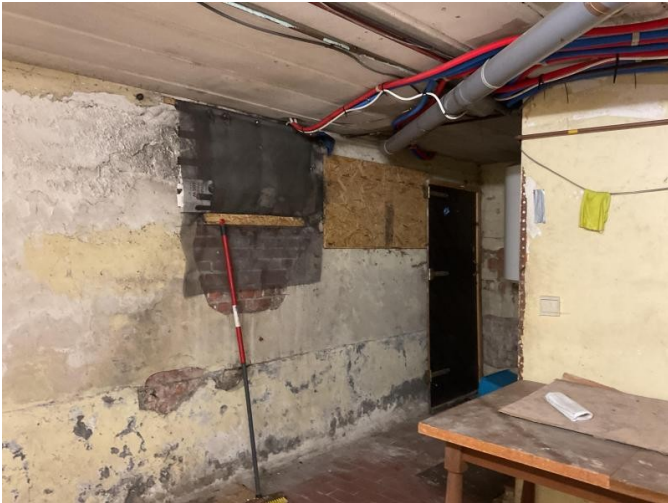
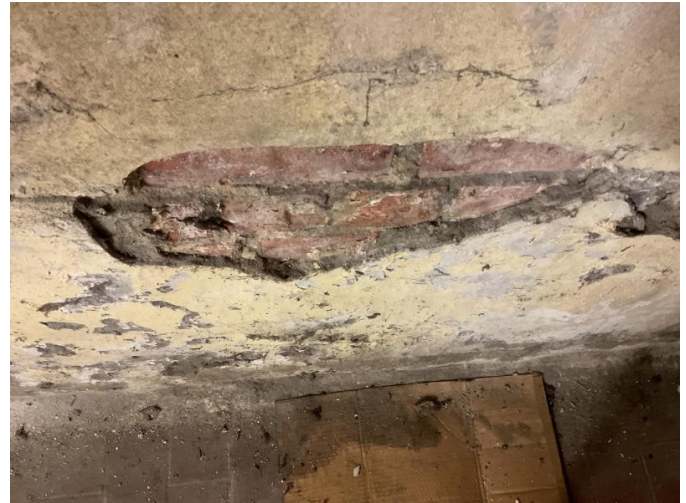
Conclusie

Geen asbest

#	Type	Referentie	Resultaat
9.1	Mengmonster	6020471970	Geen asbest

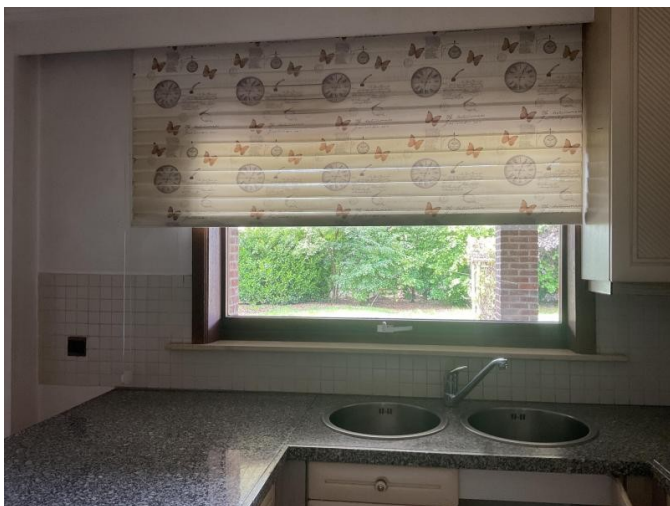
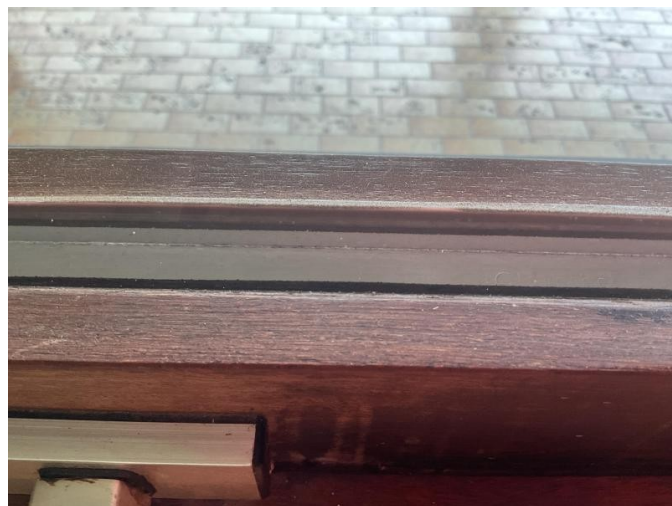
Conclusie

Geen asbest

#	Type	Referentie	Resultaat
10.1	Puntmonster	6020471971	Geen asbest

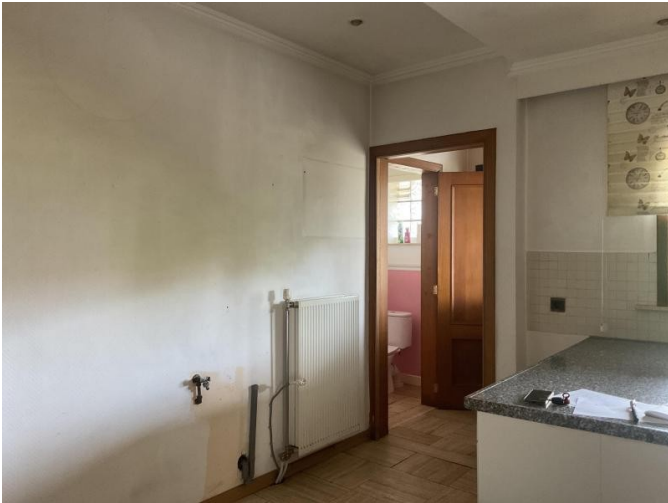
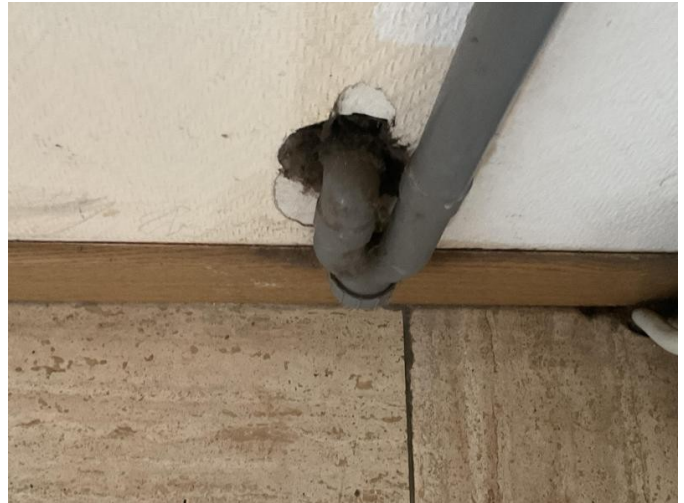
Fiche 11: Pleisterwerk muren kalk

Conclusie

Geen asbest

#	Type	Referentie	Resultaat
11.1	Mengmonster	6020471969	Geen asbest

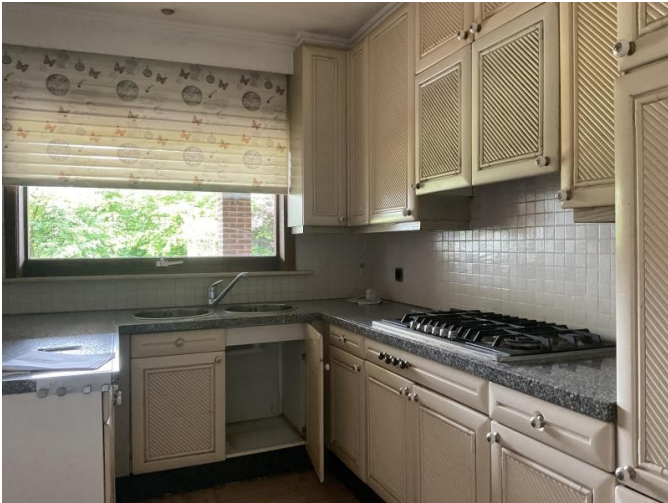
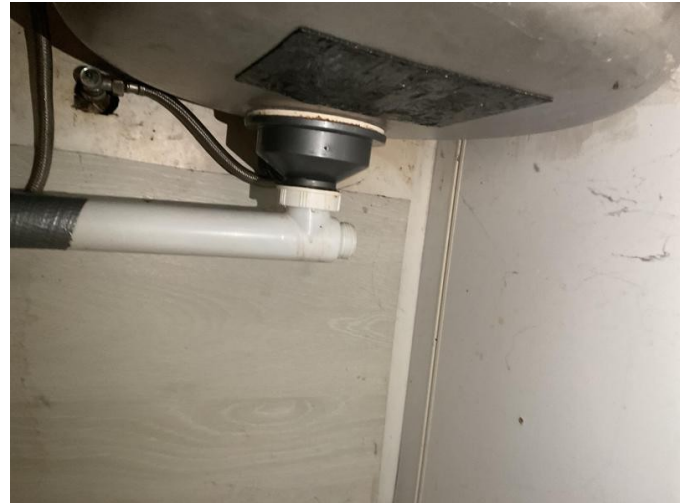
Conclusie

Geen asbest

#	Type	Referentie	Resultaat
12.1	Puntmonster	6020471972	Geen asbest

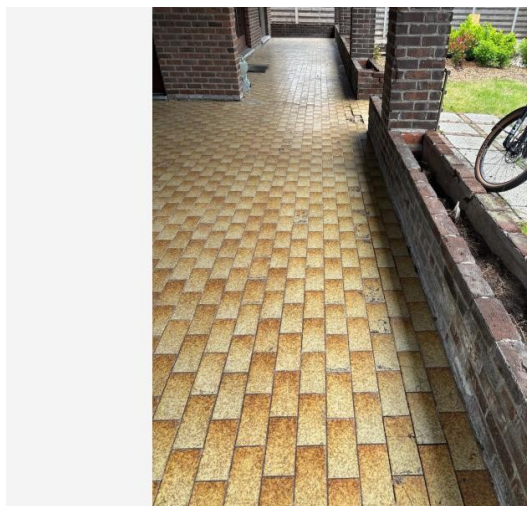
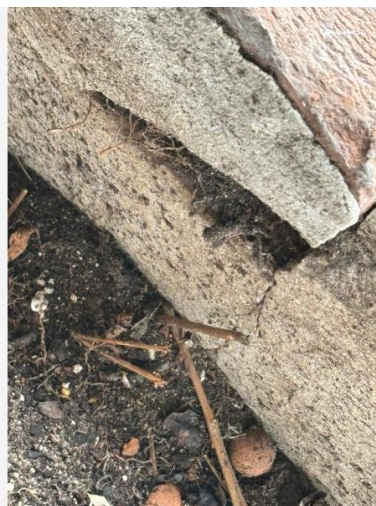
Conclusie

Geen asbest

#	Type	Referentie	Resultaat
13.1	Mengmonster	6020506470	Geen asbest
