Asbestinventarisatetest

Hans Memlingdreef 52, 3920 Lommel

Attestnummer : 20260513-000278.000

Niet-asbestveilig

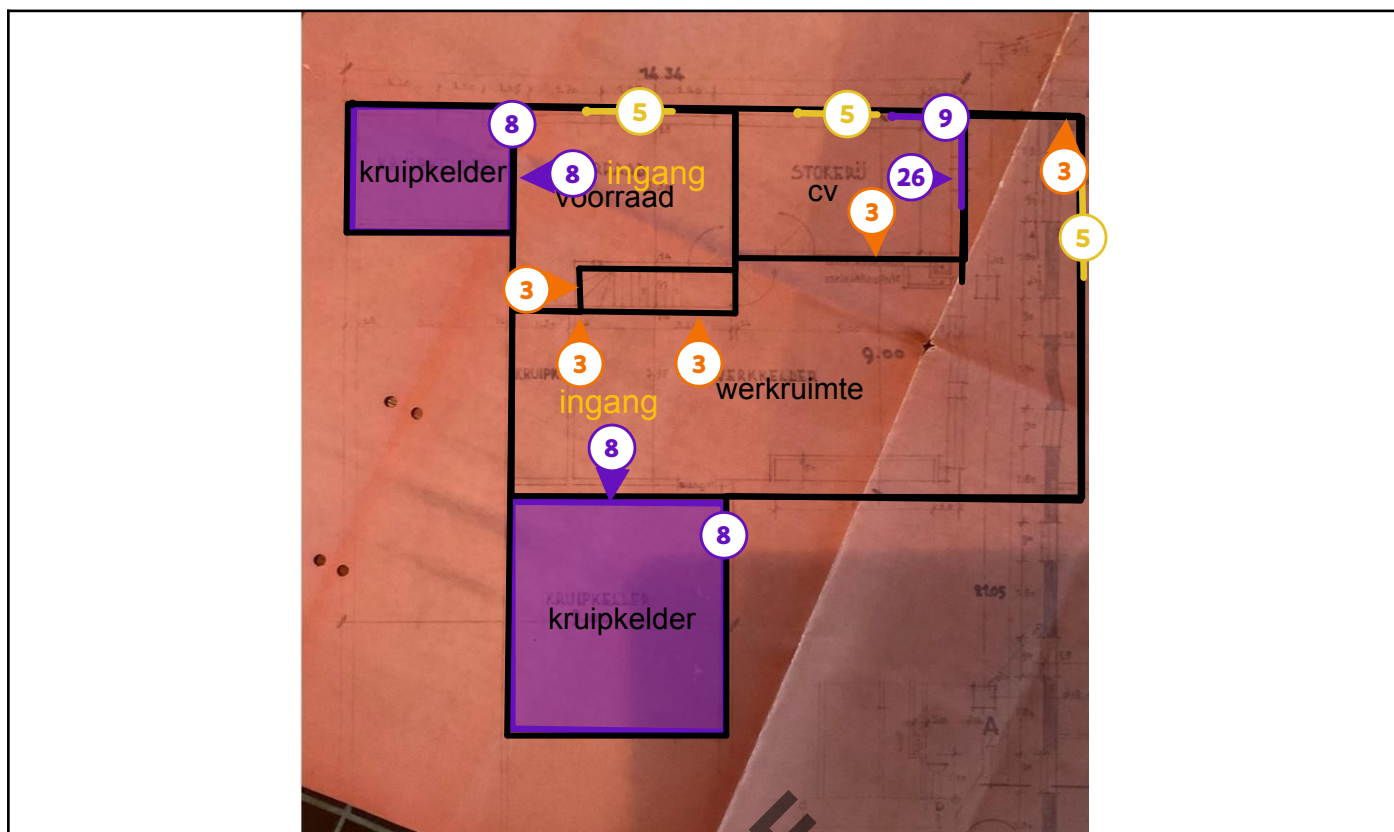
Plan 1.2: Plan van de kelder

Beschrijving	Type	Actie
3. Bakeliet schakelaars/stopcontacten	Asbestmateriaal	Verwijderen
5. Vensterbank type massal	Asbestmateriaal	Zorgvuldig beheren
8. Kruipkelder	Beperking	-
9. Tegellijm wandtegels cv ruimte kelder	Advies	-
26. CV-ketel (niet verdacht)	Overige ruimte of materiaal	-

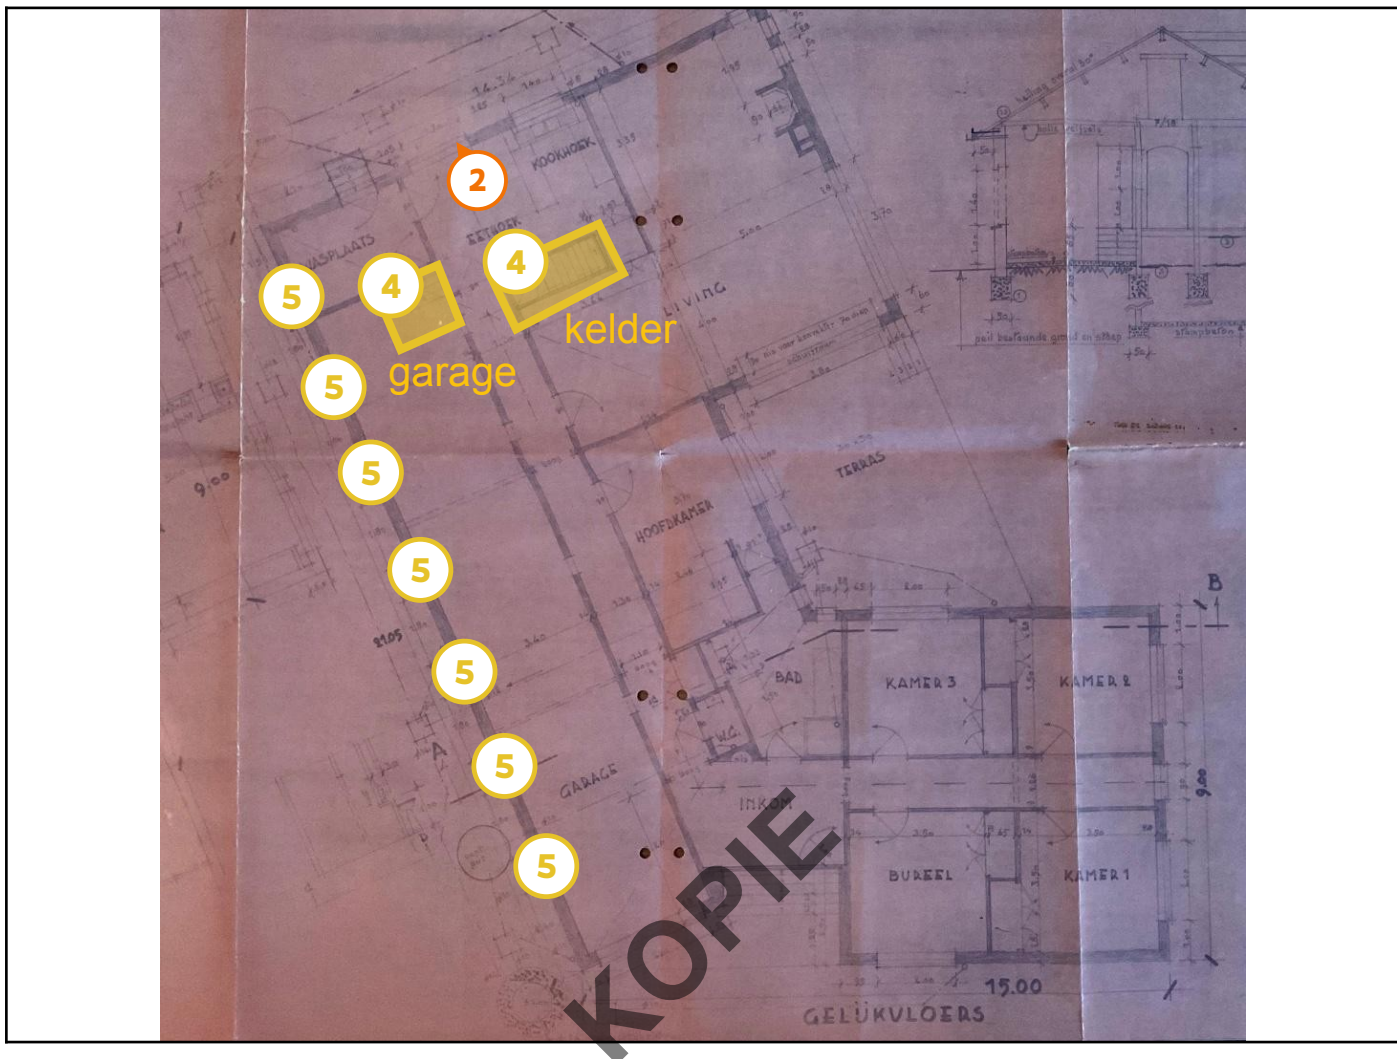
Plan 1.10: Plan van het gelijkvloers kopie

Beschrijving	Type	Actie
2. Anti-dreun onder de spoelbak keuken	Asbestmateriaal	Verwijderen
4. Trap type massal	Asbestmateriaal	Zorgvuldig beheren
5. Vensterbank type massal	Asbestmateriaal	Zorgvuldig beheren

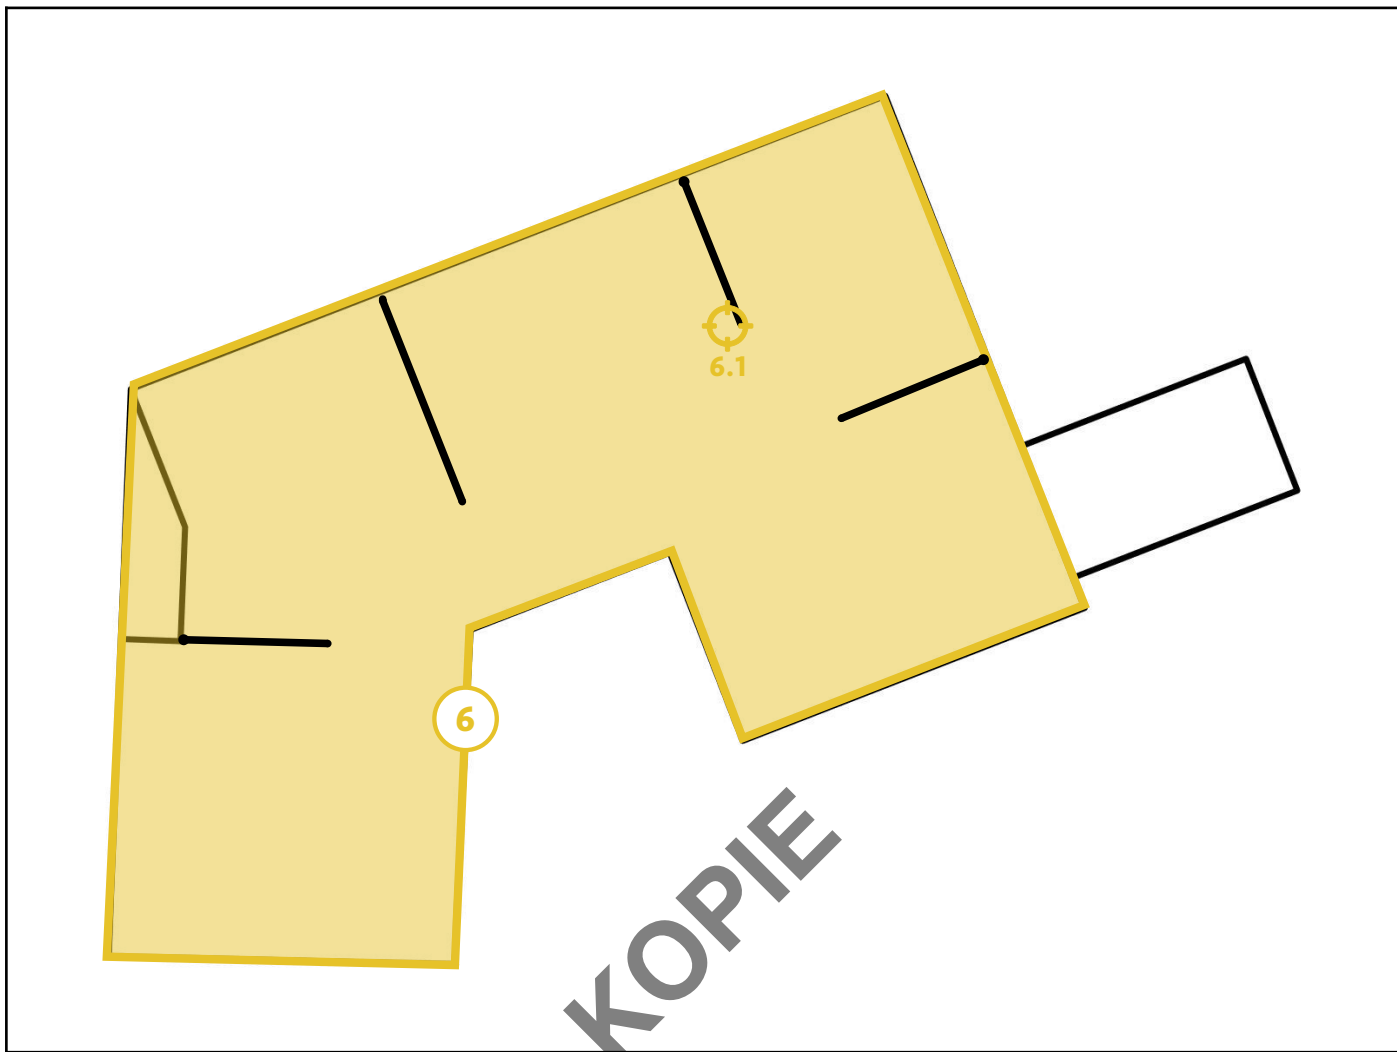
Plan 1.16: Plan van de zolder (dak - menuiserie)

Beschrijving	Type	Actie
6. Onderdak type Menuiserie	Asbestmateriaal	Zorgvuldig beheren
6.1 Code: 6020471996	Puntmonster	-

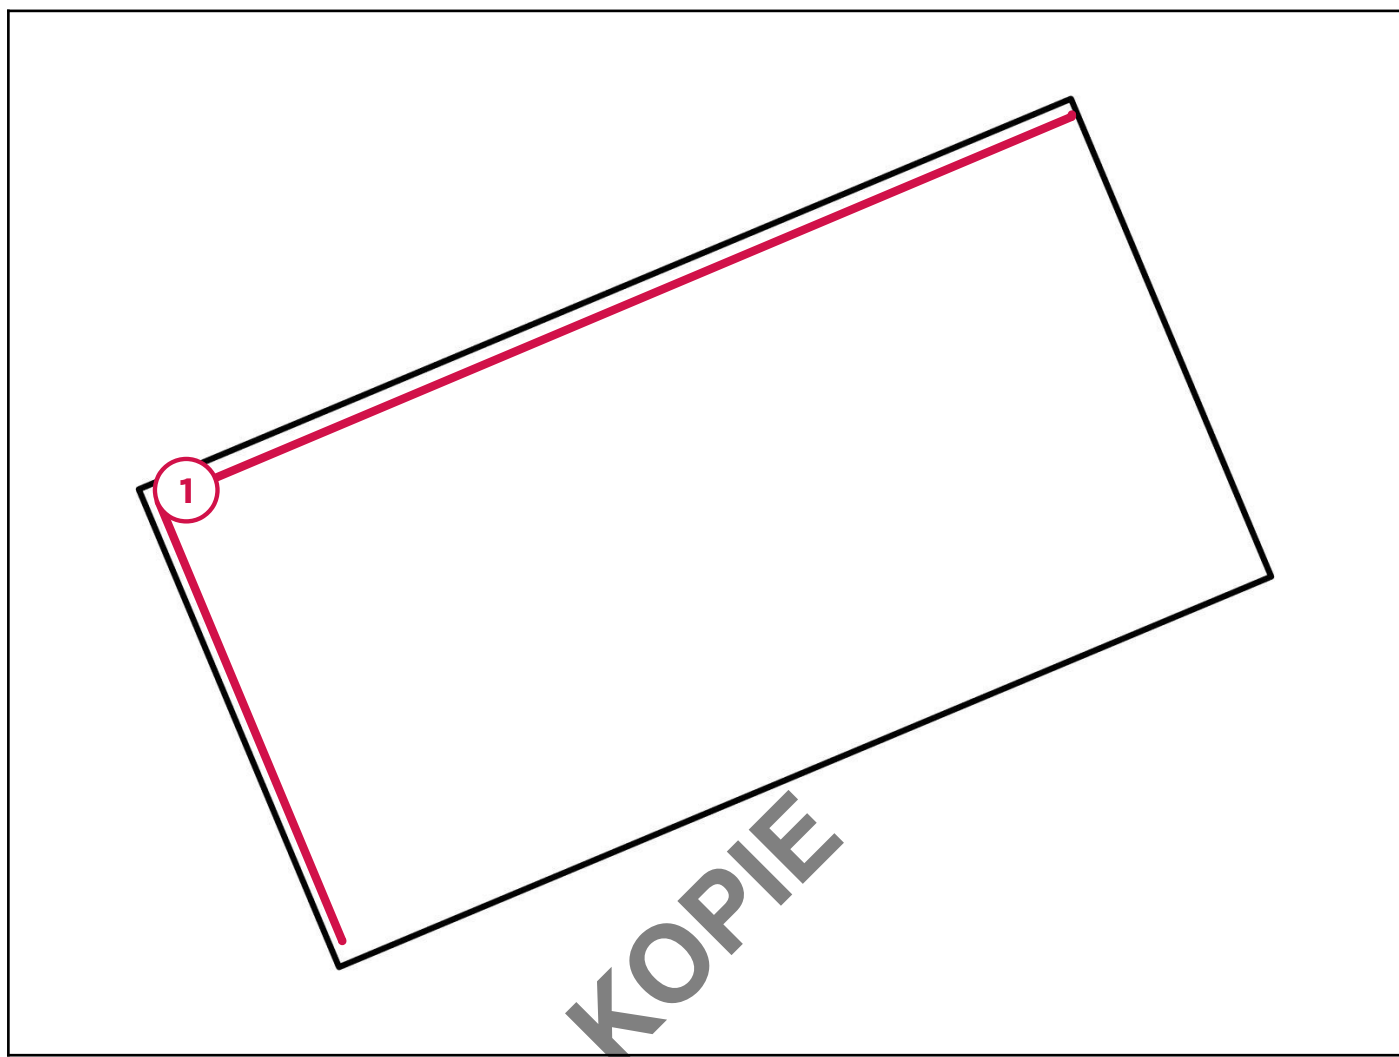
Plan 2.1: Plan van het tuinhuis - binnenzijde

Beschrijving	Type	Actie
1. Zijwanden type Menuiserie	Asbestmateriaal	Dringend verwijderen

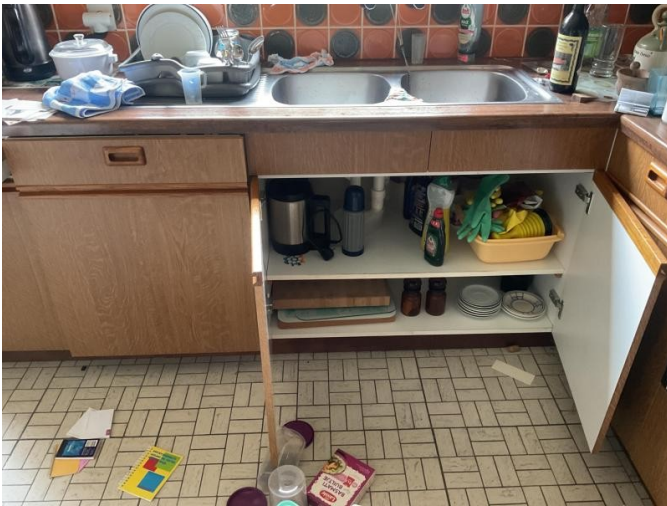
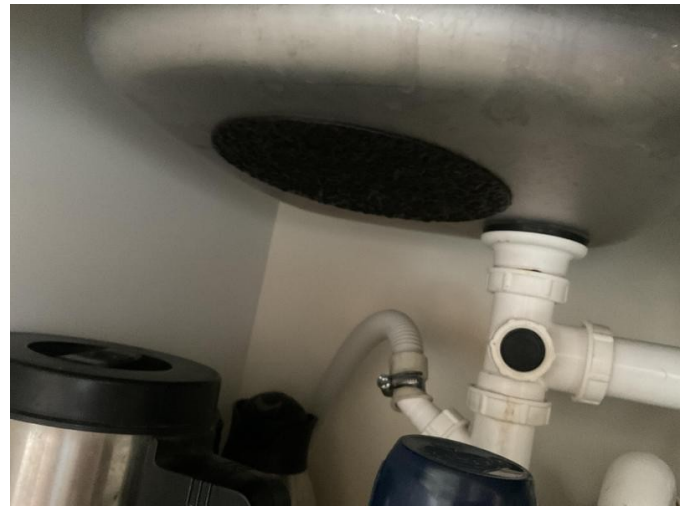
Het asbestmateriaal valt onder de mijlpaal van 2034.

Verwijderen

Verhoogd materiaalrisico en/of verhoogde kans op vezelvrijgave

Gebondenheid	Categorie 1: hechtgebonden in oorsprong
Asbestsoort (vezeltype)	Crocidoliet aanwezig
Asbestconcentratie	Laag (< 50%)
Afschermingsgraad van het gehele materiaal	Geheel of deels vrij aan de binnenlucht, maar geen contact met binnenluchtstromen
Toestand van het materiaal	Licht beschadigd, licht verweerd. Intacte calciumsilicaatplaat of materiaal met categorie 3-gebondenheid

Beschrijving	Anti-dreun onder de spoelbak keuken
Omgeving	Binnen
Primaire drager	Sanitaire infrastructuur en uitrusting (toe- en afvoer)
Asbestmateriaal	ontdreuningsplaat
Bindmiddel van asbestmateriaal	Bitumen (roofing, teer, asfalt)
Gebondenheid op basis van bindmiddel	Hecht
Hoeveelheid (gewicht - aantal)	<ul style="list-style-type: none">• 0,20 kg - 2 stuks
Totaal gewicht	0,40 kg
Eenvoudig bereikbaar	Ja
Bevestigingswijze	<ul style="list-style-type: none">• Verlijmd, ingegoten, versmeerd
Identificatiemethode	<p>De asbestdeskundige beoordeelt het materiaal als asbestverdacht en dus asbesthoudend, en dit zonder monstername.</p> <p>Motivatie: De opdrachtgever weigert om het materiaal te laten bemonsteren.</p>
Destructieve handeling voor identificatie	Nee

- Verwijder dit asbestmateriaal zo snel mogelijk. Volg de toestand goed op.
- Voer bijkomende staalname(s) uit.

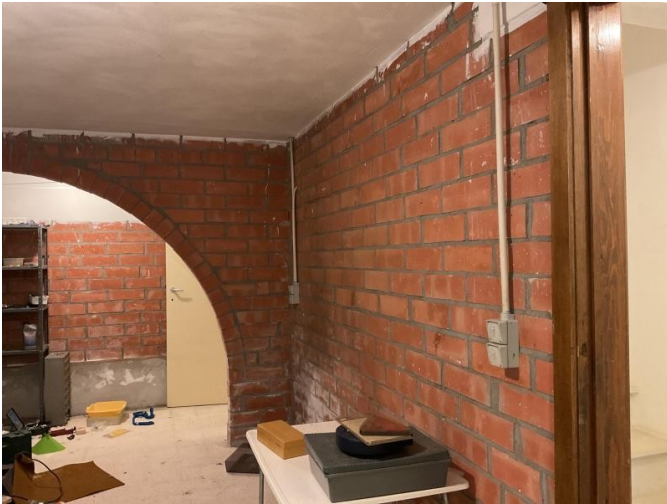
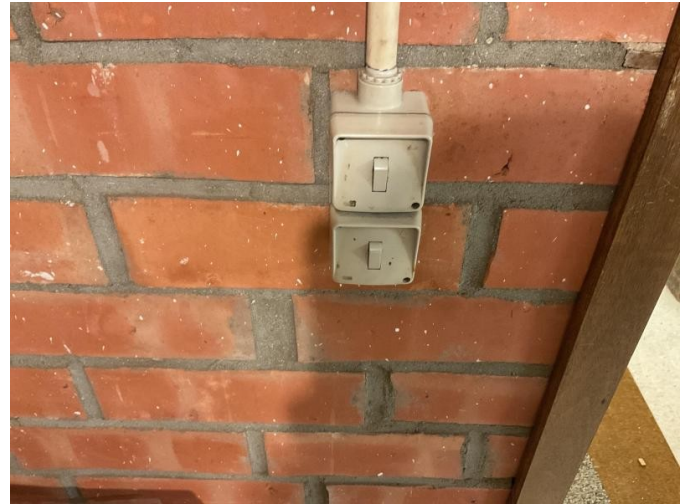
Het asbestmateriaal valt onder de mijlpaal van 2040.

Verwijderen

Beschrijving	Bakeliet schakelaars/stopcontacten
Omgeving	Binnen
Primaire drager	Communicatie en elektrische infrastructuur en uitrusting
Asbestmateriaal	Plaat, paneel, tablet - Type Bakeliet
Bindmiddel van asbestmateriaal	Kunststof of -hars
Gebondenheid op basis van bindmiddel	Hecht
Hoeveelheid (oppervlakte - dikte - aantal)	<ul style="list-style-type: none">• 0,15 m² - 10,00 cm - 5 stuks
Totaal volume	0,075 m ³
Eenvoudig bereikbaar	Ja
Bevestigingswijze	<ul style="list-style-type: none">• Geschroefd
Identificatiemethode	<p>De asbestdeskundige beoordeelt het materiaal als asbestverdacht en dus asbesthoudend, en dit zonder monstername.</p> <p>Motivatie: De monstername brengt andere schade aan dan schade die inherent is aan de monstername.</p>
Destructieve handeling voor identificatie	Nee
Opmerking	<p>De hoeveelheid is een zo nauwkeurig mogelijke opmeting. Hieraan kunnen evenwel geen rechten worden ontleend. Monstername niet uitgevoerd wegens risico op beschadiging van een elektrisch component en mogelijke blootstelling aan spanning of storingen in de elektrische installatie.</p>

- Zorg voor een veilig beheer. Vermijd het beschadigen van het asbestmateriaal. Controleer de toestand jaarlijks op wijzigingen.
- Voer bijkomende staalname(s) uit.

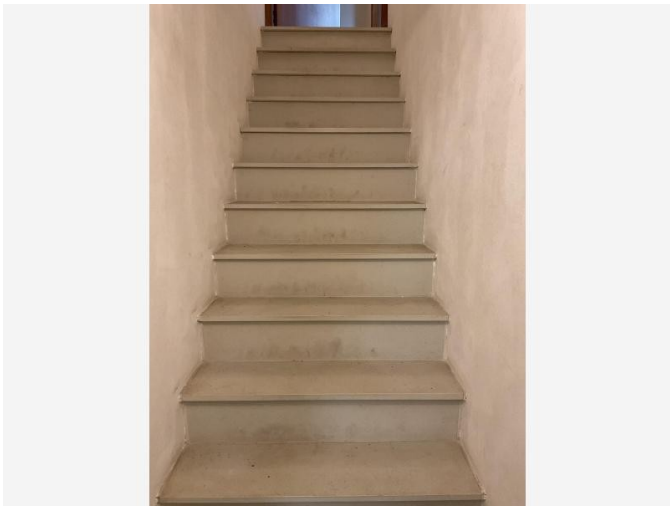
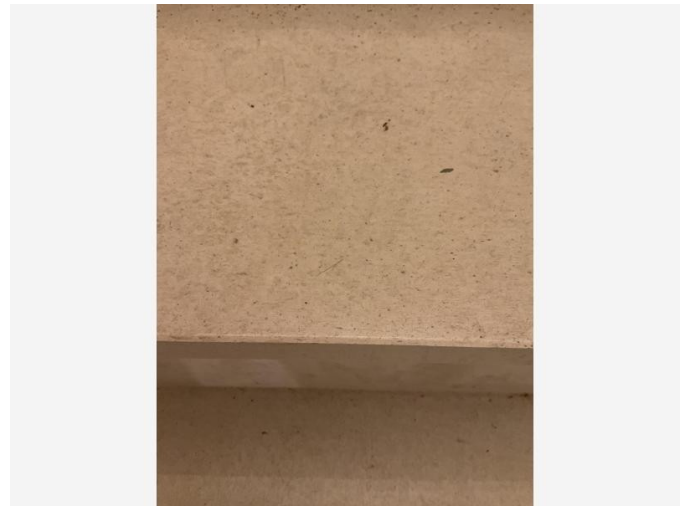
Beschrijving	Trap type massal
Omgeving	Binnen
Primaire drager	Vaste trap, vaste ladder
Asbestmateriaal	Plaat, paneel, tablet - Type Massal
Bindmiddel van asbestmateriaal	Cement
Gebondenheid op basis van bindmiddel	Hecht
Hoeveelheid (oppervlakte - dikte - aantal)	<ul style="list-style-type: none">• 4,00 m² - 2,00 cm - 1 stuk• 2,00 m² - 2,00 cm - 1 stuk
Totaal volume	0,12 m ³
Eenvoudig bereikbaar	Ja
Bevestigingswijze	<ul style="list-style-type: none">• Verlijmd, ingegoten, versmeerd
Identificatiemethode	De asbestdeskundige beoordeelt het materiaal als asbesthoudend, en dit zonder monstername.
Destructieve handeling voor identificatie	Nee
Opmerking	De hoeveelheid is een zo nauwkeurig mogelijke opmeting. Hieraan kunnen evenwel geen rechten worden ontleend.
