Asbestinventarisatetest

Tikbroeken 5, 3910 Pelt

Attestnummer : 20260510-000094.001

Niet-asbestveilig

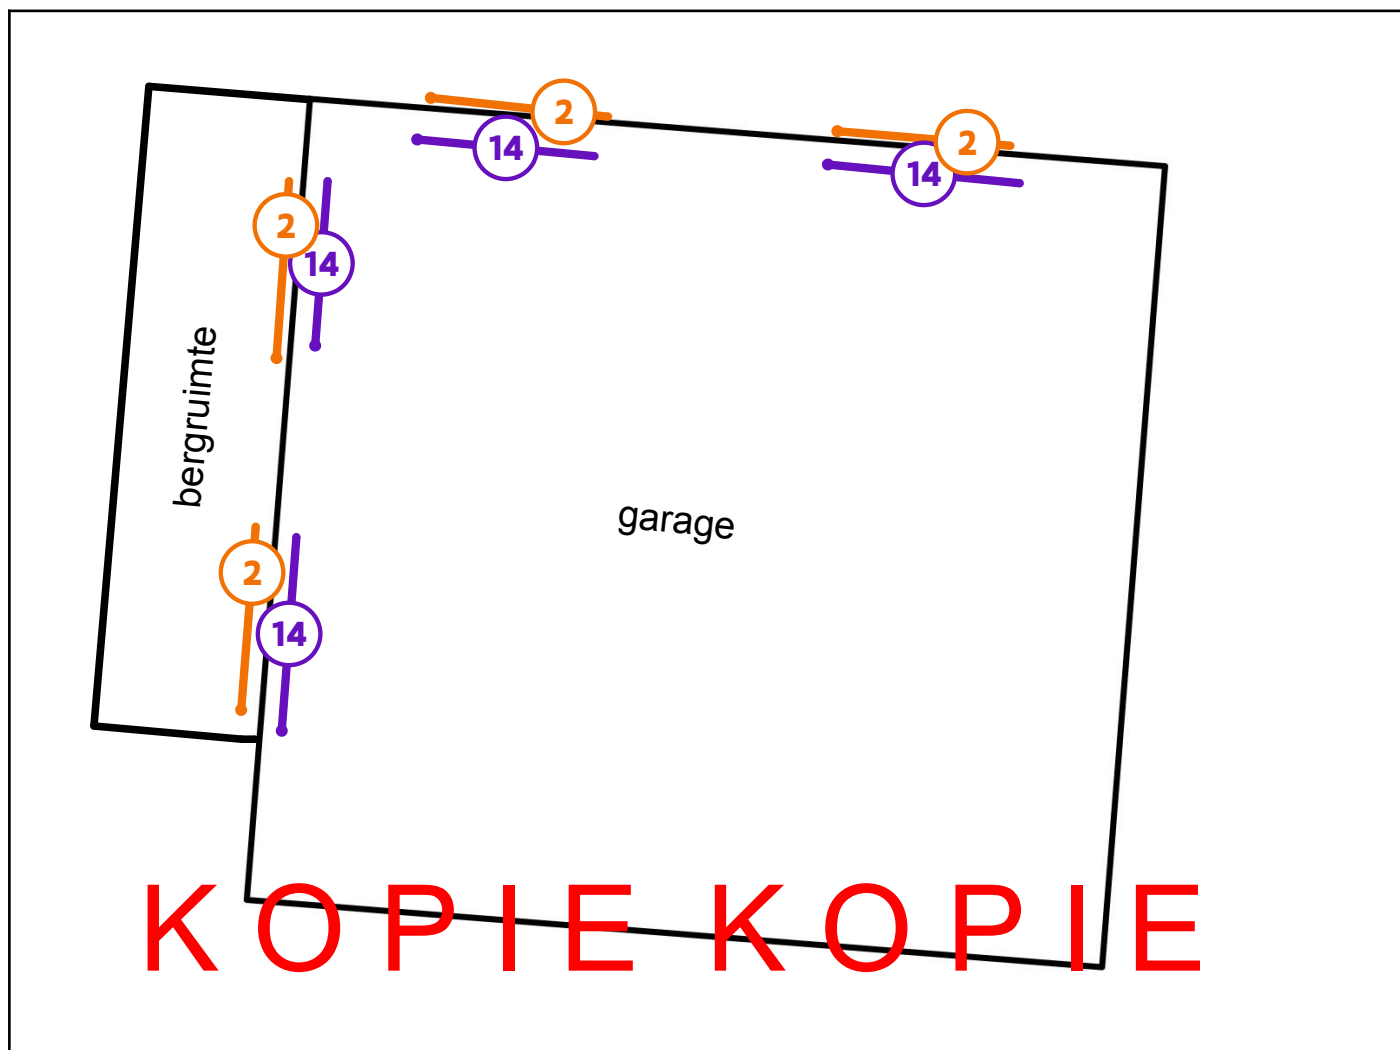
Plan 2.1: Plan van de garage - binnenzijde

Beschrijving	Type	Actie
2. Vensterbank type massal - garage	Asbestmateriaal	Verwijderen
14. Kit aan de ramen	Overige ruimte of materiaal	-

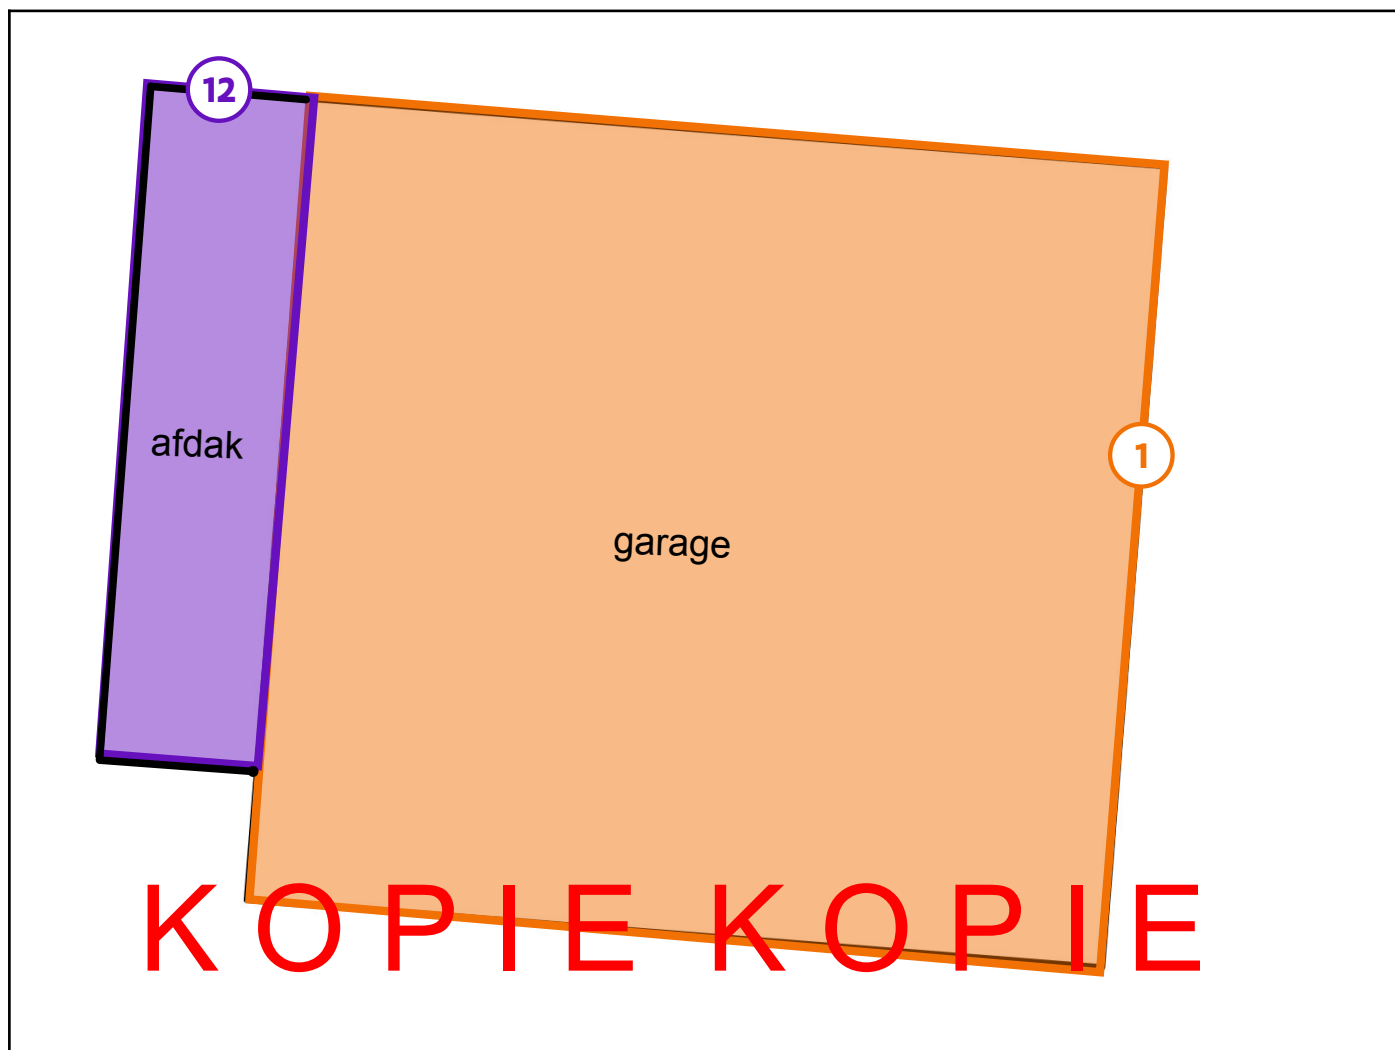
Plan 2.2: Plan van de garage - dak

Beschrijving	Type	Actie
1. Roofing	Asbestmateriaal	Verwijderen
12. Dakbedekking (niet verdacht) (kunststofplaten)	Overige ruimte of materiaal	-

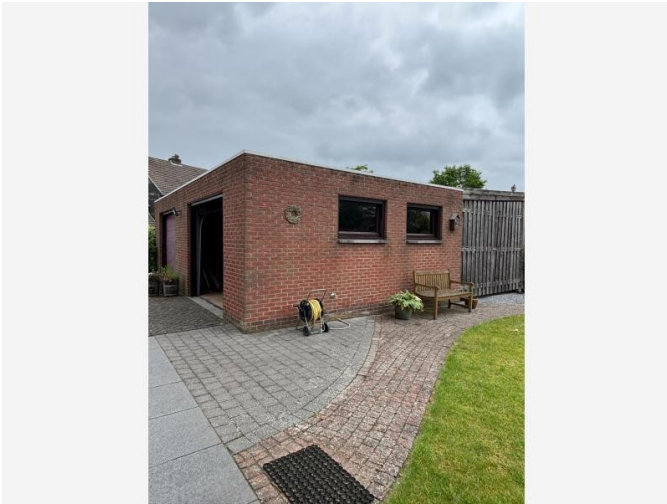
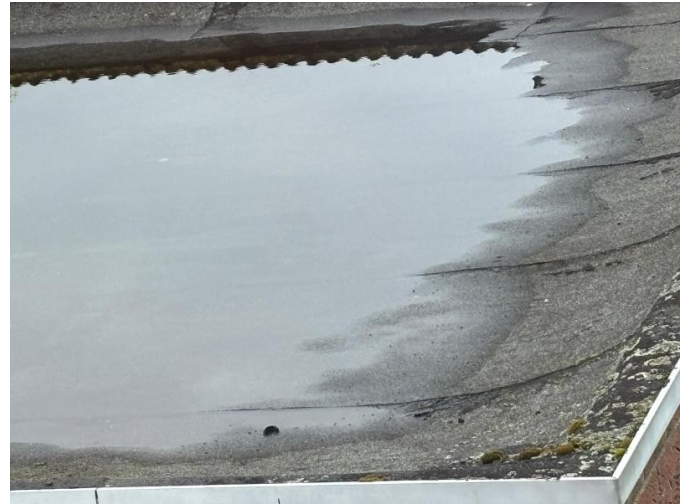
Het asbestmateriaal valt onder de mijlpaal van 2040.

Verwijderen

Verhoogd materiaalrisico en/of verhoogde kans op vezelvrijgave

Gebondenheid	Categorie 1: hechtgebonden in oorsprong
Asbestsoort (vezeltype)	Alleen chrysotiel aanwezig
Asbestconcentratie	Laag (< 50%)
Afschermingsgraad van het gehele materiaal	Geheel of deels vrij aan de buitenlucht, maar geen contact met binnenlucht
Toestand van het materiaal	Matig beschadigd, matig verweerd

Beschrijving	Roofing
Omgeving	Buiten
Primaire drager	Plat dak
Asbestmateriaal	Dak- en gevelbekleding - Roofing
Bindmiddel van asbestmateriaal	Bitumen (roofing, teer, asfalt)
Gebondenheid op basis van bindmiddel	Hecht
Hoeveelheid (oppervlakte - aantal)	<ul style="list-style-type: none"> • 80,00 m² - 1 stuk
Totale oppervlakte	80,00 m ²
Eenvoudig bereikbaar	Ja
Bevestigingswijze	<ul style="list-style-type: none"> • Verlijmd, ingegoten, versmeerd
Identificatiemethode	<p>K O P I E K O P I E</p> <p>De asbestdeskundige oordeelt het materiaal als asbestverdacht en dus asbesthoudend, en dit zonder monstername.</p> <p>Motivatie: De monstername brengt andere schade aan dan schade die inherent is aan de monstername.</p>
Destructieve handeling voor identificatie	Nee
Opmerking	Staalname tot op de eventuele onderliggende lagen is niet mogelijk zonder uitbreiding naar een destructief onderzoek.

- Zorg voor een veilig beheer. Vermijd het beschadigen van het asbestmateriaal. Controleer de toestand jaarlijks op wijzigingen.
- Voer bijkomende staalname(s) uit.

- Eenvoudige handelingen: mag via doe-het-zelf of door werknemer(s) met opleidingsattest eenvoudige handelingen
Deze toepassing kan door een aannemer die over een opleidingsattest eenvoudige handelingen beschikt of door een particulier (doe-het-zelf), verwijderd worden indien er geen verhoogd risico op vrijgave van asbestvezels (max. concentratie 0,01 vezels/cm³ - CODEX Art. VI.3-54) ontstaat en de toepassing voorafgaand wordt gefixeerd/bevochtigd; de individuele elementen zonder machinale werktuigen (boormachine, slijpschijf, hogedrukreiniger,...) en zonder breken of gooien een voor een losgemaakt worden; en ten slotte dubbel en luchtdicht verpakt weggevoerd worden naar een erkend afvalpunt (recyclagepark).

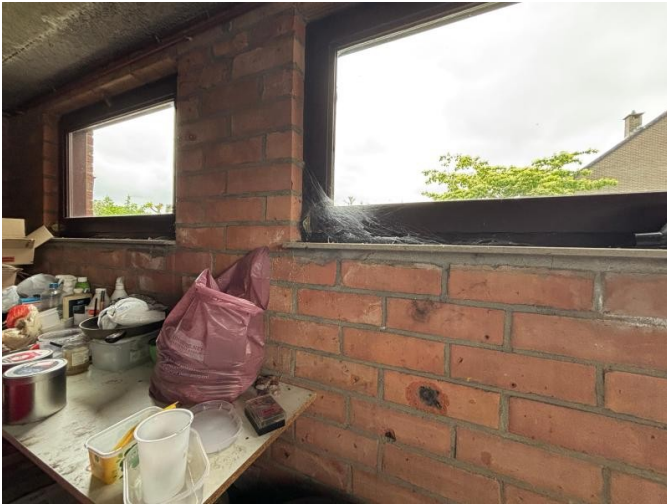
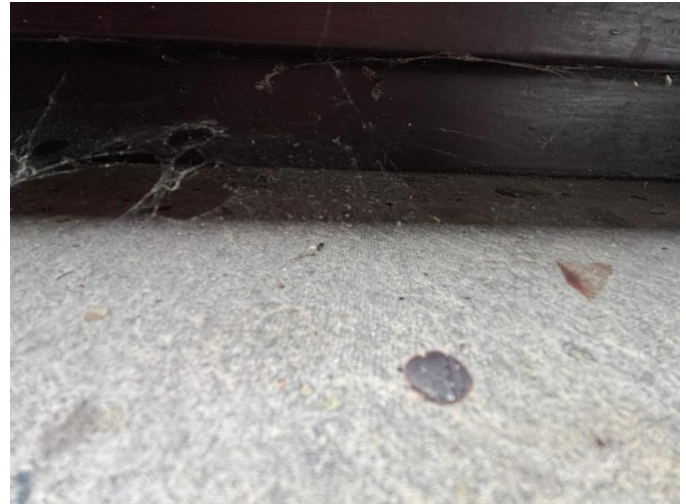
Het asbestmateriaal valt onder de mijlpaal van 2040.

Verwijderen

Verhoogd materiaalrisico en/of verhoogde kans op vezelvrijgave

Gebondenheid	Categorie 1: hechtgebonden in oorsprong
Asbestsoort (vezeltype)	Alleen chrysotiel aanwezig
Asbestconcentratie	Laag (< 50%)
Afschermingsgraad van het gehele materiaal	Geheel of deels vrij aan de binnenlucht, maar geen contact met binnenluchtstromen
Toestand van het materiaal	Matig beschadigd, matig verweerd

Beschrijving	Vensterbank type massal - garage
Omgeving	Binnen
Primaire drager	Wandopening verticaal (raam, deur, ...)
Asbestmateriaal	Plaat, paneel, tablet - Type Massal
Bindmiddel van asbestmateriaal	Cement
Gebondenheid op basis van bindmiddel	Hecht
Hoeveelheid (oppervlakte - dikte - aantal)	• 0,20 m ² - 2,00 cm - 4 stuks
Totaal volume	0,016 m ³
Eenvoudig bereikbaar	Ja
Bevestigingswijze	• Verlijmd, ingegoten, versmeerd
Identificatiemethode	De asbestdeskundige beoordeelt het materiaal als asbesthoudend, en dit zonder monsternamen.
Destructieve handeling voor identificatie	Nee
Opmerking	De hoeveelheid is een zo nauwkeurig mogelijke opmeting. Hieraan kunnen evenwel geen rechten worden ontleend.

- Zorg voor een veilig beheer. Vermijd het beschadigen van het asbestmateriaal. Controleer de toestand jaarlijks op wijzigingen.

- Eenvoudige handelingen: mag via doe-het-zelf of door werknemer(s) met opleidingsattest eenvoudige handelingen
Deze toepassing kan door een aannemer die over een opleidingsattest eenvoudige handelingen beschikt of door een particulier (doe-het-zelf), verwijderd worden indien er geen verhoogd risico op vrijgave van asbestvezels (max. concentratie 0,01 vezels/cm³ - CODEX Art. VI.3-54) ontstaat en de toepassing voorafgaand wordt gefixeerd/bevochtigd; de individuele elementen zonder machinale werktuigen (boormachine, slijpschijf, hogedrukreiniger,...) en zonder breken of gooien een voor een losgemaakt worden; en ten slotte dubbel en luchtdicht verpakt weggevoerd worden naar een erkend afvalpunt (recyclagepark).

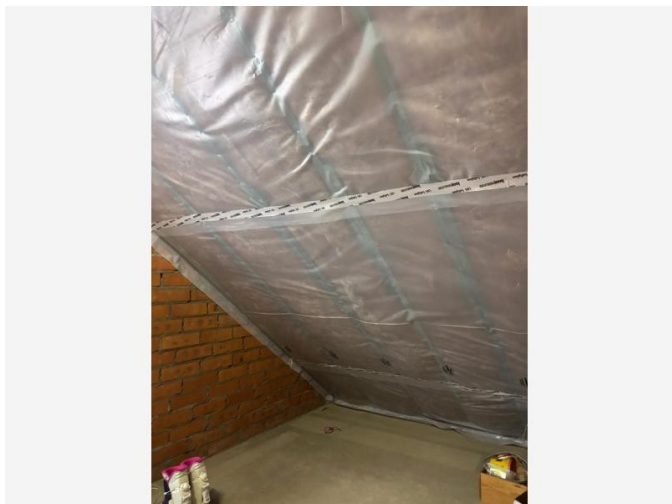
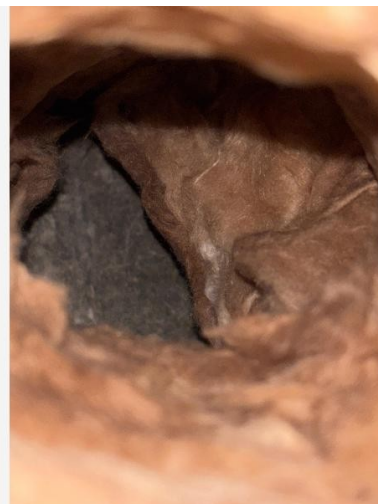
Het asbestmateriaal valt onder de mijlpaal van 2040.

Zorgvuldig beheer

Laag materiaalrisico en/of verlaagde kans op vezelvrijgave

Gebondenheid	Categorie 1: hechtgebonden in oorsprong
Asbestsoort (vezeltype)	Crocidoliet aanwezig
Asbestconcentratie	Laag (< 50%)
Afschermingsgraad van het gehele materiaal	Geheel of deels vrij aan de buitenlucht, maar geen contact met binnenlucht
Toestand van het materiaal	Licht beschadigd, licht verweerd. Intacte calciumsilicaatplaat of materiaal met categorie 3-gebondenheid

- Zorg voor een veilig beheer en verwijder dit asbestmateriaal wanneer het bij werken eenvoudig bereikbaar wordt. Controleer de toestand jaarlijks op wijzigingen.
- Voer bijkomende staalname(s) uit.

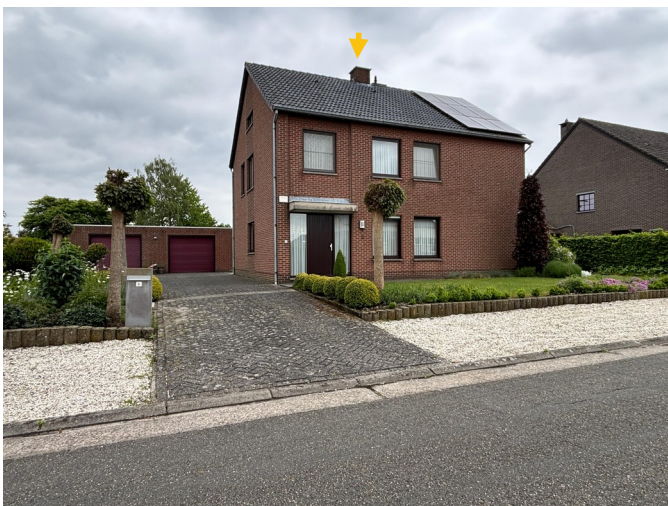
Situeringfoto

Tijdelijke beperking

Reden: Het te onderzoeken materiaal situeert zich hoger dan 3,50 m te rekenen vanaf een veilige ondergrond
