# Asbestinventarisatetest

Geerstraat 12, 3940 Hechtel-Eksel

Attestnummer : 20260521-000190.000

Uitgegeven op : 21.05.2026

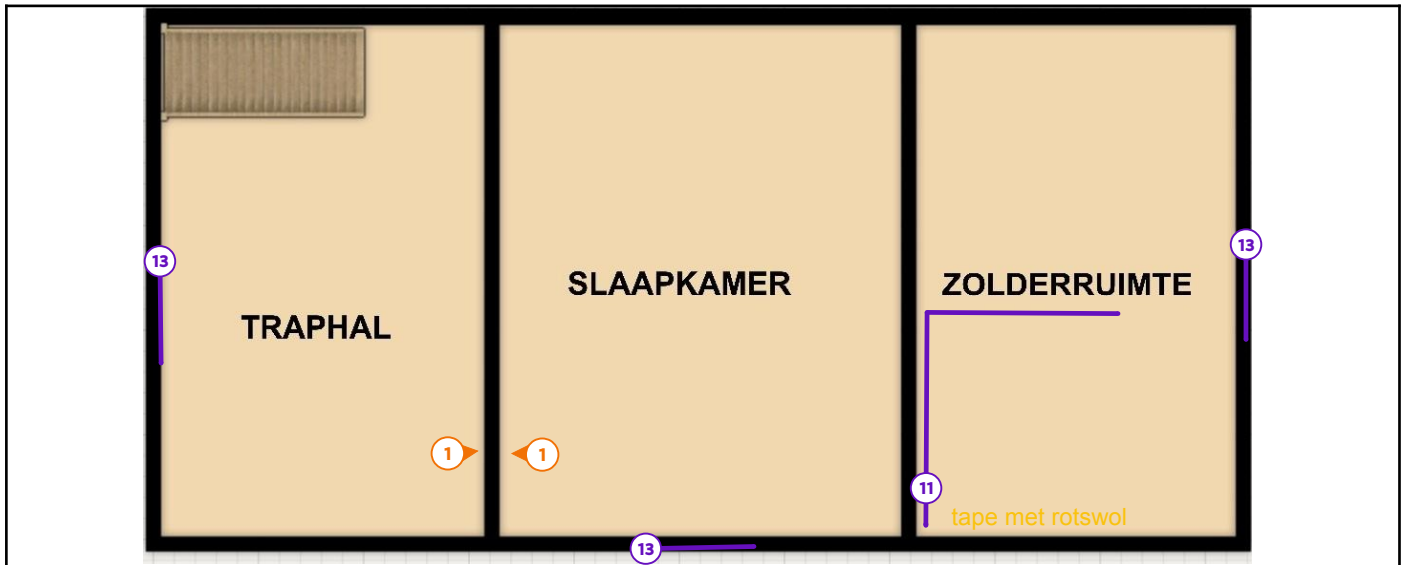
## Plan 1.10: Plan van de eerste verdieping

Beschrijving	Type	Actie
1. Pakkingen radiatoren	Asbestmateriaal	<b>Verwijderen</b>
11. Leidingisolatie op de zolder (niet verdacht)	Overige ruimte of materiaal	-
13. Kit aan de ramen	Overige ruimte of materiaal	-

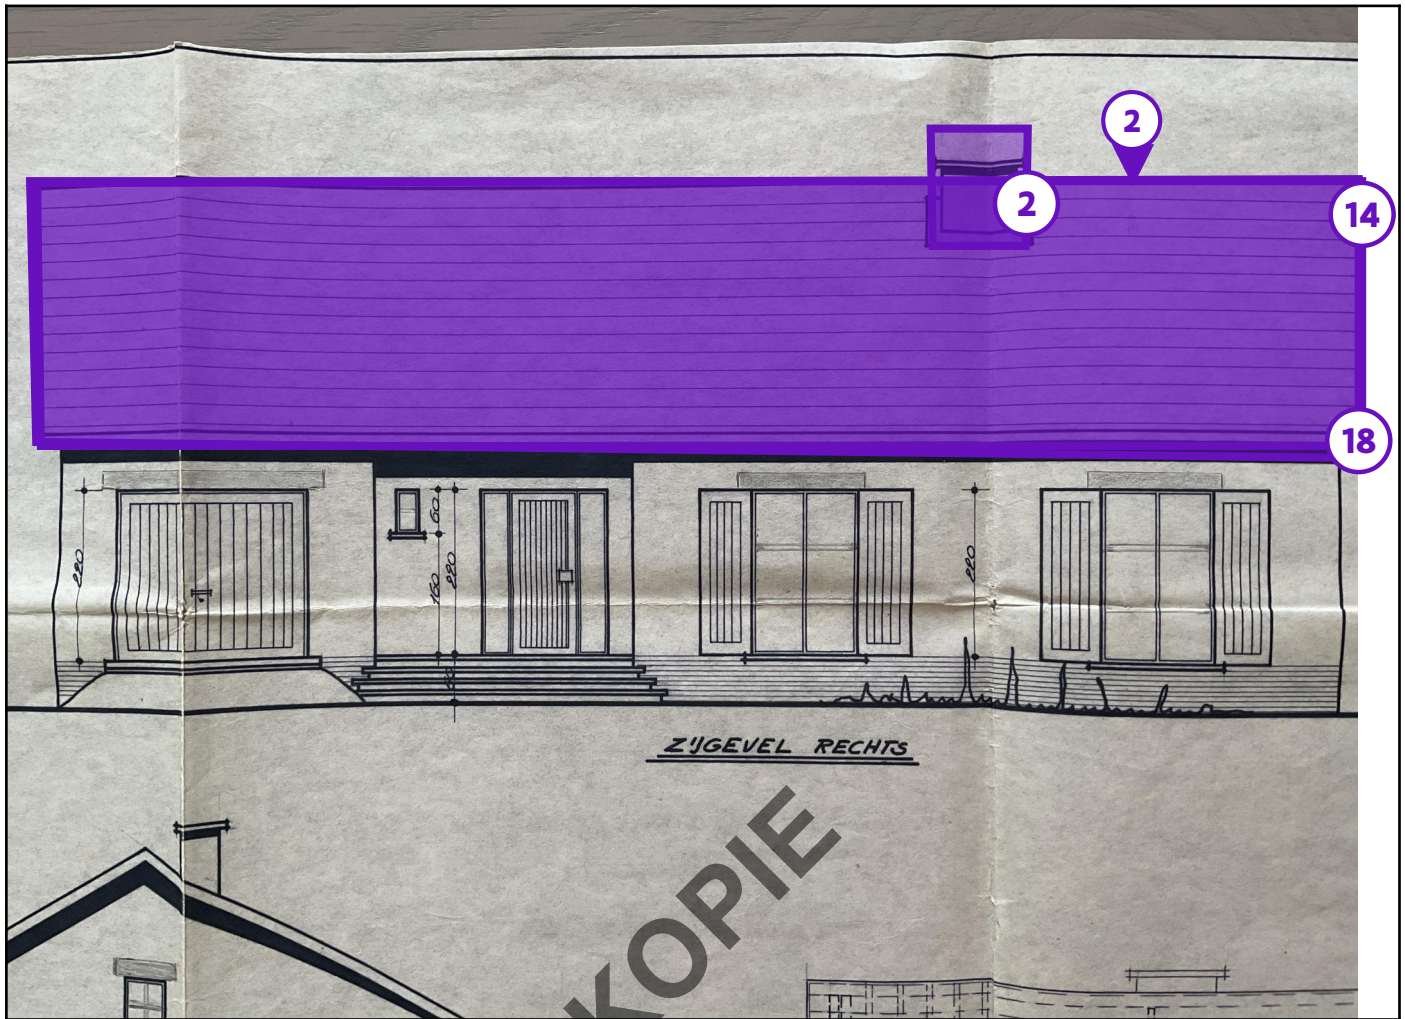
## Plan 1.12: Plan van het dak

Beschrijving	Type	Actie
2. Schouw binnenzijde 2x	Beperking	-
14. Dakbedekking bestaande uit pannen (niet verdacht)	Overige ruimte of materiaal	-
18. Geen asbestverdacht onderdak aangetroffen	Overige ruimte of materiaal	-

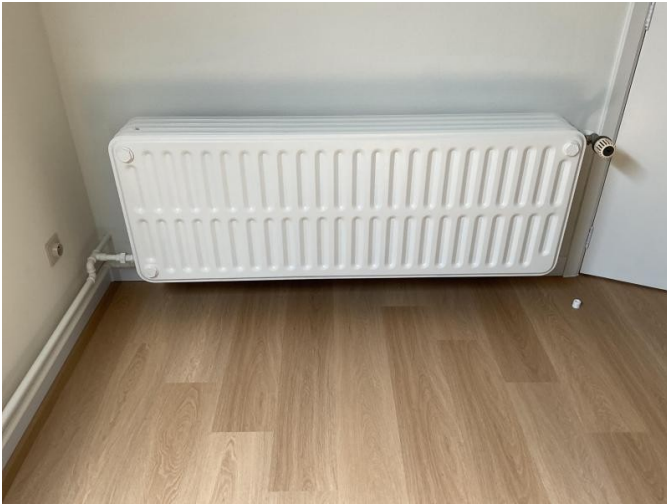
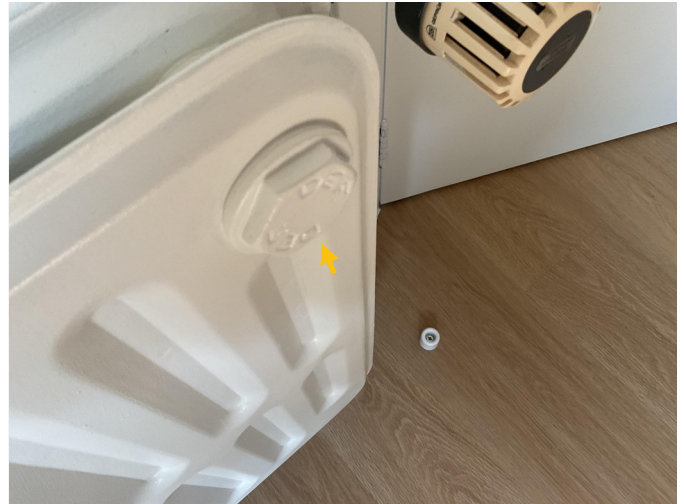
Eindbeoordeling materiaalrisico	Laag materiaalrisico en/of verlaagde kans op vezelvrijgave
---------------------------------	--

Gebondenheid	Categorie 2: niet-hechtgebonden met matrix
Asbestsoort (vezeltype)	Alleen chrysotiel aanwezig
Asbestconcentratie	Hoog ( $\geq 50\%$ )
Afschermingsgraad van het gehele materiaal	Niet-stootvaste afscherming
Toestand van het materiaal	Licht beschadigd, licht verweerd. Intacte calciumsilicaatplaat of materiaal met categorie 3-gebondenheid

Beschrijving	Pakkingen radiatoren
Omgeving	Binnen
Primaire drager	Ruimteverwarming
Asbestmateriaal	Pakking, dichting
Bindmiddel van asbestmateriaal	Karton - papier - viltachtig
Gebondenheid op basis van bindmiddel	Niet-hechtgebonden
Hoeveelheid (gewicht - aantal)	<ul style="list-style-type: none"><li>• 0,15 kg - 12 stuks</li></ul>
Totaal gewicht	1,80 kg
Eenvoudig bereikbaar	Ja
Bevestigingswijze	<ul style="list-style-type: none"><li>• Geklemd</li></ul>
Identificatiemethode	<p>De asbestdeskundige beoordeelt het materiaal als asbestverdacht en dus asbesthoudend, en dit zonder monsternamen.</p> <p>Motivatie: De opdrachtgever weigert om het materiaal te laten bemonsteren.</p>
Destructieve handeling voor identificatie	Nee
Opmerking	<p>De hoeveelheid is een zo nauwkeurig mogelijke opmeting. Hieraan kunnen evenwel geen rechten worden ontleend.</p> <p>Aan elke radiator zijn 6 pakkingen aanwezig (voor en achterkant van de radiator)</p>

Verwijderen

- Zorg voor een veilig beheer. Vermijd het beschadigen van het asbestmateriaal. Controleer de toestand jaarlijks op wijzigingen.
- Voer bijkomende staalname(s) uit.

- Eenvoudige handelingen: mag via doe-het-zelf of door werknemer(s) met opleidingsattest eenvoudige handelingen  
Deze toepassing kan door een aannemer die over een opleidingsattest eenvoudige handelingen beschikt of door een particulier (doe-het-zelf), verwijderd worden indien er geen verhoogd risico op vrijgave van asbestvezels (max. concentratie 0,01 vezels/cm<sup>3</sup> - CODEX Art. VI.3-54) ontstaat en de toepassing voorafgaand wordt gefixeerd/bevochtigd; de individuele elementen zonder machinale werktuigen (boormachine, slijpschijf, hogedrukreiniger,...) en zonder breken of gooien een voor een losgemaakt worden; en ten slotte dubbel en luchtdicht verpakt weggevoerd worden naar een geregistreerd asbestinzamelaar of via een erkende asbestverwijderaar. (In het recyclagepark kan je niet terecht met niet-hechtgebonden asbest)

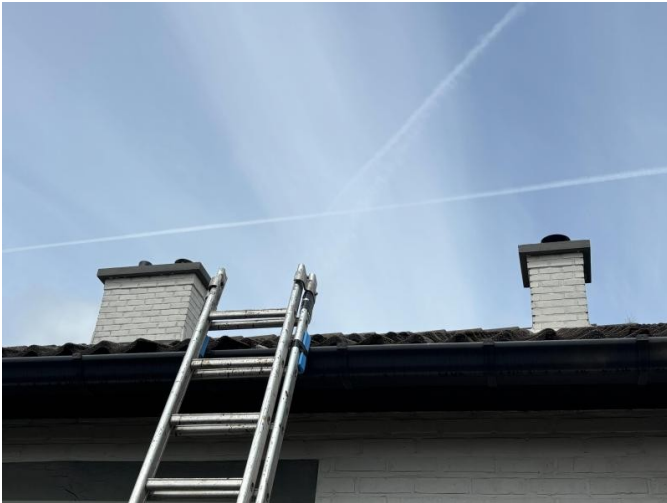
**Reden:** Het te onderzoeken materiaal situeert zich hoger dan 3,50 m te rekenen vanaf een veilige ondergrond

**Uitleg van de asbestdeskundige:** Aan de buitenzijde van de 2 schouwen zijn er geen asbestverdachte materialen op te merken.

De schouw bevat binnenin mogelijk een asbestverdachte cement rookgaskanaal, asbestverdachte afsmeerlagen, asbestverdachte cementplaten. Laat dit onderzoeken bij eventuele werken.

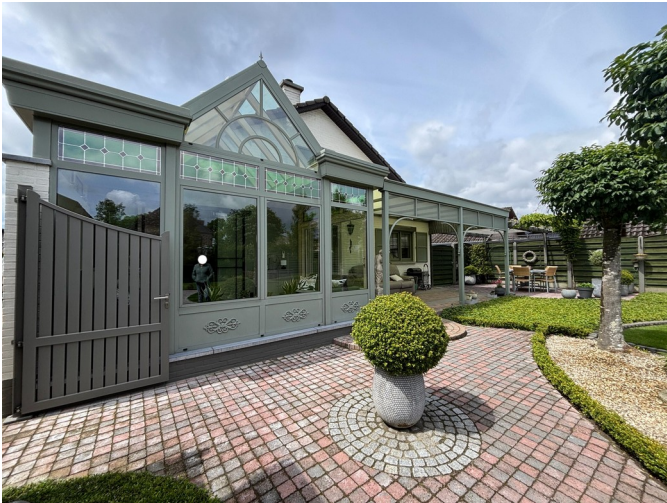
Bouwjaar: 2002

*Constructies gebouwd vanaf 2001 moeten niet onderzocht worden*

Opmerking	de veranda is in 2002 gebouwd, bewijsdocumenten aanwezig in de bijlage
-----------	--

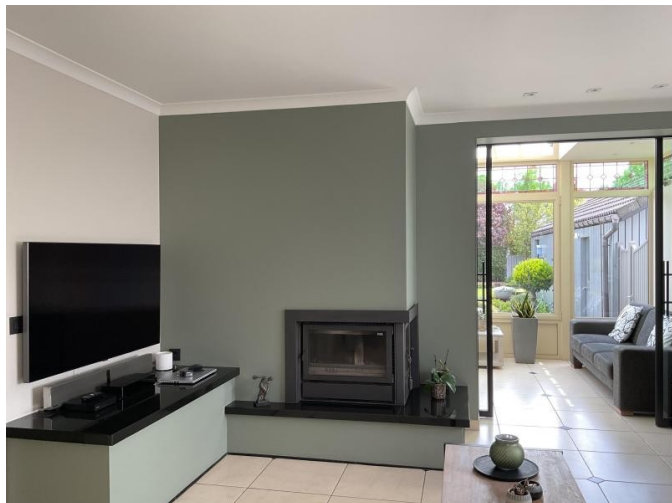
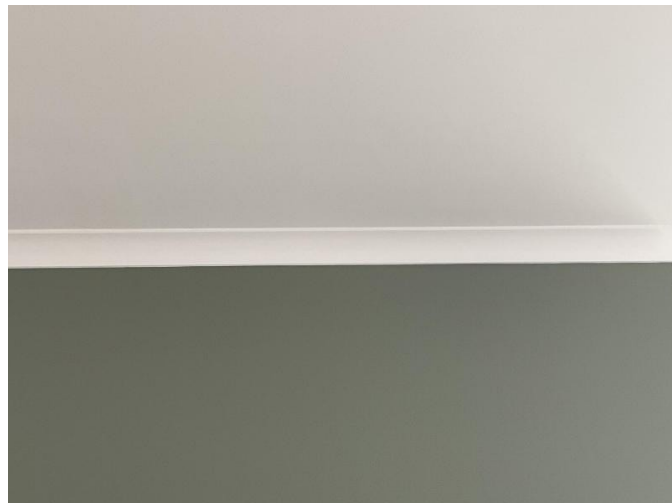
# Fiche 4: Gipskarton platen muren en plafond en de lijsten aan het plafond

De afsmeerlagen zijn niet asbestverdacht.

De gipskartonplaten zijn na 2001 geplaatst waardoor de afsmeerlagen niet asbestverdacht zijn.

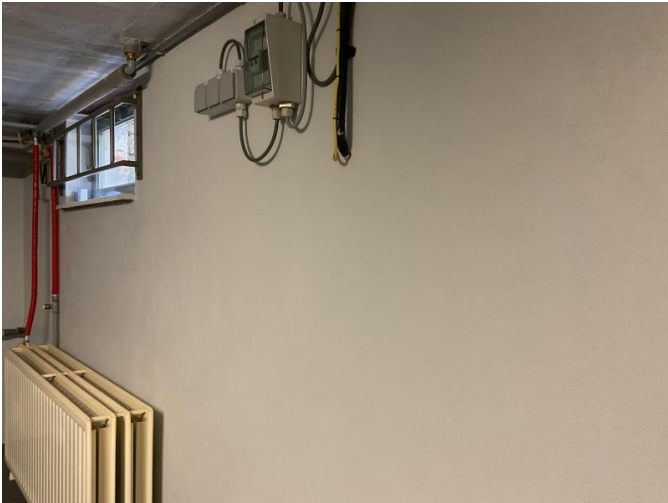
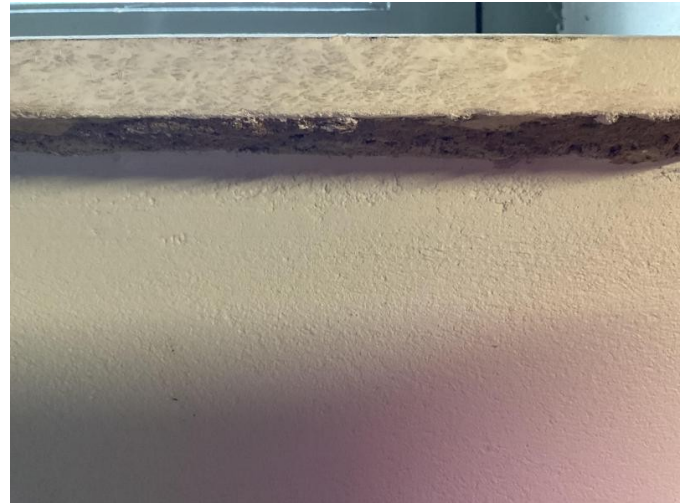
Geen asbest

#	Type	Referentie	Resultaat
7.1	Mengmonster	6020471974	Geen asbest

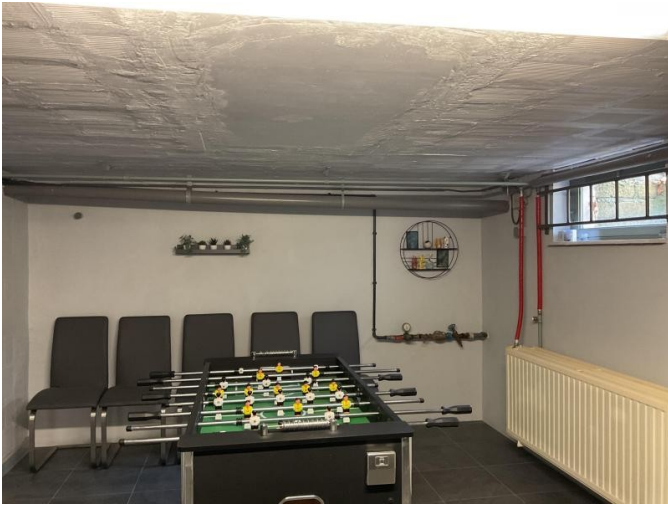
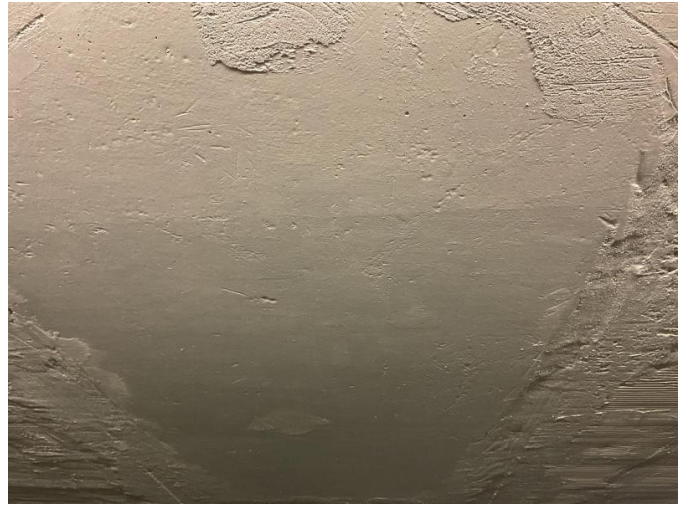
## Fiche 8: Pleisterwerk plafond kelder (gedeelte)

Geen asbest

#	Type	Referentie	Resultaat
8.1	Mengmonster	6020471985	Geen asbest

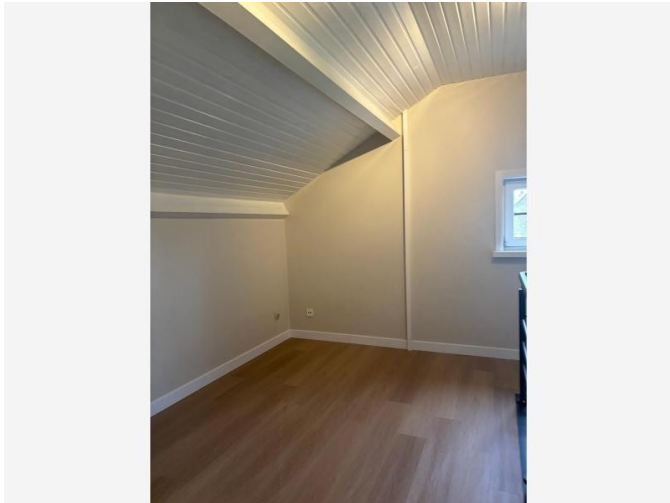
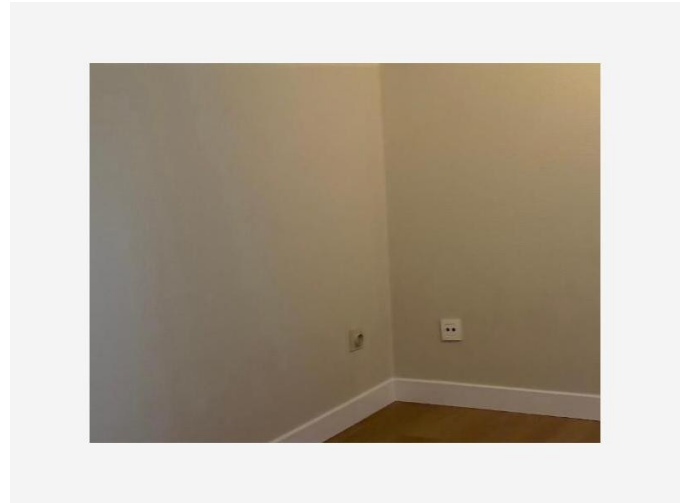
Geen asbest

#	Type	Referentie	Resultaat
9.1	Mengmonster	6020471983	Geen asbest

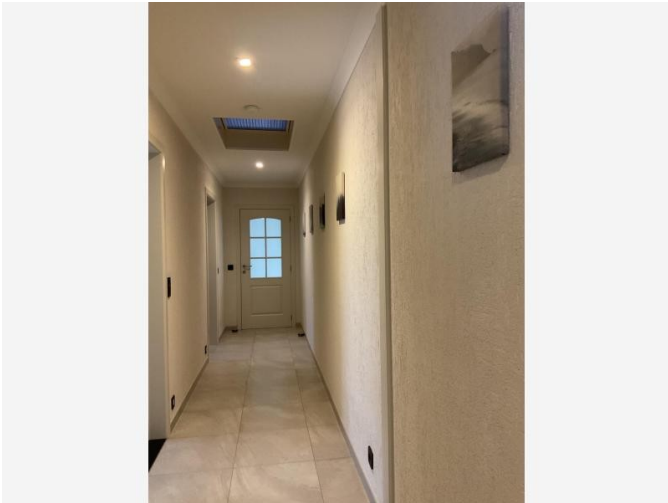
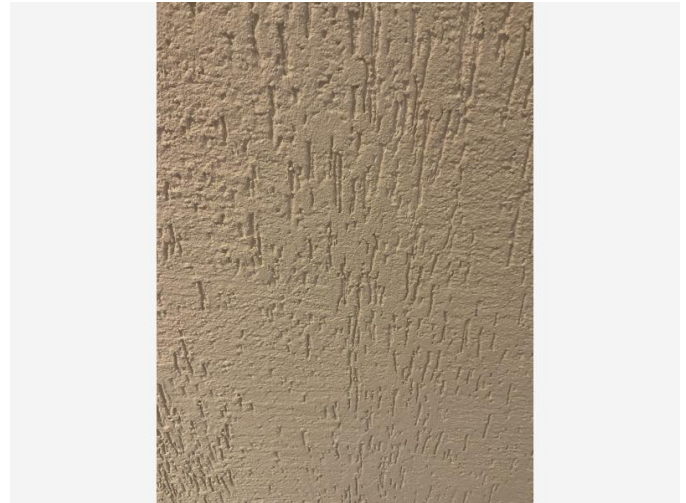
Geen asbest

#	Type	Referentie	Resultaat
10.1	Mengmonster	6020471984	Geen asbest
