Asbestinventarisatetest

Gelderhorsten 181, 3920 Lommel

Attestnummer : 20251204-000106.001

Uitgegeven op : 04.12.2025

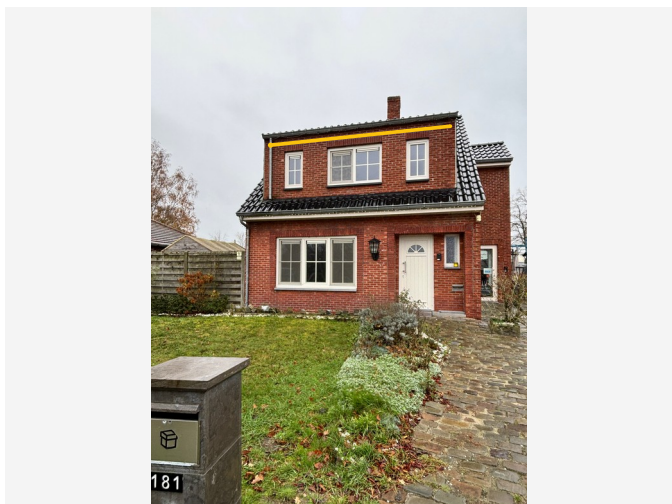
Situeringfoto

Tijdelijke beperking

Reden: Het te onderzoeken materiaal situeert zich hoger dan 3,50 m te rekenen vanaf een veilige ondergrond

Uitleg van de asbestdeskundige: De dakkapel kan niet onderzocht worden. Toepassingen hoger dan 3,5m vanaf een veilige ondergrond hoeven in het kader van attest voor verkoop of schenking niet onderzocht te worden.

Er is een nieuw dak aanwezig, maar men kan geen andere toepassingen vaststellen, indien aanwezig.

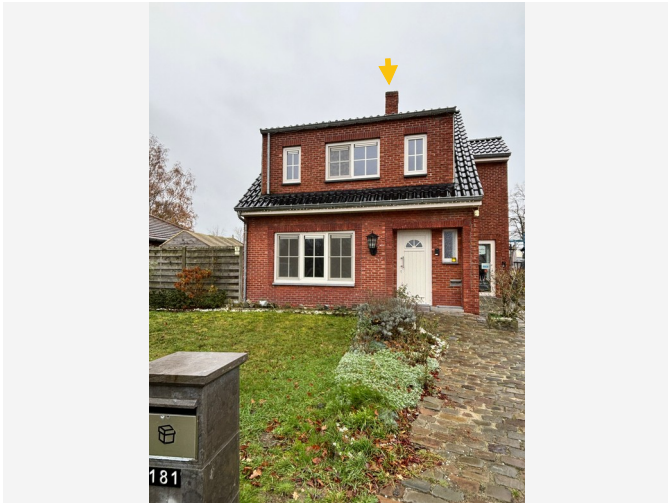
Situeringfoto

Tijdelijke beperking

Reden: Het te onderzoeken materiaal situeert zich hoger dan 3,50 m te rekenen vanaf een veilige ondergrond

Uitleg van de asbestdeskundige: De schouw bevat binnenin mogelijk een asbestverdachte cement rookgaskanaal, asbestverdachte afsmeerlagen, asbestverdachte cementplaten. Laat dit onderzoeken bij eventuele werken.

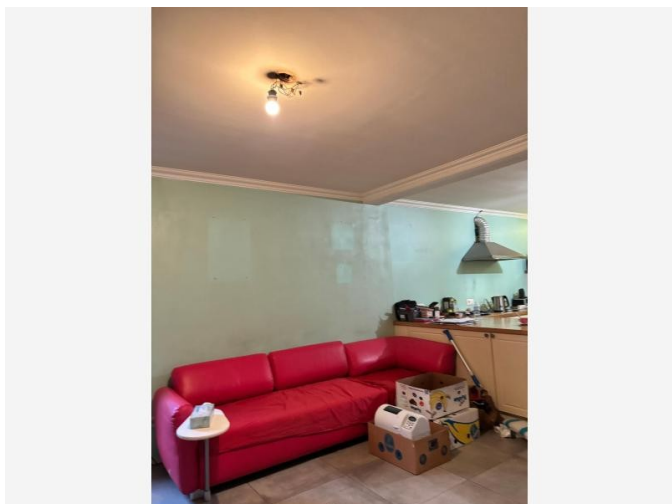
Situeringfoto

Tijdelijke beperking

Reden: Verplicht te beschrijven ruimte of materiaal

Uitleg van de asbestdeskundige: Er is geen pleisterwerk zichtbaar op volgende locaties

Elke ruimte in het woongedeelte.

In de verplichte ruimtes waar men pleisterwerk hoort te analyseren is er geen pleisterwerk zichtbaar

- cv ruimte
- natte ruimte, keuken of badkamer
- traphal, er is geen traphal aanwezig in het prive gedeelte
- een individuele ruimte

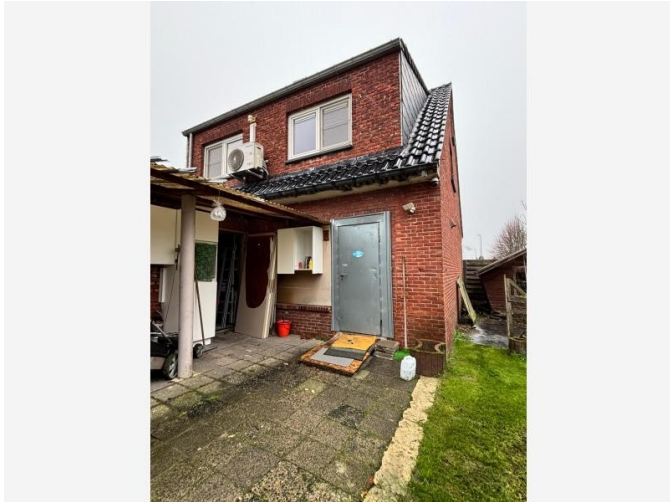
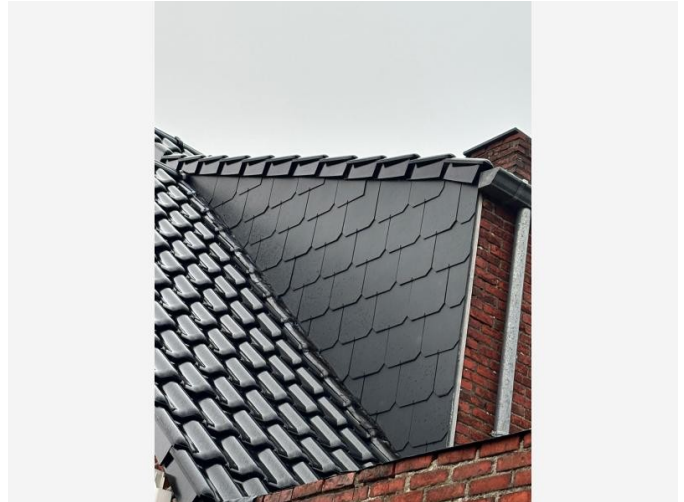
Fiche 7: Leien aan de zijgevel dakkapel - niet asbestverdacht

De leien aan de zijgevels van de dakkapel zijn niet asbestverdacht.

Factuur aanwezig in de bijlagen (datum 2021)

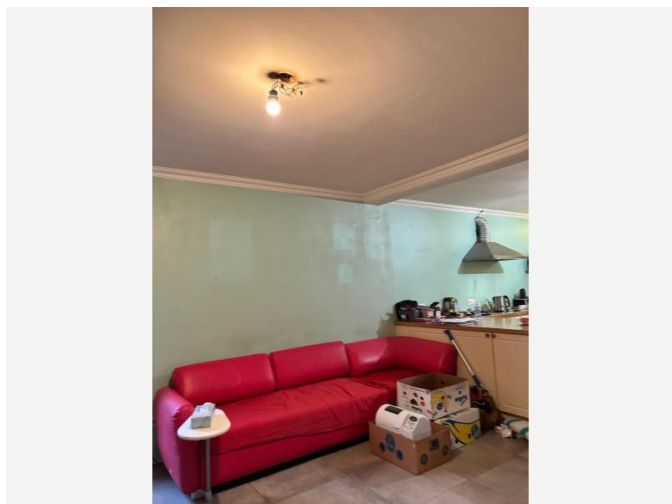
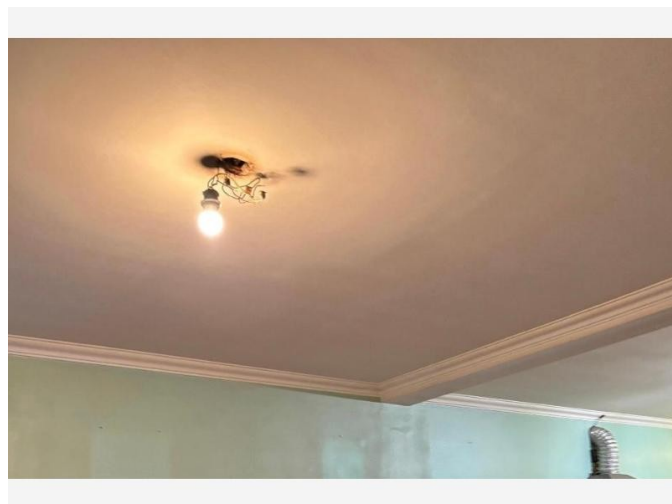
De afsmeerlaag aan de voegen van gipskartonplaten zijn mogelijk asbesthoudend. Omdat de voegen moeilijk waarneembaar zijn (gipskartonplaten zijn doorgaans geschilderd of behangen), valt dit niet onder de noemer van een 'niet-destructief' onderzoek.

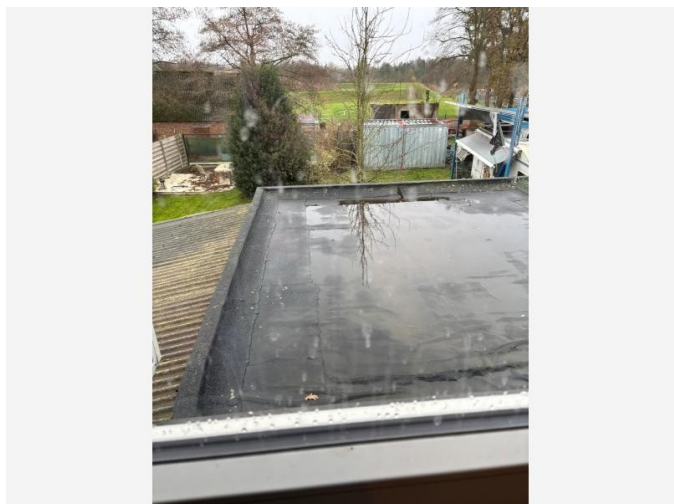
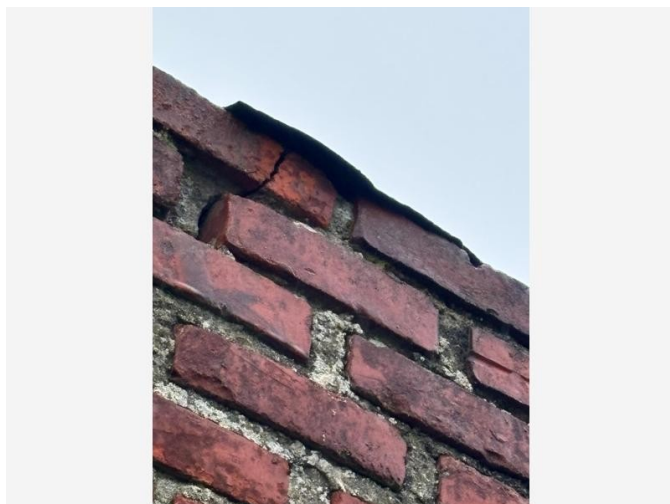
Geen asbest

| # | Type | Referentie | Resultaat |
|---|---|---|---|
| 10.1 | Puntmonster | 6020360671 | Geen asbest |

| Opmerking | Staalname tot op de eventuele onderliggende lagen is niet mogelijk zonder uitbreiding naar een destructief onderzoek. |

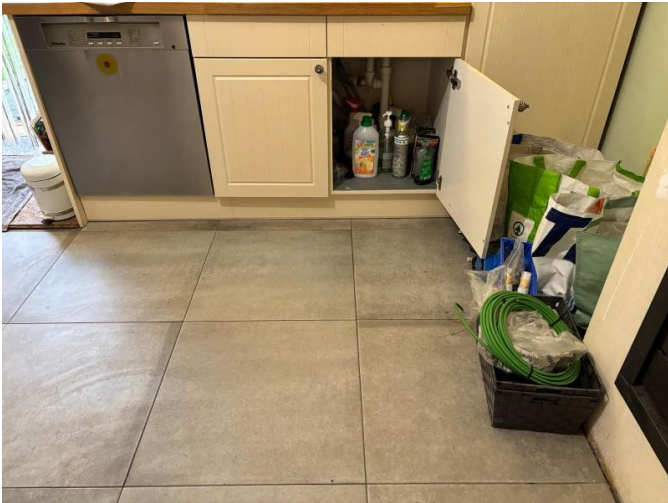
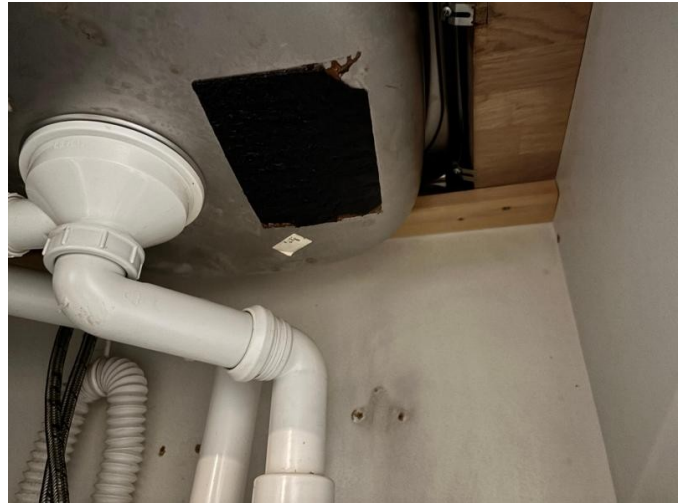
Fiche 11: Anti-dreunfolie in bitumen

Geen asbest

| # | Type | Referentie | Resultaat |
|---|---|---|---|
| 11.1 | Puntmonster | 6020360701 | Geen asbest |

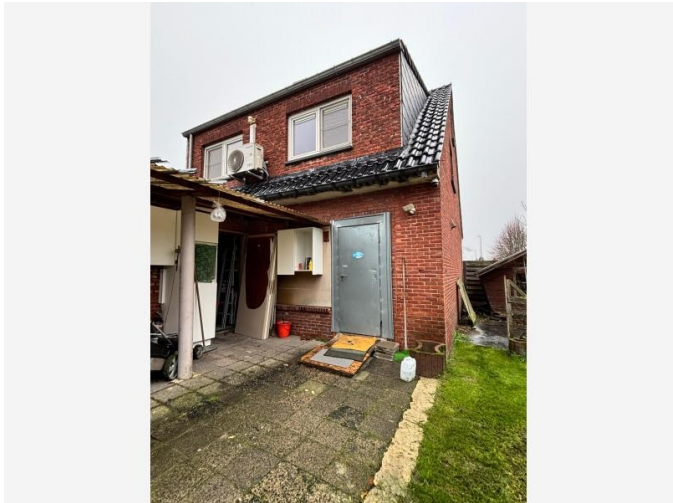
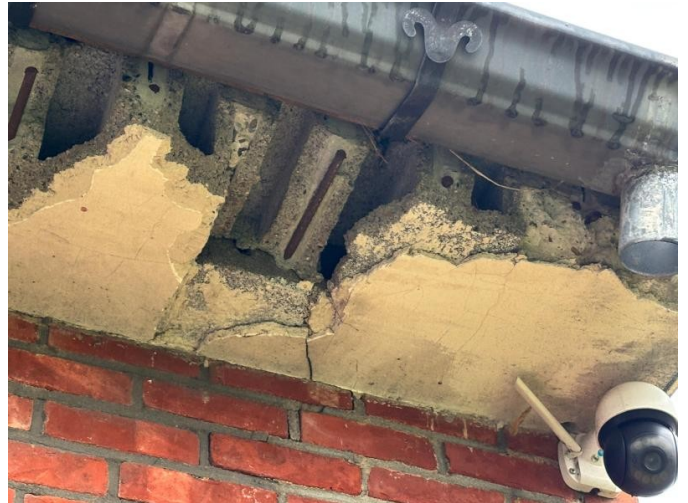
Fiche 12: Cementeringslaag onder het dak

Geen asbest

| # | Type | Referentie | Resultaat |
|---|---|---|---|
| 12.1 | Mengmonster | 6020360698 | Geen asbest |

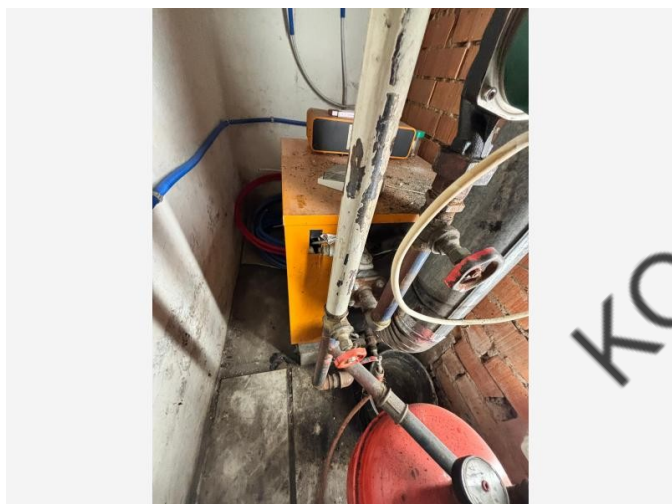
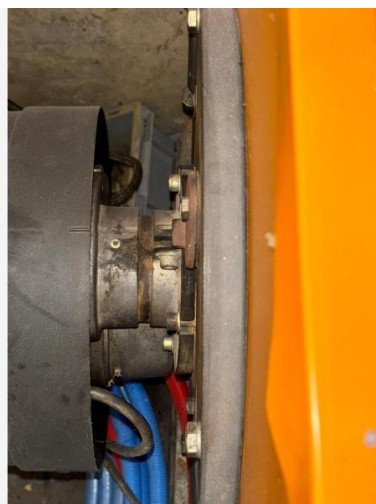
| Beschrijving | Notitie | Terug te vinden op plannen |
|---|---|--|
| Fiche 19: CV-ketel (niets verdacht vast te stellen) | Dichtingen, isolerend materiaal van de cv ketel zijn niet vast te stellen. Gezien het productiejaar van de ketel zijn er asbestverdachte pakkingen aanwezig, ze zijn niet zichtbaar. Dit kunnen kartonnen pakkingen - dichtingen zijn maar ook koord - textiel. | Plan 1.6: Plan van de kelder |
