Asbestinventarisatetest

Stijn Streuvelstraat 61, 3920 Lommel

Attestnummer : 20260330-000371.000

Niet-asbestveilig

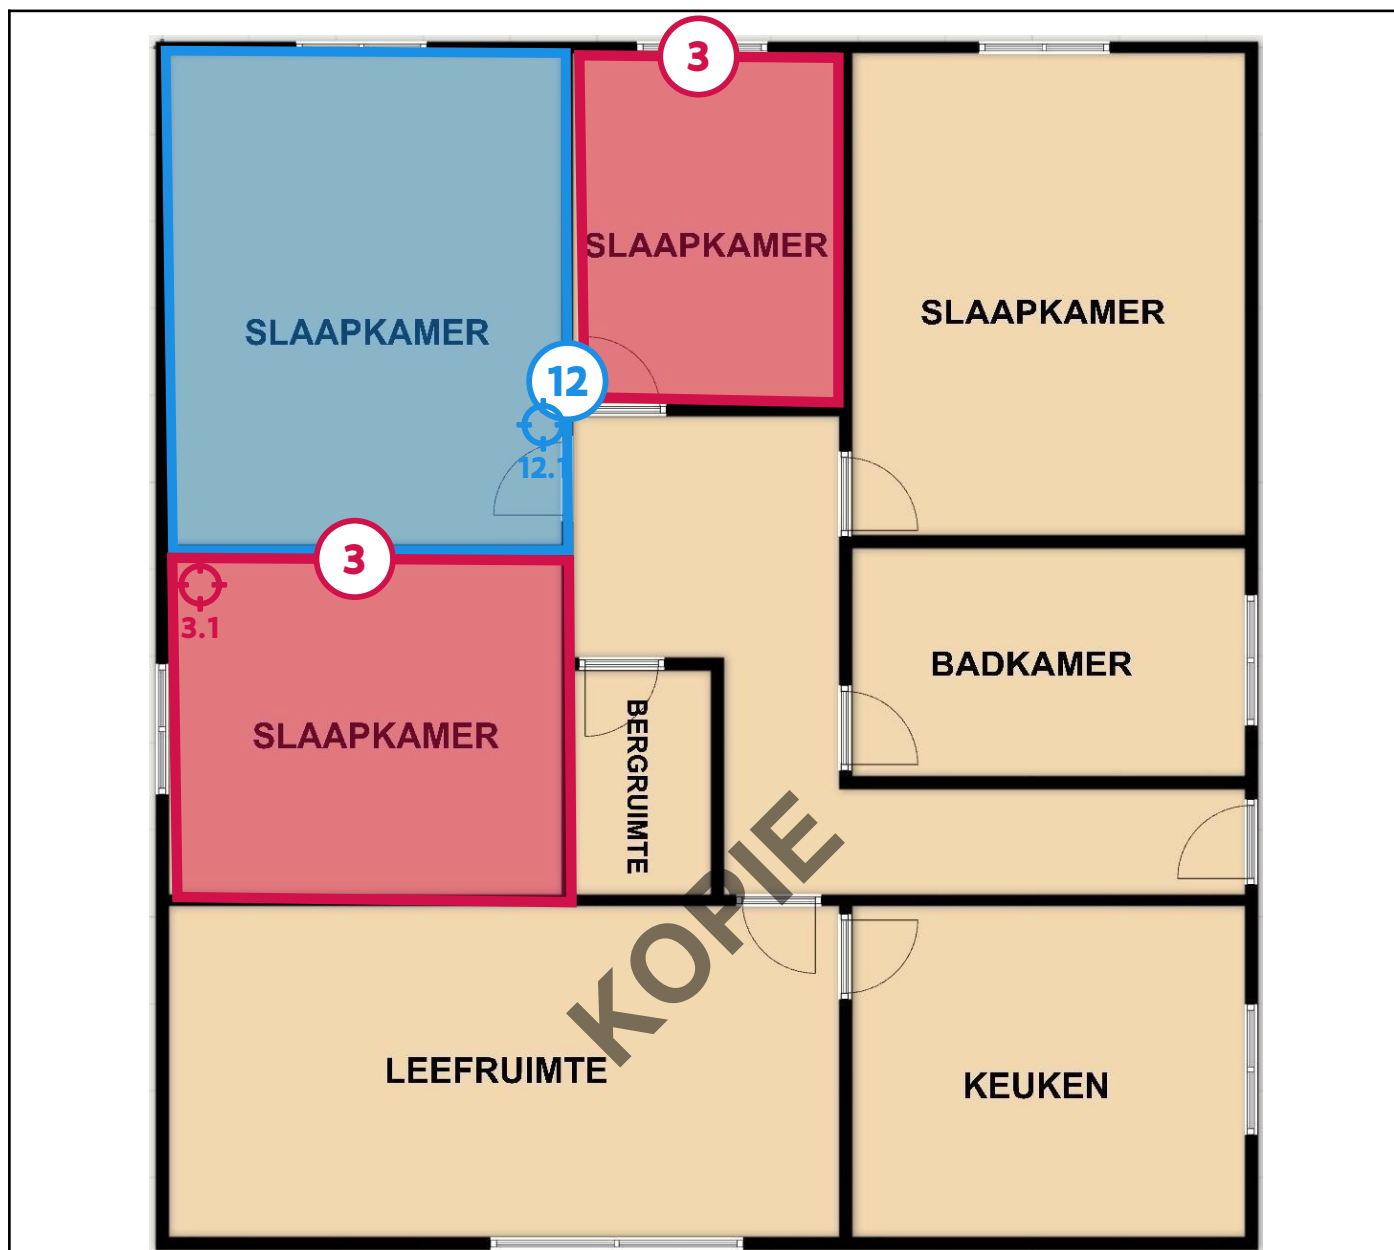
Plan 1.2: Plan van het gelijkvloers

Beschrijving	Type	Actie
3. Vinylvloer slaapkamer (bruin) ook in de kast	Asbestmateriaal	Dringend verwijderen
3.1 Code: 9313846	Puntmonster	-
12. Vinylvloer slaapkamer blauw	Geen asbest	-
12.1 Code: 9313847	Puntmonster	-

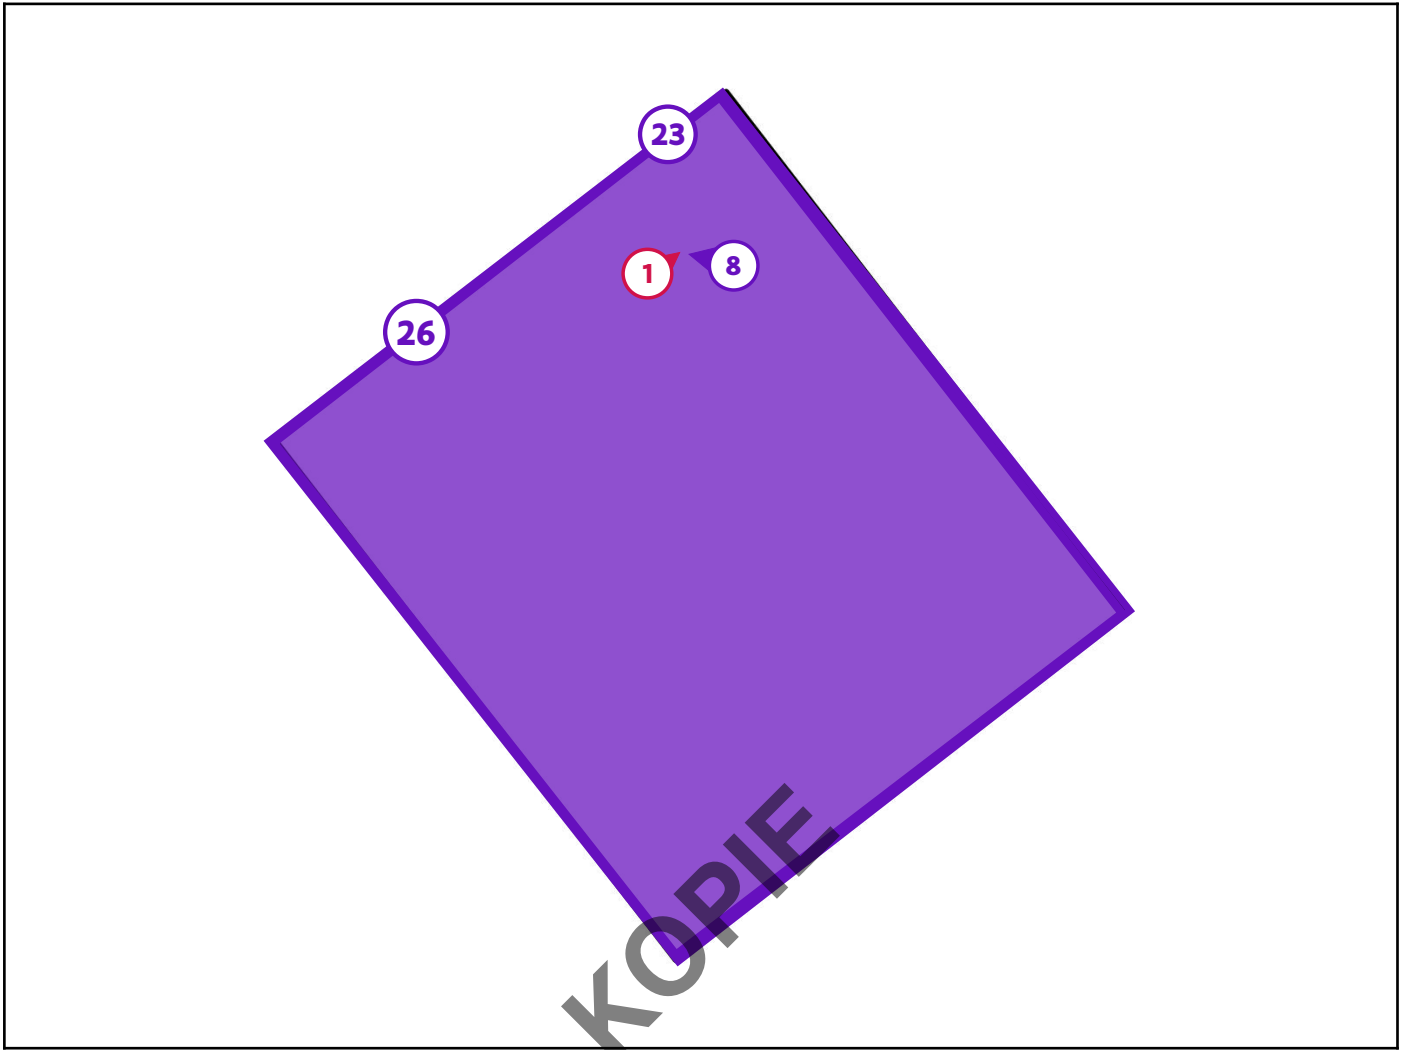
Plan 1.6: Plan van het dak

Beschrijving	Type	Actie
1. Cementbuizen aan de schouw - windval	Asbestmateriaal	Dringend verwijderen
8. Schouw	Beperking	-
23. Onderdak - roofing dak	Overige ruimte of materiaal	-
26. Roofing als oorspronkelijk dak	Overige ruimte of materiaal	-

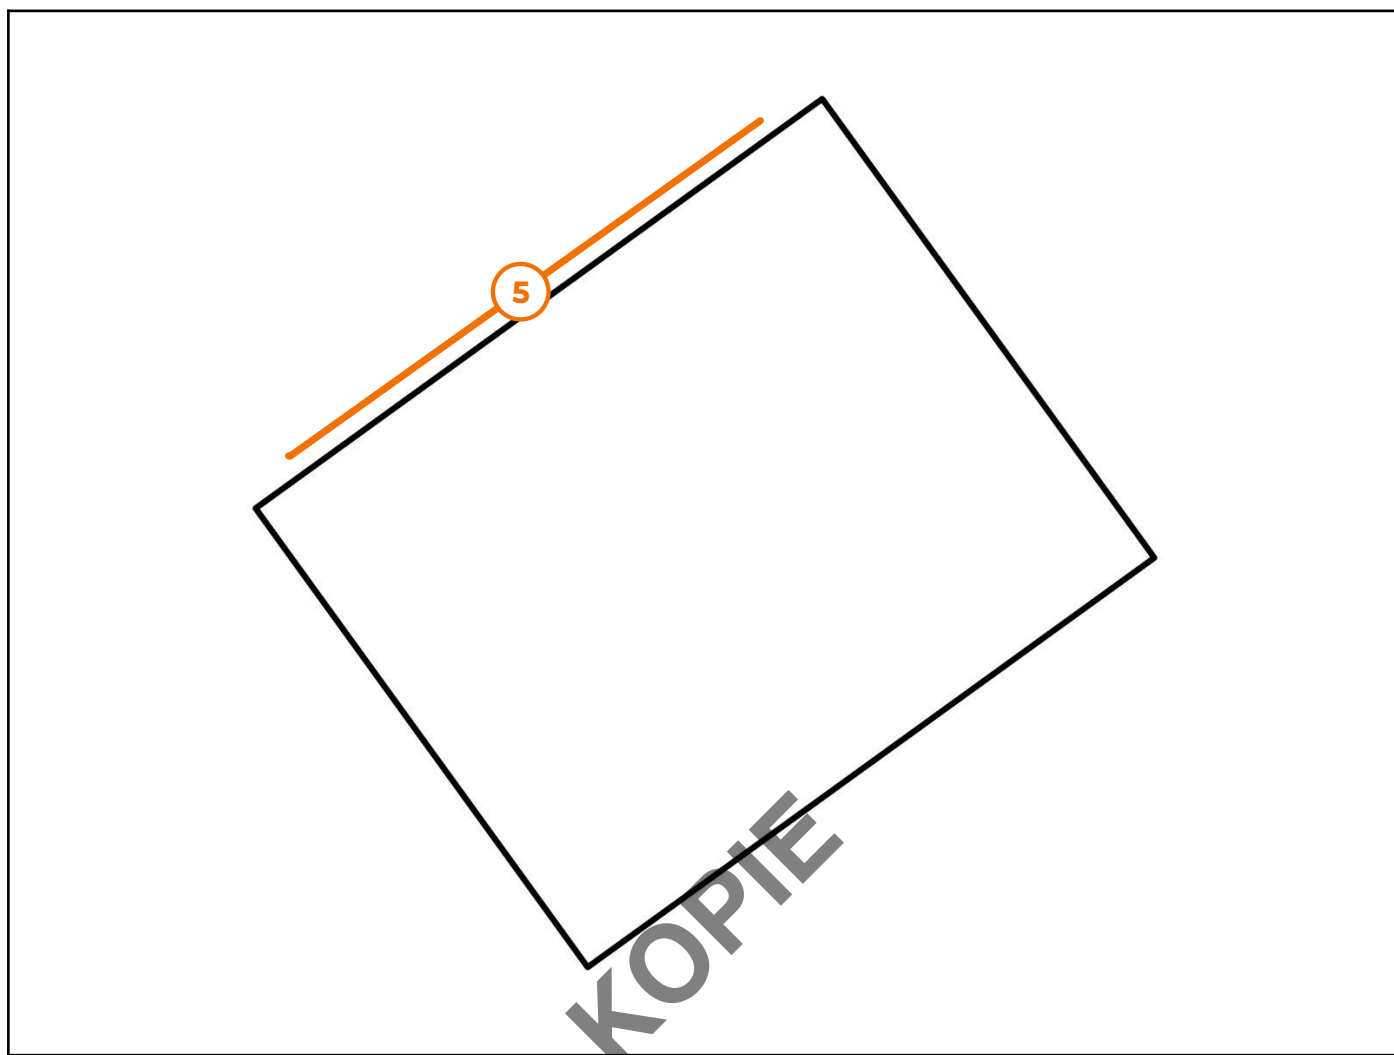
Plan 2.1: Plan van tuinhuis - tuinberging

Beschrijving	Type	Actie
5. Roofing wand buitenschil tuinhuis	Asbestmateriaal	Verwijderen

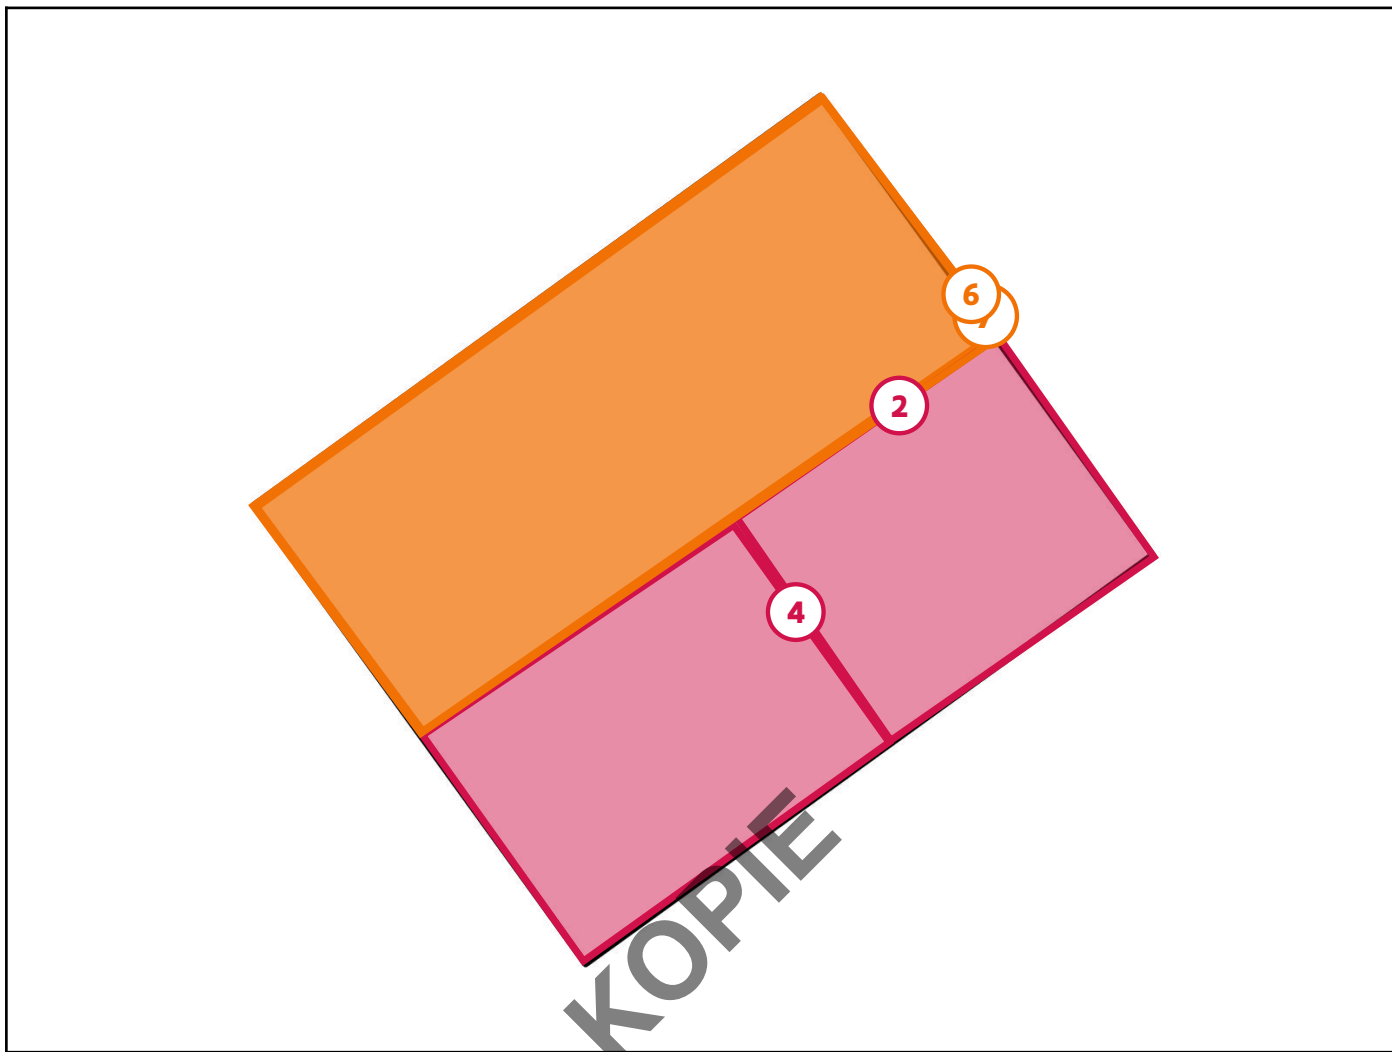
Plan 2.2: Plan van het tuinhuis - dak

Beschrijving	Type	Actie
2. Dak bestaande uit bitumineuze golfplaten	Asbestmateriaal	Dringend verwijderen
4. Dak bestaande uit golfplaten	Asbestmateriaal	Dringend verwijderen
6. Dak bestaande uit bitumineuze shingles	Asbestmateriaal	Verwijderen
7. Roofing dak	Asbestmateriaal	Verwijderen

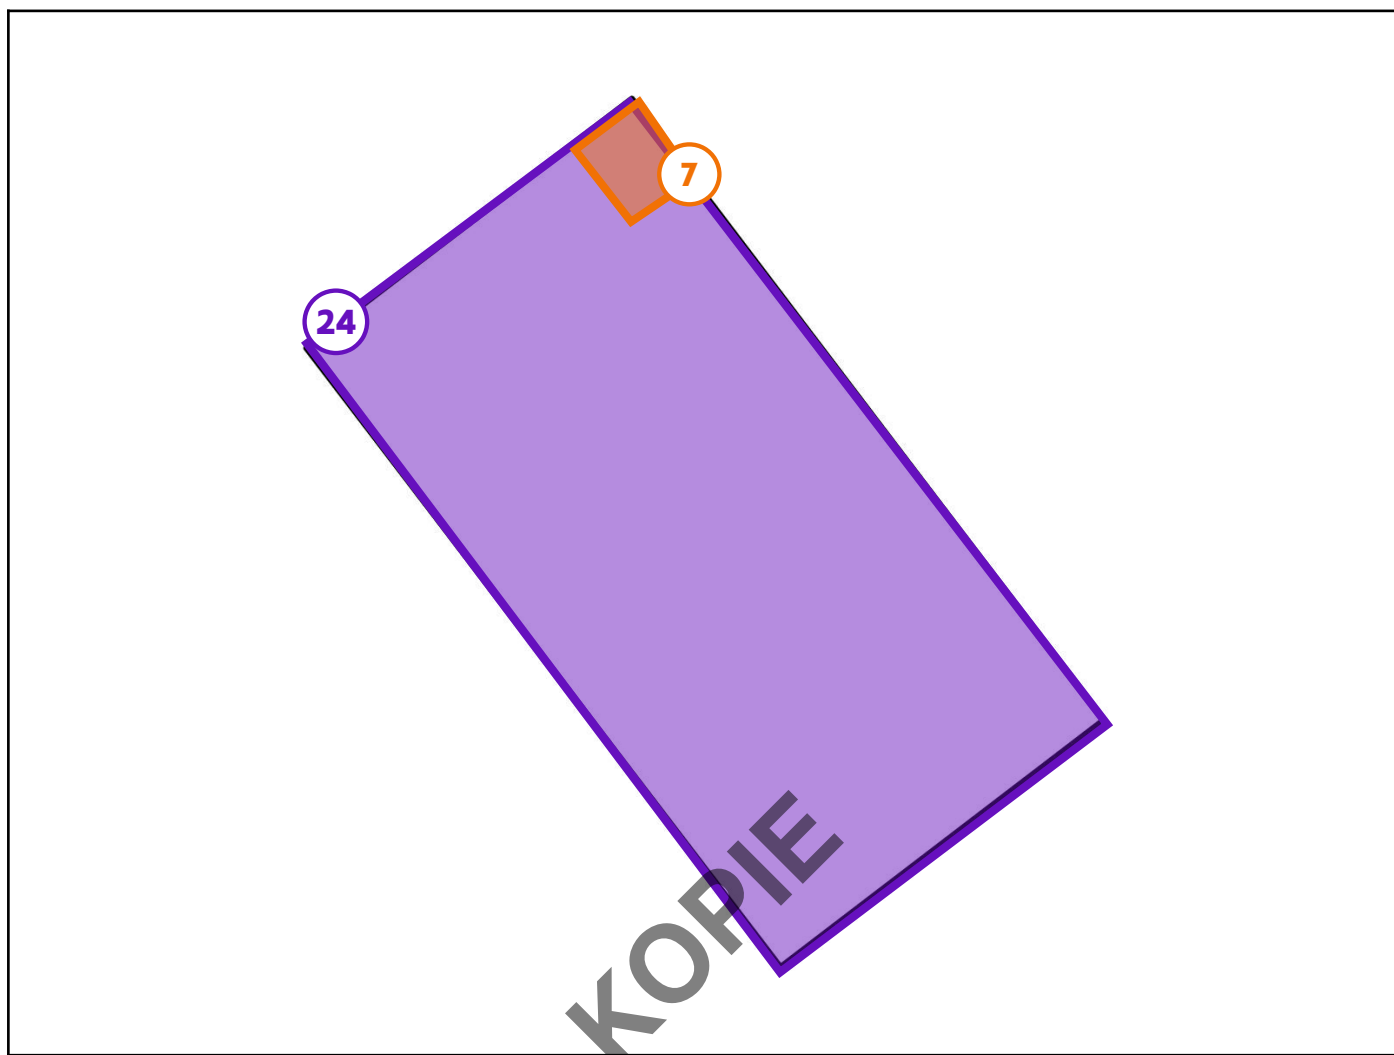
Plan 3.3: Plan van het dak

Beschrijving	Type	Actie
7. Roofing dak	Asbestmateriaal	Verwijderen
24. Dakbedekking (niet verdacht) epdm	Overige ruimte of materiaal	-

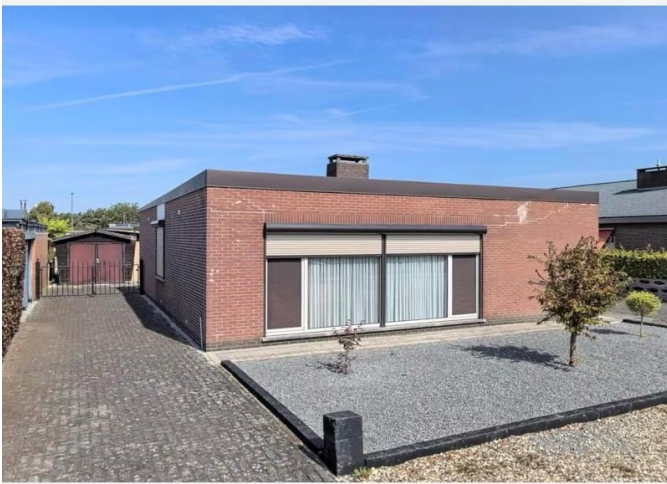
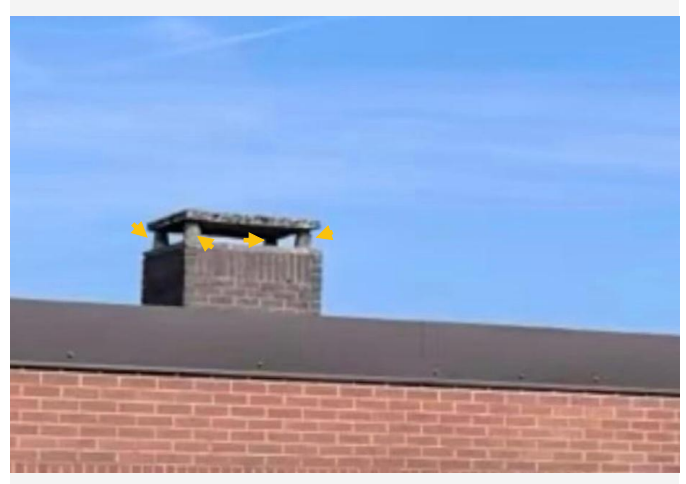
Eindbeoordeling materiaalrisico	Hoog materiaalrisico en/of hoge kans op vezelvrijgave
---------------------------------	---

Gebondenheid	Categorie 1: hechtgebonden in oorsprong
Asbestsoort (vezeltype)	Crocidoliet aanwezig
Asbestconcentratie	Laag (< 50%)
Afschermingsgraad van het gehele materiaal	Geheel of deels vrij aan binnenluchtstromen
Toestand van het materiaal	Matig beschadigd, matig verweerd

Beschrijving	Cementbuizen aan de schouw - windval
Omgeving	Grenst aan binnen- en buitenlucht
Primaire drager	Ruimteverwarming
Asbestmateriaal	Schouwhoed, ventilatiekap (anti-windval)
Bindmiddel van asbestmateriaal	Cement
Gebondenheid op basis van bindmiddel	Hecht
Hoeveelheid (gewicht - aantal)	<ul style="list-style-type: none"> • 5,00 kg - 4 stuks
Totaal gewicht	20,00 kg
Eenvoudig bereikbaar	Ja
Bevestigingswijze	<ul style="list-style-type: none"> • Geklemd • Verlijmd, ingegoten, versmeerd
Identificatiemethode	<p>De asbestdeskundige beoordeelt het materiaal als asbestverdacht en dus asbesthoudend, en dit zonder monstername.</p> <p>Motivatie: Er is een onderzoeksbeperking die monstername verhindert; De asbestdeskundige kan geen volledige risicobeoordeling uitvoeren van het materiaal.</p>
Destructieve handeling voor identificatie	Nee
Opmerking	<p>MEN KAN NIET OVER HET VOLLEDIGE DAK GAAN, VANWEGE DE STAALPLATEN OP DE EPDM DAKBEDEKKING, ER ZOU ZO EEN LEKKAGES KUNNEN ONTSTAAN.</p> <p>CEMENTE ASBESTVERDACHTE TOEPASSINGEN AAN DE BUITENZIJDEN HOREN STEEDS ALS ASBESTVERDACHT GENOTEERD TE WORDEN.</p> <p>ER ZIJN MEERDERE GEBOUWEN IN DEZE STRAAT, MET DEZELFDE BOUWSTIJL EN TOEPASSING GECONTROLEERD, NVAN DICHTBIJ, OP HET DAK, DIE BUIZEN ZIJN NIET VAN CEMENT MAAR VAN PVC</p>

- Zorg voor een veilig beheer. Vermijd het beschadigen van het asbestmateriaal. Controleer de toestand jaarlijks op wijzigingen.
- Voer bijkomende staalname(s) uit.

- Eenvoudige handelingen: mag via doe-het-zelf of door werknemer(s) met opleidingsattest eenvoudige handelingen
Deze toepassing kan door een aannemer die over een opleidingsattest eenvoudige handelingen beschikt of door een particulier (doe-het-zelf), verwijderd worden indien er geen verhoogd risico op vrijgave van asbestvezels (max. concentratie 0,01 vezels/cm³ - CODEX Art. VI.3-54) ontstaat en de toepassing voorafgaand wordt gefixeerd/bevochtigd; de individuele elementen zonder machinale werktuigen (boormachine, slijpschijf, hogedrukreiniger,...) en zonder breken of gooien een voor een losgemaakt worden; en ten slotte dubbel en luchtdicht verpakt weggevoerd worden naar een erkend afvalpunt (recyclagepark).

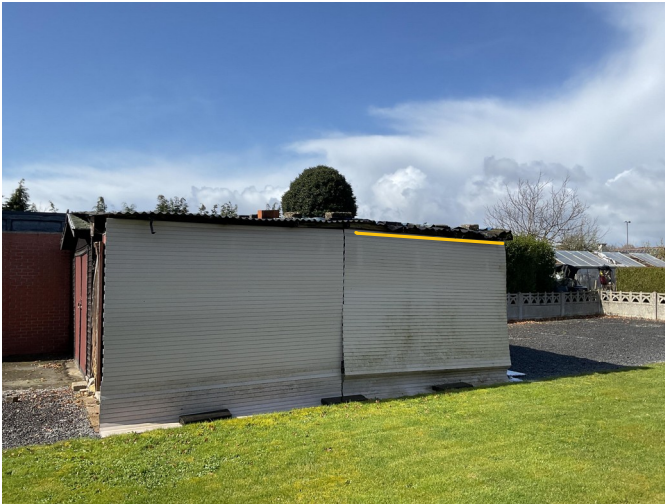
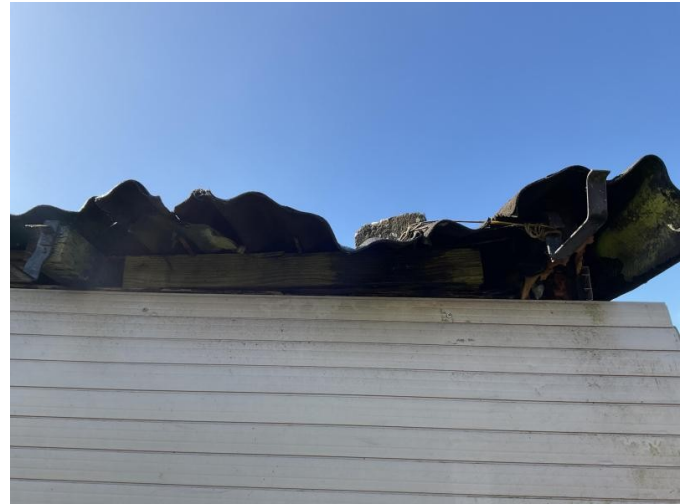
Eindbeoordeling materiaalrisico	Hoog materiaalrisico en/of hoge kans op vezelvrijgave
---------------------------------	---

Gebondenheid	Categorie 1: hechtgebonden in oorsprong
Asbestsoort (vezeltype)	Crocidoliet aanwezig
Asbestconcentratie	Laag (< 50%)
Afschermingsgraad van het gehele materiaal	Geheel of deels vrij aan de binnenlucht, maar geen contact met binnenluchtstromen
Toestand van het materiaal	Matig beschadigd, matig verweerd

Beschrijving	Dak bestaande uit bitumineuze golfplaten
Omgeving	Grenst aan binnen- en buitenlucht
Primaire drager	Schuin dak
Asbestmateriaal	Dak- en gevelbekleding - Golfplaat
Bindmiddel van asbestmateriaal	Bitumen (roofing, teer, asfalt)
Gebondenheid op basis van bindmiddel	Hecht
Hoeveelheid (oppervlakte - aantal)	<ul style="list-style-type: none">• 12,00 m² - 1 stuk
Totale oppervlakte	12,00 m ²
Eenvoudig bereikbaar	Ja
Bevestigingswijze	<ul style="list-style-type: none">• Geklemd• Geschroefd
Identificatiemethode	<p>De asbestdeskundige beoordeelt het materiaal als asbestverdacht en dus asbesthoudend, en dit zonder monstername.</p> <p>Motivatie: De opdrachtgever weigert om het materiaal te laten bemonsteren.</p>
Destructieve handeling voor identificatie	Nee
Opmerking	De hoeveelheid is een zo nauwkeurig mogelijke opmeting. Hieraan kunnen evenwel geen rechten worden ontleend.

- Zorg voor een veilig beheer. Vermijd het beschadigen van het asbestmateriaal. Controleer de toestand jaarlijks op wijzigingen.
- Voer bijkomende staalname(s) uit.

- Eenvoudige handelingen: mag via doe-het-zelf of door werknemer(s) met opleidingsattest eenvoudige handelingen
Deze toepassing kan door een aannemer die over een opleidingsattest eenvoudige handelingen beschikt of door een particulier (doe-het-zelf), verwijderd worden indien er geen verhoogd risico op vrijgave van asbestvezels (max. concentratie 0,01 vezels/cm³ - CODEX Art. VI.3-54) ontstaat en de toepassing voorafgaand wordt gefixeerd/bevochtigd; de individuele elementen zonder machinale werktuigen (boommachine, slijpschijf, hogedrukreiniger,...) en zonder breken of gooien een voor een losgemaakt worden; en ten slotte dubbel en luchtdicht verpakt weggevoerd worden naar een erkend afvalpunt (recyclagepark).

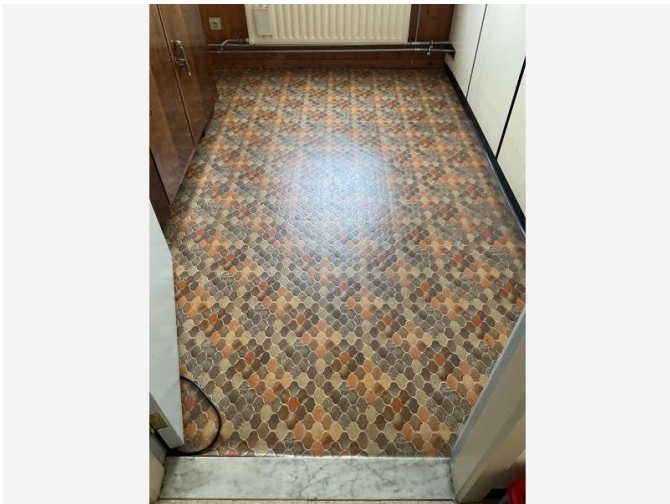
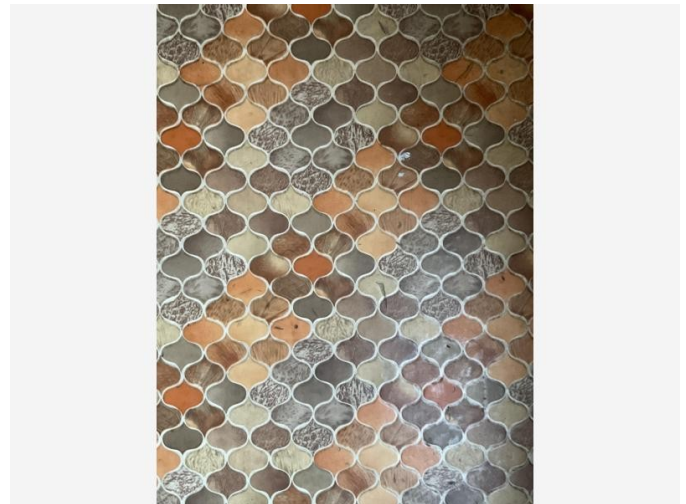
Beschrijving	Vinylvloer slaapkamer (bruin) ook in de kast
Omgeving	Binnen
Primaire drager	Vloer
Asbestmateriaal	Prefab - afwerking - Vloerzeil
Bindmiddel van asbestmateriaal	Karton - papier - viltachtig
Gebondenheid op basis van bindmiddel	Niet-hechtgebonden
Hoeveelheid (oppervlakte - aantal)	<ul style="list-style-type: none">• 14,00 m² - 1 stuk• 12,00 m² - 1 stuk
Totale oppervlakte	26,00 m ²
Eenvoudig bereikbaar	Ja
Bevestigingswijze	<ul style="list-style-type: none">• Verlijmd, ingegoten, versmeerd
Identificatiemethode	Een monstername door de asbestdeskundige met laboanalyse door een asbestlabo.
Destructieve handeling voor identificatie	Nee

- Scherm in afwachting van verwijdering het asbestmateriaal af van luchtstromingen en verstoring: bijvoorbeeld door het te verpakken, te fixeren, af te dekken, signalisatie - afbakening aan te brengen, ...
- Verwijder dit asbestmateriaal zo snel mogelijk. Volg de toestand goed op.

- Hermetische zone (erkend asbestverwijderaars)
Deze toepassing kan enkel door een erkende asbestverwijderaars via de methodiek van hermetische zone verwijderd worden omdat verwijdering via de methodiek van eenvoudige handelingen en/of couveusezakmethode niet mogelijk is; en er automatisch een verhoogd risico op vrijgave van asbestvezels (max. concentratie 0,01 vezels/cm - CODEX Art. VI.3-54) ontstaat. (Bron: CODEX - Art. VI.3-61.- par 1.)

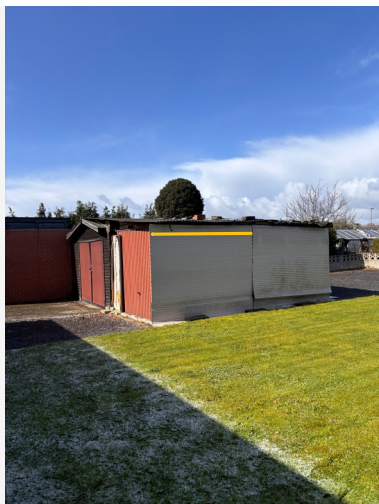
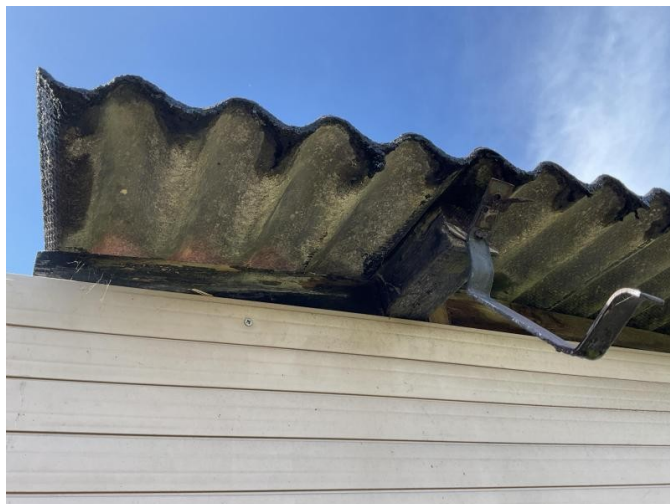
Beschrijving	Dak bestaande uit golfplaten
Omgeving	Grenst aan binnen- en buitenlucht
Primaire drager	Schuin dak
Asbestmateriaal	Dak- en gevelbekleding - Golfplaat
Bindmiddel van asbestmateriaal	Cement
Gebondenheid op basis van bindmiddel	Hecht
Hoeveelheid (oppervlakte - aantal)	<ul style="list-style-type: none"> • 12,00 m² - 1 stuk
Totale oppervlakte	12,00 m ²
Eenvoudig bereikbaar	Ja
Bevestigingswijze	<ul style="list-style-type: none"> • Geklemd • Geschroefd
Identificatiemethode	<p>De asbestdeskundige beoordeelt het materiaal als asbestverdacht en dus asbesthoudend, en dit zonder monstername.</p> <p>Motivatie: De opdrachtgever weigert om het materiaal te laten bemonsteren.</p>
Destructieve handeling voor identificatie	Nee
Opmerking	De hoeveelheid is een zo nauwkeurig mogelijke opmeting. Hieraan kunnen evenwel geen rechten worden ontleend.

- Eenvoudige handelingen: mag via doe-het-zelf of door werknemer(s) met opleidingsattest eenvoudige handelingen
Deze toepassing kan door een aannemer die over een opleidingsattest eenvoudige handelingen beschikt of door een particulier (doe-het-zelf), verwijderd worden indien er geen verhoogd risico op vrijgave van asbestvezels (max. concentratie 0,01 vezels/cm³ - CODEX Art. VI.3-54) ontstaat en de toepassing voorafgaand wordt gefixeerd/bevochtigd; de individuele elementen zonder machinale werktuigen (boormachine, slijpschijf, hogedrukreiniger,...) en zonder breken of gooien een voor een losgemaakt worden; en ten slotte dubbel en luchtdicht verpakt weggevoerd worden naar een erkend afvalpunt (recyclagepark).

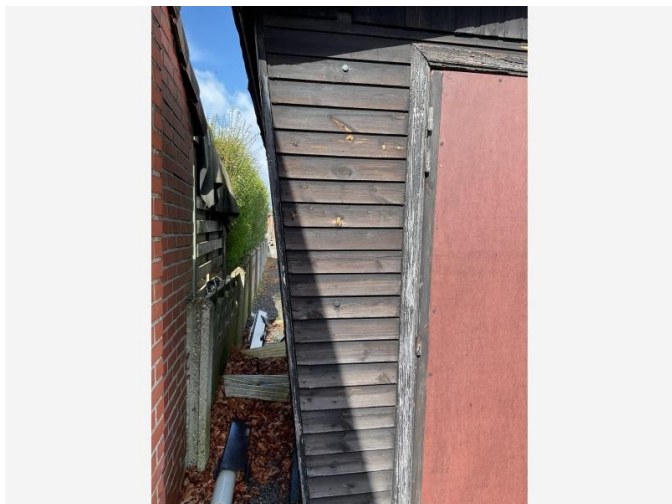
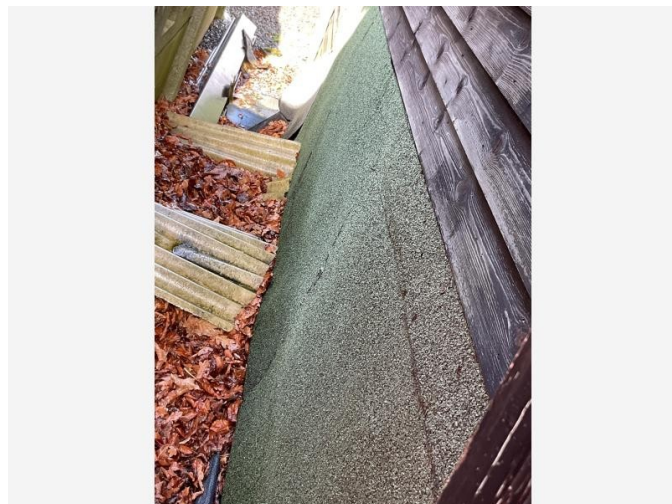
Beschrijving	Roofing wand buitenschil tuinhuis
Omgeving	Buiten
Primaire drager	Wand buitenschil
Asbestmateriaal	Dak- en gevelbekleding - Roofing
Bindmiddel van asbestmateriaal	Bitumen (roofing, teer, asfalt)
Gebondenheid op basis van bindmiddel	Hecht
Hoeveelheid (oppervlakte - aantal)	• 5,00 m ² - 1 stuk
Totale oppervlakte	5,00 m ²
Eenvoudig bereikbaar	Ja
Bevestigingswijze	<ul style="list-style-type: none">• Verlijmd, ingegoten, versmeerd• Geschroefd
Identificatiemethode	De asbestdeskundige beoordeelt het materiaal als asbestverdacht en dus asbesthoudend, en dit zonder monstername. Motivatie: De opdrachtgever weigert om het materiaal te laten bemonsteren.
Destructieve handeling voor identificatie	Nee

- Eenvoudige handelingen: mag via doe-het-zelf of door werknemer(s) met opleidingsattest eenvoudige handelingen
Deze toepassing kan door een aannemer die over een opleidingsattest eenvoudige handelingen beschikt of door een particulier (doe-het-zelf), verwijderd worden indien er geen verhoogd risico op vrijgave van asbestvezels (max. concentratie 0,01 vezels/cm³ - CODEX Art. VI.3-54) ontstaat en de toepassing voorafgaand wordt gefixeerd/bevochtigd; de individuele elementen zonder machinale werktuigen (boormachine, slijpschijf, hogedrukreiniger,...) en zonder breken of gooien een voor een losgemaakt worden; en ten slotte dubbel en luchtdicht verpakt weggevoerd worden naar een erkend afvalpunt (recyclagepark).

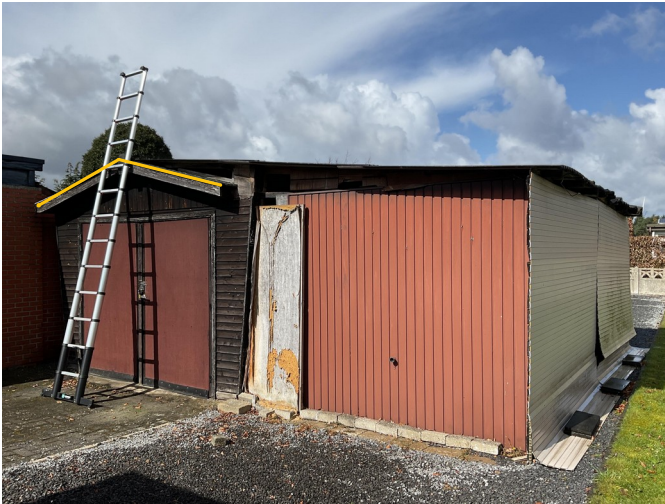
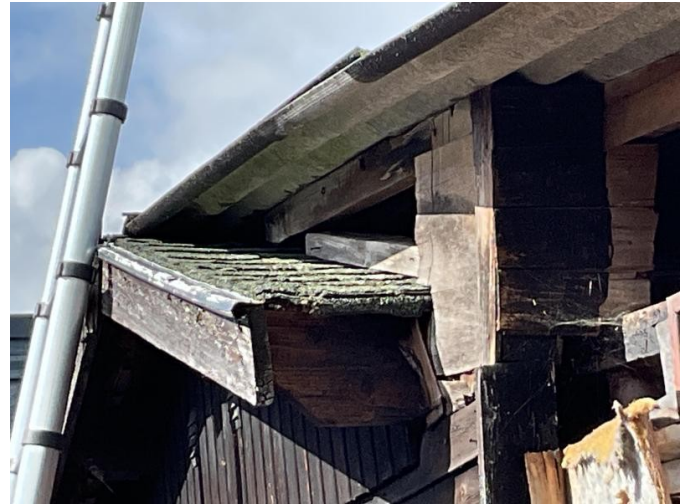
Beschrijving	Dak bestaande uit bitumineuze shingles
Omgeving	Buiten
Primaire drager	Schuin dak
Asbestmateriaal	Dak- en gevelbekleding - Lei, shingle
Bindmiddel van asbestmateriaal	Bitumen (roofing, teer, asfalt)
Gebondenheid op basis van bindmiddel	Hecht
Hoeveelheid (oppervlakte - aantal)	<ul style="list-style-type: none">• 12,00 m² - 1 stuk
Totale oppervlakte	12,00 m ²
Eenvoudig bereikbaar	Ja
Bevestigingswijze	<ul style="list-style-type: none">• Geklemd• Geschroefd
Identificatiemethode	<p>De asbestdeskundige beoordeelt het materiaal als asbestverdacht en dus asbesthoudend, en dit zonder monstername.</p> <p>Motivatie: De opdrachtgever weigert om het materiaal te laten bemonsteren.</p>
Destructieve handeling voor identificatie	Nee
Opmerking	De hoeveelheid is een zo nauwkeurig mogelijke opmeting. Hieraan kunnen evenwel geen rechten worden ontleend.

- Eenvoudige handelingen: mag via doe-het-zelf of door werknemer(s) met opleidingsattest eenvoudige handelingen
Deze toepassing kan door een aannemer die over een opleidingsattest eenvoudige handelingen beschikt of door een particulier (doe-het-zelf), verwijderd worden indien er geen verhoogd risico op vrijgave van asbestvezels (max. concentratie 0,01 vezels/cm³ - CODEX Art. VI.3-54) ontstaat en de toepassing voorafgaand wordt gefixeerd/bevochtigd; de individuele elementen zonder machinale werktuigen (boormachine, slijpschijf, hogedrukreiniger,...) en zonder breken of gooien een voor een losgemaakt worden; en ten slotte dubbel en luchtdicht verpakt weggevoerd worden naar een erkend afvalpunt (recyclagepark).
