Asbestinventarisatietest

Pastorijstraat 15, 3910 Pelt

Attestnummer : 20241212-000389.000

KOPIE KOPIE
niet-asbestveilig

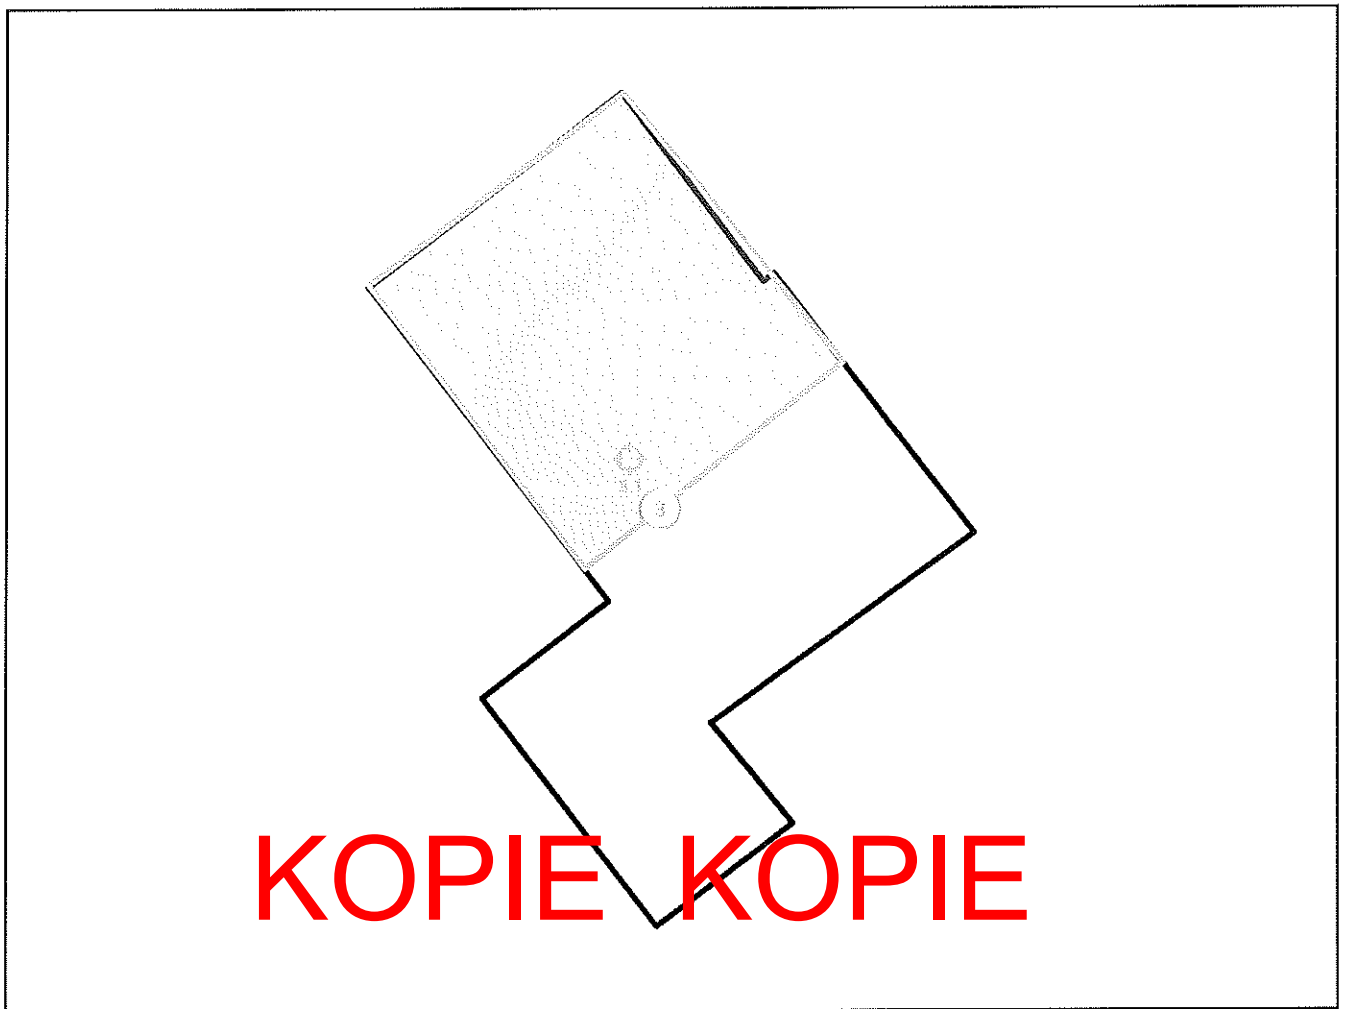
Plan 1.5: Hoofdgebouw plan

Beschrijving	Type	Actie
3. Onderdakplaten	Asbestmateriaal	Zorgvuldige afdekking
3.1 Code: 3	Puntmonster	-

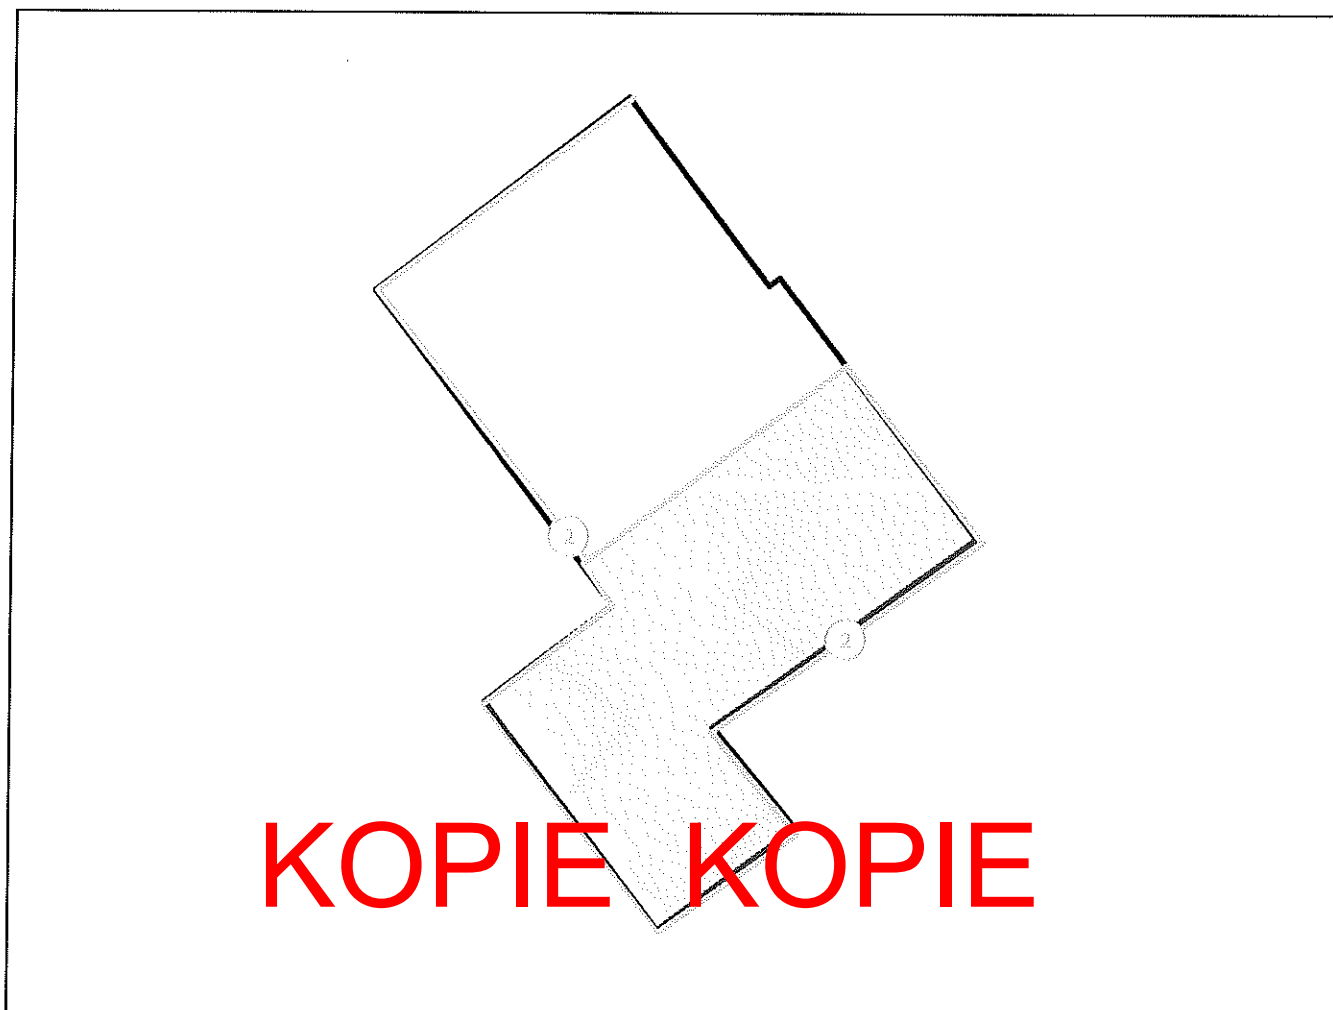
Plan 1.6: Hoofdgebouw plan

Beschrijving	Type	Actie
2. Roofing op de platte daken en in de goten	Asbestmateriaal	Verwijderen

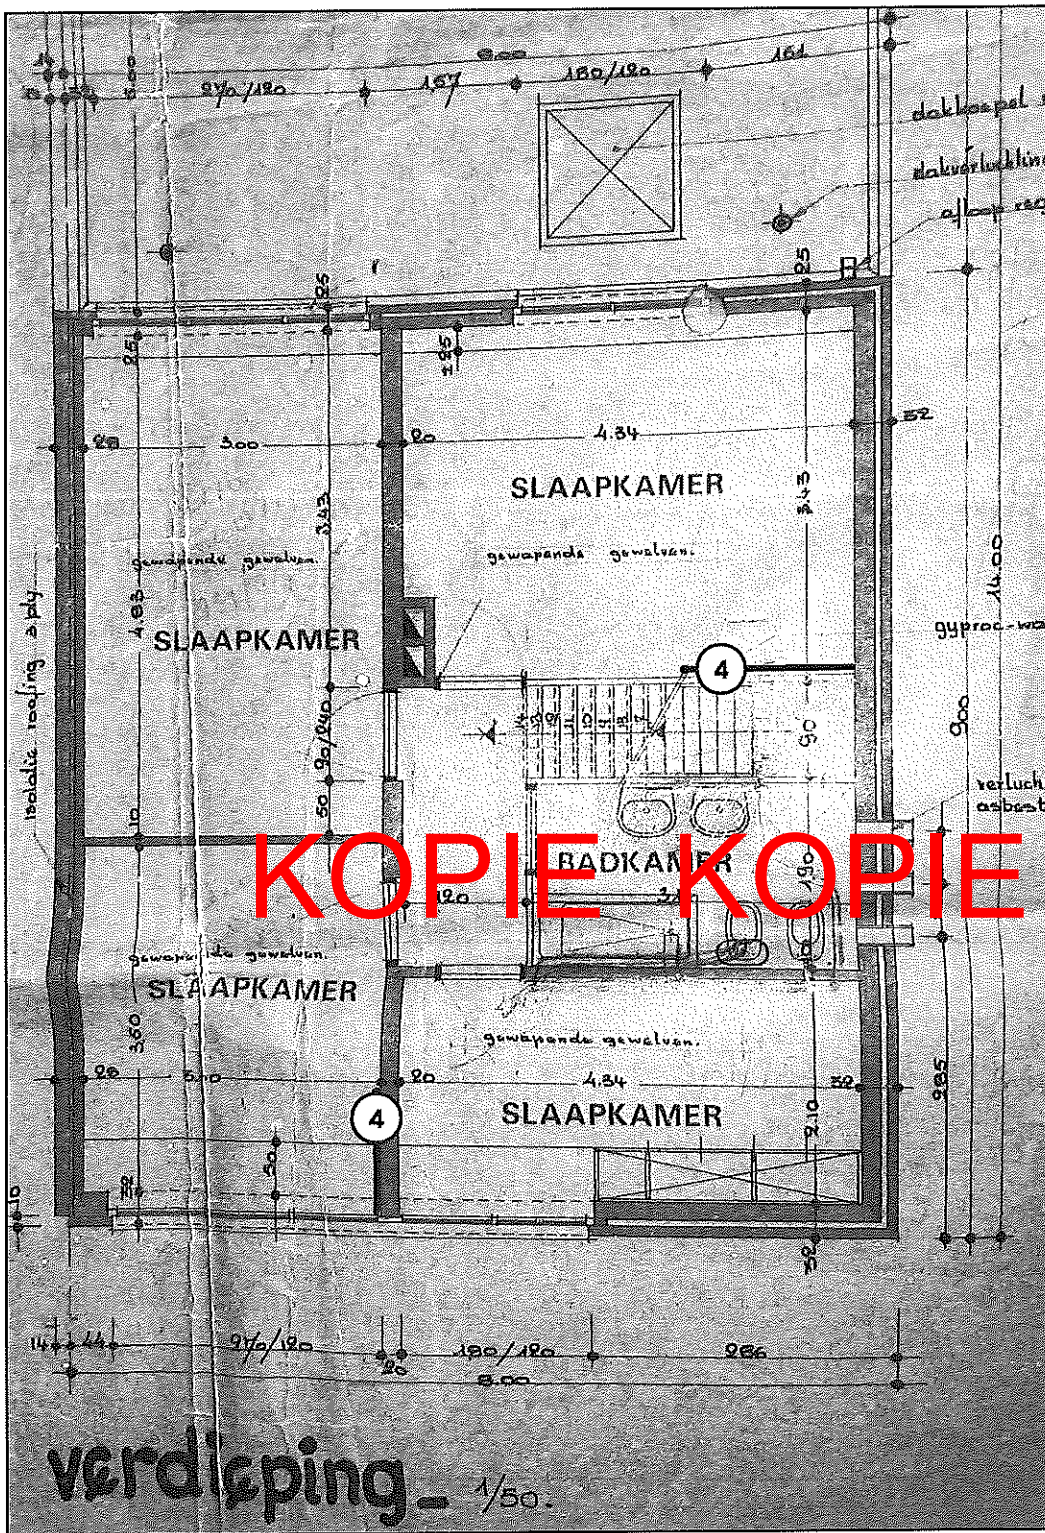
Plan 1.9: Verdieping

4. De tegellijm kan asbesthoudend zijn

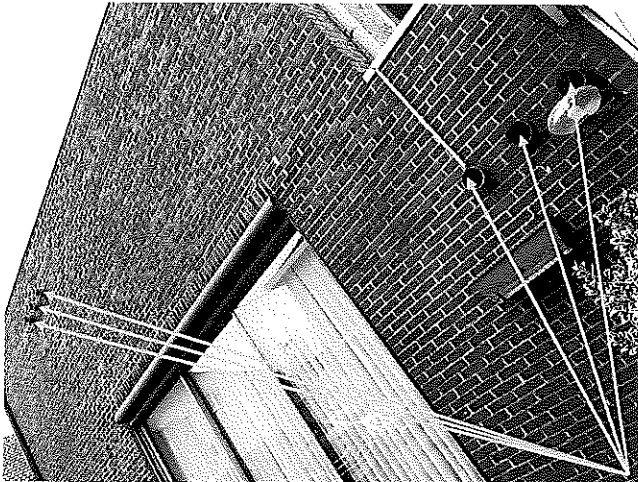
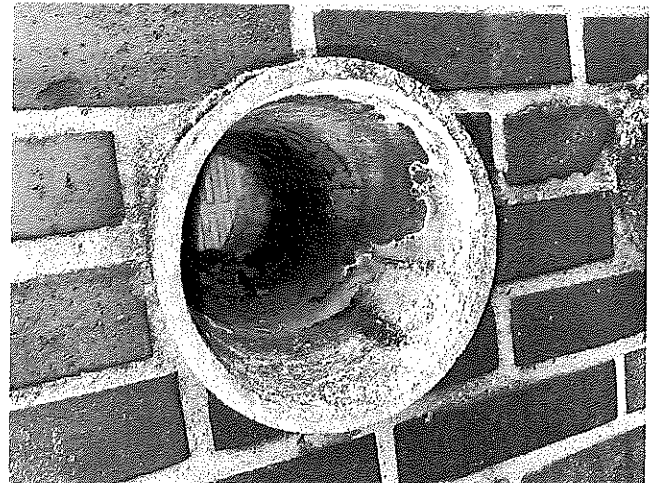
Fiche 1: Verluchtungsbuizen in de rechtergevel

Hoog materiaalrisico en/of hoge kans op vezelvrijgave

Crocidoliet aanwezig

Matig beschadigd, matig verweerd

- Verwijder dit asbestmateriaal zo snel mogelijk. Volg de toestand goed op.

- Eenvoudige handelingen: mag via doe-het-zelf of door werknemer(s) met opleidingsattest eenvoudige handelingen
Deze buizen kunnen vrij gemakkelijk verwijderd worden door de cement errond te verwijderen. Voorzichtigheid is geboden, zodat de buizen zelf daarbij niet beschadigd worden. Als men ze zelf wil verwijderen, dient men op voorhand het juiste verpakkingsmateriaal op het recyclagepark aan te kopen. Meer informatie op <https://www.limburg.net/asbest>.

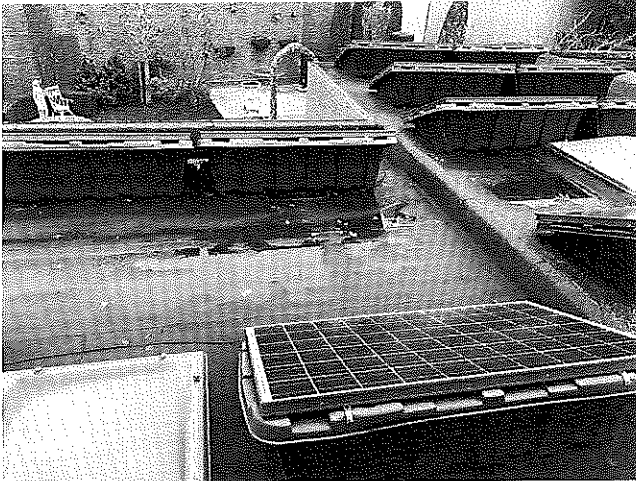
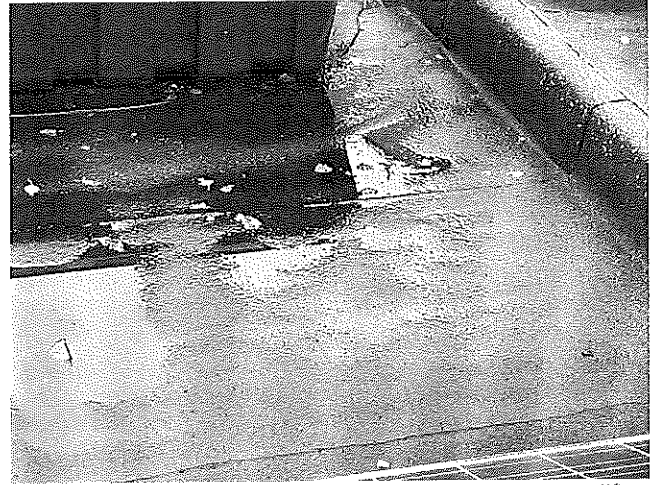
Zeer laag materiaalrisico en/of zeer lage kans op vezelvrijgave

Onbeschadigd, niet verweerd

- Zorg voor een veilig beheer. Vermijd het beschadigen van het asbestmateriaal. Controleer de toestand jaarlijks op wijzigingen.
- Voer bijkomende staalname(s) uit.

- Eenvoudige handelingen: mag via doe-het-zelf of door werknemer(s) met opleidingsattest eenvoudige handelingen
Roofing is altijd asbestverdacht. Er kan echter geen staal genomen worden zonder een lek te veroorzaken. Daarom kan de roofing ook niet als asbestvrij geïdentificeerd worden. Voer bij verwijdering bijkomende staalnames uit. Indien deze positief zijn op asbest, laat men de roofing best door een dakwerker met een opleidingsattest eenvoudige handelingen verwijderen. Doe-het-zelf is niet aangeraden. Roofing kan niet verwijderd worden zonder scheuren en vezelverspreiding te veroorzaken.

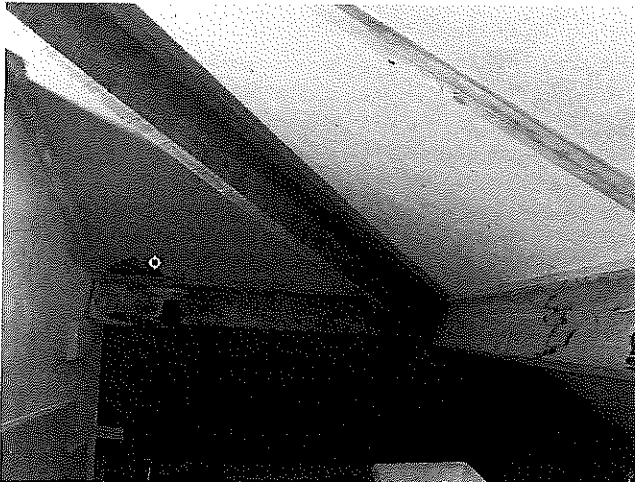
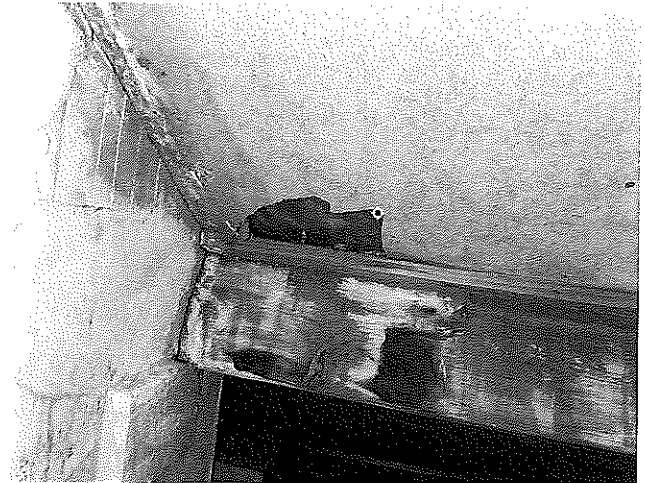
Laag materiaalrisico en/of verlaagde kans op vezelvrijgave

Licht beschadigd, licht verweerd. Intact calciumsilicaatmateriaal of categorie III 'gebondenheid'

#	Type	Referentie	Resultaat
3.1	Puntmonster	3	Chrysotiel

- Zorg voor een veilig beheer en verwijder dit asbestmateriaal wanneer het bij werken eenvoudig bereikbaar wordt. Controleer de toestand jaarlijks op wijzigingen.

- Eenvoudige handelingen: enkel door erkend asbestverwijderaar
De onderdakplaten zijn genageld op de tengellatten en kunnen dus onmogelijk verwijderd worden zonder breuken en stofverspreiding te veroorzaken. Dit moet door een erkend asbestverwijderaar gedaan worden.

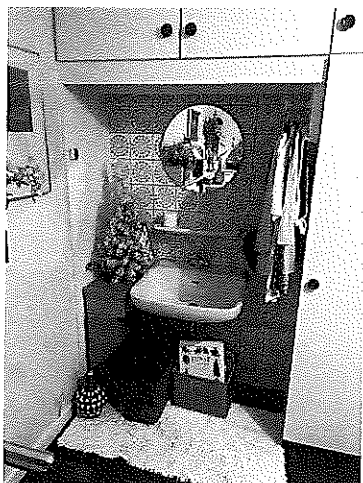
Fiche 4: De tegellijm kan asbesthoudend zijn

De tegellijm achter de faiencetegels aan de wasbakken boven kan asbesthoudend zijn. Die valt echter nergens te inspecteren, noch te bemonsteren.

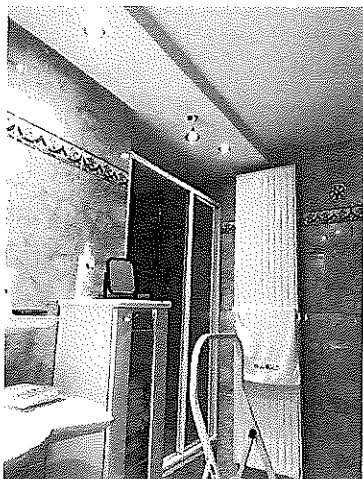
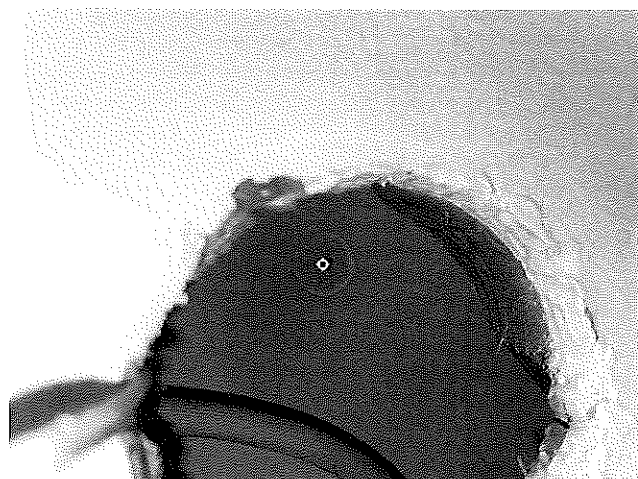
Fiche 5: Pleisterwerk plafonds

Geen asbest

#	Type	Referentie	Resultaat
5.1	Mengmonster	2	Geen asbest

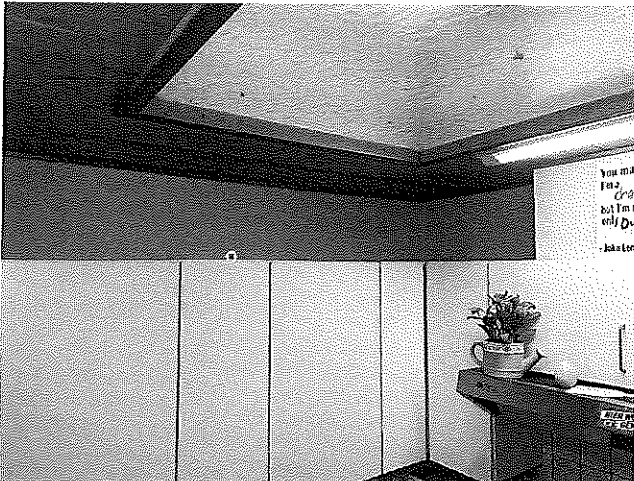
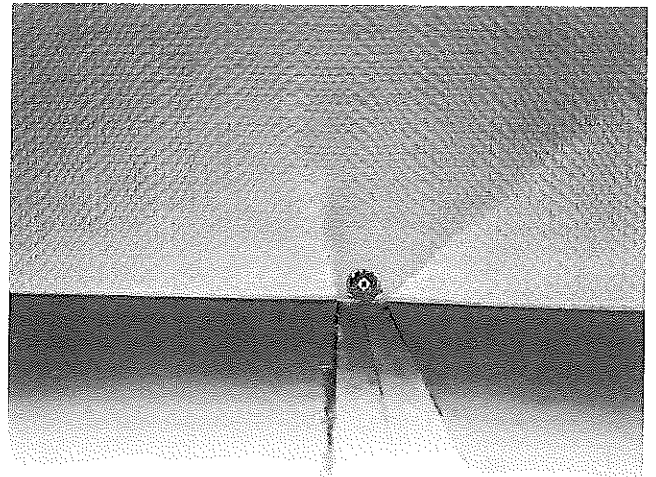
Fiche 6: Pleisterwerk muren

Geen asbest

#	Type	Referentie	Resultaat
6.1	Mengmonster	1	Geen asbest
