# Asbestinventarisatetest

Nieuwstadpoort 22, 3960 Bree

Attestnummer : 20260605-000321.004

Uitgegeven op : 10.06.2026

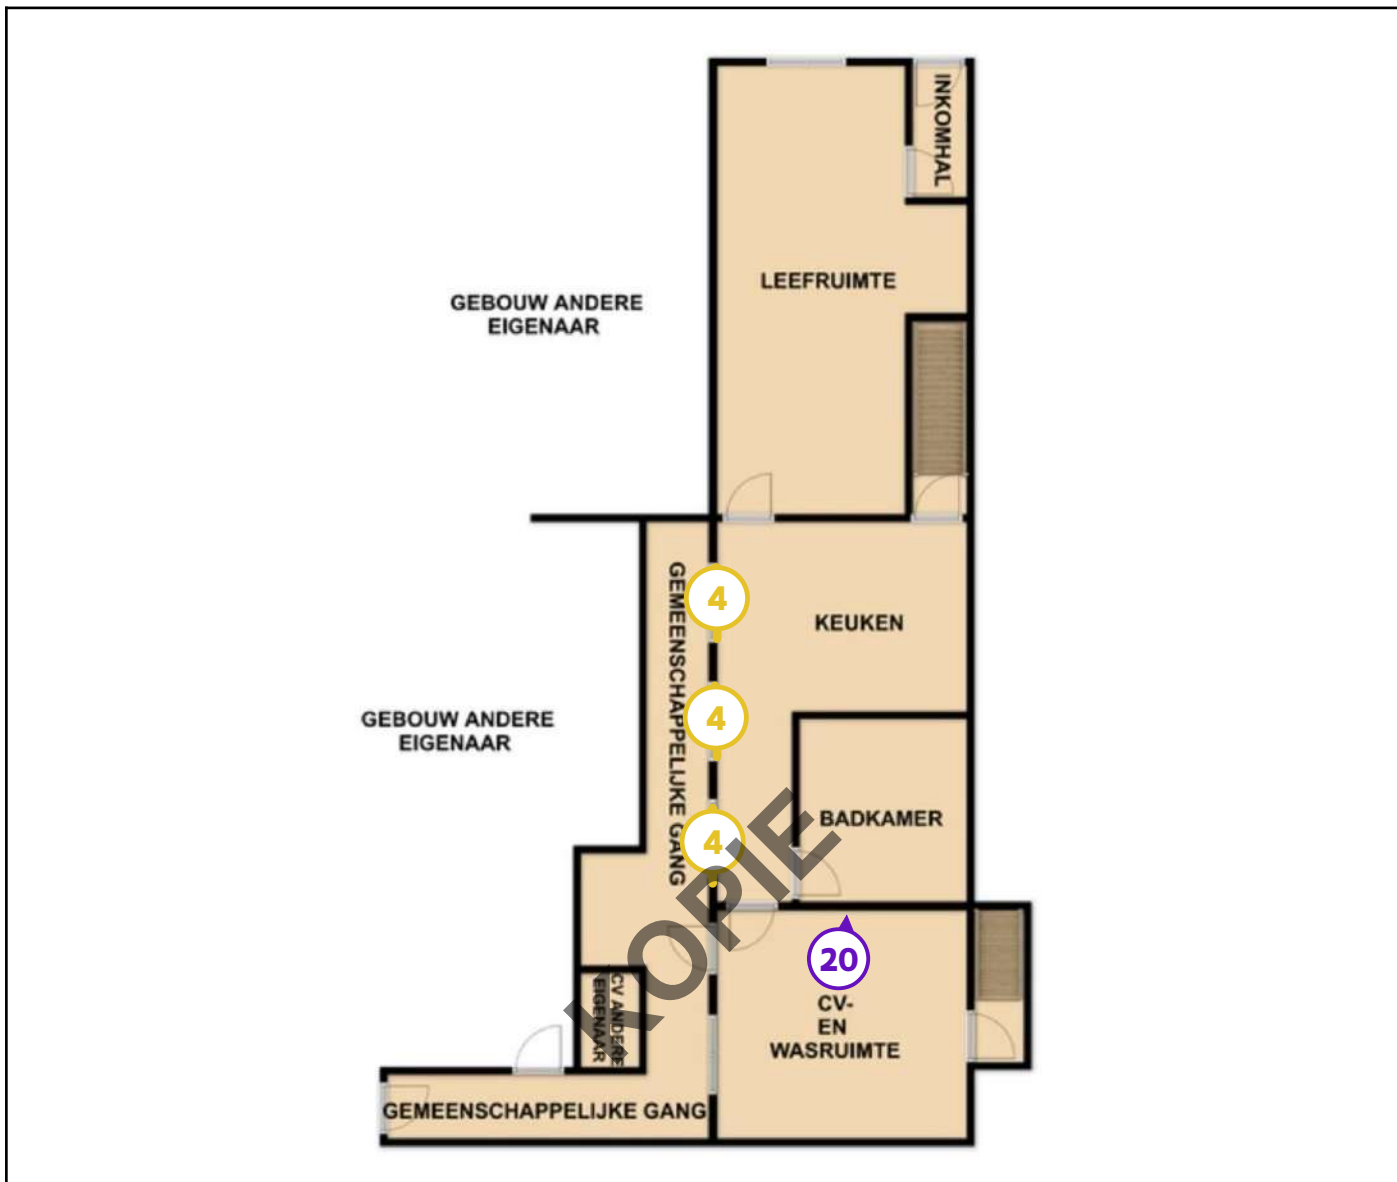
## Plan 1.6: Plan van het gelijkvloers

Beschrijving	Type	Actie
4. Stopverf schrijnwerk - glas ramen	Asbestmateriaal	Zorgvuldig beheren
20. CV-ketel (niet verdacht)	Overige ruimte of materiaal	-

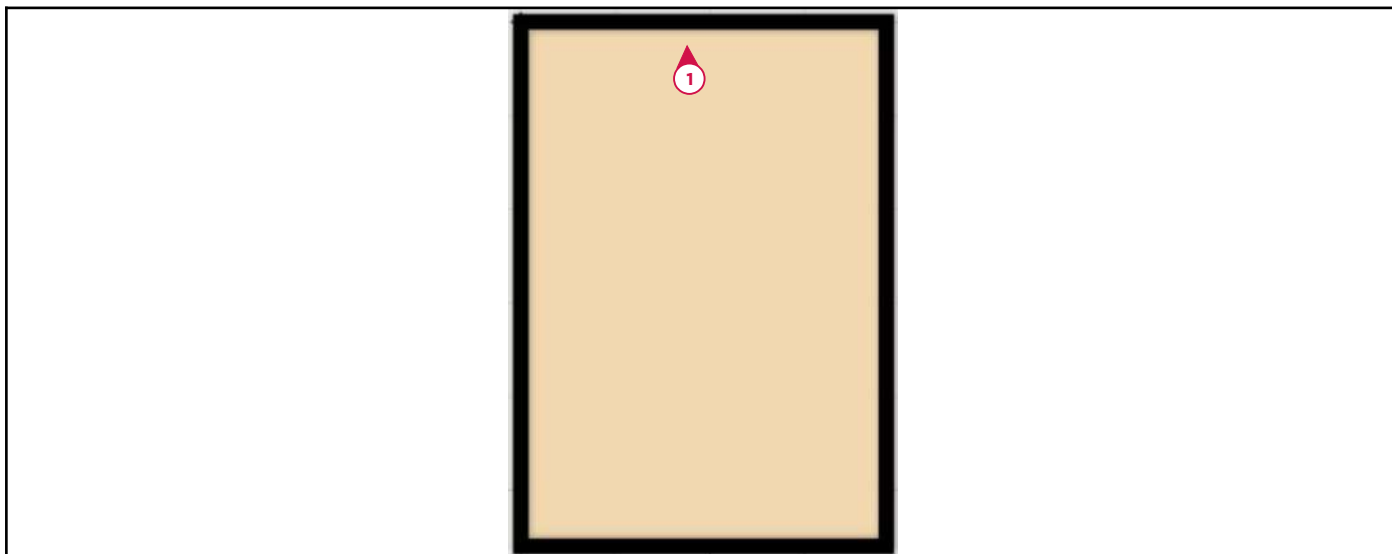
## Plan 1.14: Plan van de zolderruimte

Beschrijving	Type	Actie
1. Afval (stukken roofing in de zolder)	Asbestmateriaal	Dringend verwijderen

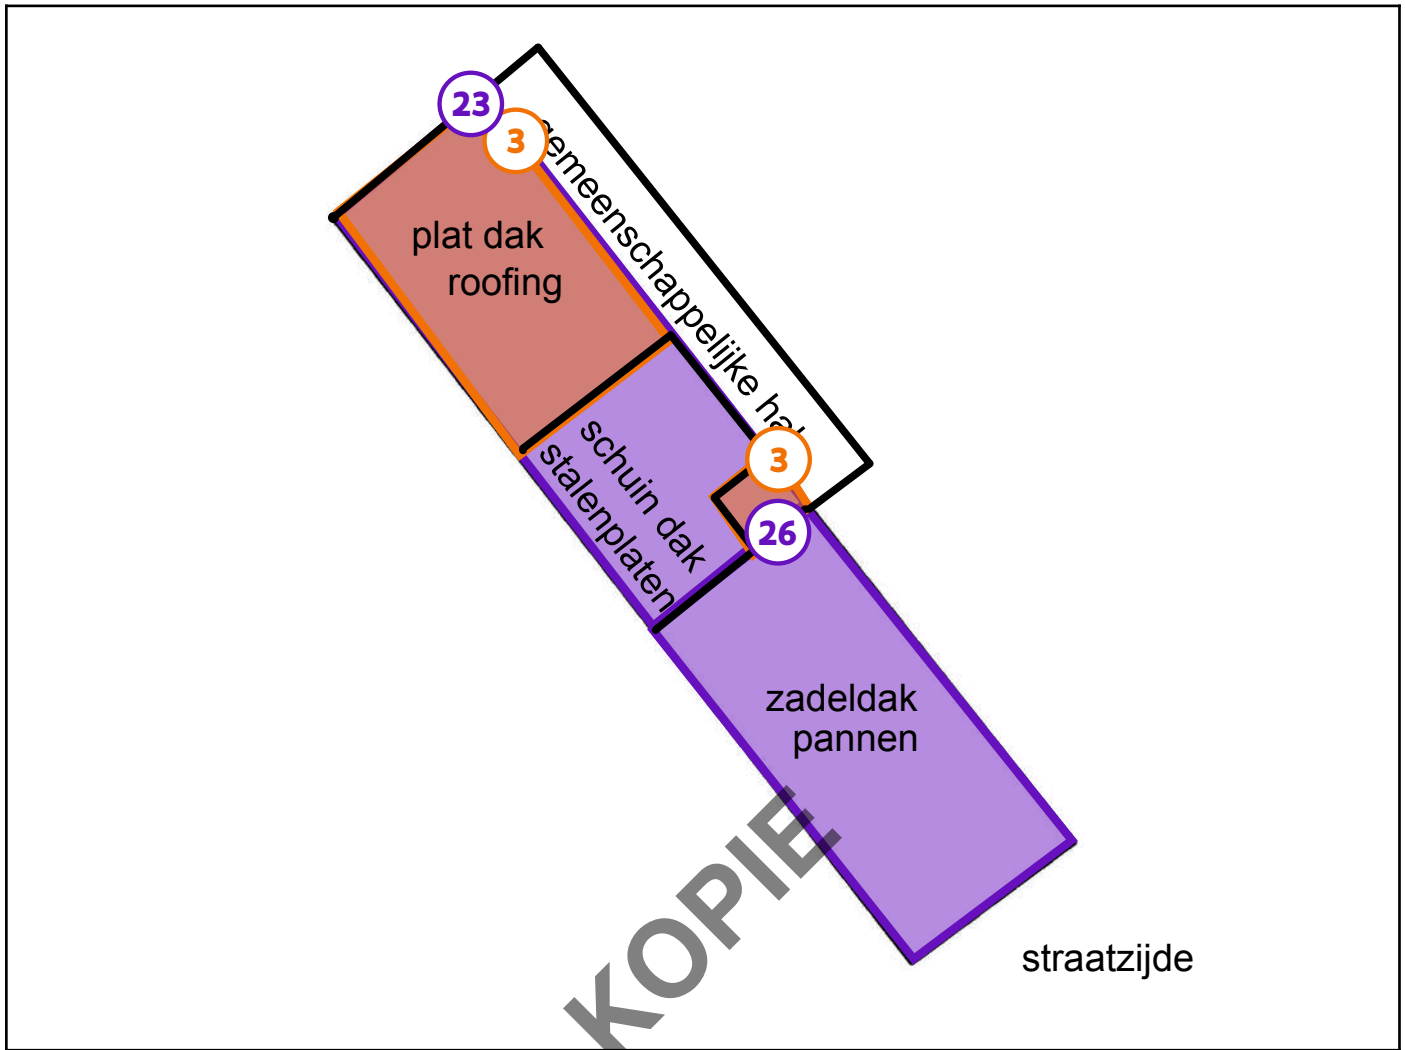
## Plan 1.16: Plan van het dak

Beschrijving	Type	Actie
3. Roofing	Asbestmateriaal	<a href="#">Verwijderen</a>
23. Onderdak (niet waarneembaar)	Overige ruimte of materiaal	-
26. Geen asbestverdacht onderdak aangetroffen	Overige ruimte of materiaal	-

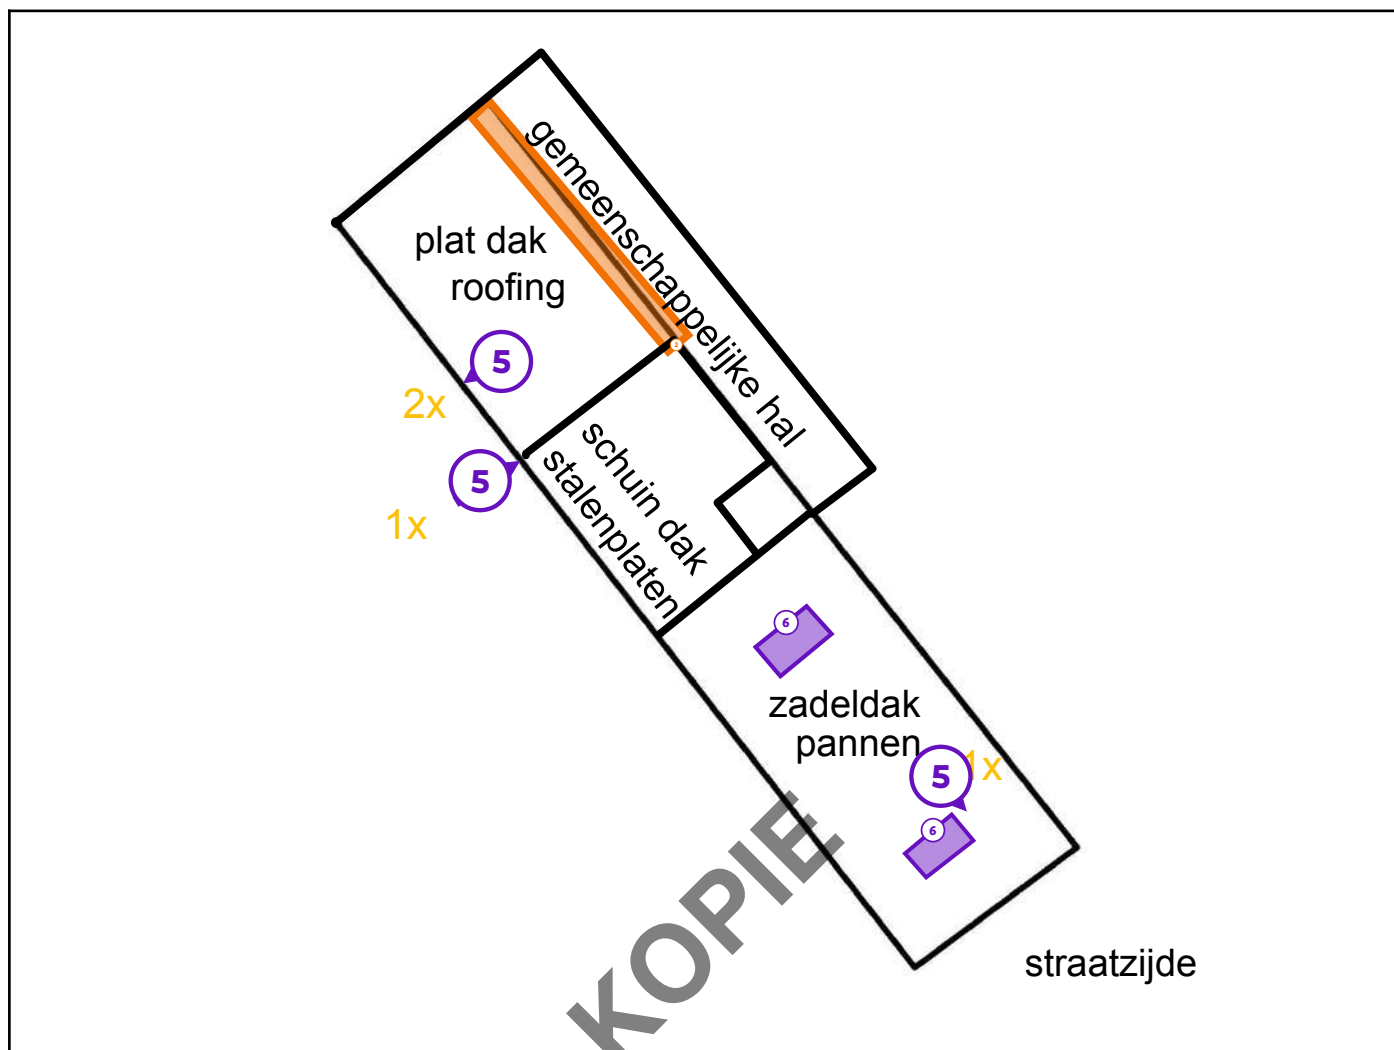
## Plan 1.18: Plan van het dak

Beschrijving	Type	Actie
2. Dekstenen type massal	Asbestmateriaal	<a href="#">Verwijderen</a>
5. Schouwen - binnenzijde - niet waarneembaar	Beperking	-
6. Dakbedekking dakkapel	Beperking	-

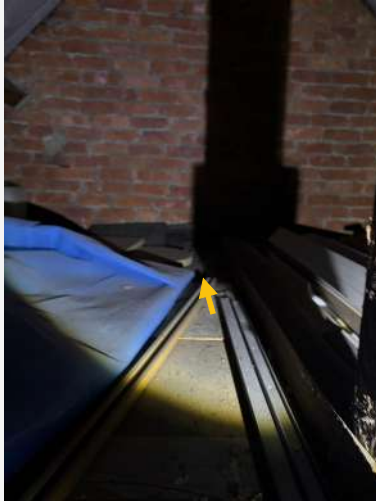
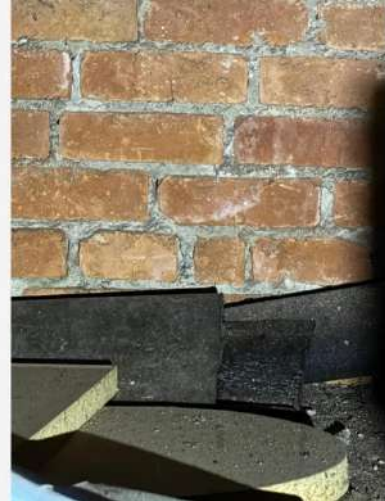
Het asbestmateriaal valt onder de mijlpaal van 2040.

**Dringend verwijderen**

- Verwijder het asbestafval.
- Voer bijkomende staalname(s) uit.

- Eenvoudige handelingen: mag via doe-het-zelf of door werknemer(s) met opleidingsattest eenvoudige handelingen  
Deze toepassing kan door een aannemer die over een opleidingsattest eenvoudige handelingen beschikt of door een particulier (doe-het-zelf), verwijderd worden indien er geen verhoogd risico op vrijgave van asbestvezels (max. concentratie 0,01 vezels/cm<sup>3</sup> - CODEX Art. VI.3-54) ontstaat en de toepassing voorafgaand wordt gefixeerd/bevochtigd; de individuele elementen zonder machinale werktuigen (boormachine, slijpschijf, hogedrukreiniger,...) en zonder breken of gooien een voor een losgemaakt worden; en ten slotte dubbel en luchtdicht verpakt weggevoerd worden naar een erkend afvalpunt (recyclagepark).

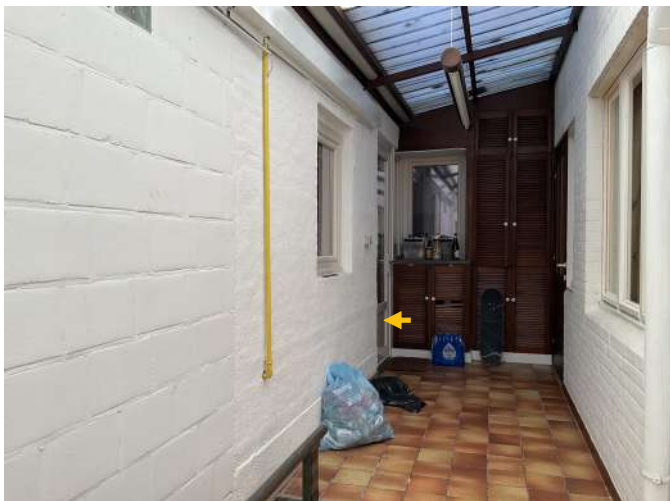
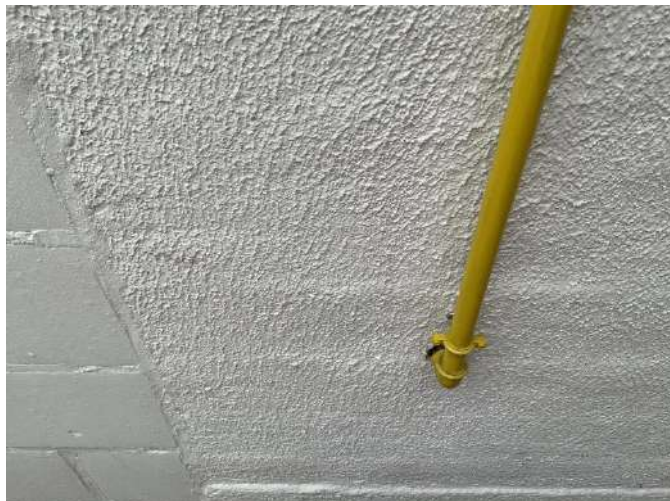
## Fiche 9: Sierpleister aan de van andere eigenaar - gemeenschappelijke hal

### Informatie over een materiaal van een andere eigenaar

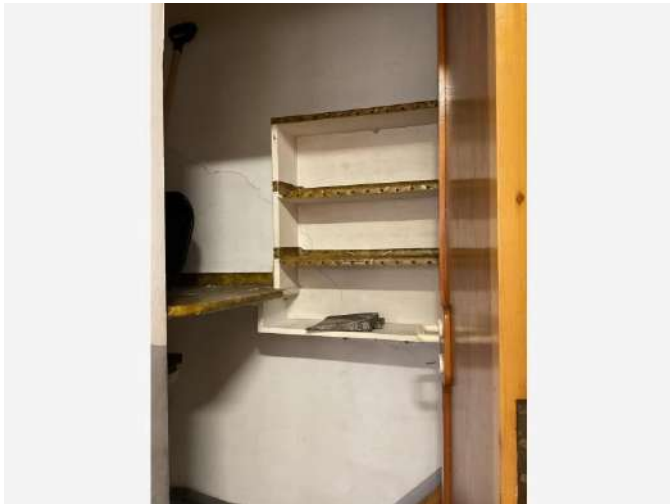
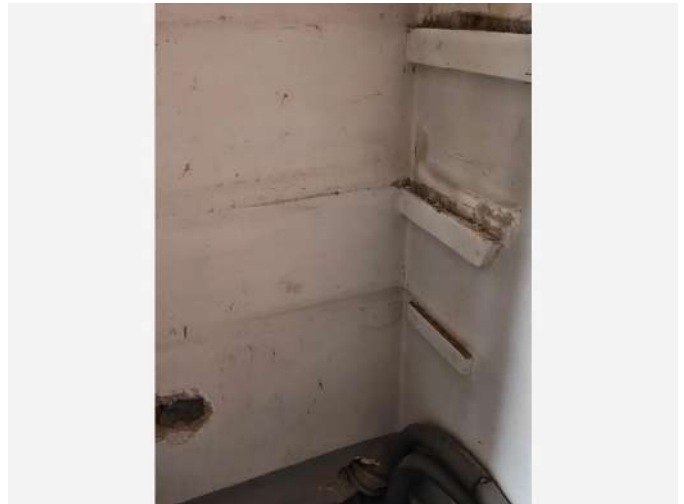
## Fiche 10: Asbesthoudend vloerzeil verwijderd maar niet in hermetische zone

### Informatie over een materiaal dat de asbestdeskundige niet meer kan waarnemen of vaststellen

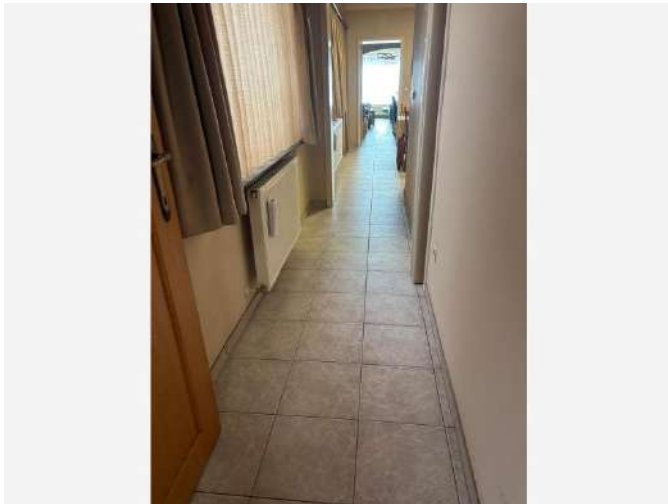
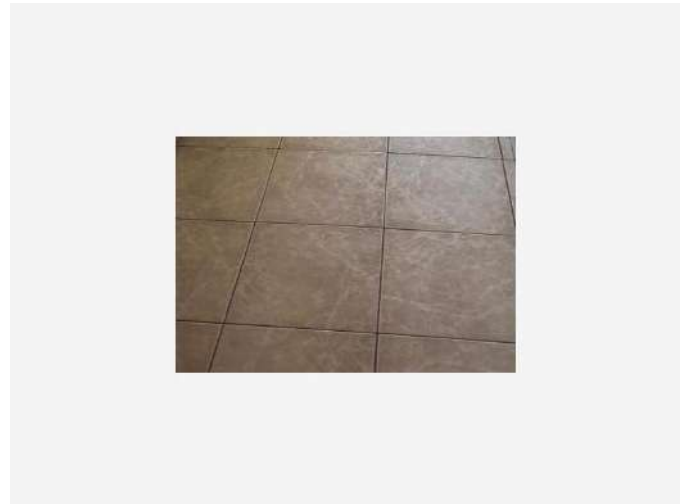
# Fiche 11: Onderliggende vloeren, tegels - lijm (vloeren, wanden en plinten)

## Extra informatie bij een onderzoeksbeperking
