Asbestinventarisatetest

Rozenlaan 17, 2980 Zoersel

Attestnummer : 20241108-000004.000

Uitgegeven op : 08.11.2024

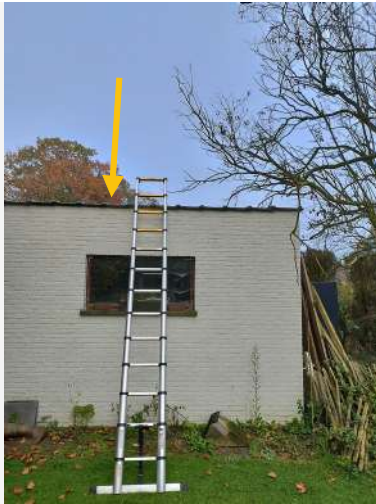
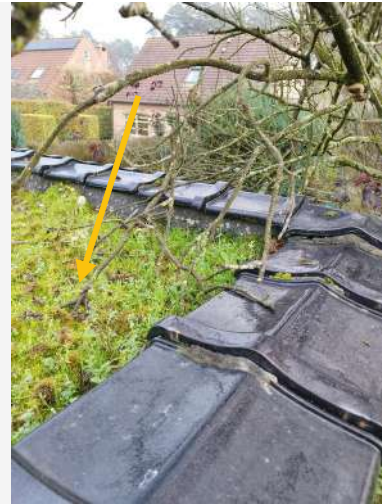
Het asbestmateriaal valt onder de mijlpaal van 2040.

Eindbeoordeling materiaalrisico	Zeer laag materiaalrisico en/of zeer lage kans op vezelvrijgave
Opmerking	Een deel van het platte dak is niet zichtbaar omdat het dak werd voorzien van keien. De risicobeoordeling beperkt zicht tot de zichtbare delen van het dak.

Gebondenheid	Categorie 1: hechtgebonden in oorsprong
Asbestsoort (vezeltype)	Alleen chrysotiel
Asbestconcentratie	Laag (< 50%)
Afschermingsgraad van het gehele materiaal	Geheel of deels vrij aan de buitenlucht
Toestand van het materiaal	Onbeschadigd, niet verweerd

Beschrijving	plat dak garage
Omgeving	Buiten
Primaire drager	Plat dak
Asbestmateriaal	Dak- en gevelbekleding - Roofing
Bindmiddel van asbestmateriaal	Bitumen (roofing, teer, asfalt)
Gebondenheid op basis van bindmiddel	Hecht
Hoeveelheid (oppervlakte - aantal)	• 29,13 m ² - 1 stuk
Totale oppervlakte	29,13 m ²
Eenvoudig bereikbaar	Ja
Bevestigingswijze	• Verlijmd, ingegoten, versmeerd
Identificatiemethode	Vaststelling zonder monstername Motivatie: Groot risico op structurele gevolgschade (lekkage, werking installatie,...)
Destructieve handeling voor identificatie	Nee
Opmerking	Volgens het inspectieprotocol is een monstername van roofing verplicht om dit te identificeren als niet-asbesthoudend. Een monstername is echter niet mogelijk wegens kans op lekkage. De toepassing wordt in de databank als asbestverdacht beschouwd. Mogelijks kunnen er ook asbestverdachte onderlagen aanwezig zijn. Het is aangewezen om extra controle uit te voeren bij eventuele renovatiewerken. De vermelde oppervlaktes, diktes en volumes betreffen een beredeneerde schatting. Er worden geen rechten verleend aan deze oppervlaktes/diktes/volumes.

- Zorg voor een veilig beheer. Vermijd het beschadigen van het asbestmateriaal. Controleer de toestand jaarlijks op wijzigingen.

- Eenvoudige handelingen: mag via doe-het-zelf of door werknemer(s) met opleidingsattest eenvoudige handelingen
EH doe-het zelf en/of opgeleid aannemer (tenzij de roofing zijn bindingssterkte verloren is)

Gezien het risico op vrijstelling van asbestvezels bij de verwijderingswerken, adviseren wij de werken te laten uitvoeren door een aannemer/medewerker die hiertoe de nodig opleiding heeft gevolgd, en niet via doe-het-zelf.

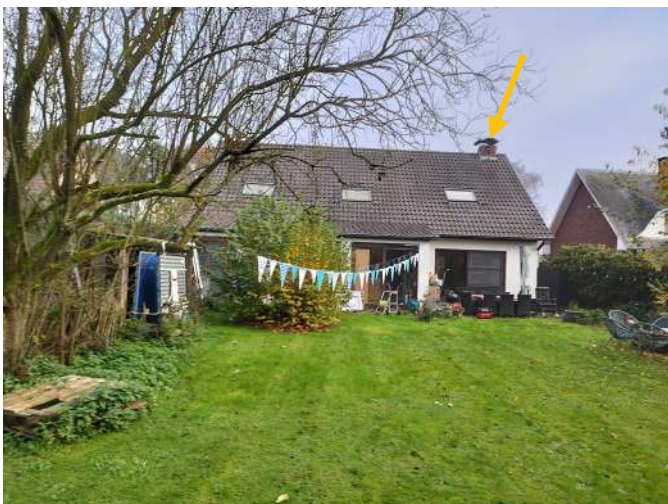
Situeringfoto

Reden: Het te onderzoeken materiaal situeert zich hoger dan 3,50 m te rekenen vanaf een veilige ondergrond

Uitleg van de asbestdeskundige: Bij werken (dak of reiniging schouw) kan een stelling geplaatst worden, het is niet duidelijk of er asbestverdachte materialen aanwezig zijn in de schouw.

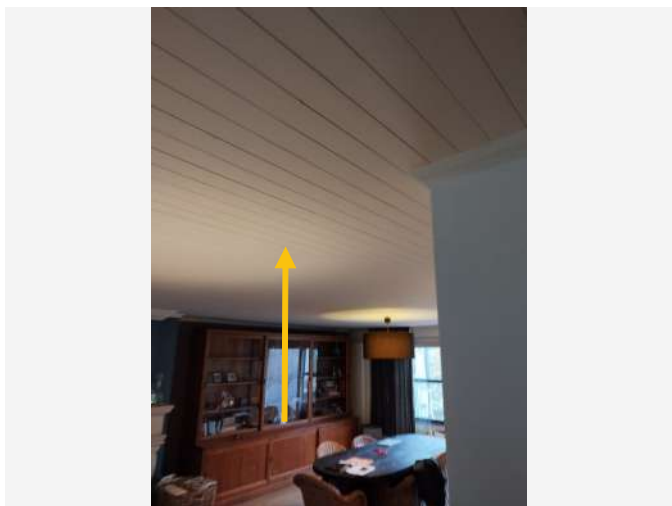
De plafonds in de living en in de traphal op het gelijkvloers van de woonst zijn afgewerkt met valse plafonds in plaatmateriaal. Het is niet duidelijk of er pleisterwerk/asbestverdacht materiaal aanwezig is achter deze valse plafonds, het is aangewezen om bijkomend onderzoek uit te voeren bij werken.

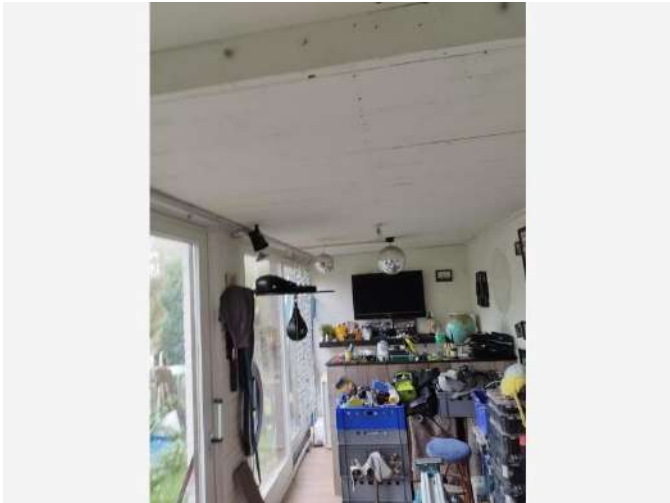
In en aan de veranda zijn geen asbetsverdachte/houdende materialen/toepassingen vastgesteld.

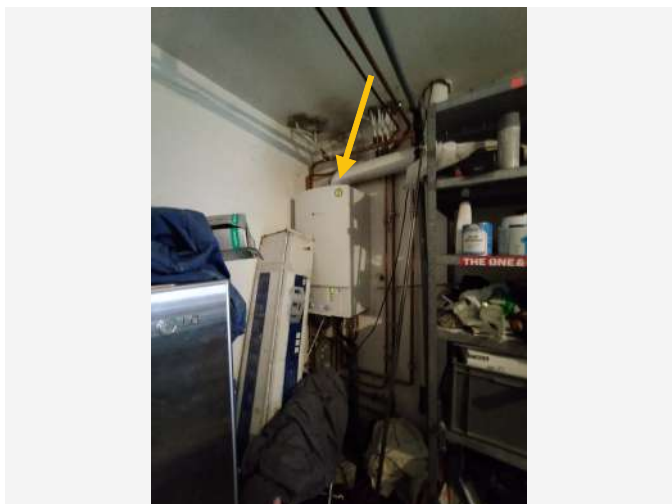
Voor de condensatieketel van het merk Junkers (gas) is het bouwjaar opgezocht in de tabellen van bosch en is niet asbesthoudend (bouwjaar is 2023).

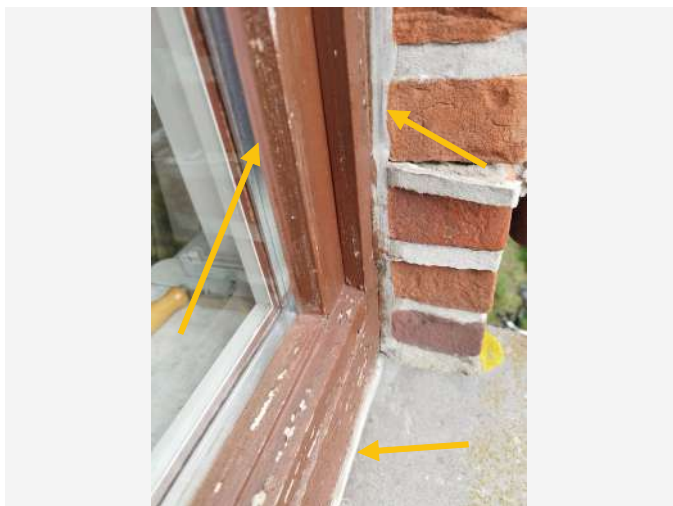
De gebruikte siliconen kit is niet asbestverdacht.

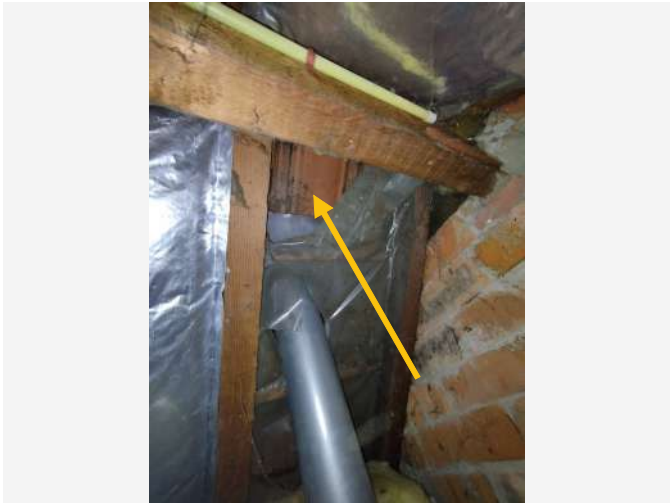
Het dak werd gecontroleerd (op zolder onder de pannen) . Er is geen verdacht onderdak vastgesteld.
Er is glaswol aanwezig.

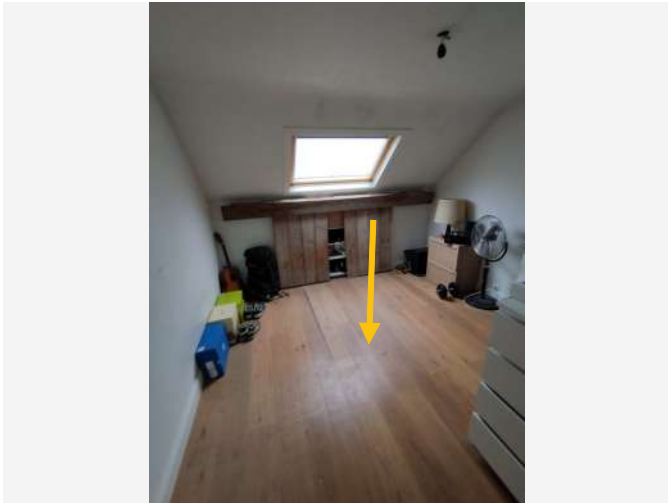
In het verleden werd asbesthoudende zwarte lijm gebruikt voor het vastlijmen van parkettegels/vloer .
Er was geen zichtbare schade om dit vast te stellen zonder destructief onderzoek.
Bij renovatie extra controle uitvoeren.

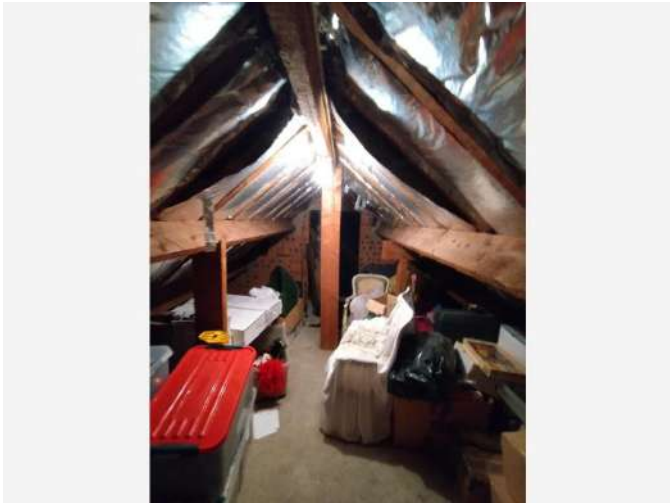
Op de zolder zijn geen asbestverdachte/houdende materialen/toepassingen vastgesteld.

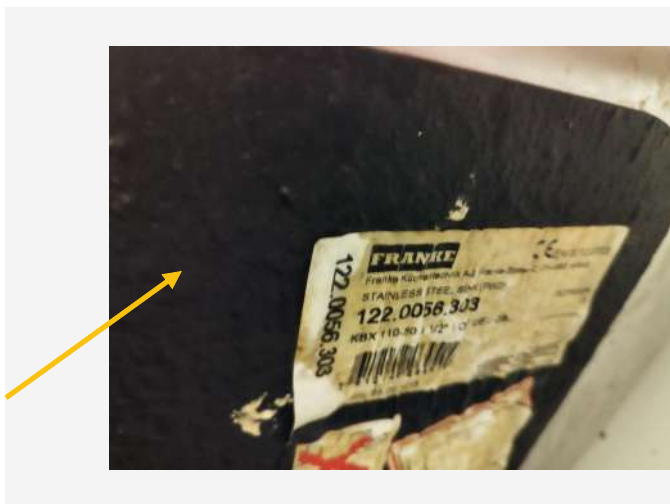
De keuken is van een recent bouwjaar, de ontdreuningsplaatjes van de spelbakken in de keuken werden gecontroleerd en zijn niet verdacht.

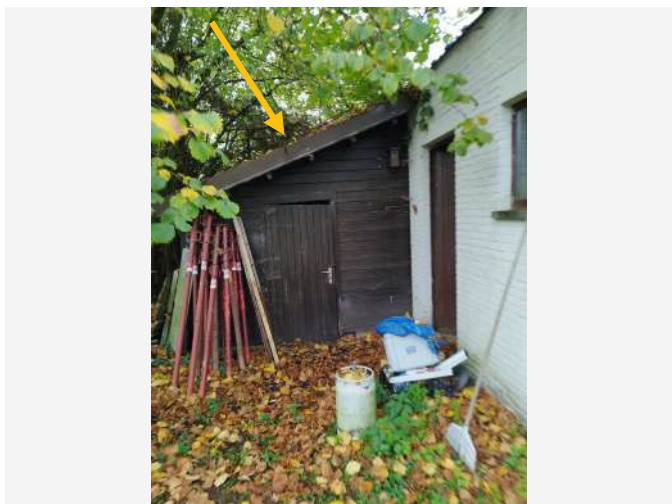
Aan en in het tuinhuis zijn geen asbestverdachte/houdende materialen/toepassingen vastgesteld.

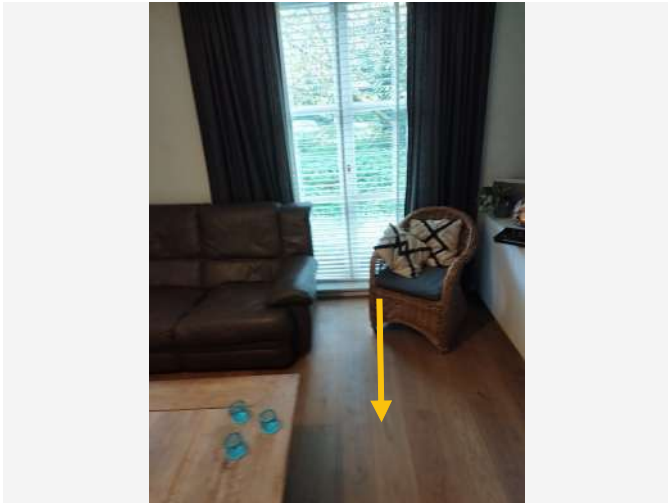
In het verleden werd asbesthoudende zwarte lijm gebruikt voor het vastlijmen van parkettegels/vloer .
Er was geen zichtbare schade om dit vast te stellen zonder destructief onderzoek.
Bij renovatie extra controle uitvoeren.

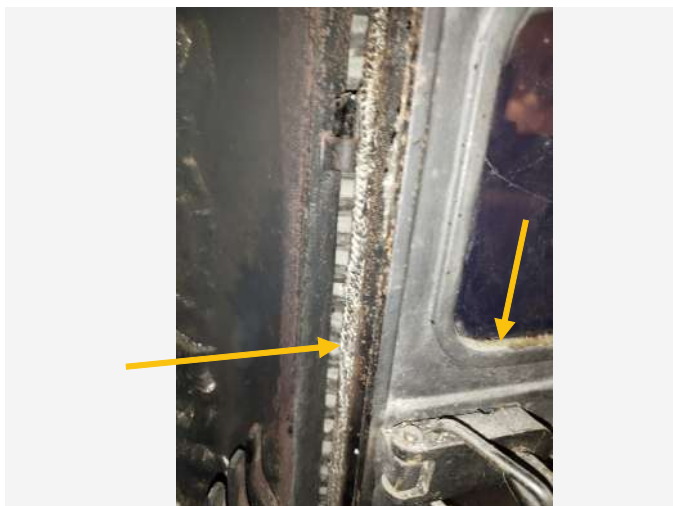
De koord werd visueel herkend als een synthetische koord en is niet asbesthoudend.

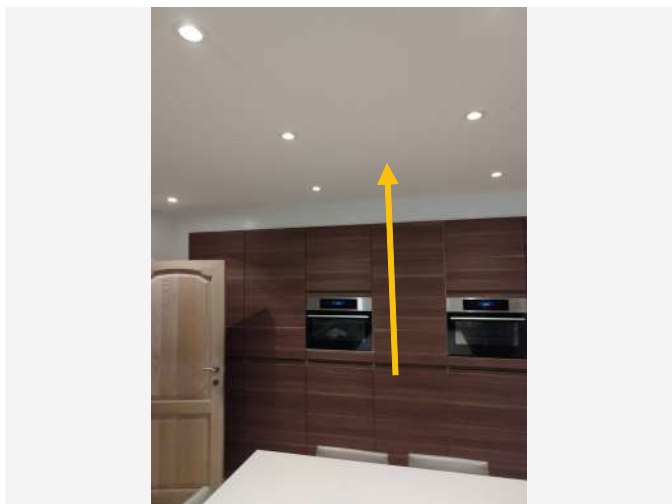
Het plafond in de keuken bestaat uit gipsplaten. Zonder destructieve handeling is het niet mogelijk om na te gaan of er

asbesthoudende materialen aanwezig zijn achter de plafondafwerking. Als bij sloop of renovatie blijkt dat er boven dit plafond nog pleisterwerk aanwezig is, moet dit bemonsterd worden.

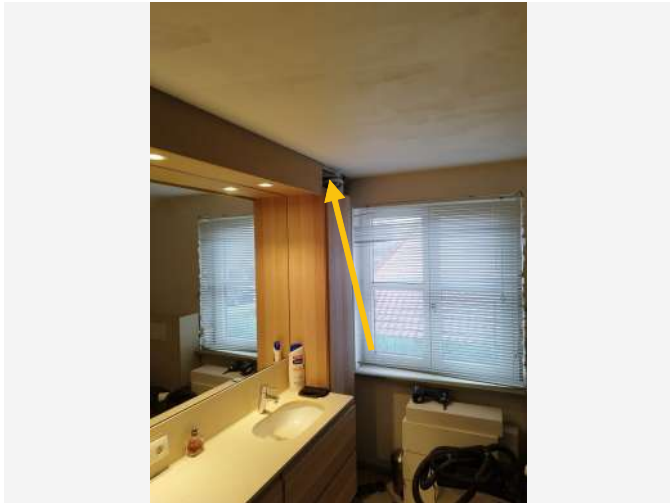
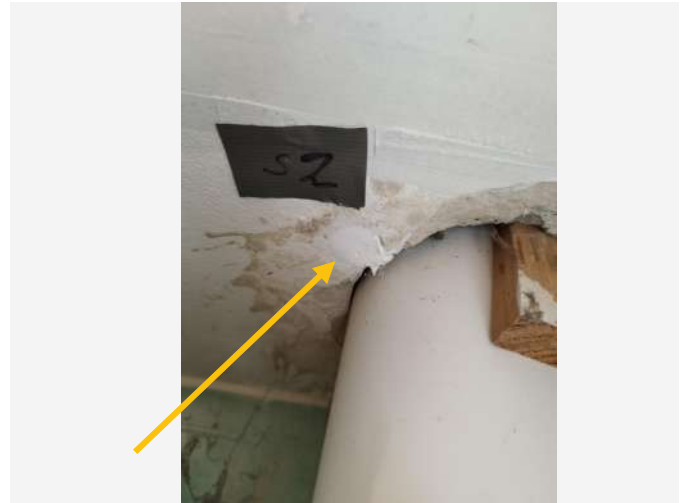
Geen asbest

#	Type	Referentie	Resultaat
15.1	Mengmonster	S2.	Geen asbest

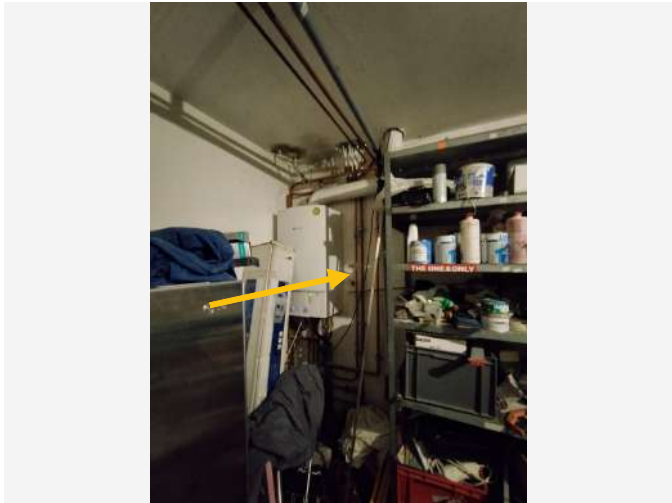
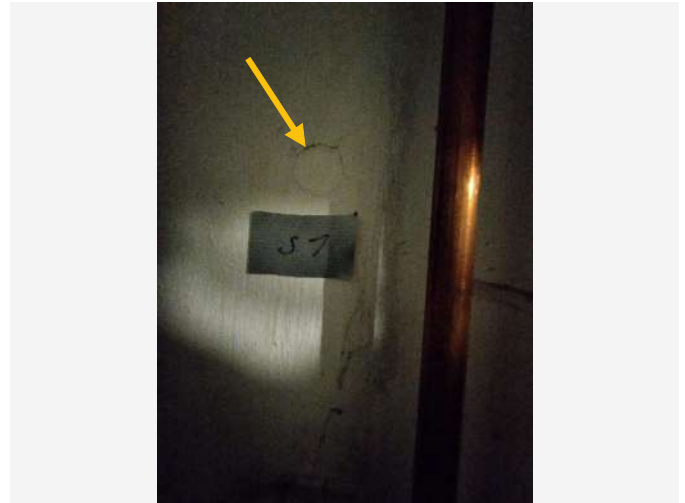
Geen asbest

#	Type	Referentie	Resultaat
16.1	Mengmonster	S1.	Geen asbest
