Asbestinventarisatetest

Kolonie 151, 3920 Lommel

Attestnummer : 20250617-000296.000

Uitgegeven op : 17.06.2025

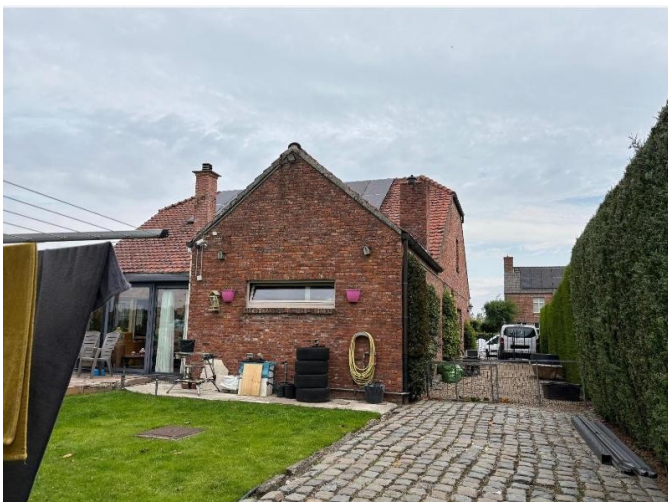
Tijdelijke beperking

Reden: Het te onderzoeken materiaal situeert zich hoger dan 3,50 m te rekenen vanaf een veilige ondergrond

Uitleg van de asbestdeskundige: De schouw situeert zich hoger dan 3,5 meter hoog te rekenen vanaf een veilige ondergrond.

Wegens het gebrek aan veiligheid zal dit onder een beperking van het onderzoek vallen.

Het is is steeds onbekend wat er in de binnenzijde van schouw aanwezig is.

Naar de toekomst toe is verder onderzoek aan te bevelen.

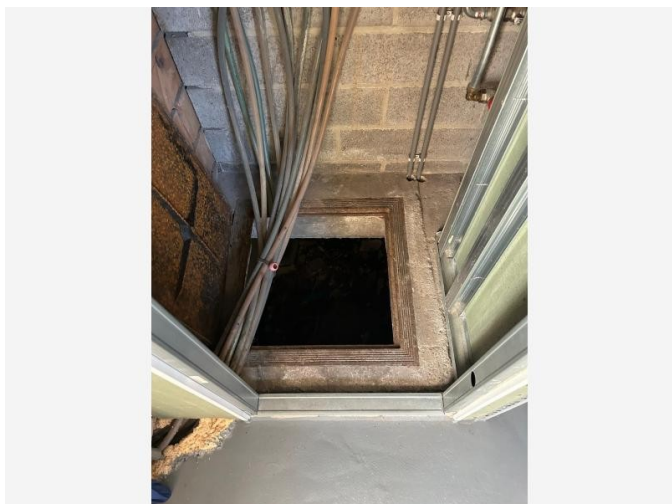
Permanente beperking

Reden: Het onderzoek kan niet uitgevoerd worden binnen de bepalingen van de Welzijnswet

Uitleg van de asbestdeskundige: Het te onderzoeken zone is niet volledig betreedbaar, dit door de bepalingen in de welzijnswet.

Kelders lager dan 1,5 meter geldt een beperking op, voor de veiligheid.

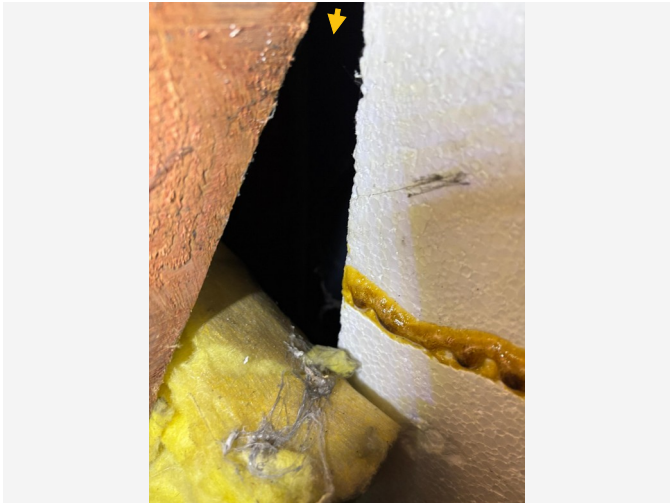
Het onderdak dat zichtbaar is, is niet asbesthoudend

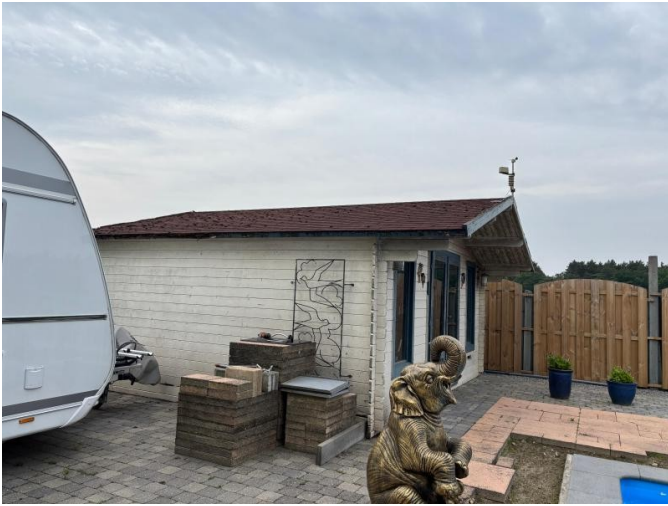
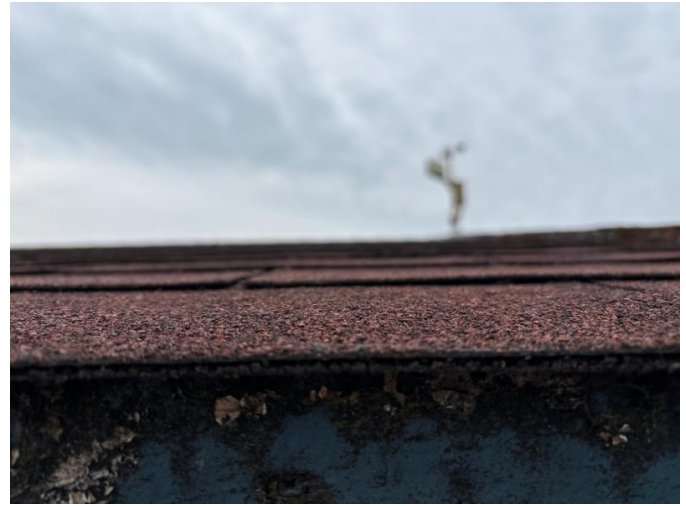
Geen asbest

#	Type	Referentie	Resultaat
9.1	Puntmonster	005	Geen asbest

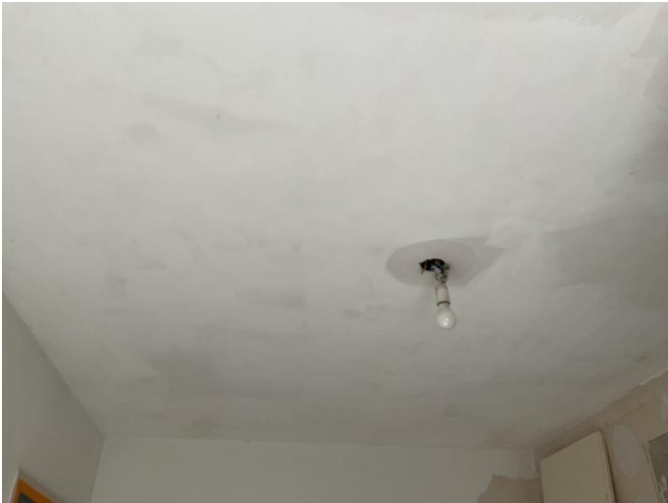
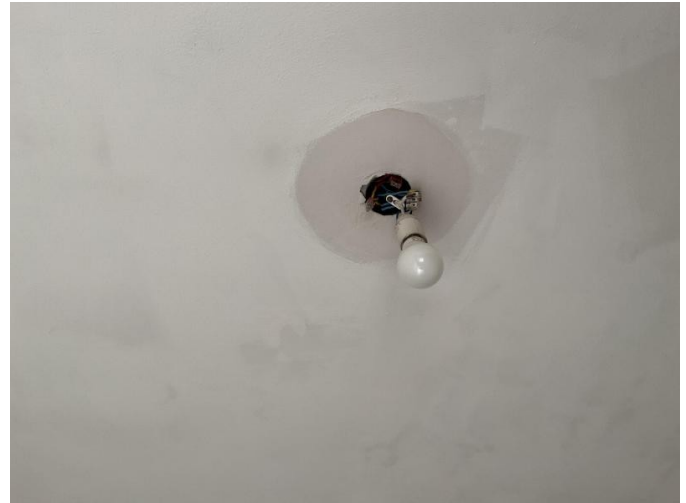
Fiche 10: Pleisterwerk plafond

Geen asbest

#	Type	Referentie	Resultaat
10.1	Mengmonster	002	Geen asbest

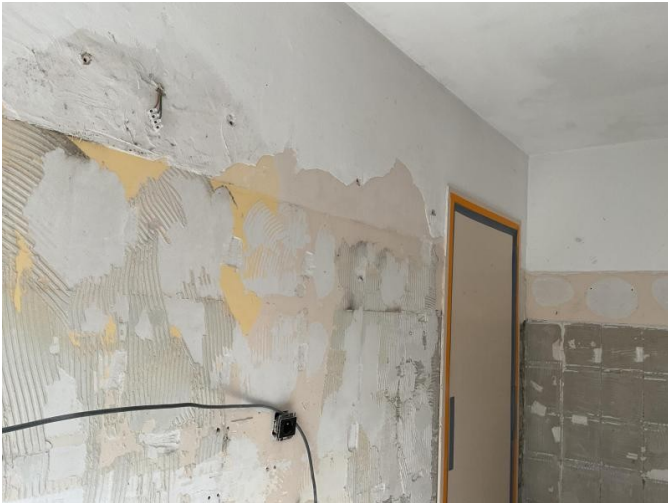
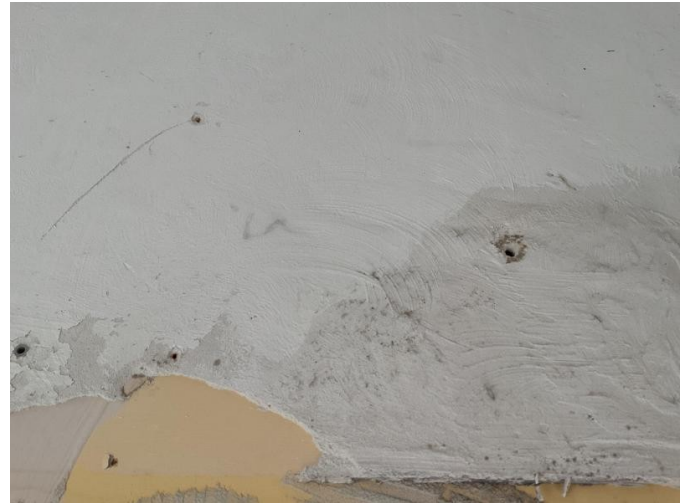
Geen asbest

#	Type	Referentie	Resultaat
11.1	Mengmonster	001	Geen asbest

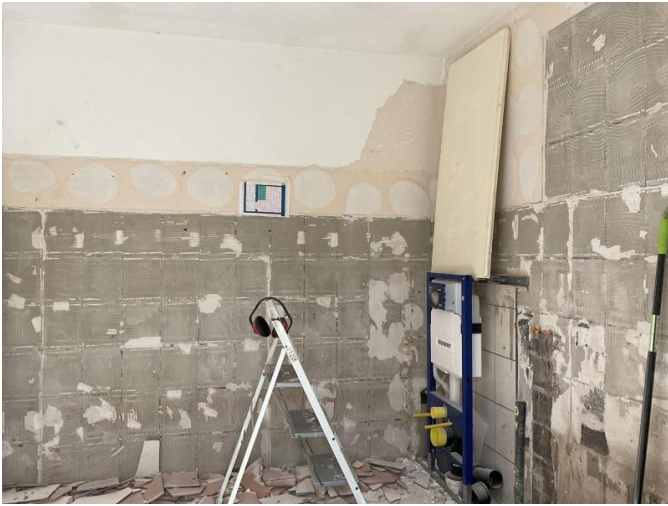
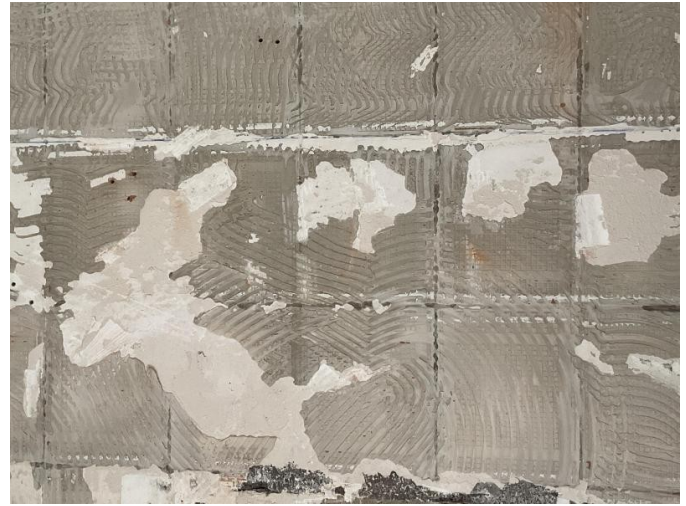
Geen asbest

#	Type	Referentie	Resultaat
12.1	Mengmonster	004	Geen asbest

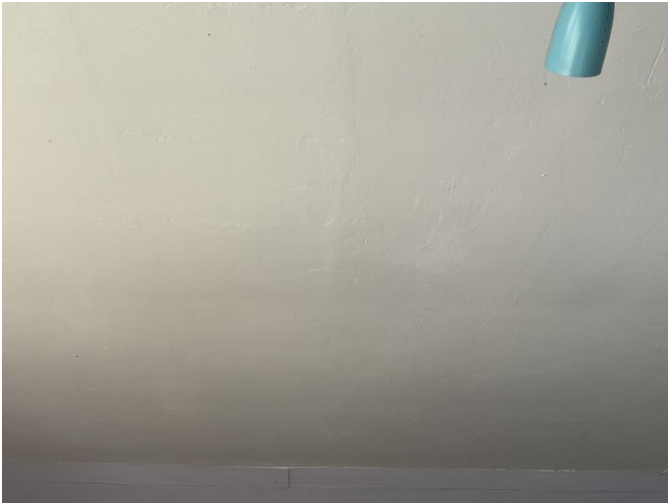
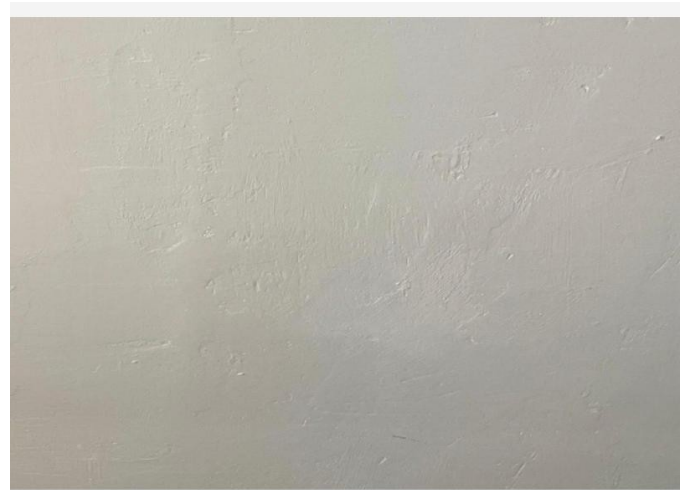
Geen asbest

#	Type	Referentie	Resultaat
13.1	Mengmonster	003	Geen asbest
