# Asbestinventarisatietest

Noordlaan 4, 3690 Zutendaal

Attestnummer : 20260617-000100.000

**Niet-asbestveilig**

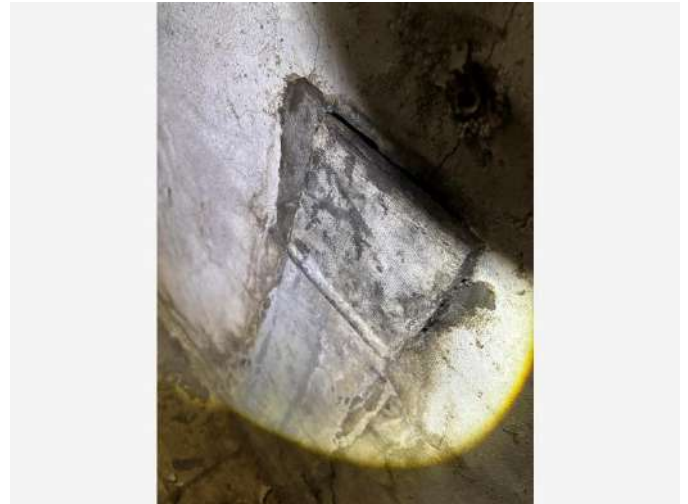
Het asbestmateriaal valt onder de mijlpaal van 2040.

Eindbeoordeling materiaalrisico	Verhoogd materiaalrisico en/of verhoogde kans op vezelvrijgave
---------------------------------	----------------------------------------------------------------

Beschrijving	Afdektegel cv ruimte
Omgeving	Binnen
Primaire drager	Wand buitenschil
Asbestmateriaal	Dak- en gevelbekleding - Plaat
Bindmiddel van asbestmateriaal	Cement
Gebondenheid op basis van bindmiddel	Hecht
Hoeveelheid (oppervlakte - dikte - aantal)	• 0,20 m <sup>2</sup> - 5,00 cm - 1 stuk
Totaal volume	0,01 m <sup>3</sup>
Eenvoudig bereikbaar	Ja
Bevestigingswijze	• Geklemd
Identificatiemethode	De asbestdeskundige beoordeelt het materiaal als asbestverdacht en dus asbesthoudend, en dit zonder monsternamen. Motivatie: De opdrachtgever weigert om het materiaal te laten bemonsteren.
Destructieve handeling voor identificatie	Nee
Opmerking	De hoeveelheid is een zo nauwkeurig mogelijke opmeting. Hieraan kunnen evenwel geen rechten worden ontleend.

- Zorg voor een veilig beheer. Vermijd het beschadigen van het asbestmateriaal. Controleer de toestand jaarlijks op wijzigingen.
- Voer bijkomende staalname(s) uit.

- Eenvoudige handelingen: mag via doe-het-zelf of door werknemer(s) met opleidingsattest eenvoudige handelingen  
Deze toepassing kan door een aannemer die over een opleidingsattest eenvoudige handelingen beschikt of door een particulier (doe-het-zelf), verwijderd worden indien er geen verhoogd risico op vrijgave van asbestvezels (max. concentratie 0,01 vezels/cm<sup>3</sup> - CODEX Art. VI.3-54) ontstaat en de toepassing voorafgaand wordt gefixeerd/bevochtigd; de individuele elementen zonder machinale werktuigen (boormachine, slijpschijf, hogedrukreiniger,...) en zonder breken of gooien een voor een losgemaakt worden; en ten slotte dubbel en luchtdicht verpakt weggevoerd worden naar een erkend afvalpunt (recyclagepark).

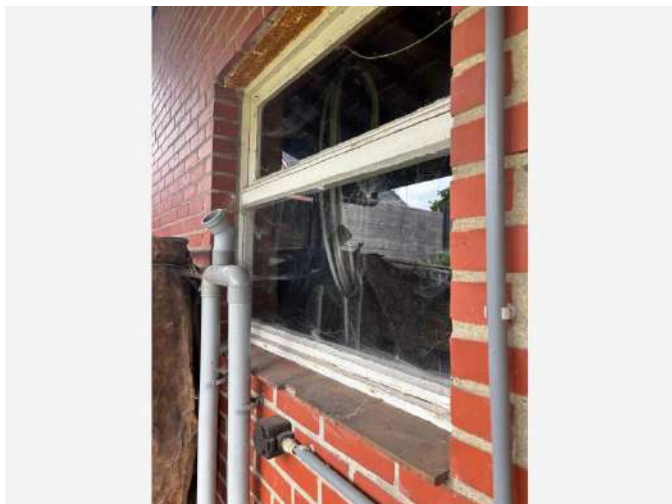
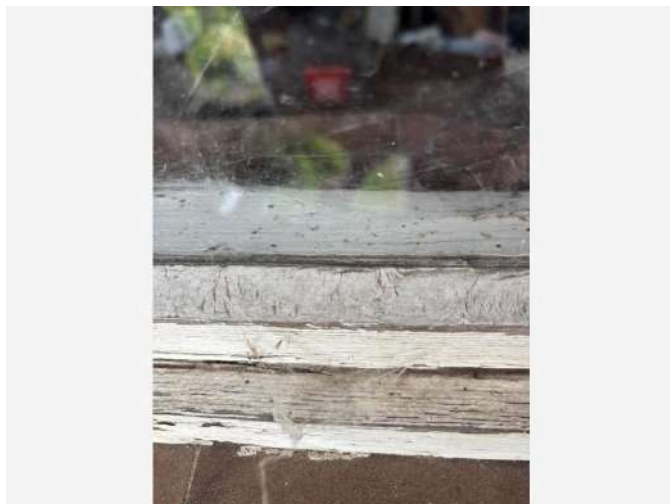
Het asbestmateriaal valt onder de mijlpaal van 2040.

Beschrijving	Stopverf buiten schrijnwerk - glas (garage)
Omgeving	Buiten
Primaire drager	Wandopening verticaal (raam, deur, ...)
Asbestmateriaal	In-situ afwerkingslagen - Pasta, stopverf, voegsel, stopsel, vulsel, mastiek, katten, ...
Bindmiddel van asbestmateriaal	Katten, mastiek, pasta
Gebondenheid op basis van bindmiddel	Hecht
Hoeveelheid (gewicht - aantal)	<ul style="list-style-type: none"> <li>• 2,00 kg - 1 stuk</li> </ul>
Totaal gewicht	2,00 kg
Eenvoudig bereikbaar	Ja
Bevestigingswijze	<ul style="list-style-type: none"> <li>• Verlijmd, ingegoten, versmeerd</li> </ul>
Identificatiemethode	<p>De asbestdeskundige beoordeelt het materiaal als asbestverdacht en dus asbesthoudend, en dit zonder monstername.</p> <p>Motivatie: De opdrachtgever weigert om het materiaal te laten bemonsteren.</p>
Destructieve handeling voor identificatie	Nee
Opmerking	De hoeveelheid is een zo nauwkeurig mogelijke opmeting. Hieraan kunnen evenwel geen rechten worden ontleend.

- Eenvoudige handelingen: mag via doe-het-zelf of door werknemer(s) met opleidingsattest eenvoudige handelingen  
Deze toepassing kan door een aannemer die over een opleidingsattest eenvoudige handelingen beschikt of door een particulier (doe-het-zelf), verwijderd worden indien er geen verhoogd risico op vrijgave van asbestvezels (max. concentratie 0,01 vezels/cm<sup>3</sup> - CODEX Art. VI.3-54) ontstaat en de toepassing voorafgaand wordt gefixeerd/bevochtigd; de individuele elementen zonder machinale werktuigen (boormachine, slijpschijf, hogedrukreiniger,...) en zonder breken of gooien een voor een losgemaakt worden; en ten slotte dubbel en luchtdicht verpakt weggevoerd worden naar een erkend afvalpunt (recyclagepark).

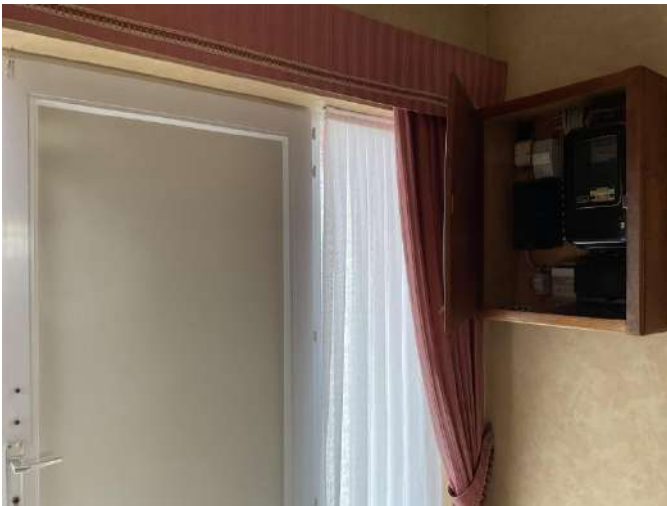
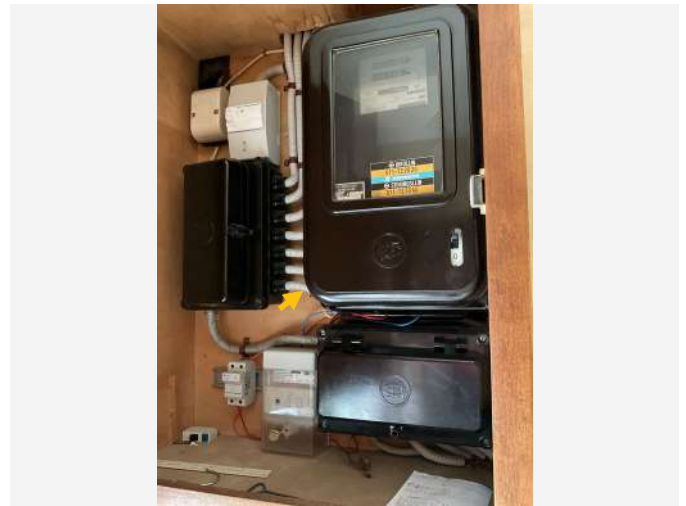
Beschrijving	Bakelieten schakelaars/stopcontacten/ stoppenkast
Omgeving	Binnen
Primaire drager	Communicatie en elektrische infrastructuur en uitrusting
Asbestmateriaal	Plaat, paneel, tablet - Type Bakeliet
Bindmiddel van asbestmateriaal	Kunststof of -hars
Gebondenheid op basis van bindmiddel	Hecht
Hoeveelheid (oppervlakte - dikte - aantal)	<ul style="list-style-type: none"> <li>• 0,15 m<sup>2</sup> - 7,00 cm - 4 stuks</li> <li>• 0,10 m<sup>2</sup> - 2,00 cm - 23 stuks</li> </ul>
Totaal volume	0,088 m <sup>3</sup>
Eenvoudig bereikbaar	Ja
Bevestigingswijze	<ul style="list-style-type: none"> <li>• Geschroefd</li> </ul>
Identificatiemethode	<p>De asbestdeskundige beoordeelt het materiaal als asbestverdacht en dus asbesthoudend, en dit zonder monstername.</p> <p>Motivatie: De monstername brengt andere schade aan dan schade die inherent is aan de monstername.</p>
Destructieve handeling voor identificatie	Nee

Opmerking	<p>De hoeveelheid is een zo nauwkeurig mogelijke opmeting. Hieraan kunnen evenwel geen rechten worden ontleend. Monstername niet uitgevoerd wegens risico op beschadiging van een elektrisch component en mogelijke blootstelling aan spanning of storingen in de elektrische installatie.</p> <p>4x stoppenkast</p> <p>23x lichtschakelaars</p>

- Eenvoudige handelingen: mag via doe-het-zelf of door werknemer(s) met opleidingsattest eenvoudige handelingen  
Deze toepassing kan door de netbeheerder die over een opleidingsattest eenvoudige handelingen beschikt verwijderd worden indien er geen verhoogd risico op vrijgave van asbestvezels (max. concentratie 0,01 vezels/cm<sup>3</sup> - CODEX Art. VI.3-54) ontstaat en de toepassing voorafgaand wordt gefixeerd/bevochtigd; de individuele elementen zonder machinale werktuigen (boormachine, slijpschijf, hogedrukreiniger,...) en zonder breken of gooien een voor een losgemaakt worden; en ten slotte dubbel en luchtdicht verpakt weggevoerd worden naar een erkend afvalpunt (recyclagepark).
