Asbestinventarisatetest

Rijmenstraat 8, 3900 Pelt

Attestnummer : 20260617-000490.000

Niet-asbestveilig

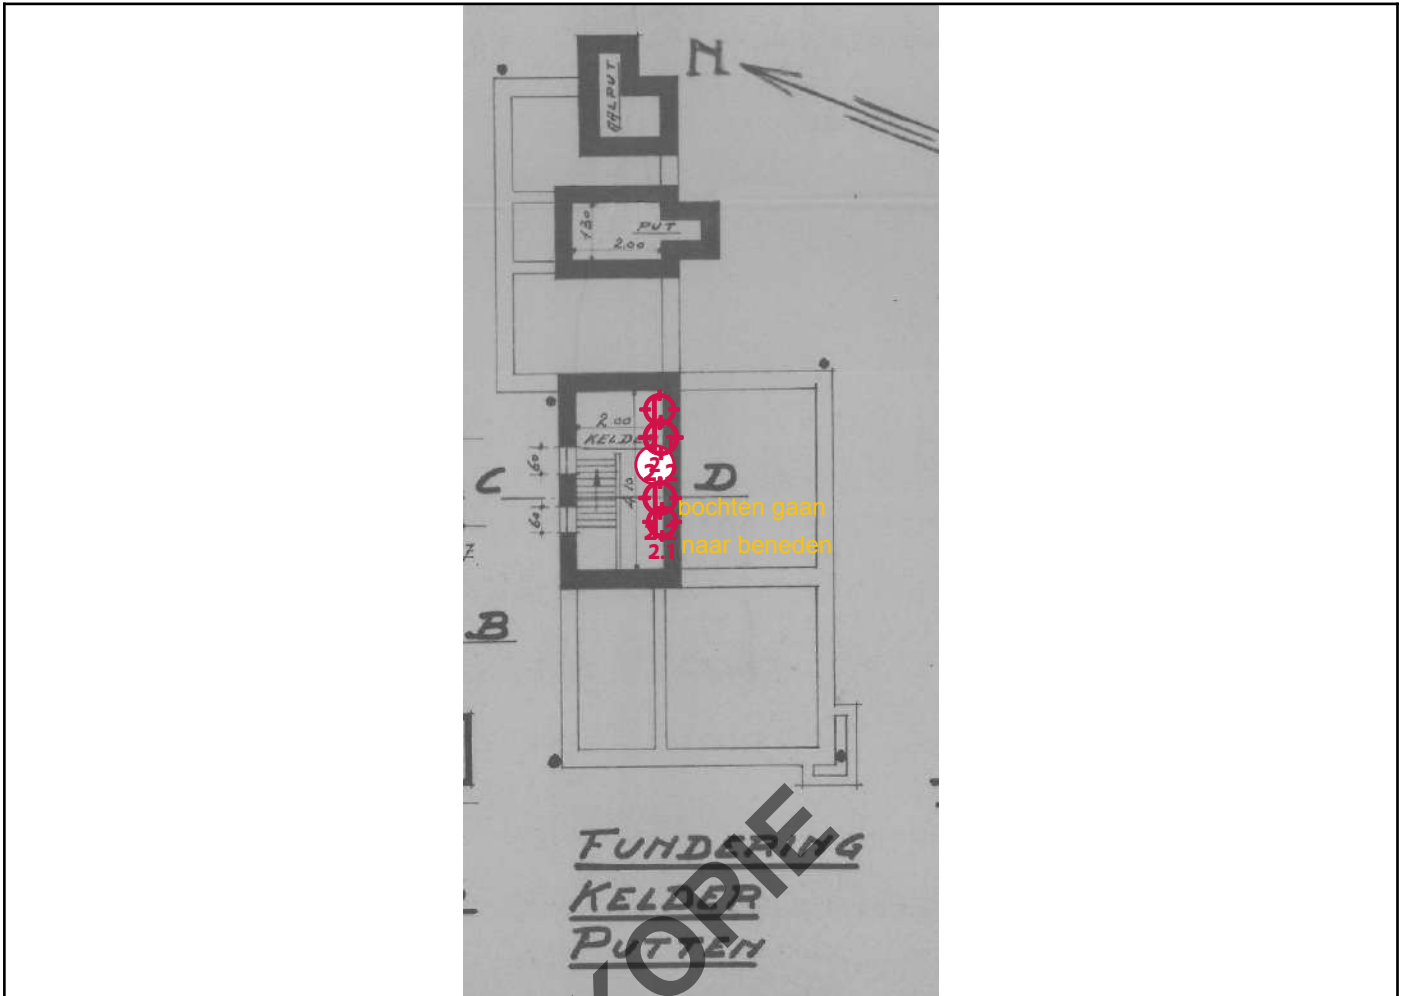
Plan 1.2: Plan van de kelder

Beschrijving	Type	Actie
2. Leidingisolatie (gips)	Asbestmateriaal	Dringend verwijderen
2.1 Code: 0090046AG	Mengmonster	-
2.2 Code: 0090047AG	Mengmonster	-

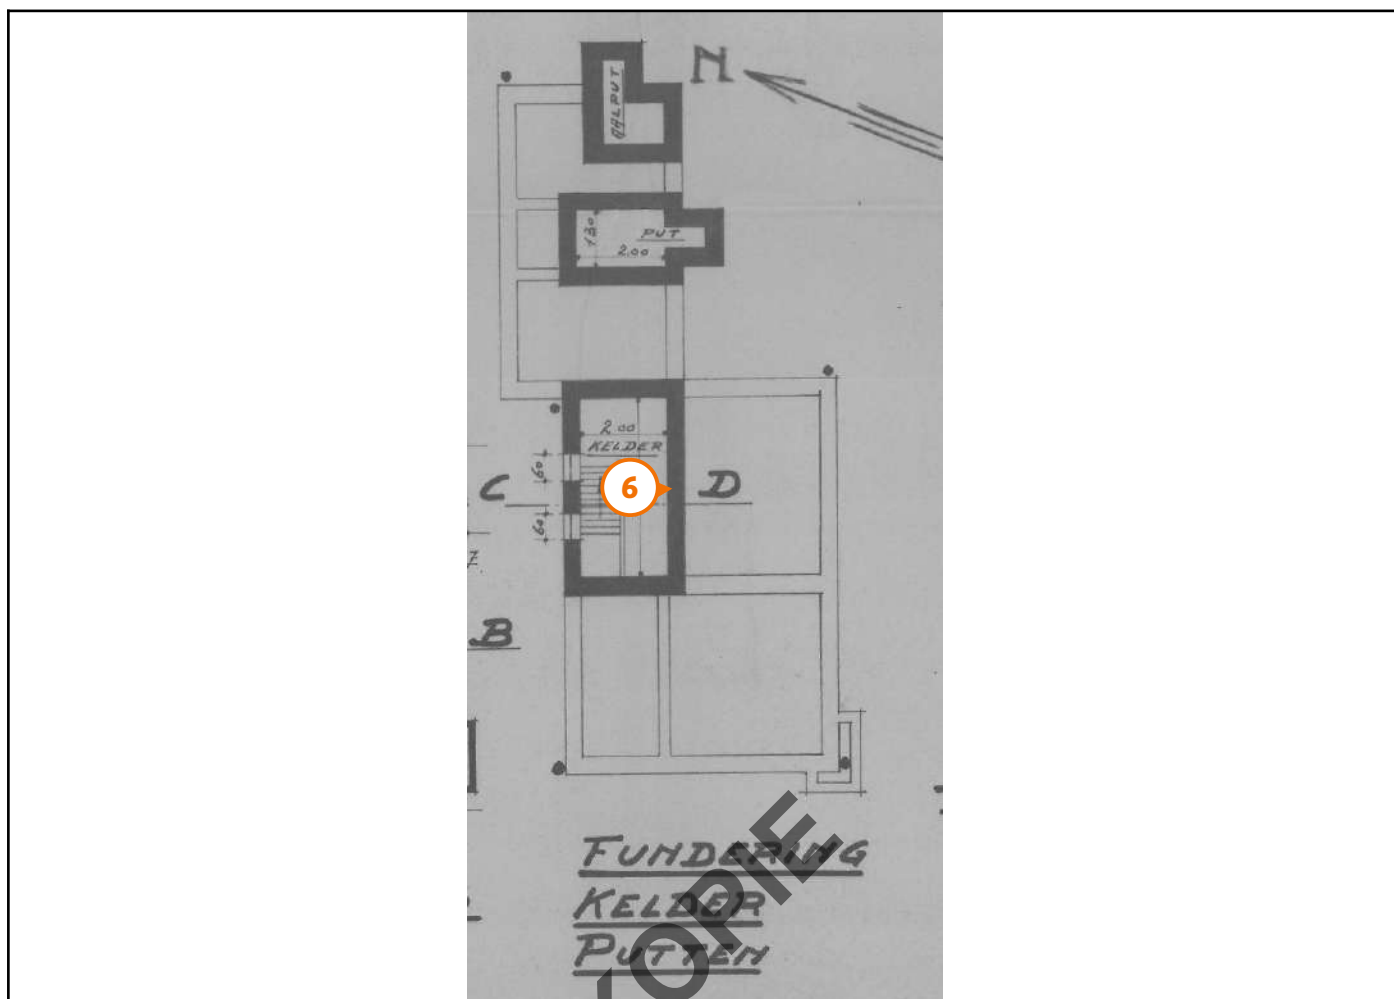
Plan 1.3: Plan van de kelder

Beschrijving	Type	Actie
6. Pakking CV-ketel	Asbestmateriaal	Verwijderen

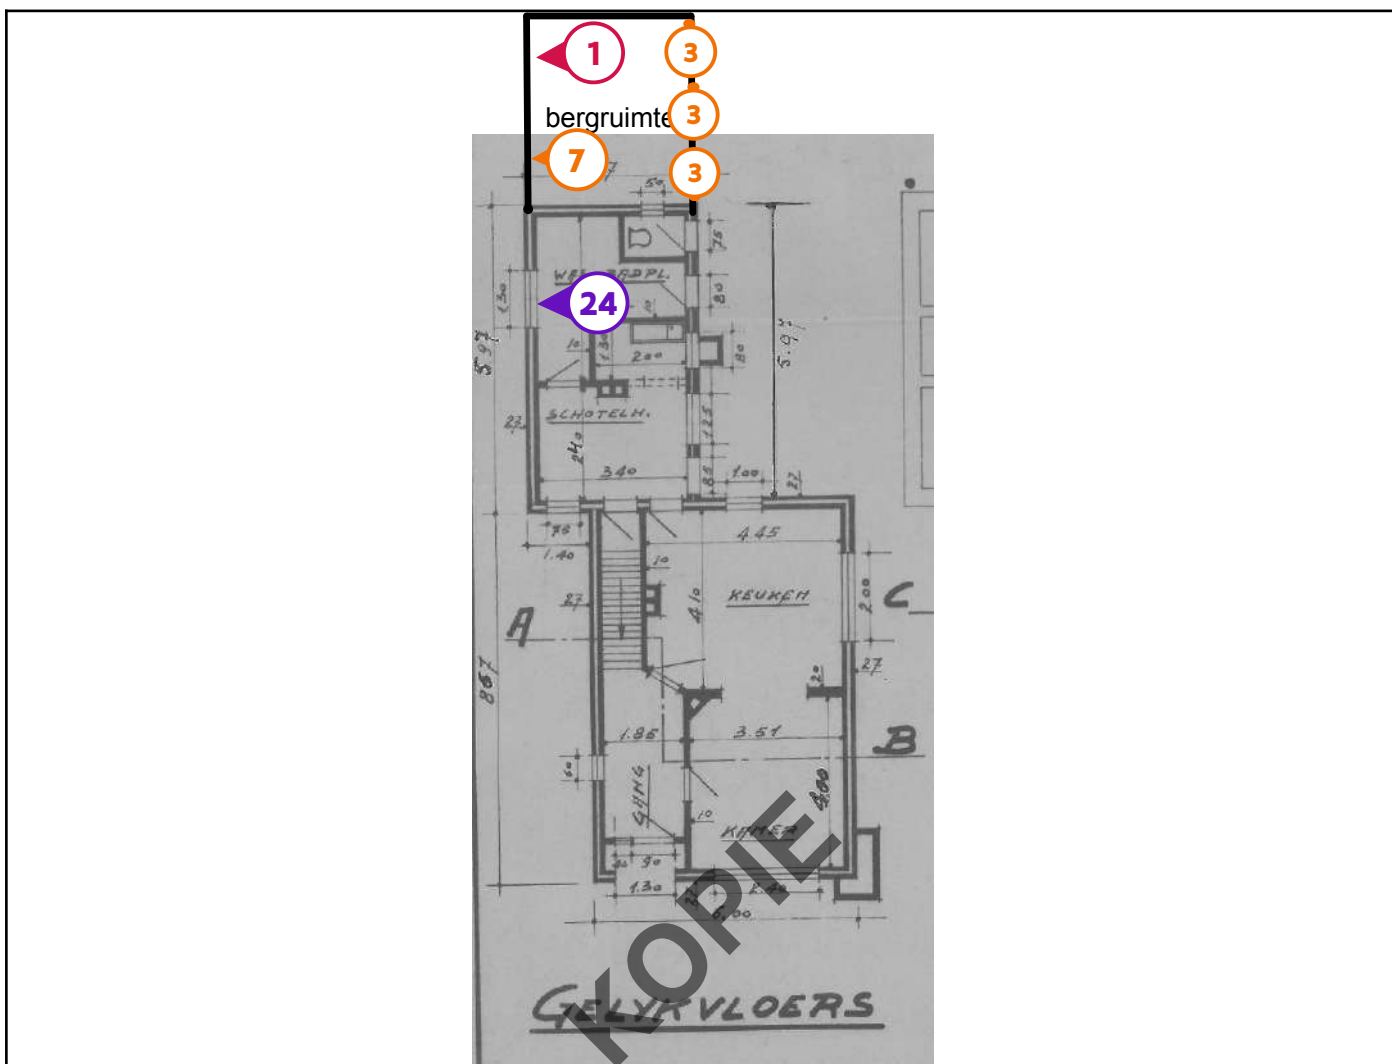
Plan 1.7: Plan van het gelijkvloers

Beschrijving	Type	Actie
1. Afval stukken golfplaten en buis	Asbestmateriaal	Dringend verwijderen
3. Vensterbank type massal binnen- en buiten (zelfde type)	Asbestmateriaal	Verwijderen
7. Bakeliete stoppenkast	Asbestmateriaal	Verwijderen
24. CV-ketel (niet verdacht)	Overige ruimte of materiaal	-

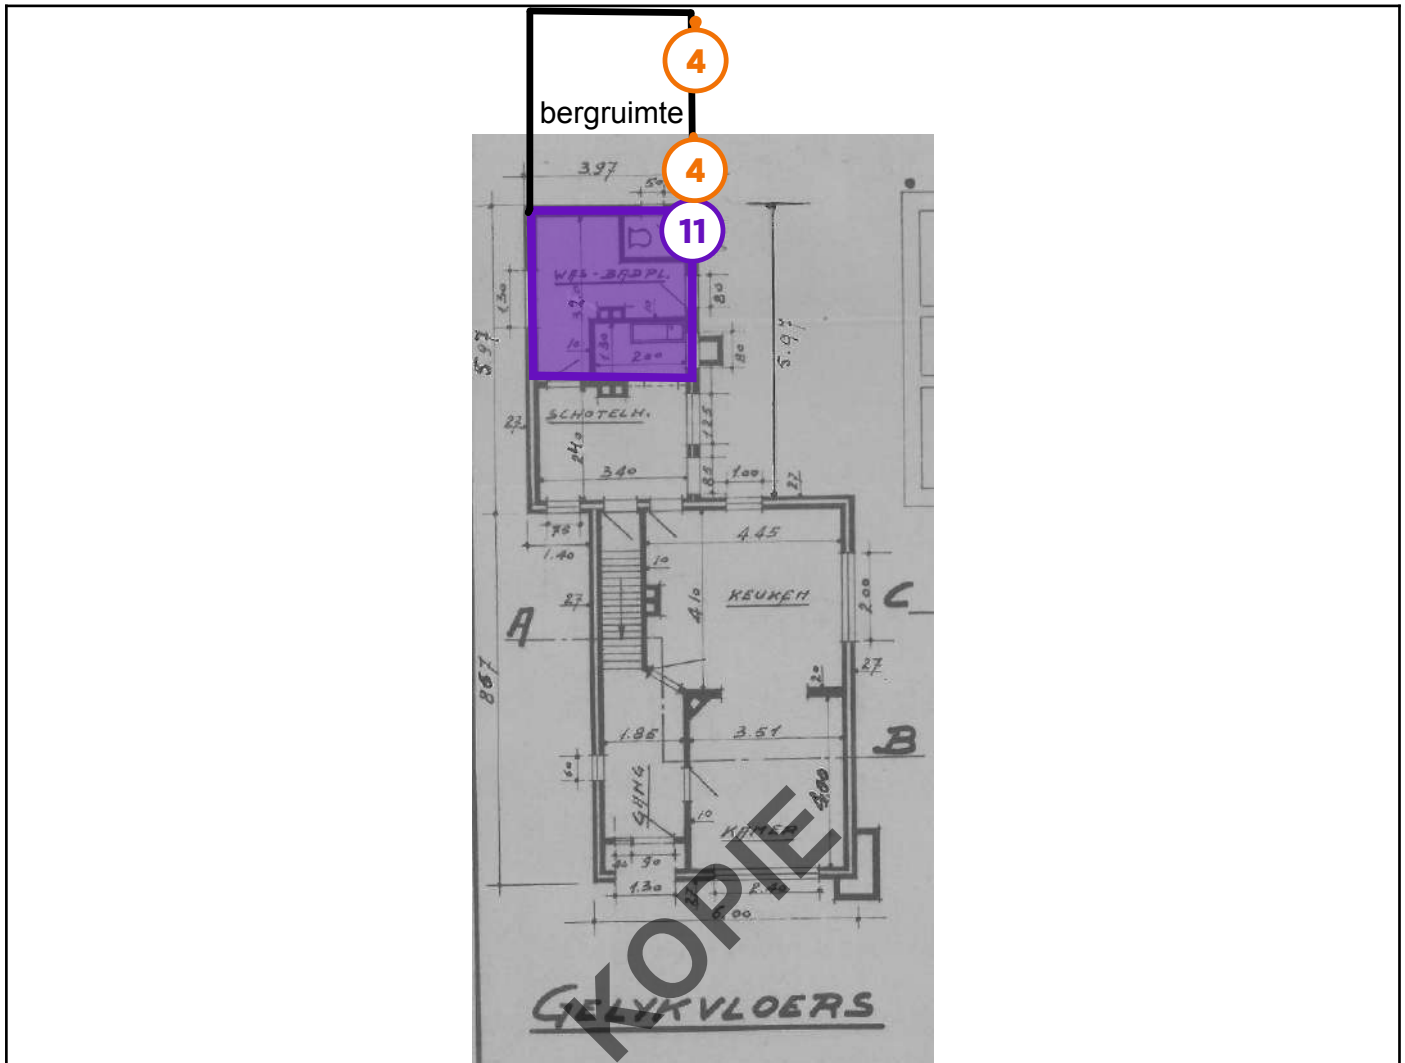
Plan 1.8: Plan van het gelijkvloers

Beschrijving	Type	Actie
4. Stopverf buiten- en binnenzijde	Asbestmateriaal	Verwijderen
11. Afsmeerlaag voegen gipskartonplaten	Advies	-

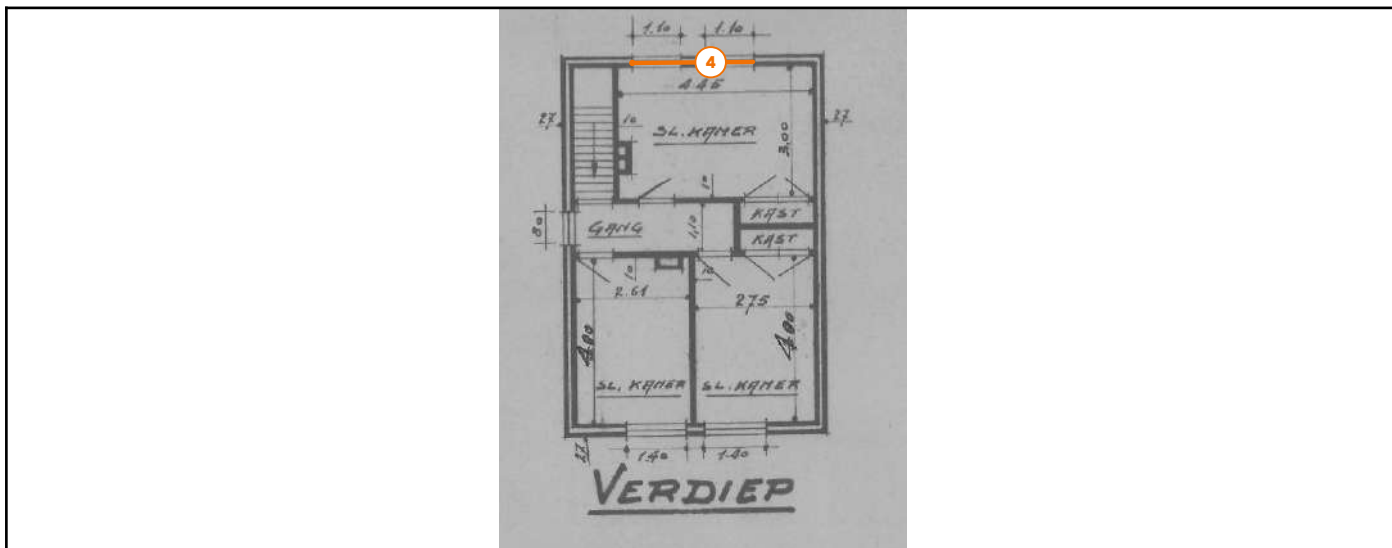
Plan 1.12: Plan van de eerste verdieping

Beschrijving	Type	Actie
4. Stopverf buiten- en binnenzijde	Asbestmateriaal	Verwijderen

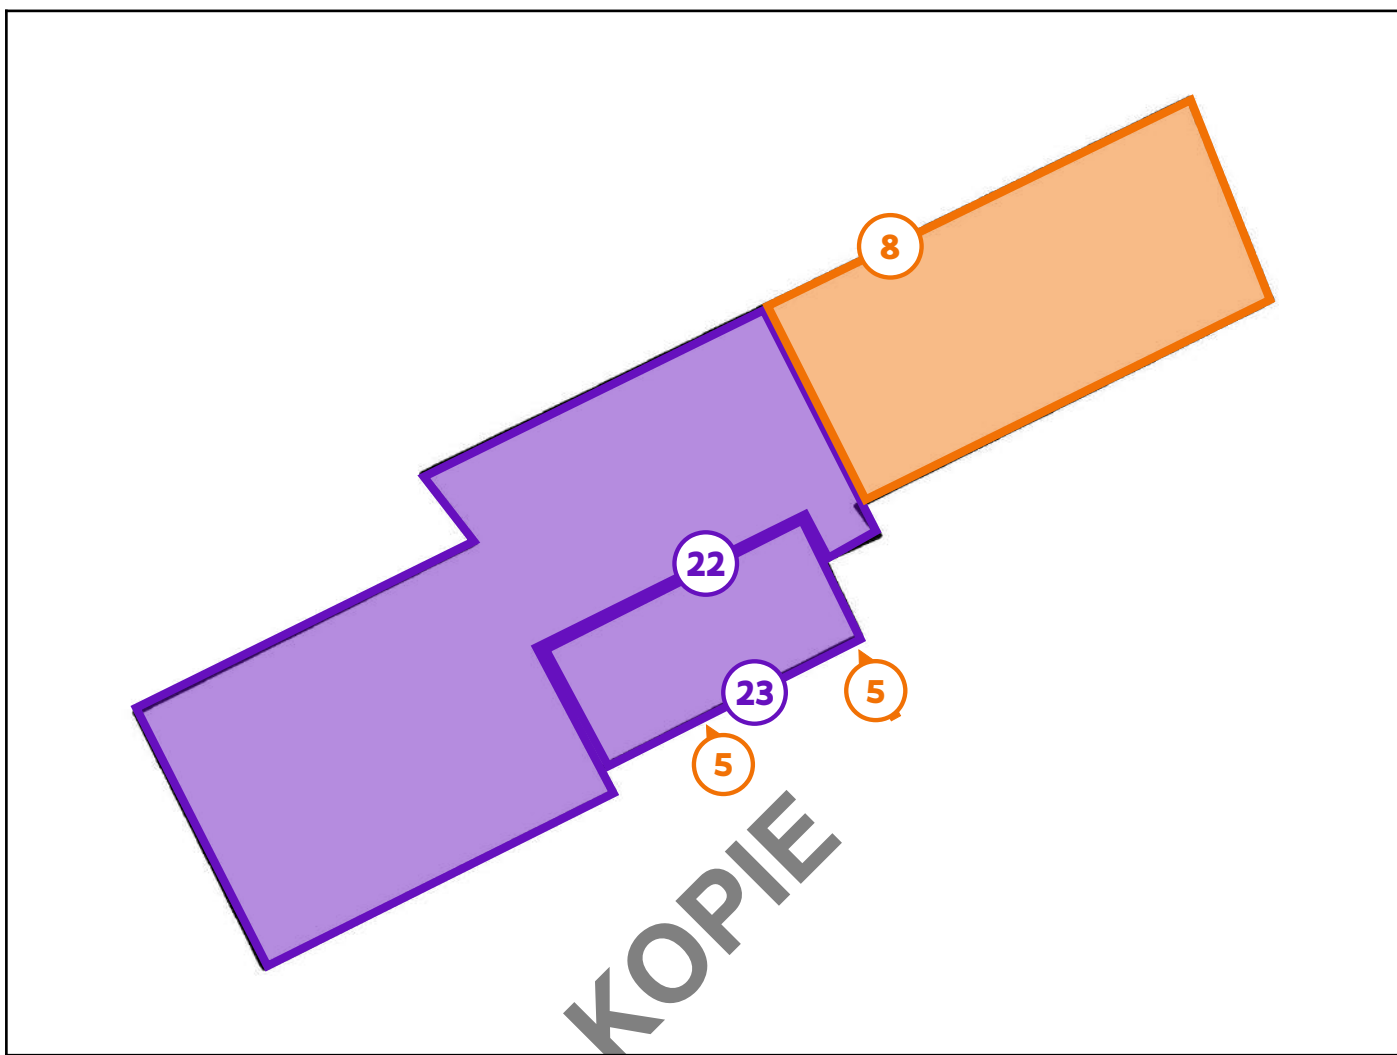
Plan 1.16: Plan van het dak

Beschrijving	Type	Actie
5. Steunpaal	Asbestmateriaal	Verwijderen
8. Dak bestaande uit golfplaten	Asbestmateriaal	Verwijderen
22. Dakbedekking bestaande uit pannen (niet verdacht)	Overige ruimte of materiaal	-
23. Dakbedekking (niet verdacht) (kunstofplaten)	Overige ruimte of materiaal	-

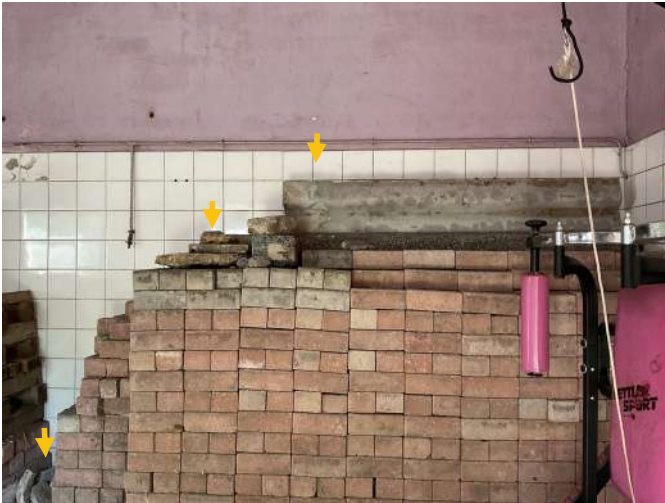
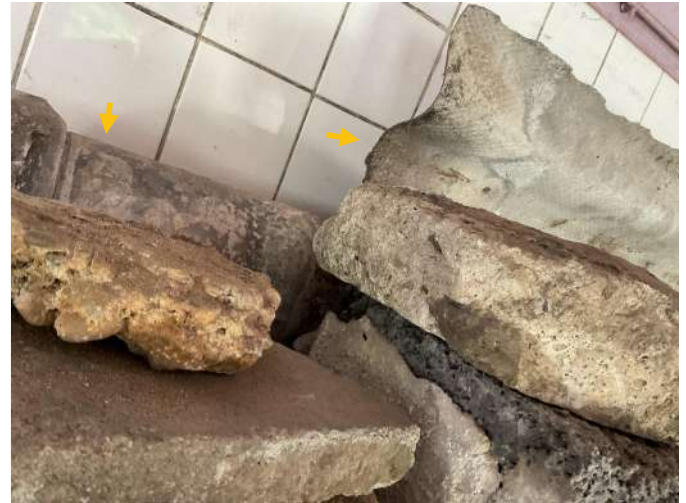
Het asbestmateriaal valt onder de mijlpaal van 2040.

Dringend verwijderen

Beschrijving	Afval stukken golfplaten en buis
Type afvalstof	Betreft stock-voorraad of gedemonteerde asbestmaterialen
Aanwezige resten	2x stuk golfplaat +- 5 kg x2 1x cemente buis +- 50 kg
Omgeving	Buiten
Primaire drager	Vloer
Asbestmaterialen	<ul style="list-style-type: none">• Dak- en gevelbekleding - Golfplaat
Bindmiddel van asbestmateriaal	Cement
Gebondenheid op basis van bindmiddel	Hecht
Hoeveelheid (gewicht - aantal)	<ul style="list-style-type: none">• 5,00 kg - 2 stuks• 50,00 kg - 1 stuk
Totaal gewicht	60,00 kg
Eenvoudig bereikbaar	Ja
Identificatiemethode	De asbestdeskundige beoordeelt het materiaal als asbestverdacht en dus asbesthoudend, en dit zonder monsternamen.
Opmerking	De hoeveelheid is een zo nauwkeurig mogelijke opmeting. Hieraan kunnen evenwel geen rechten worden ontleend.

- Verwijder het asbestafval.
- Voer bijkomende staalname(s) uit.

- Eenvoudige handelingen: mag via doe-het-zelf of door werknemer(s) met opleidingsattest eenvoudige handelingen
Deze toepassing kan door een aannemer die over een opleidingsattest eenvoudige handelingen beschikt of door een particulier (doe-het-zelf), verwijderd worden indien er geen verhoogd risico op vrijgave van asbestvezels (max. concentratie 0,01 vezels/cm³ - CODEX Art. VI.3-54) ontstaat en de toepassing voorafgaand wordt gefixeerd/bevochtigd; de individuele elementen zonder machinale werktuigen (boormachine, slijpschijf, hogedrukreiniger,...) en zonder breken of gooien een voor een losgemaakt worden; en ten slotte dubbel en luchtdicht verpakt weggevoerd worden naar een erkend afvalpunt (recyclagepark).

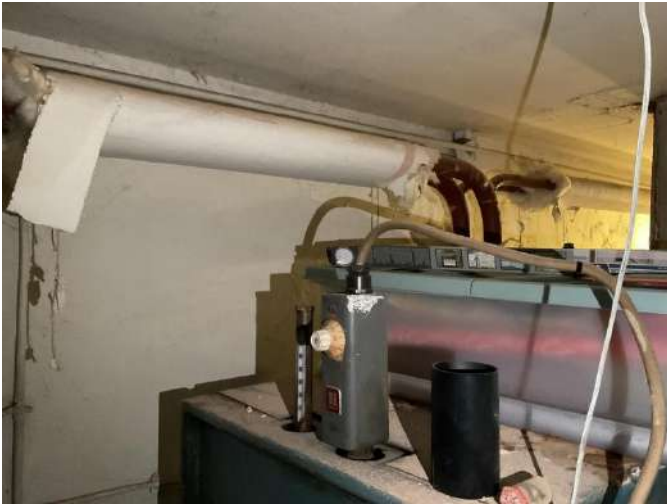
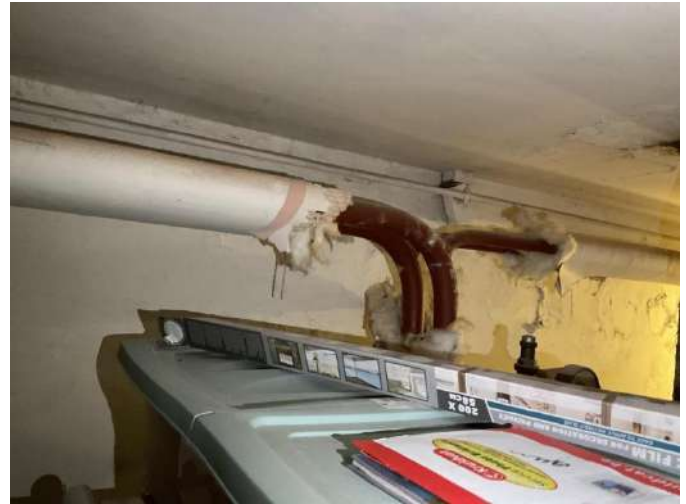
Het asbestmateriaal valt onder de mijlpaal van 2034.

Dringend verwijderen

Fixeer de toepassing spoedig

Eindbeoordeling materiaalrisico	Hoog materiaalrisico en/of hoge kans op vezelvrijgave
---------------------------------	---

Gebondenheid	Categorie 2: niet-hechtgebonden met matrix
Asbestsoort (vezeltype)	Amfibool aanwezig, uitgezonderd crocidoliet
Asbestconcentratie	Hoog ($\geq 50\%$)
Afschermingsgraad van het gehele materiaal	Geheel of deels vrij aan de binnenlucht, maar geen contact met binnenluchtstromen
Toestand van het materiaal	Zwaar beschadigd, zwaar verweerd

#	Type	Referentie	Resultaat
2.1	Mengmonster	0090046AG	Amosiet
2.2	Mengmonster	0090047AG	Amosiet

- Sluit de ruimte luchtdicht af en vermijd het betreden van de ruimte.
- Scherm in afwachting van verwijdering het asbestmateriaal af van luchtstromingen en verstoring: bijvoorbeeld door het te verpakken, te fixeren, af te dekken, signalisatie - afbakening aan te brengen, ...
- Verwijder dit asbestmateriaal zo snel mogelijk. Volg de toestand goed op.

- Hermetische zone (erkend asbestverwijderaars)
Deze toepassing kan enkel door een erkende asbestverwijderaars via de methodiek van hermetische zone verwijderd worden omdat verwijdering via de methodiek van eenvoudige handelingen en/of couveusezakmethode niet mogelijk is; en er automatisch een verhoogd risico op vrijgave van asbestvezels (max. concentratie 0,01 vezels/cm - CODEX Art. VI.3-54) ontstaat. (Bron: CODEX - Art. VI.3-61.- par 1.)

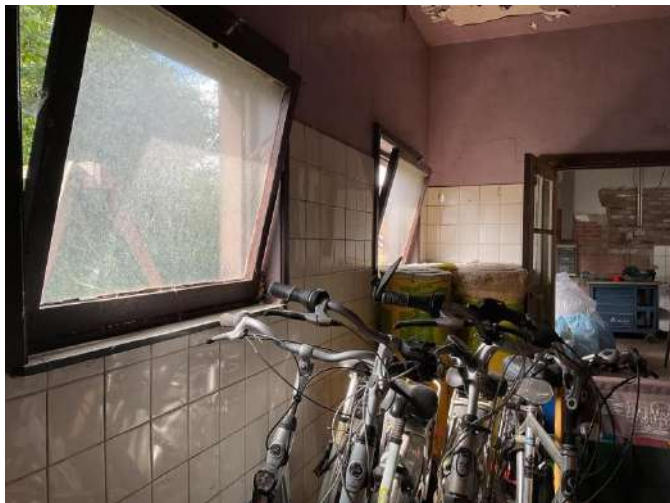
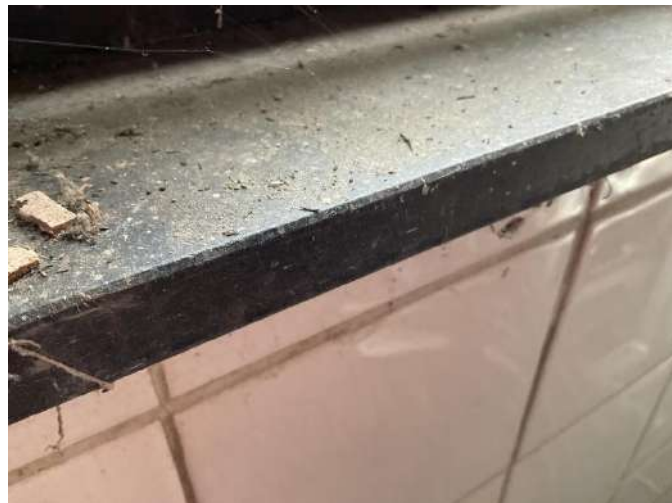
Fiche 3: Vensterbank type massal binnen- en buiten (zelfde type)

Verwijderen

Beschrijving	Vensterbank type massal binnen- en buiten (zelfde type)
Omgeving	Grenst aan binnen- en buitenlucht
Primaire drager	Wandopening verticaal (raam, deur, ...)
Asbestmateriaal	Plaat, paneel, tablet - Type Massal
Bindmiddel van asbestmateriaal	Cement
Gebondenheid op basis van bindmiddel	Hecht
Hoeveelheid (oppervlakte - dikte - aantal)	<ul style="list-style-type: none">0,20 m² - 2,00 cm - 6 stuks
Totaal volume	0,024 m ³
Eenvoudig bereikbaar	Ja
Bevestigingswijze	<ul style="list-style-type: none">Verlijmd, ingegoten, versmeerd
Identificatiemethode	De asbestdeskundige beoordeelt het materiaal als asbesthoudend, en dit zonder monsternamen.
Destructieve handeling voor identificatie	Nee
Opmerking	De hoeveelheid is een zo nauwkeurig mogelijke opmeting. Hieraan kunnen evenwel geen rechten worden ontleend.

- Eenvoudige handelingen: mag via doe-het-zelf of door werknemer(s) met opleidingsattest eenvoudige handelingen
Deze toepassing kan door een aannemer die over een opleidingsattest eenvoudige handelingen beschikt of door een particulier (doe-het-zelf), verwijderd worden indien er geen verhoogd risico op vrijgave van asbestvezels (max. concentratie 0,01 vezels/cm³ - CODEX Art. VI.3-54) ontstaat en de toepassing voorafgaand wordt gefixeerd/bevochtigd; de individuele elementen zonder machinale werktuigen (boormachine, slijpschijf, hogedrukreiniger,...) en zonder breken of gooien een voor een losgemaakt worden; en ten slotte dubbel en luchtdicht verpakt weggevoerd worden naar een erkend afvalpunt (recyclagepark).

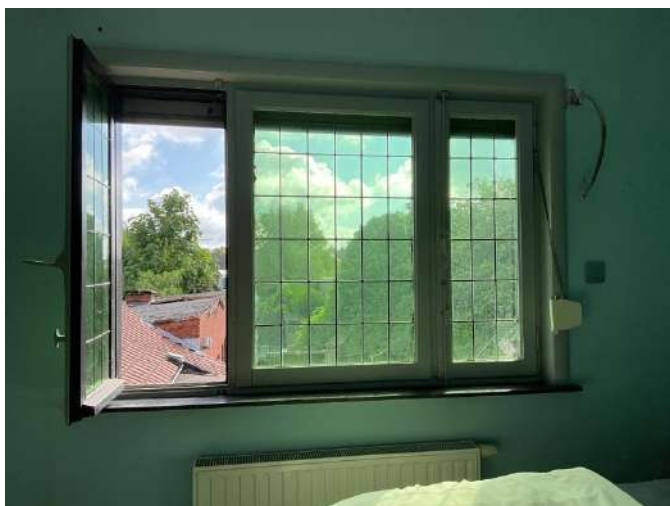
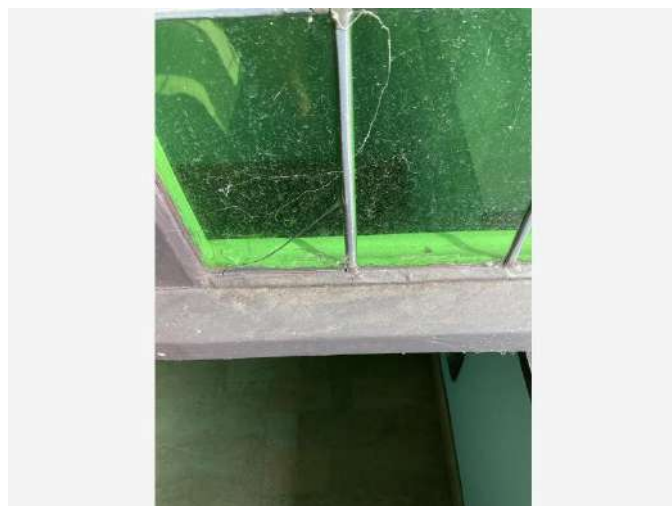
Beschrijving	Stopverf buiten- en binnenzijde
Omgeving	Grenst aan binnen- en buitenlucht
Primaire drager	Wandopening verticaal (raam, deur, ...)
Asbestmateriaal	In-situ afwerkingslagen - Pasta, stopverf, voegsel, stopsel, vulsel, mastiek, katten, ...
Bindmiddel van asbestmateriaal	Kitten, mastiek, pasta
Gebondenheid op basis van bindmiddel	Hecht
Hoeveelheid (gewicht - aantal)	<ul style="list-style-type: none"> • 3,00 kg - 1 stuk
Totaal gewicht	3,00 kg
Eenvoudig bereikbaar	Ja
Bevestigingswijze	<ul style="list-style-type: none"> • Verlijmd, ingegoten, versmeerd
Identificatiemethode	<p>De asbestdeskundige beoordeelt het materiaal als asbestverdacht en dus asbesthoudend, en dit zonder monstername.</p> <p>Motivatie: De opdrachtgever weigert om het materiaal te laten bemonsteren.</p>
Destructieve handeling voor identificatie	Nee
Opmerking	De hoeveelheid is een zo nauwkeurig mogelijke opmeting. Hieraan kunnen evenwel geen rechten worden ontleend.

- Eenvoudige handelingen: mag via doe-het-zelf of door werknemer(s) met opleidingsattest eenvoudige handelingen
Deze toepassing kan door een aannemer die over een opleidingsattest eenvoudige handelingen beschikt of door een particulier (doe-het-zelf), verwijderd worden indien er geen verhoogd risico op vrijgave van asbestvezels (max. concentratie 0,01 vezels/cm³ - CODEX Art. VI.3-54) ontstaat en de toepassing voorafgaand wordt gefixeerd/bevochtigd; de individuele elementen zonder machinale werktuigen (boormachine, slijpschijf, hogedrukreiniger,...) en zonder breken of gooien een voor een losgemaakt worden; en ten slotte dubbel en luchtdicht verpakt weggevoerd worden naar een erkend afvalpunt (recyclagepark).

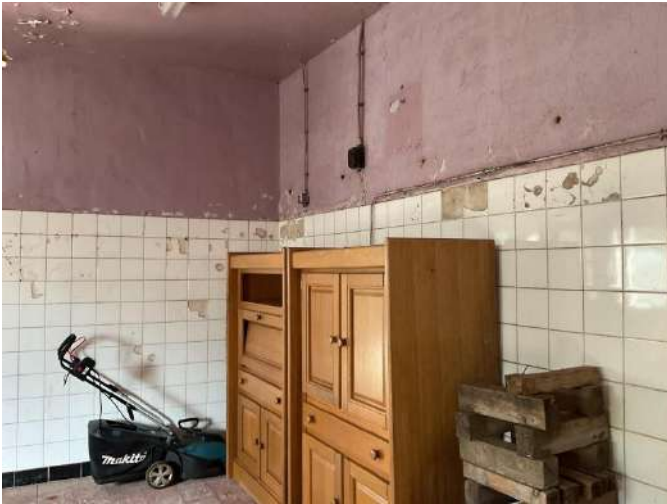
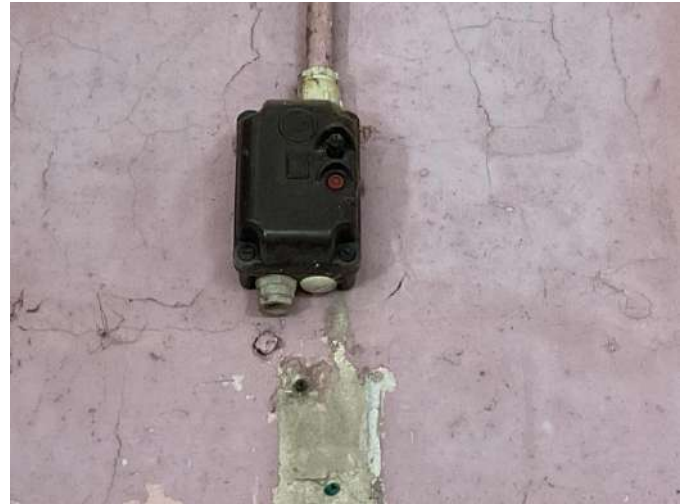
Beschrijving	Bakeliete stoppenkast
Omgeving	Binnen
Primaire drager	Communicatie en elektrische infrastructuur en uitrusting
Asbestmateriaal	Plaat, paneel, tablet - Type Bakeliet
Bindmiddel van asbestmateriaal	Kunststof of -hars
Gebondenheid op basis van bindmiddel	Hecht
Hoeveelheid (oppervlakte - dikte - aantal)	<ul style="list-style-type: none">• 0,20 m² - 10,00 cm - 1 stuk
Totaal volume	0,02 m ³
Eenvoudig bereikbaar	Ja
Bevestigingswijze	<ul style="list-style-type: none">• Geschroefd
Identificatiemethode	<p>De asbestdeskundige beoordeelt het materiaal als asbestverdacht en dus asbesthoudend, en dit zonder monstername.</p> <p>Motivatie: De monstername brengt andere schade aan dan schade die inherent is aan de monstername.</p>
Destructieve handeling voor identificatie	Nee
Opmerking	<p>De hoeveelheid is een zo nauwkeurig mogelijke opmeting. Hieraan kunnen evenwel geen rechten worden ontleend. Monstername niet uitgevoerd wegens risico op beschadiging van een elektrisch component en mogelijke blootstelling aan spanning of storingen in de elektrische installatie.</p>

- Eenvoudige handelingen: mag via doe-het-zelf of door werknemer(s) met opleidingsattest eenvoudige handelingen
Deze toepassing kan door een aannemer die over een opleidingsattest eenvoudige handelingen beschikt of door een particulier (doe-het-zelf), verwijderd worden indien er geen verhoogd risico op vrijgave van asbestvezels (max. concentratie 0,01 vezels/cm³ - CODEX Art. VI.3-54) ontstaat en de toepassing voorafgaand wordt gefixeerd/bevochtigd; de individuele elementen zonder machinale werktuigen (boormachine, slijpschijf, hogedrukreiniger,...) en zonder breken of gooien een voor een losgemaakt worden; en ten slotte dubbel en luchtdicht verpakt weggevoerd worden naar een erkend afvalpunt (recyclagepark).
