Asbestinventarisatetest

Kerkstraat 61C, 3920 Lommel

Attestnummer : **20251014-000175.000**

Uitgegeven op : **14.10.2025**

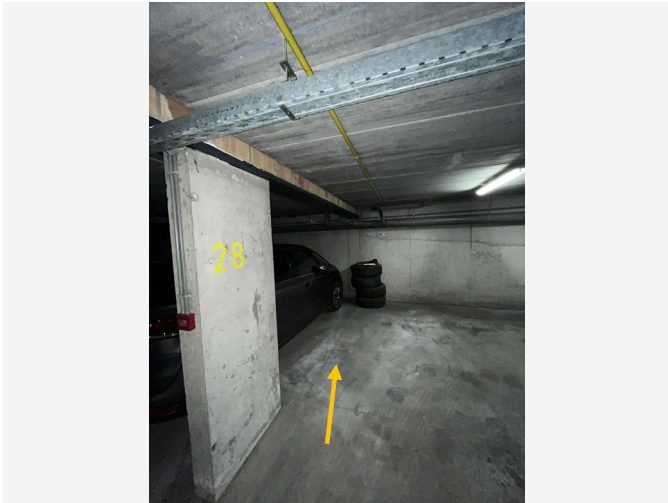
De autostandplaatsen werden visueel geïnspecteerd, er zijn geen asbest verdachte materialen aanwezig

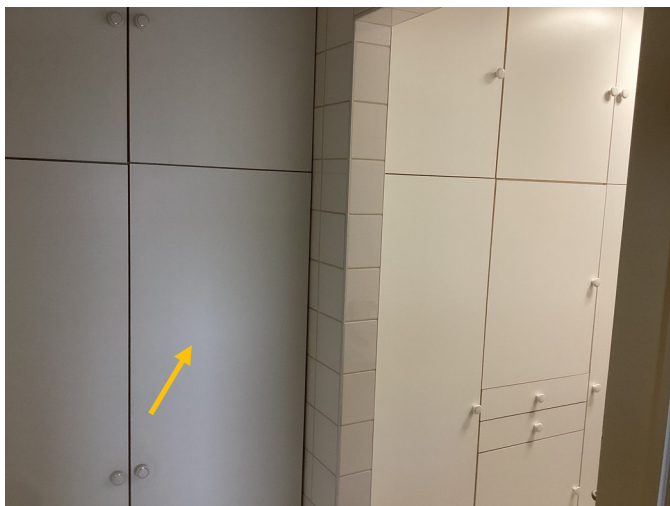
Er zijn inbouwkasten geplaatst. Zonder destructie is het niet mogelijk om na te gaan of er asbestverdachte materialen aanwezig zijn achter de inbouwkasten.

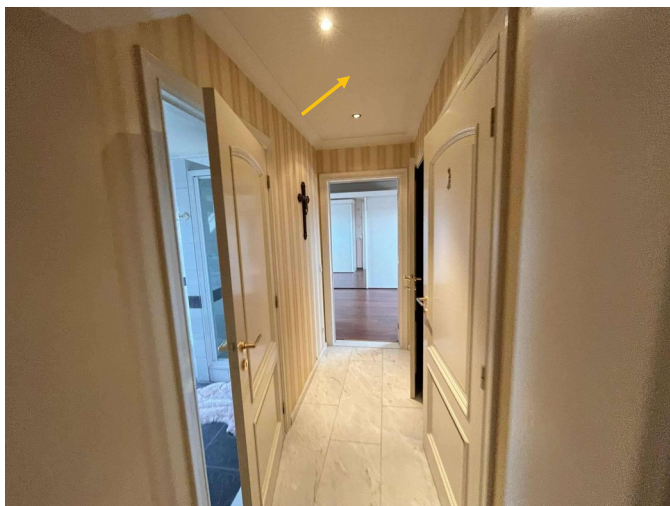
Het plafond bestaat uit niet-asbestverdachte houten platen . Zonder destructie is het niet mogelijk om na te gaan of er asbestverdachte materialen aanwezig zijn achter de houten platen.

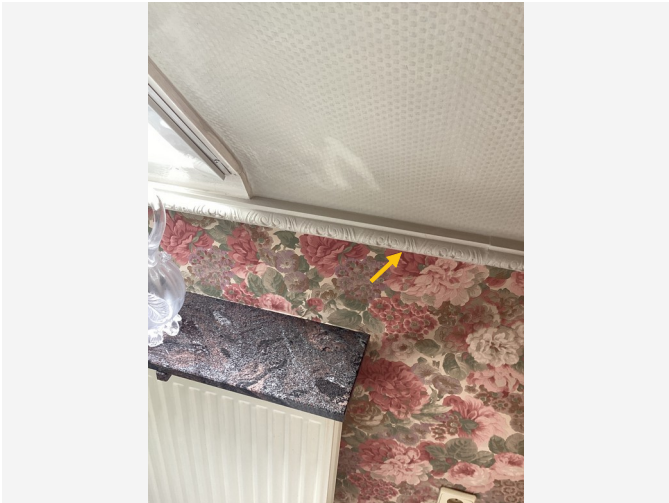
De sierlijsten bestaan uit hout of pvc en zijn daarom niet asbest verdacht

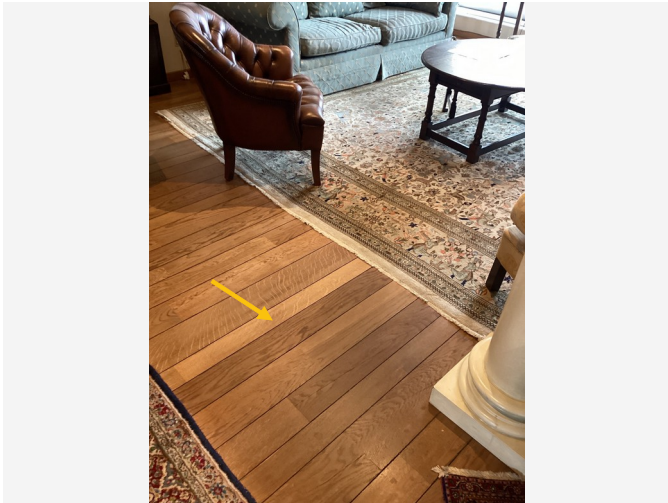
De aanwezige vloerbekleding is niet asbestverdacht. De onderliggende laag was echter niet inspecteerbaar zonder destructie tijdens de inspectie. Mogelijk is de onderliggende laag asbestverdacht.

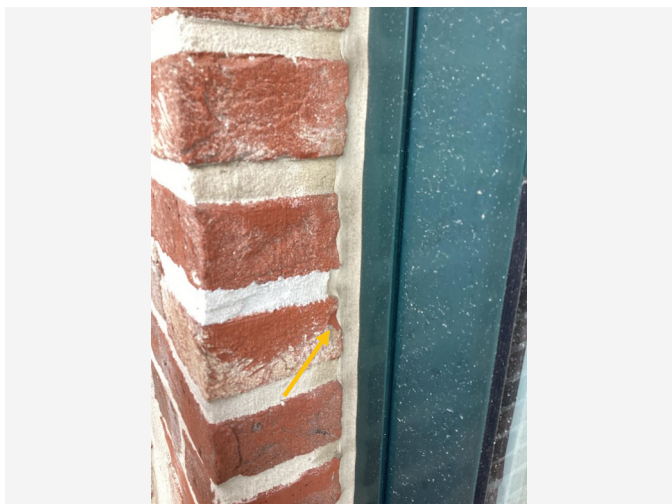
De afkitting van de ramen bestaat uit siliconen. Dit is niet asbestverdacht

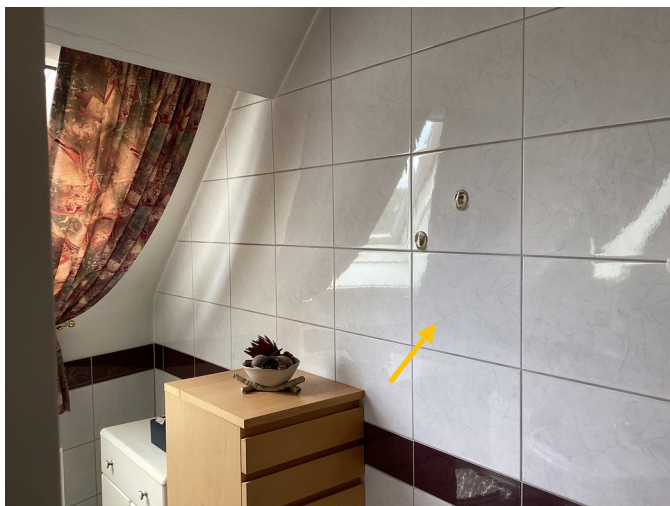
Op moment van de inspectie kon niet worden nagegaan of de tegellijm achter de muurtegels/plinten asbestverdacht is. Bij renovatie of verwijdering van de tegels dient het materiaal te worden geanalyseerd voor de werken van start gaan.

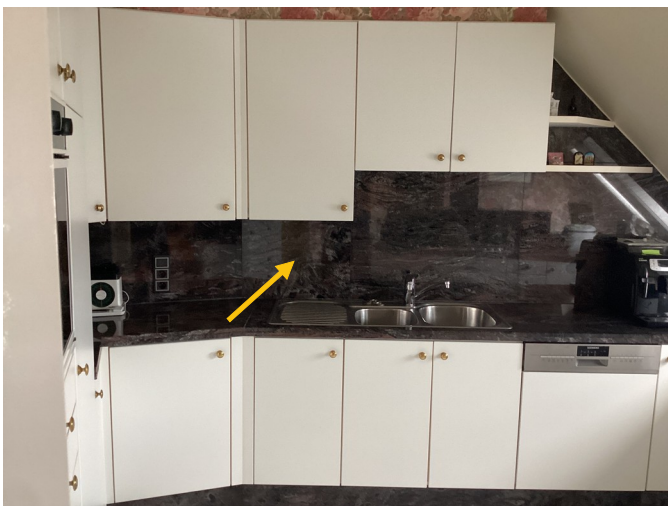
Er zijn inbouwkasten met spatwandtegels geplaatst. Zonder destructie is het niet mogelijk om na te gaan of er asbestverdachte materialen aanwezig zijn achter de inbouwkasten.

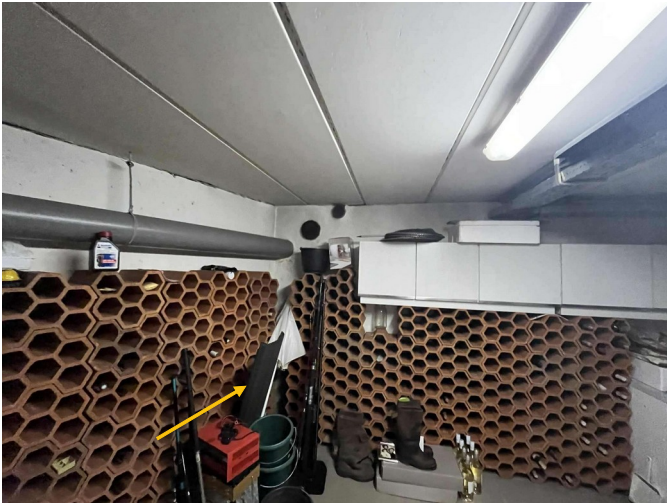
De kelderberging werd visueel geïnspecteerd, er zijn geen asbest verdachte materialen aanwezig

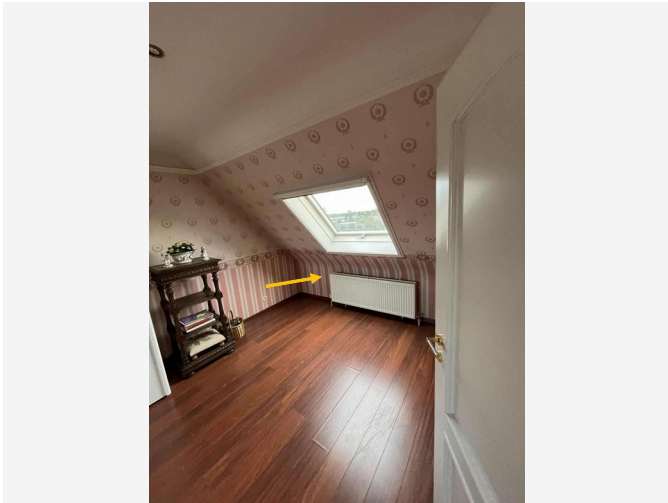
De voorzetwand(en) bestaat(bestaan) uit niet-asbestverdachte houten platen. Zonder destructie is het niet mogelijk om na te gaan of er asbestverdachte materialen aanwezig zijn achter de valse voorzetwand(en)'

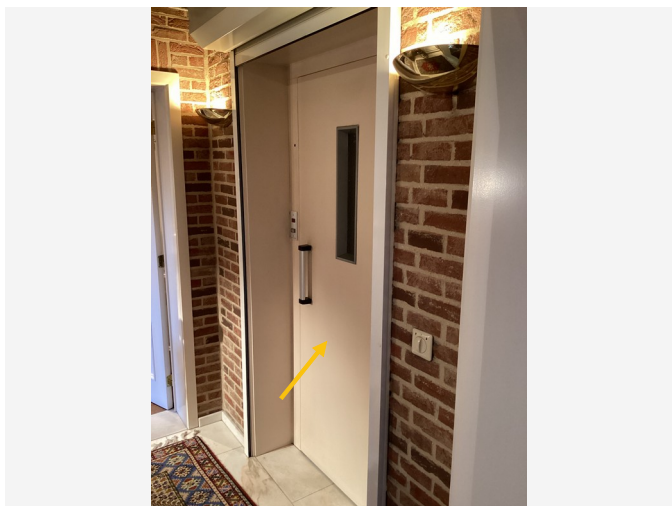
De lift behoort tot de gemeenschappelijke delen en is niet onderzocht.

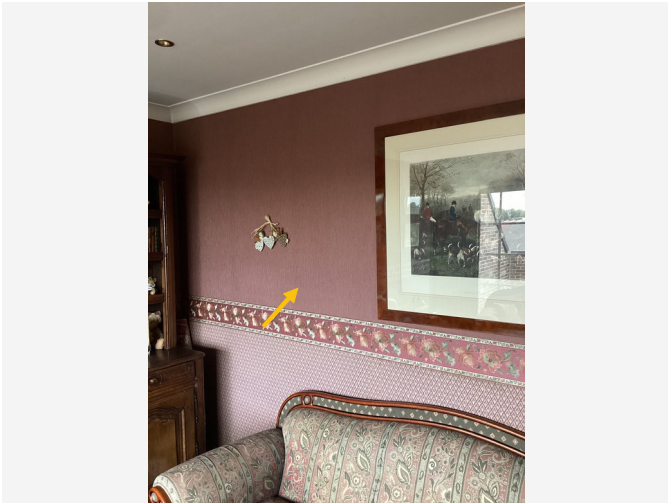
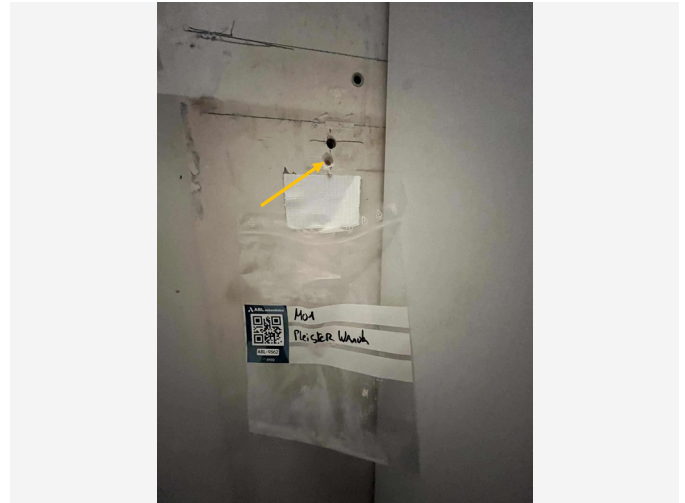
Geen asbest

#	Type	Referentie	Resultaat
12.1	Mengmonster	M01	Geen asbest

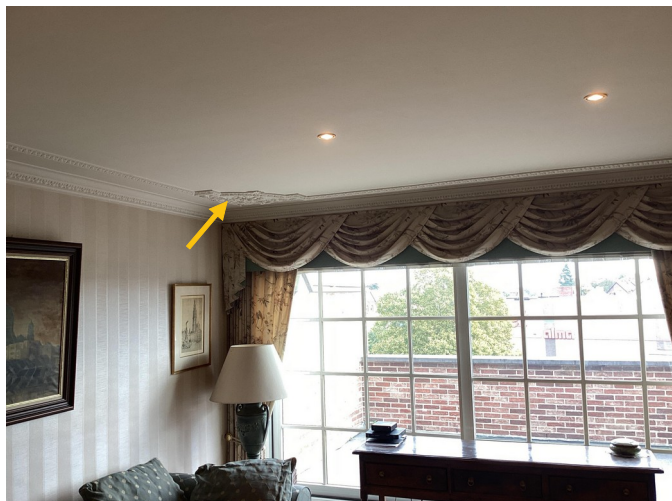
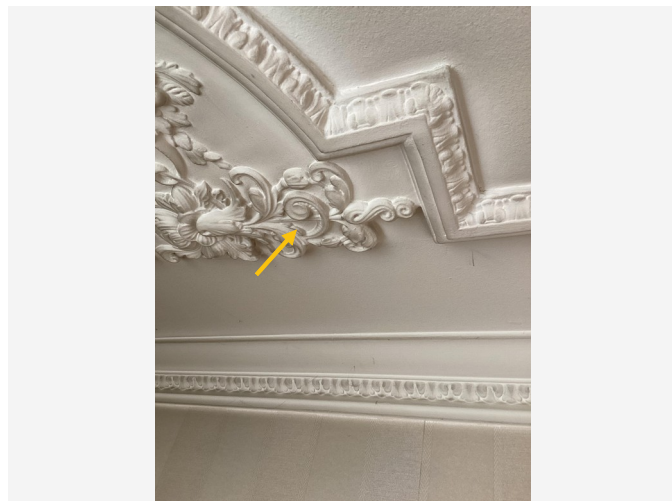
Fiche 13: Sierlijsten (Living en logeerkamer en trappenhall)

Geen asbest

#	Type	Referentie	Resultaat
13.1	Mengmonster	M04	Geen asbest

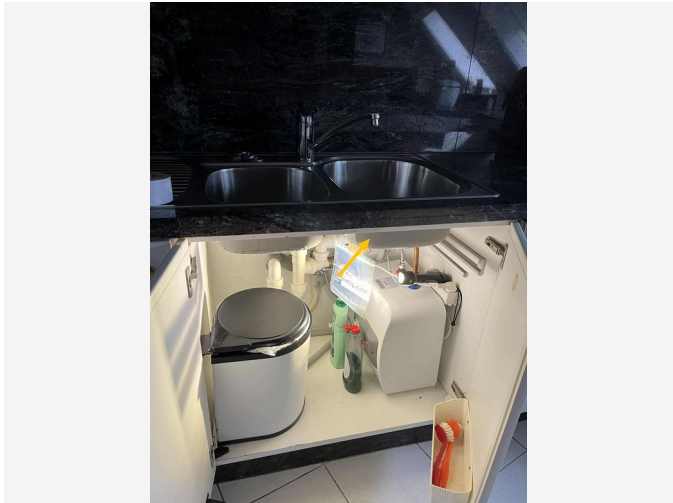
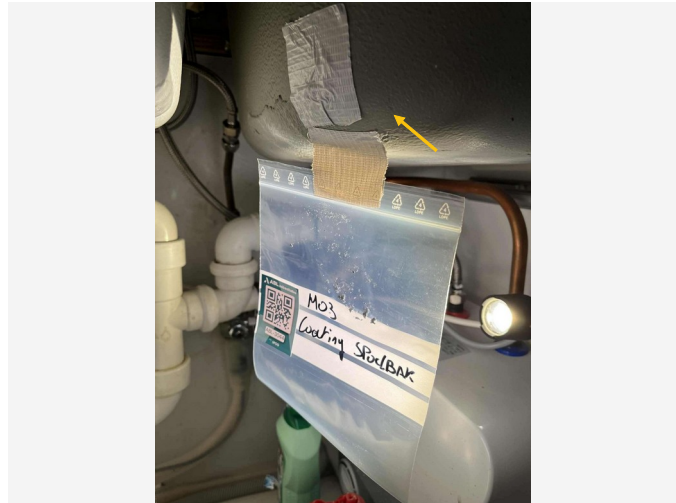
Fiche 14: Coating onder spoelbak

Geen asbest

#	Type	Referentie	Resultaat
14.1	Puntmonster	M03	Geen asbest

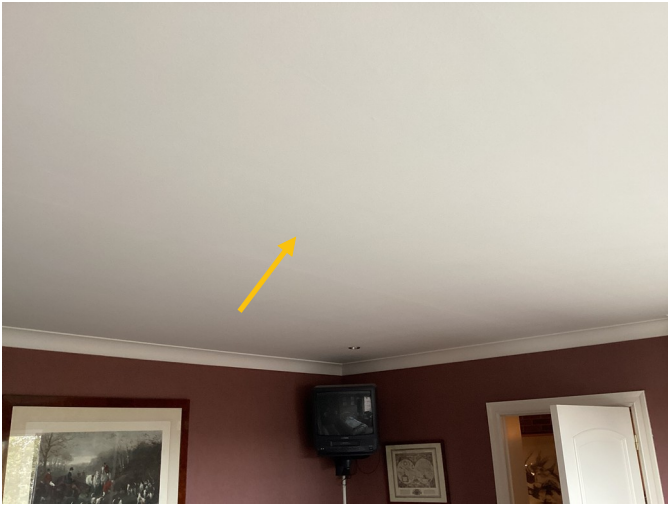
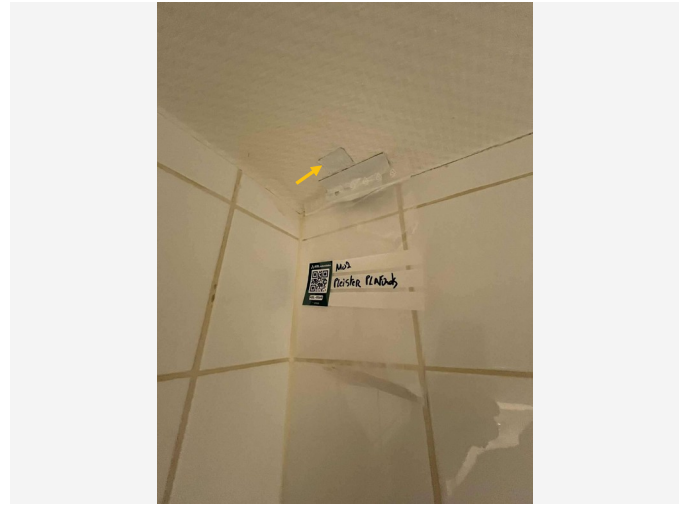
Fiche 15: Pleisterwerk plafonds

Geen asbest

#	Type	Referentie	Resultaat
15.1	Mengmonster	M02	Geen asbest
