Asbestinventarisatetest

Voetbalstraat 1, 3900 Pelt

Attestnummer : 20250910-000256.000

Niet-asbestveilig

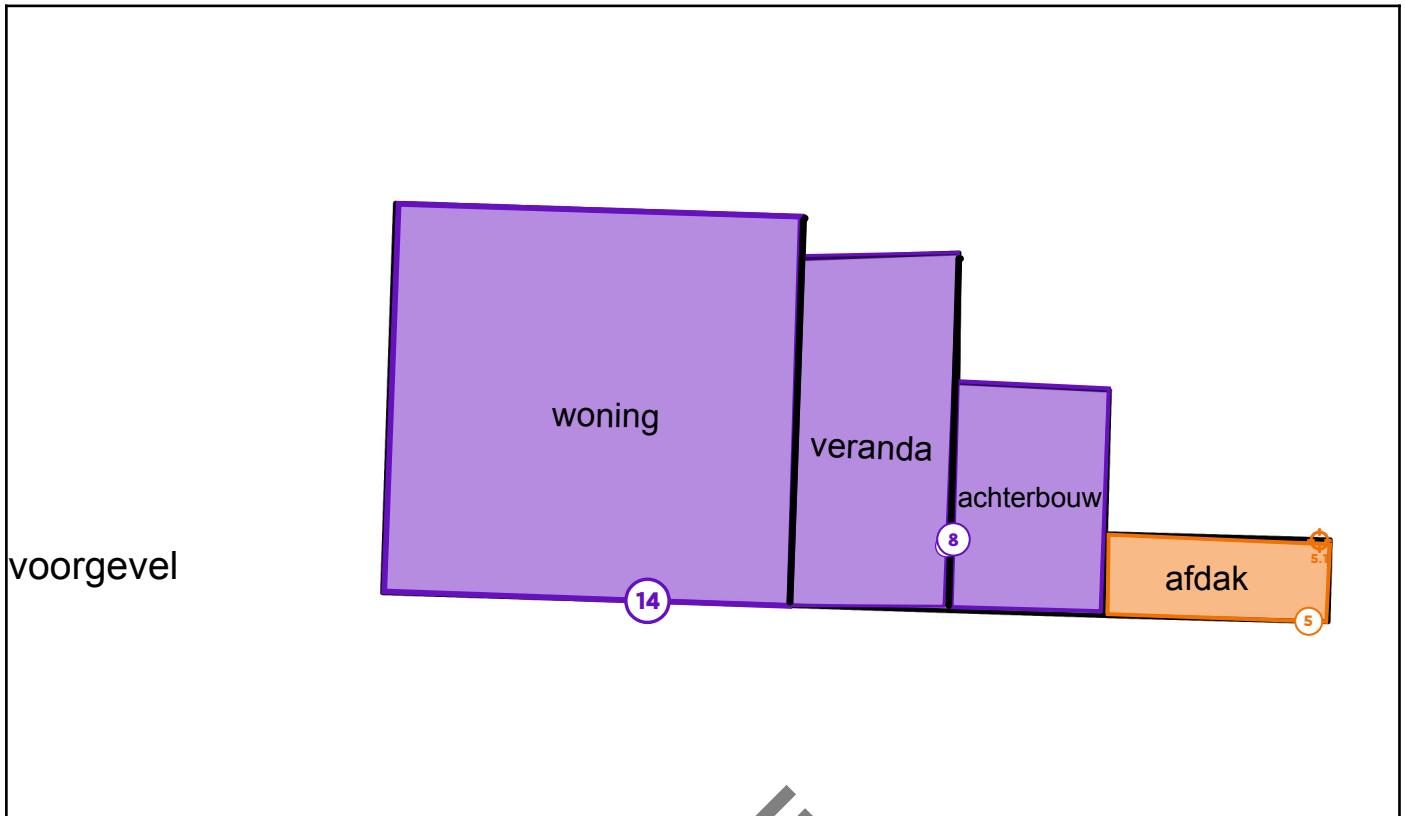
Plan 1.1: Woning + bijgebouwen en constructies plan

Beschrijving	Type	Actie
5. Golfplaten (met staalname).	Asbestmateriaal	Verwijderen
5.1 Code: Golfplaat	Puntmonster	-
7. Dakbekleding - Veranda	Advies	-
8. DAK - Achterbouw	Advies	-
14. Hoofddak	Advies	-

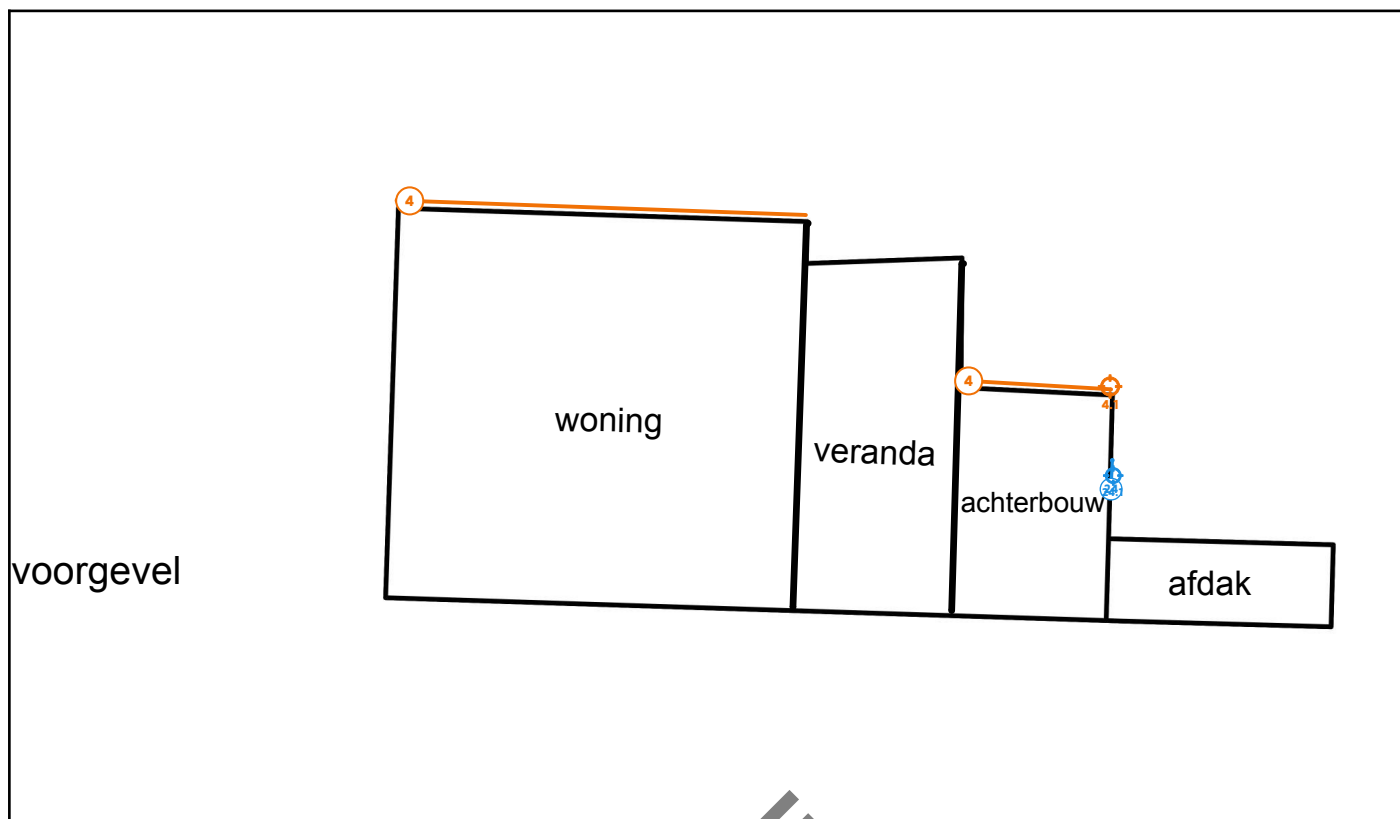
Plan 1.4: Woning + bijgebouwen en constructies plan kopie

Beschrijving	Type	Actie
4. Nokpannen/windveren asbestcement	Asbestmateriaal	Verwijderen
4.1 Code: Windveer	Puntmonster	-
24. Roetluik met houder.	Geen asbest	-
24.1 Code: Roetluik	Puntmonster	-

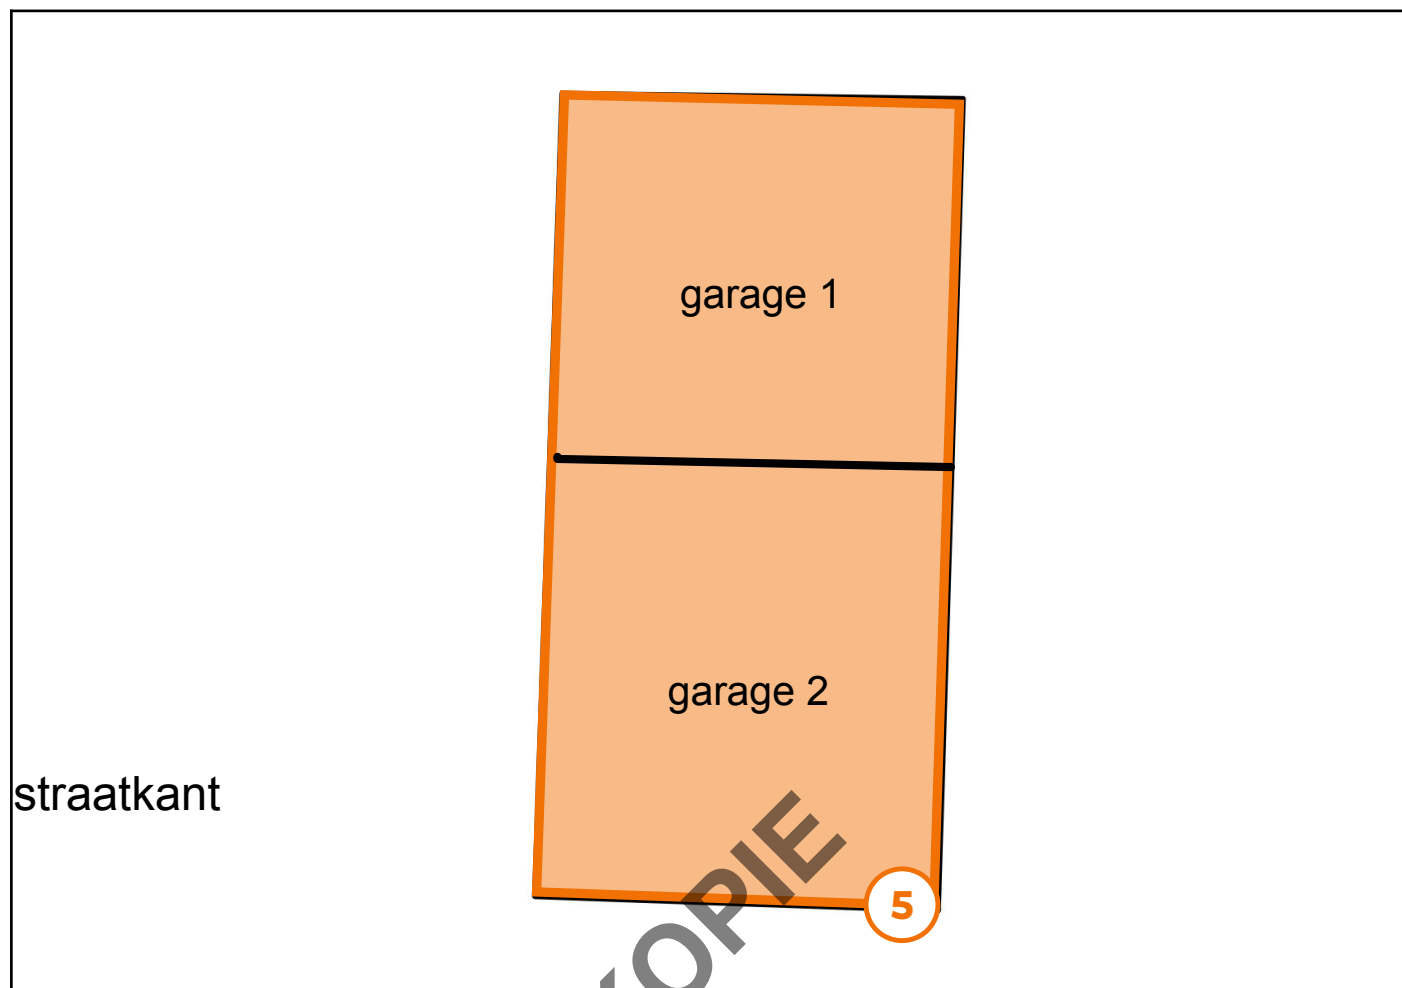
Plan 2.1: Garage 1 & 2 plan

Beschrijving	Type	Actie
5. Golfplaten (met staalname).	Asbestmateriaal	Verwijderen

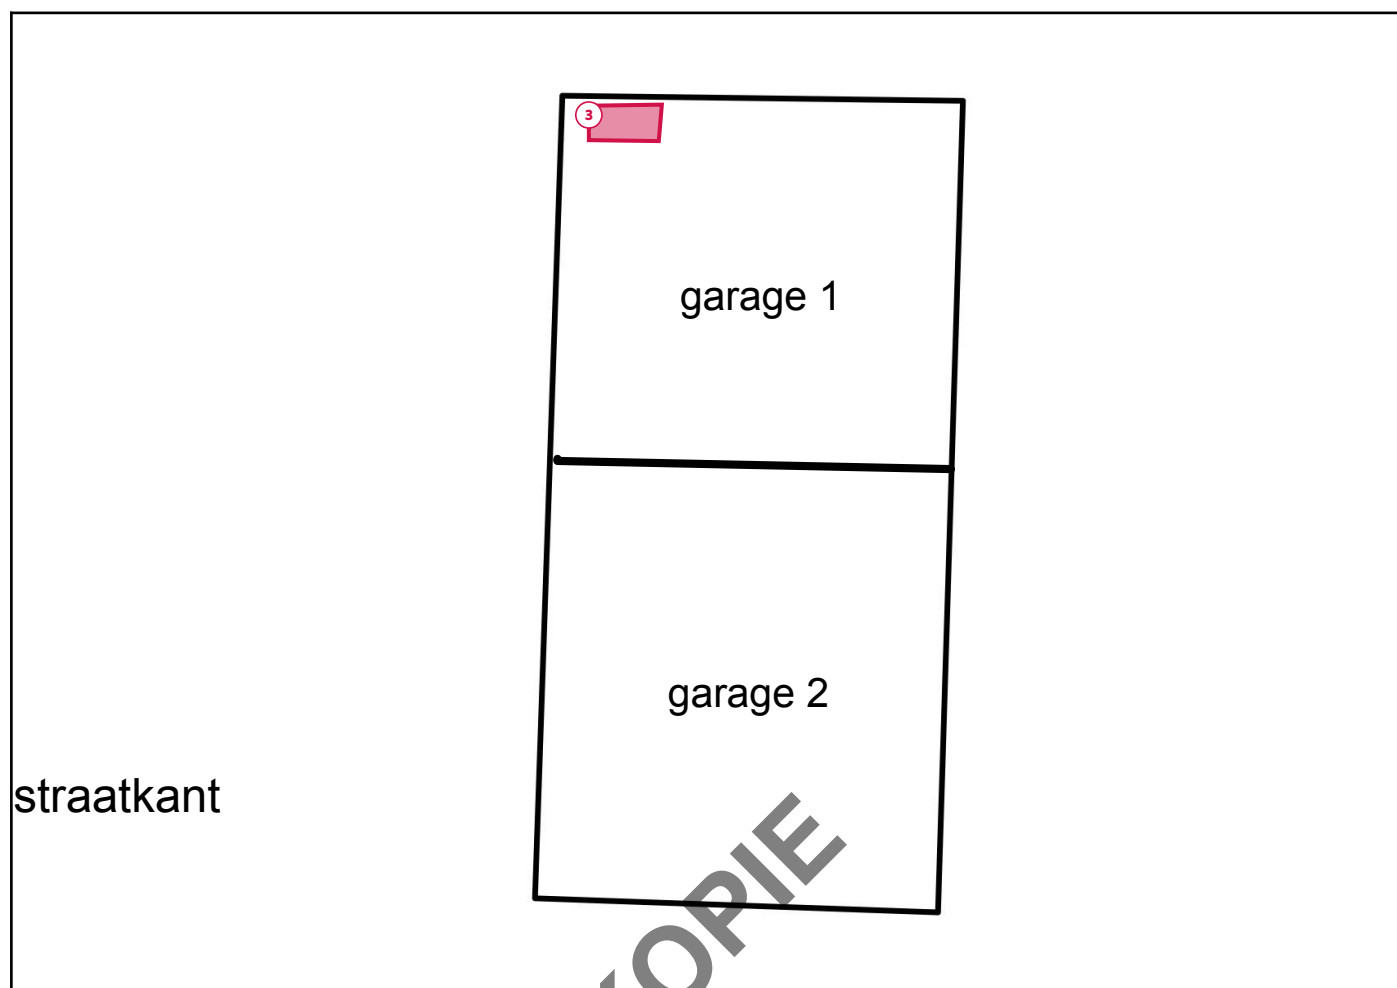
Plan 2.2: Garage 1 & 2 : DIV

Beschrijving	Type	Actie
3. Asbestcement afval - Binnen	Asbestmateriaal	Dringend verwijderen

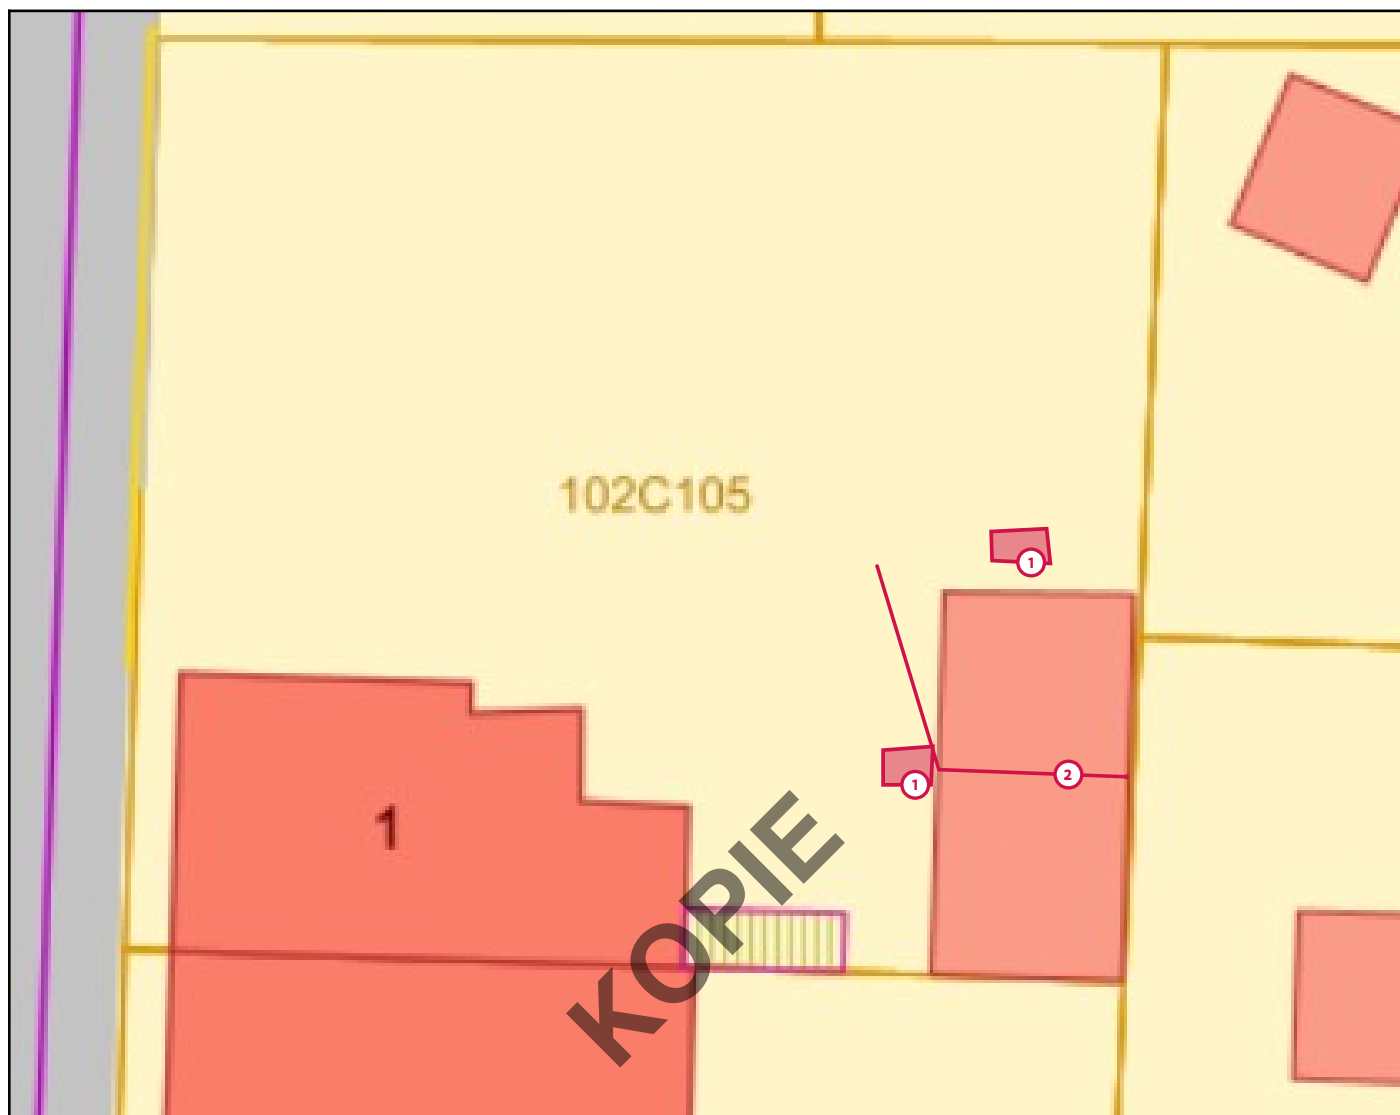
Plan 3.1: Vaststellingen buiten de constructies

Beschrijving	Type	Actie
1. Asbestcement afval - Buiten	Asbestmateriaal	Dringend verwijderen
2. Slib/sediment dakgoot - Garage's	Asbestmateriaal	Dringend verwijderen

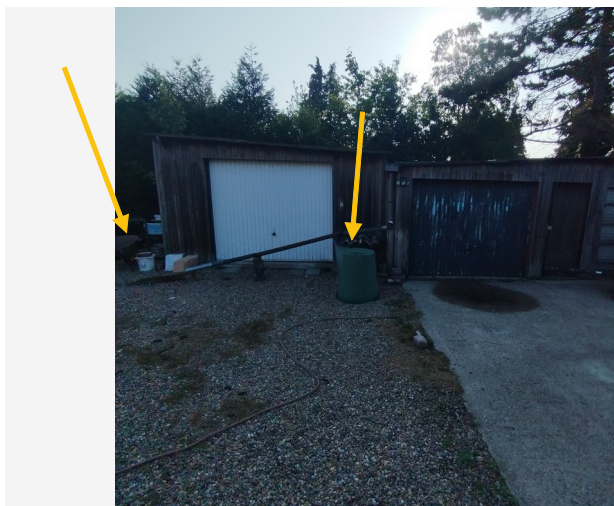
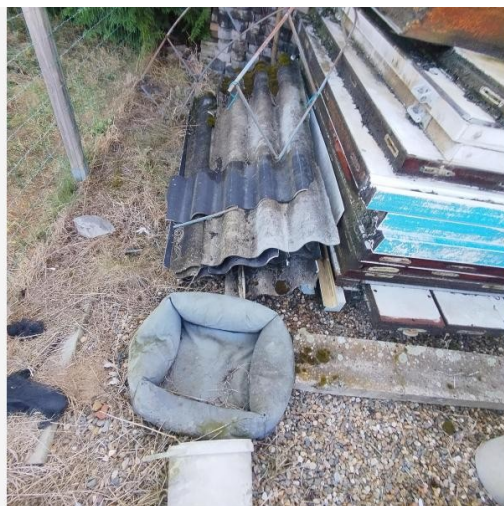
Dringend verwijderen

Beschrijving	Asbestcement afval - Buiten
Type afvalstof	Betreft stock-voorraad of gedemonteerde asbestmaterialen
Aanwezige resten	asbestverdachte Golfplaten in een matige toestand
Omgeving	Buiten
Primaire drager	Gedemonteerd of buitengebruik gesteld materiaal
Asbestmaterialen	<ul style="list-style-type: none">Dak- en gevelbekleding - Golfplaat
Bindmiddel van asbestmateriaal	Cement
Gebondenheid op basis van bindmiddel	Hecht
Hoeveelheid (gewicht - aantal)	<ul style="list-style-type: none">40,00 kg - 1 stuk
Totaal gewicht	40,00 kg
Eenvoudig bereikbaar	Ja
Identificatiemethode	Vaststelling zonder monsternamen
Opmerking	De vermelde hoeveelheid betreft een beredeneerde schatting. Er worden geen rechten verleend aan deze hoeveelheid.

- Verwijder het asbestafval.
- Voer bijkomende staalname(s) uit.

- Eenvoudige handelingen: mag via doe-het-zelf of door werknemer(s) met opleidingsattest eenvoudige handelingen
EH via doe-het zelf

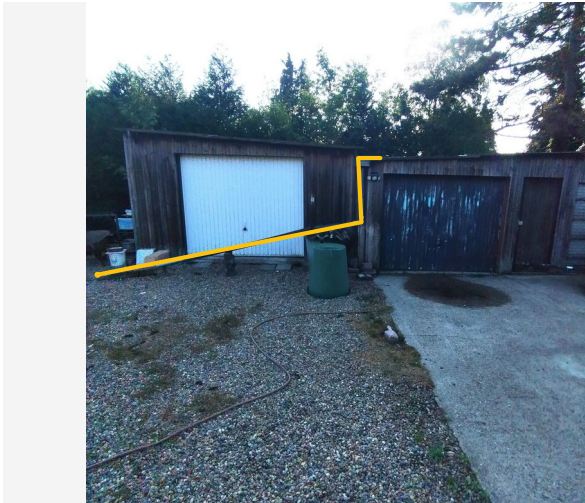
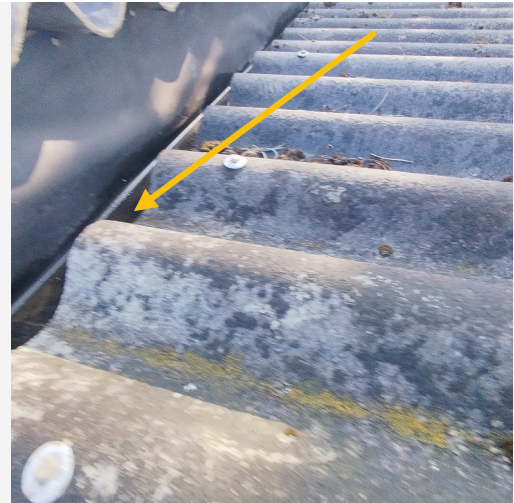
Dringend verwijderen

Beschrijving	Slib/sediment dakgoot - Garage's
Type afvalstof	Betreft resten (contaminatie) van verwerking of beschadiging
Type resten (contaminatie)	<ul style="list-style-type: none">• Stof, deeltjes < 4 mm, flinters, gruis (los, opliggend)
Besmette materialen	<ul style="list-style-type: none">• Sediment (dakgoot, afvoerbuus, regenwaterput, ...)
Bron van de resten	Asbesthoudende golfplaten in een matige toestand
Omgeving	Buiten
Primaire drager	Infrastructuur hemelwater (opvang en afvoer)
Gebondenheid resten	Niet hecht
Hoeveelheid (gewicht - aantal)	<ul style="list-style-type: none">• 0,40 kg - 1 stuk
Totaal gewicht	0,40 kg
Eenvoudig bereikbaar	Ja
Identificatiemethode	Vaststelling zonder monsternamen
Opmerking	<p>De vermelde oppervlaktes, diktes, gewichten en volumes betreffen een berekende schatting. Er worden geen rechten verleend aan deze oppervlaktes/diktes/volumes.</p> <p>Hemelwater dat afspoelt van asbestcement daken of gevels kan asbestdeeltjes bevatten.</p> <p>+/- 12 lm dakgoot/afvoerbuus</p>

- Verwijder het asbestafval.
- Voer bijkomende staalname(s) uit.

- Eenvoudige handelingen: mag via doe-het-zelf of door werknemer(s) met opleidingsattest eenvoudige handelingen
Reinig de dakgoten om asbesthoudend sediment of slib te verwijderen.

Voor verwijdering het slib extra bevochtigen of fixeren om stof te voorkomen , niet breken om stof te beperken .

Schep het mos in dubbel plastic zak , sluit dit luchtdicht af , en breng dit naar een erkend verwerker . Slib behoort tot niet hechtgebonden afval.

Reinig de dakgoot en het gebruikt materiaal met overvloedig water.

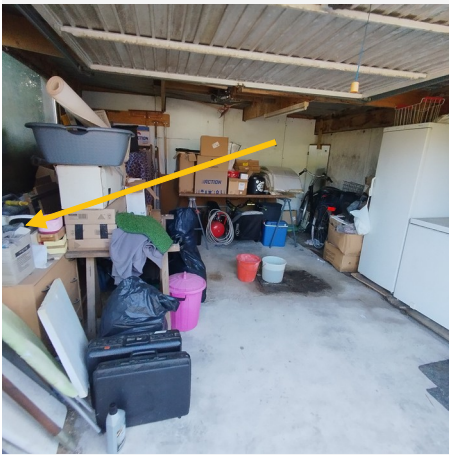
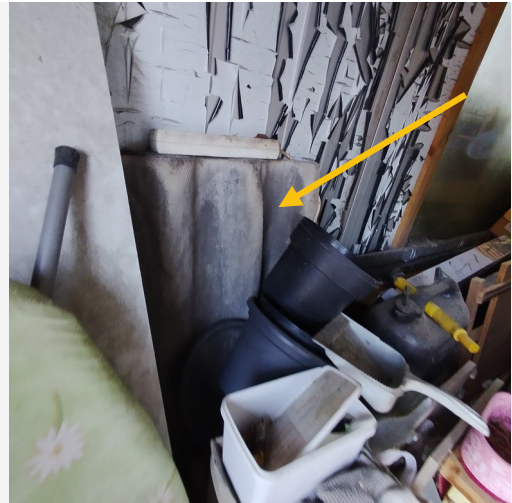
Garage 1

Dringend verwijderen

Beschrijving	Asbestcement afval - Binnen
Type afvalstof	Betreft stock-voorraad of gedemonteerde asbestmaterialen
Aanwezige resten	Asbestverdachte golfplaten in een matige toestand
Omgeving	Binnen
Primaire drager	Gedemonteerd of buitengebruik gesteld materiaal
Asbestmaterialen	<ul style="list-style-type: none">Dak- en gevelbekleding - Golfplaat
Bindmiddel van asbestmateriaal	Cement
Gebondenheid op basis van bindmiddel	Hecht
Hoeveelheid (gewicht - aantal)	<ul style="list-style-type: none">30,00 kg - 1 stuk
Totaal gewicht	30,00 kg
Eenvoudig bereikbaar	Ja
Identificatiemethode	Vaststelling zonder monsternamen
Opmerking	De vermelde hoeveelheid betreft een beredeneerde schatting. Er worden geen rechten verleend aan deze hoeveelheid.

- Verwijder het asbestafval.
- Voer bijkomende staalname(s) uit.

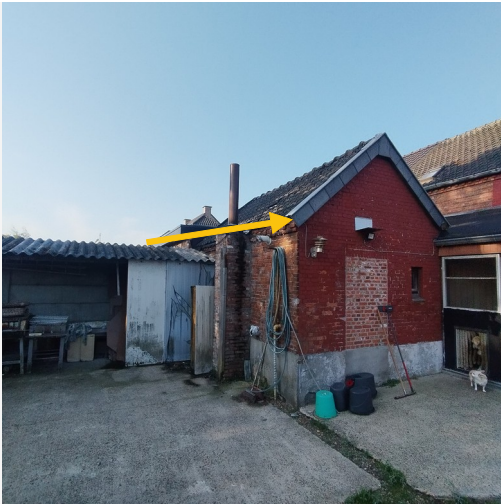
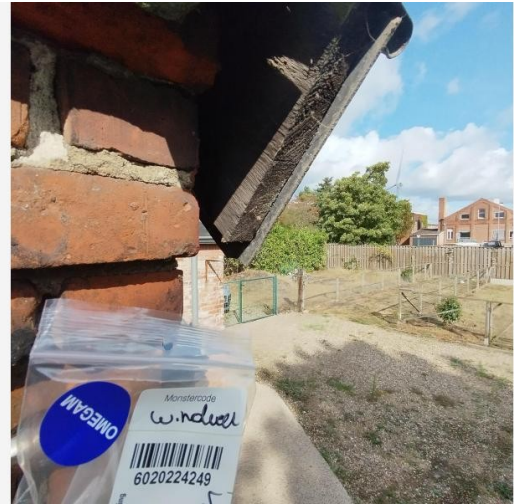
Beschrijving	Nokpannen/windveren asbestcement
Omgeving	Buiten
Primaire drager	Schuin dak
Asbestmateriaal	Dak- en gevelbekleding - Nok, windveer, boeiboord
Bindmiddel van asbestmateriaal	Cement
Gebondenheid op basis van bindmiddel	Hecht
Hoeveelheid (oppervlakte - aantal)	<ul style="list-style-type: none">• 4,00 m² - 1 stuk
Totale oppervlakte	4,00 m ²
Eenvoudig bereikbaar	Ja
Bevestigingswijze	<ul style="list-style-type: none">• Geklemd• Geschroefd
Identificatiemethode	Vaststelling met monsternamen
Destructieve handeling voor identificatie	Nee
Opmerking	De opgegeven volumes betreffen een beredeneerde schatting, er worden geen rechten toegekend aan deze schatting.

- Eenvoudige handelingen: mag via doe-het-zelf of door werknemer(s) met opleidingsattest eenvoudige handelingen
EH via doe-het-zelf Standaard dragen van de nodige wegwerp beschermingsmiddelen FFP 3 masker , handschoenen en tyvec CAT III type 5-6 , afwasbaar schoeisel Indien mogelijk de ondervloer afdekken , nokpannen/windveren voorzichtig verwijderen, extra fixeren, niet breken , niet gooien, onmiddellijk dubbel verpakken , luchtdicht afsluiten of voorzichtig in container met asbest bag plaatsen. Voldoende benevelen/bevochtigen tijdens de duur van de werken. Indien nokpannen/windveren in slechte staat zijn en kans bestaat op breken : Eenvoudige handeling opgeleid personeel , alle werknemer(s) moeten wel beschikken over een opleidingsattest eenvoudige handelingen 8u Voor hechtgebonden toepassingen: Bij verwijdering door doe-het-zelf moet men dit afval dubbel en luchtdicht verpakt aandienen bij het gemeentelijk recyclagepark. Men raadpleegt best op voorhand de voorwaarden van het recyclagepark. Zie ook link Zie <https://ovam.vlaanderen.be/wie-mag-wat-verwijderen>
