Asbestinventarisatetest

Kuipersweg 9, 3920 Lommel

Asbestveilig (maar niet asbestvrij)

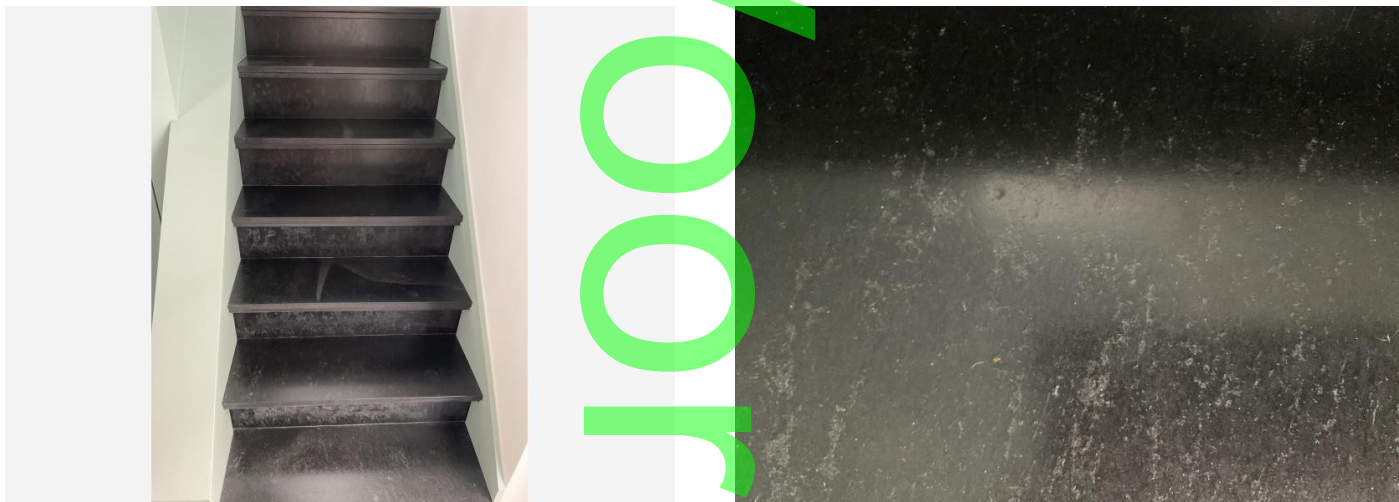
Conclusie

Het asbestmateriaal valt onder de mijlpaal van 2040.

Laag materiaalrisico en/of verlaagde kans op vezelvrijgave

Beschrijving	Traptreden type massal
Omgeving	Binnen
Primaire drager	Wandopening verticaal (raam, deur, ...)
Asbestmateriaal	Plaat, paneel, tablet - Type Massal
Bindmiddel van asbestmateriaal	Cement
Gebondenheid op basis van bindmiddel	Hecht
Hoeveelheid (oppervlakte - dikte - aantal)	<ul style="list-style-type: none">• 0,20 m² - 2,00 cm - 27 stuks
Totaal volume	0,108 m ³
Eenvoudig bereikbaar	Ja
Bevestigingswijze	<ul style="list-style-type: none">• Verlijmd, ingegoten, versmeerd
Identificatiemethode	De asbestdeskundige beoordeelt het materiaal als asbesthoudend, en dit zonder monstername.
Destructieve handeling voor identificatie	Nee
Opmerking	<p>De hoeveelheid is een zo nauwkeurig mogelijke opmeting. Hieraan kunnen evenwel geen rechten worden ontleend.</p> <p>Locatie</p> <p>2 traptreden (onder de trap, "kelder")</p> <p>7 traptreden naar de eerste verdieping</p> <p>Elke traptreden telt 3 massalplaten</p>

Zorgvuldig beheren

- Zorg voor een veilig beheer. Vermijd het beschadigen van het asbestmateriaal. Controleer de toestand jaarlijks op wijzigingen.

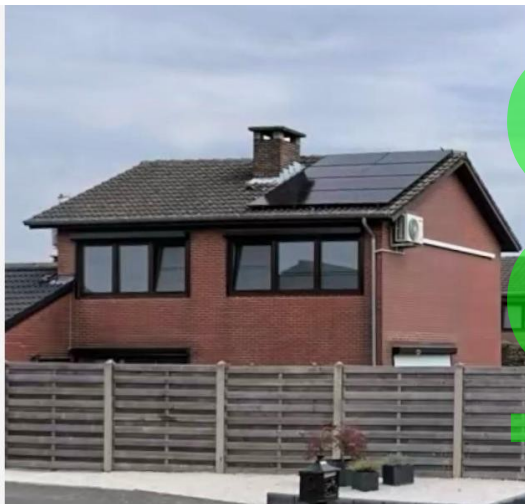
Situeringfoto

Tijdelijke beperking

Reden: Het te onderzoeken materiaal situeert zich hoger dan 3,50 m te rekenen vanaf een veilige ondergrond

Uitleg van de asbestdeskundige: Aan de buitenzijde van de schouw zijn er geen asbestverdachte materialen op te merken.

De schouw bevat binnenin mogelijk een asbestverdachte cement rookgaskanaal, asbestverdachte afsmeerlagen, asbestverdachte cementplaten. Laat dit onderzoeken bij eventuele werken.

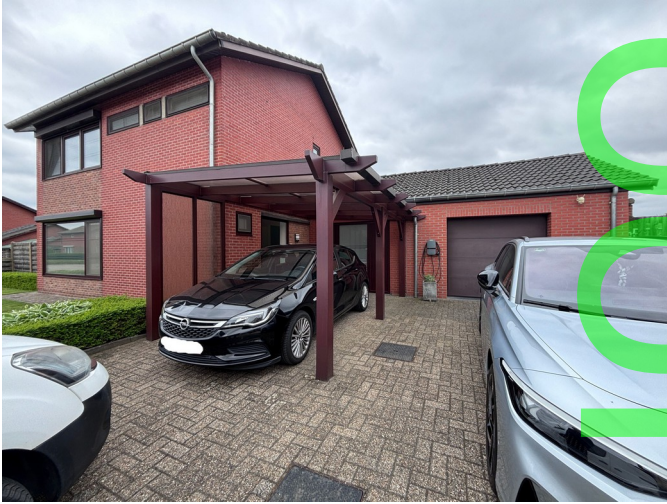
Situeringfoto

Uitgesloten van inspectie

Bouwjaar: 2010

Constructies gebouwd vanaf 2001 moeten niet onderzocht worden

Opmerking	De garage is in 2010 gebouwd, bewijsdocumenten in de bijlage
-----------	--

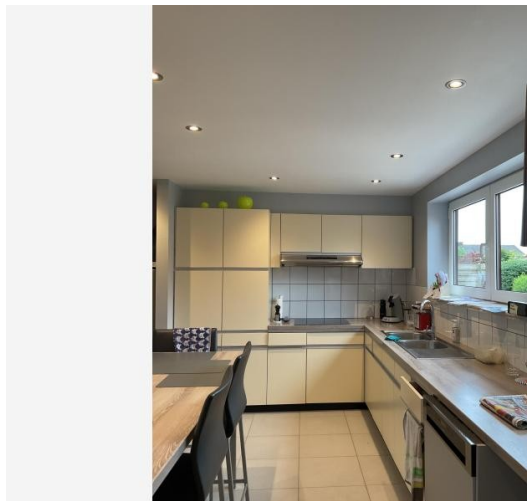
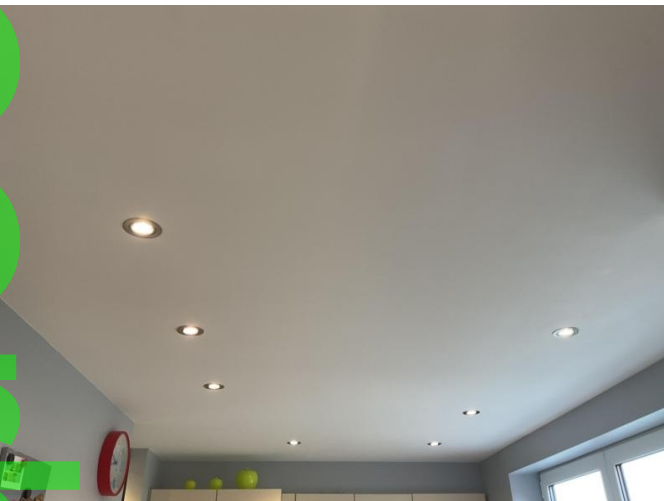
Informatie over een niet-asbestverdacht materiaal

Er is een factuur aanwezig dat aantoont dat de platen en de afwerking ervan in 2014 is uitgevoerd

wanden en plafond in de keuken

wand in de cv ruimte

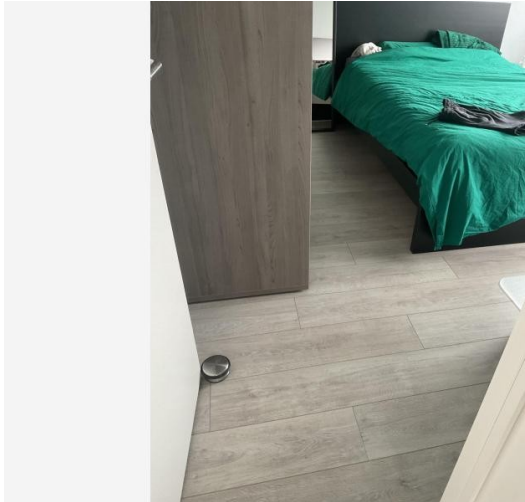
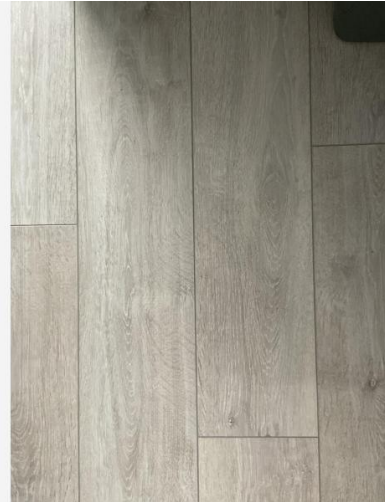
Informatie over een materiaal dat de asbestdeskundige niet kan waarnemen of vaststellen

Het is steeds onbekend of er nog een onderliggende asbesthoudende vloeren, tegels of lijm aanwezig is.

Let op bij renovatie van de vloeren dat er een mogelijkheid is dat er nog een asbesthoudende vloeren, lijm of resten aanwezig zijn.

Men kan enkel het tegendeel bewijzen door een destructief onderzoek en het uitvoeren van een staalname.

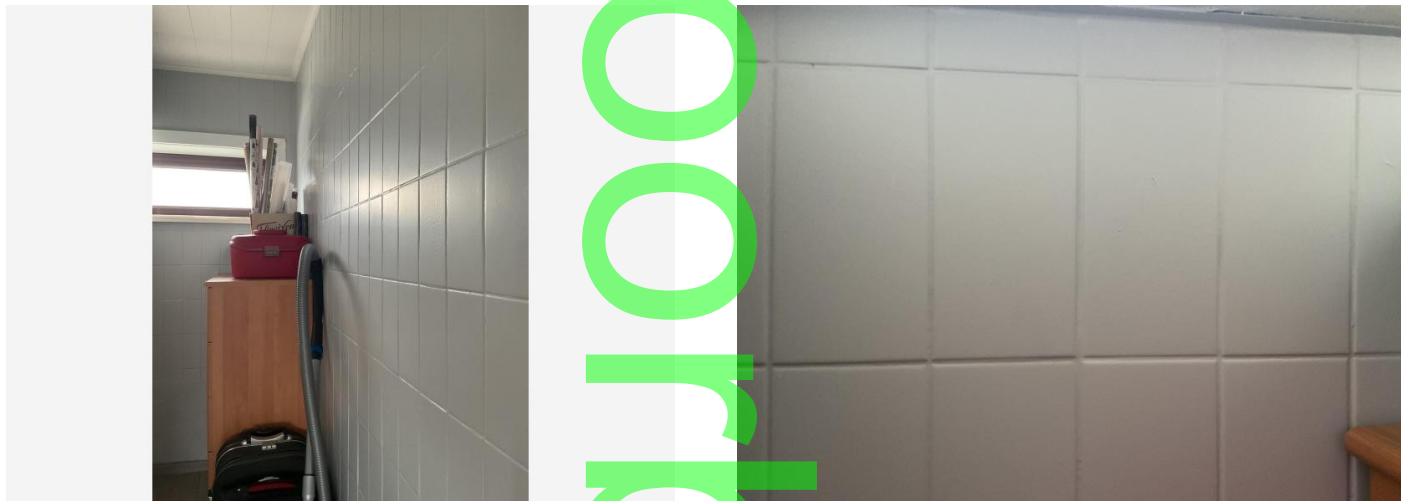
Informatie over een materiaal dat de asbestdeskundige niet kan waarnemen of vaststellen

De wandtegels zijn afgewerkt met intacte tegels zonder zichtbare beschadigingen. Inspectie van de onderliggende lijmlaag is niet mogelijk zonder uitbreiding naar een destructief onderzoek.

Bij renovatie bijkomend onderzoek en staalname sterk aan te raden.

Asbesthoudende tegellijmen verwijderingsmethode: in een hermetische zone, door een erkend asbestverwijderaar.

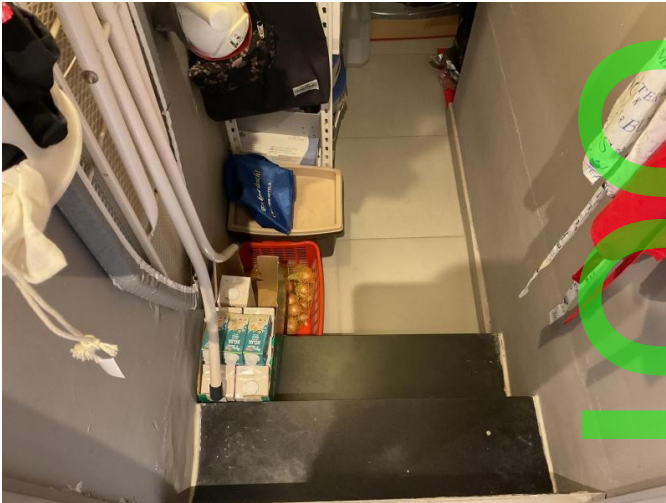
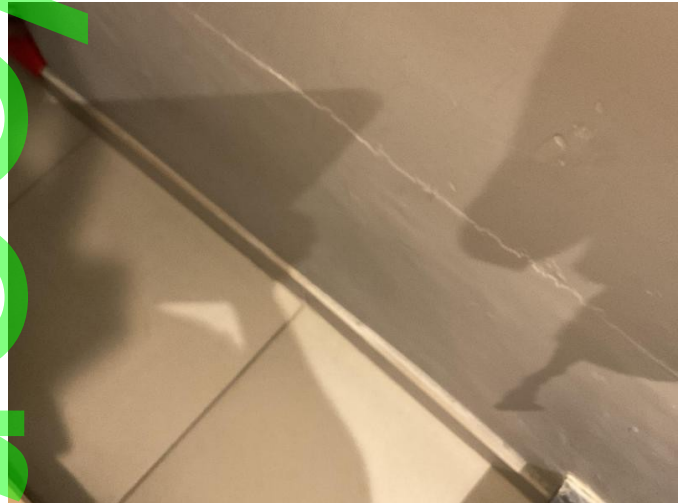
Conclusie

Geen asbest

#	Type	Referentie	Resultaat
8.1	Mengmonster	6020506476	Geen asbest

Beschrijving	Pleisterwerk wanden cement - kelderruimte
Omgeving	Binnen
Primaire drager	Binnenwand
Bindmiddel van materiaal	Cement
Gebondenheid op basis van bindmiddel	Hecht
Hoeveelheid (gewicht - aantal)	<ul style="list-style-type: none">• 200,00 kg - 1 stuk
Totaal gewicht	200,00 kg
Identificatiemethode	Een monstername door de asbestdeskundige met laboanalyse door een asbestlabo.
Destructieve handeling voor identificatie	Nee
Opmerking	<p>De hoeveelheid is een zo nauwkeurig mogelijke opmeting. Hieraan kunnen evenwel geen rechten worden ontleend. Waar mogelijk, wordt staalname uitgevoerd conform het inspectieprotocol</p> <p>2x in de kelderruimte</p>

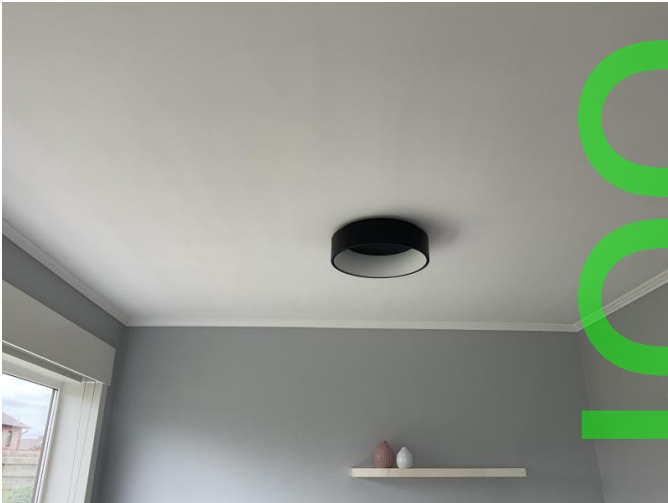
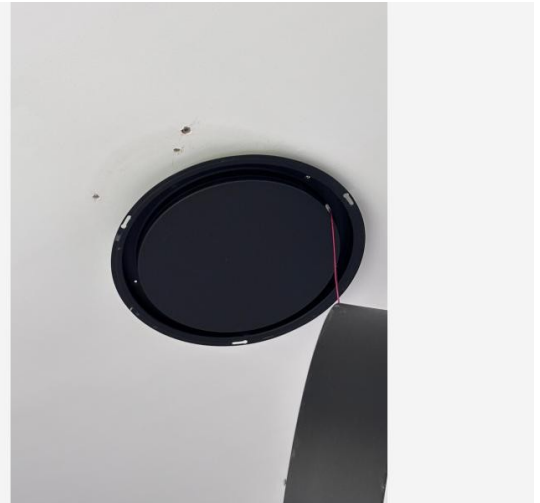
Conclusie

Geen asbest

#	Type	Referentie	Resultaat
9.1	Mengmonster	6020506474	Geen asbest

Beschrijving	Pleisterwerk plafonds
Omgeving	Binnen
Primaire drager	Plafond
Bindmiddel van materiaal	Gips - kalk
Gebondenheid op basis van bindmiddel	Niet-hechtgebonden
Hoeveelheid (oppervlakte - dikte - aantal)	<ul style="list-style-type: none">• 200,00 m² - 1,00 cm - 1 stuk
Totaal volume	2,00 m ³
Identificatiemethode	Een monstername door de asbestdeskundige met laboanalyse door een asbestlabo.
Destructieve handeling voor identificatie	Nee
Opmerking	<p>De hoeveelheid is een zo nauwkeurig mogelijke opmeting. Hieraan kunnen evenwel geen rechten worden ontleend. Waar mogelijk, wordt staalname uitgevoerd conform het inspectieprotocol: in een droge ruimte zoals een slaapkamer, in een natte ruimte zoals een keuken of badkamer, in een traphal en in een stookruimte.</p> <p>Staalname, 2x in de leefruimte</p>

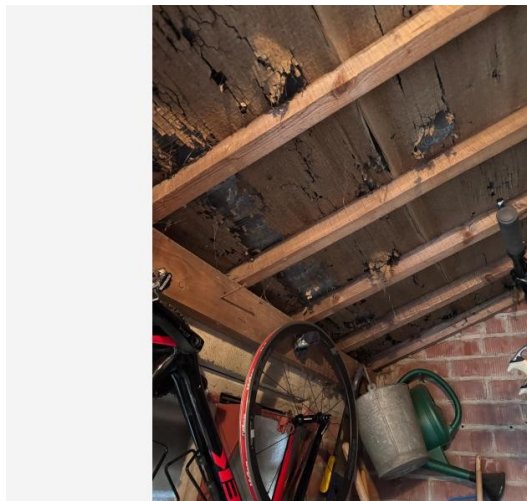
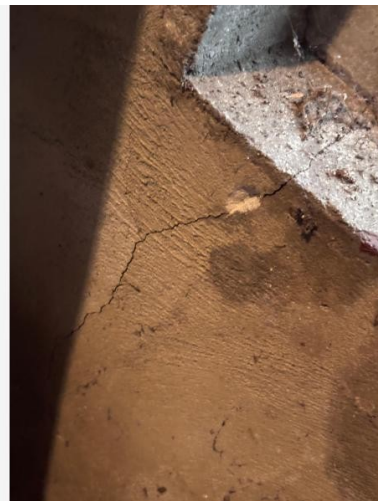
Conclusie

Geen asbest

#	Type	Referentie	Resultaat
10.1	Puntmonster	6020506478	Geen asbest

Beschrijving	Onderdak woning en bijgebouw - papier en bitumen
Omgeving	Binnen
Primaire drager	Schuin dak
Bindmiddel van materiaal	Bitumen (roofing, teer, asfalt)
Gebondenheid op basis van bindmiddel	Hecht
Hoeveelheid (gewicht - aantal)	<ul style="list-style-type: none">• 40,00 kg - 1 stuk• 10,00 kg - 1 stuk
Totaal gewicht	50,00 kg
Identificatiemethode	Een monsternamen door de asbestdeskundige met laboanalyse door een asbestlabo.
Destructieve handeling voor identificatie	Nee
Opmerking	Locatie: aan de woning en aan het bijgebouw, dit is hetzelfde materiaal van hetzelfde bouwjaar

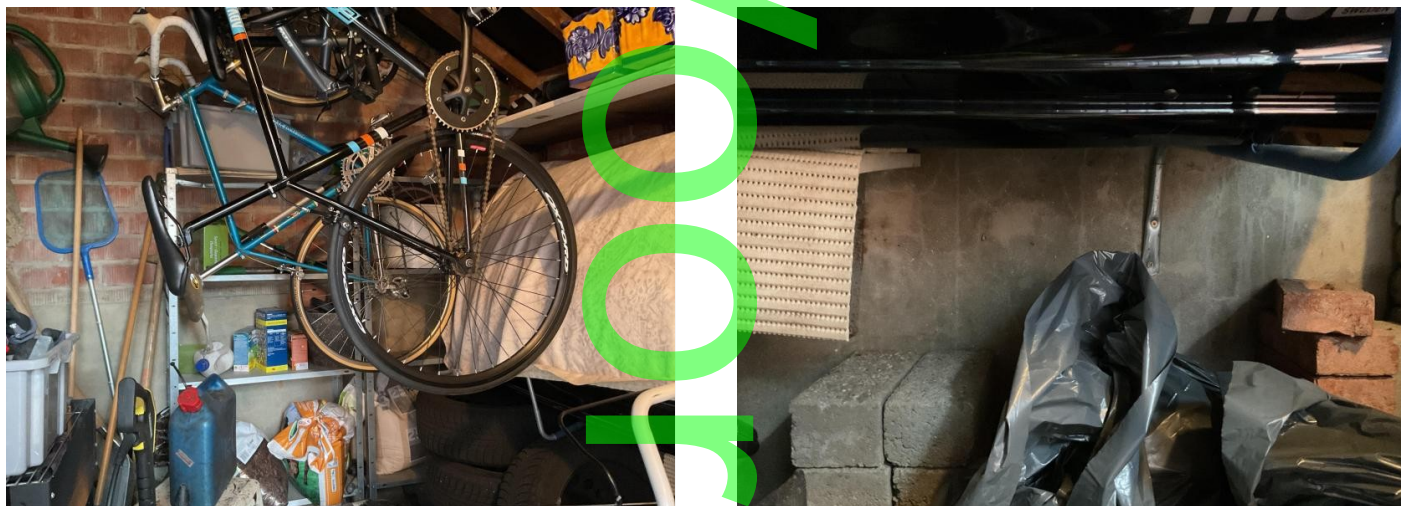
Conclusie

Geen asbest

#	Type	Referentie	Resultaat
11.1	Mengmonster	6020506477	Geen asbest

Beschrijving	Pleisterwerk wanden cement bijgebouw
Omgeving	Binnen
Primaire drager	Binnenwand
Bindmiddel van materiaal	Cement
Gebondenheid op basis van bindmiddel	Hecht
Hoeveelheid (gewicht - aantal)	<ul style="list-style-type: none">• 200,00 kg - 1 stuk
Totaal gewicht	200,00 kg
Identificatiemethode	Een monstername door de asbestdeskundige met laboanalyse door een asbestlabo.
Destructieve handeling voor identificatie	Nee
Opmerking	<p>De hoeveelheid is een zo nauwkeurig mogelijke opmeting. Hieraan kunnen evenwel geen rechten worden ontleend. Waar mogelijk, wordt staalname uitgevoerd conform het inspectieprotocol</p> <p>2x in de tuinberging - bijgebouw</p>

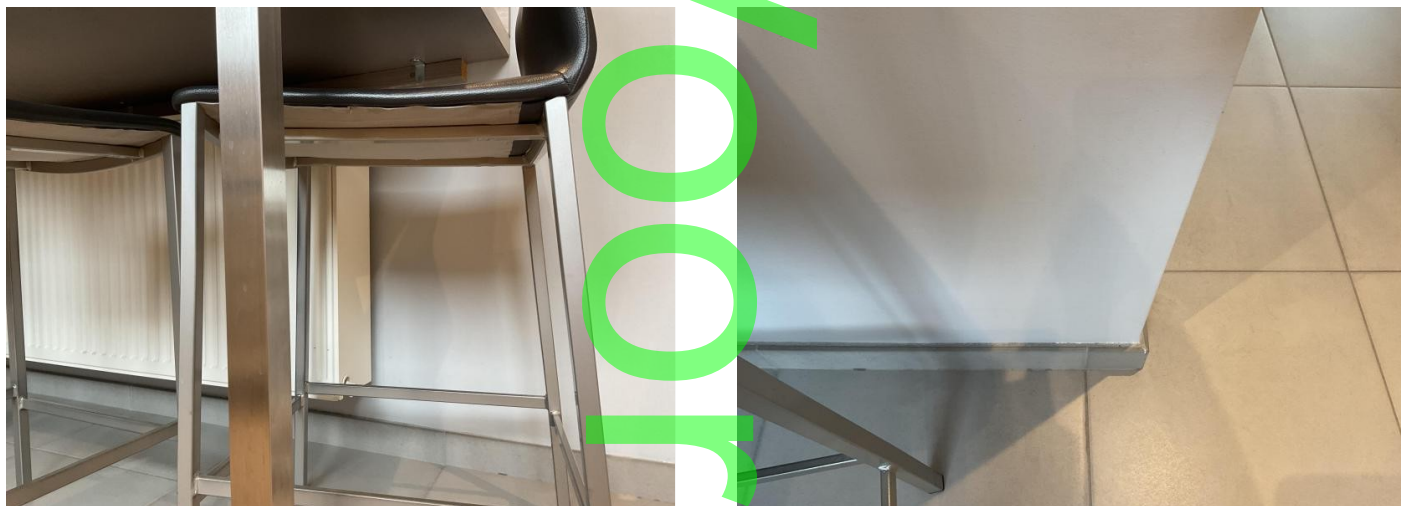
Conclusie

Geen asbest

#	Type	Referentie	Resultaat
12.1	Mengmonster	6020506475	Geen asbest

Beschrijving	Pleisterwerk muren kalk
Omgeving	Binnen
Primaire drager	Binnenwand
Bindmiddel van materiaal	Gips - kalk
Gebondenheid op basis van bindmiddel	Niet-hechtgebonden
Hoeveelheid (oppervlakte - dikte - aantal)	<ul style="list-style-type: none">• 121,00 m² - 1,00 cm - 1 stuk
Totaal volume	1,21 m ³
Identificatiemethode	Een monstername door de asbestdeskundige met laboanalyse door een asbestlabo.
Destructieve handeling voor identificatie	Nee
Opmerking	<p>De hoeveelheid is een zo nauwkeurig mogelijke opmeting. Hieraan kunnen evenwel geen rechten worden ontleend. Waar mogelijk, wordt staalname uitgevoerd conform het inspectieprotocol: in een droge ruimte zoals een slaapkamer, in een natte ruimte zoals een keuken of badkamer, in een traphal en in een stookruimte.</p> <p>Staalname: de cv ruimte in de keuken - natte ruimte in de trappenhal gelijkvloers in 1 slaapkamer</p>

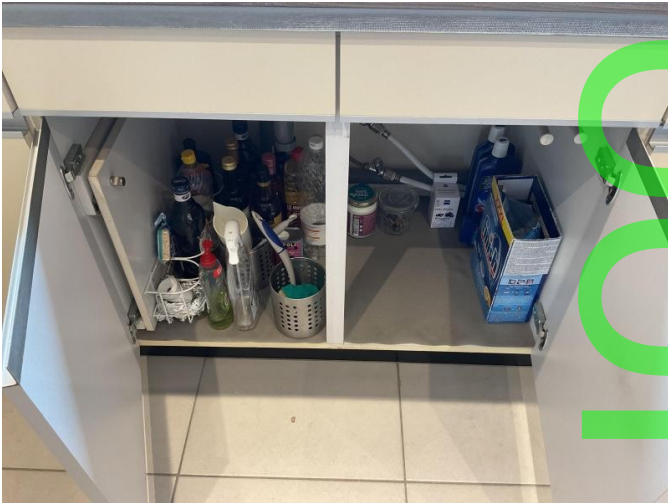
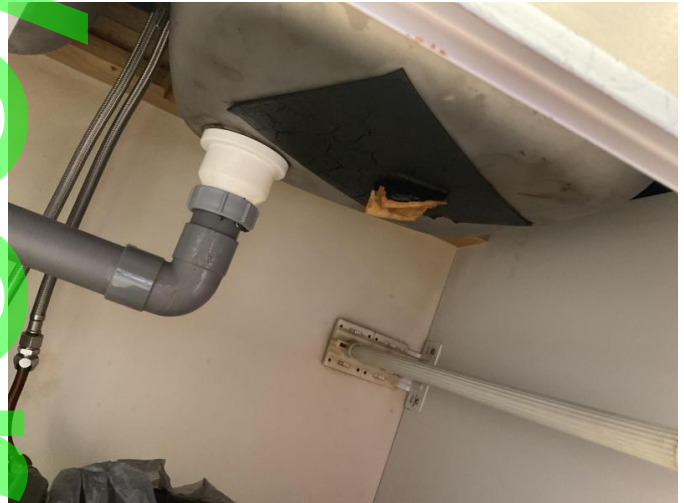
Conclusie

Geen asbest

#	Type	Referentie	Resultaat
13.1	Puntmonster	6020506473	Geen asbest
