Asbestinventarisatetest

Molderdijk 154, 2400 Mol

Attestnummer : 20230220-000458.001

Uitgegeven op : 26.02.2023

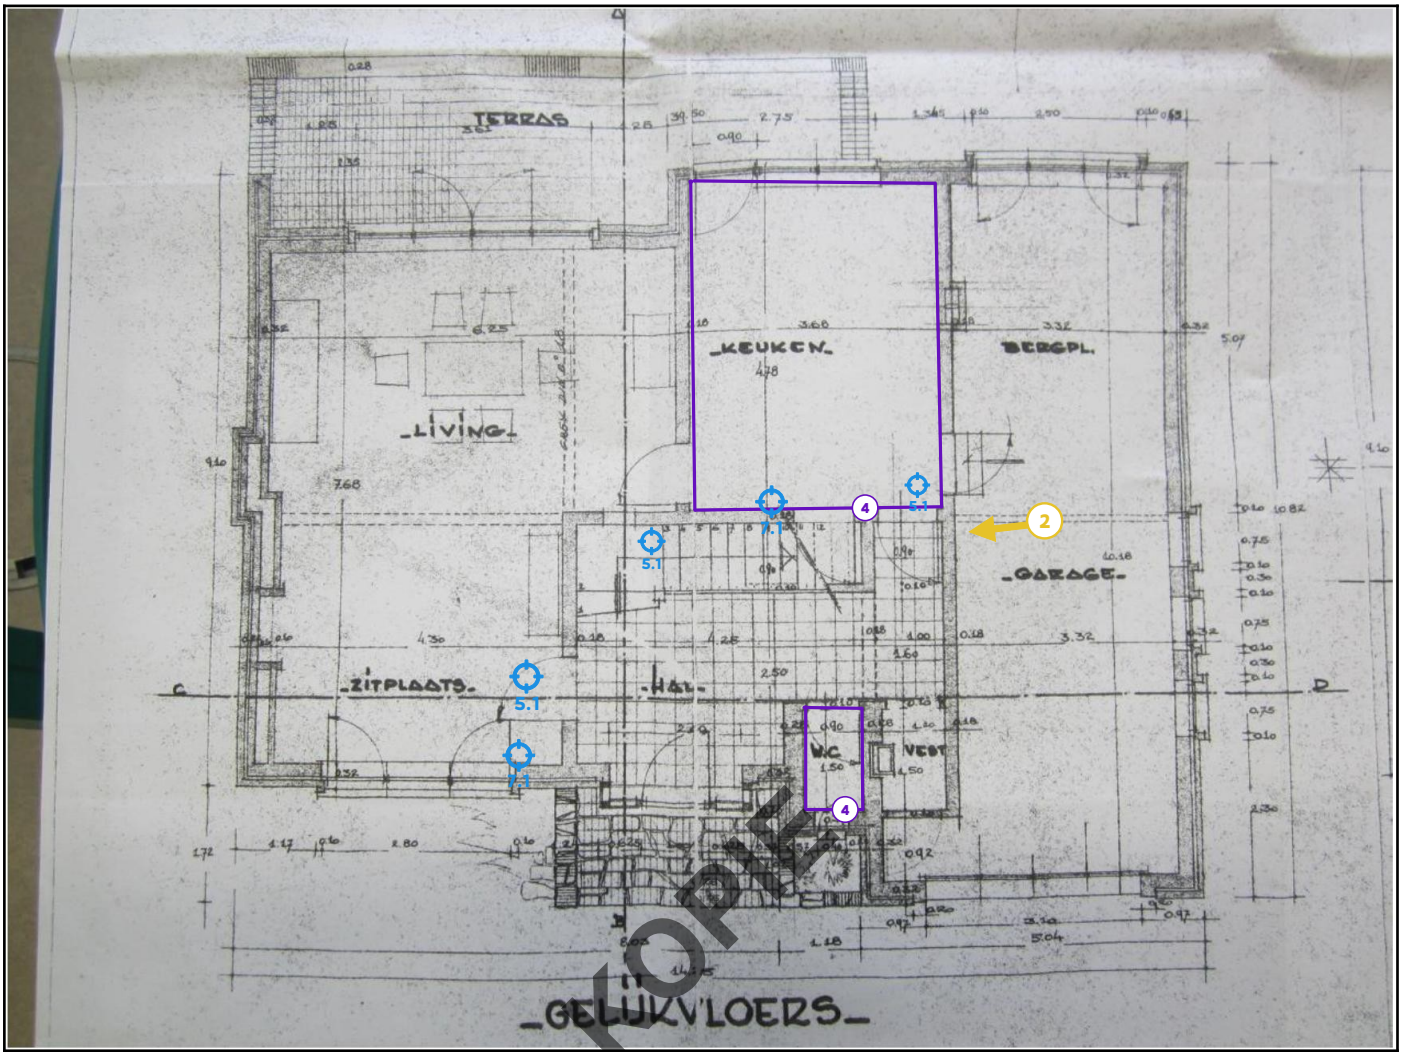
Plan 1.1: Gelijkvloers

Beschrijving	Type	Actie
2. Bakeliet	Asbestmateriaal	Zorgvuldig beheren
4. Tegellijm	Advies	-
5. Pleisterwerk plafonds	Geen asbest	-
5.1 Code: 2	Mengmonster	-
7. Pleisterwerk muren	Geen asbest	-
7.1 Code: 1	Mengmonster	-

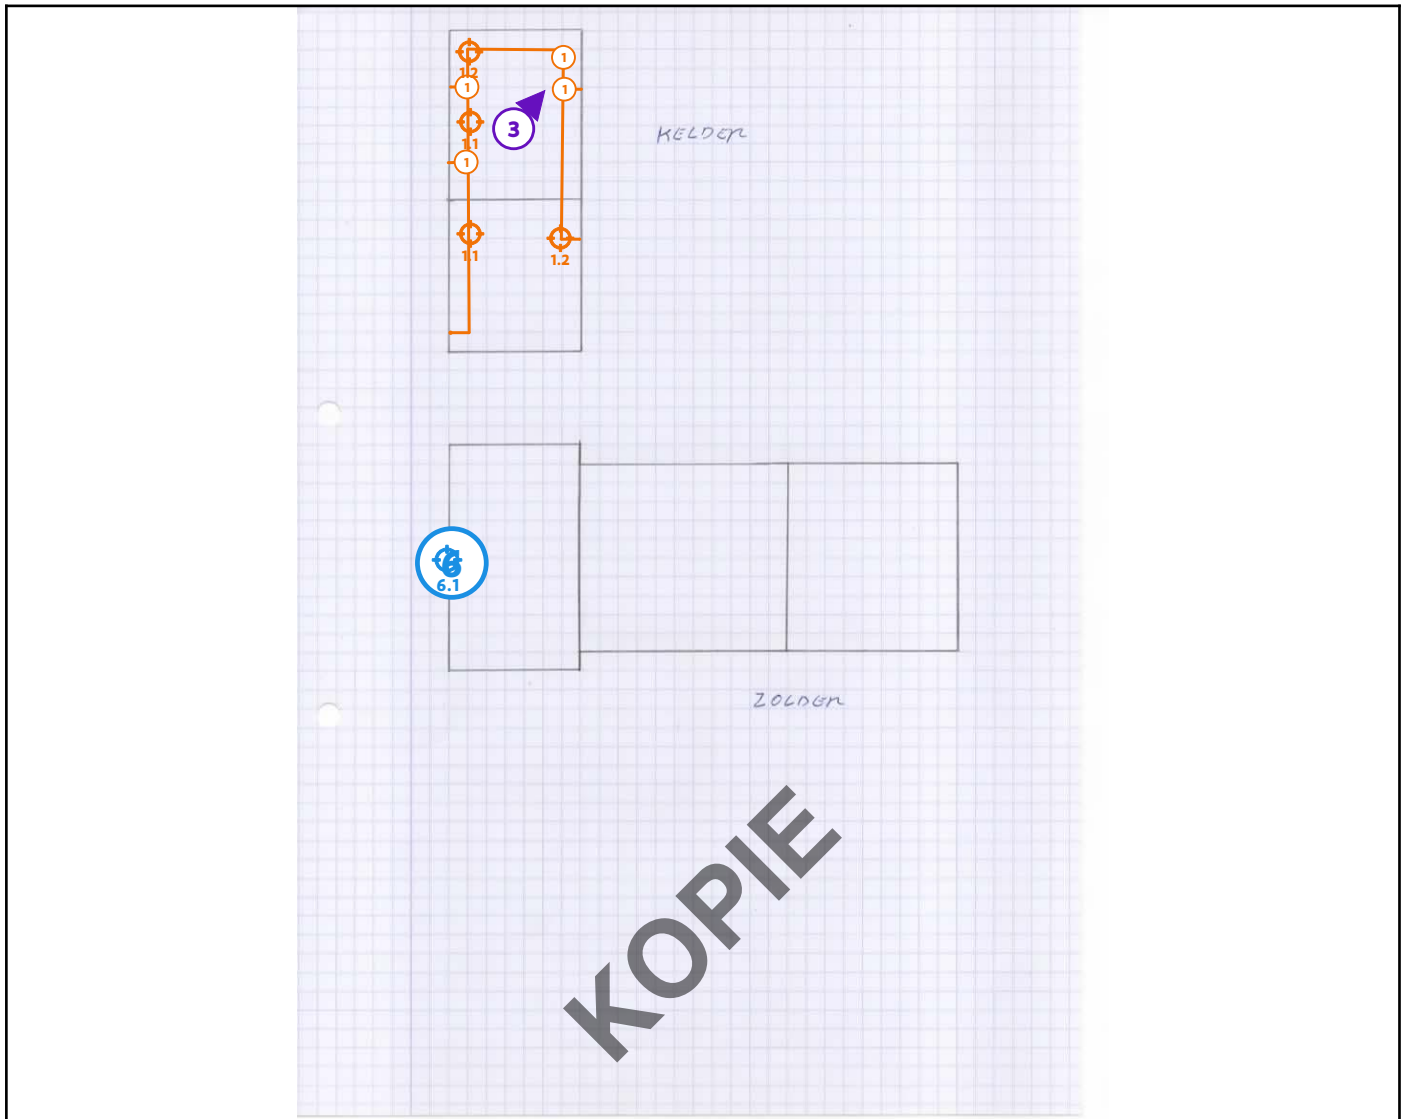
Plan 1.3: Kelder & Zolder

Beschrijving	Type	Actie
1. Warmteisolatie	Asbestmateriaal	Verwijderen
1.1 Code: 3 (recht)	Mengmonster	-
1.2 Code: 4 (bochten)	Mengmonster	-
3. CV ketel	Advies	-
6. Mastiek zolderraam	Geen asbest	-
6.1 Code: 6	Puntmonster	-

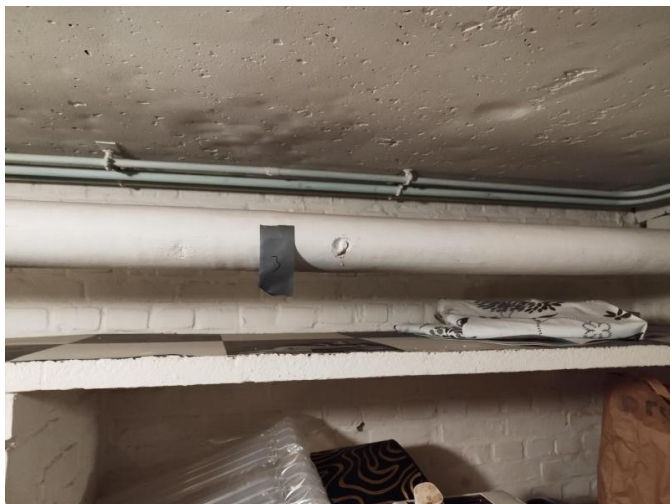
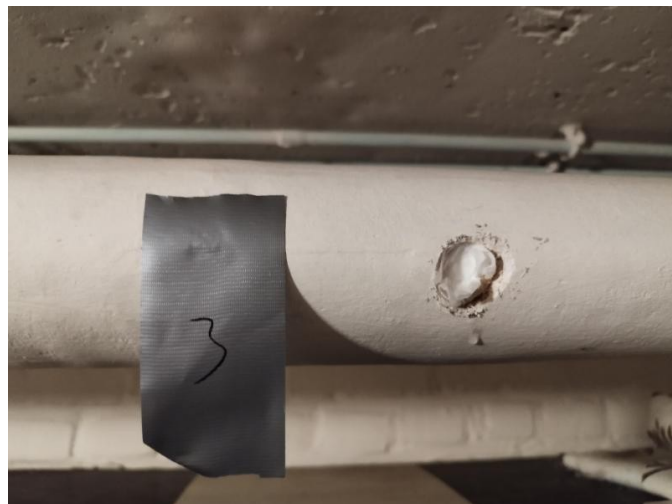
Het asbestmateriaal valt onder de mijlpaal van 2034.

Eindbeoordeling materiaalrisico	Verhoogd materiaalrisico en/of verhoogde kans op vezelvrijgave
---------------------------------	--

Gebondenheid	Categorie 2: niet-hechtgebonden met matrix
Asbestsoort (vezeltype)	Amfibool aanwezig, uitgezonderd crocidoliet
Asbestconcentratie	Hoog ($\geq 50\%$)
Afschermingsgraad van het gehele materiaal	Geheel of deels (ook) vrij aan de binnenlucht
Toestand van het materiaal	Onbeschadigd, niet verweerd

#	Type	Referentie	Resultaat
1.1	Mengmonster	3 (recht)	Amosiet
1.2	Mengmonster	4 (bochten)	Amosiet

Beschrijving	Warmteisolatie
Omgeving	Binnen
Primaire drager	HVAC infrastructuur en uitrusting
Asbestmateriaal	In-situ afwerkingslagen - Thermische isolatie
Bindmiddel van asbestmateriaal	Gips - kalk
Gebondenheid op basis van bindmiddel	Niet-hechtgebonden

Hoeveelheid (lengte - omtrek - dikte - aantal)	<ul style="list-style-type: none">• 17,00 m - 78,00 cm - 2,00 cm - 1 stuk
Totaal volume	0,265 m ³
Eenvoudig bereikbaar	Ja
Bevestigingswijze	<ul style="list-style-type: none">• Verlijmd, ingegoten, versmeerd
Identificatiemethode	Vaststelling met monstername
Destructieve handeling voor identificatie	Nee

Verwijderen

- Verwijder dit asbestmateriaal zo snel mogelijk. Volg de toestand goed op.

- Hermetische zone (erkend asbestverwijderaar)
Zeer grote kans op vezelvrijgave.

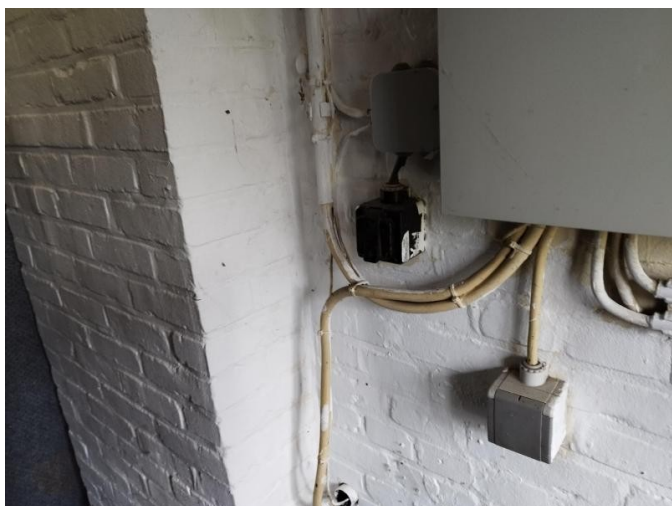
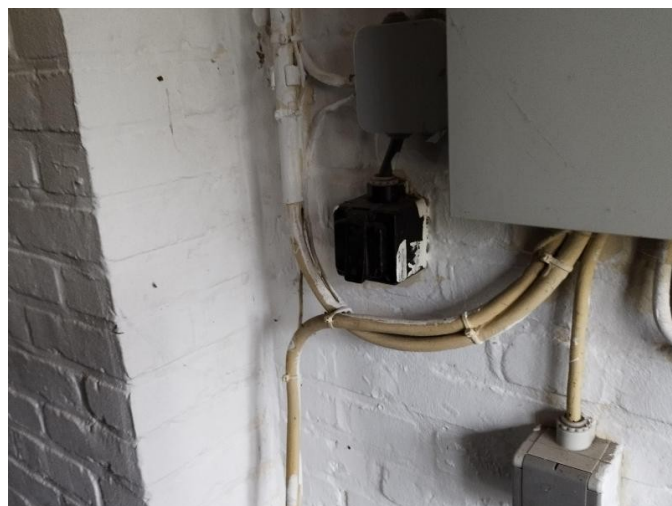
Het asbestmateriaal valt onder de mijlpaal van 2040.

Eindbeoordeling materiaalrisico	Laag materiaalrisico en/of verlaagde kans op vezelvrijgave
---------------------------------	--

Gebondenheid	Categorie 1: hechtgebonden in oorsprong
Asbestsoort (vezeltype)	Crocidoliet aanwezig
Asbestconcentratie	Laag (< 50%)
Afschermingsgraad van het gehele materiaal	Geheel of deels (ook) vrij aan de binnenlucht
Toestand van het materiaal	Onbeschadigd, niet verweerd

Beschrijving	Bakeliet
Omgeving	Binnen
Primaire drager	Communicatie en elektrische infrastructuur en uitrusting
Asbestmateriaal	Stopcontact van bakeliet
Bindmiddel van asbestmateriaal	Kunststof of -hars
Gebondenheid op basis van bindmiddel	Hecht
Hoeveelheid (gewicht - aantal)	• 0,20 kg - 1 stuk
Totaal gewicht	0,20 kg
Eenvoudig bereikbaar	Ja

Zorgvuldig beheren

- Zorg voor een veilig beheer. Vermijd het beschadigen van het asbestmateriaal. Controleer de toestand jaarlijks op wijzigingen.

- Eenvoudige handelingen: mag via doe-het-zelf of door werknemer(s) met opleidingsattest eenvoudige handelingen
Wanneer deze onbeschadigd en in 1 stuk verwijderd kunnen worden mogen deze verwijderingswerken door een particulier uitgevoerd worden.

Verpakken en bevochtigen.

PBM advies: mondmasker, handschoenen en tyvek.

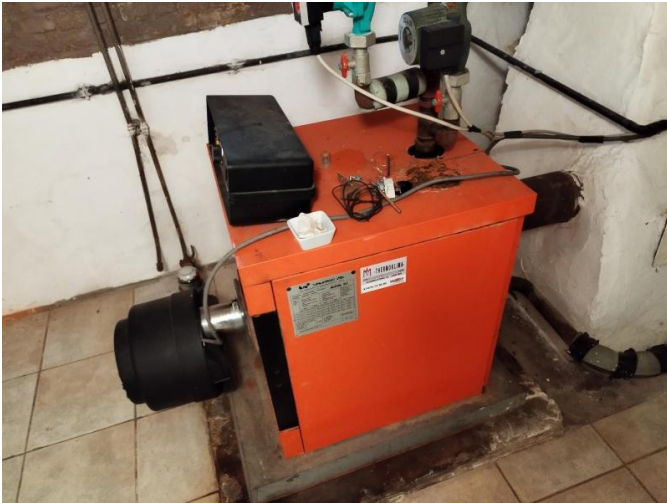
Vrije foto

Het merk van de ketel komt niet voor in het IAD bronnenboek. Deze blijft daarom asbestverdacht.

Identificatiemethode	Redelijk vermoeden
Primaire drager	HVAC infrastructuur en uitrusting

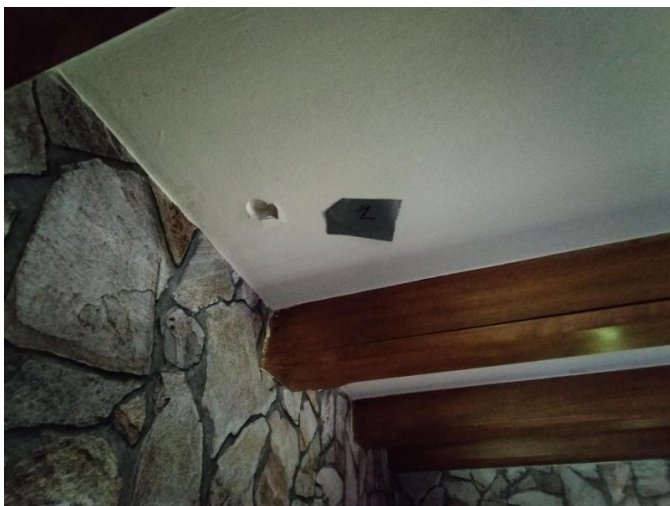
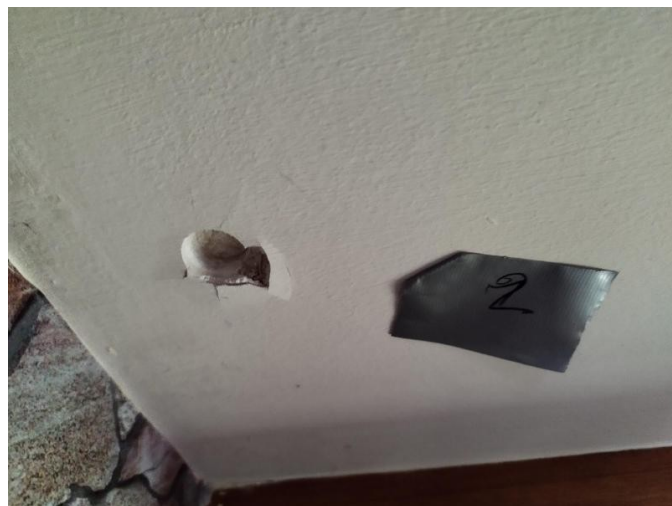
Geen asbest

#	Type	Referentie	Resultaat
5.1	Mengmonster	2	Geen asbest

Beschrijving	Pleisterwerk plafonds
Omgeving	Binnen
Primaire drager	Plafond

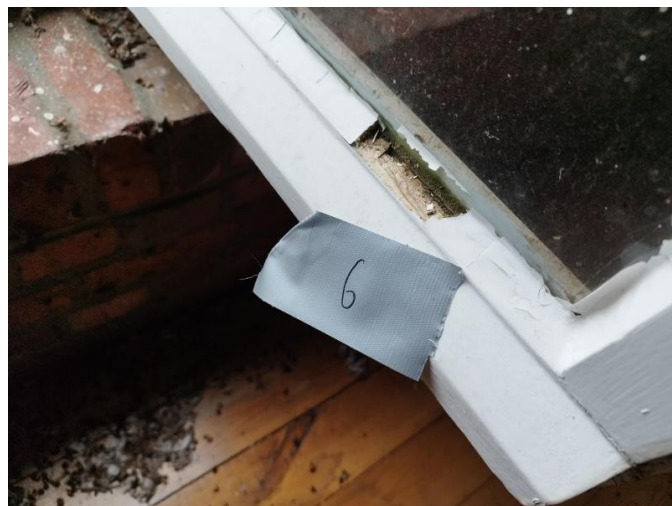
Fiche 6: Mastiek zolderraam

Geen asbest

#	Type	Referentie	Resultaat
6.1	Puntmonster	6	Geen asbest

Beschrijving	Mastiek zolderraam
Omgeving	Buiten
Primaire drager	Wandopening verticaal (raam, deur, ...)
Bindmiddel van materiaal	Kitten, mastiek, pasta

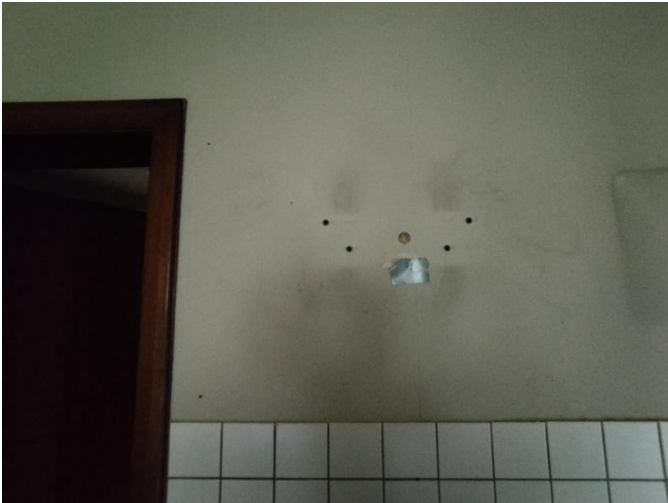
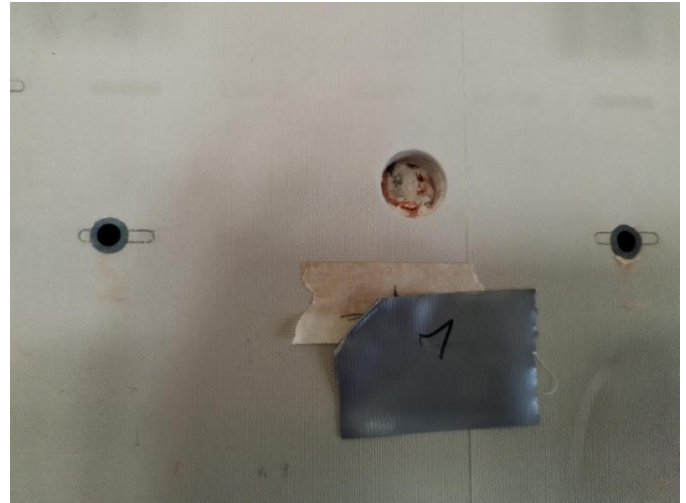
Geen asbest

#	Type	Referentie	Resultaat
7.1	Mengmonster	1	Geen asbest

Beschrijving	Pleisterwerk muren
Omgeving	Binnen
Primaire drager	Binnenwand

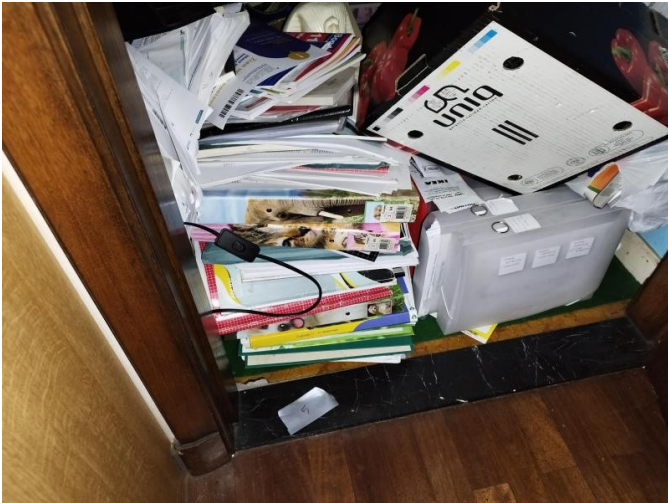
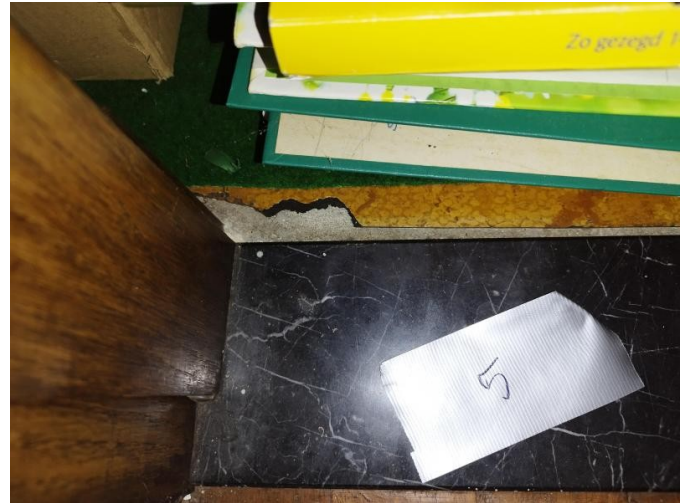
Fiche 8: Vloermat berging

Geen asbest

#	Type	Referentie	Resultaat
8.1	Puntmonster	5	Geen asbest

Beschrijving	Vloermat berging
Omgeving	Binnen
Primaire drager	Vloer
Bindmiddel van materiaal	Kunststof of -hars
