Asbestinventarisatetest

Gebroeders Van Eyckdreef 6, 3920 Lommel

Attestnummer : **20260608-000081.000**

Uitgegeven op : **08.06.2026**

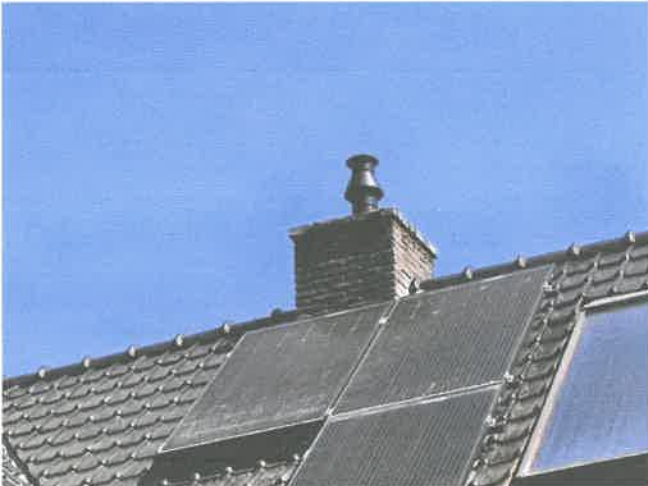
Situeringfoto

Tijdelijke beperking

Reden: Het te onderzoeken materiaal situeert zich hoger dan 3,50 m te rekenen vanaf een veilige ondergrond

Uitleg van de asbestdeskundige: Schouw was hoger dan 3,5 meter, zowel de binnenzijde als bovenkant konden niet onderzocht worden.

(Asbest)materiaal	Buis, koker, leiding, pijp, doorvoer
Karakterisatie	Asbest (verdacht)
Primaire drager	Schuin dak

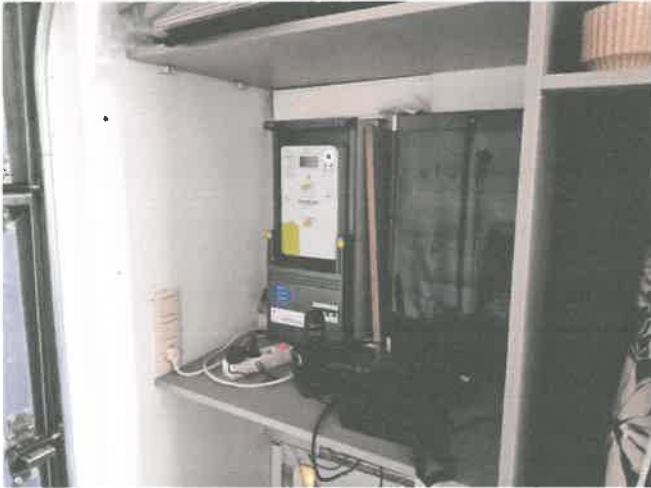
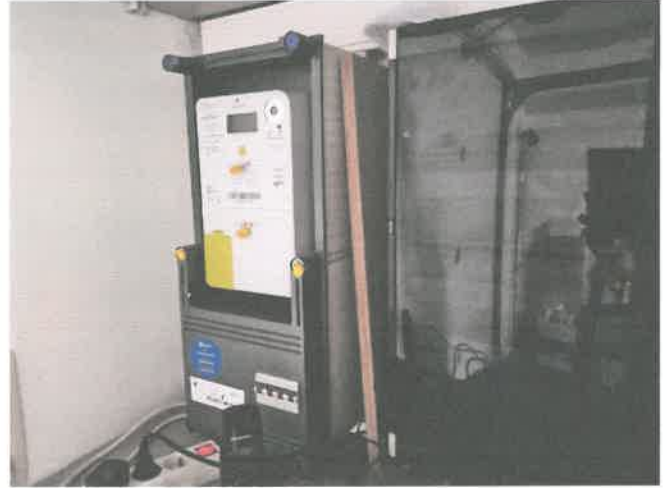
Fiche 3: Zekeringkast PVC

Zekeringkasten uit PVC bevatten geen asbestverdachte materialen.

De asbestdeskundige beoordeelt het materiaal als niet-asbestverdacht.

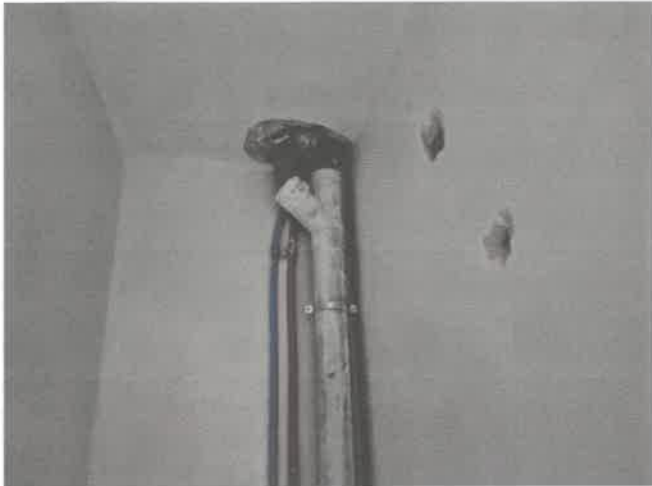
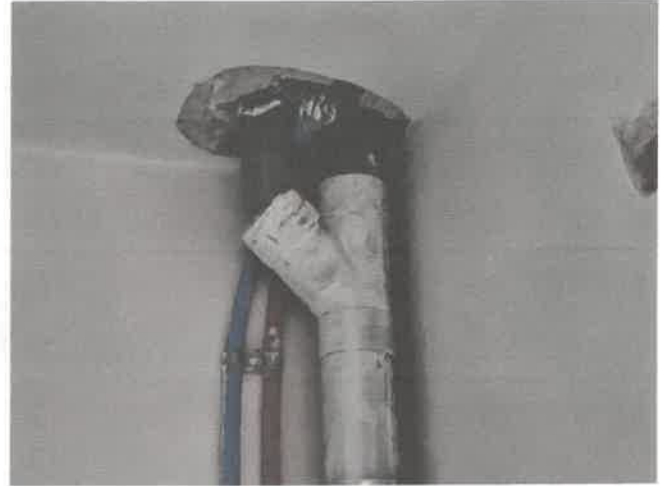
Fiche 4: Afvoerbuïs

Een afvoerbuïs uit PVC bevat geen asbestverdachte materialen.

De asbestdeskundige beoordeelt het materiaal als niet-asbestverdacht.

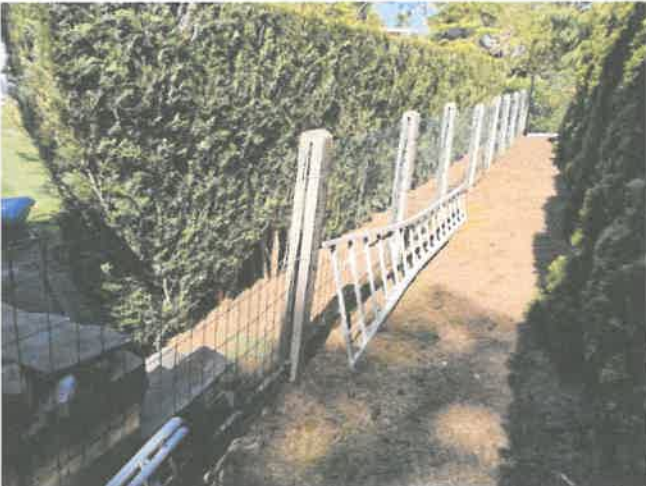
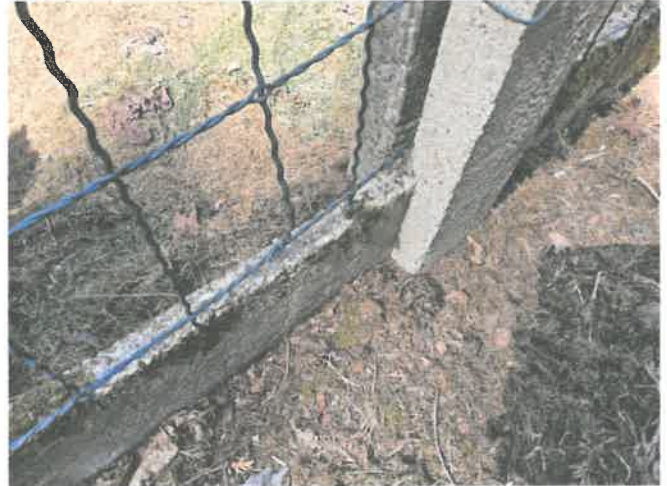
Fiche 5: Omheining tuin

Omheining tuin uit betonnen palen en platen, dit bevat geen asbestverdachte materialen.

De asbestdeskundige beoordeelt het materiaal als niet-asbestverdacht.

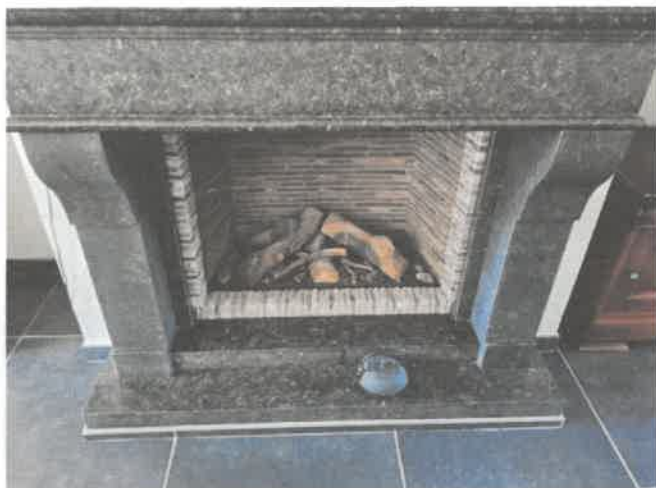
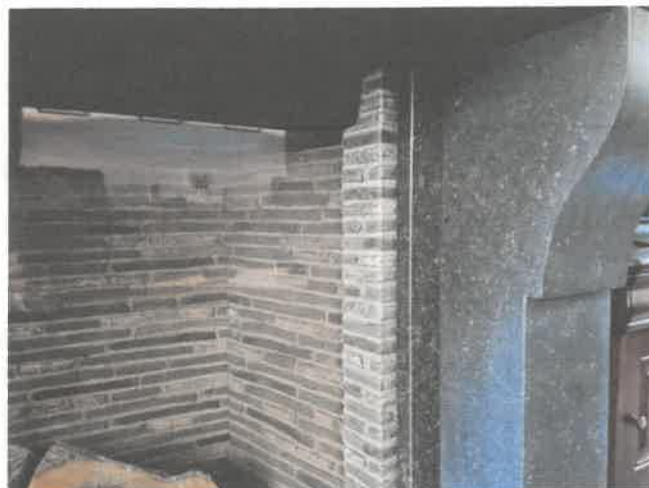
Fiche 6: Kachel

Kachel zonder koord, dit bevat geen asbestverdachte materialen.

Basis voor advies	De asbestdeskundige beoordeelt het materiaal als niet-asbestverdacht.
-------------------	---

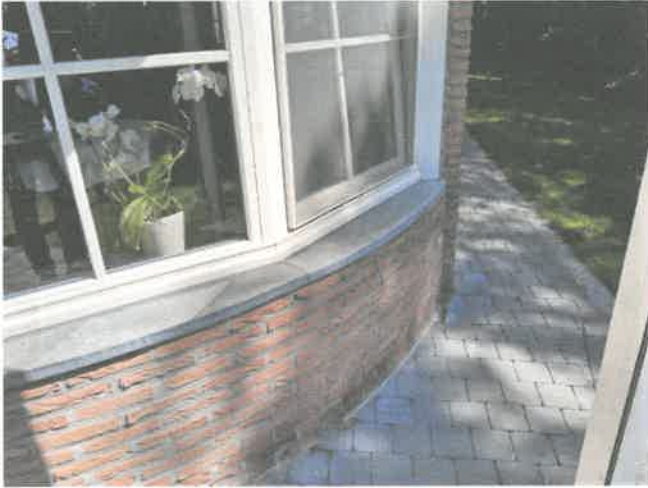
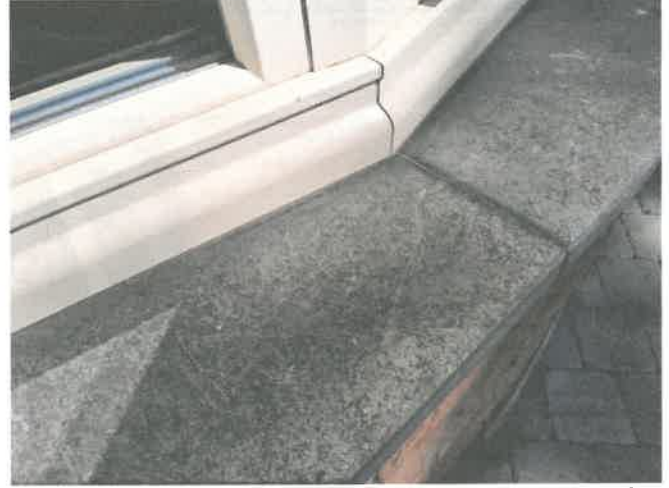
Fiche 7: Venstertablet en/of dorpel in arduin

Arduin venstertabletten en/of dorpels aan de buitenzijde van het schrijnwerk. Arduin is een natuursteen en bevat geen asbestverdachte materialen.

De asbestdeskundige beoordeelt het materiaal als niet-asbestverdacht.

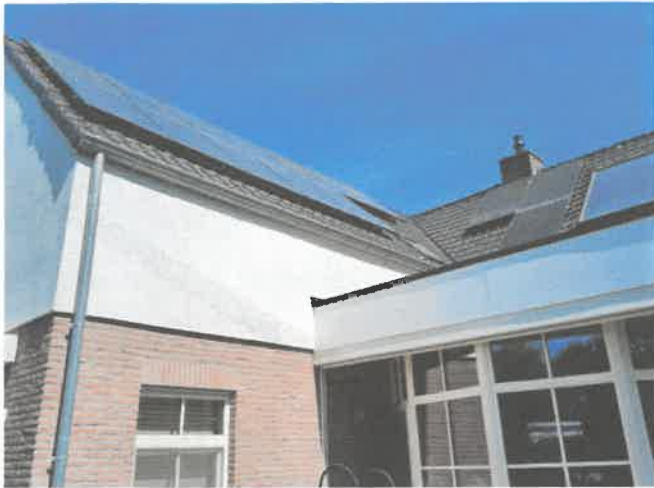
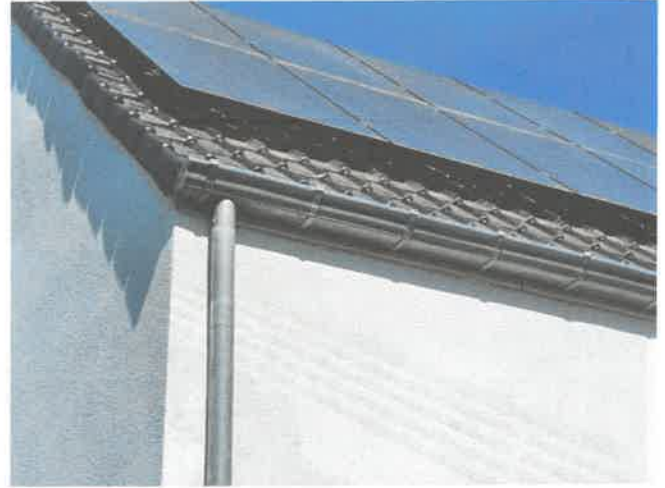
Fiche 8: Zinken dakgoot

Zinken dakgoten bevatten geen asbestverdachte materialen.

De asbestdeskundige beoordeelt het materiaal als niet-asbestverdacht.

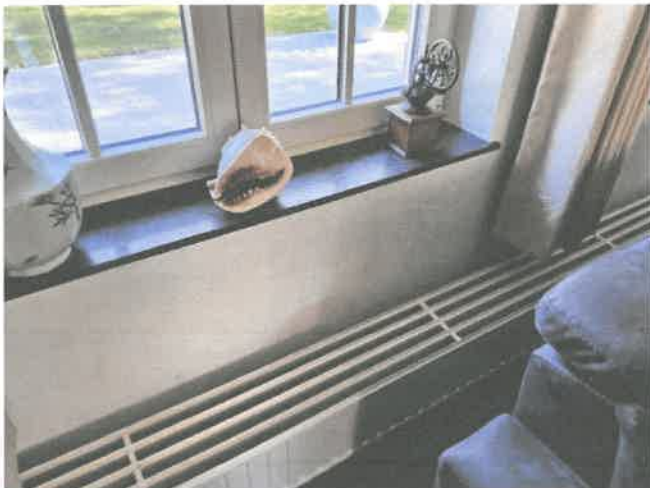
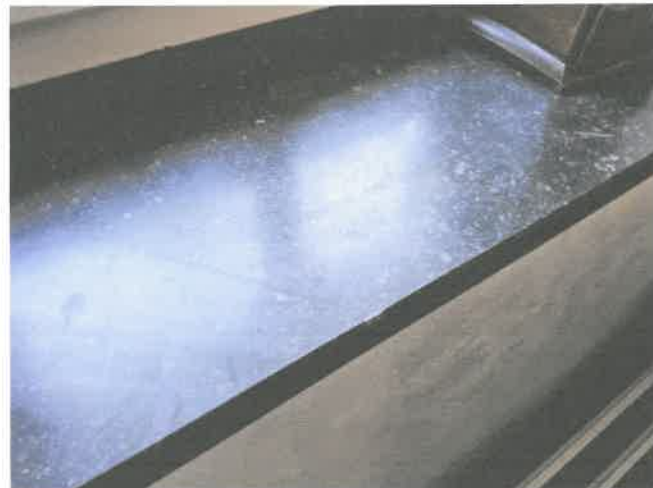
Fiche 9: Venstertablet in natuursteen

Venstertablet uit natuursteen, dit bevat geen asbestverdachte materialen.

De asbestdeskundige beoordeelt het materiaal als niet-asbestverdacht.

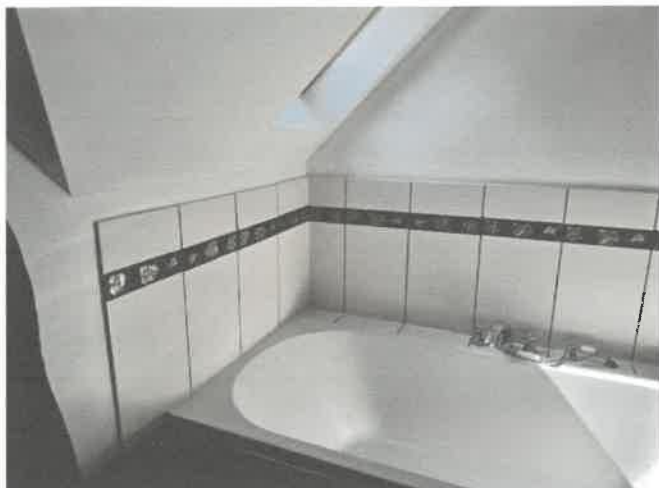
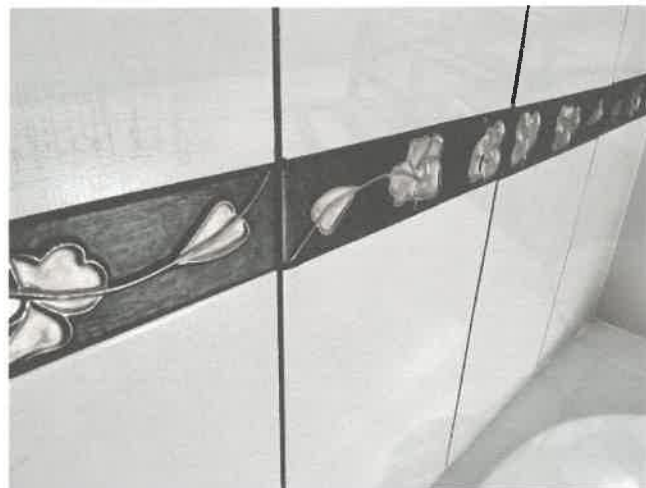
Fiche 10: Lijmlaag wandtegels

Binnenwanden afgewerkt met een intacte laag wandtegels zonder zichtbare beschadigingen. Inspectie van de onderliggende lijmlaag of tegels zelf is niet mogelijk zonder destructief onderzoek uit te voeren. Dit viel niet binnen onze onderzoeksopdracht.

Basis voor advies	Beoordeling op basis van expertise met een vaststelling door de asbestdeskundige.
-------------------	---

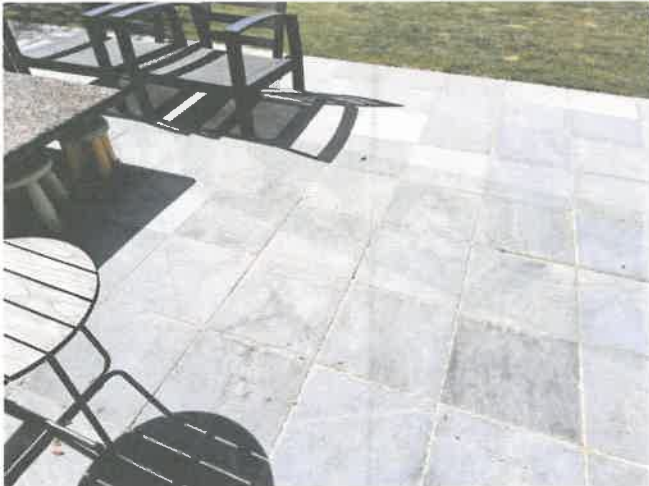
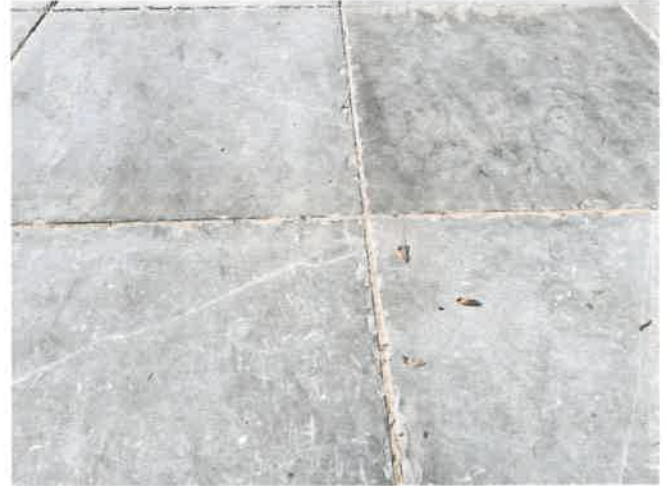
Fiche 11: Terrastegels

Terrastegels in goede staat en niet verdacht. Inspectie van de onderliggende lijmlaag of tegels zelf is niet mogelijk zonder destructief onderzoek uit te voeren. Dit viel niet binnen onze onderzoeksopdracht.

Beoordeling op basis van expertise met een vaststelling door de asbestdeskundige.

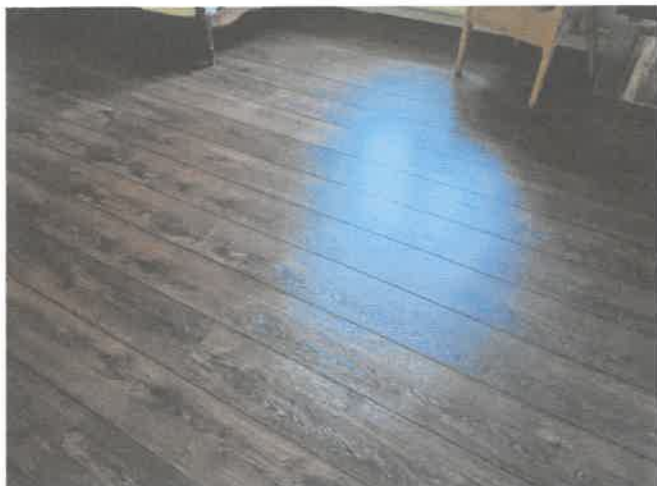
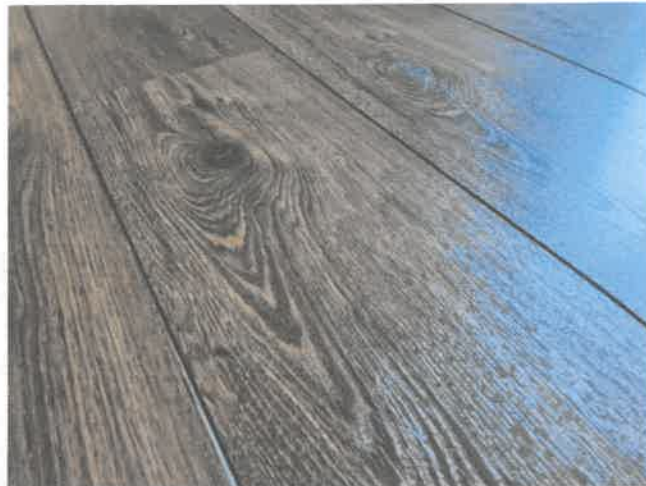
Fiche 12: Laminaat vloer

Een laminaatvloer is niet asbestverdacht. De deskundige kan geen uitspraak doen over mogelijk onderliggende toepassing zoals vinylzeil zonder destructief onderzoek uit te voeren. Dit viel niet binnen onze onderzoeksoopdracht. Bij de verwijdering van de laminaatvloer dient hier bijkomende onderzoek te gebeuren.

Basis voor advies	Beoordeling op basis van expertise met een vaststelling door de asbestdeskundige.
-------------------	---

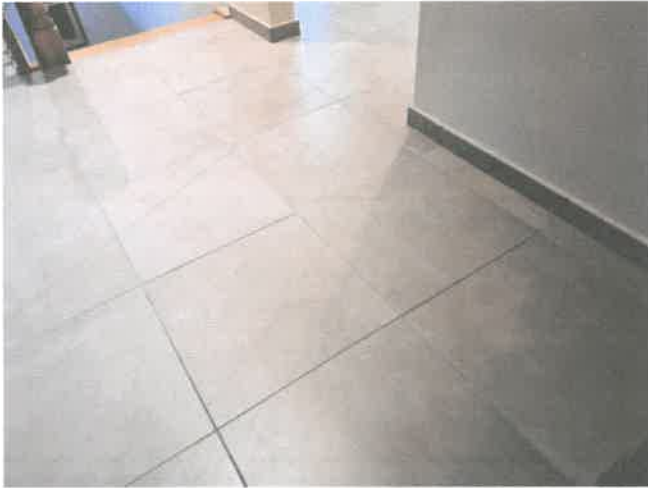
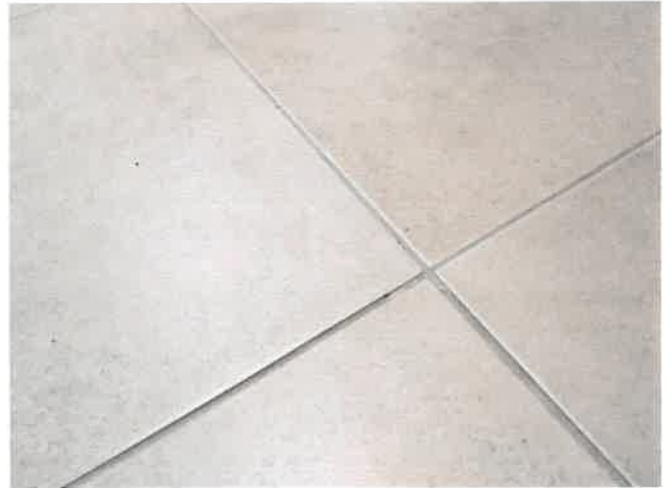
Fiche 13: Lijmlaag vloertegels

Tegels in de woning zijn niet verdacht. Inspectie van de onderliggende lijmlaag of tegels zelf is niet mogelijk zonder destructief onderzoek uit te voeren. Dit viel niet binnen onze onderzoeksopdracht.

Beoordeling op basis van expertise met een vaststelling door de asbestdeskundige.

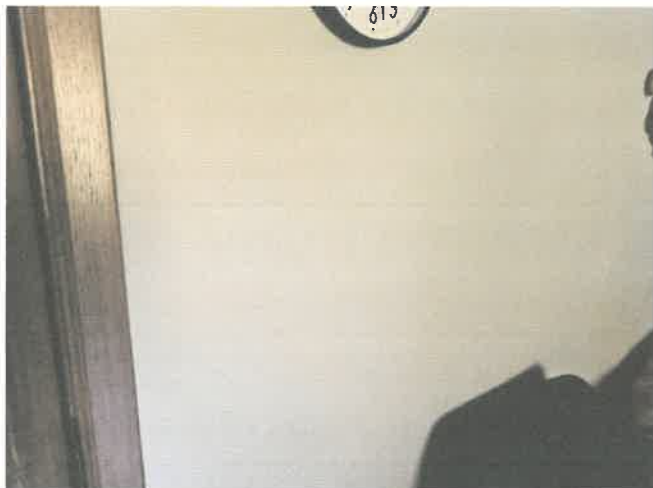
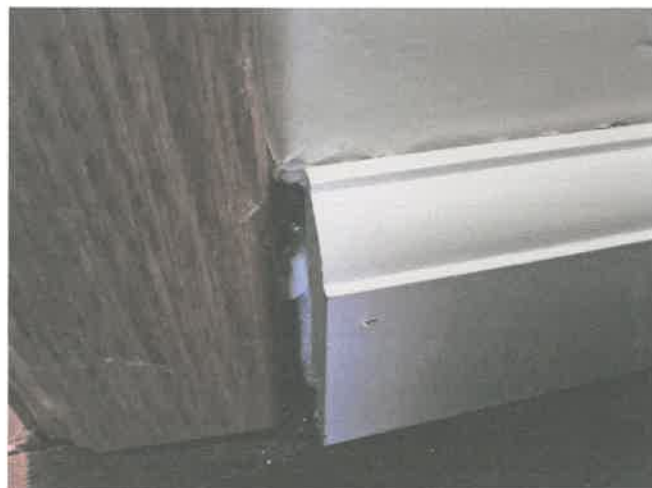
Fiche 14: Pleister muren

Geen asbest

#	Type	Referentie	Resultaat
14.1	Mengmonster	1	Geen asbest

Beschrijving	Pleister muren
Omgeving	Binnen
Primaire drager	Binnenwand
Bindmiddel van materiaal	Gips - kalk
Gebondenheid op basis van bindmiddel	Niet-hechtgebonden
Hoeveelheid (oppervlakte - dikte - aantal)	• 450,00 m ² - 0,75 cm - 1 stuk
Totaal volume	3,375 m ³
Identificatiemethode	Een monstername door de asbestdeskundige met laboanalyse door een asbestlabo.
Destructieve handeling voor identificatie	Nee
Opmerking	<p>- natte ruimte: bemonsterd in keuken +00</p> <p>- trappenhall: bemonsterd op -01</p> <p>- stookruimte: bemonsterd op -01</p> <p>- individuele ruimte: bemonsterd in garage +00</p> <p>De vermelde oppervlaktes, diktes, gewichten, volumes en aantallen betreffen een beredeneerde schatting. Er worden geen rechten verleend aan deze oppervlaktes/diktes/gewichten/volumes/aantallen.</p>

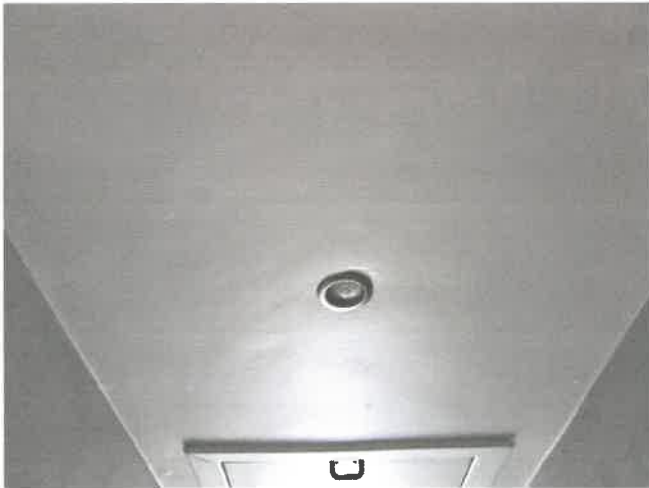
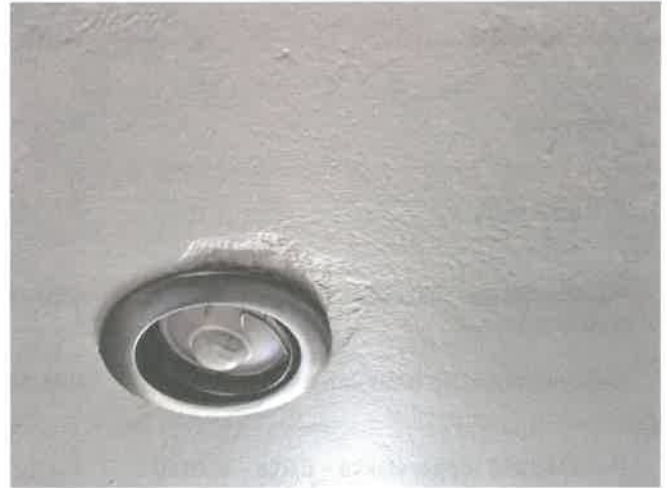
Fiche 15: Pleister plafonds

Geen asbest

#	Type	Referentie	Resultaat
15.1	Mengmonster	2	Geen asbest

Beschrijving	Pleister plafonds
Omgeving	Binnen
Primaire drager	Plafond
Bindmiddel van materiaal	Gips - kalk
Gebondenheid op basis van bindmiddel	Niet-hechtgebonden
Hoeveelheid (oppervlakte - dikte - aantal)	• 120,00 m ² - 0,75 cm - 1 stuk
Totaal volume	0,90 m ³
Identificatiemethode	Een monstername door de asbestdeskundige met laboanalyse door een asbestlabo.
Destructieve handeling voor identificatie	Nee
Opmerking	<p>- natte ruimte: bemonsterd in keuken +00 - trappenhall bemonsterd op -01 - stookruimte: bemonsterd op -01 - individuele ruimte: bemonsterd in garage +00</p> <p>De vermelde oppervlaktes, diktes, gewichten, volumes en aantallen betreffen een beredeneerde schatting. Er worden geen rechten verleend aan deze oppervlaktes/diktes/gewichten/volumes/aantallen.</p>

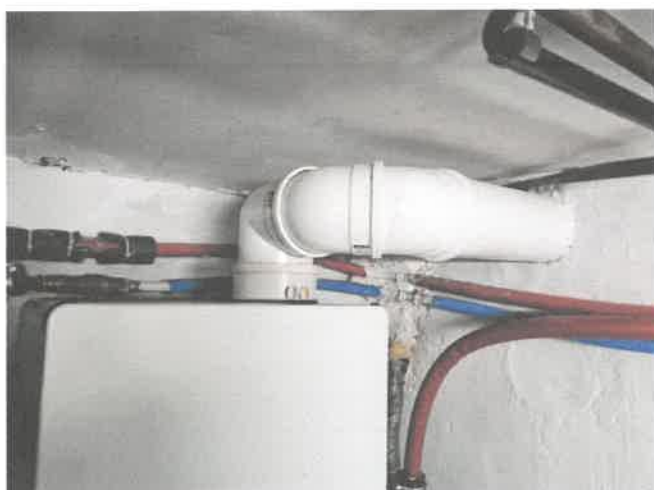
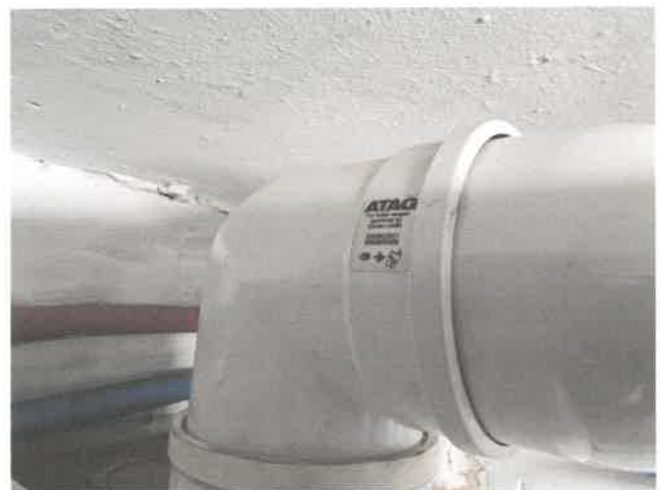
Beschrijving	Notitie	Terug te vinden op plannen
Fiche 16: Inox rookgaskanaal	Inox rookgaskanaal bevat geen asbestverdachte materialen.	Plan 1.1: Kelder - Bronfiches & adviezen Plan 1.6: Dak/zolder - Bronfiches & adviezen
Fiche 17: Onderdak	Dit type onderdak bevat geen asbestverdachte materialen. Vernieuwd in 2009.	Plan 1.6: Dak/zolder - Bronfiches & adviezen
Fiche 18: Betonnen dakpannen	Betonnen dakpannen bevatten geen asbestverdachte materialen.	Plan 1.6: Dak/zolder - Bronfiches & adviezen
Fiche 19: Soepele kit vensters	Schrijnwerk met soepele siliconen kitten. Deze kitten bevatten geen asbestverdachte materialen.	Plan 1.2: Gelijkvloers - Bronfiches & adviezen Plan 1.4: +01 - Bronfiches & adviezen
Fiche 20: Buisisolatie uit polyethyleenschuim	Buisisolatie uit polyethyleenschuim bevat geen asbestverdachte materialen.	Plan 1.1: Kelder - Bronfiches & adviezen
Fiche 21: CV ketel	CV ketel uit het bouwjaar 2010, dit type toestellen bevat geen asbestverdachte materialen.	Plan 1.1: Kelder - Bronfiches & adviezen

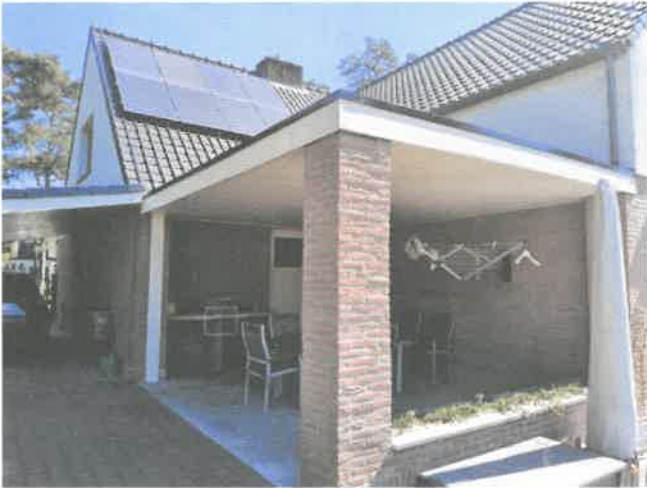
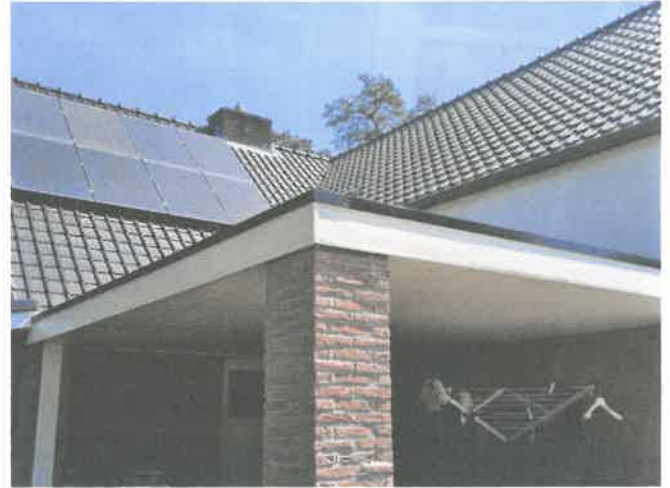
Fiche 22: Epdm dakbekking	Platte daken uit 2022, dit bevat geen asbestverdachte materialen.	Plan 1.6: Dak/zolder - Bronfiches & adviezen
