Asbestinventarisatetest

Einde 143, 3920 Lommel

Attestnummer : 20250127-000179.000

Uitgegeven op : 27.01.2025

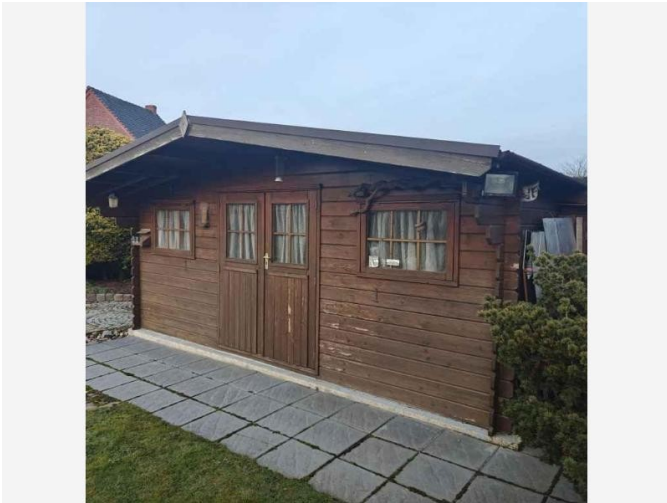
Vrije foto

Tuinhuis opgetrokken uit hout . Er werden geen asbestverdachte materialen aangetroffen tijdens de inspectie.

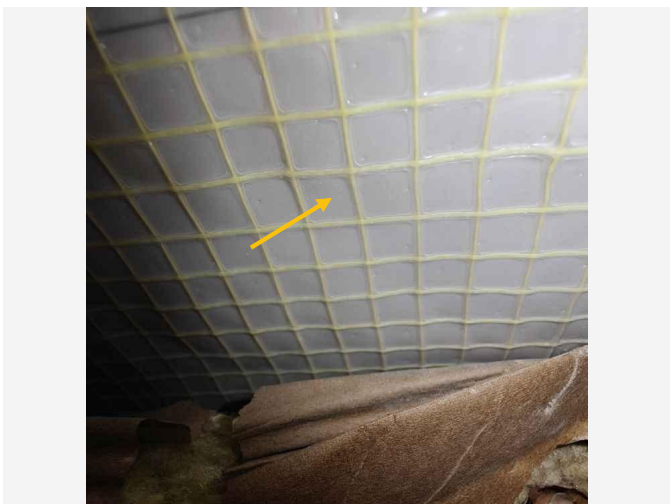
Vrije foto

Het dak is voorzien van gebakken pannen en er is geen onderdak aanwezig. Er werden geen asbestverdachte materialen aangetroffen tijdens de inspectie.

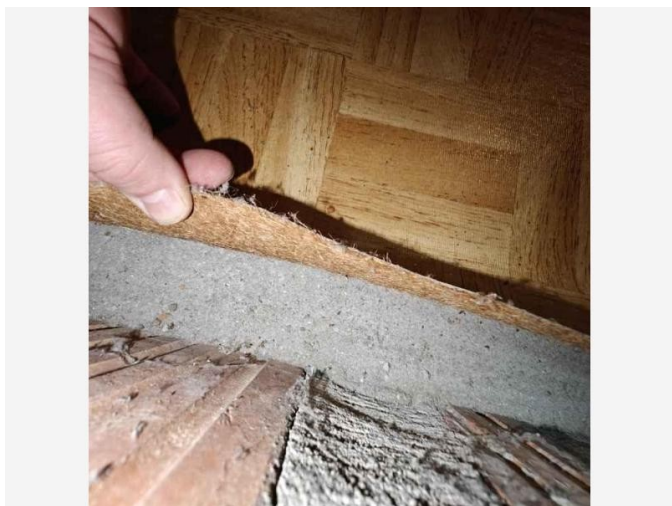
Vrije foto

De linoleum vloerkleden werden onderzocht en deze zijn niet asbestverdacht.

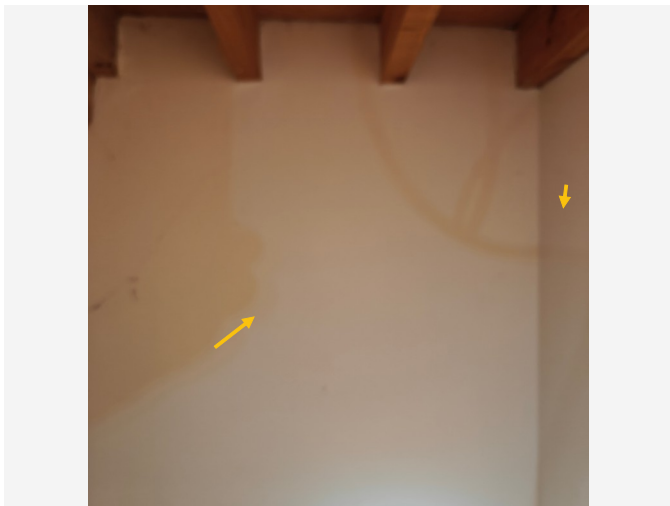
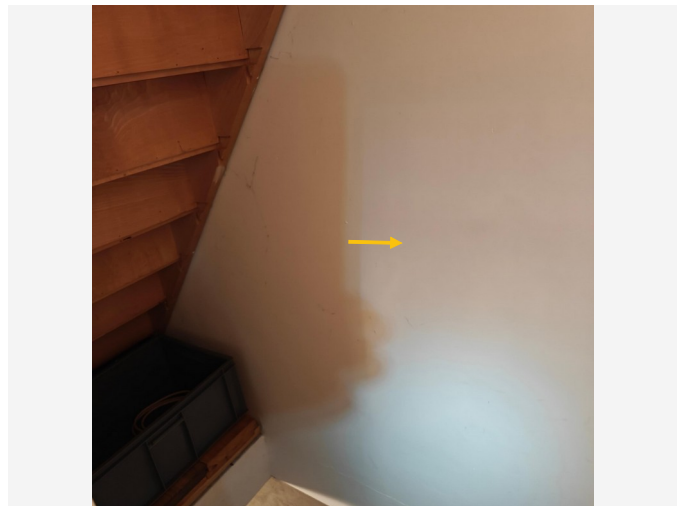
Geen asbest

#	Type	Referentie	Resultaat
5.1	Mengmonster	3920EIN143-M1	Geen asbest

Beschrijving	Pleisterwerk muren
Omgeving	Binnen
Primaire drager	Binnenwand
Bindmiddel van materiaal	Gips - kalk
Gebondenheid op basis van bindmiddel	Niet-hechtgebonden
Hoeveelheid (oppervlakte - dikte - aantal)	• 230,00 m ² - 1,00 cm - 1 stuk
Totaal volume	2,30 m ³
Identificatiemethode	Vaststelling met monstername
Destructieve handeling voor identificatie	Nee
Opmerking	De hoeveelheden zijn ter indicatie. Aan vermelde afmetingen/hoeveelheden of gewicht kunnen geen rechten worden ontleend. Waar mogelijk, wordt staalname uitgevoerd conform het inspectieprotocol: in een droge ruimte zoals een slaapkamer, in een natte ruimte zoals een keuken of badkamer, in een traphal en in een stookruimte.

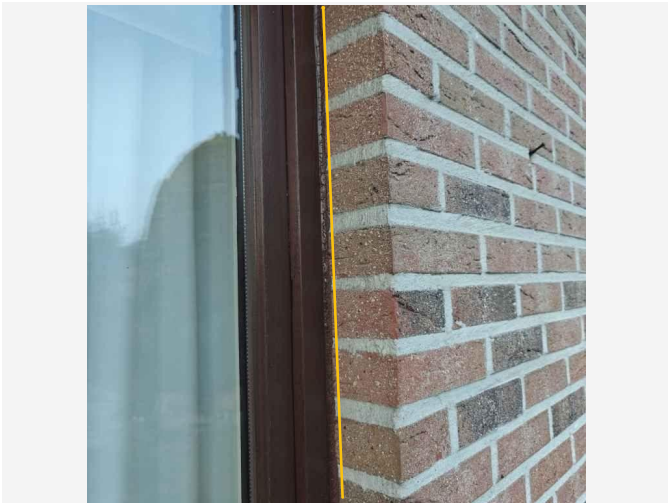
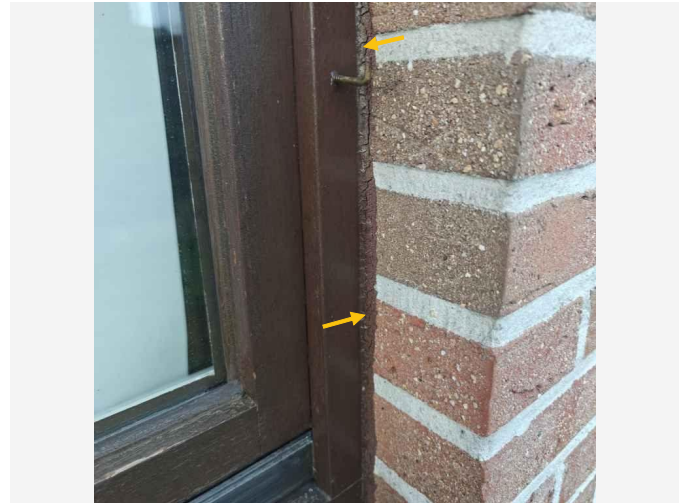
Geen asbest

#	Type	Referentie	Resultaat
6.1	Puntmonster	3920EIN143-Ma1	Geen asbest

Beschrijving	Mastiek
Omgeving	Buiten
Primaire drager	Wandopening verticaal (raam, deur, ...)
Bindmiddel van materiaal	Cement
Gebondenheid op basis van bindmiddel	Hecht
Hoeveelheid (gewicht - aantal)	• 1,00 kg - 1 stuk
Totaal gewicht	1,00 kg
Identificatiemethode	Vaststelling met monstername
Destructieve handeling voor identificatie	Nee
Opmerking	De hoeveelheden zijn ter indicatie. Aan vermelde afmetingen/hoeveelheden of gewicht kunnen geen rechten worden ontleend.
