Asbestinventarisatetest

Meutestraat 49, 3920 Lommel

Attestnummer : 20260330-000486.000

Uitgegeven op : 30.03.2026

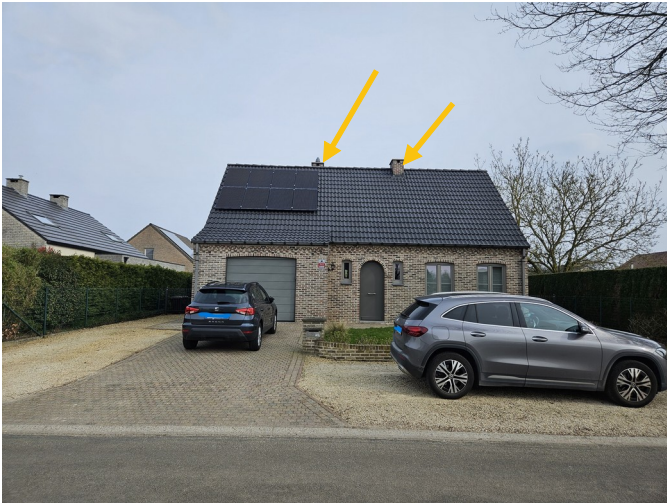
Tijdelijke beperking

Reden: Het te onderzoeken materiaal situeert zich hoger dan 3,50 m te rekenen vanaf een veilige ondergrond

Uitleg van de asbestdeskundige: Gezien de schouw op een hoogte hoger dan 3,5 meter staat van de vaste ondergrond, kan de deskundige zowel de boven als binnenzijde van de schouw niet inspecteren. Hier kunnen asbesthoudende/verdachte materialen aanwezig zijn.

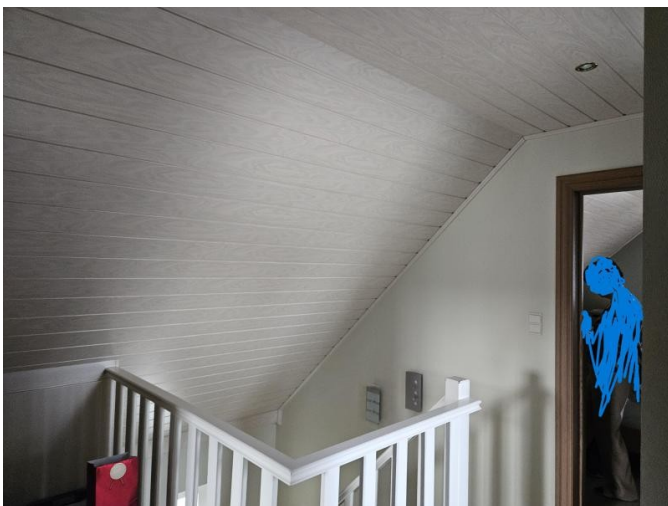
Tijdelijke beperking

Reden: Het te onderzoeken materiaal situeert zich hoger dan 3,50 m te rekenen vanaf een veilige ondergrond

Uitleg van de asbestdeskundige: De eigenaar geeft aan dat er geen zolder is, of dat deze niet bereikbaar is.

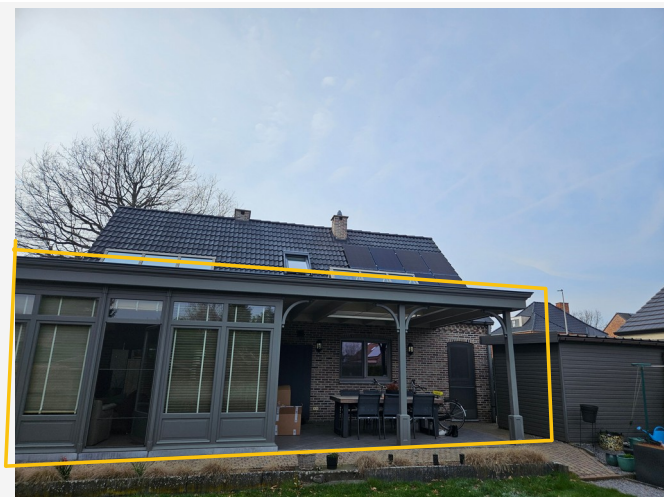
Uitgesloten van inspectie

Bouwjaar: 2017

Constructies gebouwd vanaf 2001 moeten niet onderzocht worden

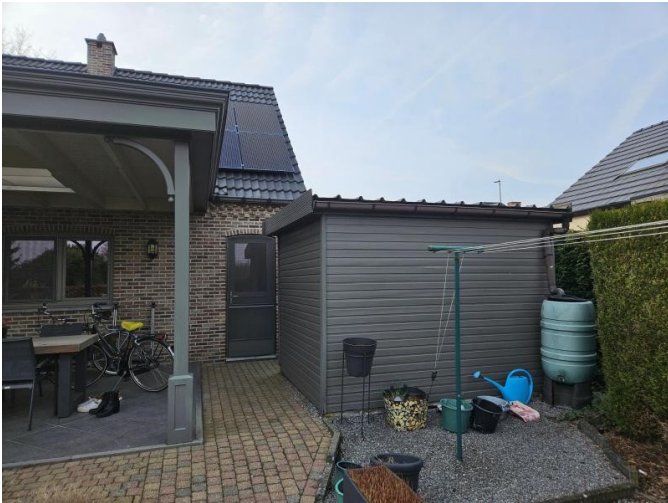
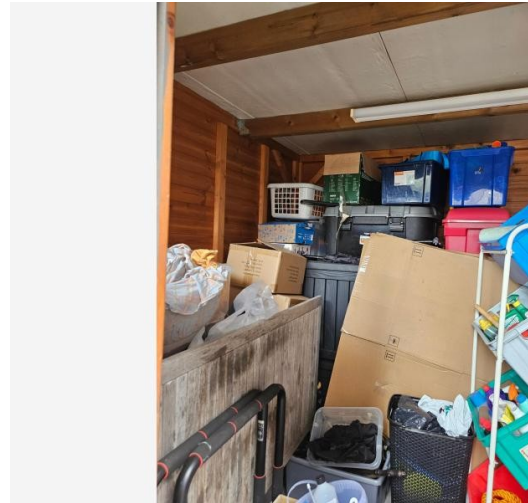
De deskundige heeft geen asbesthoudende/verdachte materialen kunnen vaststellen aanwezig in de berging buiten.

De asbestdeskundige beoordeelt het materiaal als niet-asbestverdacht.

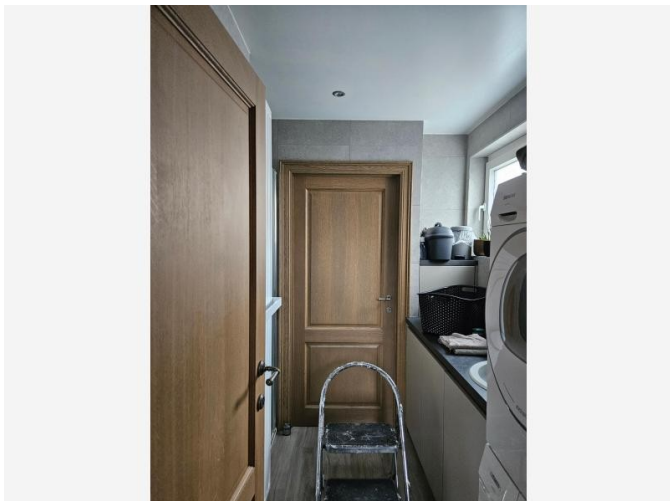
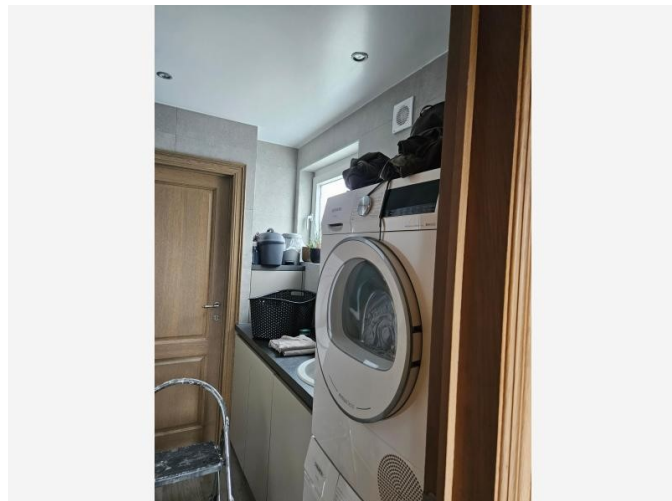
De deskundige heeft kunnen vaststellen dat de plafonds aanwezig in de inkom, keuken, achterinkom, wc en wasplaats bestaan uit gyproc dewelke niet asbestverdacht/houdend is. de deskundige kan geen uitspraak doen over eventuele toepassingen dewelke mogelijks aanwezig zijn achter deze plafonds.

Basis voor advies	De asbestdeskundige beoordeelt het materiaal als niet-asbestverdacht.
-------------------	---

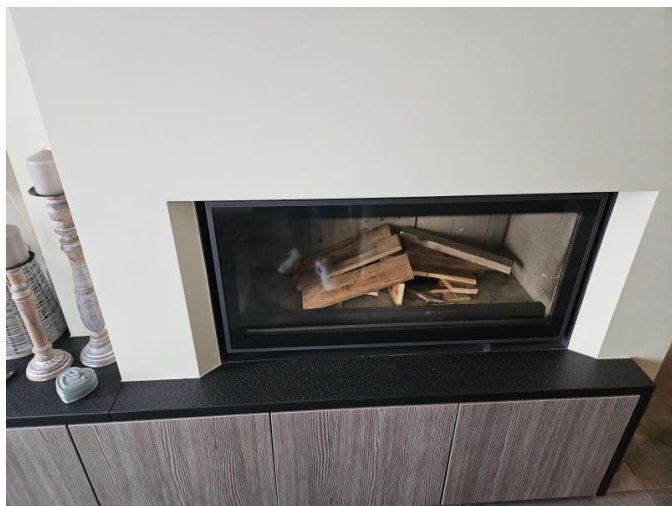
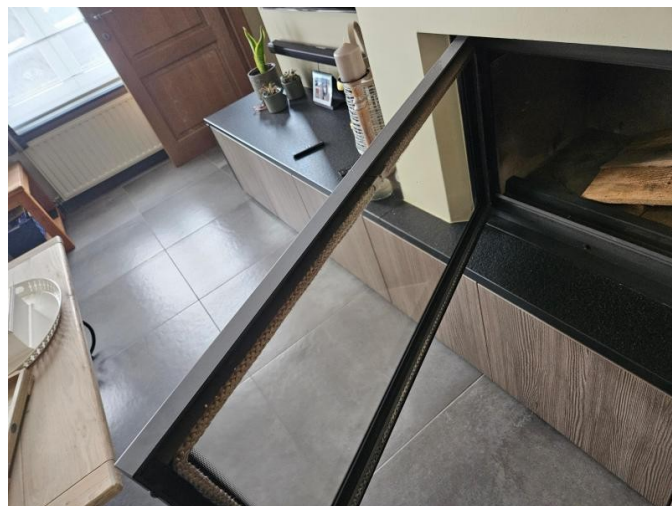
De asbestdeskundige beoordeelt het materiaal als niet-asbestverdacht.

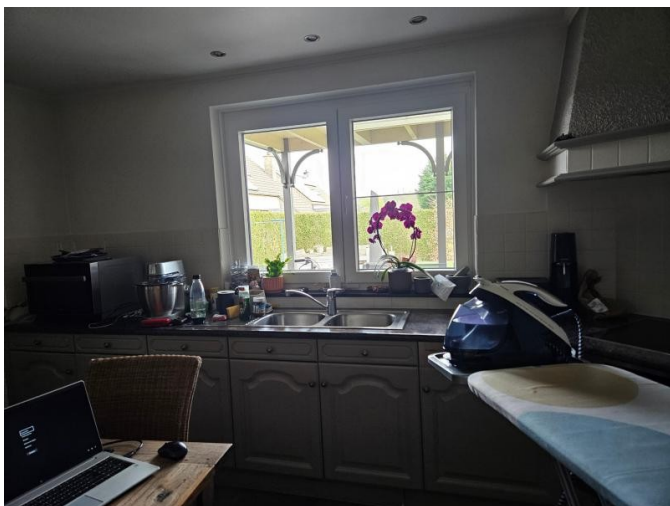
Er kan gebruik gemaakt zijn van asbesthoudende tegellijm. dit is echter niet onderzocht omwille van het niet destructief onderzoek. De eigenaar dient hier rekening mee te houden tijdens werken, een bijkomend onderzoek kan hiervoor aangevraagd worden.

Basis voor advies	Beoordeling op basis van expertise, zonder een vaststelling door de asbestdeskundige.
-------------------	---

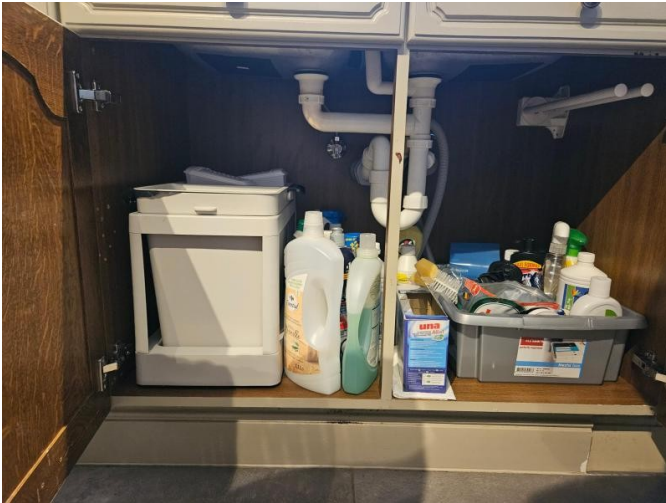
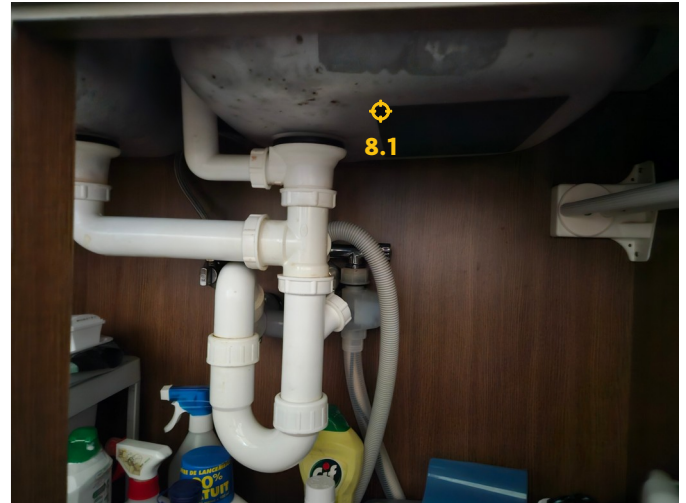
Fiche 8: teer pakking gootsteen

Geen asbest

#	Type	Referentie	Resultaat
8.1	Puntmonster	6020392092	Geen asbest

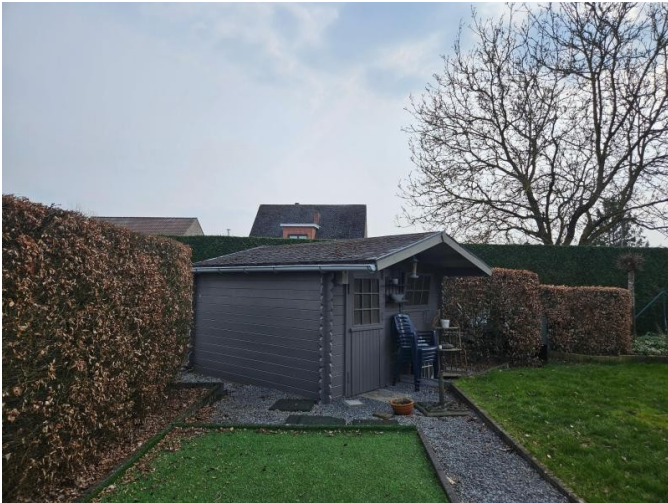
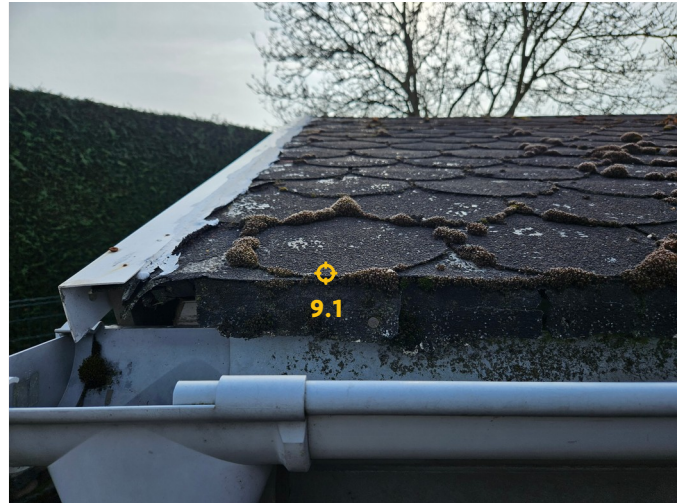
Fiche 9: teer dak tuinhuis

Geen asbest

#	Type	Referentie	Resultaat
9.1	Puntmonster	6020392093	Geen asbest

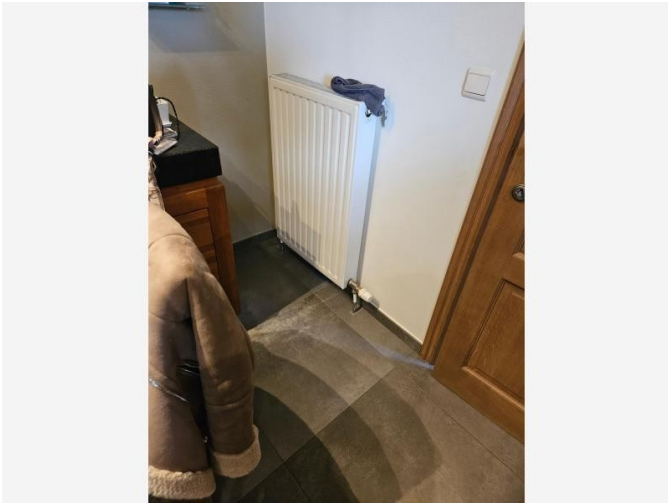
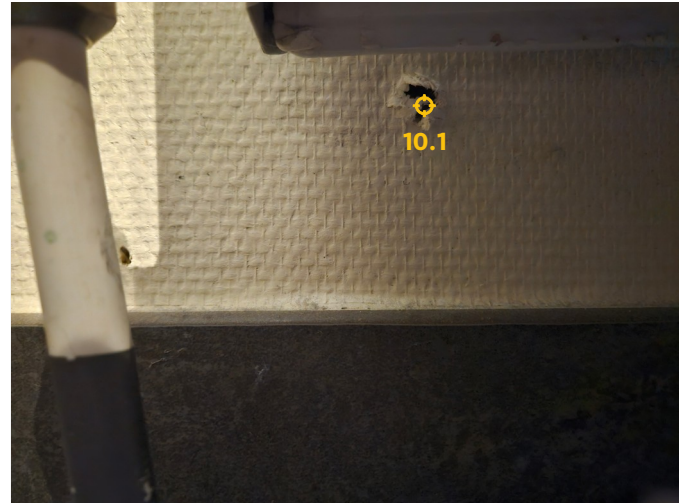
Geen asbest

#	Type	Referentie	Resultaat
10.1	Mengmonster	6020392091	Geen asbest

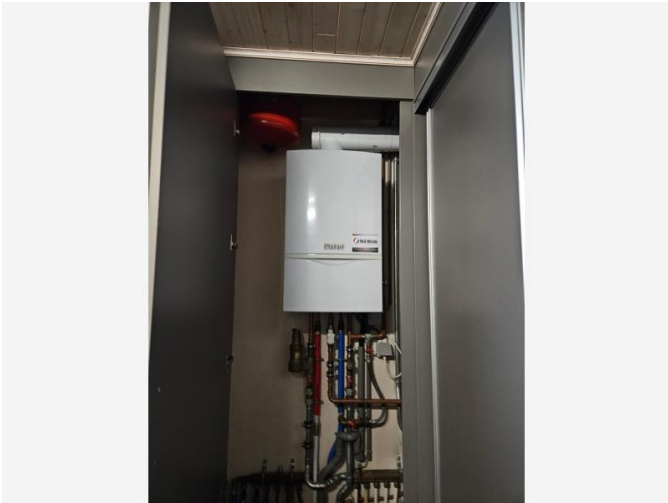
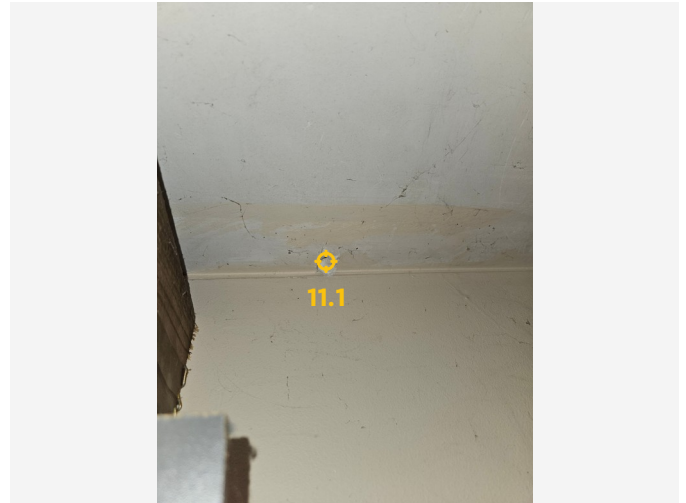
Geen asbest

#	Type	Referentie	Resultaat
11.1	Mengmonster	6020392094	Geen asbest
