Asbestinventarisatetest

Steenweg Linde 65, 3990 Peer

Attestnummer : 20260707-000183.000

Uitgegeven op : 07.07.2026

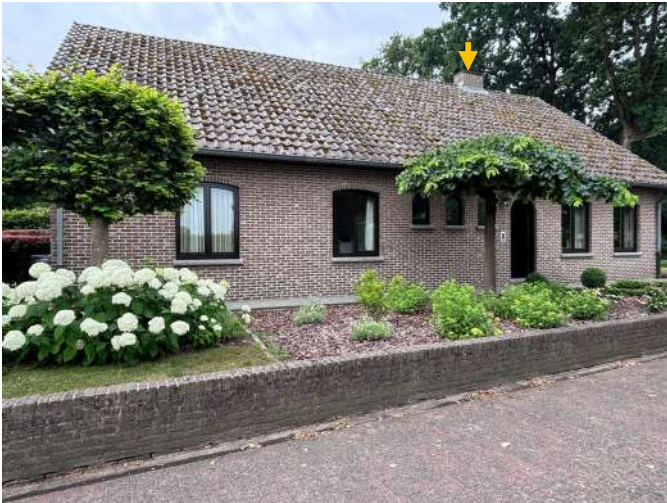
Tijdelijke beperking

Reden: Het te onderzoeken materiaal situeert zich hoger dan 3,50 m te rekenen vanaf een veilige ondergrond

Uitleg van de asbestdeskundige: Aan de buitenzijde van de schouw zijn er geen asbestverdachte materialen op te merken.

De schouw bevat binnenin mogelijk een asbestverdachte cement rookgaskanaal, asbestverdachte afsmeerlagen, asbestverdachte cementplaten. Laat dit onderzoeken bij eventuele werken.

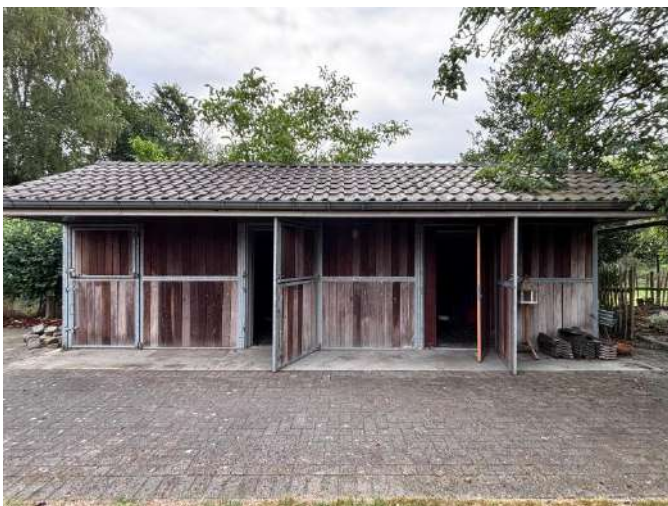
Uitgesloten van inspectie

Bouwjaar: 2003

Constructies gebouwd vanaf 2001 moeten niet onderzocht worden

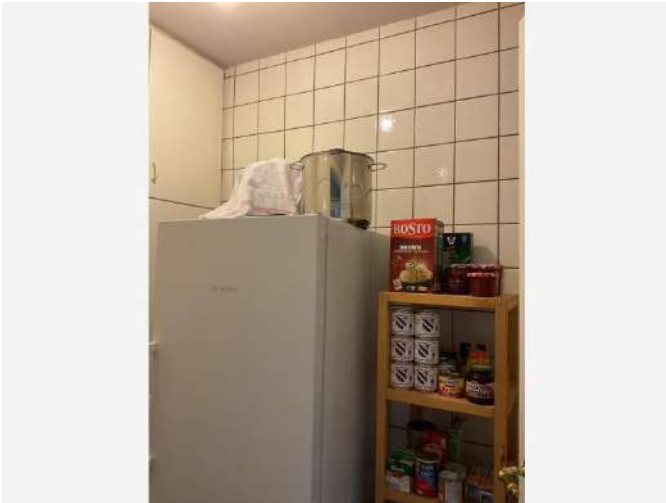
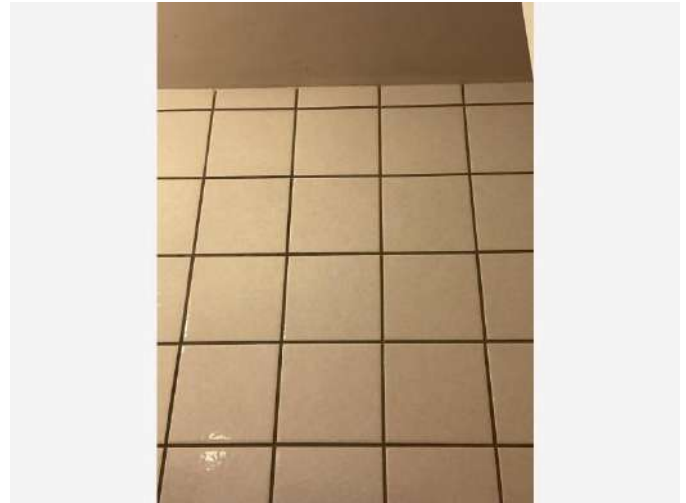
De wandtegels zijn afgewerkt met intacte tegels zonder zichtbare beschadigingen. Inspectie van de onderliggende lijmlaag is niet mogelijk zonder uitbreiding naar een destructief onderzoek.

Bij renovatie bijkomend onderzoek en staalname sterk aan te raden.

Asbesthoudende tegellijmen verwijderingsmethode: in een hermetische zone, door een erkend asbestverwijderaar.

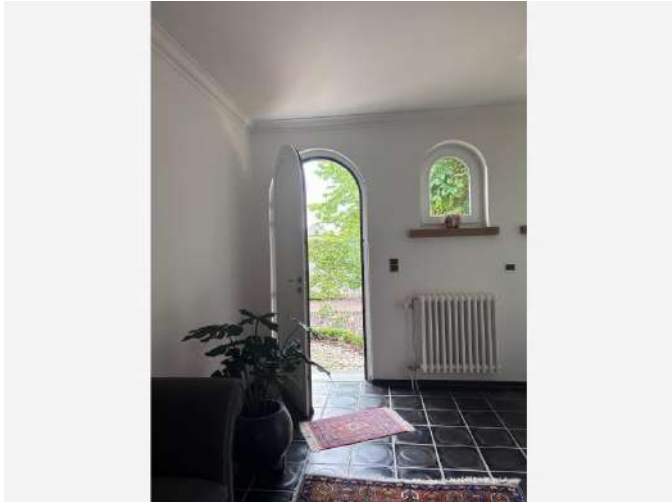
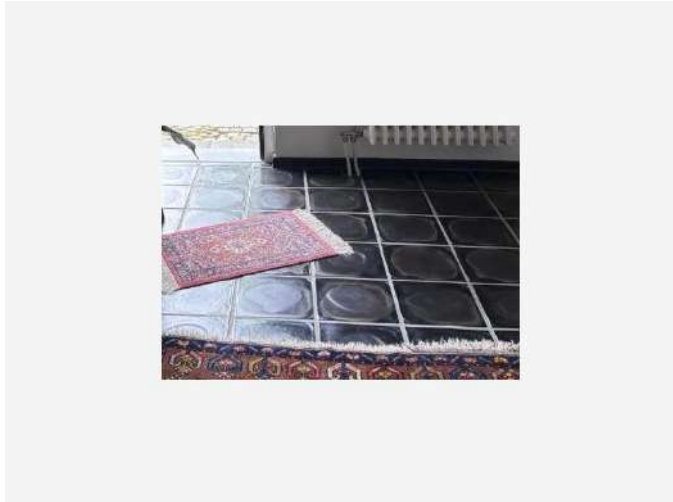
Fiche 5: Onderliggende vloeren, tegels - lijm (vloeren, wanden en plinten)

Het is steeds onbekend of er nog een onderliggende asbesthoudende vloeren, tegels of lijm aanwezig is, aangezien het bouwjaar van de woning

Let op bij renovatie van de vloeren dat er een mogelijkheid is dat er nog een asbesthoudende vloeren, lijm of resten aanwezig zijn.

Men kan enkel het tegendeel bewijzen door een destructief onderzoek en het uitvoeren van een staalname.

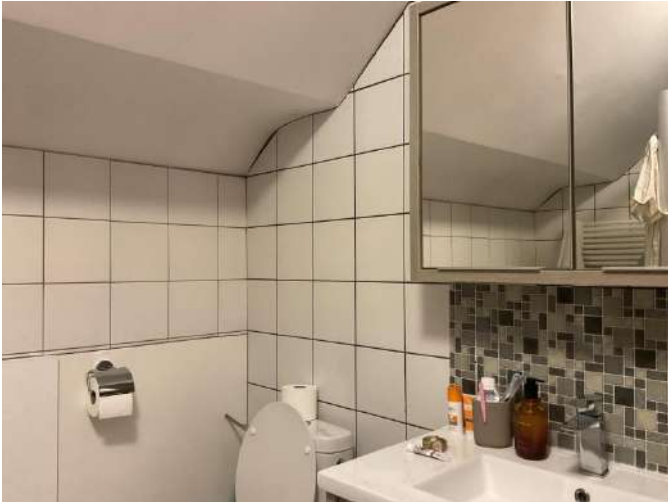
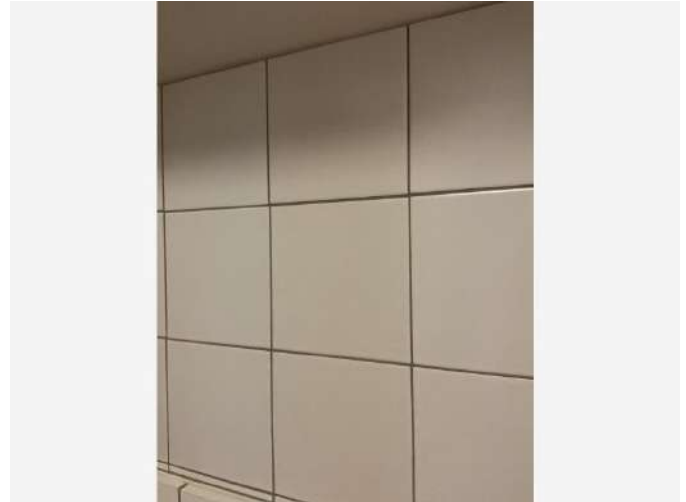
De wandtegels zijn afgewerkt met intacte tegels zonder zichtbare beschadigingen. Inspectie van de onderliggende lijmlaag is niet mogelijk zonder uitbreiding naar een destructief onderzoek.

Bij renovatie bijkomend onderzoek en staalname sterk aan te raden.

Asbesthoudende tegelijmen verwijderingsmethode: in een hermetische zone, door een erkend asbestverwijderaar.

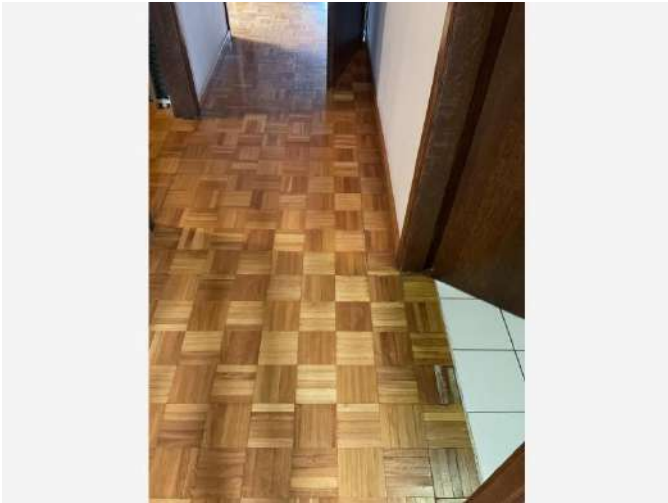
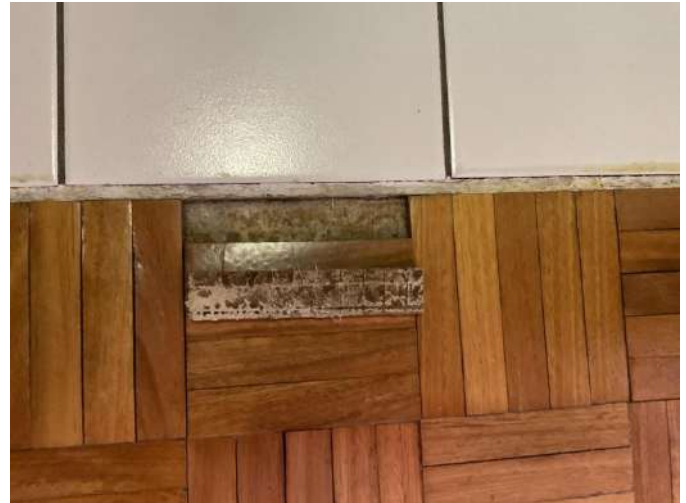
Geen asbest

#	Type	Referentie	Resultaat
8.1	Puntmonster	6020538119	Geen asbest

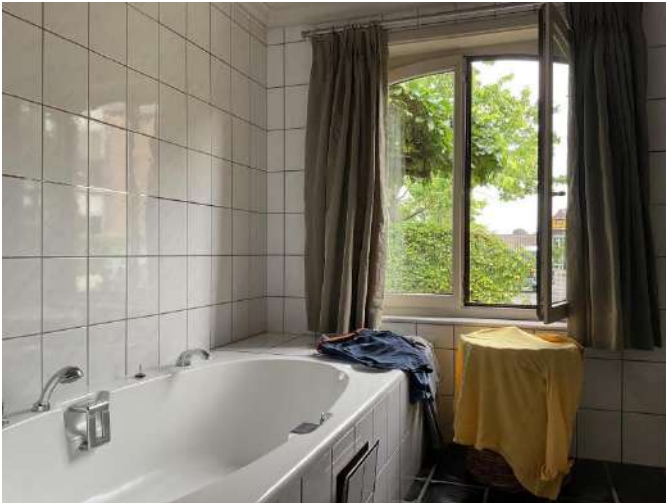
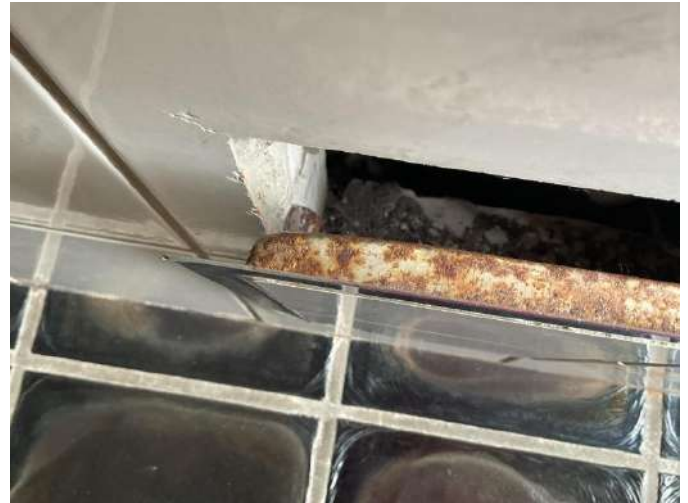
Geen asbest

#	Type	Referentie	Resultaat
9.1	Mengmonster	6020537725	Geen asbest

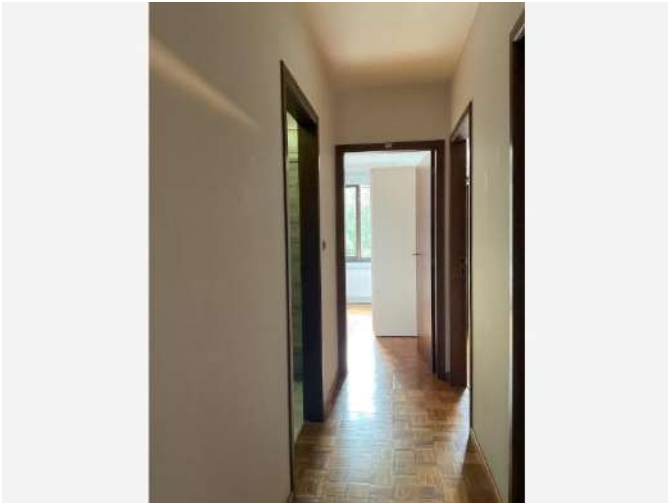
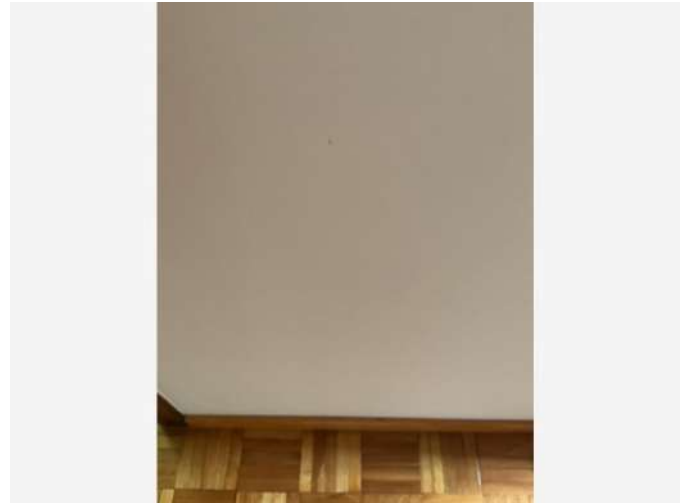
Geen asbest

#	Type	Referentie	Resultaat
10.1	Mengmonster	6020537724	Geen asbest

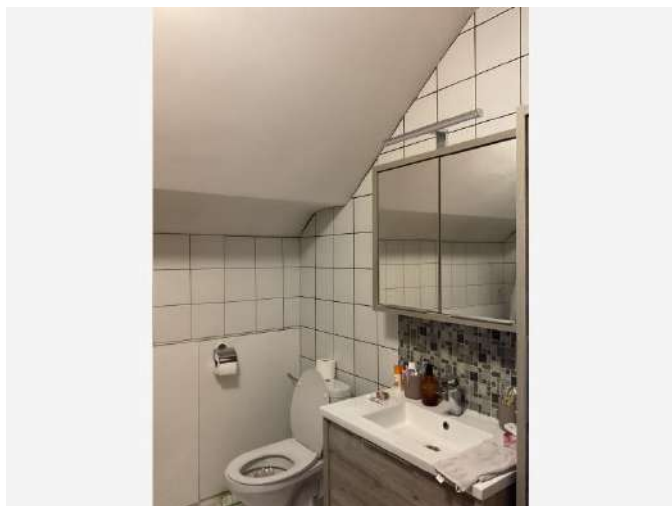
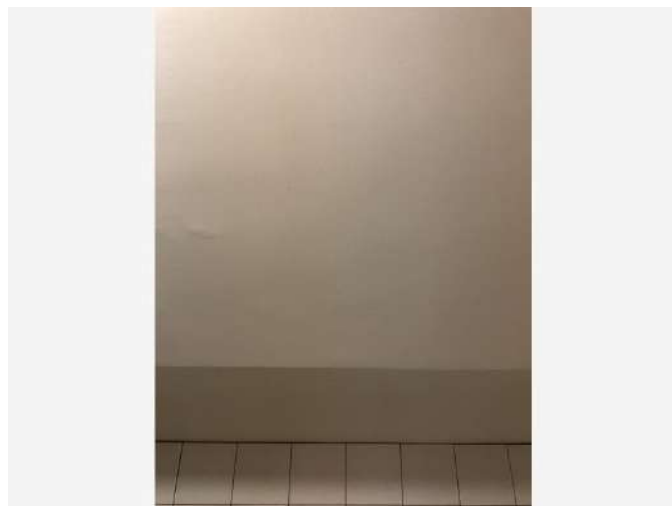
Geen asbest

#	Type	Referentie	Resultaat
11.1	Mengmonster	6020537669	Geen asbest

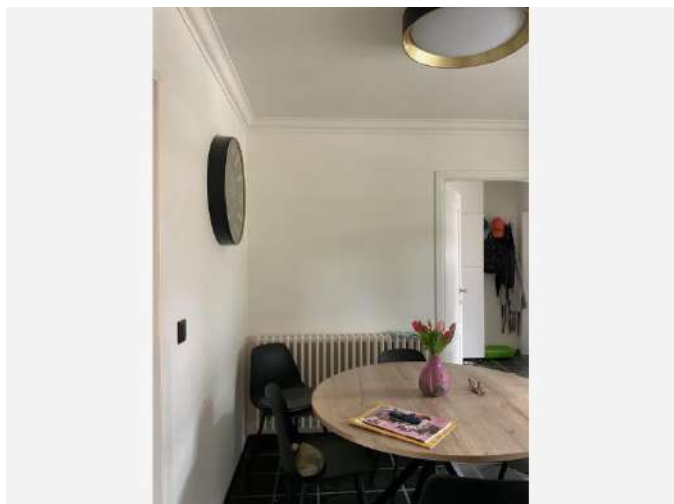
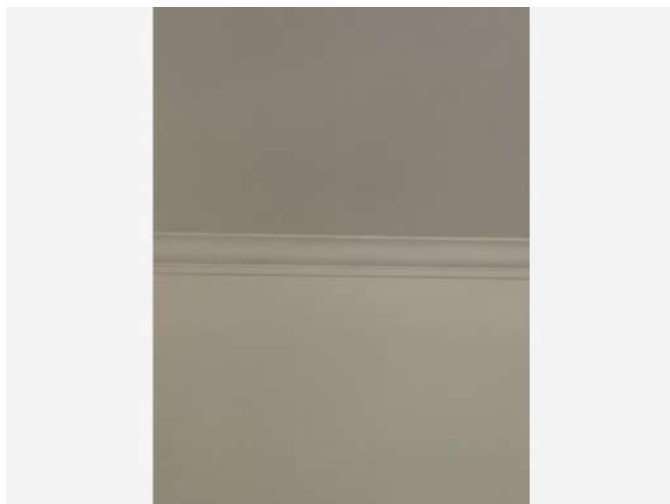
Geen asbest

#	Type	Referentie	Resultaat
12.1	Mengmonster	6020537670	Geen asbest
