# Asbestinventarisatetest

Vreskensvennen 19, 3920 Lommel

Attestnummer : 20260708-000099.000

Uitgegeven op : 08.07.2026

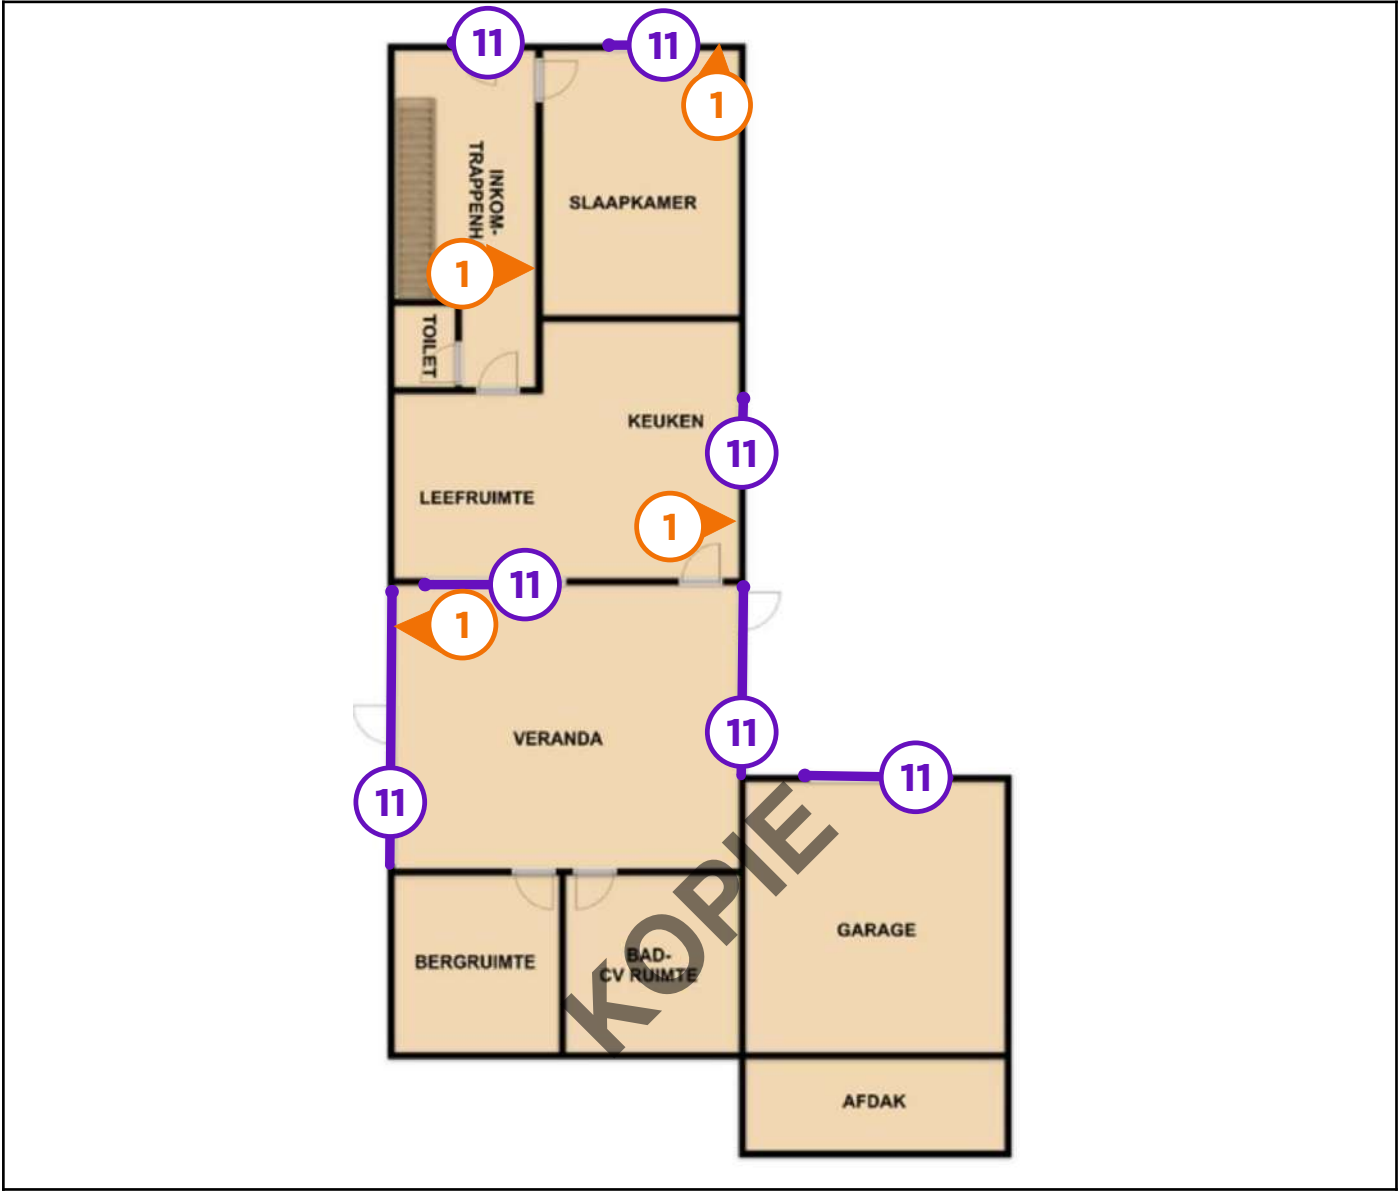
### Plan 1.3: Plan van het gelijkvloers

| Beschrijving | Type | Actie |
|---|---|---|
| 1. Bakelieten draaiknop radiatoren | Asbestmateriaal | Verwijderen |

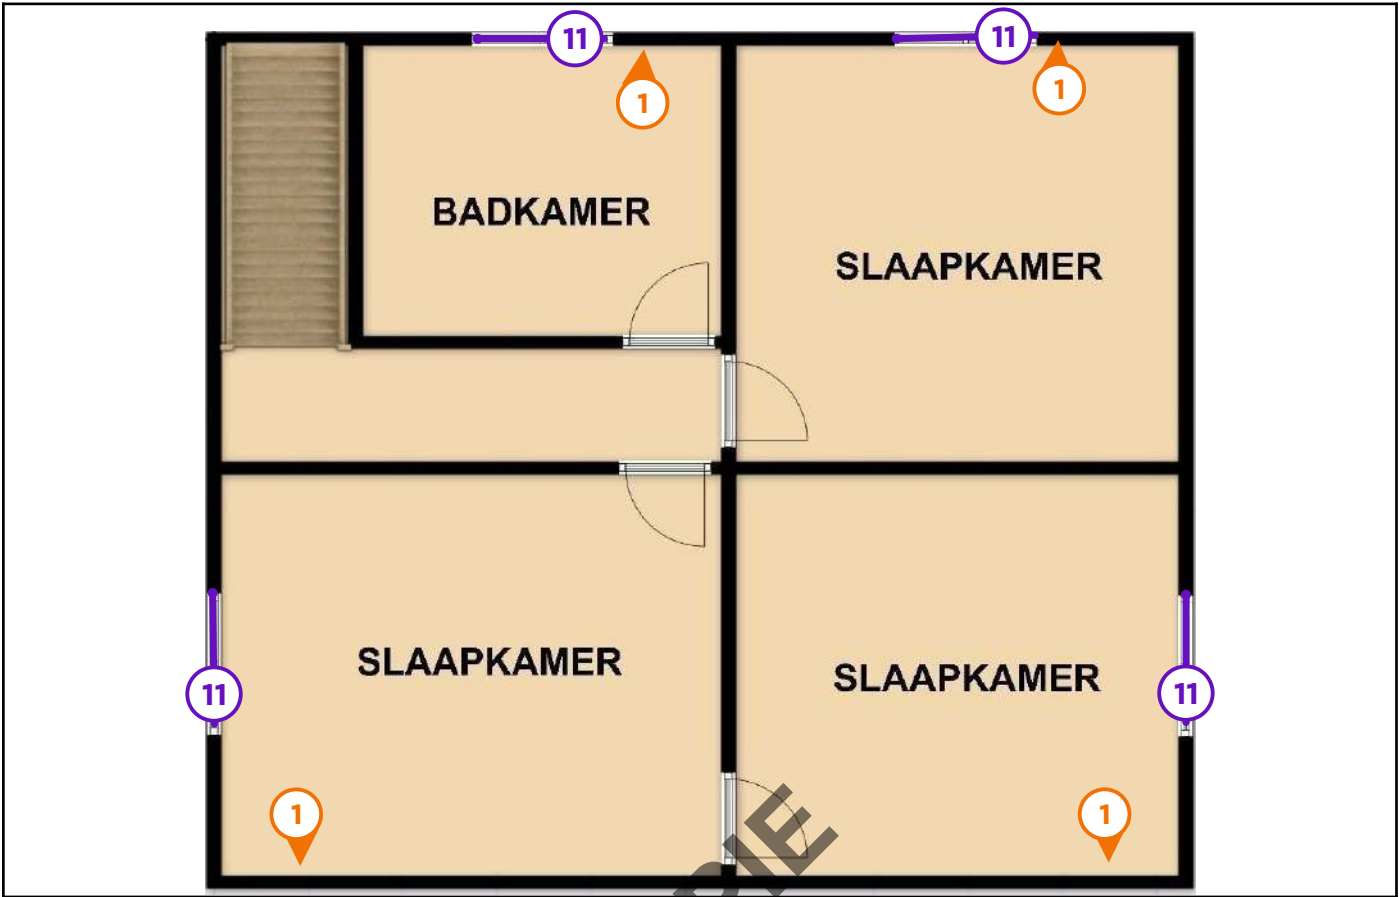
# Plan 1.8: Plan van de eerste verdieping

| Beschrijving | Type | Actie |
|---|---|---|
| 1. Bakelieten draaiknop radiatoren | Asbestmateriaal | Verwijderen |

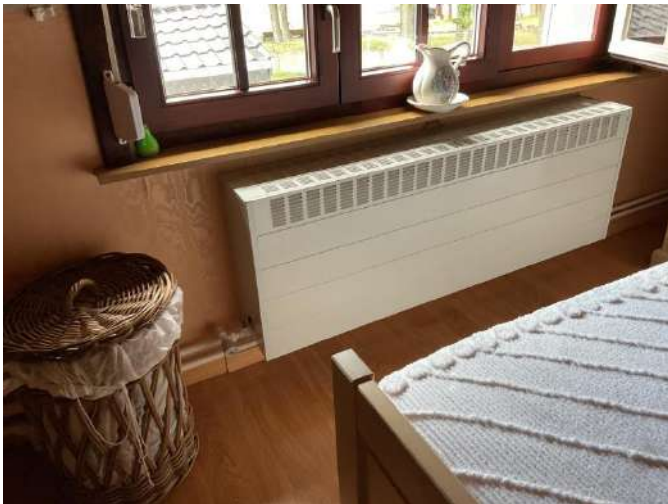
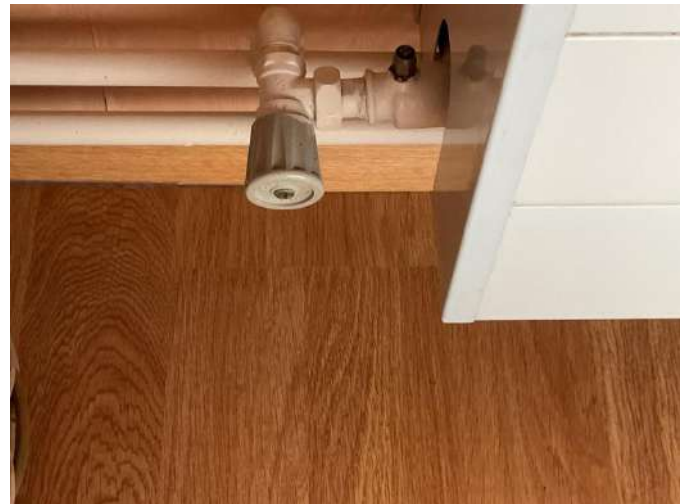
| Eindbeoordeling materiaalrisico | Verhoogd materiaalrisico en/of verhoogde kans op vezelvrijgave |

| Asbestsoort (vezeltype) | Crocidoliet aanwezig |
| Toestand van het materiaal | Licht beschadigd, licht verweerd. Intacte calciumsilicaatplaat of materiaal met categorie 3-gebondenheid |

| Beschrijving | Bakelieten draaiknop radiatoren |

Het asbestmateriaal valt onder de mijlpaal van 2040.

Verwijderen

- Zorg voor een veilig beheer. Vermijd het beschadigen van het asbestmateriaal. Controleer de toestand jaarlijks op wijzigingen.
- Voer bijkomende staalname(s) uit.

- Eenvoudige handelingen: mag via doe-het-zelf of door werknemer(s) met opleidingsattest eenvoudige handelingen  
Deze toepassing kan door een aannemer die over een opleidingsattest eenvoudige handelingen beschikt of door een particulier (doe-het-zelf), verwijderd worden indien er geen verhoogd risico op vrijgave van asbestvezels (max. concentratie 0,01 vezels/cm<sup>3</sup> - CODEX Art. VI.3-54) ontstaat en de toepassing voorafgaand wordt gefixeerd/bevochtigd; de individuele elementen zonder machinale werktuigen (boormachine, slijpschijf, hogedrukreiniger,...) en zonder breken of gooien een voor een losgemaakt worden; en ten slotte dubbel en luchtdicht verpakt weggevoerd worden naar een erkend afvalpunt (recyclagepark).

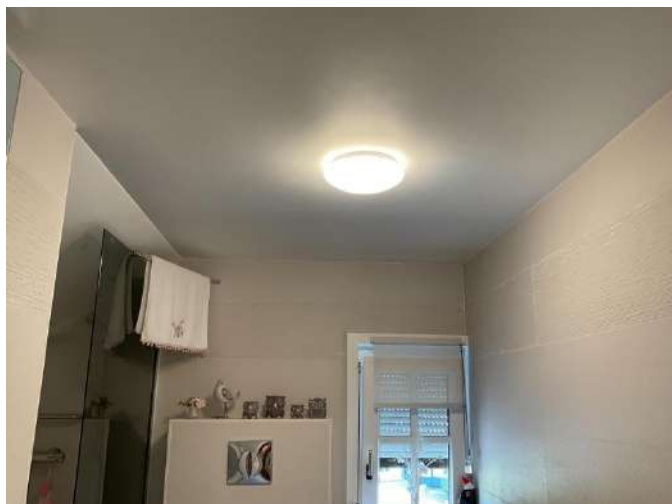
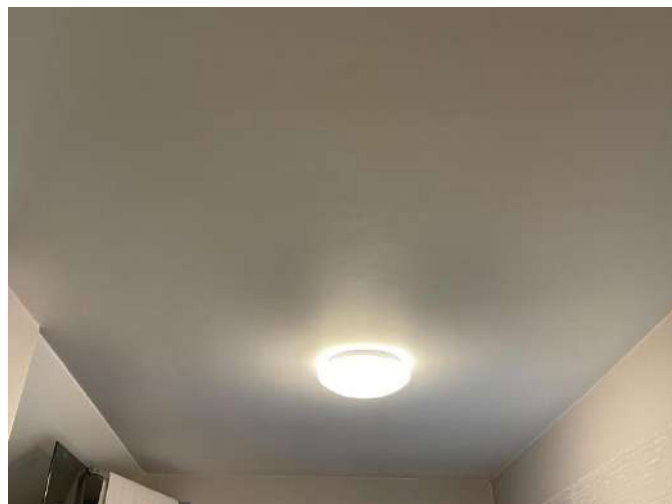
De gipskarton platen zijn van na 2001, waardoor de afmseeerlagen niet asbestverdacht zijn.

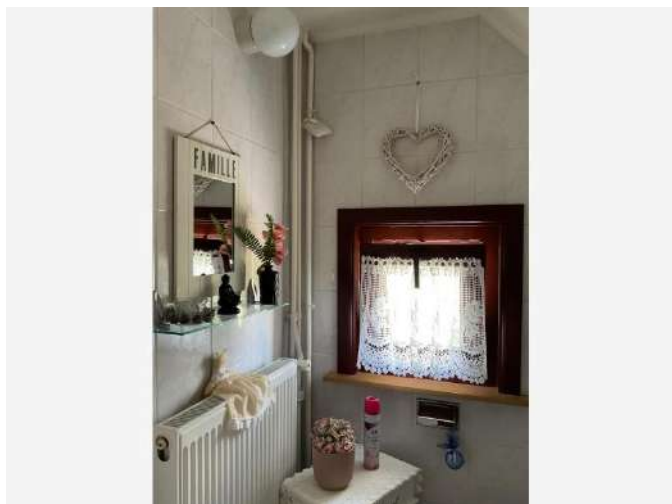
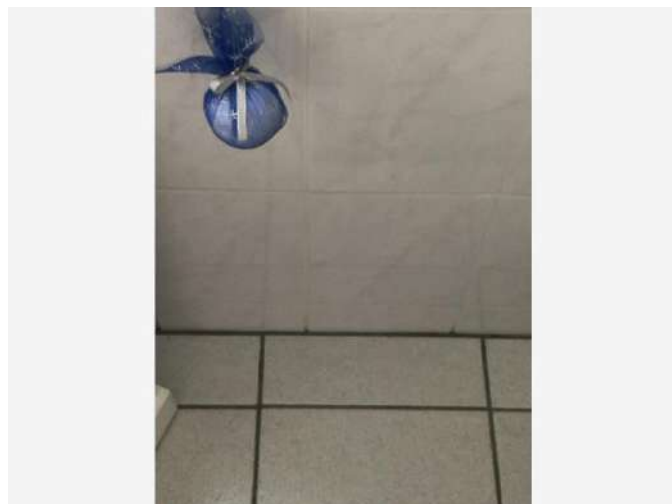
De wandtegels zijn afgewerkt met intacte tegels zonder zichtbare beschadigingen. Inspectie van de onderliggende lijmlaag is niet mogelijk zonder uitbreiding naar een destructief onderzoek.

Bij renovatie bijkomend onderzoek en staalname sterk aan te raden.

Asbesthoudende tegellijmen verwijderingsmethode: in een hermetische zone, door een erkend asbestverwijderaar.

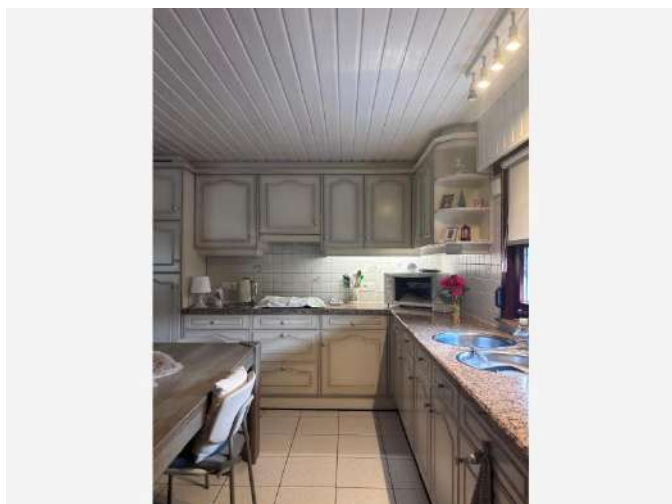
## Fiche 5: Onderliggende vloeren, tegels - lijm (vloeren, wanden en plinten)

Het is steeds onbekend of er nog een onderliggende asbesthoudende vloeren, tegels of lijm aanwezig is, aangezien het bouwjaar van de woning.

Let op bij renovatie van de vloeren dat er een mogelijkheid is dat er nog een asbesthoudende vloeren, lijm of resten aanwezig zijn.

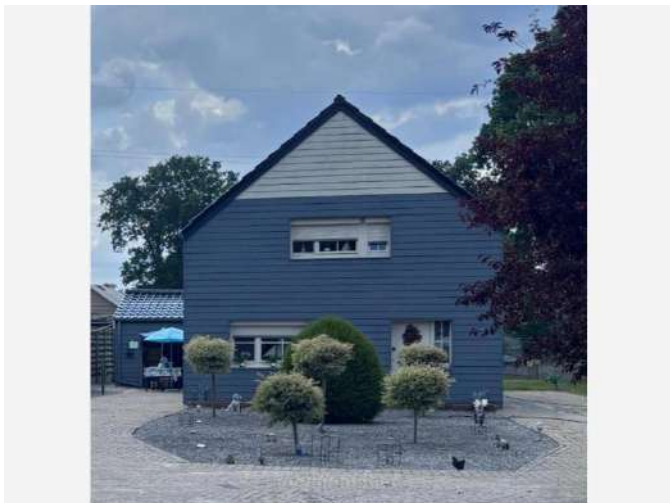
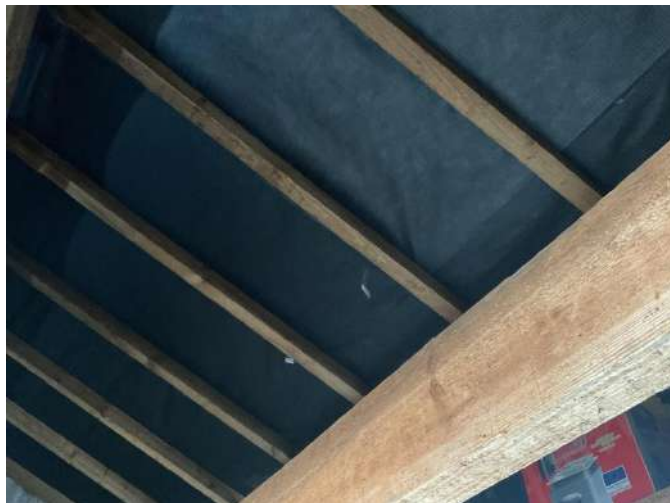
## Fiche 14: Geen asbestverdacht onderdak aangetroffen

| Beschrijving | Notitie | Terug te vinden op plannen |
|---|---|---|
| Fiche 14: Geen asbestverdacht onderdak aangetroffen | Er werd geen asbestverdacht onderdak aangetroffen. Dit betekent niet dat er geen onderdak aanwezig kan zijn op plaatsen die niet gecontroleerd werden. Bij werken, laat een eventueel aangetroffen onderdak controleren op aanwezigheid van asbest. | - |

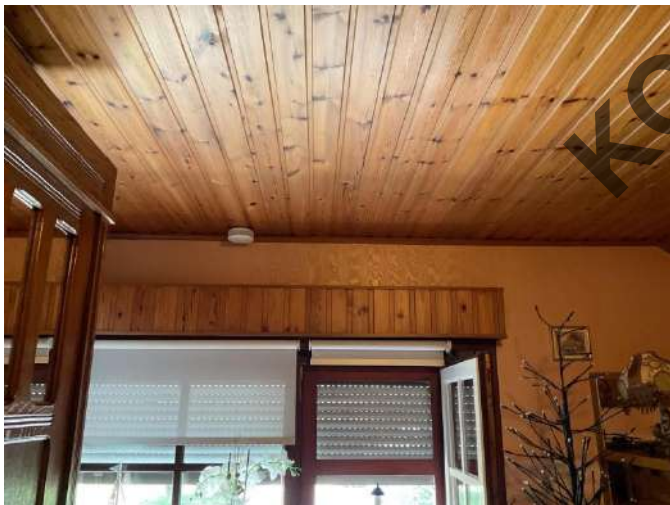
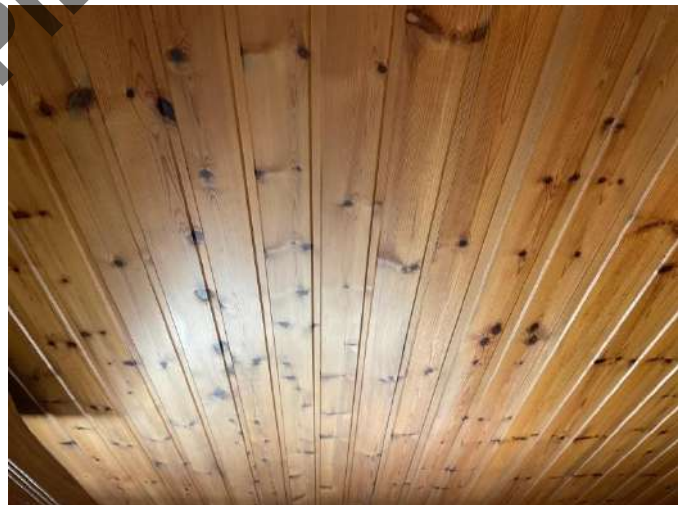
### Fiche 15: Pleisterwerk aan het plafond (niet waarneembaar)

| Beschrijving | Notitie | Terug te vinden op plannen |
|---|---|---|
| Fiche 15: Pleisterwerk aan het plafond (niet waarneembaar) | Er is geen pleisterwerk waarneembaar op volgende locaties:<br><br>in een natte ruimte, badkamer en de keuken<br><br>de leefruimte<br><br>de traphal<br><br>in een individuele ruimte | Plan 1.1: Plan van het gelijkvloers<br><br>Plan 1.6: Plan van de eerste verdieping |
