Ruiterijstraat 32, 3920 Lommel

**OVAM**

Attestnummer : 20251126-000210.000

**Niet-asbestveilig**

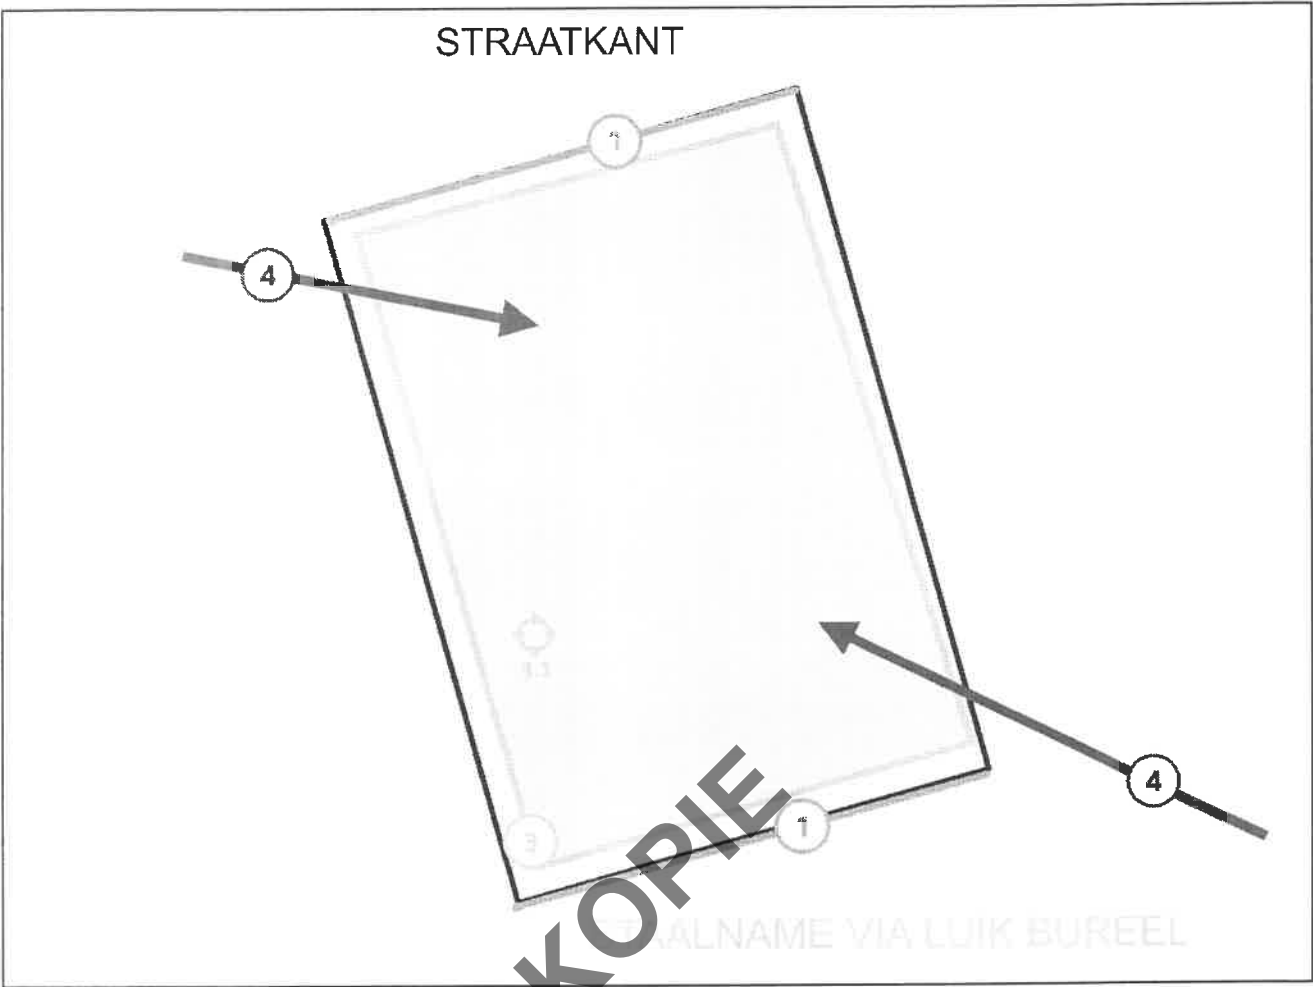
## Plan 1.4: Dak plan

| Beschrijving | Type | Actie |
|---|---|---|
| 1. Nokpannen/windveren asbestcement | Asbestmateriaal | <a href="#">Verwijderen</a> |
| 3. Onderdak: woning en garage | Asbestmateriaal | <a href="#">Zorgvuldig beheren</a> |
| 4. Schouwen op het dak | Beperking | - |

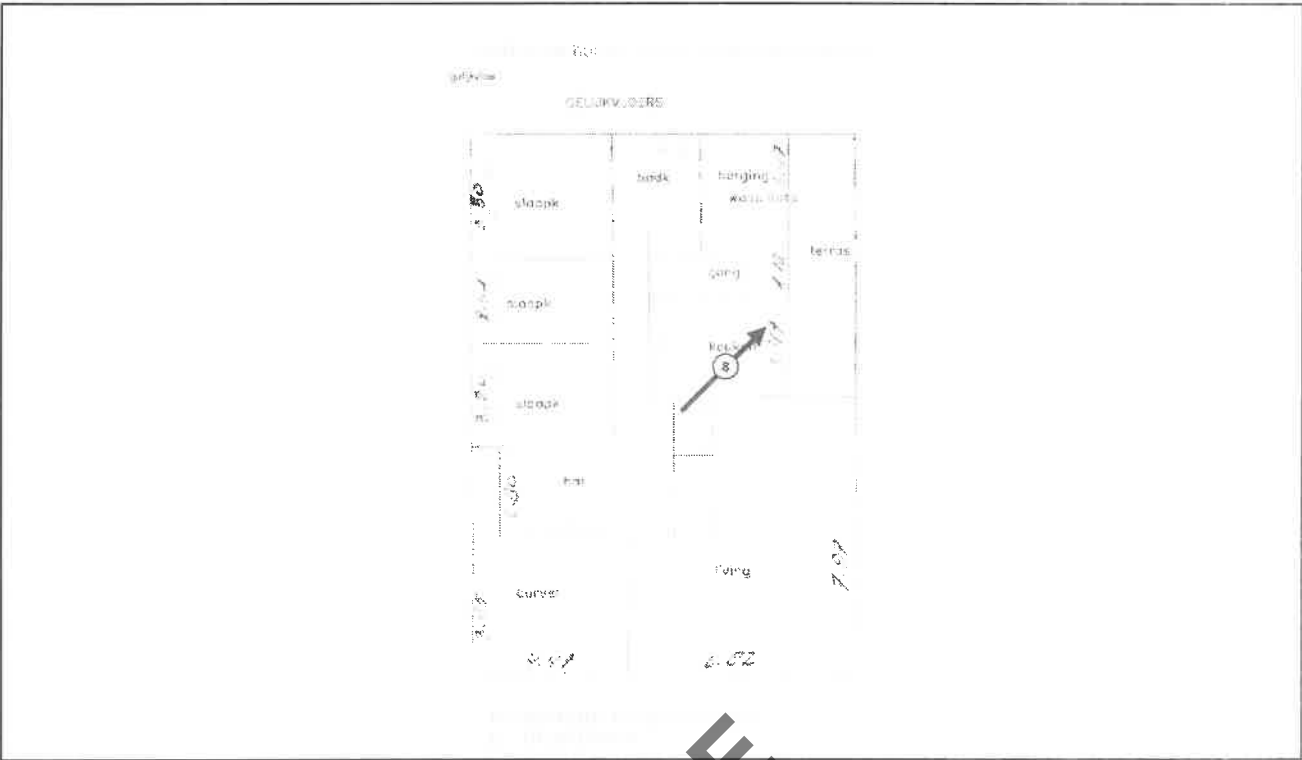
# Plan 1.5: Gelijkvloers

| Beschrijving | Type | Actie |
|---|---|---|
| 2. Bakeliet toep. (radiatorknoppen) | Asbestmateriaal | |

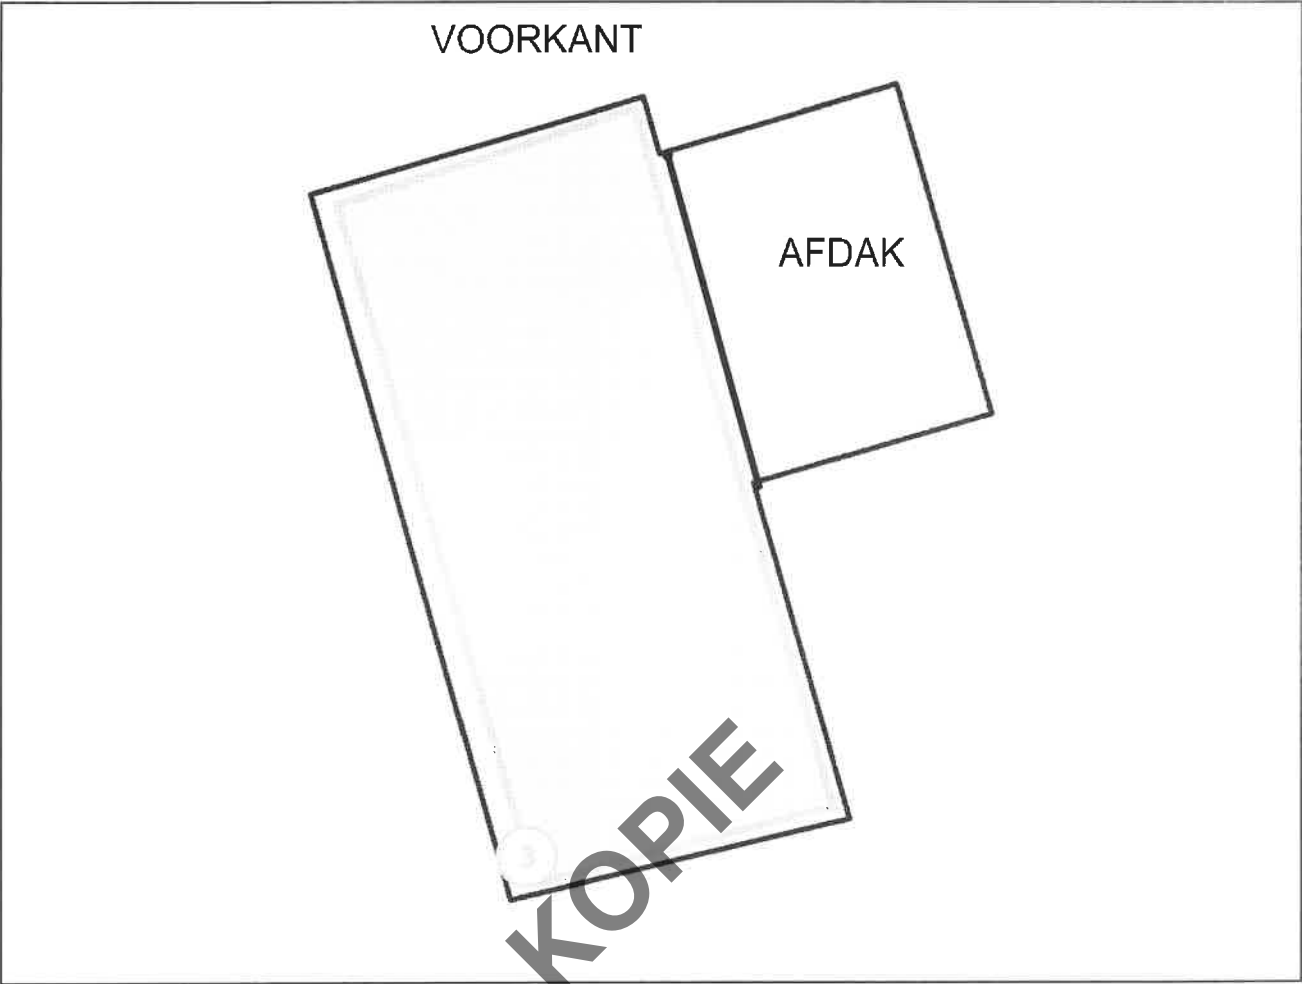
## Plan 2.1: Garage met afdak plan

| Beschrijving | Type | Actie |
|---|---|---|
| 3. Onderdak: woning en garage | Asbestmateriaal | |

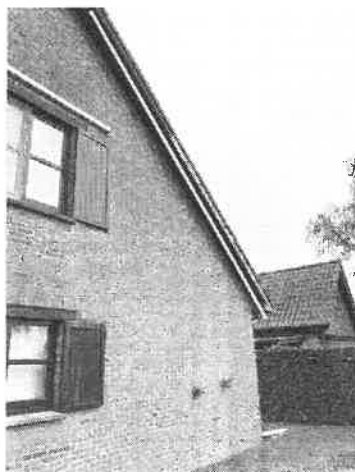
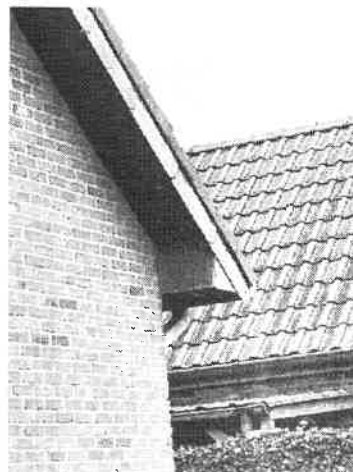
# Fiche 1: Nokpannen/windveren asbestcement

Het asbestmateriaal valt onder de mijlpaal van 2034.

| Eindbeoordeling materiaalrisico | Laag materiaalrisico en/of verlaagde kans op vezelvrijgave |

| Asbestsoort (vezeltype) | Crocidoliet aanwezig |
| Toestand van het materiaal | Licht beschadigd, licht verweerd. Intact calciumsilicaatmateriaal of categorie III 'gebondenheid' |

| Asbestmateriaal | Dak- en gevelbekleding - Nok, windveer, boeiboord |
| Identificatiemethode | <p>De asbestdeskundige beoordeelt het materiaal als asbestverdacht en dus asbesthoudend, en dit zonder monstername.</p> <p>Motivatie: De monstername brengt andere schade aan dan schade die inherent is aan de monstername.</p> |

- Zorg voor een veilig beheer. Vermijd het beschadigen van het asbestmateriaal. Controleer de toestand jaarlijks op wijzigingen.
- Voer bijkomende staalname(s) uit.

- Eenvoudige handelingen: mag via doe-het-zelf of door werknemer(s) met opleidingsattest eenvoudige handelingen  
EH via doe-het zelf Standaard dragen van de nodige wegwerp beschermingsmiddelen FFP 3 masker , handschoenen en tyvec CAT III type 5-6 , afwasbaar schoeisel Indien mogelijk de ondervloer afdekken , nokpannen/windveren voorzichtig verwijderen, extra fixeren, niet breken , niet gooien, onmiddellijk dubbel verpakken , luchtdicht afsluiten of voorzichtig in container met asbest bag plaatsen. Voldoende benevelen/bevochtigen tijdens de duur van de werken. Indien nokpannen/windveren in slechte staat zijn en kans bestaat op breken : Eenvoudige handeling opgeleid personeel , alle werknemer(s) moeten wel beschikken over een opleidingsattest eenvoudige handelingen 8u Voor hechtgebonden toepassingen: Bij verwijdering door doe-het-zelf moet men dit afval dubbel en luchtdicht verpakt aandienen bij het gemeentelijk recyclagepark. Men raadpleegt best op voorhand de voorwaarden van het recyclagepark. Zie ook link Zie <https://ovam.vlaanderen.be/wie-mag-wat-verwijderen>

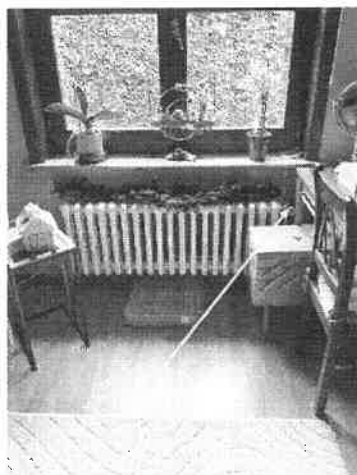
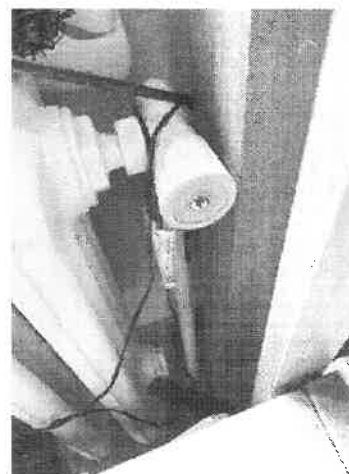
## Fiche 2: Bakeliet toep. (radiatorknoppen)

Het asbestmateriaal valt onder de mijlpaal van 2040.

Laag materiaalrisico en/of verlaagde kans op vezelvrijgave

| Toestand van het materiaal | Onbeschadigd, niet verweerd |

| Opmerking | <p>Het is moeilijk te bepalen of de bakeliettoepassingen in de woning ook effectief asbesthoudend zijn (het kan ook gaan om de asbestvrije variant).</p> <p>Er werd geen monster genomen owv beschadiging aan een elektrisch gerelateerde toepassing, extra controle bij verwijdering van het verdacht materiaal.</p> |

- Zorg voor een veilig beheer. Vermijd het beschadigen van het asbestmateriaal. Controleer de toestand jaarlijks op wijzigingen.
- Voer bijkomende staalname(s) uit.

- Eenvoudige handelingen: mag via doe-het-zelf of door werknemer(s) met opleidingsattest eenvoudige handelingen  
Schakelaars, stopcontacten en andere gelijkaardige toepassingen kunnen eenvoudig losgeschroefd worden --> EH doe-het-zelf. Afgesloten of verzegelde kast --> EH opgeleid technieker personeel 8u basisopleiding asbest. Voor elektrische infrastructuur en uitrusting dient u vooraleer men deze toepassing gaat bevochtigen de elektriciteit af te sluiten (zoniet elektrocutie-/brandgevaar). standaard dragen van de nodige wegwerp beschermingsmiddelen FFP 3 masker , handschoenen en tyvec CAT III type 5-6 , afspoelbaar schoeisel Losschroeven en dubbel verpakken in plastic , sluit luchtdicht af en breng dit als hechtgebonden afval naar een plaatselijk containerpark. Voor hechtgebonden toepassingen: Bij verwijdering door doe-het-zelf moet men dit afval dubbel en luchtdicht verpakt aandienen bij het gemeentelijk recyclagepark. Men raadpleegt best op voorhand de voorwaarden van het recyclagepark.

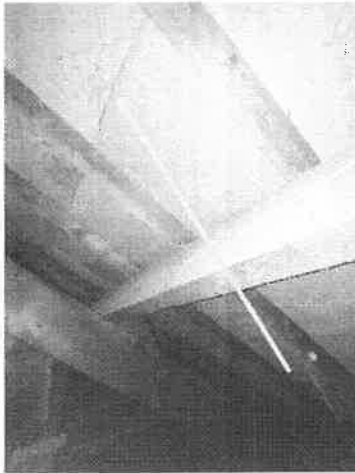
## Fiche 3: Onderdak: woning en garage

Het asbestmateriaal valt onder de mijlpaal van 2040.

Zeer laag materiaalrisico en/of zeer lage kans op vezelvrijgave

onderdakplaten zitten tussen de dakbedekking en constructiebalken

Alleen chrysotiel

| # | Type | Referentie | Resultaat |
|---|---|---|---|
| 3.1 | Puntmonster | 4 | Chrysotiel |

- Zorg voor een veilig beheer en verwijder dit asbestmateriaal wanneer het bij werken eenvoudig bereikbaar wordt. Controleer de toestand jaarlijks op wijzigingen.

(dak werker met 8u basisopleiding asbest) indien de platen eenvoudig te verwijderen zijn zonder kans op breken kan dit via doe-het-zelf of door werknemer(s) met opleidingsattest eenvoudige handelingen; Dek de zoldervloer af met plastic folie. Standaard dragen van de nodige wegwerp beschermingsmiddelen FFP 3 masker, handschoenen en tyvec CAT III type 5-6, afspoelbaar schoeisel Verwijder de dakpannen. Fixeer het plaatmateriaal, de asbesthoudende platen één voor één en in hun geheel verwijderen. Niet gooien, niet breken. Verwijder onder verneveling of tussentijds voldoende bevochtigen tijdens de volledige duur van de werken. Dubbel verpakken in plastic folie, luchtdicht verpakken of plaats in container met asbestbag. Reinig Nadien de draagstructuur met vochtige doeken (+stofzuiger met absoluut filter kan niet gehuurd worden dus voor een particulier niet mogelijk.) Alle werknemer(s) moeten wel beschikken over een opleidingsattest eenvoudige handelingen 8u. Een vastgesteld asbesthoudend onderdak mag niet definitief

ingesloten worden, dit dient verplicht verwijderd te worden als het bij werken bereikbaar wordt. (vb bij vernieuwen van de dakbedekking onderdak mee verwijderen) Voor hechtgebonden toepassingen: Bij verwijdering door doe-het-zelf moet men dit afval dubbel en luchtdicht verpakt aandienen bij het gemeentelijk recyclagepark. Men raadpleegt best op voorhand de voorwaarden van het recyclagepark.

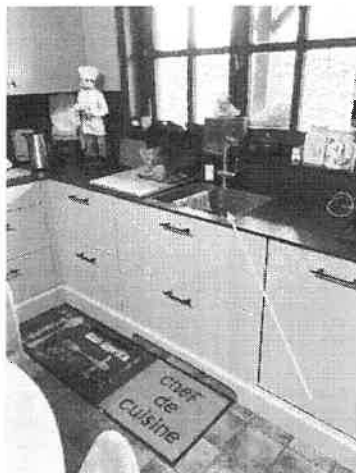
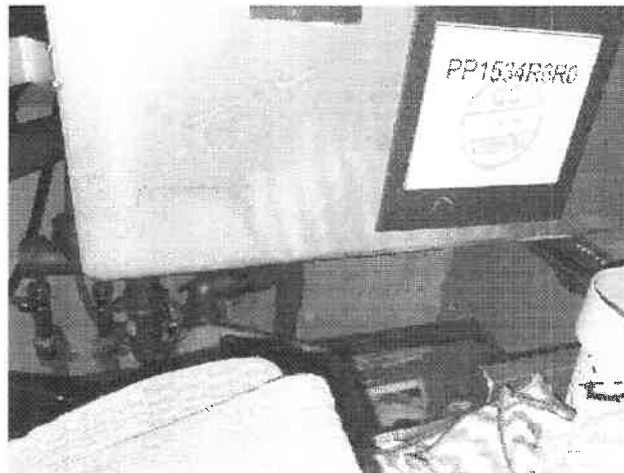
## Fiche 8: Ontdreuningsplaat spoelbak: niet verdacht

De keuken is van een recent bouwjaar, de ontdreuningsplaat spoelbak keuken werd gecontroleerd en is niet verdacht.
