# Asbestinventarisatattest

Salvatorstraat 50, 3930 Hamont-Achel

Attestnummer : 20260115-000078.000

**Niet-asbestveilig**

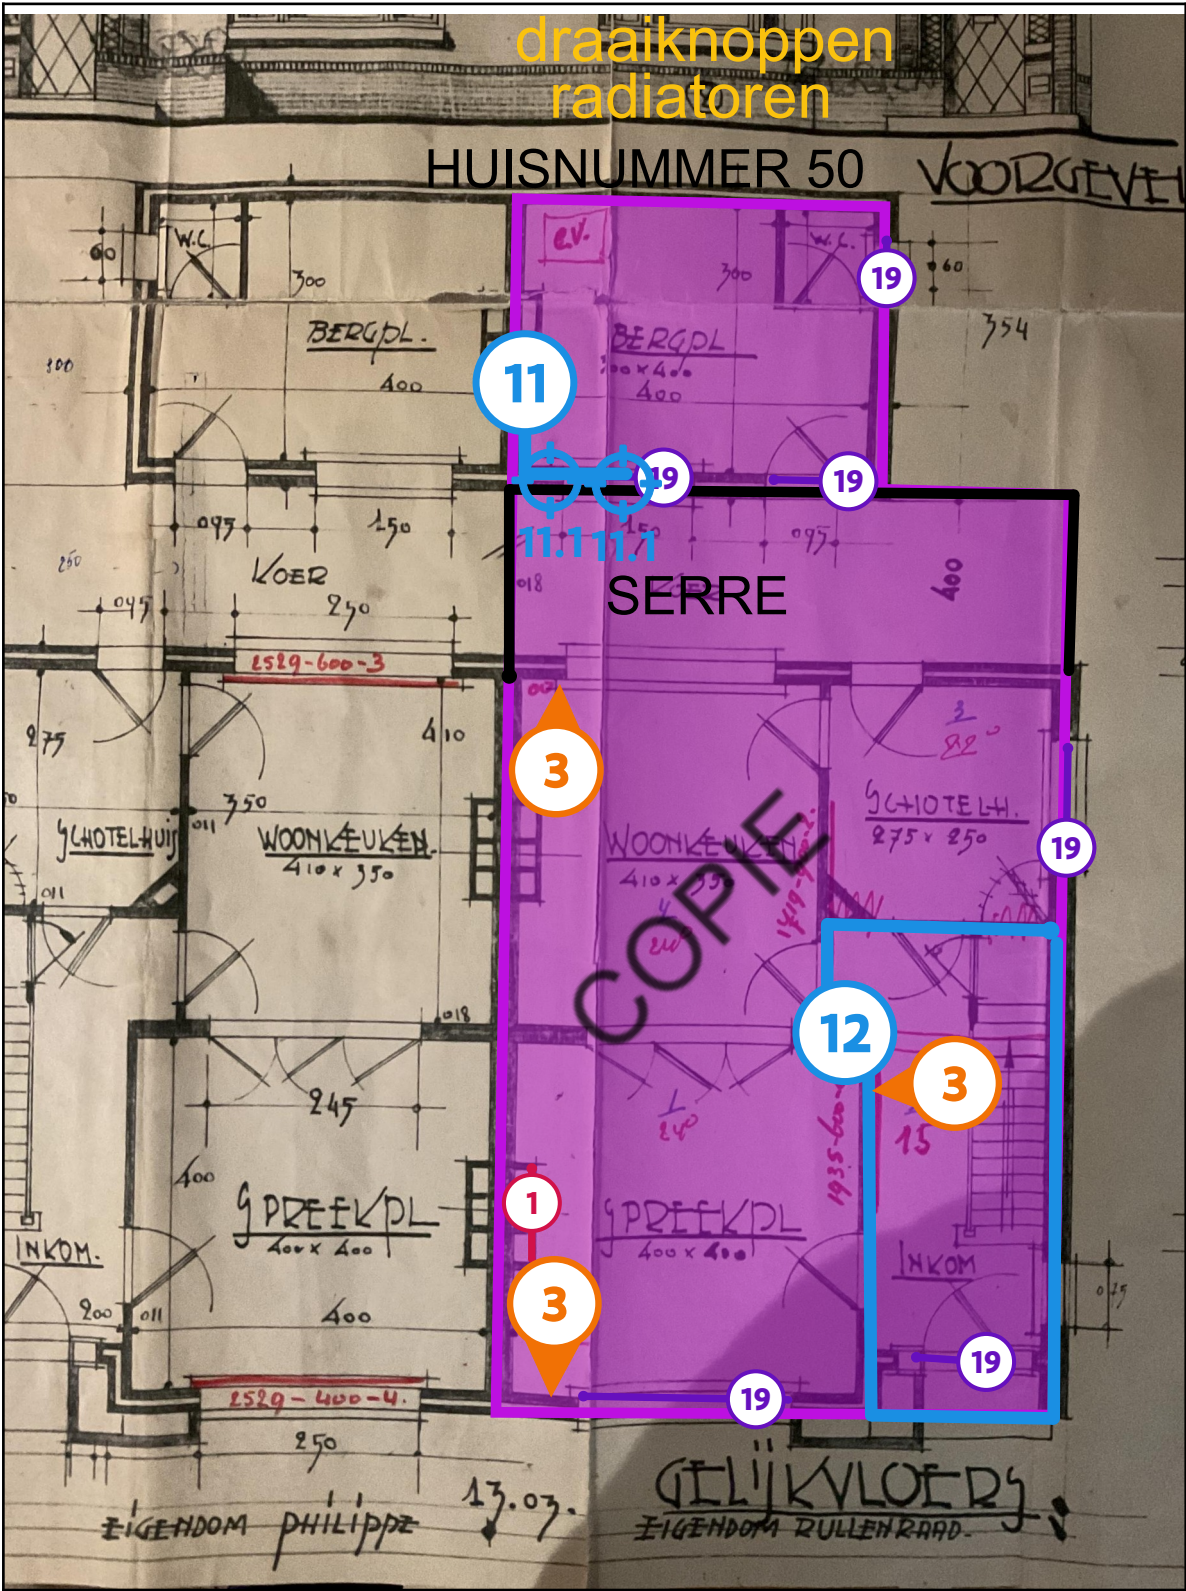
# Plan 1.2: Plan van het gelijkvloers

| 1. Kachelkoord | Asbestmateriaal | Dringend verwijderen |
| 3. Bakeliet: draaiknoppen radiatoren + lichtschakelaars en stopcontacten | Asbestmateriaal | Verwijderen |

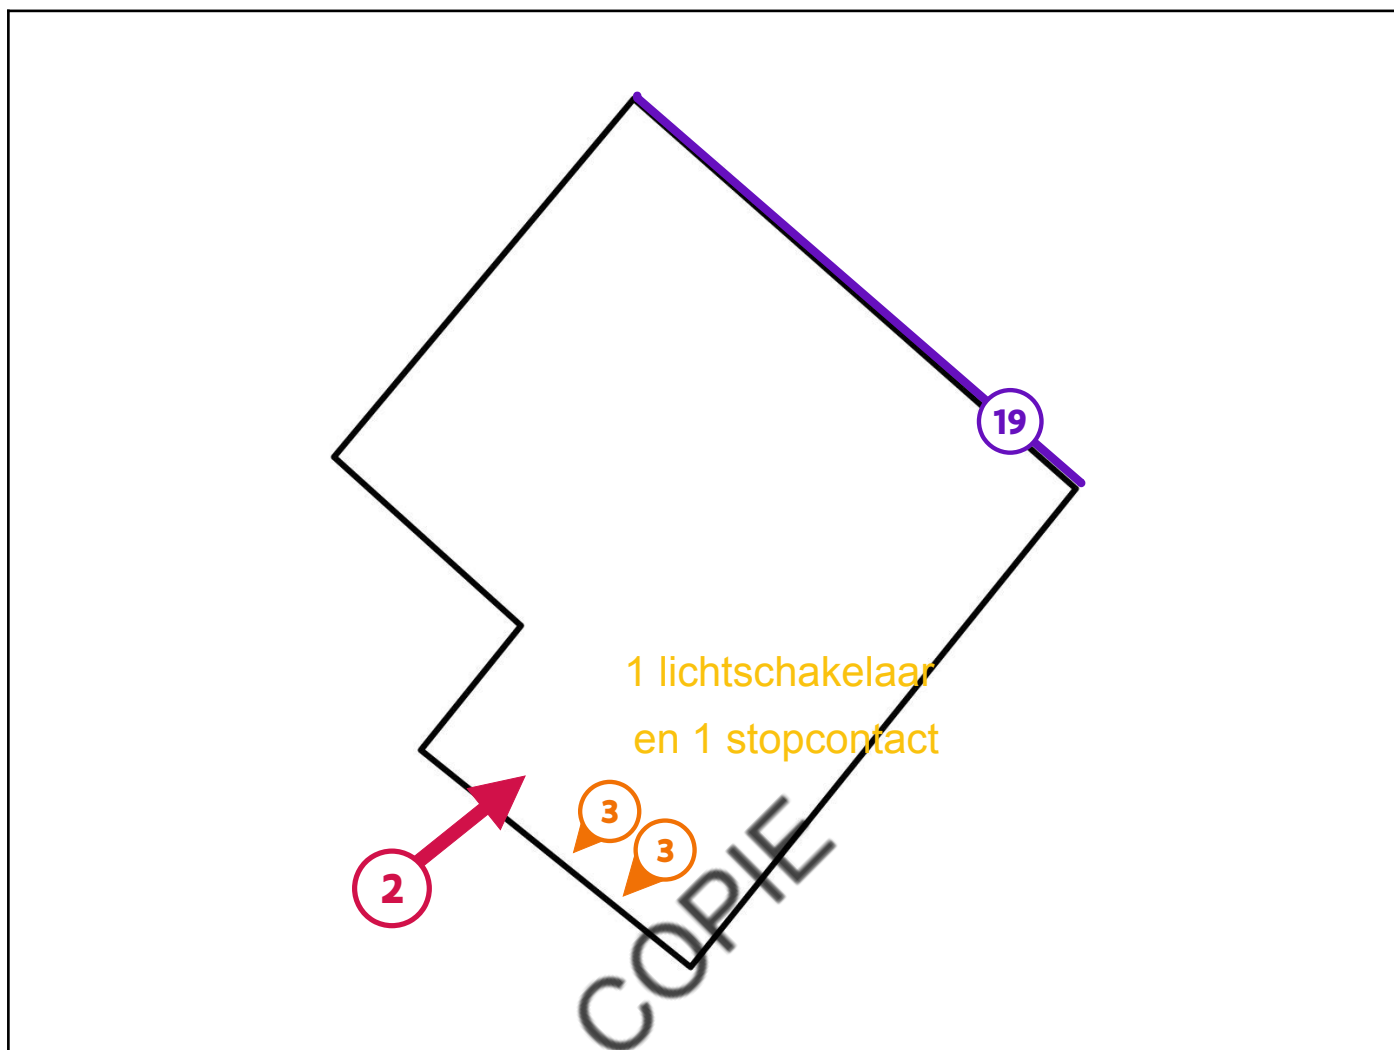
## Plan 3.1: Plan van het tuinhuis

| Beschrijving | Type | Actie |
|---|---|---|
| 2. Dak bestaande uit golfplaten, tuinhuis | Asbestmateriaal | Dringend verwijderen |
| 3. Bakeliet: draaiknoppen radiatoren + lichtschakelaars en stopcontacten | Asbestmateriaal | Verwijderen |

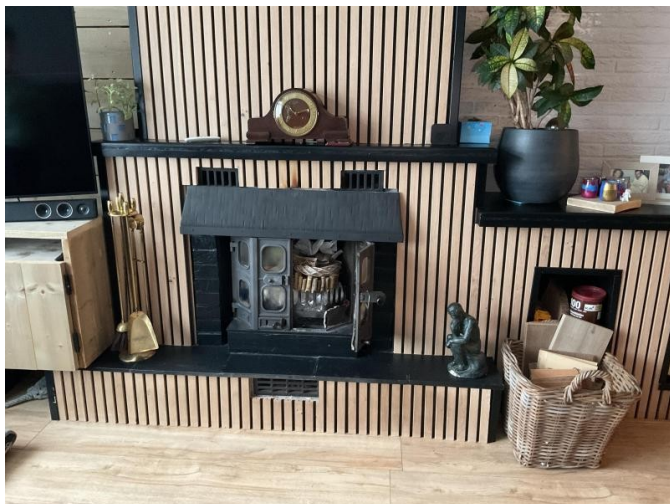
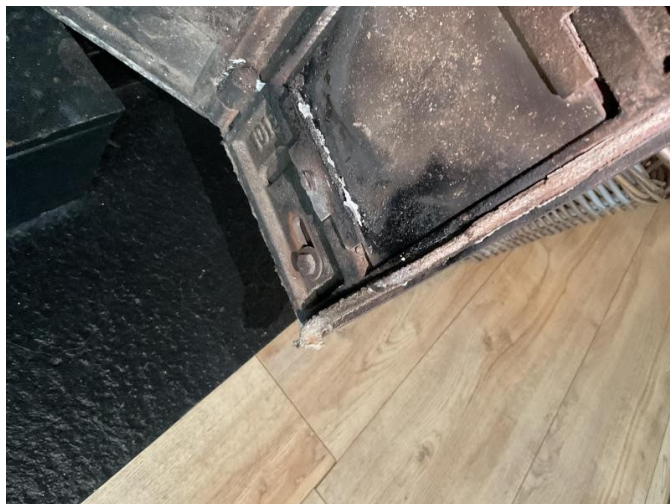
| Eindbeoordeling materiaalrisico | Hoog materiaalrisico en/of hoge kans op vezelvrijgave |

| Gebondenheid | Categorie 3: niet-hechtgebonden met weinig of geen matrix |
| Asbestsoort (vezeltype) | Alleen chrysotiel |
| Asbestconcentratie | Hoog ( $\geq 50\%$ ) |
| Toestand van het materiaal | Zwaar beschadigd, zwaar verweerd |

| Beschrijving | Kachelkoord |

**Dringend verwijderen**

- Verwijder dit asbestmateriaal zo snel mogelijk. Volg de toestand goed op.

- Eenvoudige handelingen: mag via doe-het-zelf of door werknemer(s) met opleidingsattest eenvoudige handelingen  
Deze toepassing kan door een aannemer die over een opleidingsattest eenvoudige handelingen beschikt of door een particulier (doe-het-zelf), verwijderd worden indien er geen verhoogd risico op vrijgave van asbestvezels (max. concentratie 0,01 vezels/cm<sup>3</sup> - CODEX Art. VI.3-54) ontstaat en de toepassing voorafgaand wordt gefixeerd/bevochtigd; de individuele elementen zonder machinale werktuigen (boormachine, slijpschijf, hogedrukreiniger,...) en zonder breken of gooien een voor een losgemaakt worden; en ten slotte dubbel en luchtdicht verpakt weggevoerd worden naar een geregistreerd asbestinzamelaar of via een erkende asbestverwijderaar. (In het recyclagepark kan je niet terecht met niet-hechtgebonden asbest)

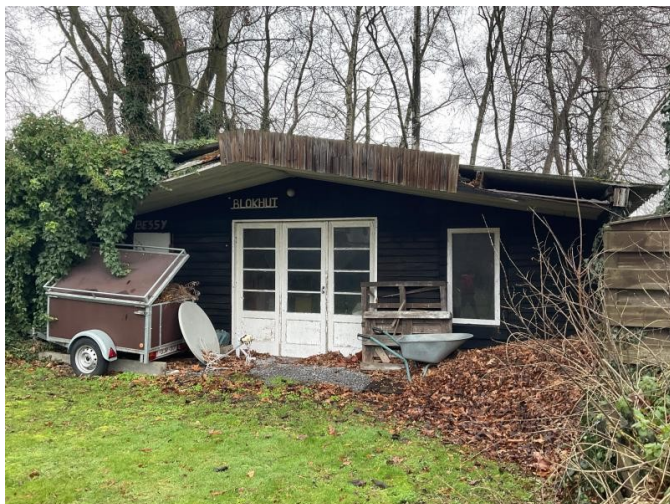
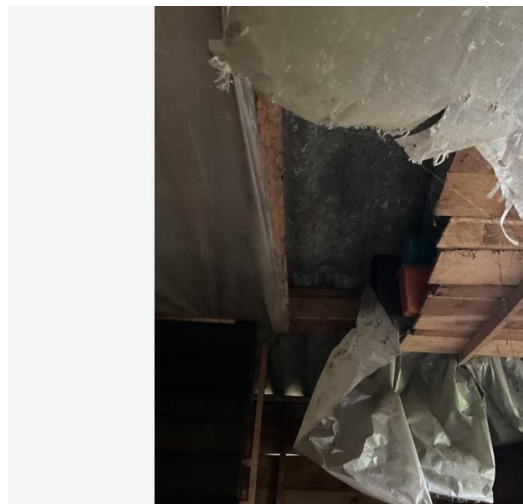
| Eindbeoordeling materiaalrisico | Hoog materiaalrisico en/of hoge kans op vezelvrijgave |

| Gebondenheid | Categorie 1: hechtgebonden in oorsprong |
| Asbestsoort (vezeltype) | Crocidoliet aanwezig |
| Asbestconcentratie | Laag (< 50%) |
| Toestand van het materiaal | Matig beschadigd, matig verweerd |

| Beschrijving | Dak bestaande uit golfplaten, tuinhuis |

**Dringend verwijderen**

- Verwijder dit asbestmateriaal zo snel mogelijk. Volg de toestand goed op.
- Voer bijkomende staalname(s) uit.

- Eenvoudige handelingen: mag via doe-het-zelf of door werknemer(s) met opleidingsattest eenvoudige handelingen  
Deze toepassing kan door een aannemer die over een opleidingsattest eenvoudige handelingen beschikt of door een particulier (doe-het-zelf), verwijderd worden indien er geen verhoogd risico op vrijgave van asbestvezels (max. concentratie 0,01 vezels/cm<sup>3</sup> - CODEX Art. VI.3-54) ontstaat en de toepassing voorafgaand wordt gefixeerd/bevochtigd; de individuele elementen zonder machinale werktuigen (boormachine, slijpschijf, hogedrukreiniger,...) en zonder breken of gooien een voor een losgemaakt worden; en ten slotte dubbel en luchtdicht verpakt weggevoerd worden naar een erkend afvalpunt (recyclagepark).

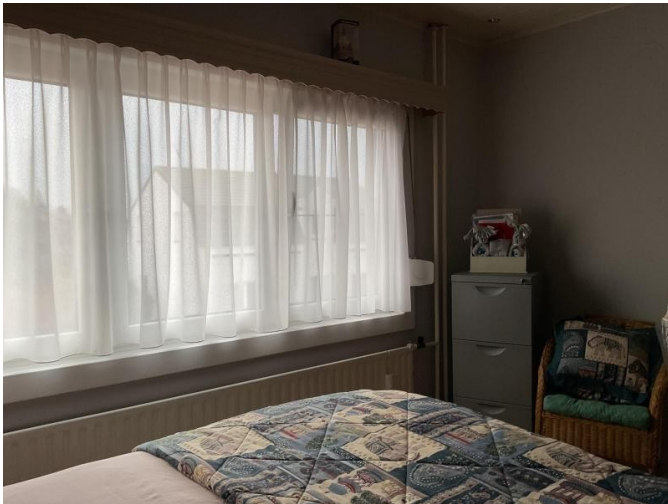
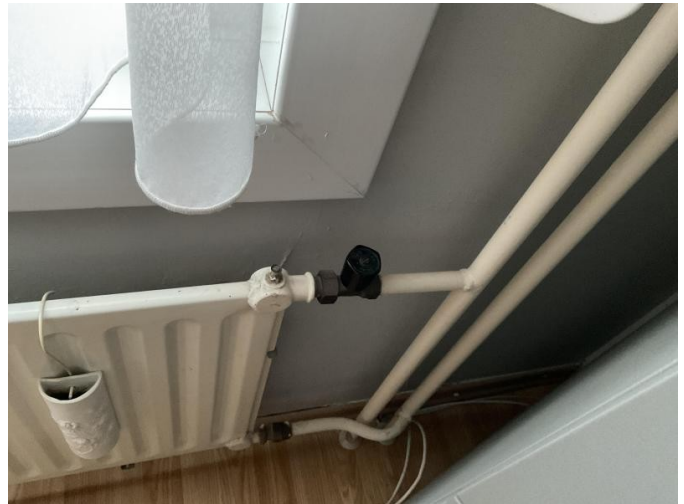
## Fiche 3: Bakeliet: draaiknoppen radiatoren + lichtschakelaars en stopcontacten

| Identificatiemethode | <p>De asbestdeskundige beoordeelt het materiaal als asbestverdacht en dus asbesthoudend, en dit zonder monstername.</p> <p>Motivatie: De monstername brengt andere schade aan dan schade die inherent is aan de monstername.</p> |

- Eenvoudige handelingen: mag via doe-het-zelf of door werknemer(s) met opleidingsattest eenvoudige handelingen  
Deze toepassing kan door een aannemer die over een opleidingsattest eenvoudige handelingen beschikt of door een particulier (doe-het-zelf), verwijderd worden indien er geen verhoogd risico op vrijgave van asbestvezels (max. concentratie 0,01 vezels/cm<sup>3</sup> - CODEX Art. VI.3-54) ontstaat en de toepassing voorafgaand wordt gefixeerd/bevochtigd; de individuele elementen zonder machinale werktuigen (boormachine, slijpschijf, hogedrukreiniger,...) en zonder breken of gooien een voor een losgemaakt worden; en ten slotte dubbel en luchtdicht verpakt weggevoerd worden naar een erkend afvalpunt (recyclagepark).

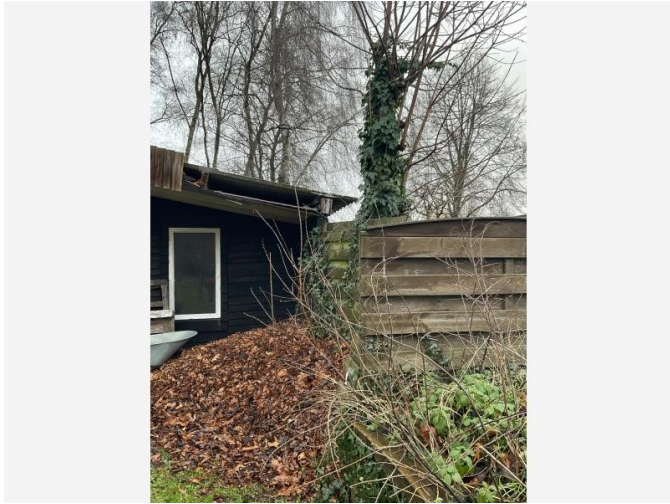
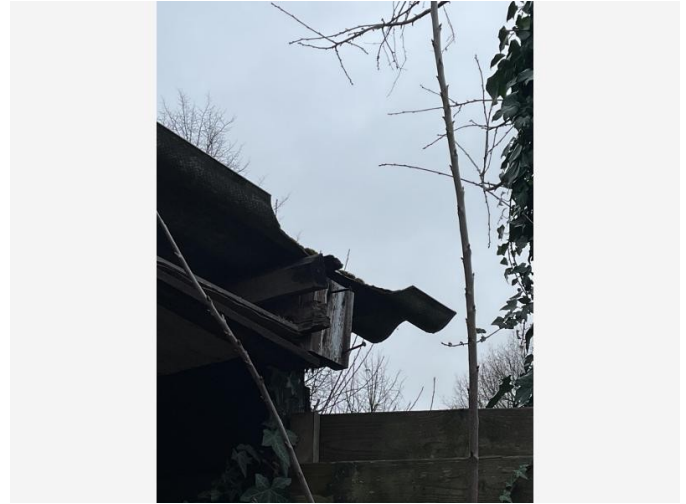
| Opmerking | <p>De asbestverdachte golfplaten kunnen door de jaren heen vezels loslaten en op de grond vallen.</p> <p>Diverse studies toonden aan dat de asbesthoudende golfplaten verweren vanaf een levensduur van 15 - 20 jaar. Weersinvloeden, trillingen, mestdampen en bewegingen van het dakgebinte zijn factoren die deze verwerking in de hand werken. Hemelwater heeft een licht zuur karakter wat de cementmatrix aantast. Mestdampen hebben een corrosief karakter. Naarmate deze aantasting zich verder zet, wordt de cementmatrix meer en meer verzwakt en gaan kleine cementdeeltjes en asbestvezelbundels loskomen en meespoelen met het hemelwater. Dit asbesthoudend hemelwater vloeit weg naar op de onderliggende oppervlakte.</p> |
