# Asbestinventarisatetest

Dubbelrij 18, 3920 Lommel

Attestnummer : 20260727-000349.001

**Niet-asbestveilig**

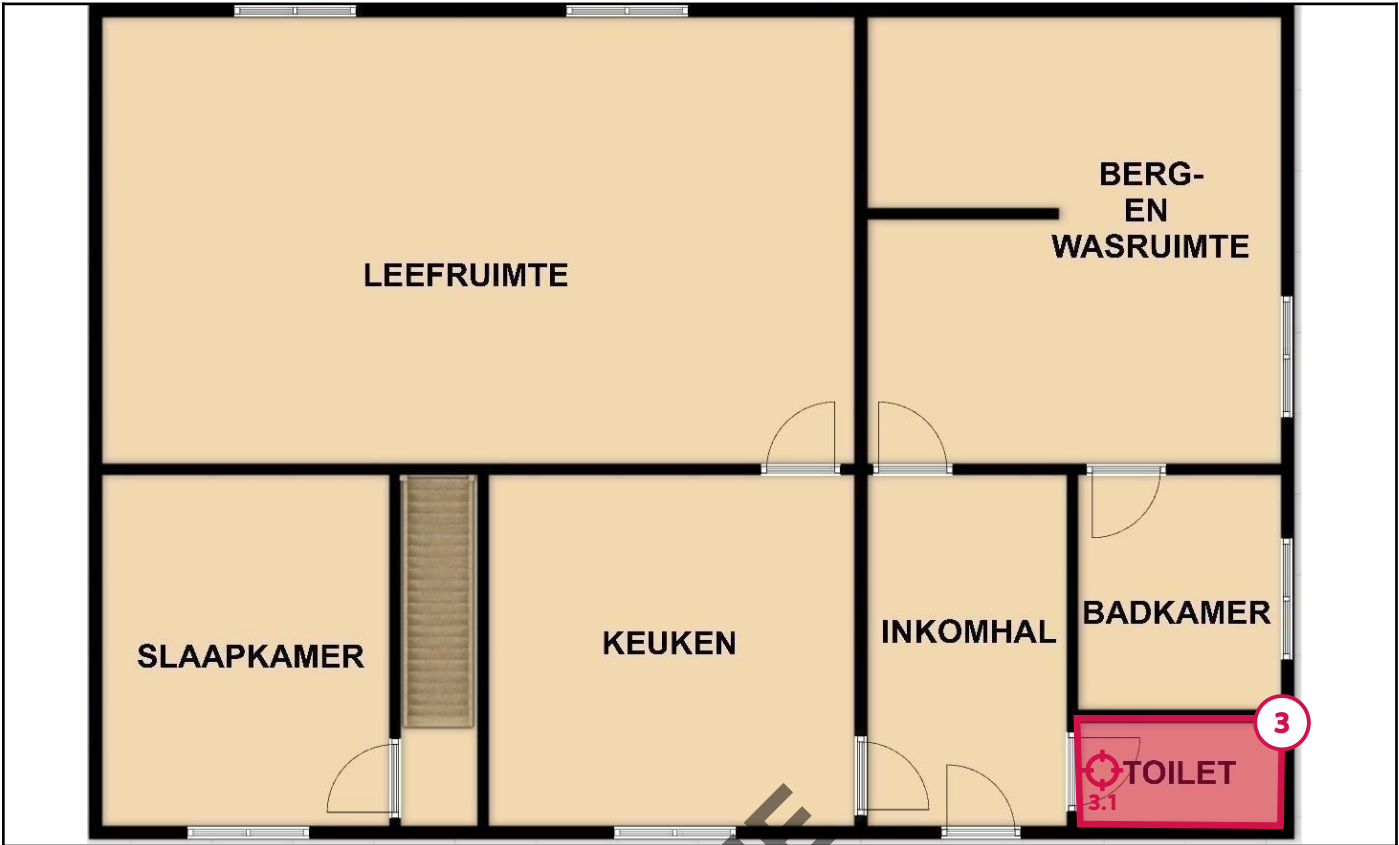
# Plan 1.8: Plan van het gelijkvloers

| Beschrijving | Type | Actie |
|---|---|---|
| 3. Vinylvloer - toilet | Asbestmateriaal | Dringend verwijderen |

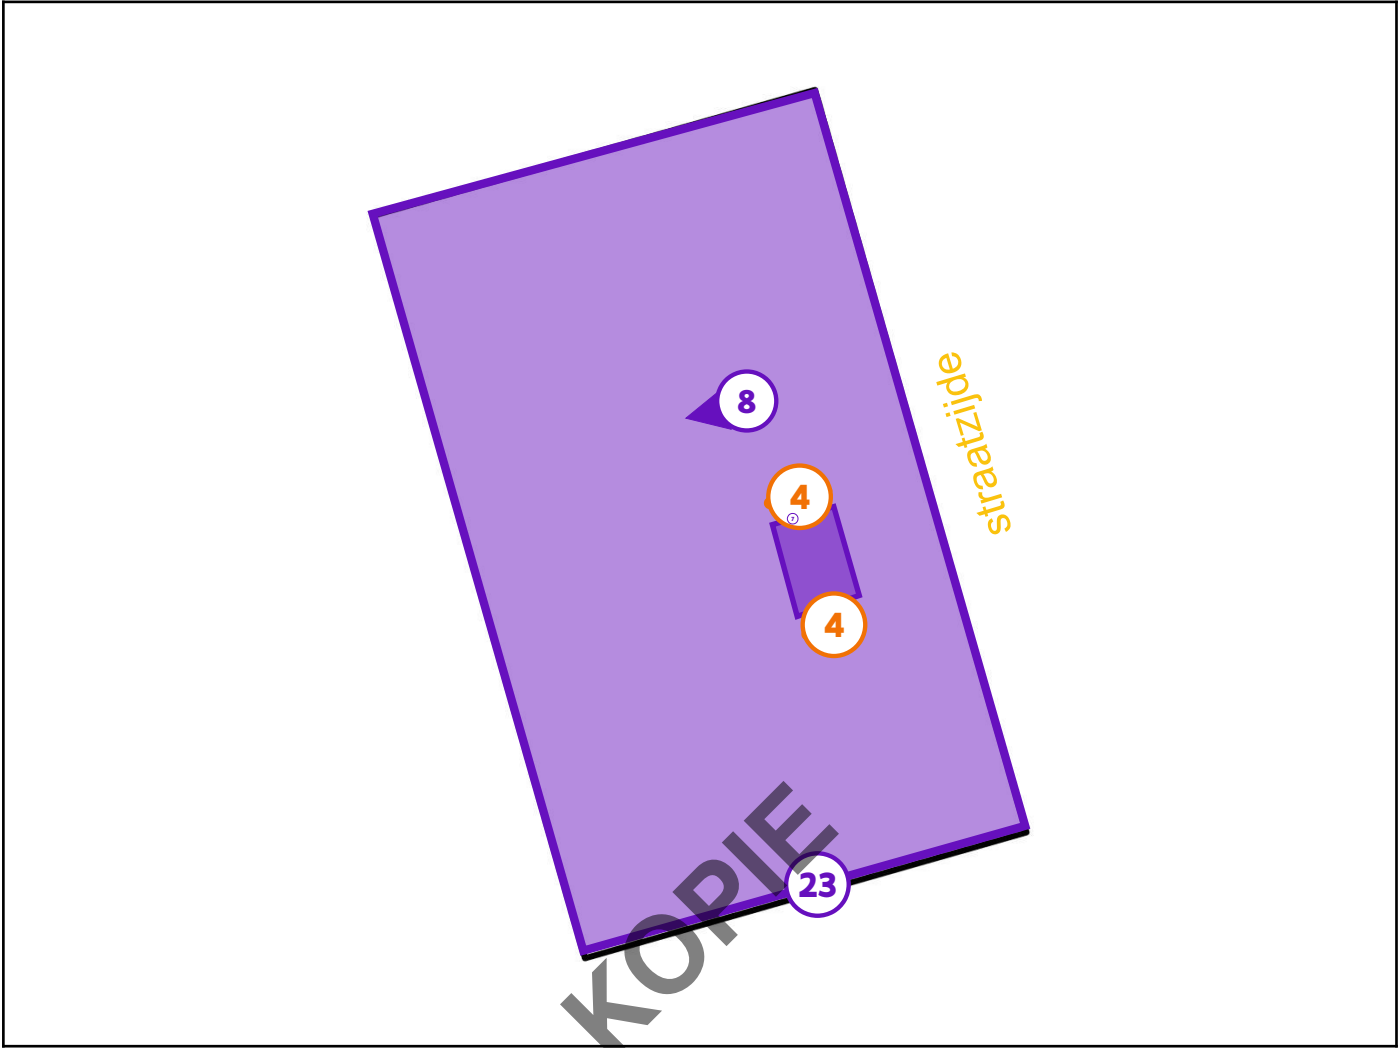
# Plan 1.15: Plan van het dak

| Beschrijving | Type | Actie |
|---|---|---|
| 4. Glasalplaat buitenschil garage en dakkapel | Asbestmateriaal | Verwijderen |
| 7. Dakbedekking dakkapel | Beperking | - |
| 8. Schouw binnenzijde | Beperking | - |

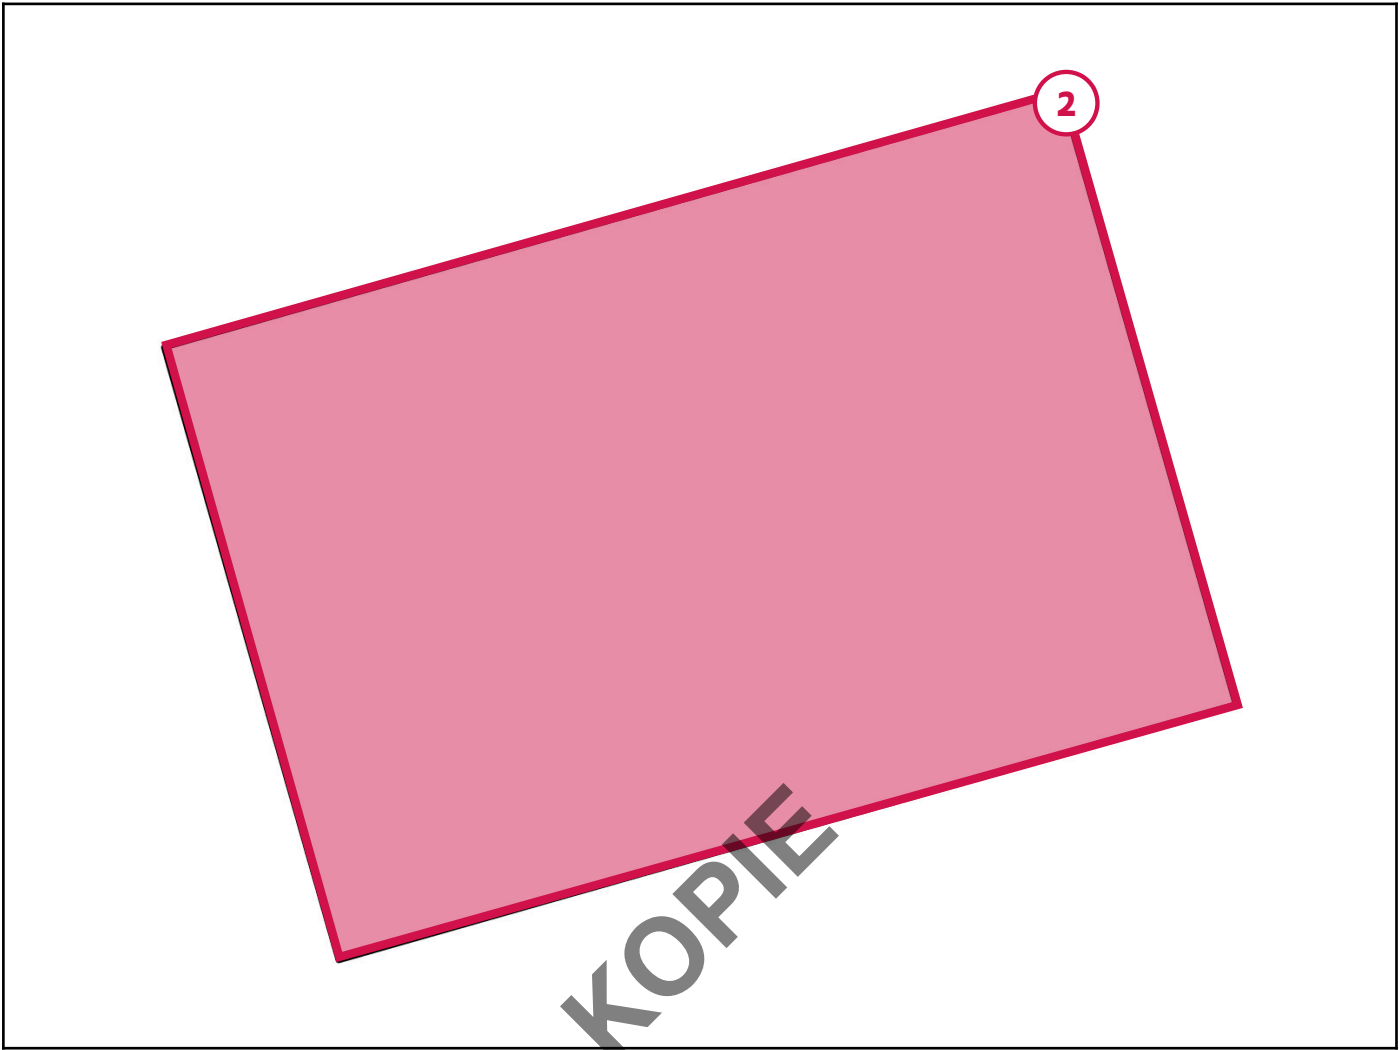
## Plan 2.2: Plan van het dak

| Beschrijving | Type | Actie |
|---|---|---|
| 2. Dak bestaande uit golfplaten - garage | Asbestmateriaal | Dringend verwijderen |

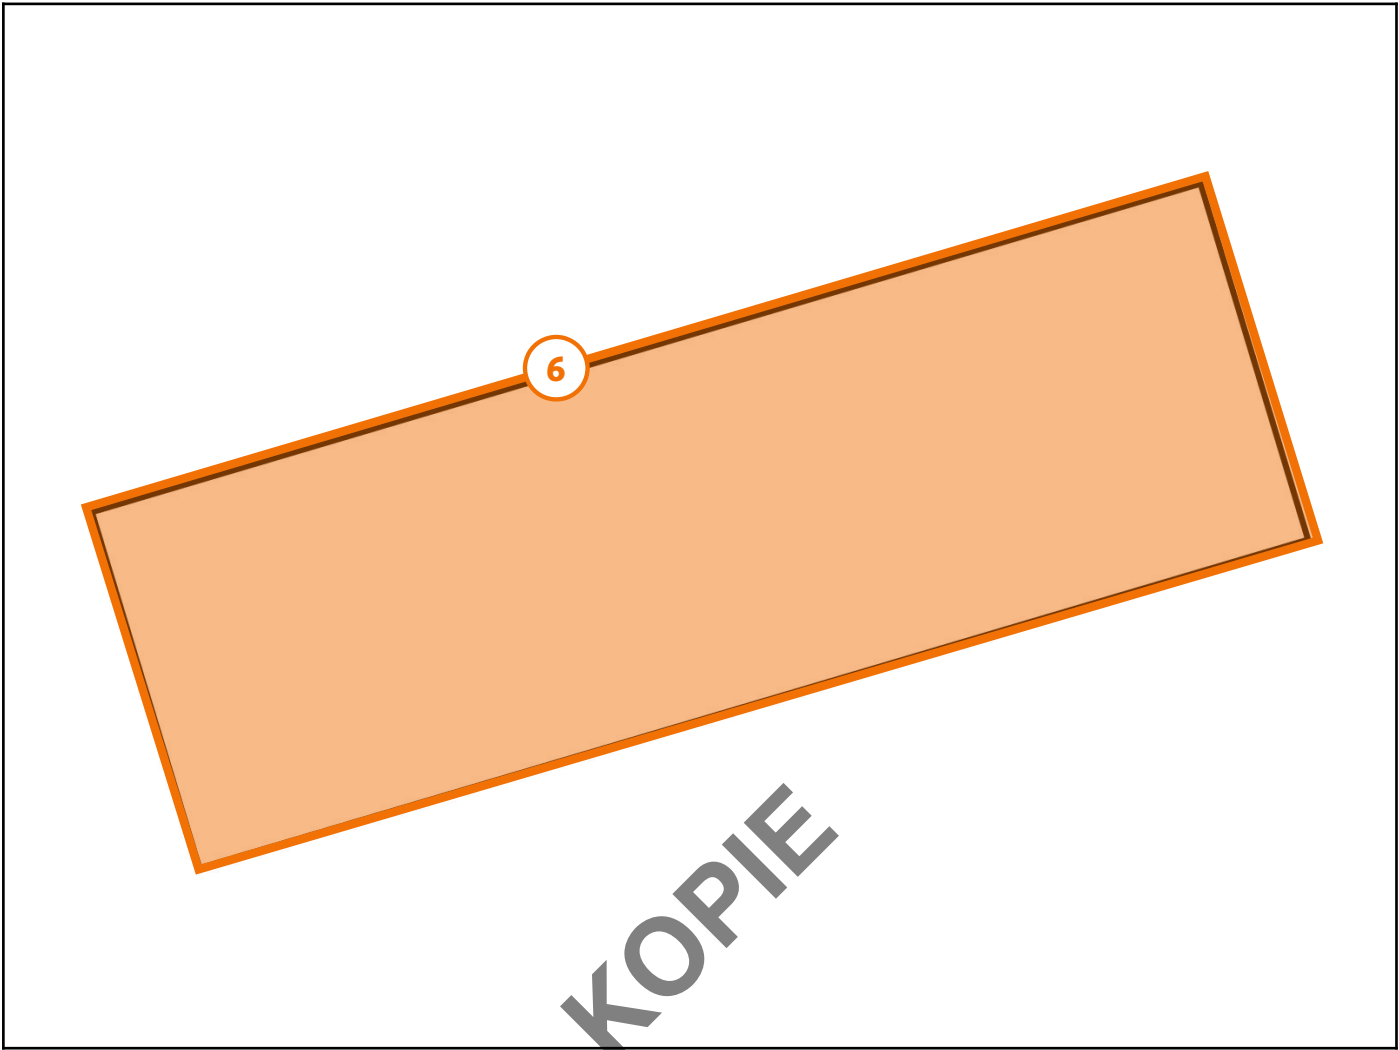
### Plan 3.3: Plan van het dak

| Beschrijving | Type | Actie |
|---|---|---|
| 6. Roofing - dak tuinberging | Asbestmateriaal | <a href="#">Verwijderen</a> |

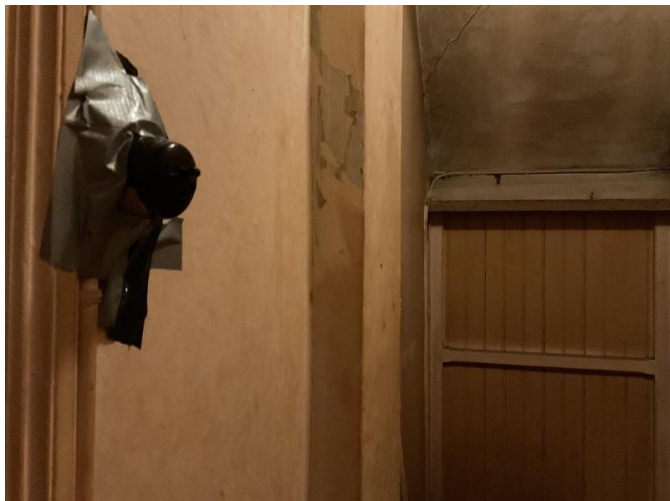
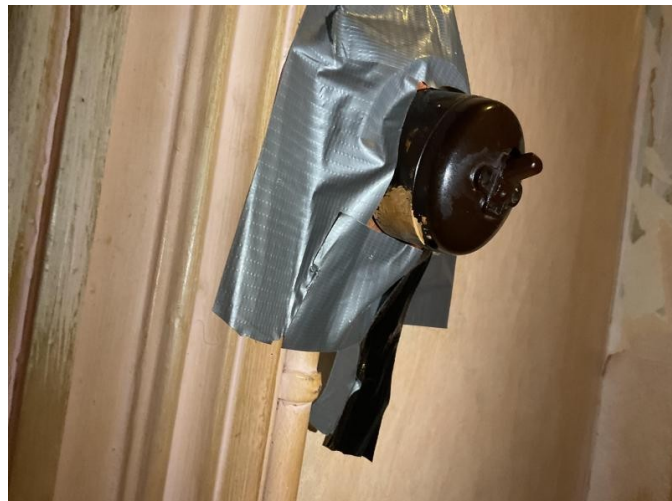
## Fiche 5: Bakelieten schakelaars/stopcontacten, v erdeelsoos en stoppenkast

| Identificatiemethode | <p>De asbestdeskundige beoordeelt het materiaal als asbestverdacht en dus asbesthoudend, en dit zonder monstername.</p> <p>Motivatie: De monstername brengt andere schade aan dan schade die inherent is aan de monstername.</p> |

- Eenvoudige handelingen: mag via doe-het-zelf of door werknemer(s) met opleidingsattest eenvoudige handelingen  
Deze toepassing kan door een aannemer die over een opleidingsattest eenvoudige handelingen beschikt of door een particulier (doe-het-zelf), verwijderd worden indien er geen verhoogd risico op vrijgave van asbestvezels (max. concentratie 0,01 vezels/cm<sup>3</sup> - CODEX Art. VI.3-54) ontstaat en de toepassing voorafgaand wordt gefixeerd/bevochtigd; de individuele elementen zonder machinale werktuigen (boormachine, slijpschijf, hogedrukreiniger,...) en zonder breken of gooien een voor een losgemaakt worden; en ten slotte dubbel en luchtdicht verpakt weggevoerd worden naar een erkend afvalpunt (recyclagepark).

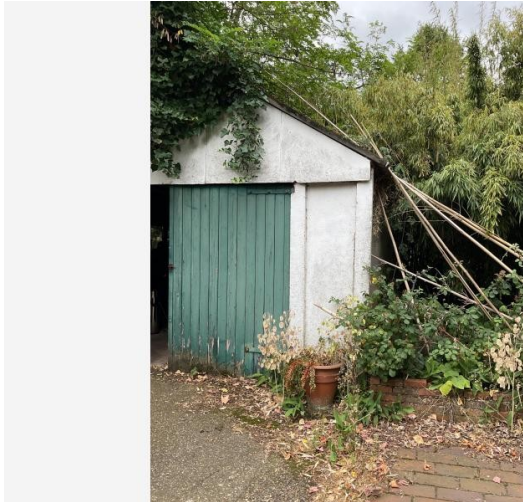
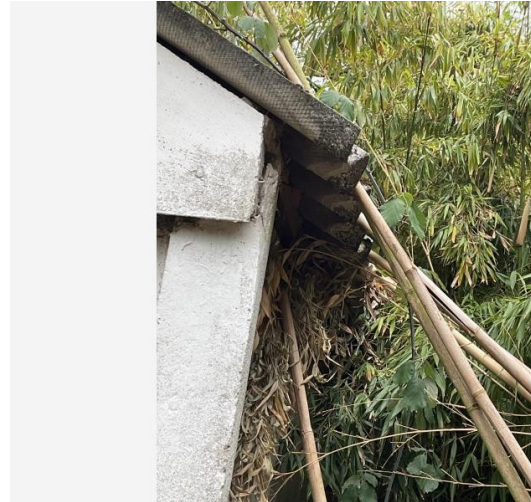
## Fiche 22: Afdruipzone door asbestverdachte golfplaten op de bodem

| Opmerking | <p>De asbestverdachte golfplaten kunnen door de jaren heen vezels loslaten en op de grond vallen.</p> <p>Diverse studies toonden aan dat de asbesthoudende golfplaten verweren vanaf een levensduur van 15 Å 20 jaar. Weersinvloeden, trillingen, mestdampen en bewegingen van het dakgebinte zijn factoren die deze vertering in de hand werken. Hemelwater heeft een licht zuur karakter wat de cementmatrix aantast. Mestdampen hebben een corrosief karakter. Naarmate deze aantasting zich verder zet, wordt de cementmatrix meer en meer verzwakt en gaan kleine cementdeeltjes en asbestvezelbundels loskomen en meespoelen met het hemelwater. Dit asbesthoudend hemelwater vloeit weg naar op de onderliggende oppervlakte.</p> |
