# Asbestinventarisatetest

Doelenstraat 21, 3920 Lommel

Attestnummer : 20260730-000322.000

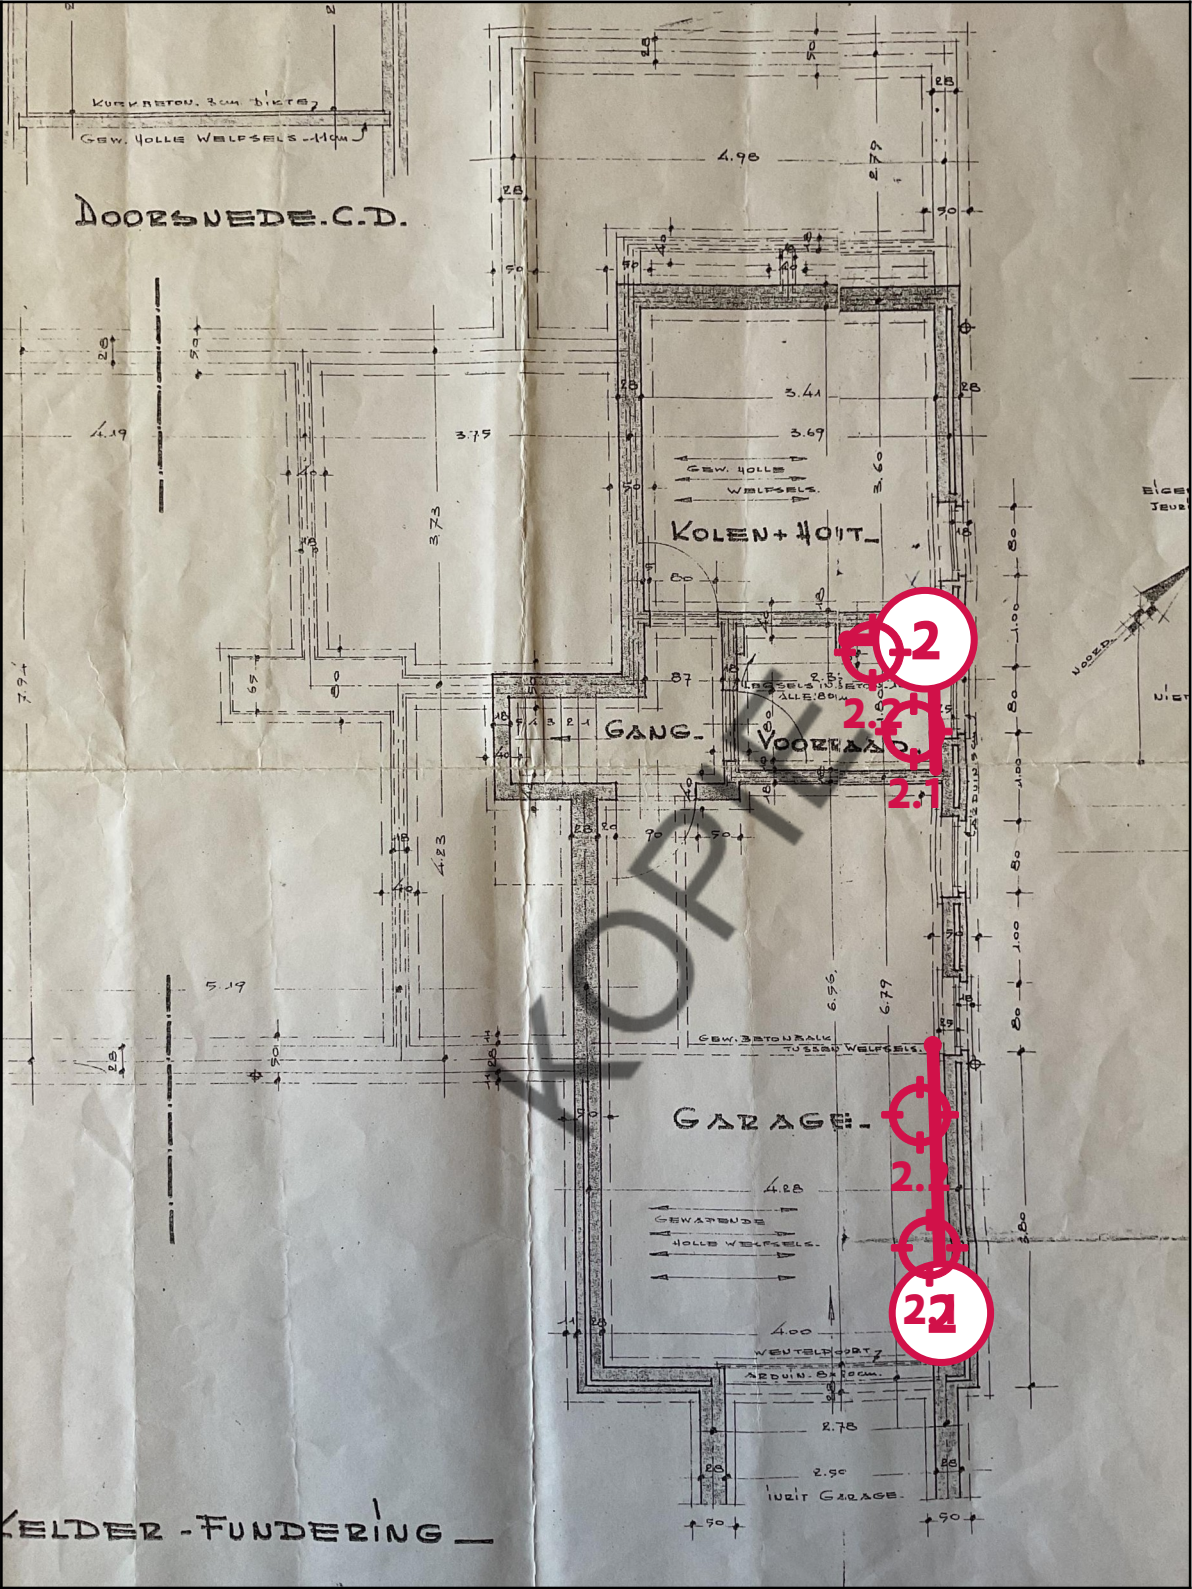
Plan 1.3: Plan van de kelder

| 2. Leidingisolatie (gips) de bochten en de rechte stukken | Asbestmateriaal | Dringend verwijderen |

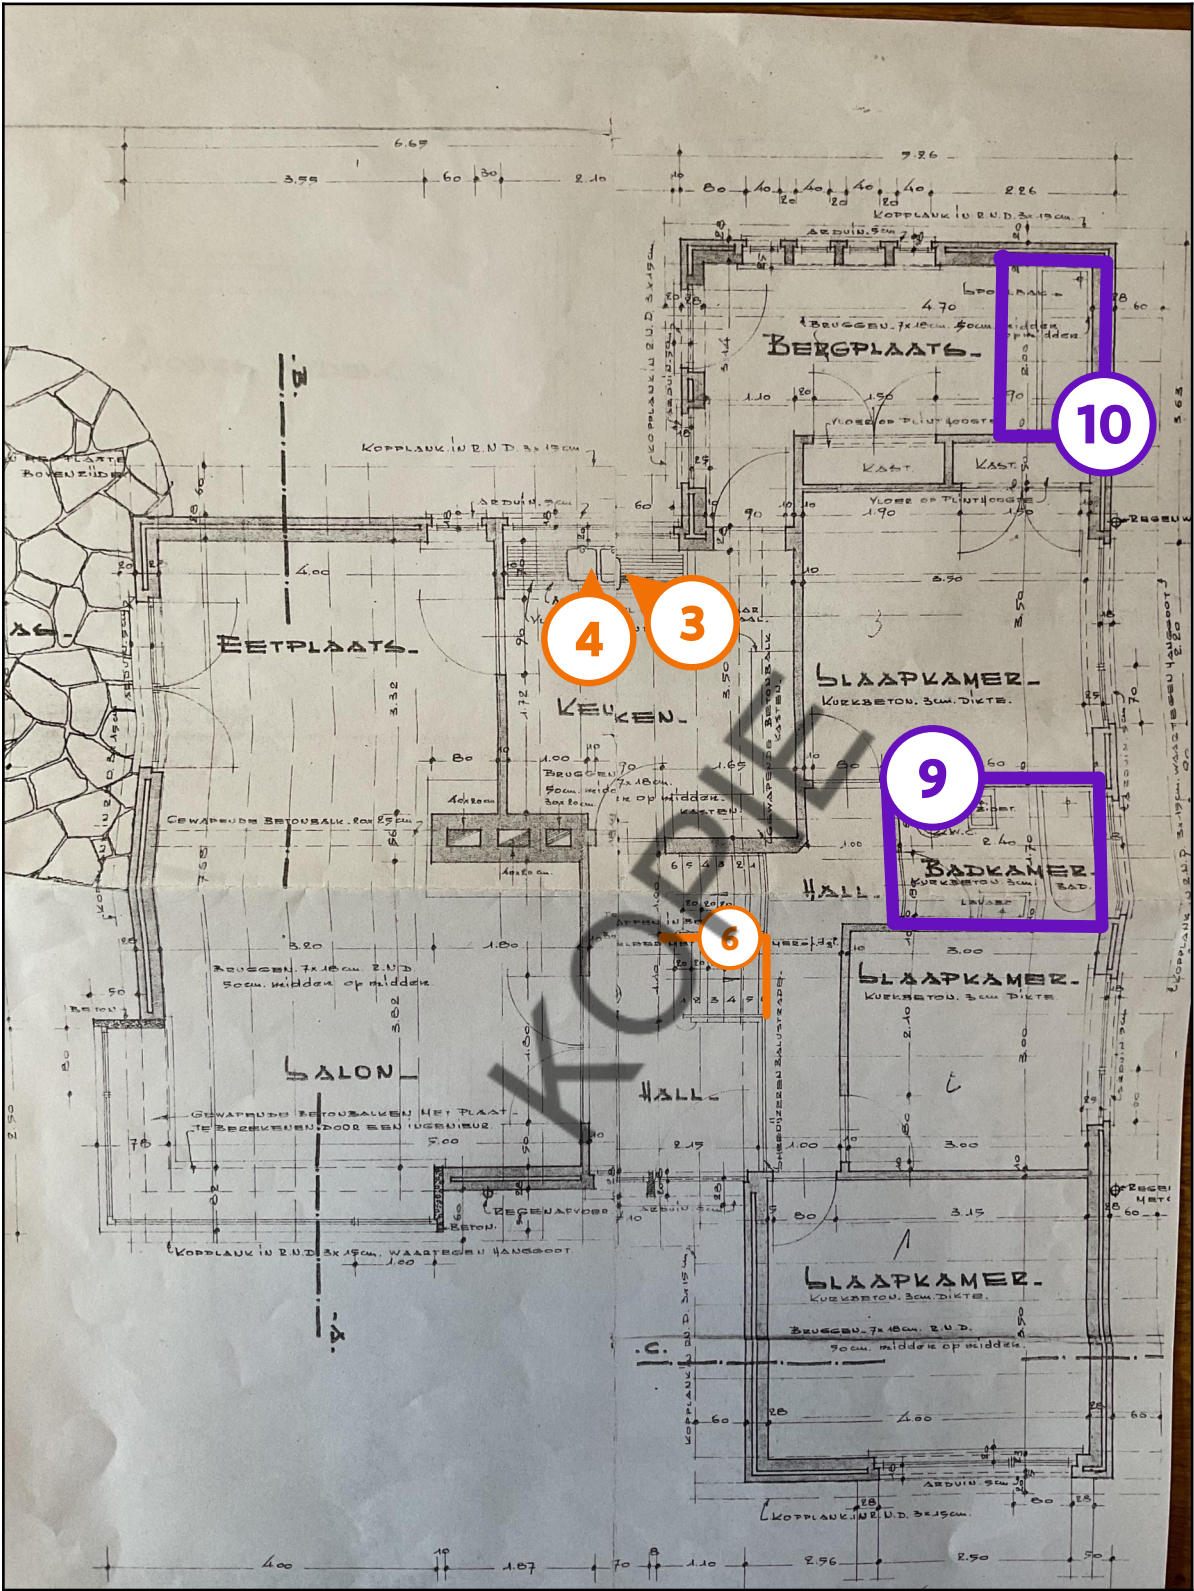
# Plan 1.7: Plan van het gelijkvloers

| 3. Coating spoelbak keuken | Asbestmateriaal | Verwijderen |
| 4. Anti-dreun onder de spoelbak keuken | Asbestmateriaal | Verwijderen |
| 6. Trapleuning in bitumen | Asbestmateriaal | Verwijderen |

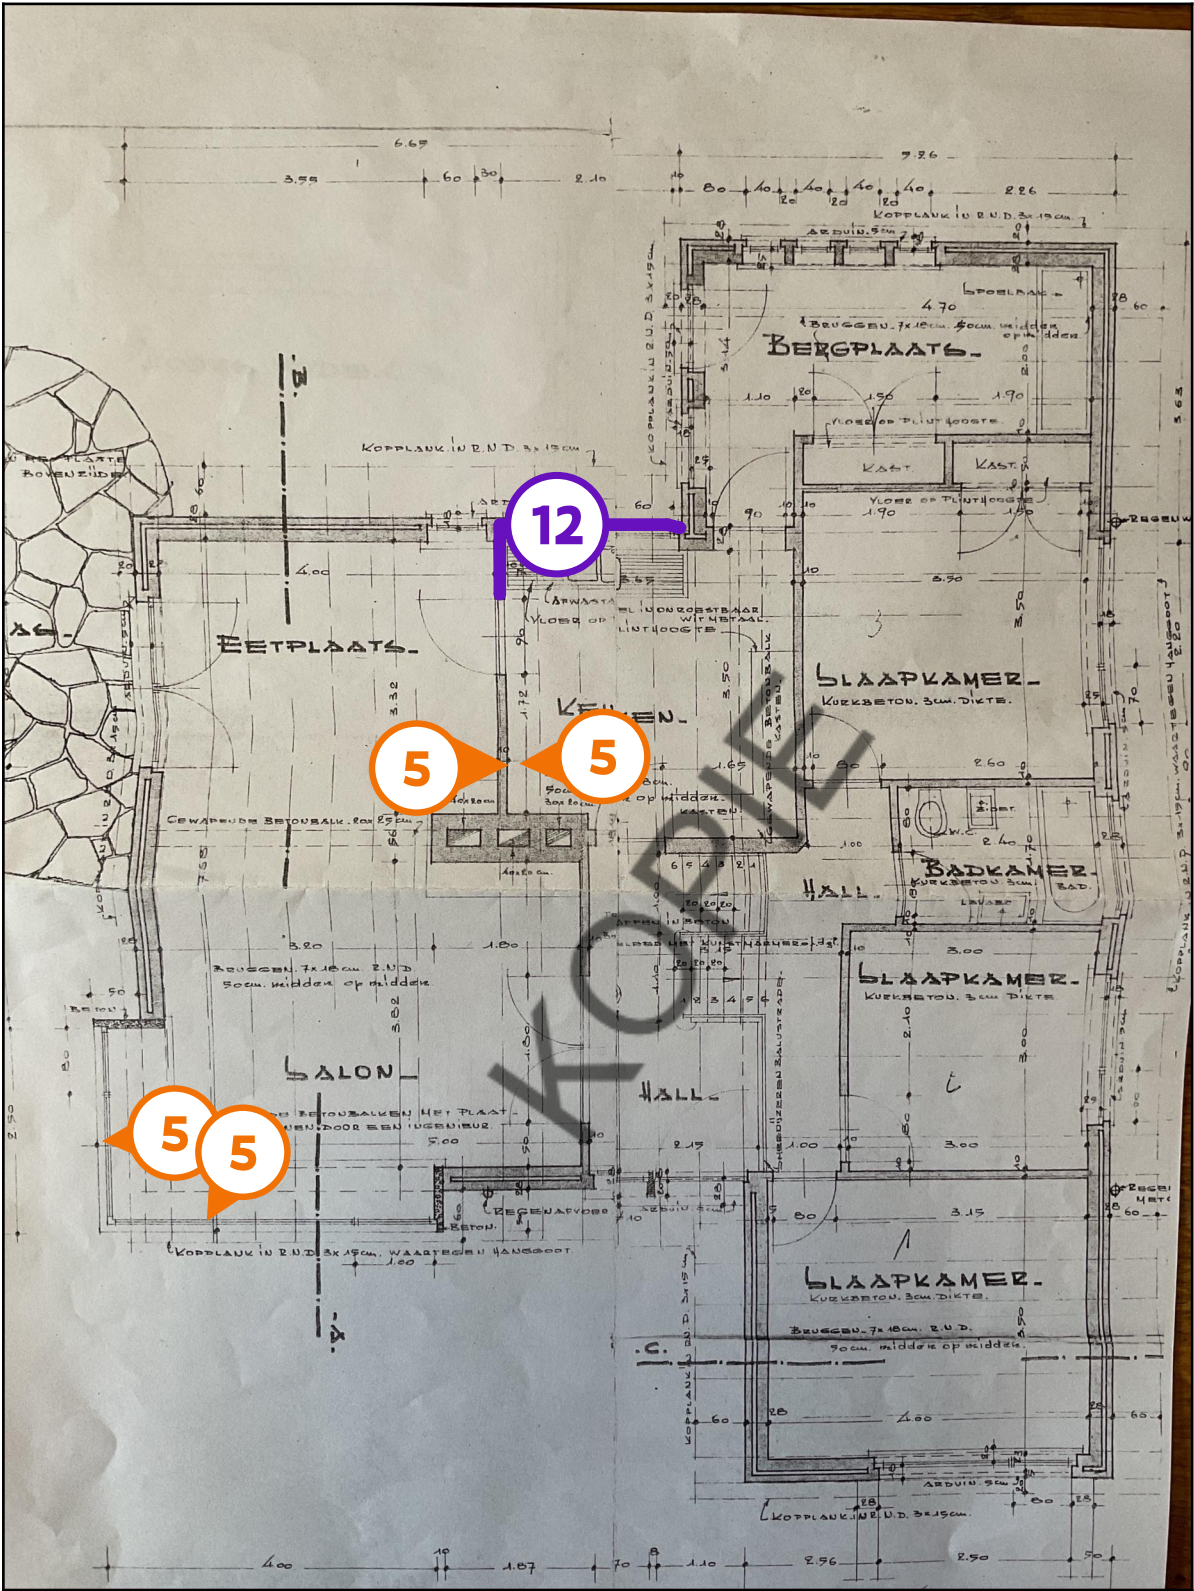
# Plan 1.8: Plan van het gelijkvloers

| 5. Bakeliete draaiknoppen radiatoren | Asbestmateriaal | <a href="#">Verwijderen</a> |

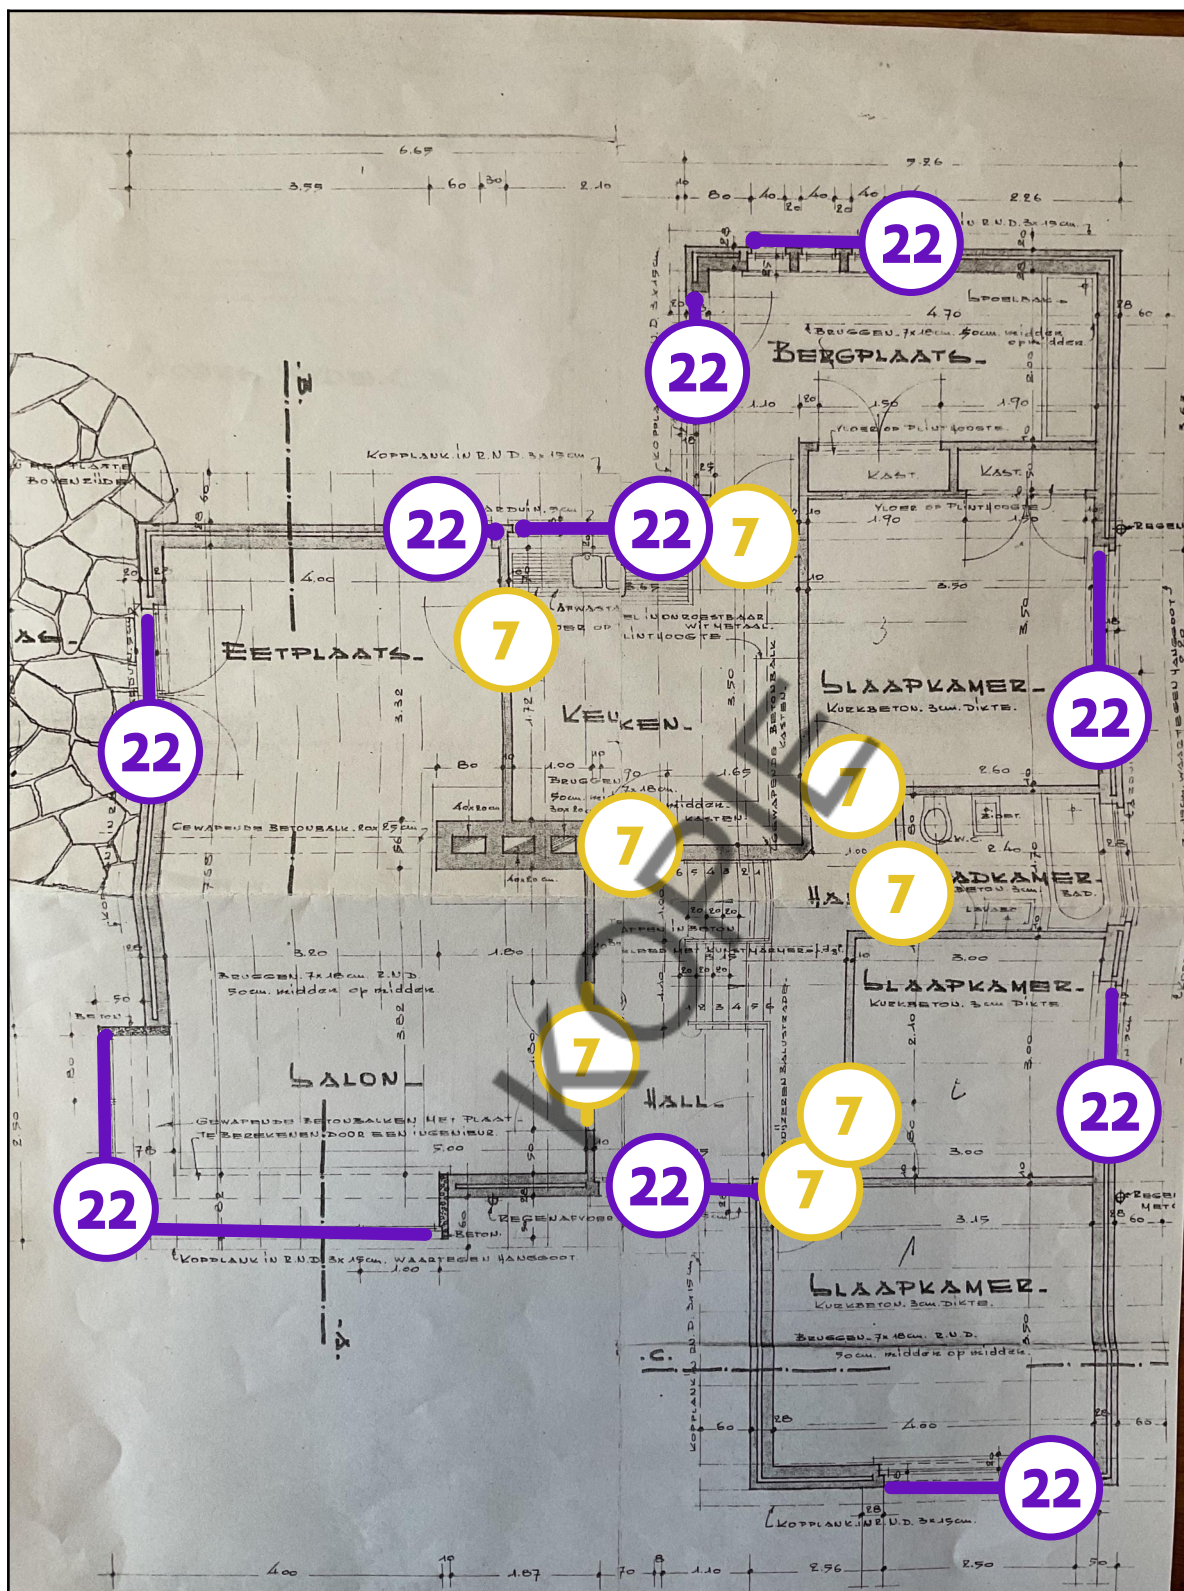
## Plan 1.9: Plan van het gelijkvloers

| 7. Dorpels type massal | Asbestmateriaal | Zorgvuldig beheren |

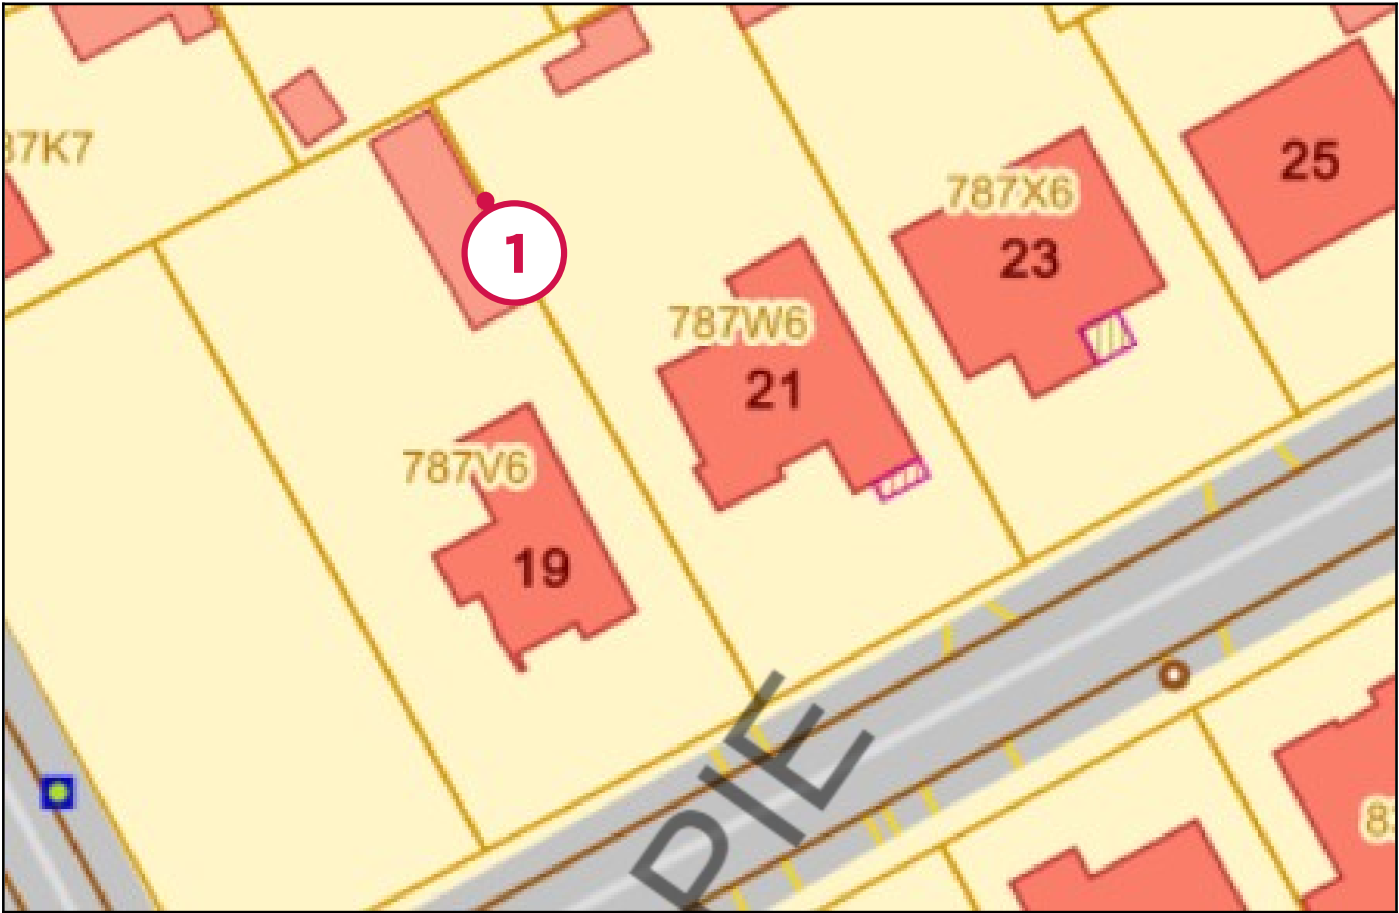
### Plan 3.1: Vaststellingen buiten de constructies

| Beschrijving | Type | Actie |
|---|---|---|
| 1. Mos/sediment in de dakgoot | Asbestmateriaal | Dringend verwijderen |

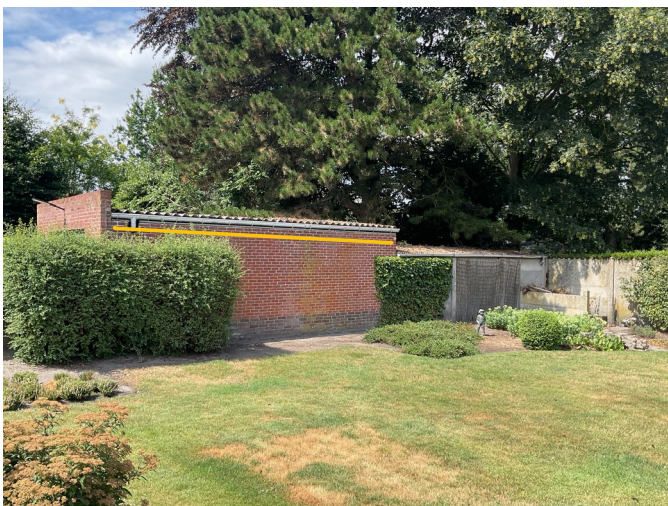
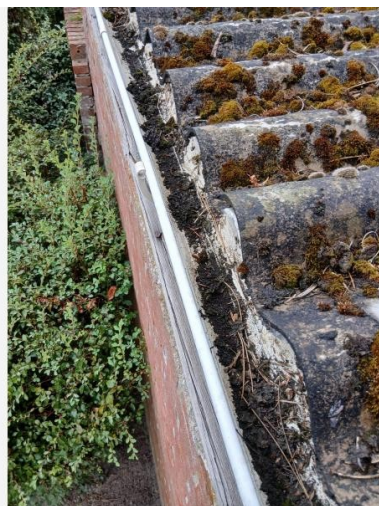
| Beschrijving | Mos/sediment in de dakgoot |
| Type resten (contaminatie) | <ul style="list-style-type: none"> <li>• Stof, deeltjes &lt; 4 mm, flinters, gruis (los, opliggend)</li> <li>• Stof, deeltjes &lt; 4 mm, flinters, gruis (vermengd in materiaal)</li> </ul> |
| Bron van de resten | Asbesthoudend dak |
| Gebondenheid resten | Niet hecht |

**Dringend verwijderen**

- Verwijder het asbestafval.

- Eenvoudige handelingen: mag via doe-het-zelf of door werknemer(s) met opleidingsattest eenvoudige handelingen  
Verwijder het afval via het riool.

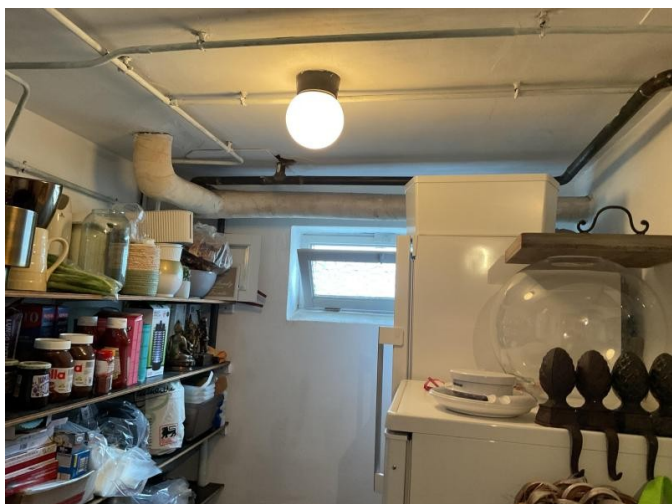
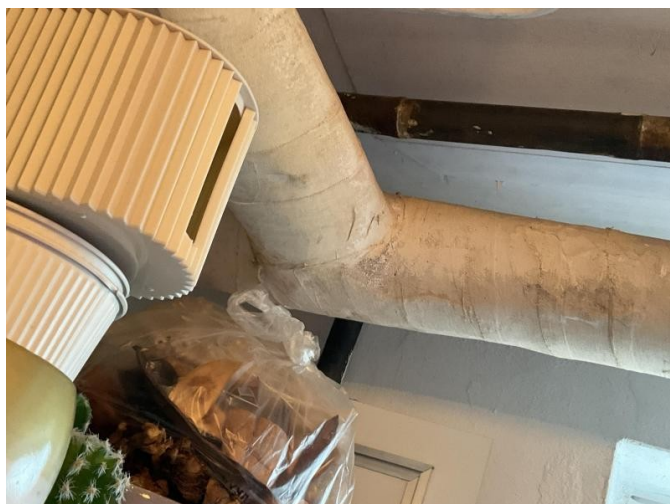
## Fiche 2: Leidingisolatie (gips) de bochten en de rechte stukken

| Opmerking | <p>De hoeveelheid is een zo nauwkeurig mogelijke opmeting. Hieraan kunnen evenwel geen rechten worden ontleend. Rechte stukken en bochten worden waar mogelijk apart bemonsterd.</p> <p>de rechte stukken staal ID 6080021204 niet asbesthoudend</p> <p>de bochten staal ID 6080021205 asbesthoudend</p> |

**Dringend verwijderen**

- Verwijder dit asbestmateriaal zo snel mogelijk. Volg de toestand goed op.

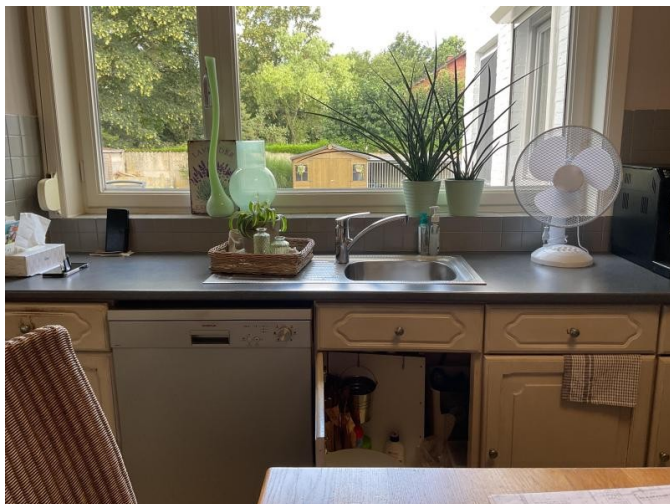
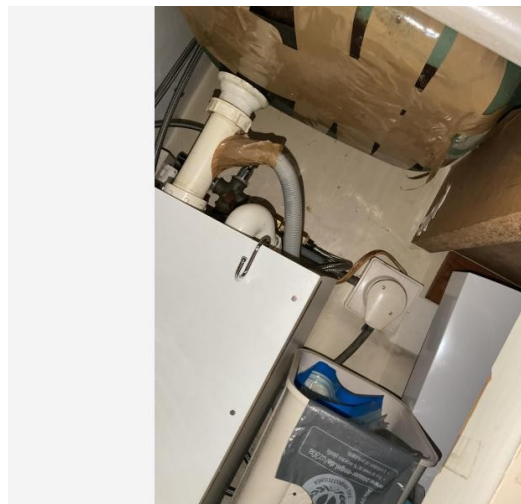
| Opmerking | 10 kg is het gewicht van de volledige spoelbak, men hoort deze in zijn geheel te verwijderen. |

Deze toepassing kan door een aannemer die over een opleidingsattest eenvoudige handelingen beschikt of door een particulier (doe-het-zelf), verwijderd worden indien er geen verhoogd risico op vrijgave van asbestvezels (max. concentratie 0,01 vezels/cm<sup>3</sup> - CODEX Art. VI.3-54) ontstaat en de toepassing voorafgaand wordt gefixeerd/bevochtigd; de individuele elementen zonder machinale werktuigen (boormachine, slijpschijf, hogedrukreiniger,...) en zonder breken of gooien een voor een losgemaakt worden; en ten slotte dubbel en luchtdicht verpakt weggevoerd worden naar een erkend afvalpunt (recyclagepark).

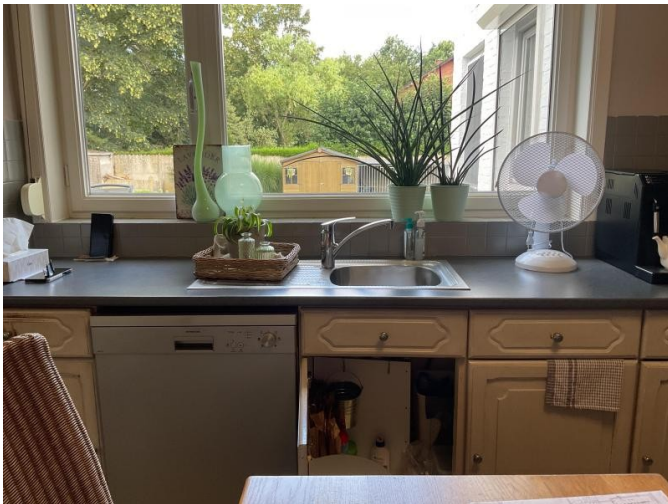
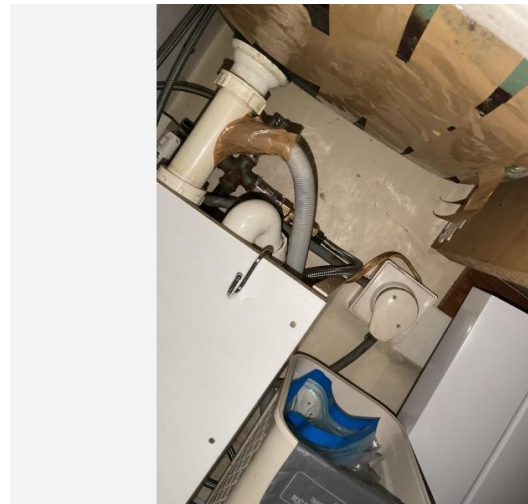
| Identificatiemethode | <p>De asbestdeskundige beoordeelt het materiaal als asbestverdacht en dus asbesthoudend, en dit zonder monsternamen.</p> <p>Motivatie: De opdrachtgever weigert om het materiaal te laten bemonsteren.</p> |

- Eenvoudige handelingen: mag via doe-het-zelf of door werknemer(s) met opleidingsattest eenvoudige handelingen  
Deze toepassing kan door een aannemer die over een opleidingsattest eenvoudige handelingen beschikt of door een particulier (doe-het-zelf), verwijderd worden indien er geen verhoogd risico op vrijgave van asbestvezels (max. concentratie 0,01 vezels/cm<sup>3</sup> - CODEX Art. VI.3-54) ontstaat en de toepassing voorafgaand wordt gefixeerd/bevochtigd; de individuele elementen zonder machinale werktuigen (boormachine, slijpschijf, hogedrukreiniger,...) en zonder breken of gooien een voor een losgemaakt worden; en ten slotte dubbel en luchtdicht verpakt weggevoerd worden naar een erkend afvalpunt (recyclagepark).

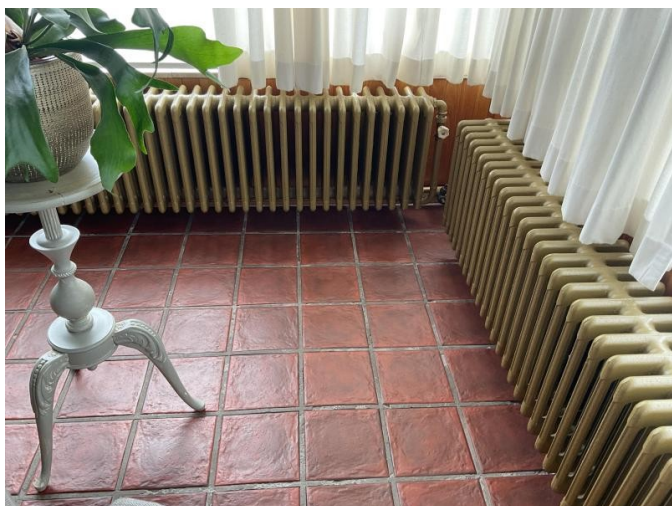
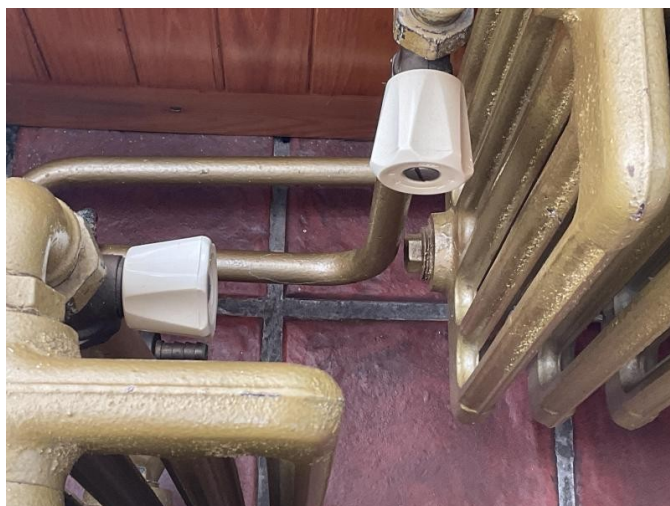
| Identificatiemethode | <p>De asbestdeskundige beoordeelt het materiaal als asbestverdacht en dus asbesthoudend, en dit zonder monstername.</p> <p>Motivatie: De monstername brengt andere schade aan dan schade die inherent is aan de monstername.</p> |
| Opmerking | De hoeveelheid is een zo nauwkeurig mogelijke opmeting. Hieraan kunnen evenwel geen rechten worden ontleend. Monstername niet uitgevoerd wegens risico op beschadiging |

- Eenvoudige handelingen: mag via doe-het-zelf of door werknemer(s) met opleidingsattest eenvoudige handelingen  
Deze toepassing kan door een aannemer die over een opleidingsattest eenvoudige handelingen beschikt of door een particulier (doe-het-zelf), verwijderd worden indien er geen verhoogd risico op vrijgave van asbestvezels (max. concentratie 0,01 vezels/cm<sup>3</sup> - CODEX Art. VI.3-54) ontstaat en de toepassing voorafgaand wordt gefixeerd/bevochtigd; de individuele elementen zonder machinale werktuigen (boormachine, slijpschijf, hogedrukreiniger,...) en zonder breken of gooien een voor een losgemaakt worden; en ten slotte dubbel en luchtdicht verpakt weggevoerd worden naar een erkend afvalpunt (recyclagepark).
