# Asbestinventarisatetest

Kanaalstraat 50, 3920 Lommel

Attestnummer : 20260223-000329.000

Uitgegeven op : 23.02.2026

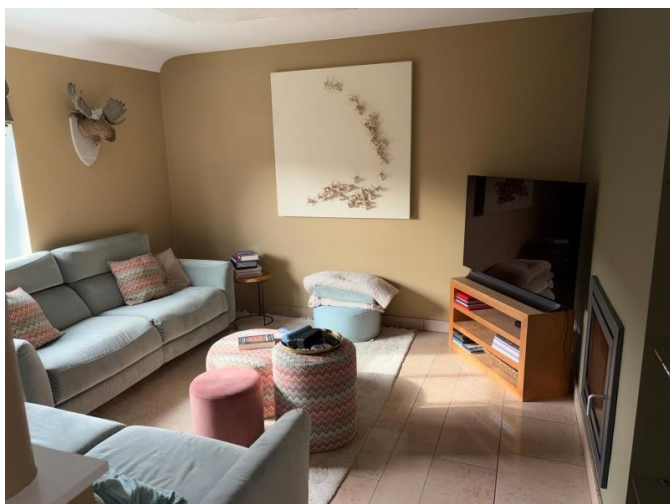
# Fiche 1: De kruipkelder onder de tv-hoek kan niet geïnspecteerd worden

Situeringsfoto

### Permanente beperking

**Reden:** Het onderzoek kan niet uitgevoerd worden binnen de bepalingen van de Welzijnswet

**Uitleg van de asbestdeskundige:** De opdrachtgever geeft aan dat er een kruipkelder is onder de verhoogde tv-hoek, maar die is niet bereikbaar en kan dus niet geïnspecteerd worden.

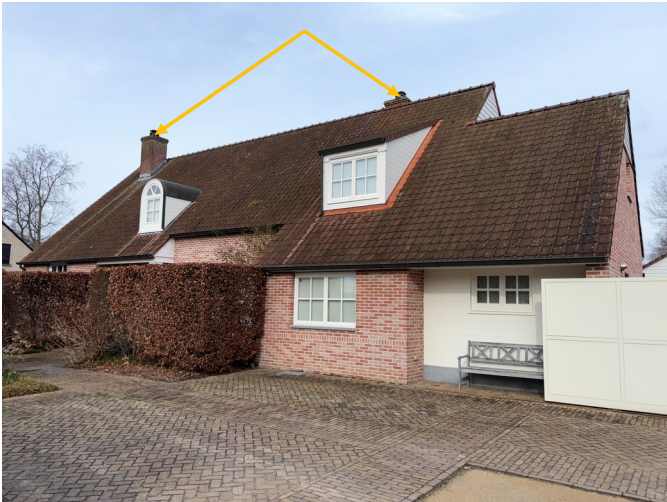
## Fiche 2: De schoorstenen kunnen niet geïnspecteerd worden

Situeringfoto

#### Tijdelijke beperking

**Reden:** Het te onderzoeken materiaal situeert zich hoger dan 3,50 m te rekenen vanaf een veilige ondergrond

**Uitleg van de asbestdeskundige:** De schoorstenen vallen op deze hoogte niet veilig te inspecteren aan de binnenkant. Ze zouden asbestbuizen kunnen bevatten.

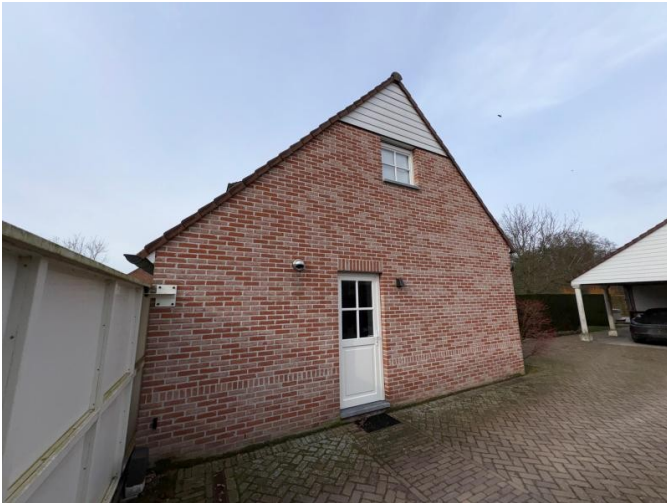
#### Uitgesloten van inspectie

**Bouwjaar:** 2012

*Constructies gebouwd vanaf 2001 moeten niet onderzocht worden*

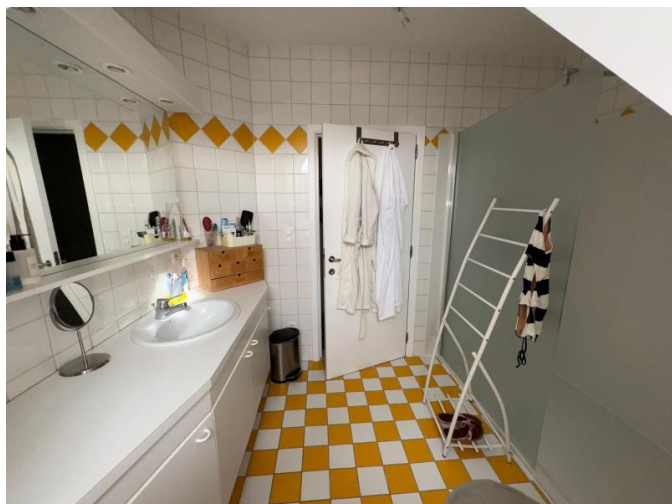
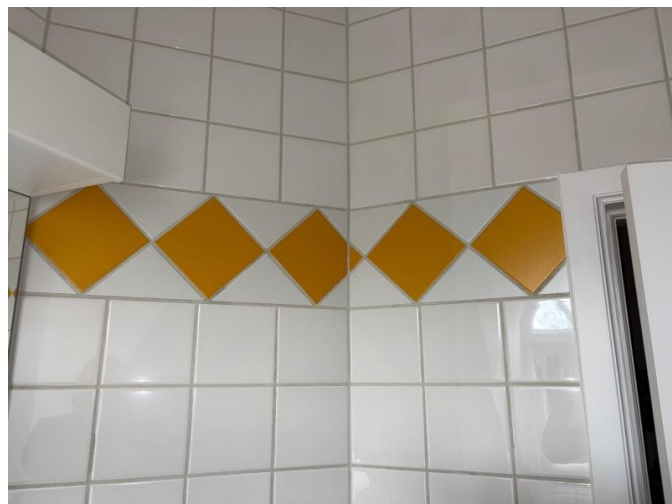
De tegellijm achter de faiencetegels in de toiletten en in de douchekamer kan asbesthoudend zijn. Die valt echter nergens te inspecteren, noch te bemonsteren.

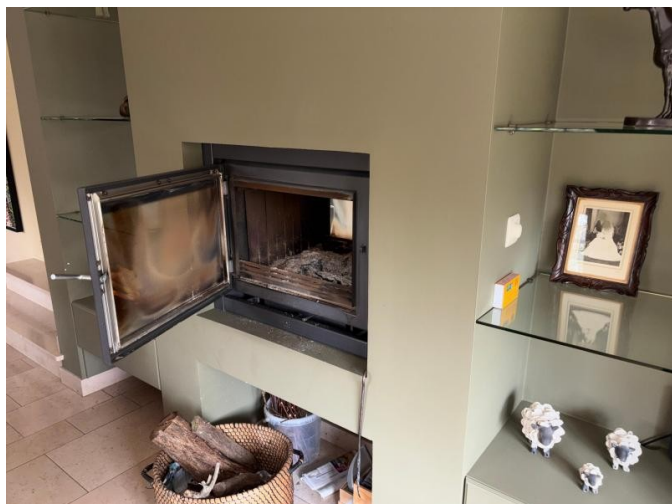
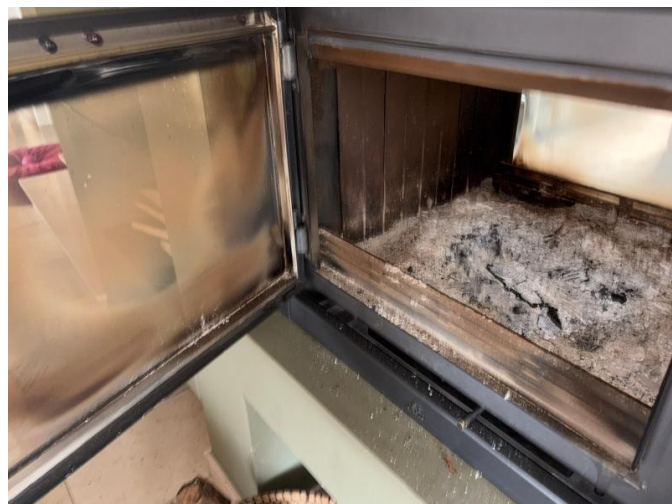
Dichtingskoorden in kachels zijn vaak asbestverdacht, maar in deze kachel zitten helemaal geen dichtingskoorden.

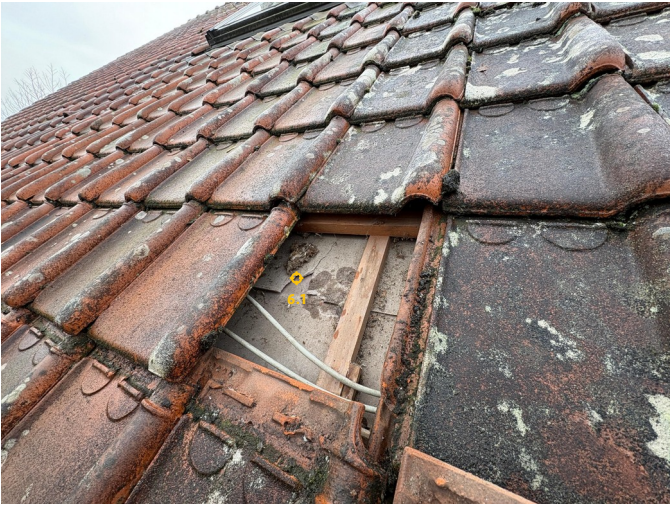
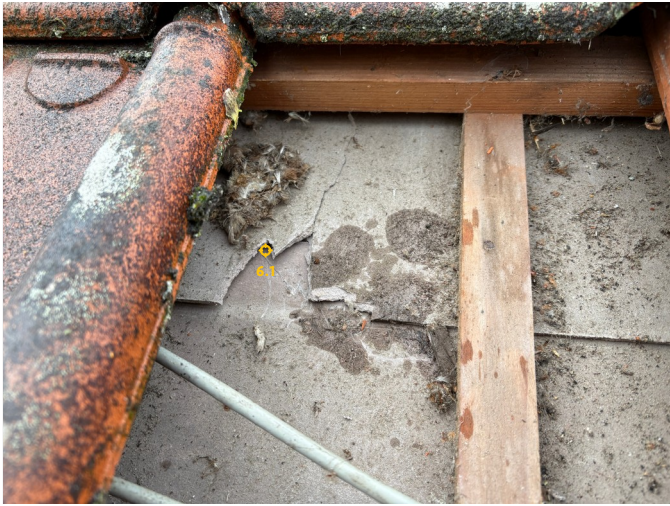
Geen asbest

| # | Type | Referentie | Resultaat |
|---|---|---|---|
| 6.1 | Puntmonster | 3 | Geen asbest |

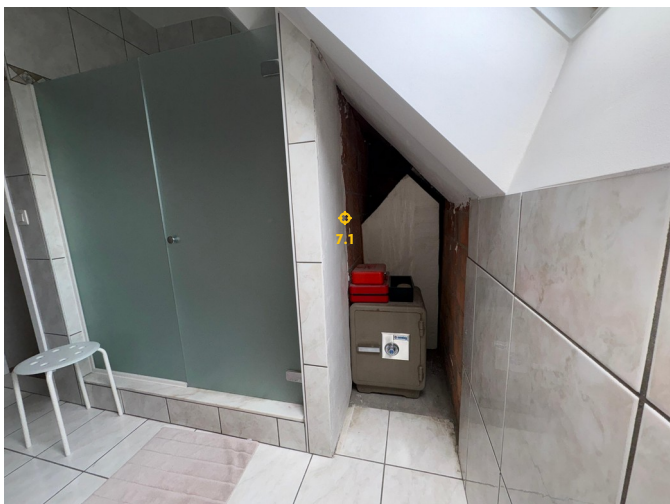
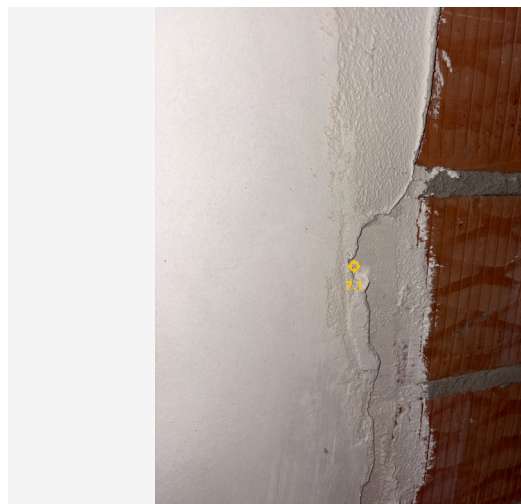
## Fiche 7: Pleisterwerk muren

Geen asbest

| # | Type | Referentie | Resultaat |
|---|---|---|---|
| 7.1 | Mengmonster | 1 | Geen asbest |

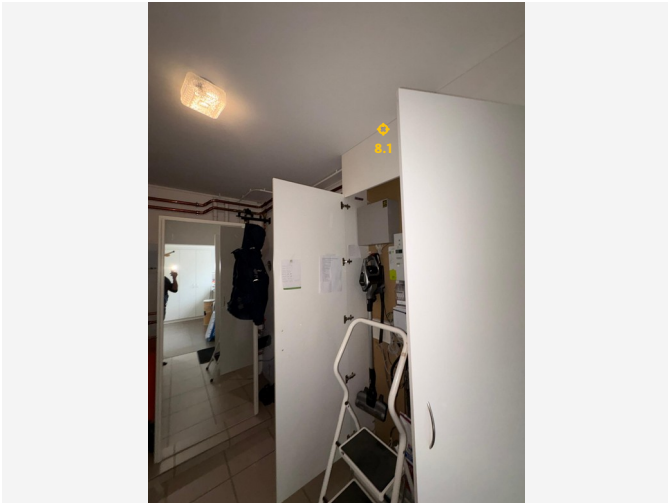
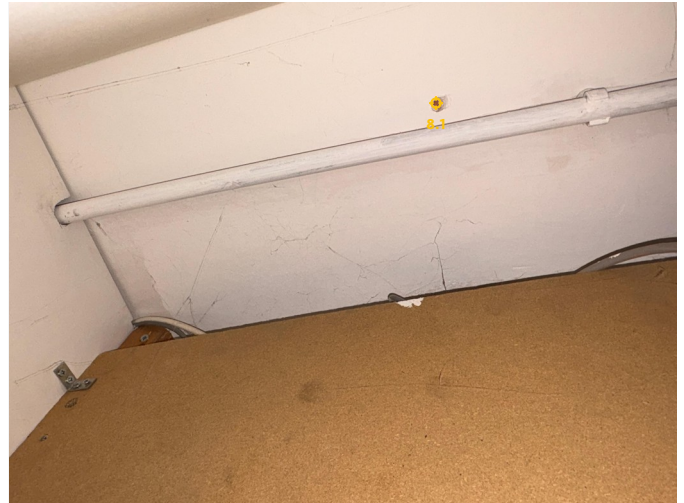
## Fiche 8: Pleisterwerk plafonds

Geen asbest

| # | Type | Referentie | Resultaat |
|---|---|---|---|
| 8.1 | Mengmonster | 2 | Geen asbest |

| Opmerking | <p>De plafonds in de traphal zijn allemaal schuine gipsplaatwanden. Daar kon dus geen puntstaal van genomen worden.</p> <p>Enkel onder zijn de plafonds gepleisterd. Boven zijn ze ook allemaal van gipsplaat. Er zijn dus enkel onder puntstalen genomen van de plafonds.</p> |

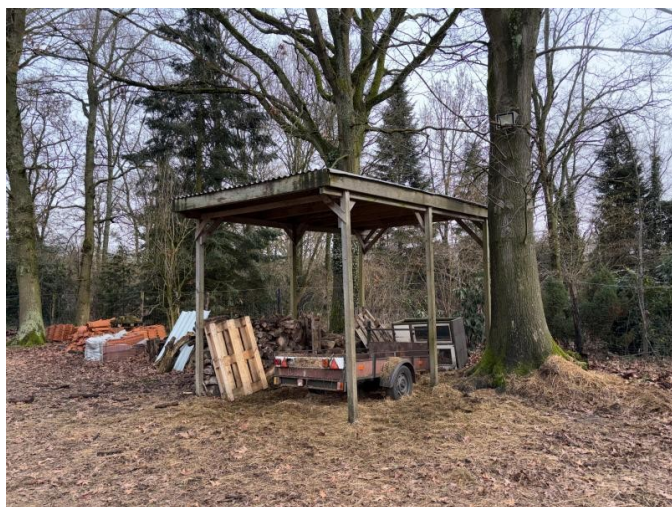
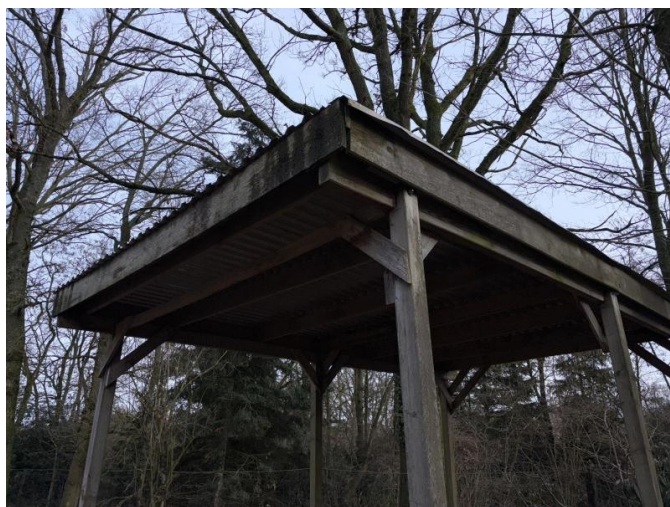
### Fiche 9: Afdak

| Beschrijving | Notitie | Terug te vinden op plannen |
|---|---|---|
| Fiche 9: Afdak | Op het afdak liggen niet-asbestverdachte metalen golfplaten. | - |

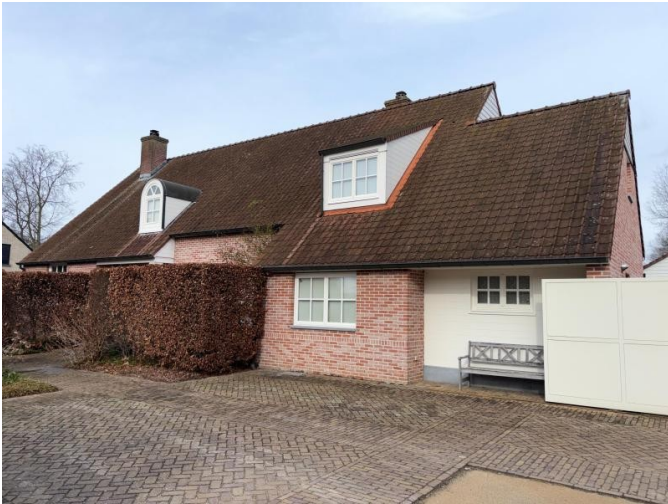
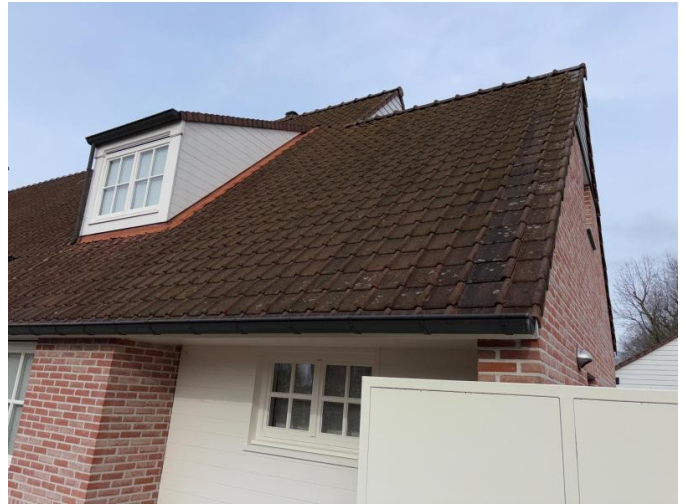
## Fiche 10: Dak huis

| Beschrijving | Notitie | Terug te vinden op plannen |
|---|---|---|
| Fiche 10: Dak huis | Het dak van de woning en de carport/poolhouse is bedekt met niet-asbestverdachte dakpannen. | - |

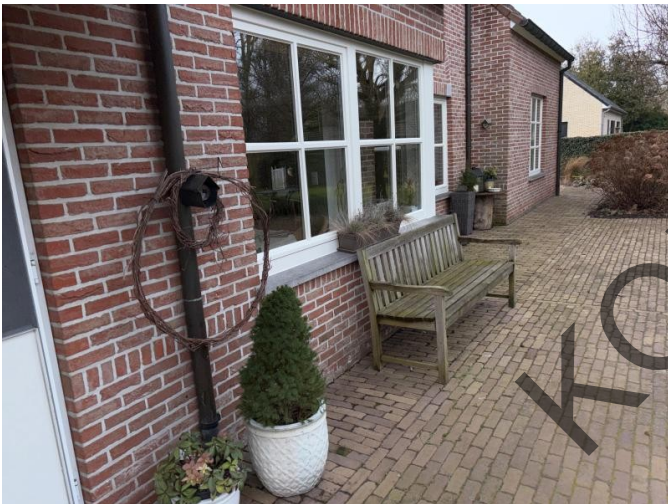
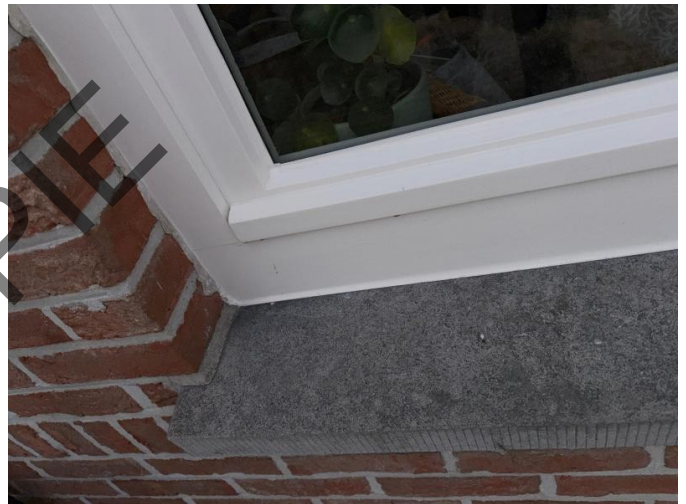
## Fiche 11: Alle ramen zijn gekit met silicone

| Beschrijving | Notitie | Terug te vinden op plannen |
|---|---|---|
| Fiche 11: Alle ramen zijn gekit met silicone | De ramen van de woning en het poolhouse zijn allemaal gekit met zachte, niet-asbestverdachte silicone. | - |

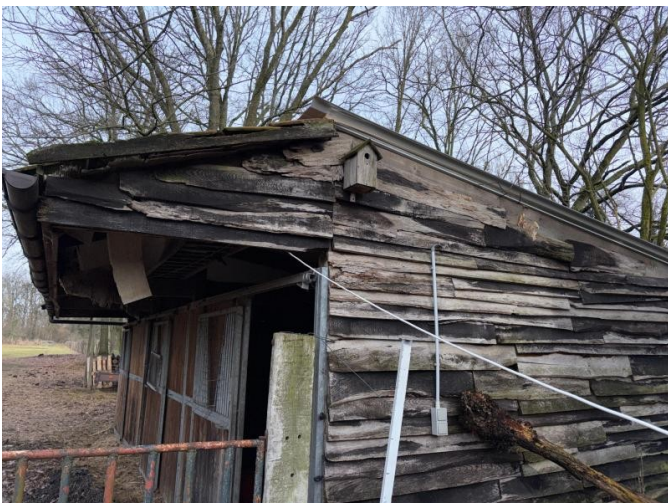
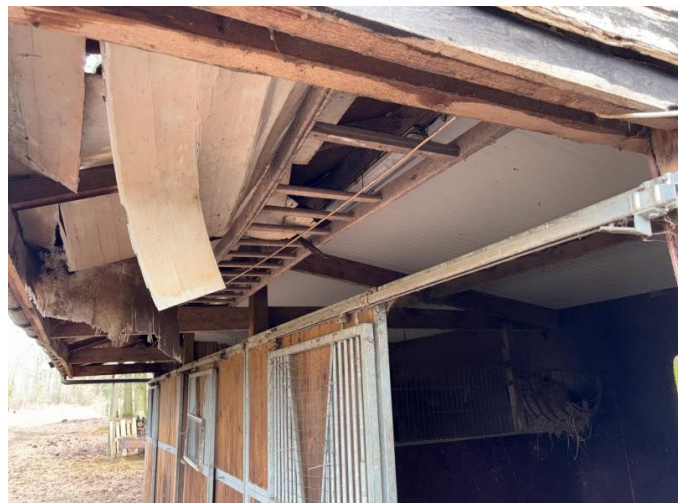
## Fiche 12: Dak stal

| Beschrijving | Notitie | Terug te vinden op plannen |
|---|---|---|
| Fiche 12: Dak stal | Op de stal liggen niet-asbestverdachte metalen golfplaten. | - |

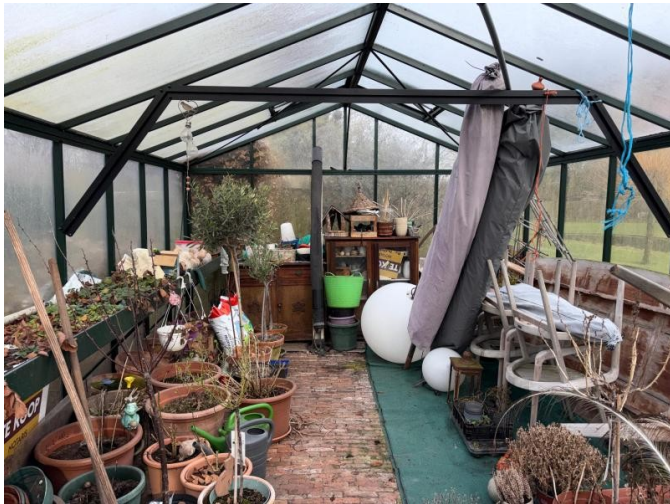
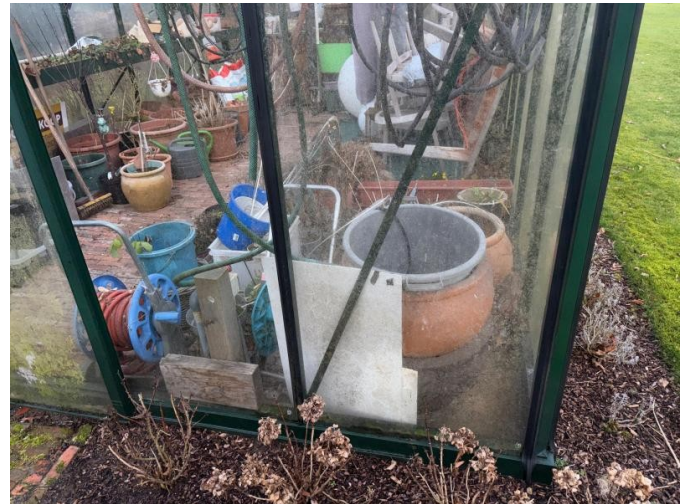
## Fiche 13: Rubberdichtingen serre

| Beschrijving | Notitie | Terug te vinden op plannen |
|---|---|---|
| Fiche 13: Rubberdichtingen serre | Het glas van de serre is vastgezet met niet-asbestverdachte rubberdichtingen. | - |

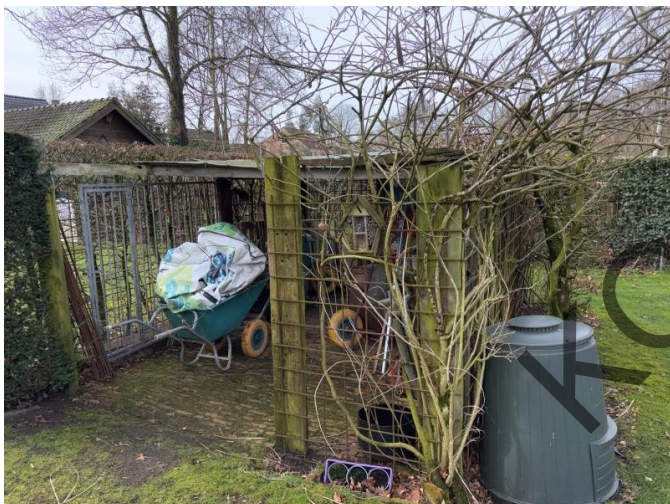
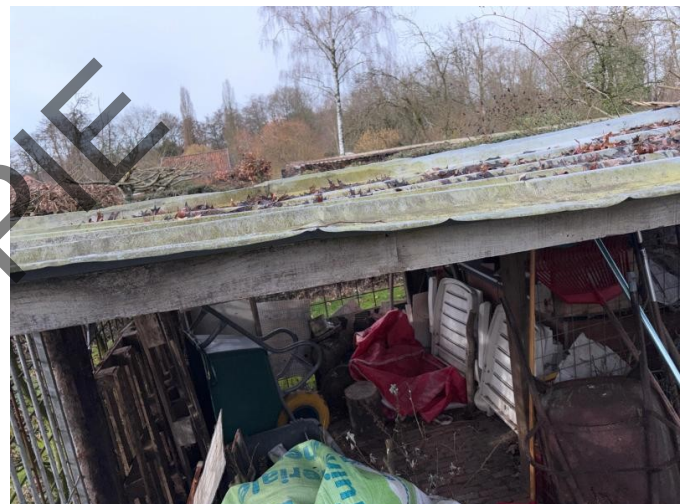
## Fiche 14: Dak houtopslag

| Beschrijving | Notitie | Terug te vinden op plannen |
|---|---|---|
| Fiche 14: Dak houtopslag | Op de houtopslag liggen niet-asbestverdachte metalen golfplaten. | - |

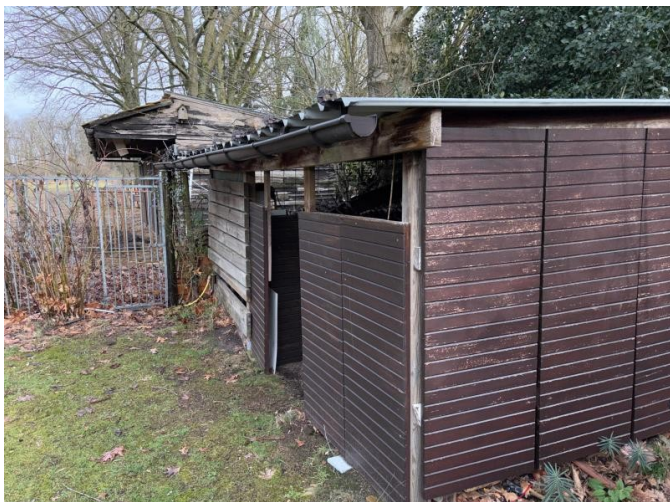
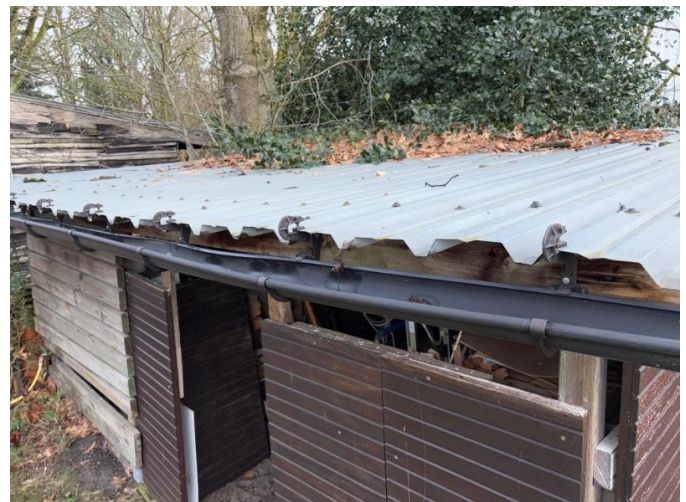
## Fiche 15: Dak tuinberging

| Beschrijving | Notitie | Terug te vinden op plannen |
|---|---|---|
| Fiche 15: Dak tuinberging | Op de tuinberging liggen niet-asbestverdachte metalen golfplaten. | - |

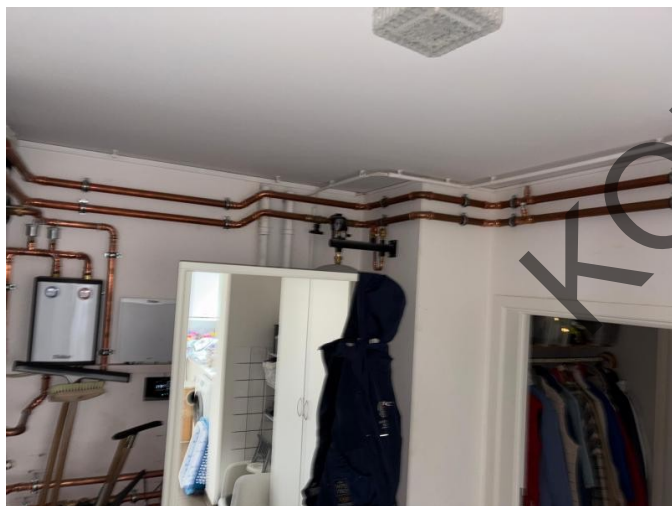
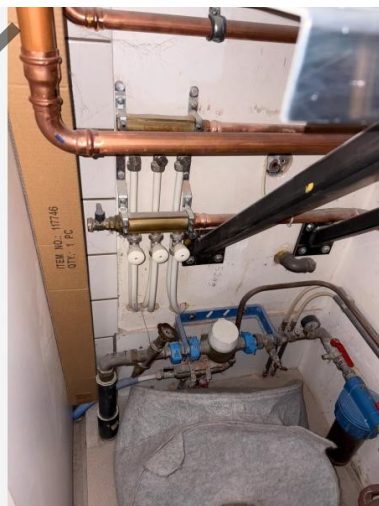
### Fiche 16: Leidingisolatie

| Beschrijving | Notitie | Terug te vinden op plannen |
|---|---|---|
| Fiche 16: Leidingisolatie | De verwarmingsbuizen zijn niet geïsoleerd. | - |

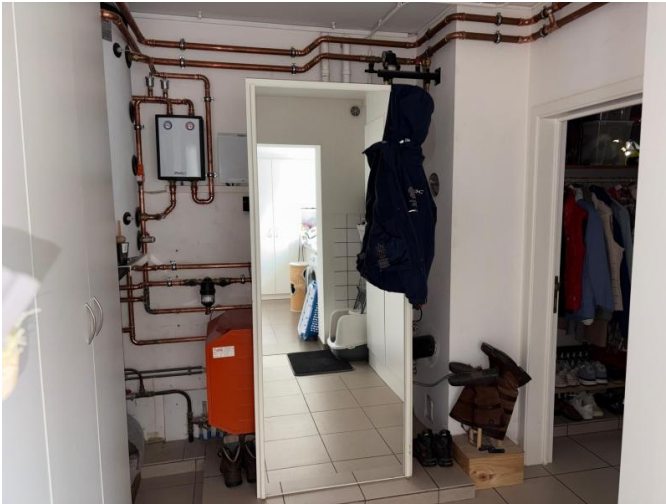
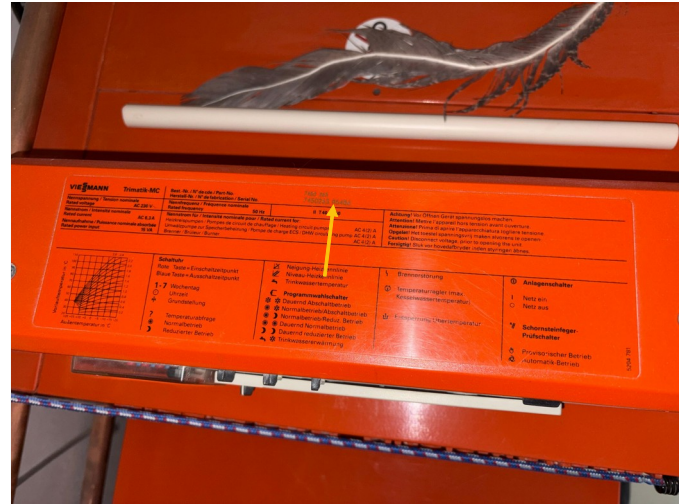
## Fiche 18: Mazoutketel

| Beschrijving | Notitie | Terug te vinden op plannen |
|---|---|---|
| Fiche 18: Mazoutketel | <p>De mazoutketel is van 1998 en kan dus nog asbesthoudende pakkingen bevatten. Deze zijn echter niet zichtbaar.</p> <p>Bij sloop of renovatie dient men daar voldoende aandacht aan te besteden.</p> | Plan 1.5: 0 |
