# Asbestinventarisatetest

Heuvel 38, 3920 Lommel

Attestnummer : 20260807-000213.000

**Asbestveilig** (maar niet asbestvrij)

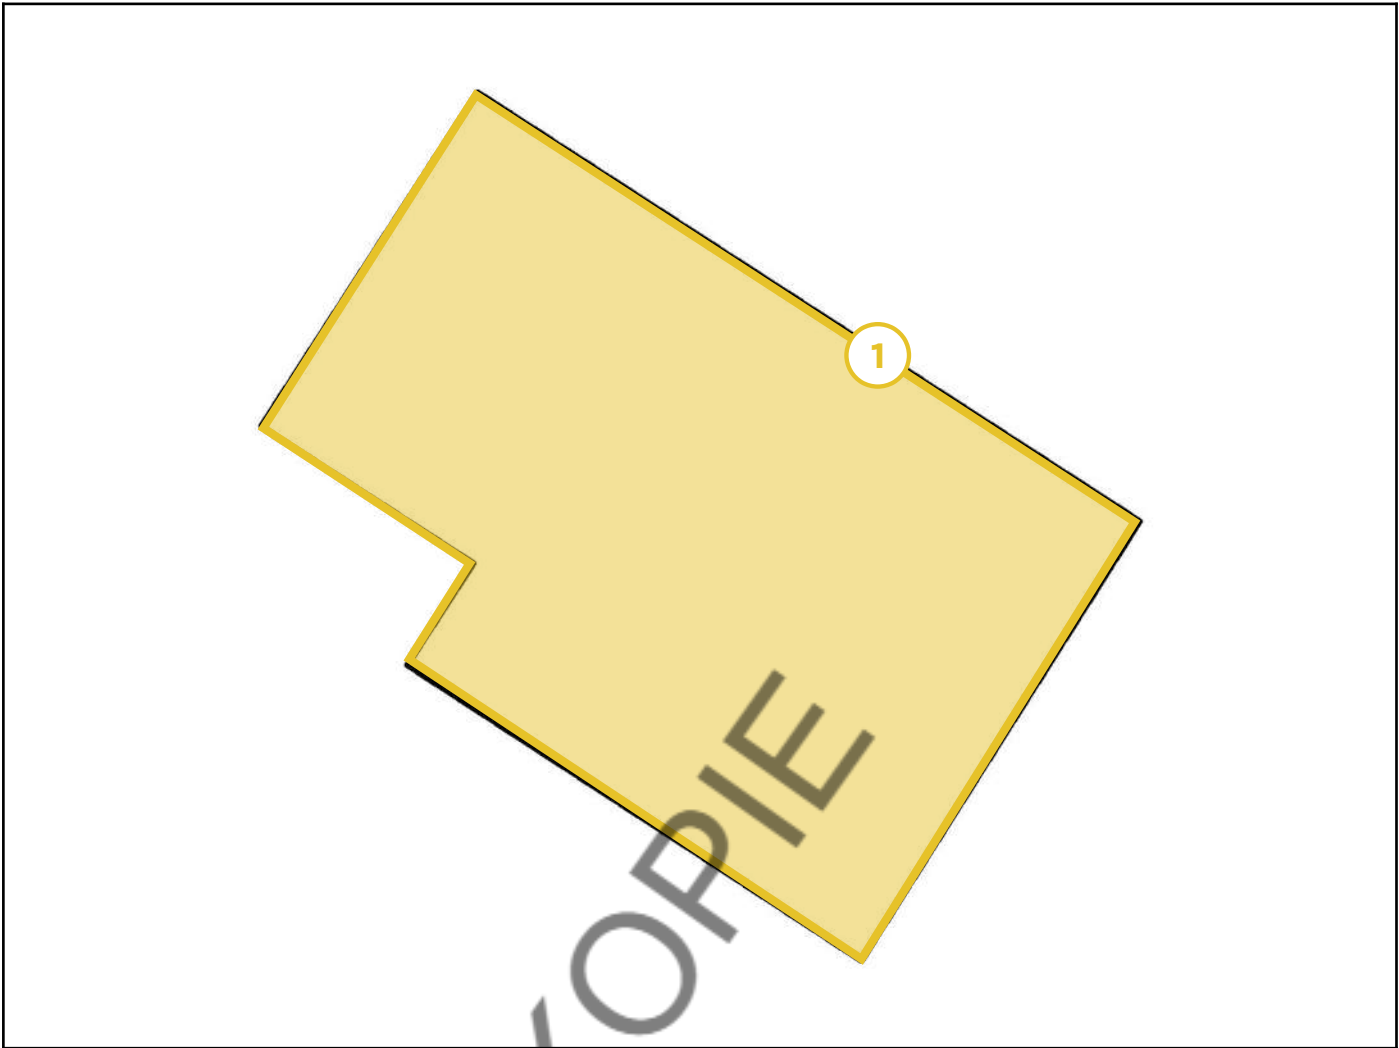
# Plan 1.14: Plan van het dak

| Beschrijving | Type | Actie |
|---|---|---|
| 1. Roofing plat dak | Asbestmateriaal | Zorgvuldig beheren |

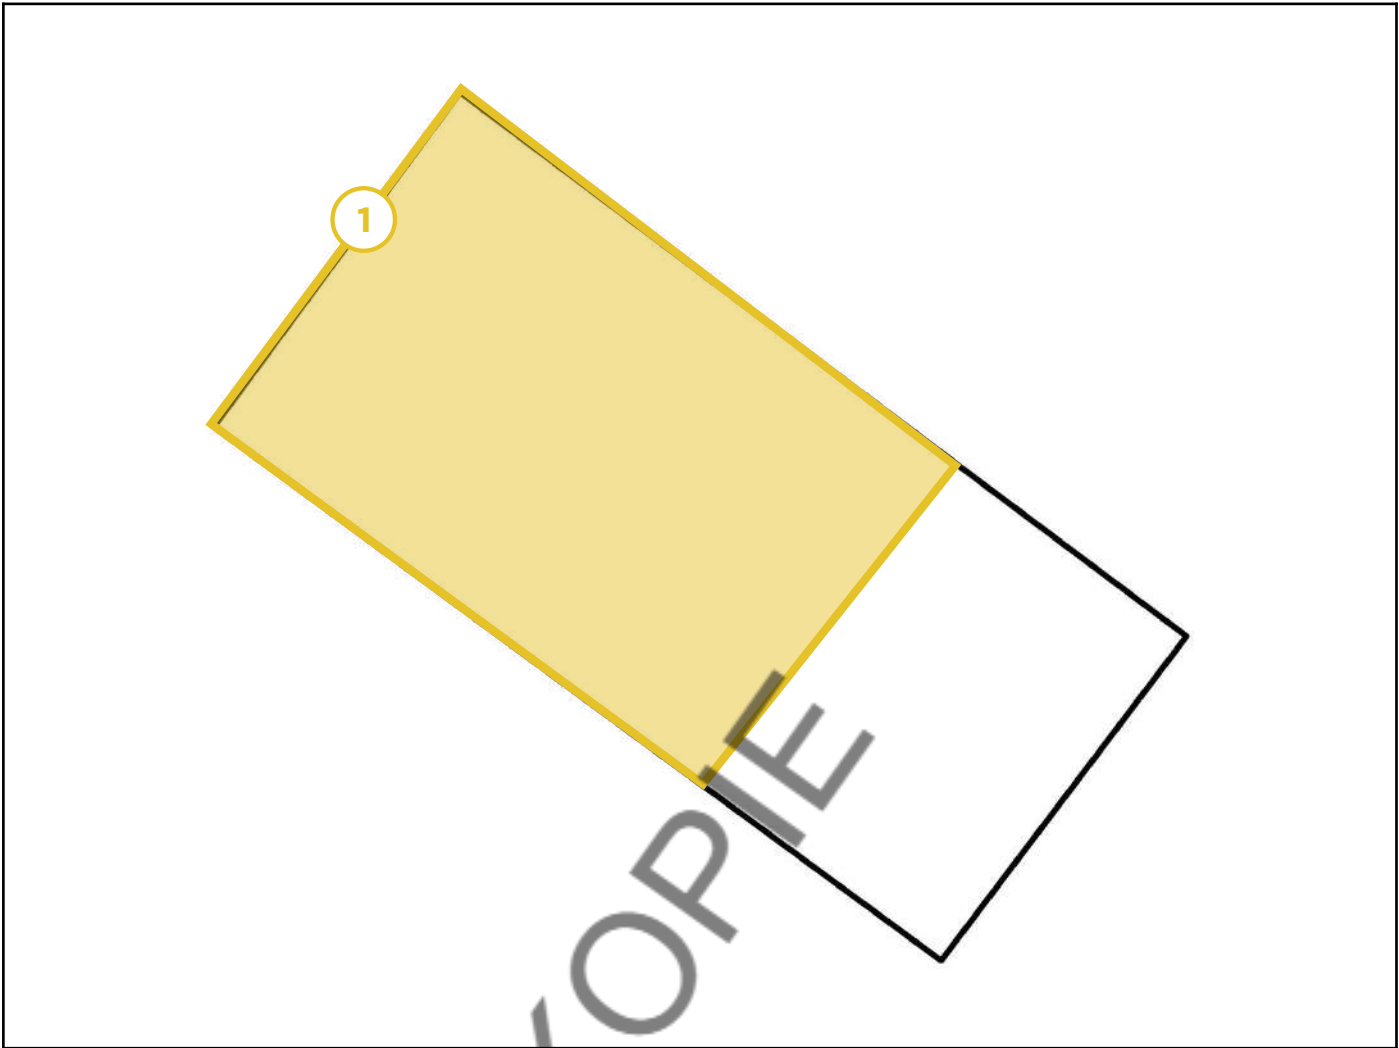
# Plan 2.1: Plan van het dak

| Beschrijving | Type | Actie |
|---|---|---|
| 1. Roofing plat dak | Asbestmateriaal | Zorgvuldig beheren |

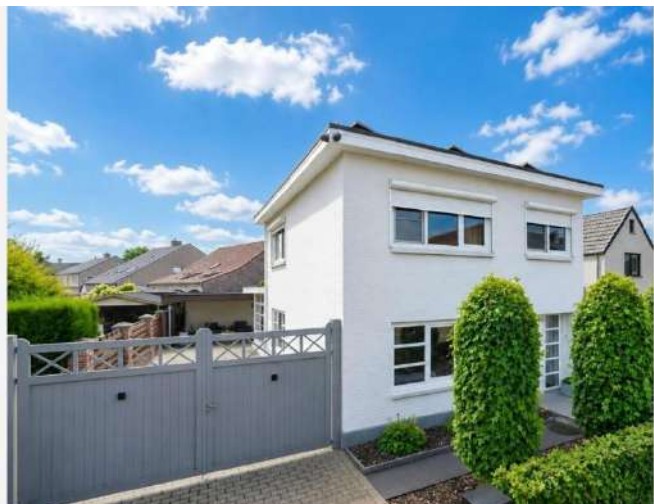
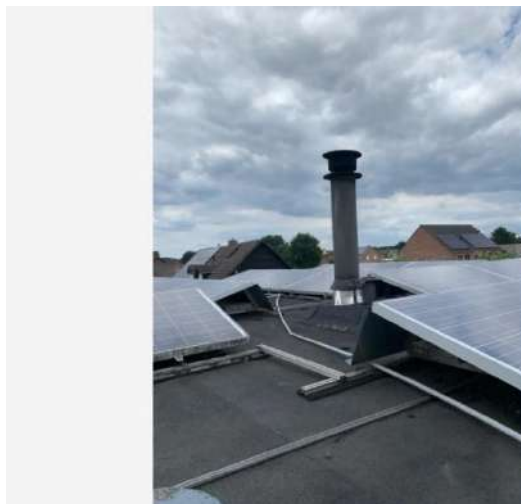
Het asbestmateriaal valt onder de mijlpaal van 2040.

| Eindbeoordeling materiaalrisico | Laag materiaalrisico en/of verlaagde kans op vezelvrijgave |

| Toestand van het materiaal | Licht beschadigd, licht verweerd. Intacte calciumsilicaatplaat of materiaal met categorie 3-gebondenheid |

| Beschrijving | Roofing plat dak |
| Hoeveelheid (oppervlakte - aantal) | <ul style="list-style-type: none"><li>• 30,00 m<sup>2</sup> - 1 stuk</li><li>• 100,00 m<sup>2</sup> - 1 stuk</li></ul> |

- Zorg voor een veilig beheer. Vermijd het beschadigen van het asbestmateriaal. Controleer de toestand jaarlijks op wijzigingen.

- Eenvoudige handelingen: mag via doe-het-zelf of door werknemer(s) met opleidingsattest eenvoudige handelingen  
Deze toepassing kan door een aannemer die over een opleidingsattest eenvoudige handelingen beschikt of door een particulier (doe-het-zelf), verwijderd worden indien er geen verhoogd risico op vrijgave van asbestvezels (max. concentratie 0,01 vezels/cm<sup>3</sup> - CODEX Art. VI.3-54) ontstaat en de toepassing voorafgaand wordt gefixeerd/bevochtigd; de individuele elementen zonder machinale werktuigen (boormachine, slijpschijf, hogedrukreiniger,...) en zonder breken of gooien een voor een losgemaakt worden; en ten slotte dubbel en luchtdicht verpakt weggevoerd worden naar een erkend afvalpunt (recyclagepark).

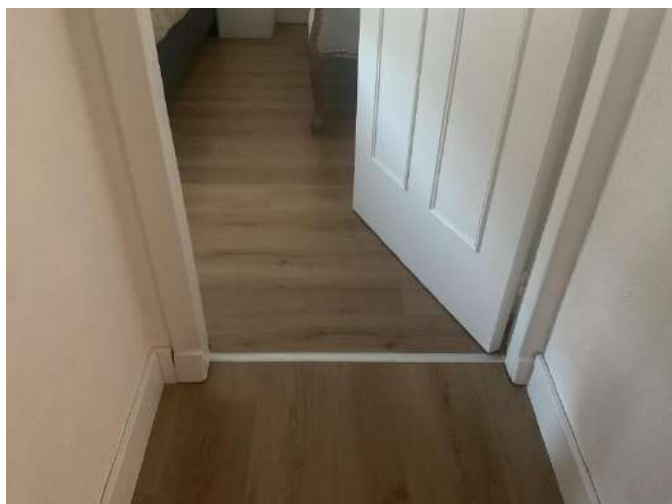
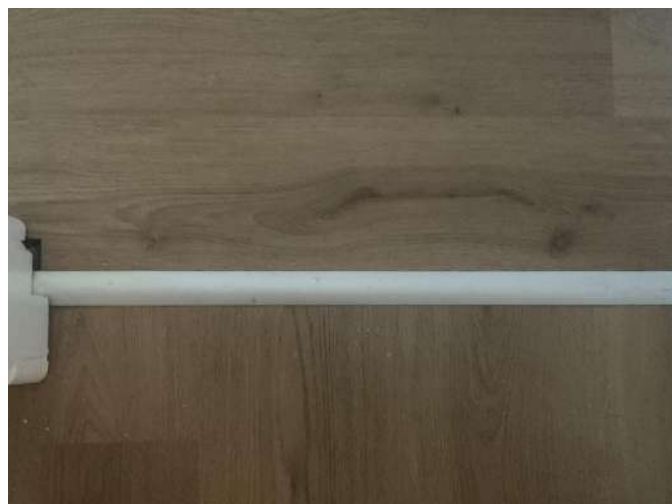
## Fiche 3: Onderliggende vloeren, tegels - lijm (vloeren, wanden en plinten)

Het is steeds onbekend of er nog een onderliggende asbesthoudende vloeren, tegels of lijm aanwezig is.

Let op bij renovatie van de vloeren dat er een mogelijkheid is dat er nog een asbesthoudende vloeren, lijm of resten aanwezig zijn.

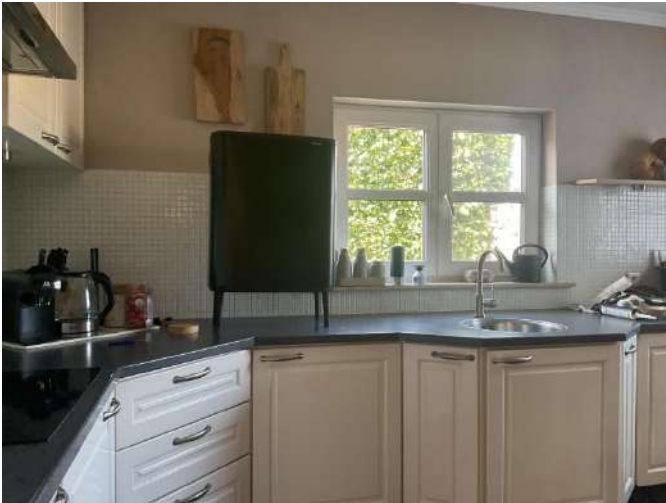
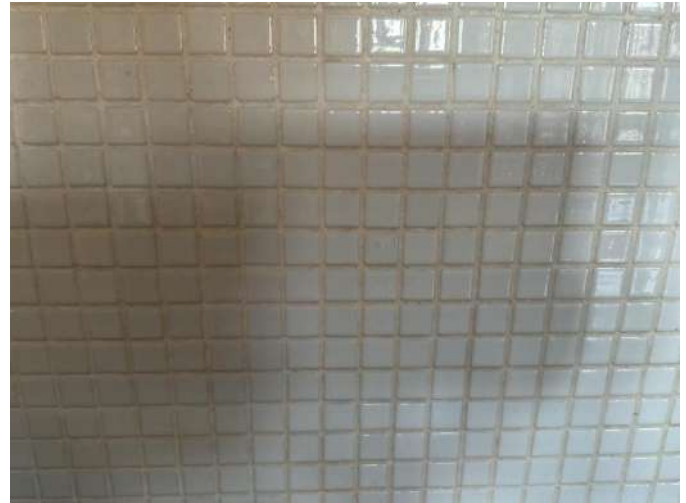
De wandtegels zijn afgewerkt met intacte tegels zonder zichtbare beschadigingen. Inspectie van de onderliggende lijmlaag is niet mogelijk zonder uitbreiding naar een destructief onderzoek.

Bij renovatie bijkomend onderzoek en staalname sterk aan te raden.

Asbesthoudende tegellijmen verwijderingsmethode: in een hermetische zone, door een erkend asbestverwijderaar.

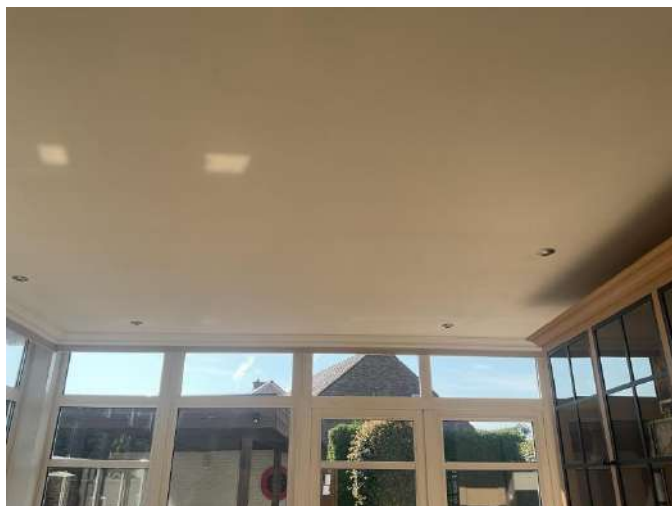
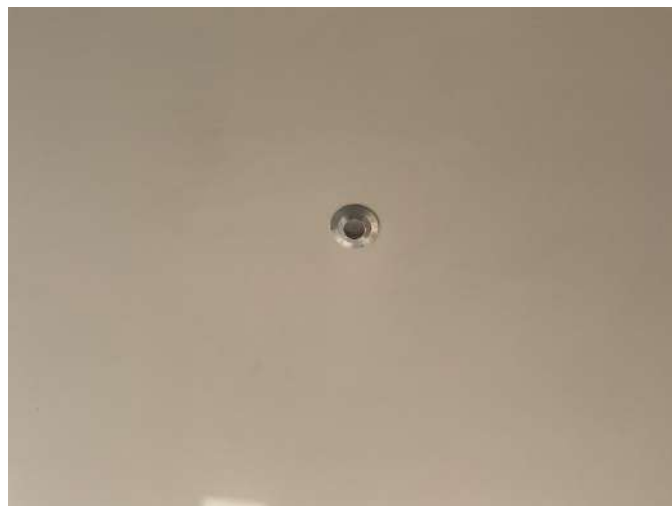
De afsmeerlaag aan de voegen van gipskartonplaten zijn mogelijk asbesthoudend. Omdat de voegen moeilijk waarneembaar zijn (gipskartonplaten zijn geschilderd) zijn ze niet waarneembaar.

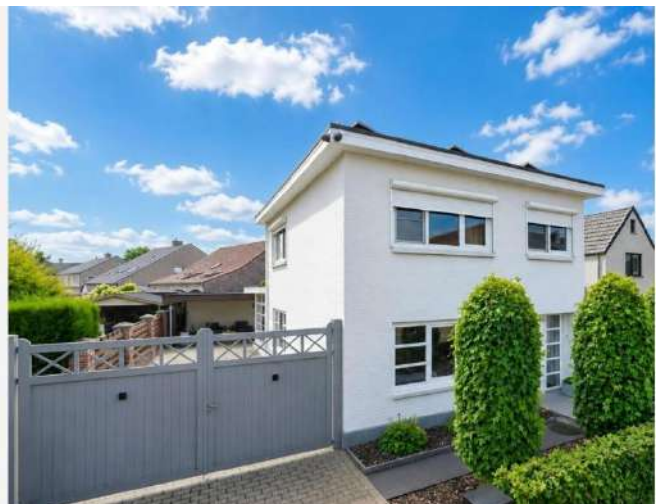
## Fiche 16: Onderdak (niet waarneembaar)

| Beschrijving | Notitie | Terug te vinden op plannen |
|---|---|---|
| Fiche 16: Onderdak (niet waarneembaar) | Het onderdak is niet waarneembaar. Bij werken, controleer een mogelijk verdacht onderdak op de aanwezigheid van asbest. | Plan 1.15: Plan van het dak |
