# Asbestinventarisatetest

Groenstraat 37, 3960 Bree

Attestnummer : **20260806-000281.000**

**Asbestveilig** (maar mogelijk niet asbestvrij)

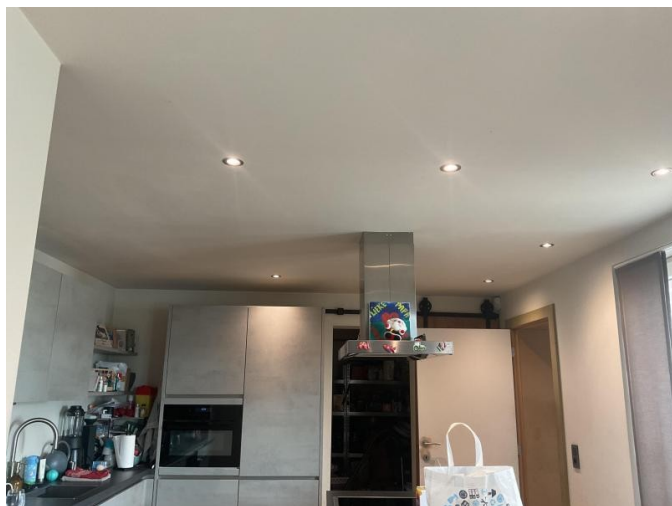
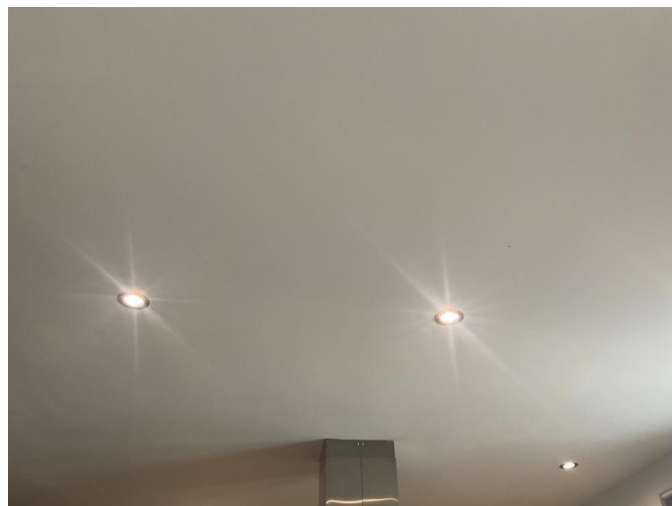
De afsmeerlagen van de gipskarton platen zijn niet asbestverdacht

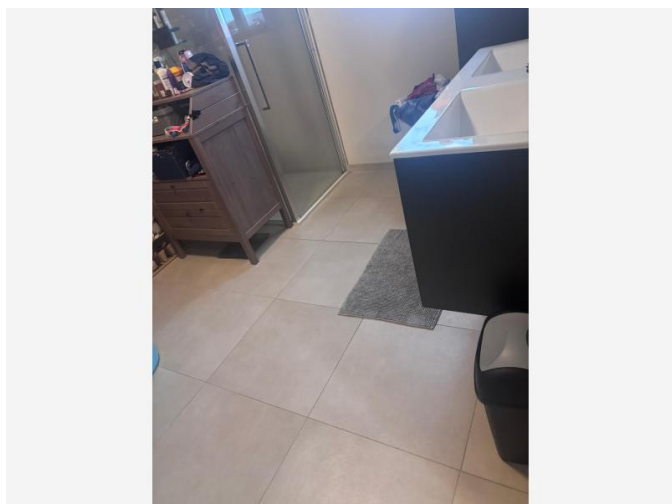
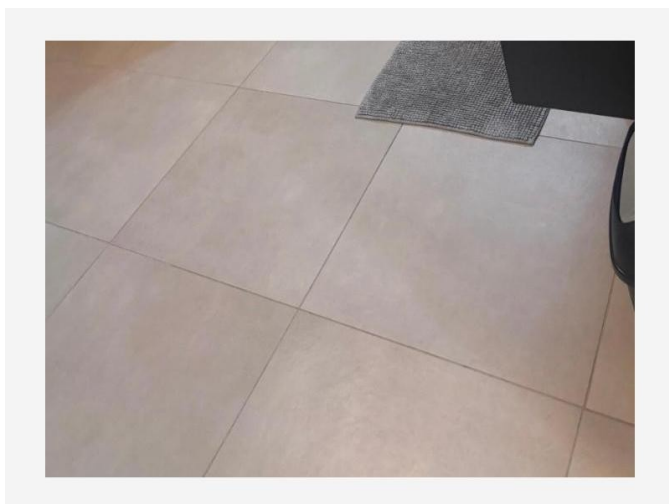
## Fiche 3: Onderliggende vloeren, tegels - lijm (vloeren, wanden en plinten)

Opdrachtgever verklaard alle vloeren verwijderd te hebben.

Toch is het steeds onbekend of er nog een onderliggende asbesthoudende vloeren, tegels of lijm aanwezig is, aangezien het bouwjaar van de woning.

Let op bij renovatie van de vloeren dat er een mogelijkheid is dat er nog een asbesthoudende vloeren, lijm of resten aanwezig zijn.

Men kan enkel het tegendeel bewijzen door een destructief onderzoek en het uitvoeren van een staalname.

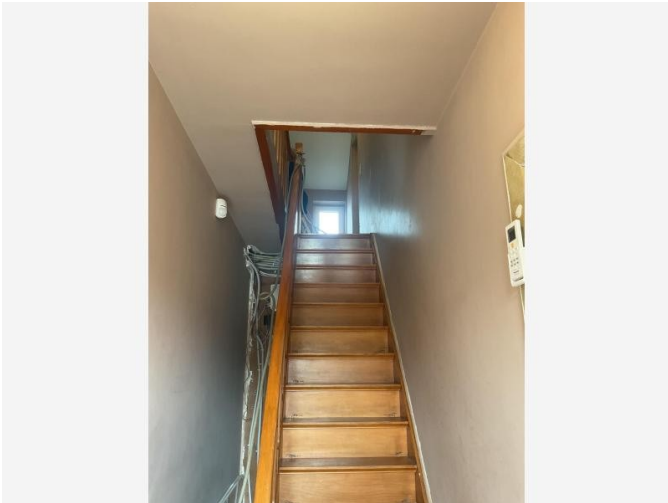
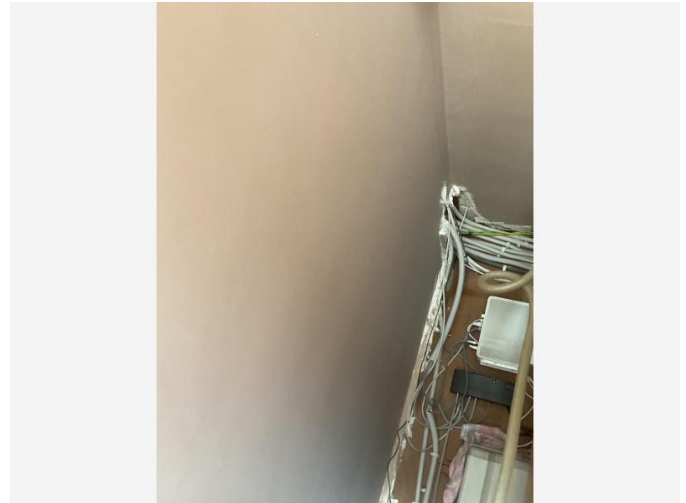
## Fiche 4: Pleisterwerk plafonds

Geen asbest

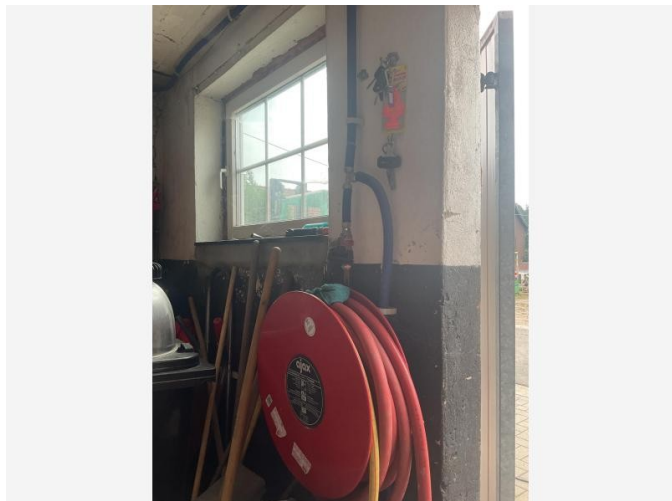
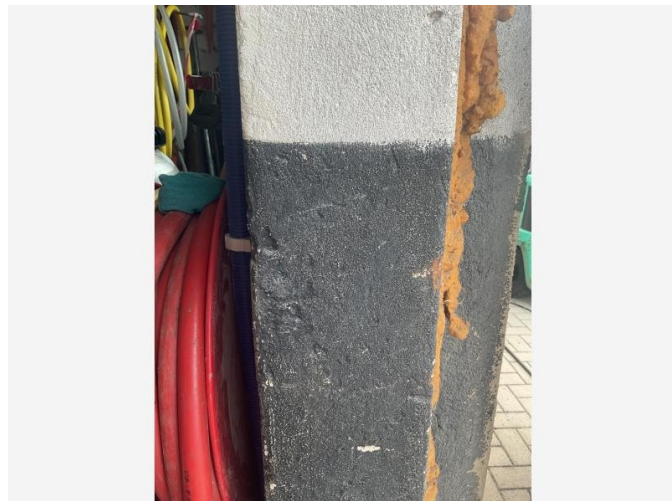
## Fiche 5: Pleisterwerk wanden cement werkhuis in de woning

Geen asbest

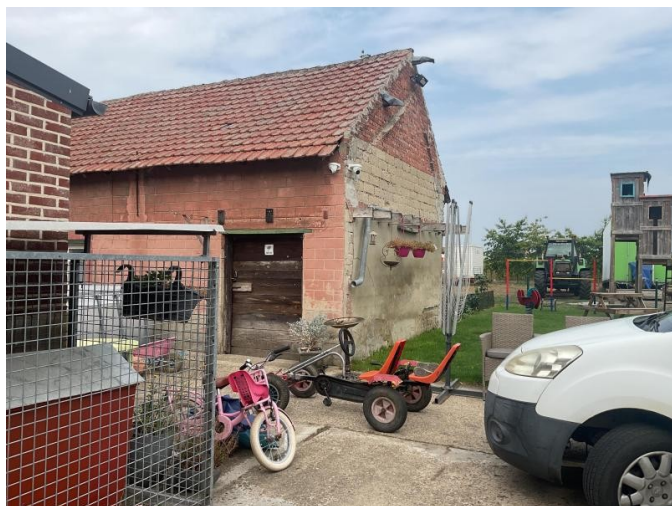
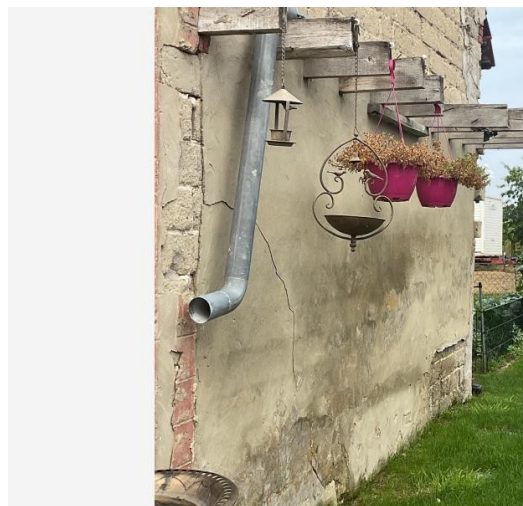
## Fiche 6: Crepi gevels stal

Geen asbest

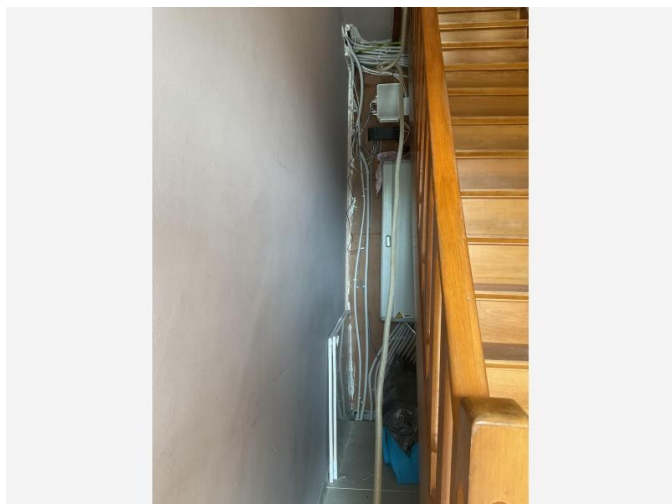
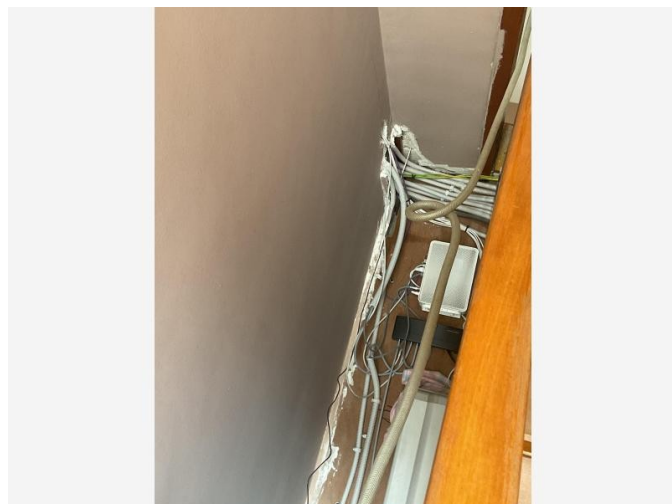
Geen asbest

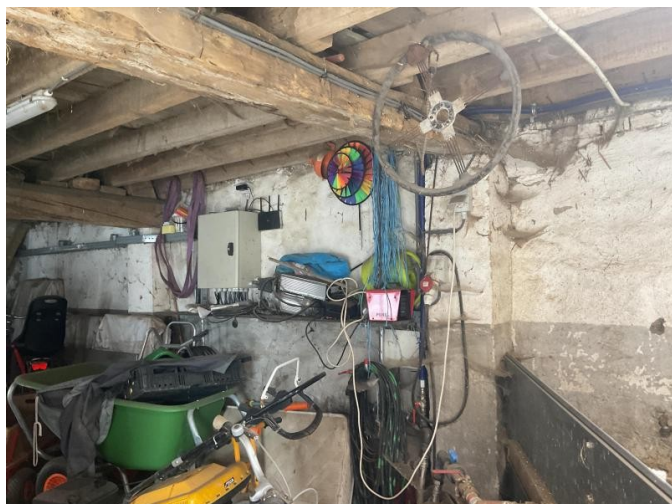
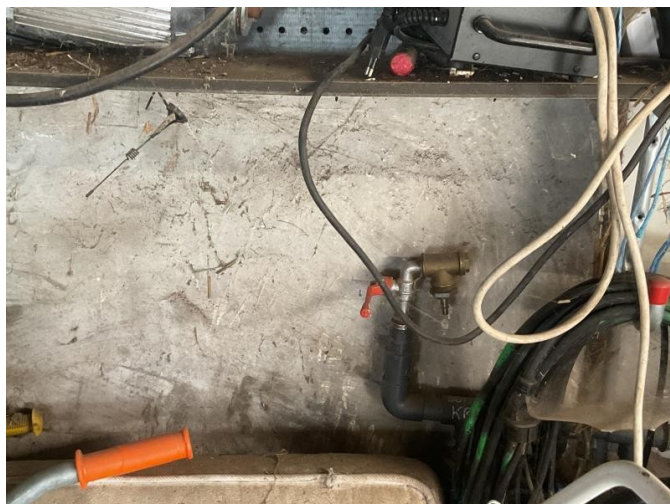
## Fiche 8: Pleisterwerk wanden cement stal

Geen asbest

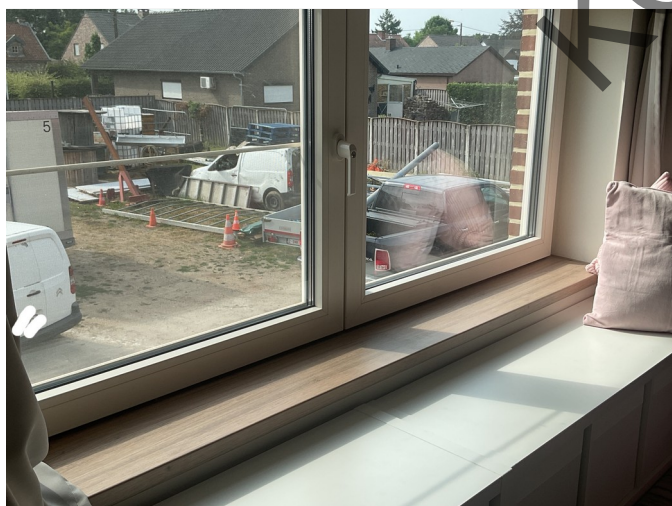
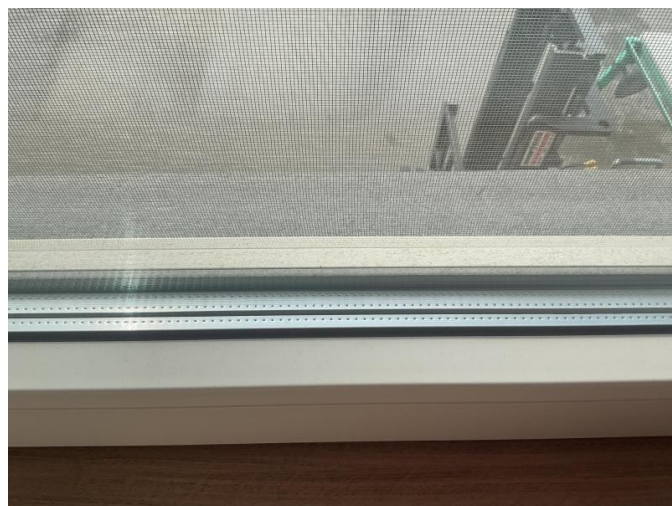
### Fiche 9: Kit aan de ramen

| Beschrijving | Notitie | Terug te vinden op plannen |
|---|---|---|
| Fiche 9: Kit aan de ramen | De kit aan de ramen is niet asbestverdacht. | Plan 1.4: Plan van het gelijkvloers<br>Plan 1.8: Plan van de eerste verdieping |

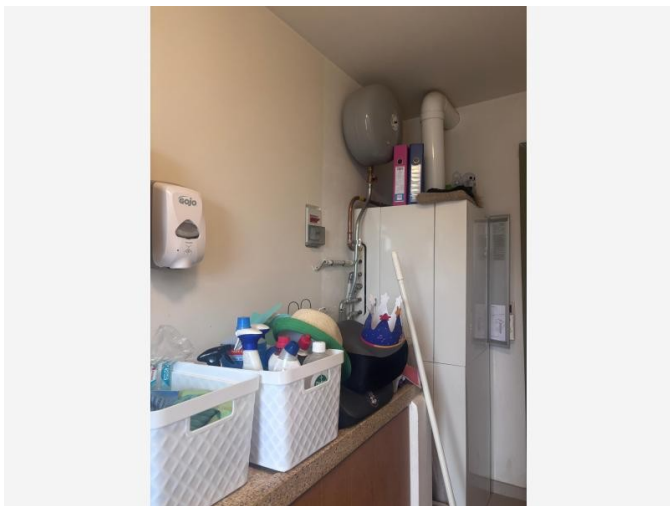
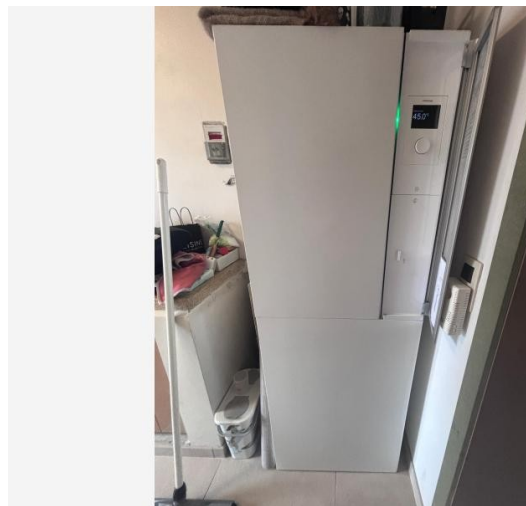
## Fiche 10: Gas en mazout CV-ketel (niet verdacht)

| Beschrijving | Notitie | Terug te vinden op plannen |
|---|---|---|
| Fiche 10: Gas en mazout CV-ketel (niet verdacht) | De CV-ketel (dichtingen, isolerend materiaal) is niet asbestverdacht. | Plan 1.4: Plan van het gelijkvloers<br>Plan 1.11: Plan van de zolderruimte werkhuis |

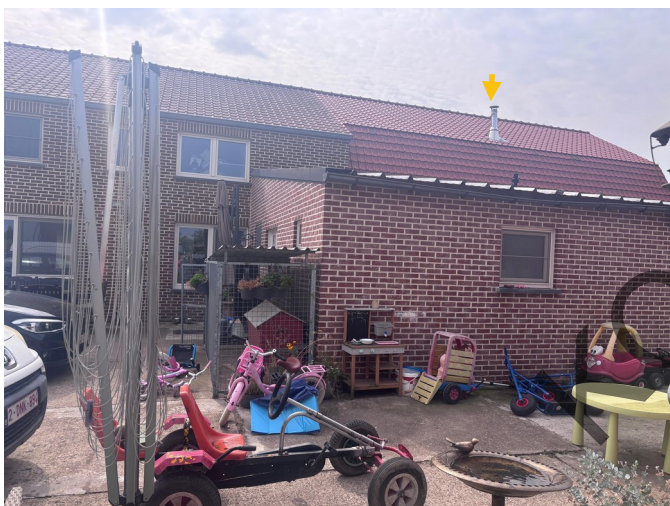
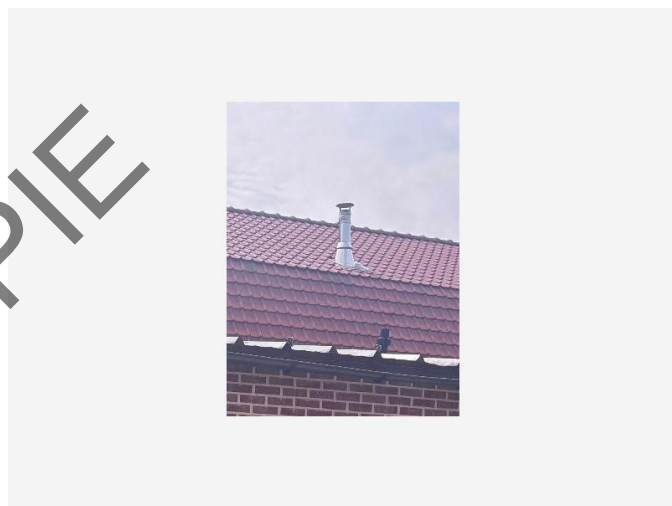
## Fiche 11: Rookgaskanaal (niet verdacht)

| Beschrijving | Notitie | Terug te vinden op plannen |
|---|---|---|
| Fiche 11: Rookgaskanaal (niet verdacht) | Het rookgaskanaal is niet-asbestverdacht. | Plan 1.14: Plan van het dak |

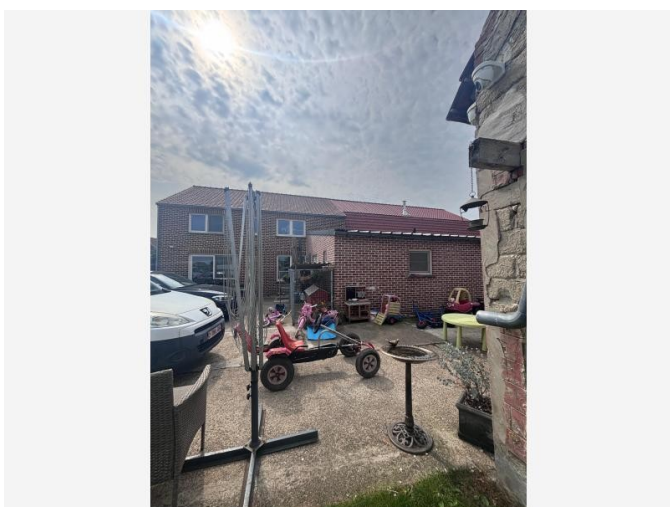
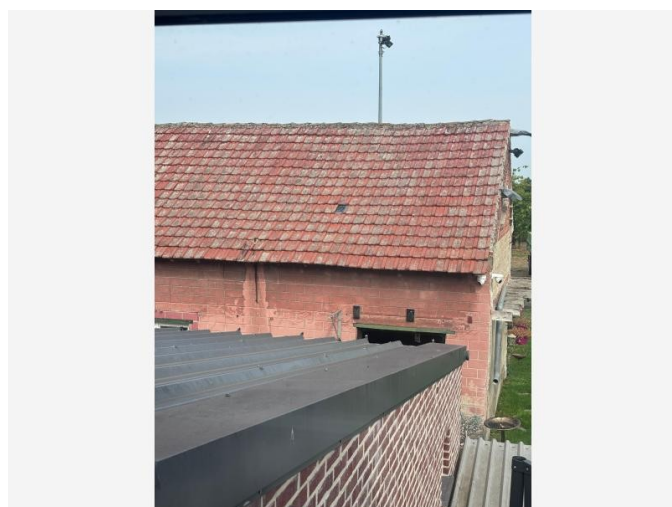
## Fiche 12: Dakbedekking bestaande uit stalen/metalen platen

| Beschrijving | Notitie | Terug te vinden op plannen |
|---|---|---|
| Fiche 12: Dakbedekking bestaande uit stalen/metalen platen | De dakbedekking is niet-asbestverdacht. | Plan 1.13: Plan van het dak |

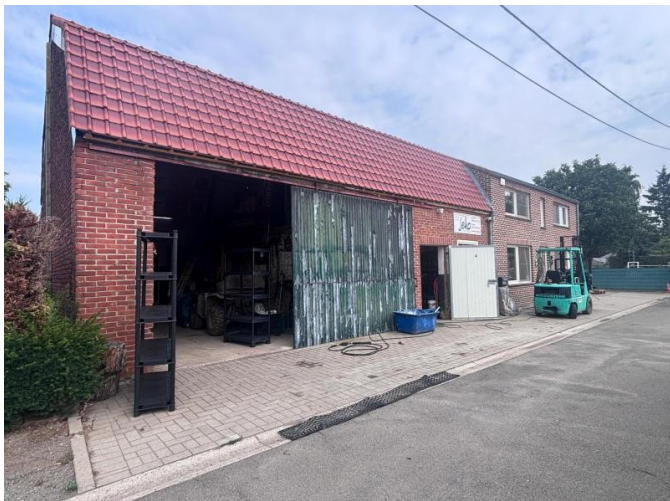
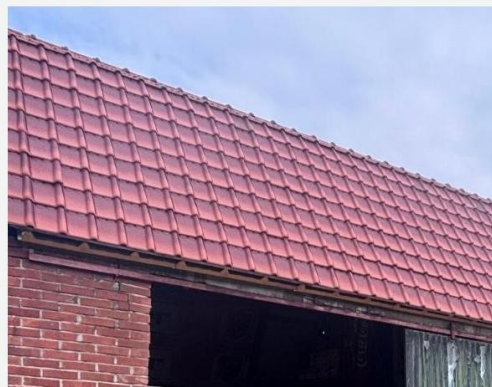
## Fiche 13: Dakbedekking bestaande uit pannen (niet verdacht)

| Beschrijving | Notitie | Terug te vinden op plannen |
|---|---|---|
| Fiche 13: Dakbedekking bestaande uit pannen (niet verdacht) | De dakbedekking is niet-asbestverdacht. | Plan 1.13: Plan van het dak<br>Plan 2.3: Plan van het dak |

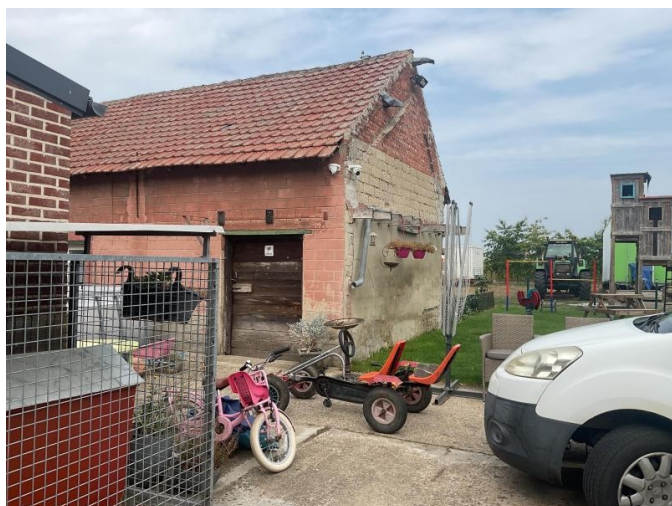
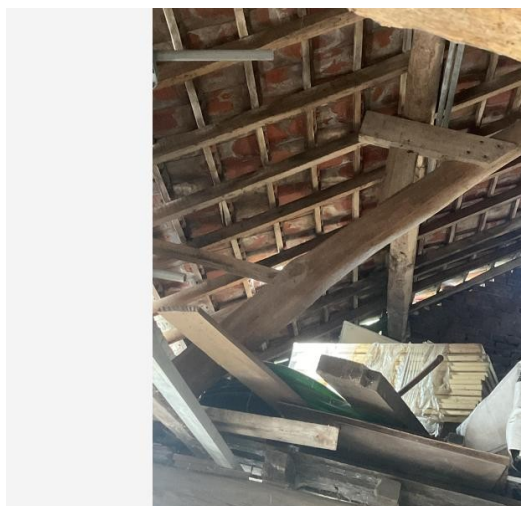
## Fiche 17: Geen onderdak aangetroffen

| Beschrijving | Notitie | Terug te vinden op plannen |
|---|---|---|
| Fiche 17: Geen onderdak aangetroffen | Na het optillen van een pan werd geen asbestverdacht onderdak aangetroffen. Dit betekent niet dat er geen onderdak aanwezig kan zijn op plaatsen die niet gecontroleerd werden. Bij werken, laat een eventueel aangetroffen onderdak controleren op aanwezigheid van asbest. | Plan 2.3: Plan van het dak |
