# Asbestinventarisatattest

Peperhofstraat 78, 3600 Genk

Attestnummer : 20260305-000300.000

**Niet-asbestveilig**

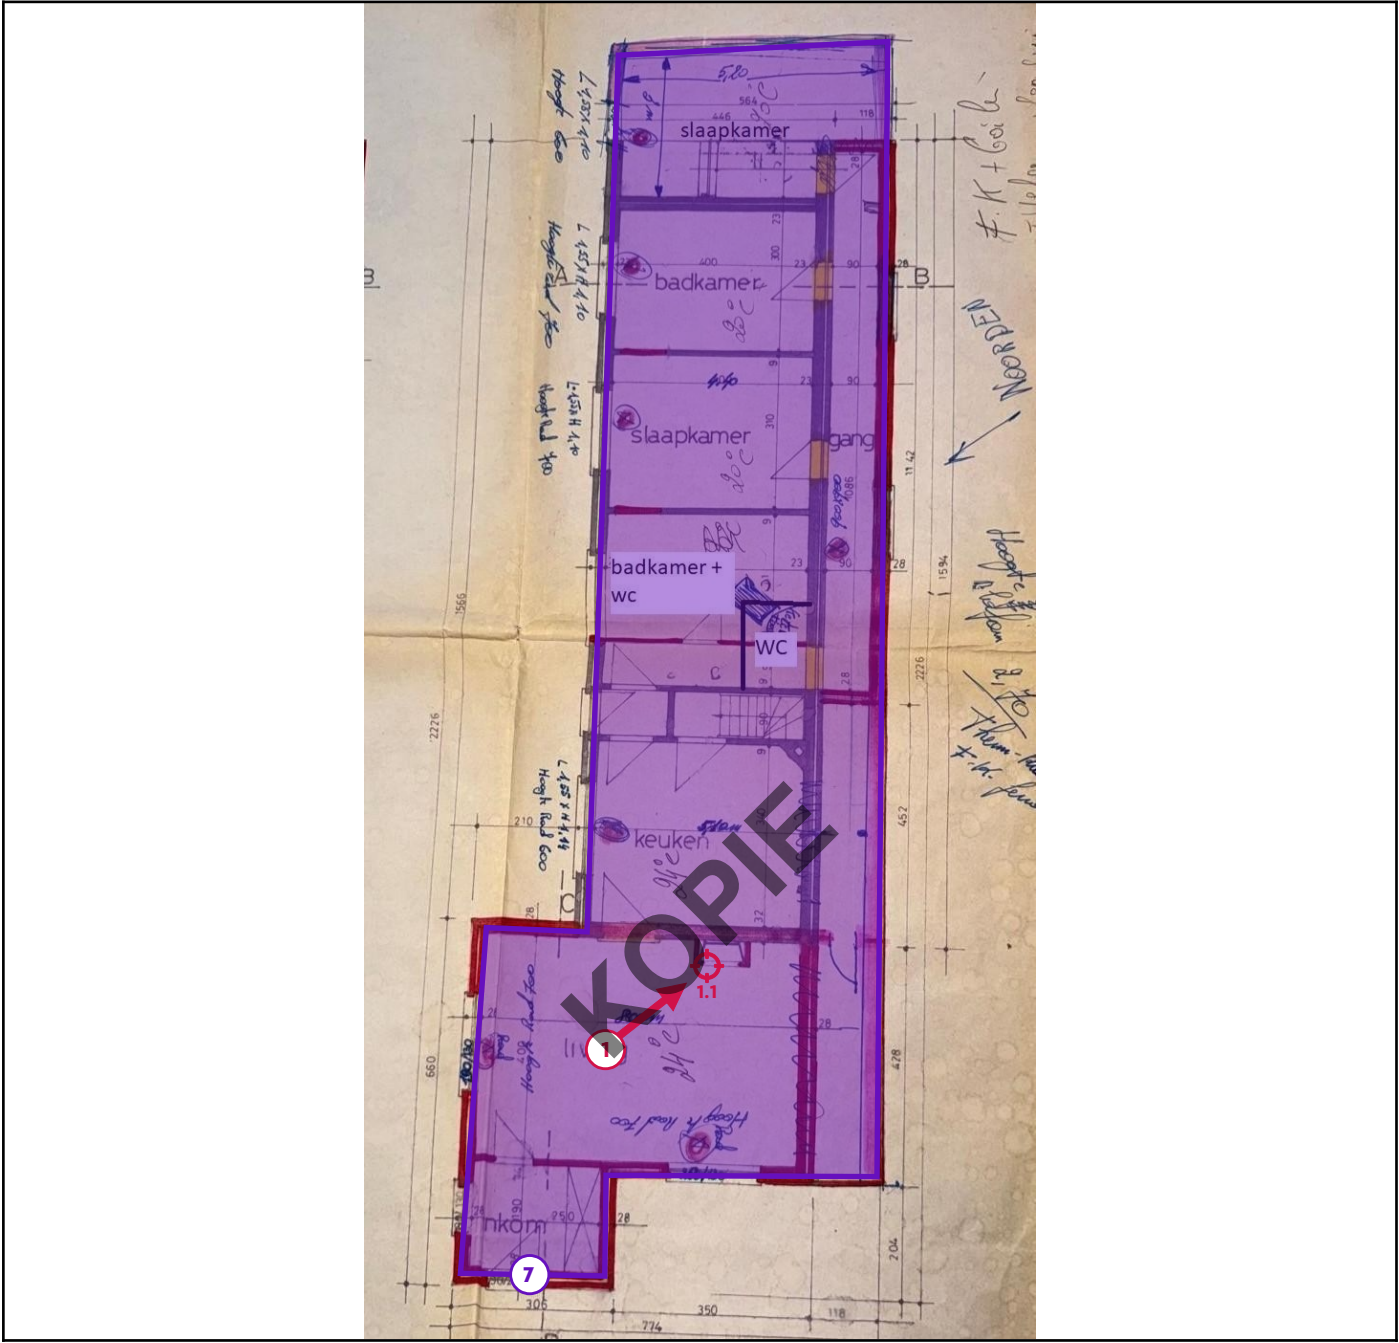
Plan 1.4: V0

| Beschrijving | Type | Actie |
|---|---|---|
| 1. Kachelkoord (asbestverdacht) | Asbestmateriaal | Dringend verwijderen |
| 1.1 Code: ST 2 | Puntmonster | - |

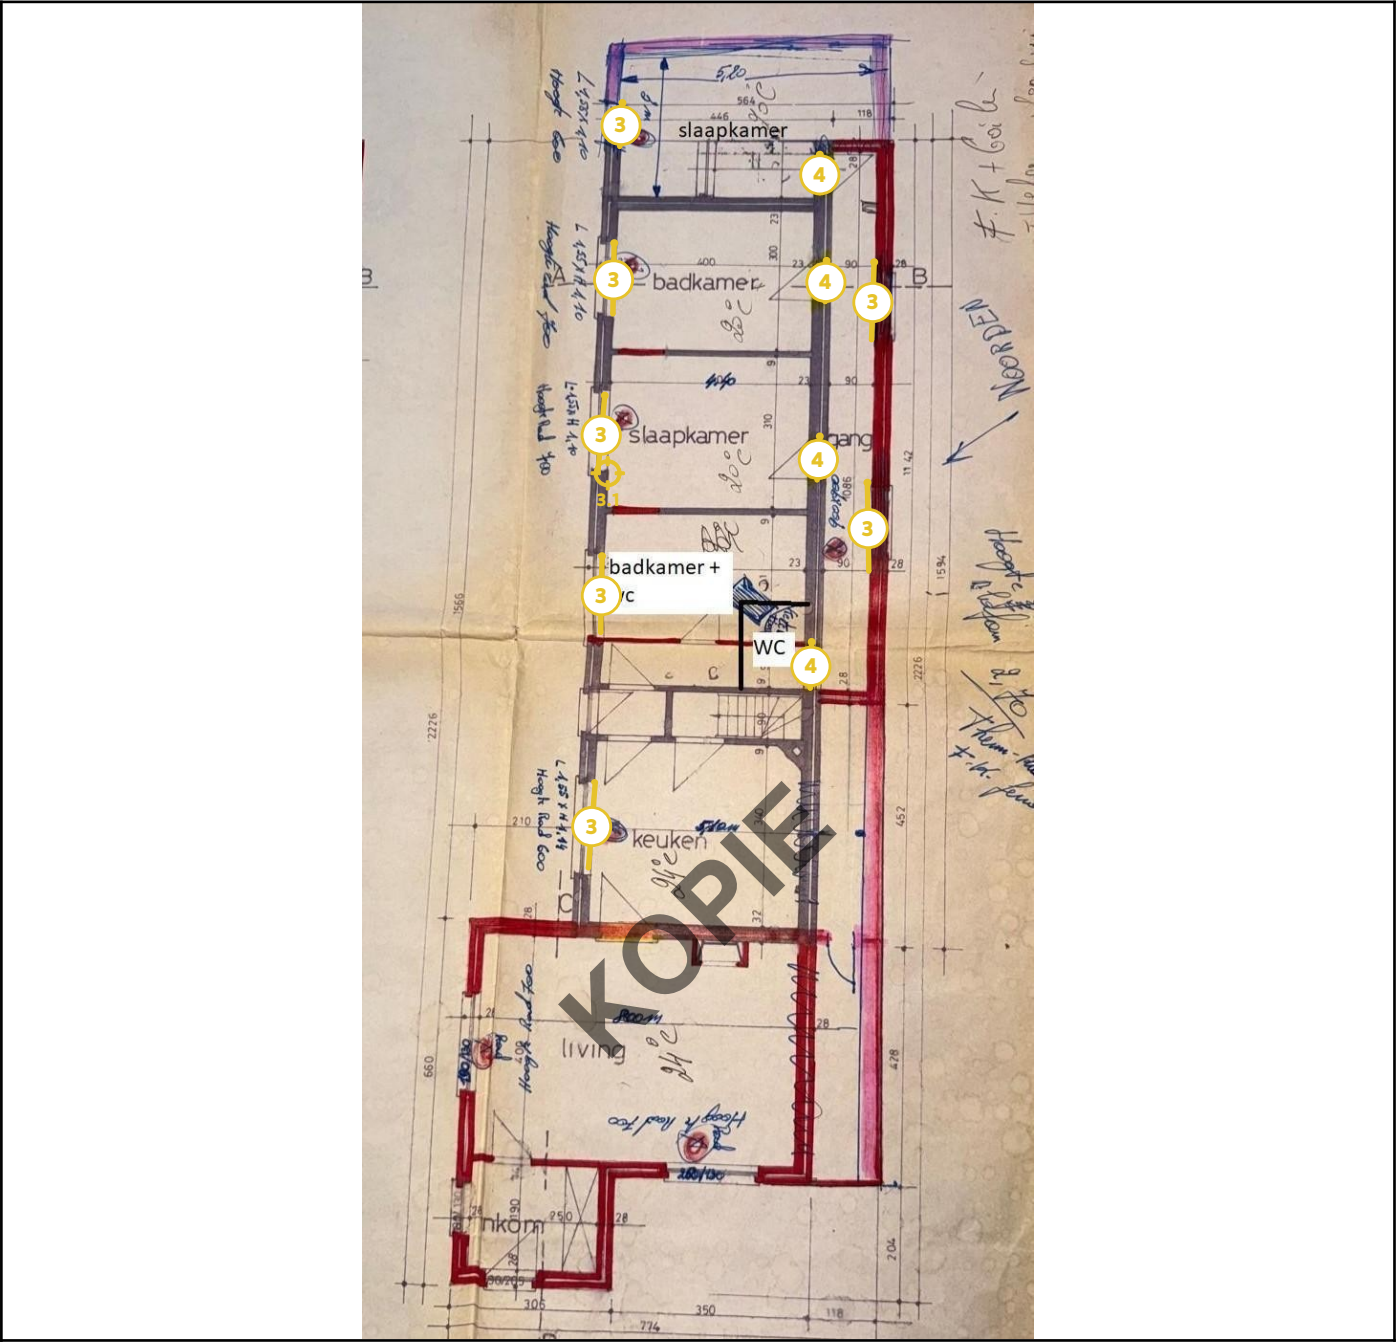
Plan 1.6: V0

| Beschrijving | Type | Actie |
|---|---|---|
| 3. Vensterbanken binnen | Asbestmateriaal | Zorgvuldig beheren |
| 4. Entreports deuren | Asbestmateriaal | Zorgvuldig beheren |

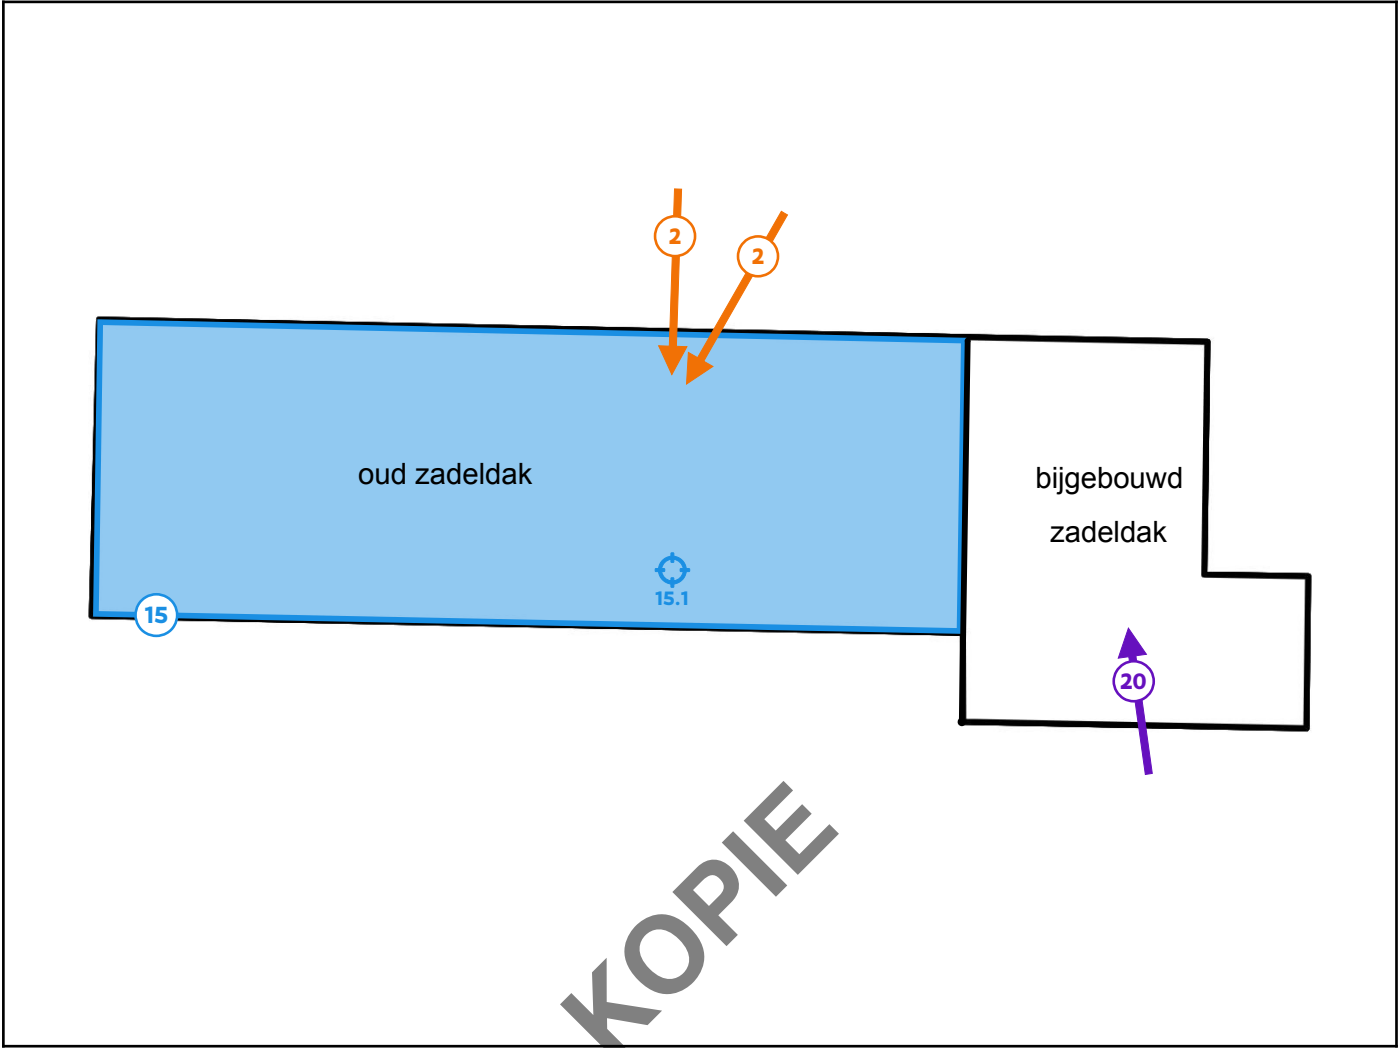
# Plan 1.7: Dak

| Beschrijving | Type | Actie |
|---|---|---|
| 2. Schouw | Asbestmateriaal | Verwijderen |

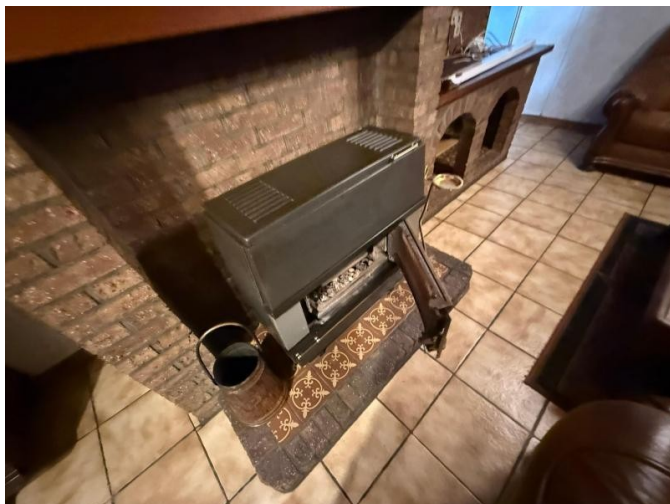
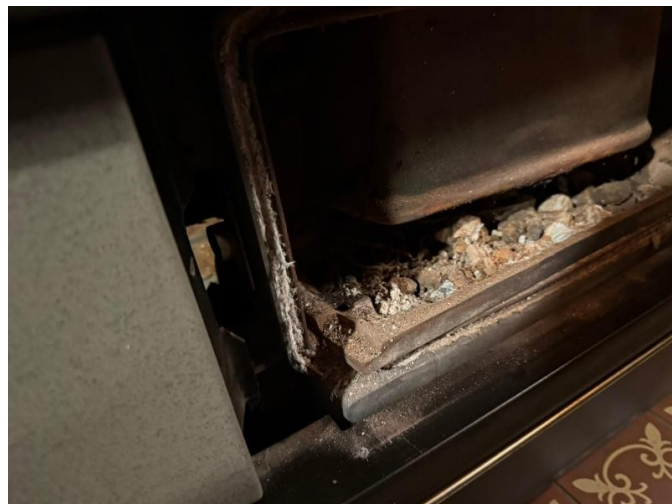
Dit betreft een niet-hechtgebonden toepassing. Deze toepassing wordt niet aanvaard op het recyclagepark.

| Eindbeoordeling materiaalrisico | Hoog materiaalrisico en/of hoge kans op vezelvrijgave |

| Gebondenheid | Categorie 3: niet-hechtgebonden met weinig of geen matrix |
| Asbestsoort (vezeltype) | Alleen chrysotiel |
| Asbestconcentratie | Hoog ( $\geq 50\%$ ) |
| Toestand van het materiaal | Matig beschadigd, matig verweerd |

| # | Type | Referentie | Resultaat |
|---|---|---|---|
| 1.1 | Puntmonster | ST 2 | Chrysotiel |

| Beschrijving | Kachelkoord (asbestverdacht) |

**Dringend verwijderen**

- Verwijder dit asbestmateriaal zo snel mogelijk. Volg de toestand goed op.

- Eenvoudige handelingen: enkel door erkend asbestverwijderaar  
Deze toepassing kan enkel door een erkende asbestverwijderaar verwijderd worden omdat er hier automatisch een verhoogd risico op vrijgave van asbestvezels (max. concentratie 0,01 vezels/cm<sup>3</sup> - CODEX - Art. VI.3-54) ontstaat. (Bron: VLAREM II: 6.4.0.1 par1, par2 en par3). Een erkend asbestverwijderaar moet ingeschakeld worden voor deze toepassingen die niet (kunnen) worden verwijderd door de couveuzemethode, door hermetische zone of door de materialen beschreven in Vlarem II, art. 6.4.0.1 par2. (Bron: Leidraad bij het Inspectieprotocol)

Om die reden is het aan te bevelen om de koord te laten verwijderen door een erkend asbestverwijderaar.

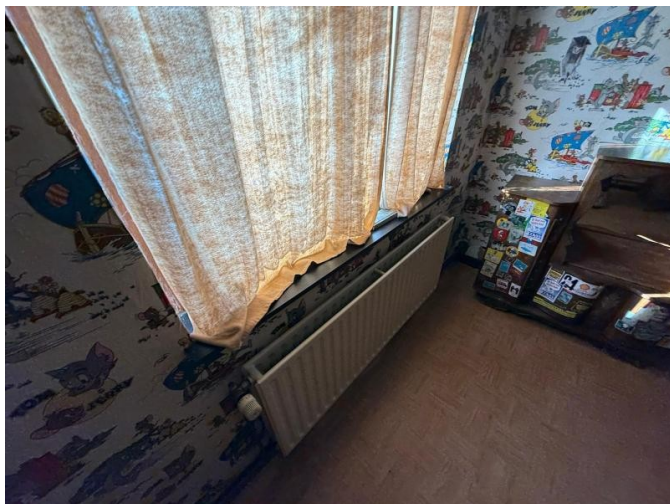
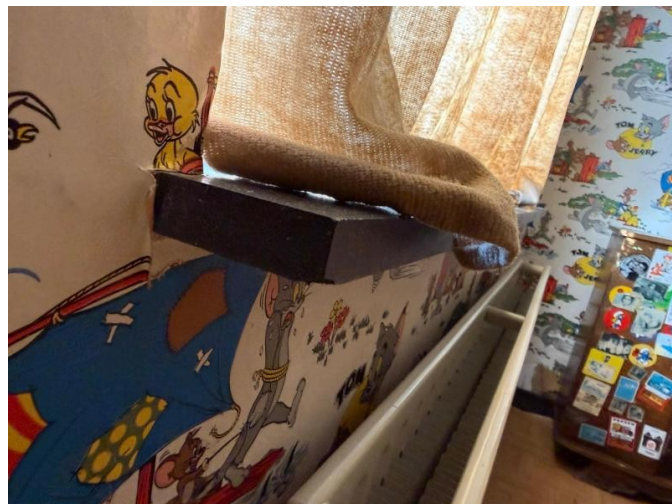
| Eindbeoordeling materiaalrisico | Laag materiaalrisico en/of verlaagde kans op vezelvrijgave |

| Asbestsoort (vezeltype) | Alleen chrysotiel |
| Toestand van het materiaal | Licht beschadigd, licht verweerd. Intact calciumsilicaatmateriaal of categorie III 'gebondenheid' |

| # | Type | Referentie | Resultaat |
|---|---|---|---|
| 3.1 | Puntmonster | ST 7 | Chrysotiel |

| Beschrijving | Vensterbanken binnen |

Zorgvuldig beheren

- Zorg voor een veilig beheer. Vermijd het beschadigen van het asbestmateriaal. Controleer de toestand jaarlijks op wijzigingen.
