# Asbestinventarisatetest

Wijerken 112, 3920 Lommel

Attestnummer : **20260724-000293.001**

Uitgegeven op : **24.07.2026**

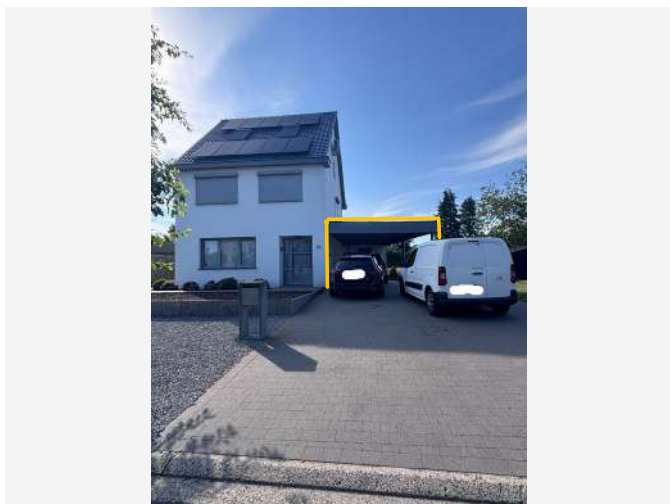
Situeringsfoto

#### Uitgesloten van inspectie

Bouwjaar: 2006

*Constructies gebouwd vanaf 2001 moeten niet onderzocht worden*

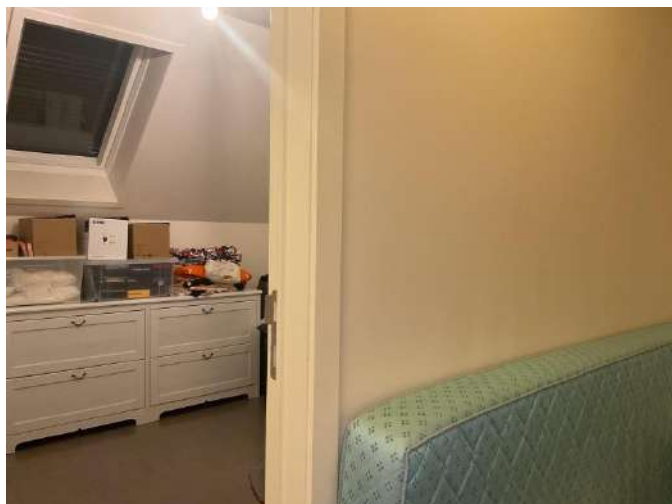
### Informatie over een niet-asbestverdacht materiaal

Facturen aanwezig in de bijlage, datum 2008

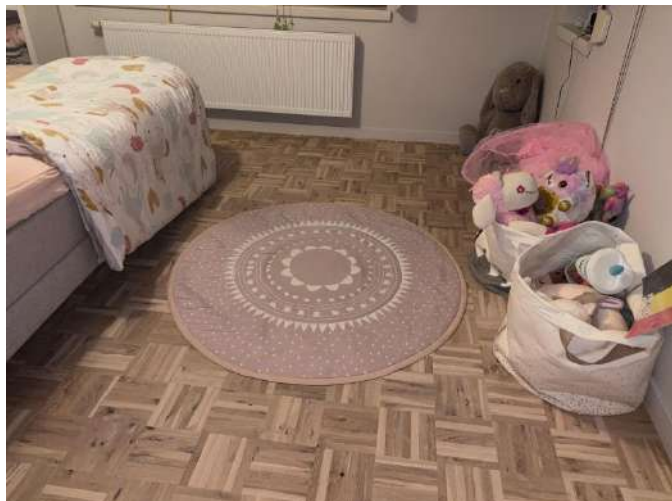
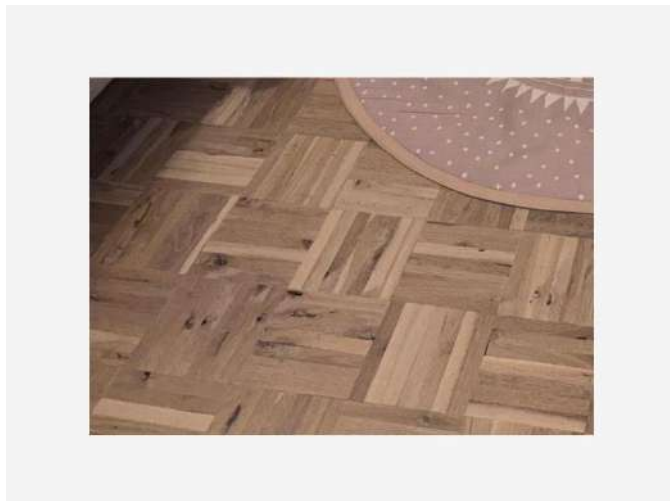
## Fiche 4: Onderliggende vloeren, tegels – lijm (vloeren, wanden en plinten)

Het is steeds onbekend of er nog een onderliggende asbesthoudende vloeren, tegels of lijm aanwezig is.

Let op bij renovatie van de vloeren dat er een mogelijkheid is dat er nog een asbesthoudende vloeren, lijm of resten aanwezig zijn.

Men kan enkel het tegendeel bewijzen door een destructief onderzoek en het uitvoeren van een staalname.

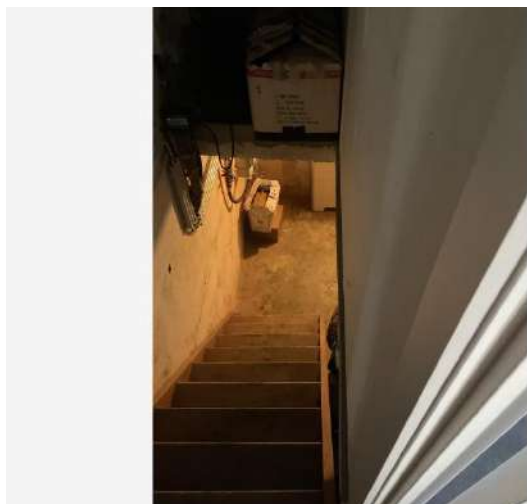
Geen asbest

| # | Type | Referentie | Resultaat |
|---|---|---|---|
| 5.1 | Mengmonster | 6020537727 | Geen asbest |

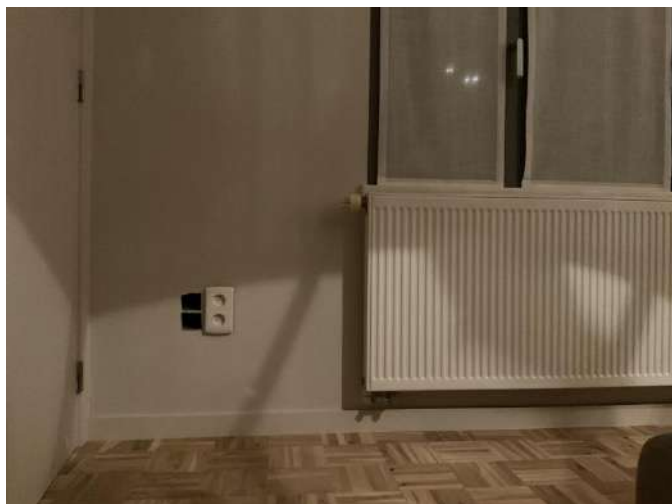
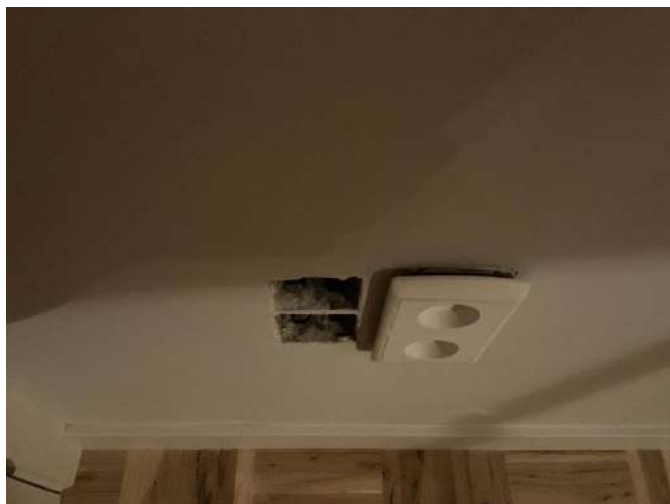
## Fiche 6: Pleisterwerk muren kalk

Geen asbest

| # | Type | Referentie | Resultaat |
|---|---|---|---|
| 6.1 | Mengmonster | 6020538114 | Geen asbest |

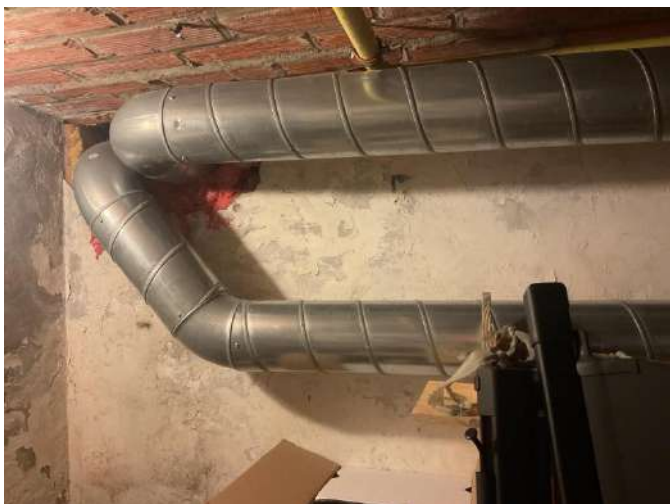
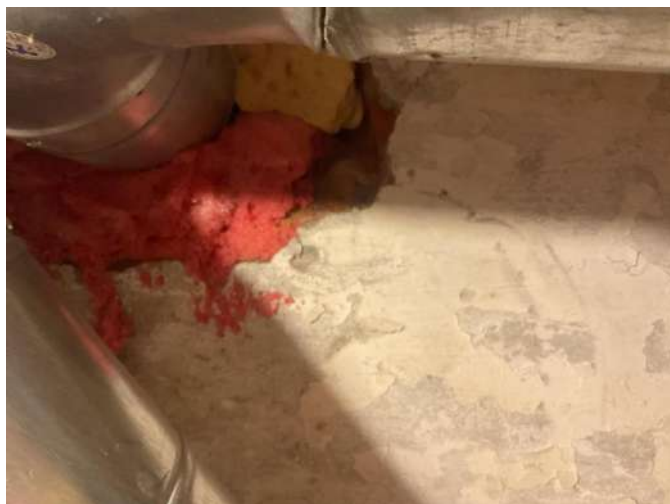
Geen asbest

| # | Type | Referentie | Resultaat |
|---|---|---|---|
| 7.1 | Mengmonster | 6020537665 | Geen asbest |

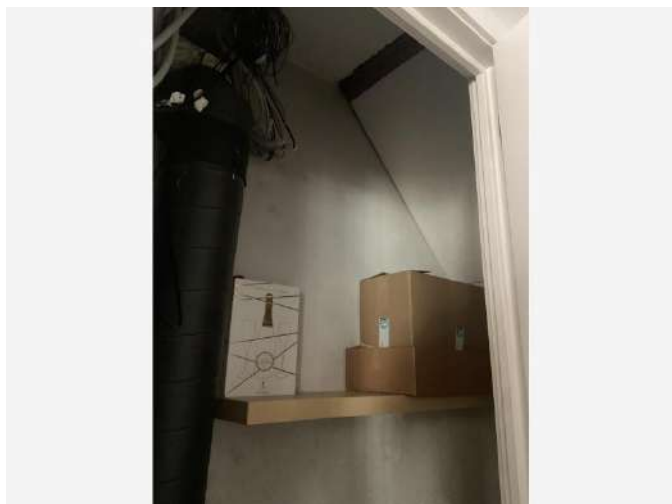
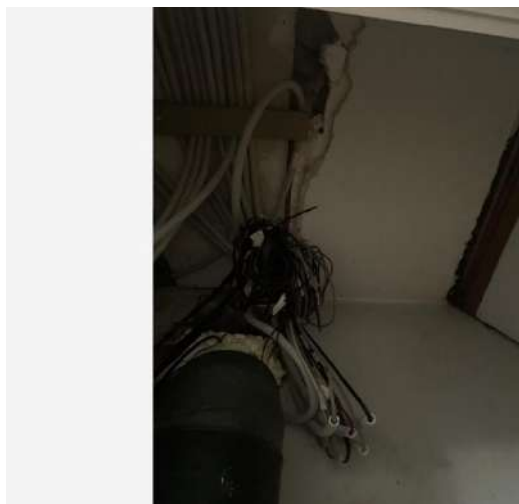
## Fiche 8: Pleisterwerk plafonds

Geen asbest

| # | Type | Referentie | Resultaat |
|---|---|---|---|
| 8.1 | Mengmonster | 6020537664 | Geen asbest |

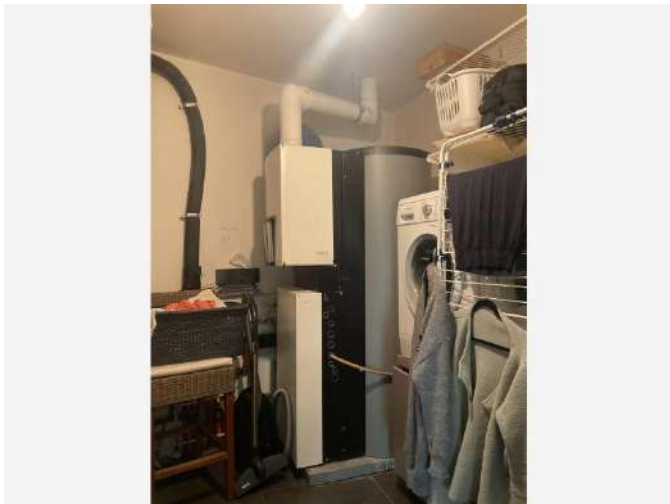
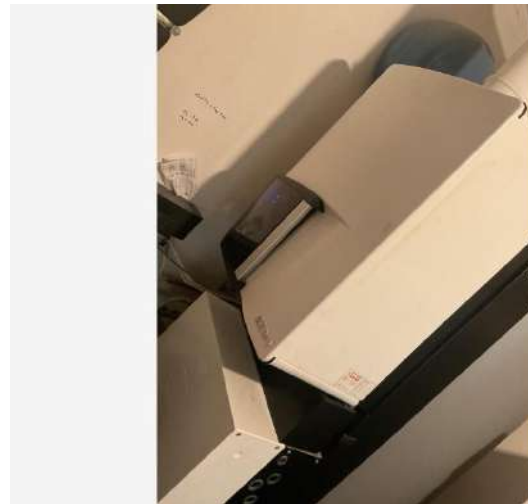
## Fiche 9: CV-ketel (niet verdacht)

| Beschrijving | Notitie | Terug te vinden op plannen |
|---|---|---|
| Fiche 9: CV-ketel (niet verdacht) | De CV-ketel (dichtingen, isolerend materiaal) is niet asbestverdacht. | Plan 1.7: Plan van het gelijkvloers |

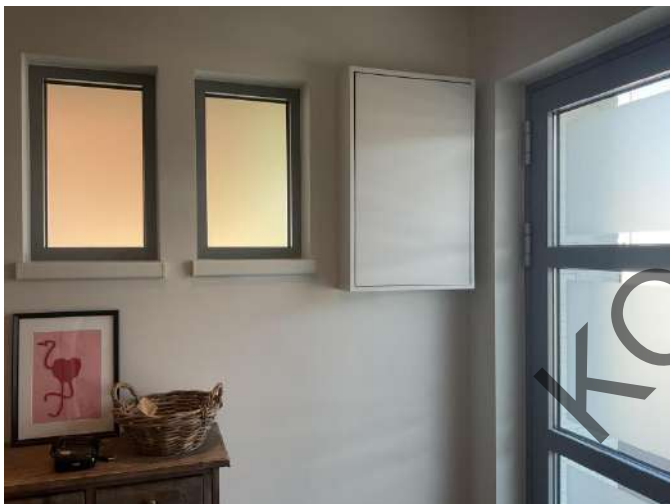
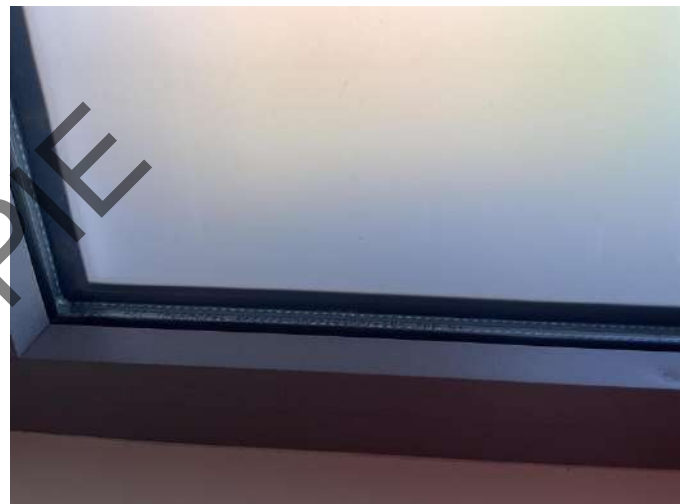
## Fiche 10: Kit aan de ramen

| Beschrijving | Notitie | Terug te vinden op plannen |
|---|---|---|
| Fiche 10: Kit aan de ramen | De kit aan de ramen is niet asbestverdacht. | Plan 1.7: Plan van het gelijkvloers<br>Plan 1.11: Plan van de eerste verdieping<br>Plan 1.17: Plan van de tweede verdieping |

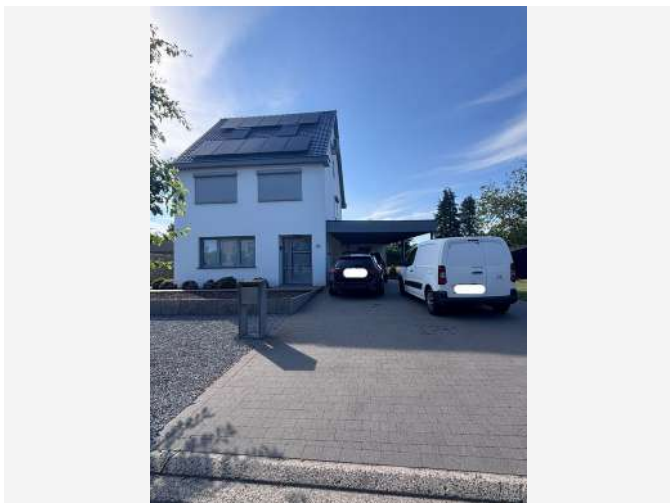
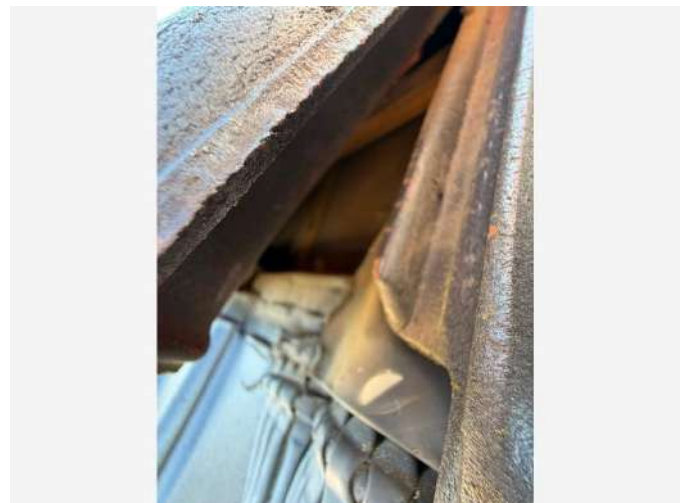
## Fiche 11: Geen asbestverdacht onderdak aangetroffen

| Beschrijving | Notitie | Terug te vinden op plannen |
|---|---|---|
| Fiche 11: Geen asbestverdacht onderdak aangetroffen | Na het optillen van een pan werd geen asbestverdacht onderdak aangetroffen. Dit betekent niet dat er geen onderdak aanwezig kan zijn op plaatsen die niet gecontroleerd werden. Bij werken, laat een eventueel aangetroffen onderdak controleren op aanwezigheid van asbest. | Plan 1.19: Plan van het dak |

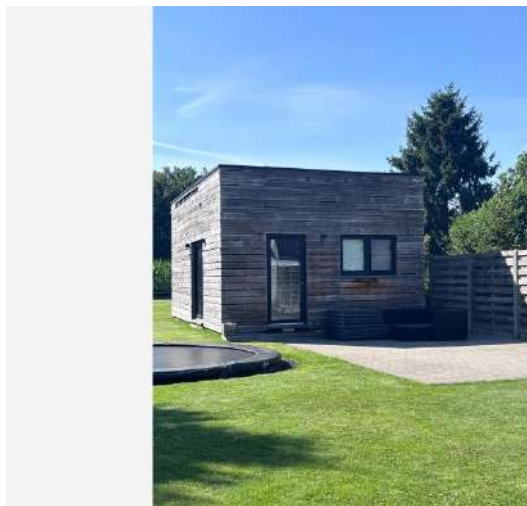
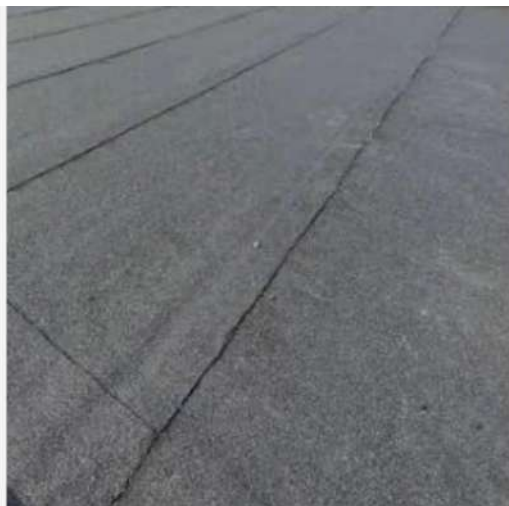
## Fiche 14: Roofing aan het tuinhuis - niet asbestverdacht

| Beschrijving | Notitie | Terug te vinden op plannen |
|---|---|---|
| Fiche 14: Roofing aan het tuinhuis - niet asbestverdacht | In 2021 is er een nieuw tuinhuis gebouwd, de volledige factuur is niet meer aanwezig, wel de factuur van de roofing | Plan 2.1: Plan van het dak |

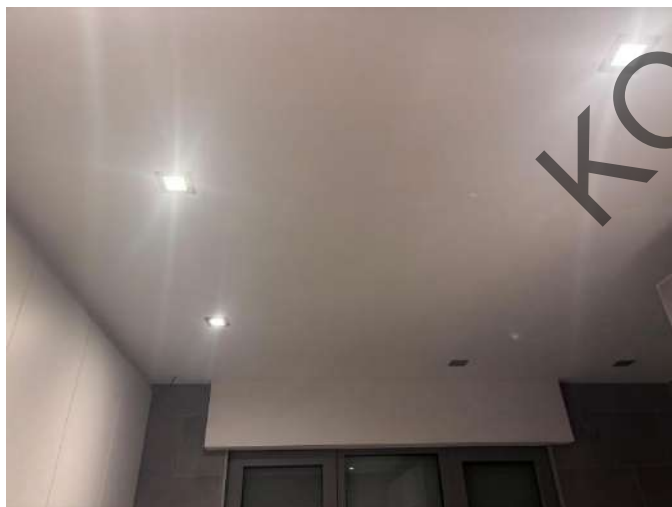
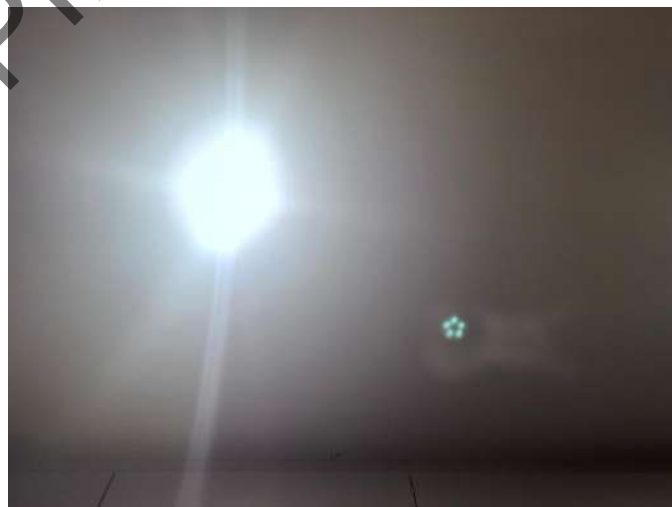
### Fiche 15: Pleisterwerk aan het plafond (niet waarneembaar)

| Beschrijving | Notitie | Terug te vinden op plannen |
|---|---|---|
| Fiche 15: Pleisterwerk aan het plafond (niet waarneembaar) | Er is geen pleisterwerk waarneembaar op volgende locaties:<br><br>in een natte ruimte, badkamer en de keuken<br><br>de leefruimte<br><br>de traphal<br><br>in een individuele ruimte | Plan 1.6: Plan van het gelijkvloers<br>Plan 1.14: Plan van de eerste verdieping<br>Plan 1.15: Plan van de tweede verdieping |
