# Asbestinventarisatetest

Hamonterweg 115, 3930 Hamont-Achel

Attestnummer : 20230607-000397.000

Uitgegeven op : 07.06.2023

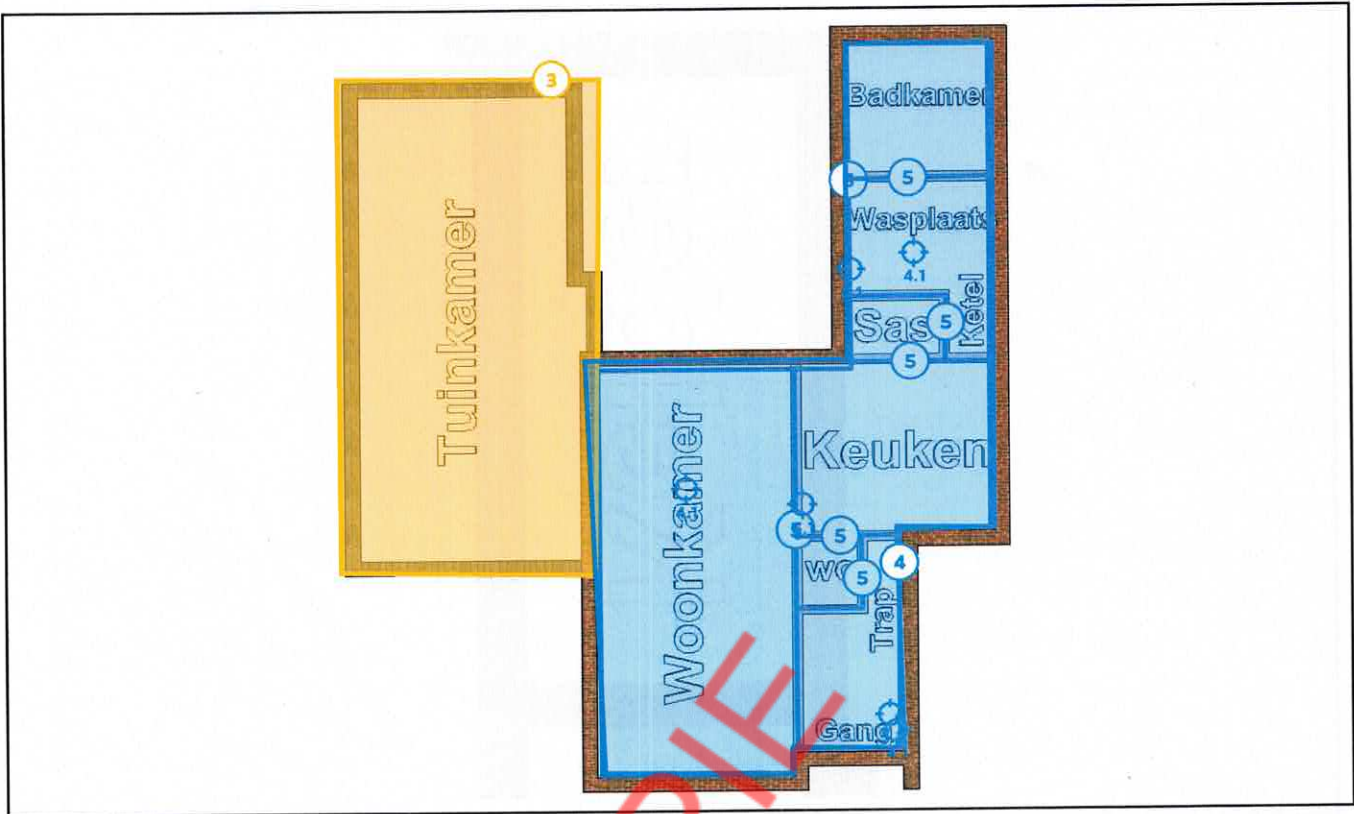
## Plan 1.2: Gelijkvloers

| Beschrijving | Type | Actie |
|---|---|---|
| 3. De linker aanbouw is van 2018 | Uitsluiting | - |
| 4. Pleisterwerk plafonds | Geen asbest | - |
| 5. Pleisterwerk muren | Geen asbest | - |

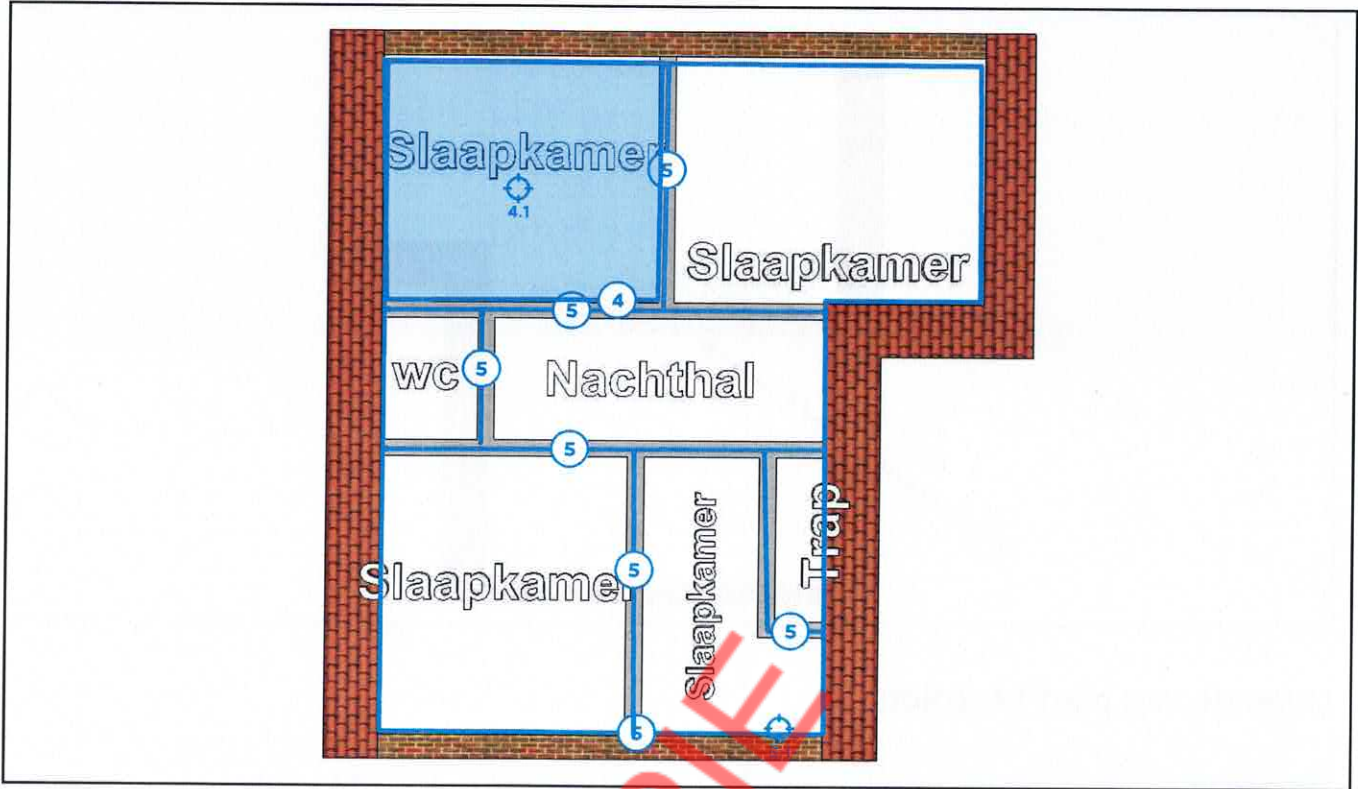
## Plan 1.3: Verdieping

| Beschrijving | Type | Actie |
|---|---|---|
| 4. Pleisterwerk plafonds | Geen asbest | - |
| 5. Pleisterwerk muren | Geen asbest | - |

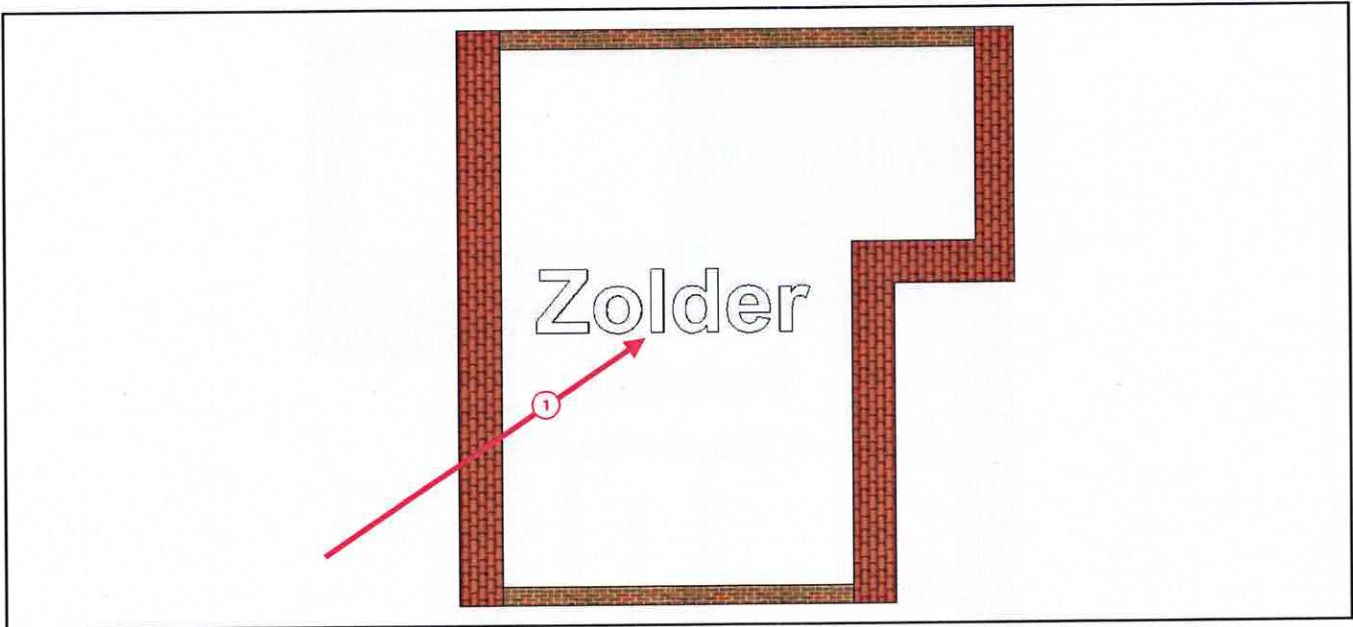
# Plan 1.4: Zolder

| Beschrijving | Type | Actie |
|---|---|---|
| 1. Op zolder liggen resten van een oude schouwbuïs | Asbestmateriaal | Dringend verwijderen |

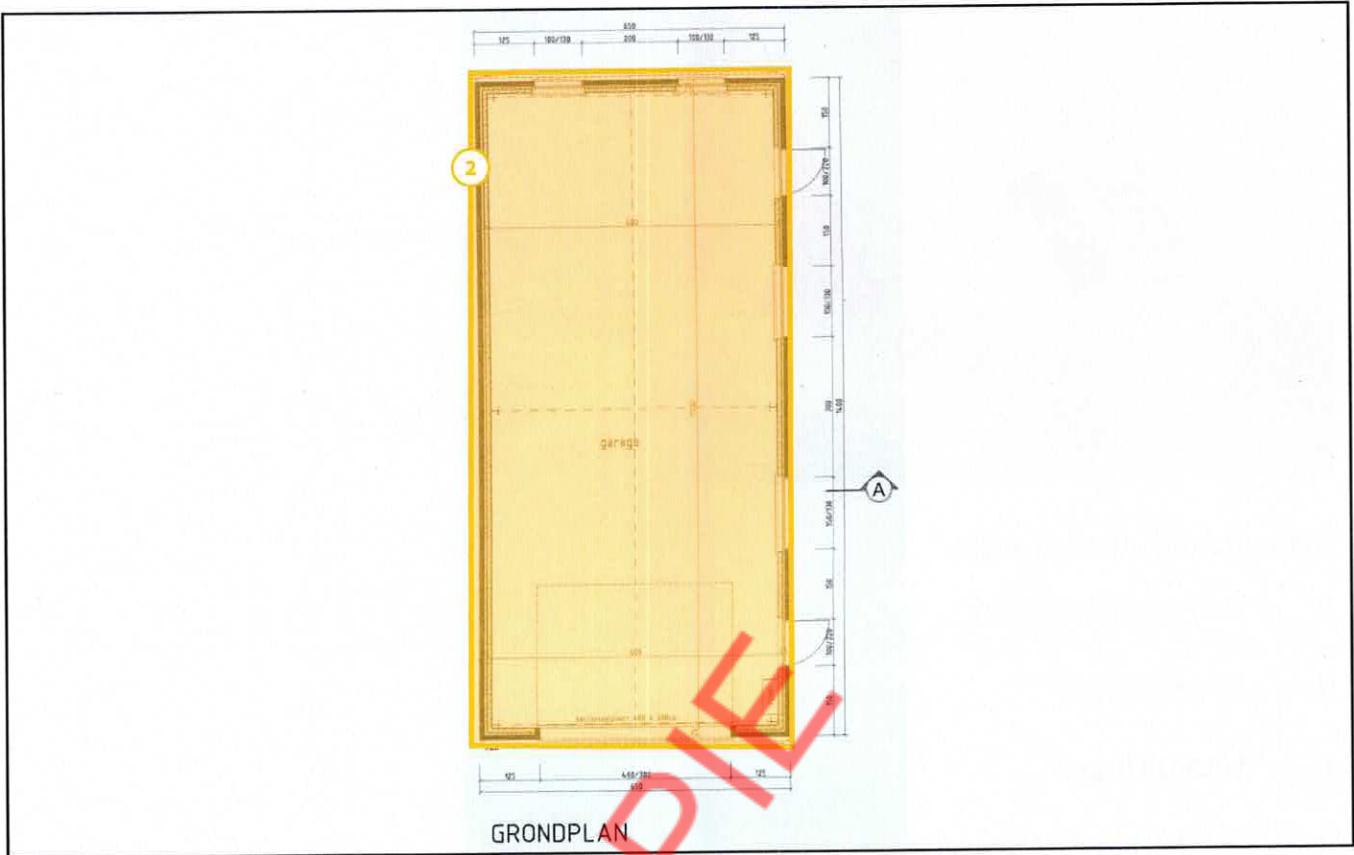
# Plan 2.1: Garage

| Beschrijving | Type | Actie |
|---|---|---|
| 2. De garage werd gebouwd in 2008 | Uitsluiting | - |

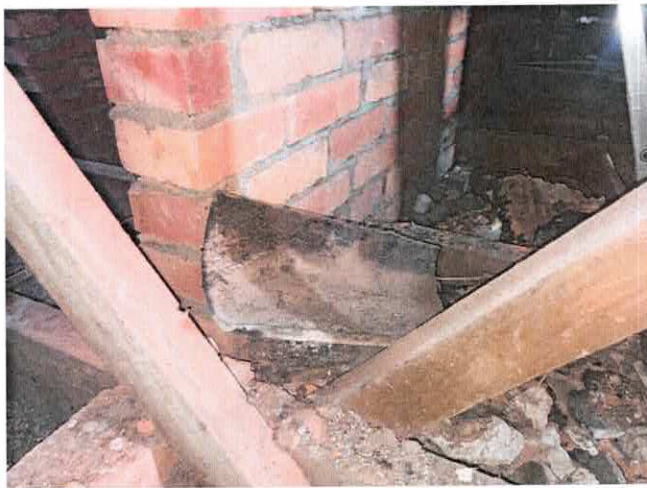
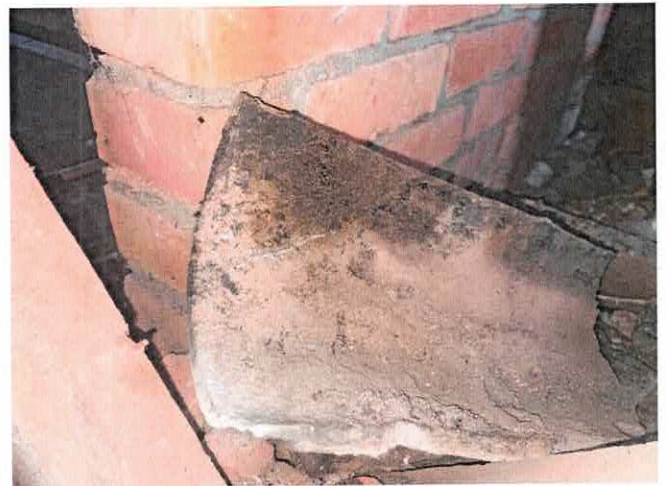
## Fiche 1: Op zolder liggen resten van een oude schouwbuïs

Asbestmateriaal - afvalstof

| Beschrijving | Op zolder liggen resten van een oude schouwbus |
| Aanwezige resten | Op de zolder liggen resten van een oude schouwbus. |
| Asbestmaterialen | <ul style="list-style-type: none"><li>• Buis, koker, leiding, pijp, doorvoer</li></ul> |
| Bindmiddel van asbestmateriaal | Cement |
| Gebondenheid op basis van bindmiddel | Hecht |
| Hoeveelheid (gewicht - aantal) | <ul style="list-style-type: none"><li>• 1,00 kg - 1 stuk</li></ul> |
| Eenvoudig bereikbaar | Ja |

**Dringend verwijderen**

- Verwijder het asbestafval.

- Eenvoudige handelingen: mag via doe-het-zelf of door werknemer(s) met opleidingsattest eenvoudige handelingen  
Kleine hoeveelheden asbestafval kan men zelf naar het recyclagepark brengen. Dit moet wel verplicht verpakt worden in verpakkingsmateriaal dat u op voorhand aankoopt op het recyclagepark. Meer informatie op <https://www.limburg.net/asbest>.

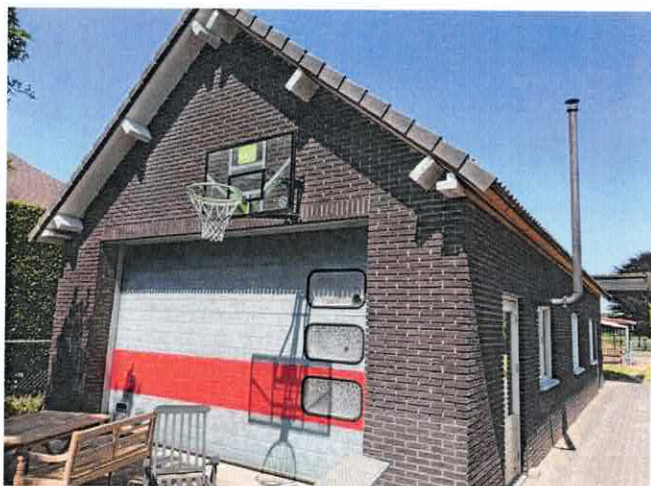
## Fiche 2: De garage werd gebouwd in 2008

#### Uitgesloten van inspectie

Bouwjaar: 2008

*Constructies gebouwd vanaf 2001 moeten niet onderzocht worden*

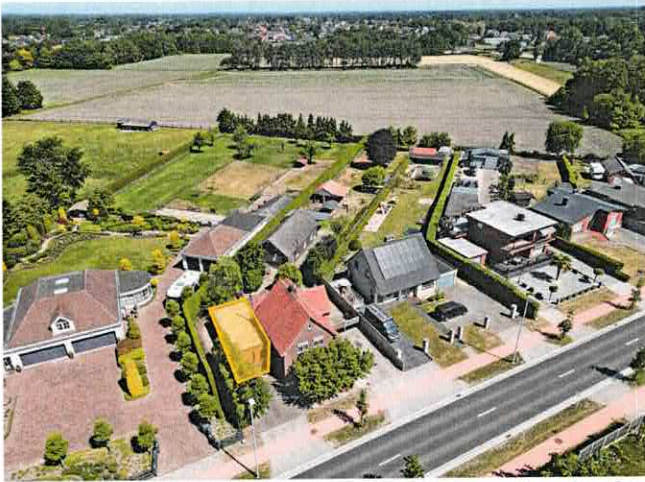
## Fiche 3: De linker aanbouw is van 2018

#### Uitgesloten van inspectie

Bouwjaar: 2018

*Constructies gebouwd vanaf 2001 moeten niet onderzocht worden*

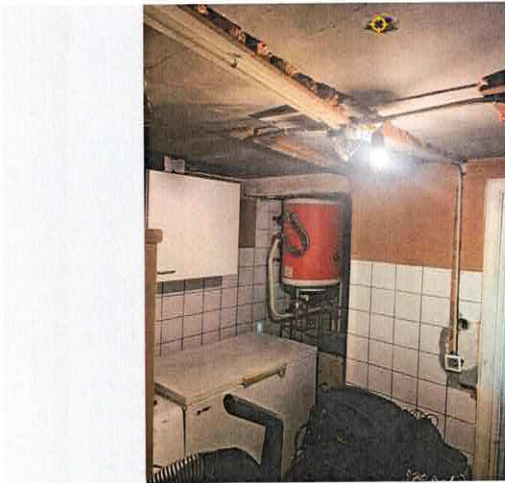
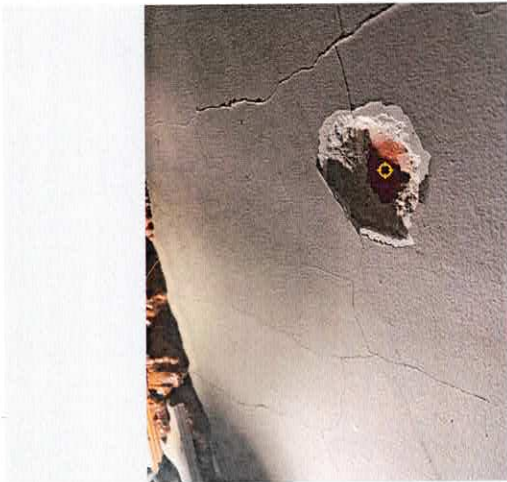
# Fiche 4: Pleisterwerk plafonds

Geen asbest

| # | Type | Referentie | Resultaat |
|---|---|---|---|
| 4.1 | Mengmonster | 2 | Geen asbest |

| Opmerking | Op de verdieping is er slechts één kamer met een gepleisterde plafond.<br>De rest is vals. |

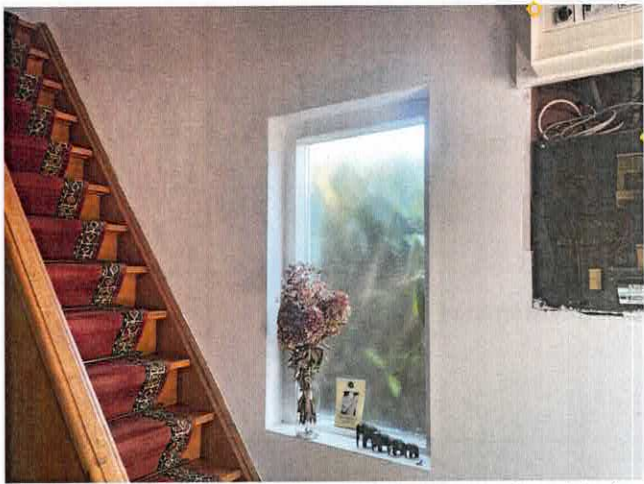
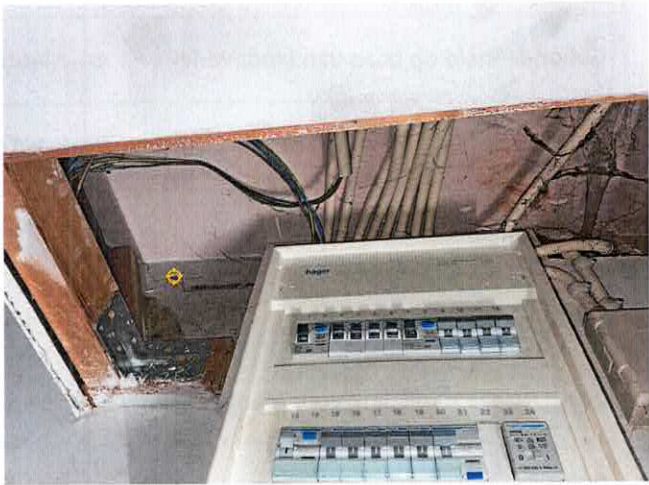
## Fiche 5: Pleisterwerk muren

Geen asbest

| # | Type | Referentie | Resultaat |
|---|---|---|---|
| 5.1 | Mengmonster | 1 | Geen asbest |
