# Asbestinventarisatetest

Stationsstraat 281, 3920 Lommel

Attestnummer : 20260516-000067.001

**Niet-asbestveilig**

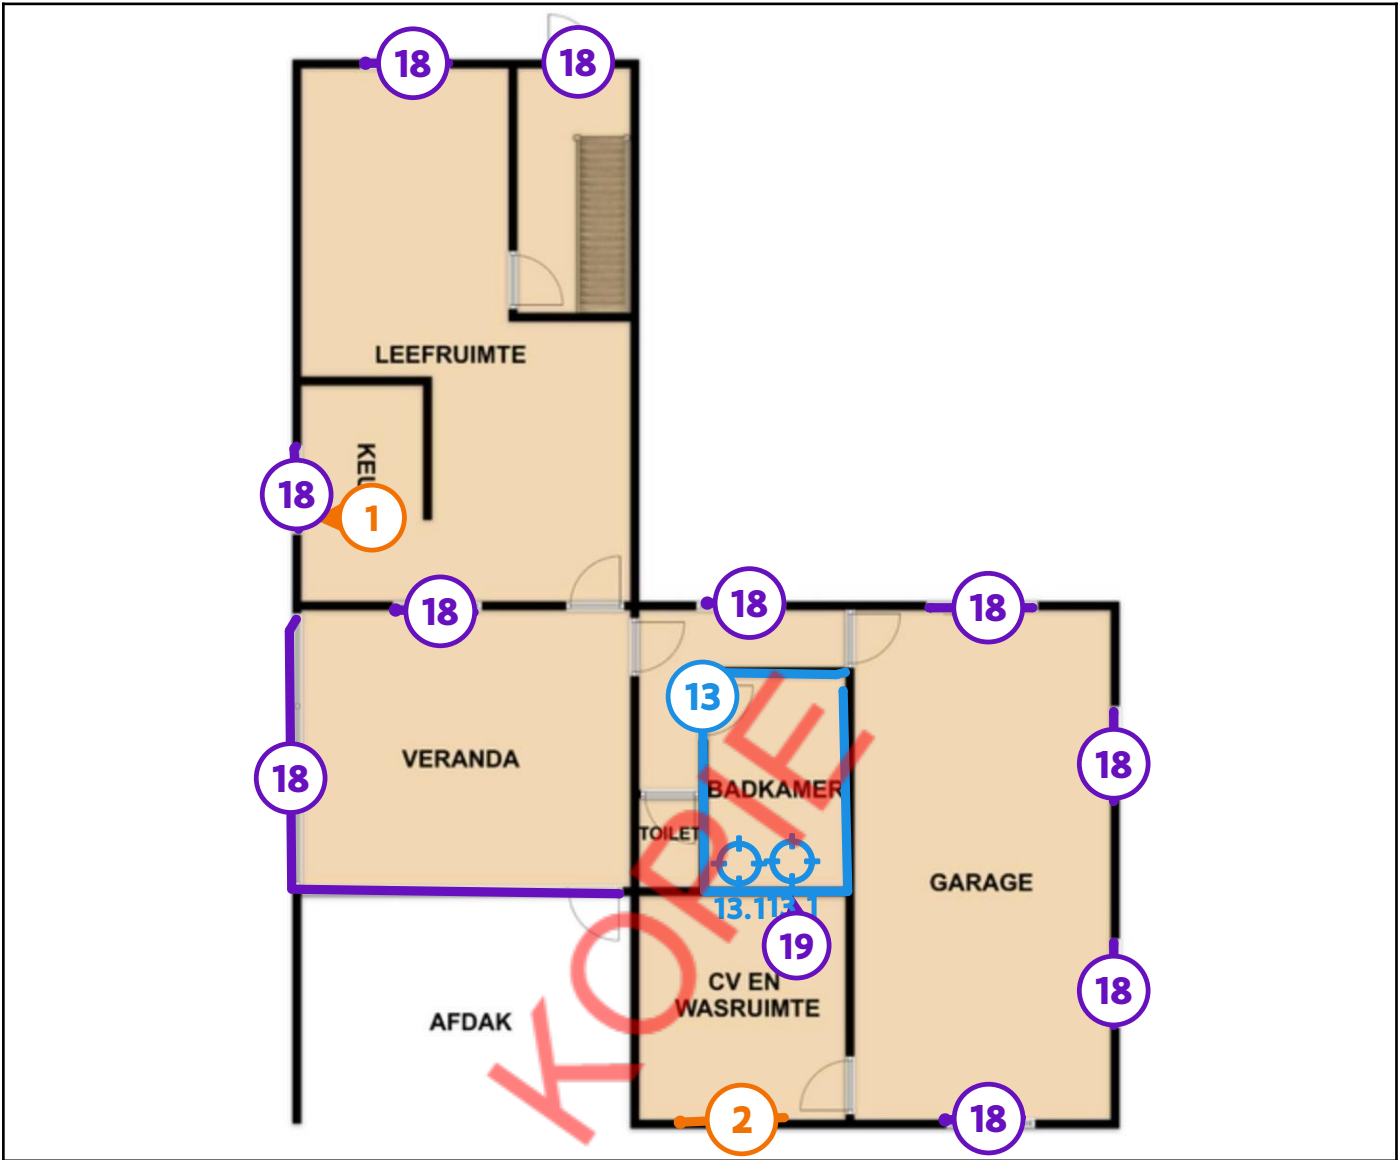
# Plan 1.6: Plan van het gelijkvloers

| Beschrijving | Type | Actie |
|---|---|---|
| 1. Anti-dreun | Asbestmateriaal | Verwijderen |
| 2. Kit aan raam - de cv ruimte | Asbestmateriaal | Verwijderen |

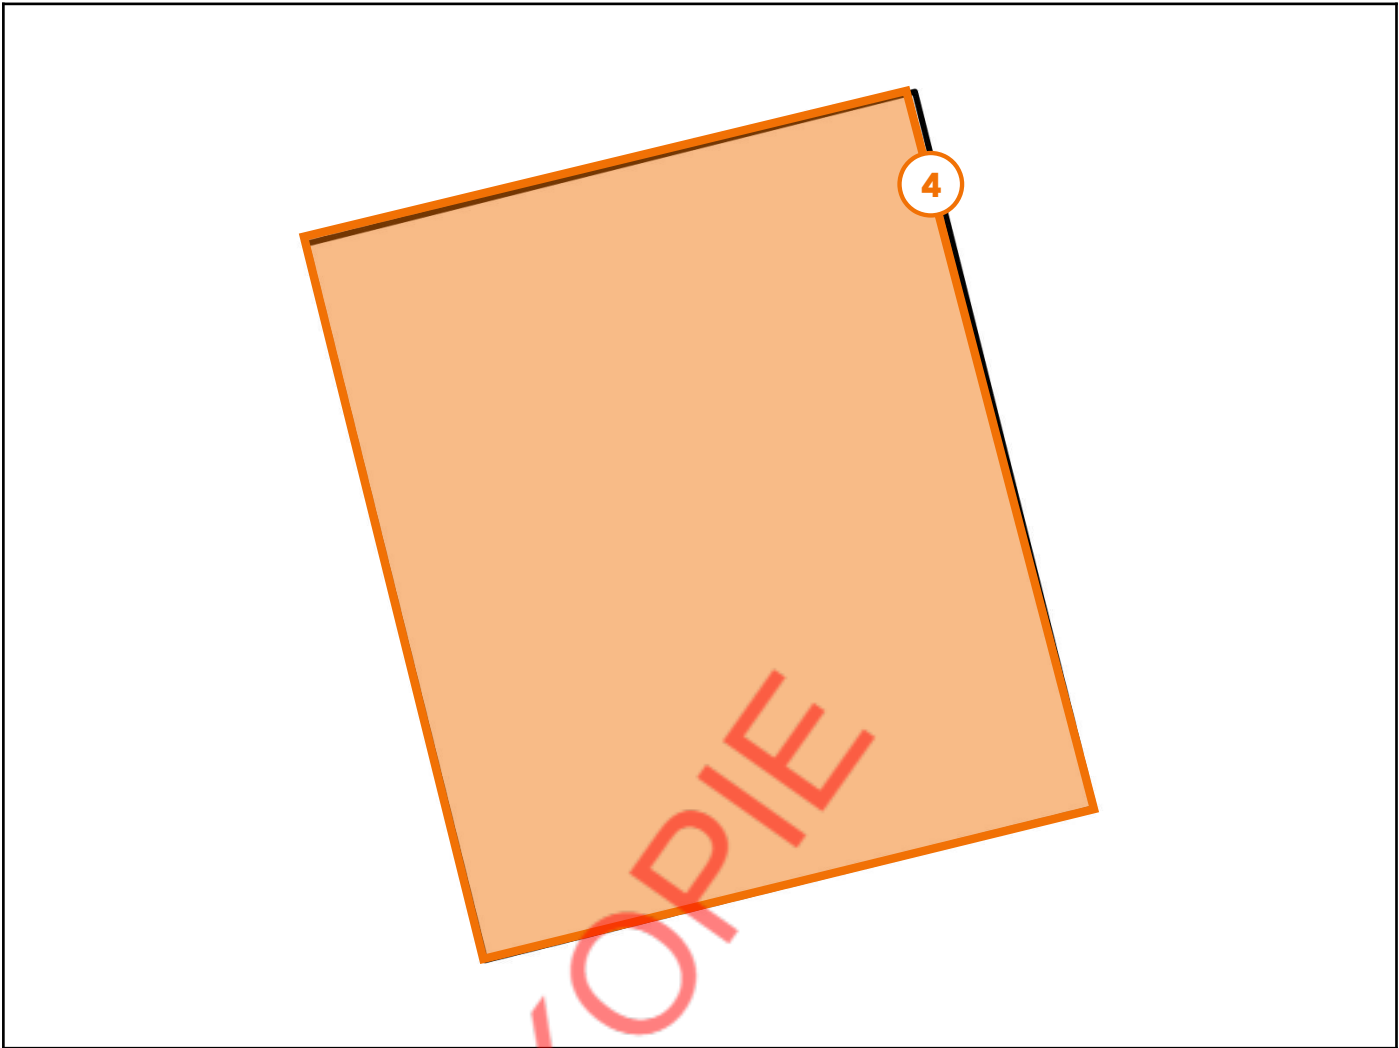
### Plan 3.2: Plan van het dak

| Beschrijving | Type | Actie |
|---|---|---|
| 4. Dak bestaande uit bitumineuze shingles | Asbestmateriaal | Verwijderen |

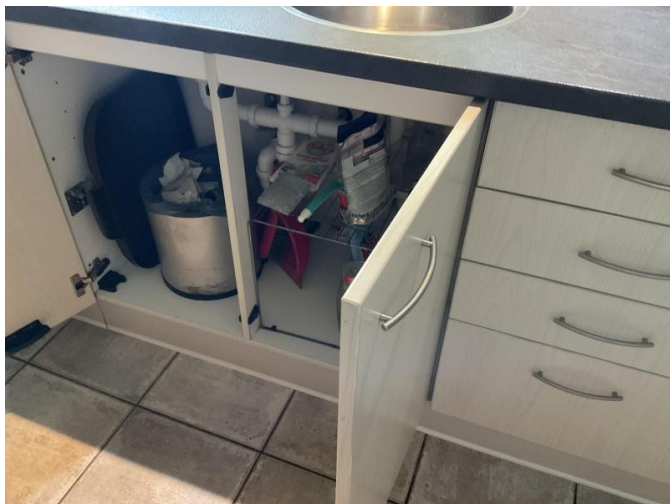
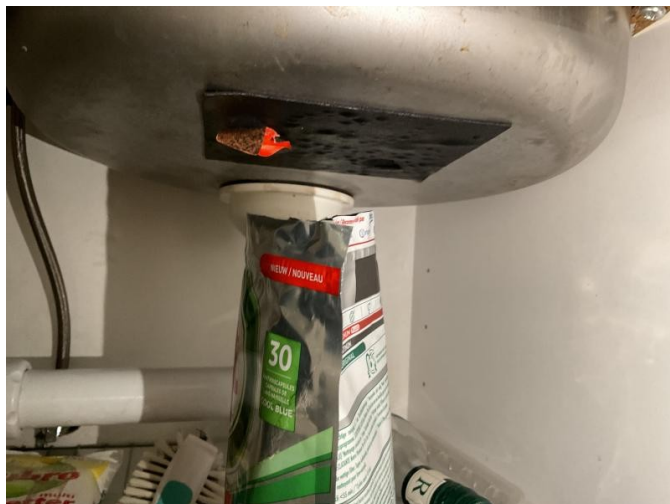
| Eindbeoordeling materiaalrisico | Verhoogd materiaalrisico en/of verhoogde kans op vezelvrijgave |

| Gebondenheid | Categorie 1: hechtgebonden in oorsprong |
| Asbestsoort (vezeltype) | Crocidoliet aanwezig |
| Asbestconcentratie | Laag (< 50%) |
| Afschermingsgraad van het gehele materiaal | Geheel of deels vrij aan de binnenlucht, maar geen contact met binnenluchtstromen |
| Toestand van het materiaal | Licht beschadigd, licht verweerd. Intacte calciumsilicaatplaat of materiaal met categorie 3-gebondenheid |

| Beschrijving | Anti-dreun |
| Asbestmateriaal | ontdreuningsplaat |

Het asbestmateriaal valt onder de mijlpaal van 2034.

- Verwijder dit asbestmateriaal zo snel mogelijk. Volg de toestand goed op.
- Voer bijkomende staalname(s) uit.

- Eenvoudige handelingen: mag via doe-het-zelf of door werknemer(s) met opleidingsattest eenvoudige handelingen  
Deze toepassing kan door een aannemer die over een opleidingsattest eenvoudige handelingen beschikt of door een particulier (doe-het-zelf), verwijderd worden indien er geen verhoogd risico op vrijgave van asbestvezels (max. concentratie 0,01 vezels/cm<sup>3</sup> - CODEX Art. VI.3-54) ontstaat en de toepassing voorafgaand wordt gefixeerd/bevochtigd; de individuele elementen zonder machinale werktuigen (boormachine, slijpschijf, hogedrukreiniger,...) en zonder breken of gooien een voor een losgemaakt worden; en ten slotte dubbel en luchtdicht verpakt weggevoerd worden naar een erkend afvalpunt (recyclagepark).

In de zone mogen geen derden en/of minderjarigen aanwezig zijn en moet elke betrokken persoon steeds gepaste persoonlijke beschermingsmiddelen dragen: minimaal een FFP3-mondmasker (EN 149), wegwerpovertrek met kap (minimaal Cat III, type 5/6), wegwerphandschoenen en overschoenen of afspoelbaar schoeisel.

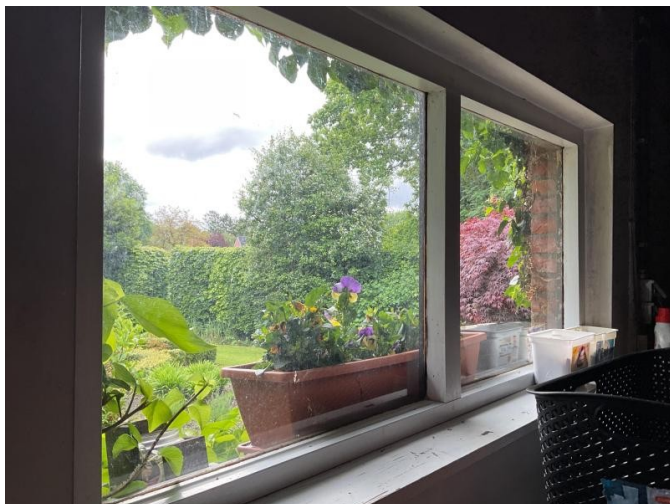
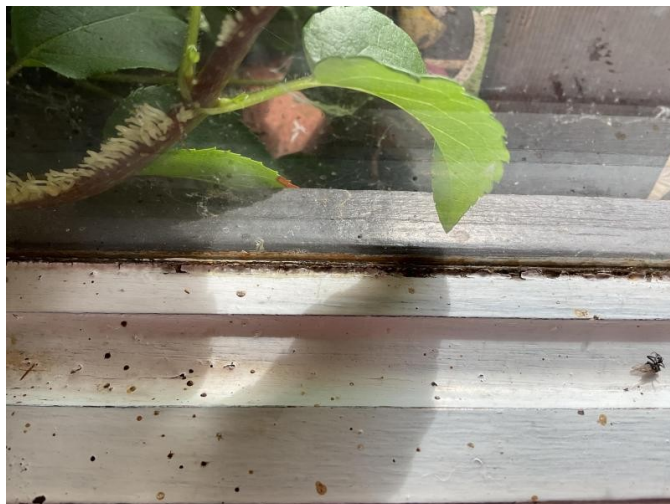
| Opmerking | De hoeveelheid is een zo nauwkeurig mogelijke opmeting. Hieraan kunnen evenwel geen rechten worden ontleend. |

- Eenvoudige handelingen: mag via doe-het-zelf of door werknemer(s) met opleidingsattest eenvoudige handelingen  
Deze toepassing kan door een aannemer die over een opleidingsattest eenvoudige handelingen beschikt of door een particulier (doe-het-zelf), verwijderd worden indien er geen verhoogd risico op vrijgave van asbestvezels (max. concentratie 0,01 vezels/cm<sup>3</sup> - CODEX Art. VI.3-54) ontstaat en de toepassing voorafgaand wordt gefixeerd/bevochtigd; de individuele elementen zonder machinale werktuigen (boormachine, slijpschijf, hogedrukreiniger,...) en zonder breken of gooien een voor een losgemaakt worden; en ten slotte dubbel en luchtdicht verpakt weggevoerd worden naar een erkend afvalpunt (recyclagepark).

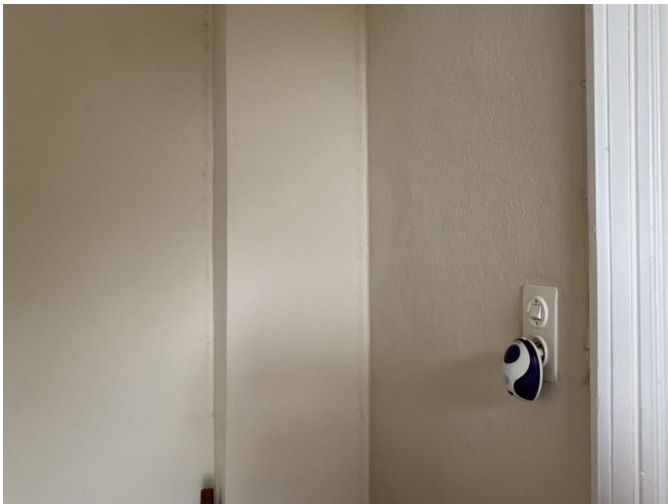
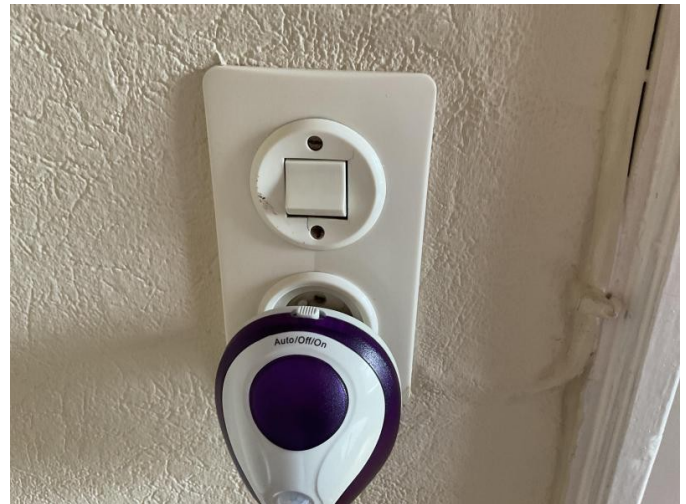
| Identificatiemethode | <p>De asbestdeskundige beoordeelt het materiaal als asbestverdacht en dus asbesthoudend, en dit zonder monstername.</p> <p>Motivatie: De monstername brengt andere schade aan dan schade die inherent is aan de monstername.</p> |
| Opmerking | De hoeveelheid is een zo nauwkeurig mogelijke opmeting. Hieraan kunnen evenwel geen rechten worden ontleend. Monstername niet uitgevoerd wegens risico op beschadiging van een elektrisch component en mogelijke blootstelling aan spanning of storingen in de elektrische installatie. |

- Eenvoudige handelingen: mag via doe-het-zelf of door werknemer(s) met opleidingsattest eenvoudige handelingen  
Deze toepassing kan door een aannemer die over een opleidingsattest eenvoudige handelingen beschikt of door een particulier (doe-het-zelf), verwijderd worden indien er geen verhoogd risico op vrijgave van asbestvezels (max. concentratie 0,01 vezels/cm<sup>3</sup> - CODEX Art. VI.3-54) ontstaat en de toepassing voorafgaand wordt gefixeerd/bevochtigd; de individuele elementen zonder machinale werktuigen (boormachine, slijpschijf, hogedrukreiniger,...) en zonder breken of gooien een voor een losgemaakt worden; en ten slotte dubbel en luchtdicht verpakt weggevoerd worden naar een erkend afvalpunt (recyclagepark).
