# Asbestinventarisat attest

Stevensvennen 31, 3920 Lommel

Attestnummer : 20260212-000164.000

Uitgegeven op : 12.02.2026

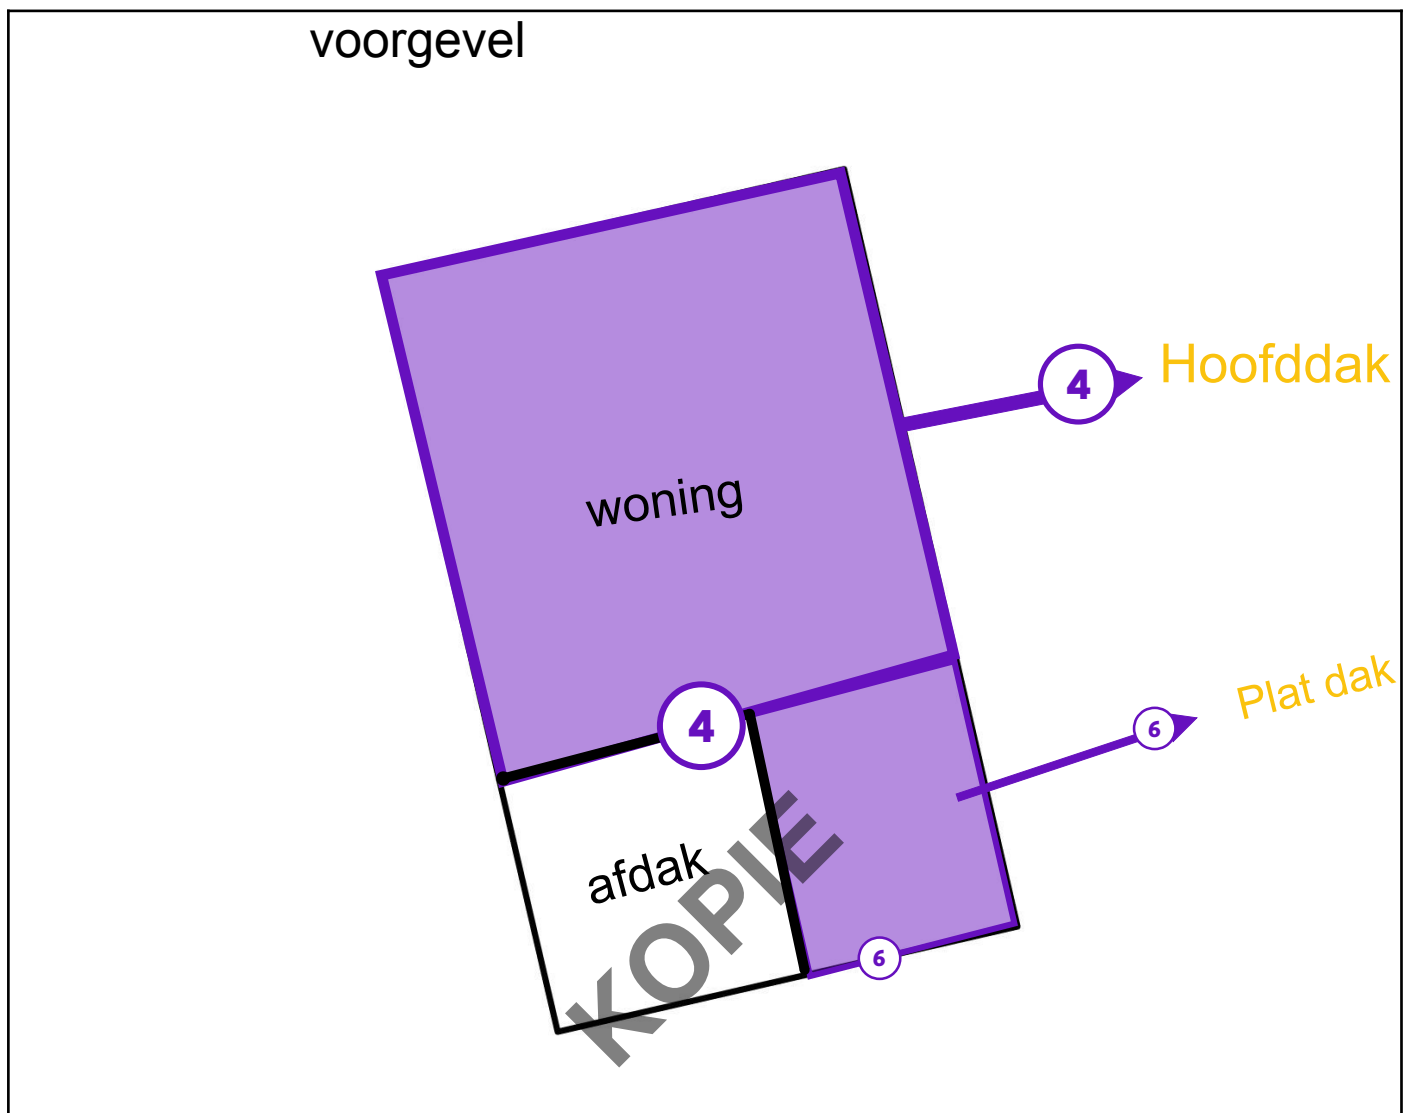
## Plan 1.3: Woning + afdak : onderdaken

| Beschrijving | Type | Actie |
|---|---|---|
| 4. Onderdak: hoofddak - woning ( niet vast te stellen ) | Beperking | - |
| 6. Onderdak: plat dak ( niet vast te stellen. ) | Beperking | - |

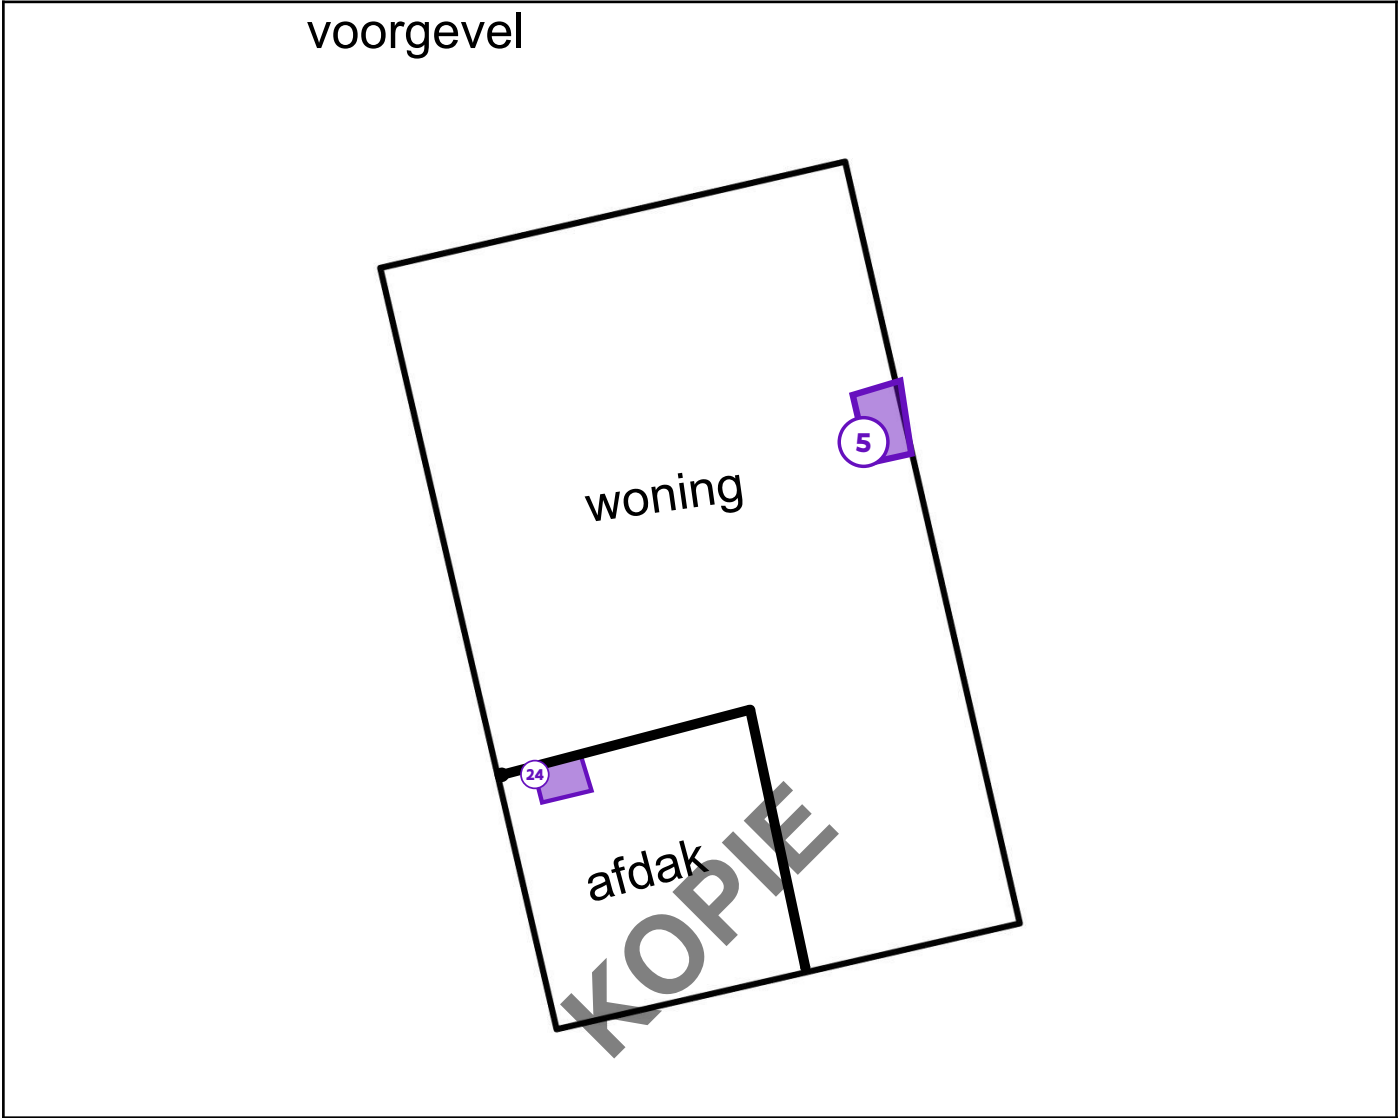
# Plan 1.5: Woning + afdak :DIV 2

| Beschrijving | Type | Actie |
|---|---|---|
| 5. Schouw op het hoofddak | Beperking | - |

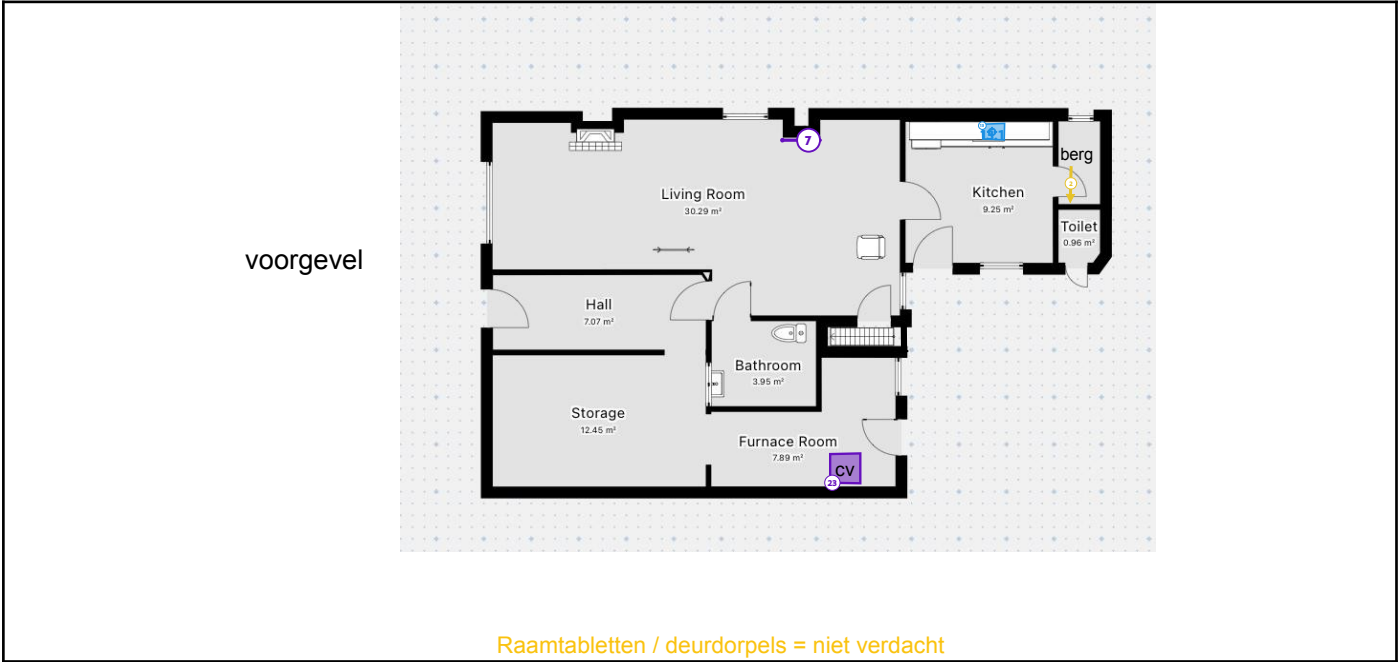
Plan 1.10: GLV : div

| Beschrijving | Type | Actie |
|---|---|---|
| 2. Bakeliet toep. | Asbestmateriaal | Zorgvuldig beheren |
| 7. Kachelkoord - Woonkamer | Advies | - |
| 8. Raamtabletten + deurdorpels. | Advies | - |

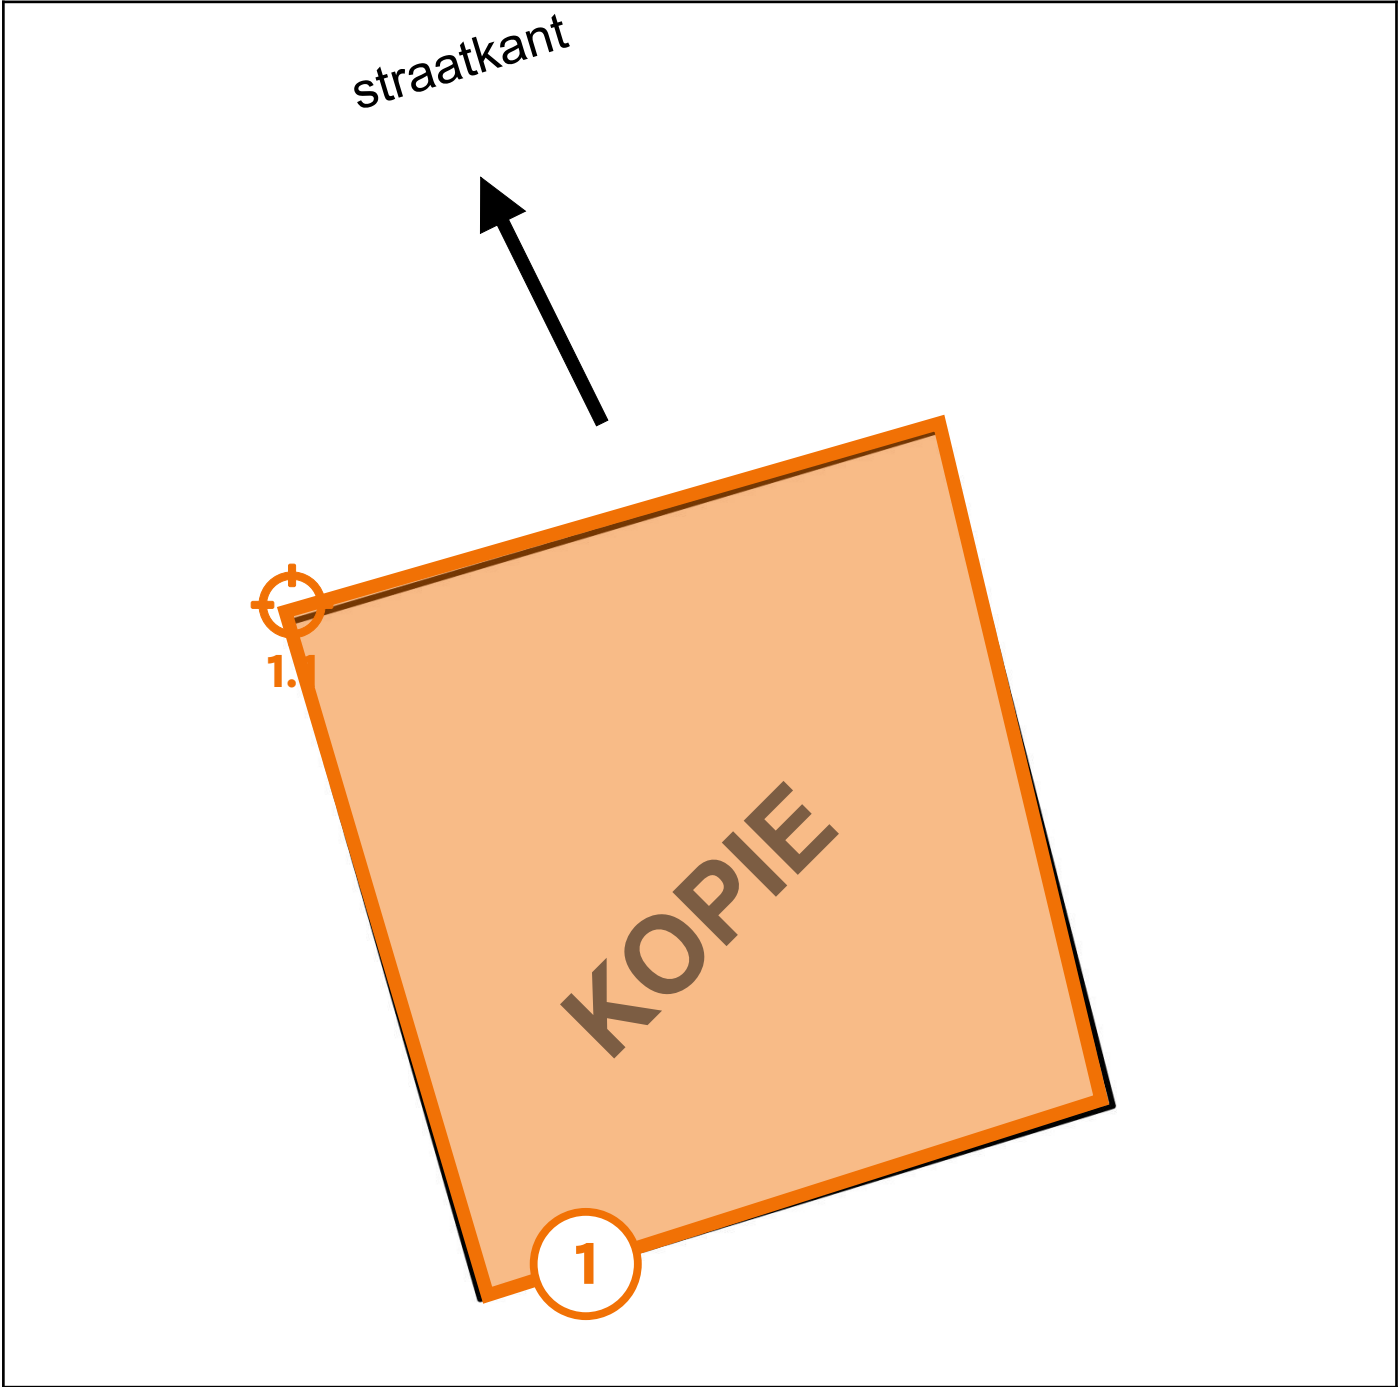
## Plan 2.2: Tuinhuis 1 plan

| Beschrijving | Type | Actie |
|---|---|---|
| 1. Golfplaten - Tuinhuis 1 | Asbestmateriaal | <a href="#">Verwijderen</a> |
| 1.1 Code: Golfplaat | Puntmonster | - |

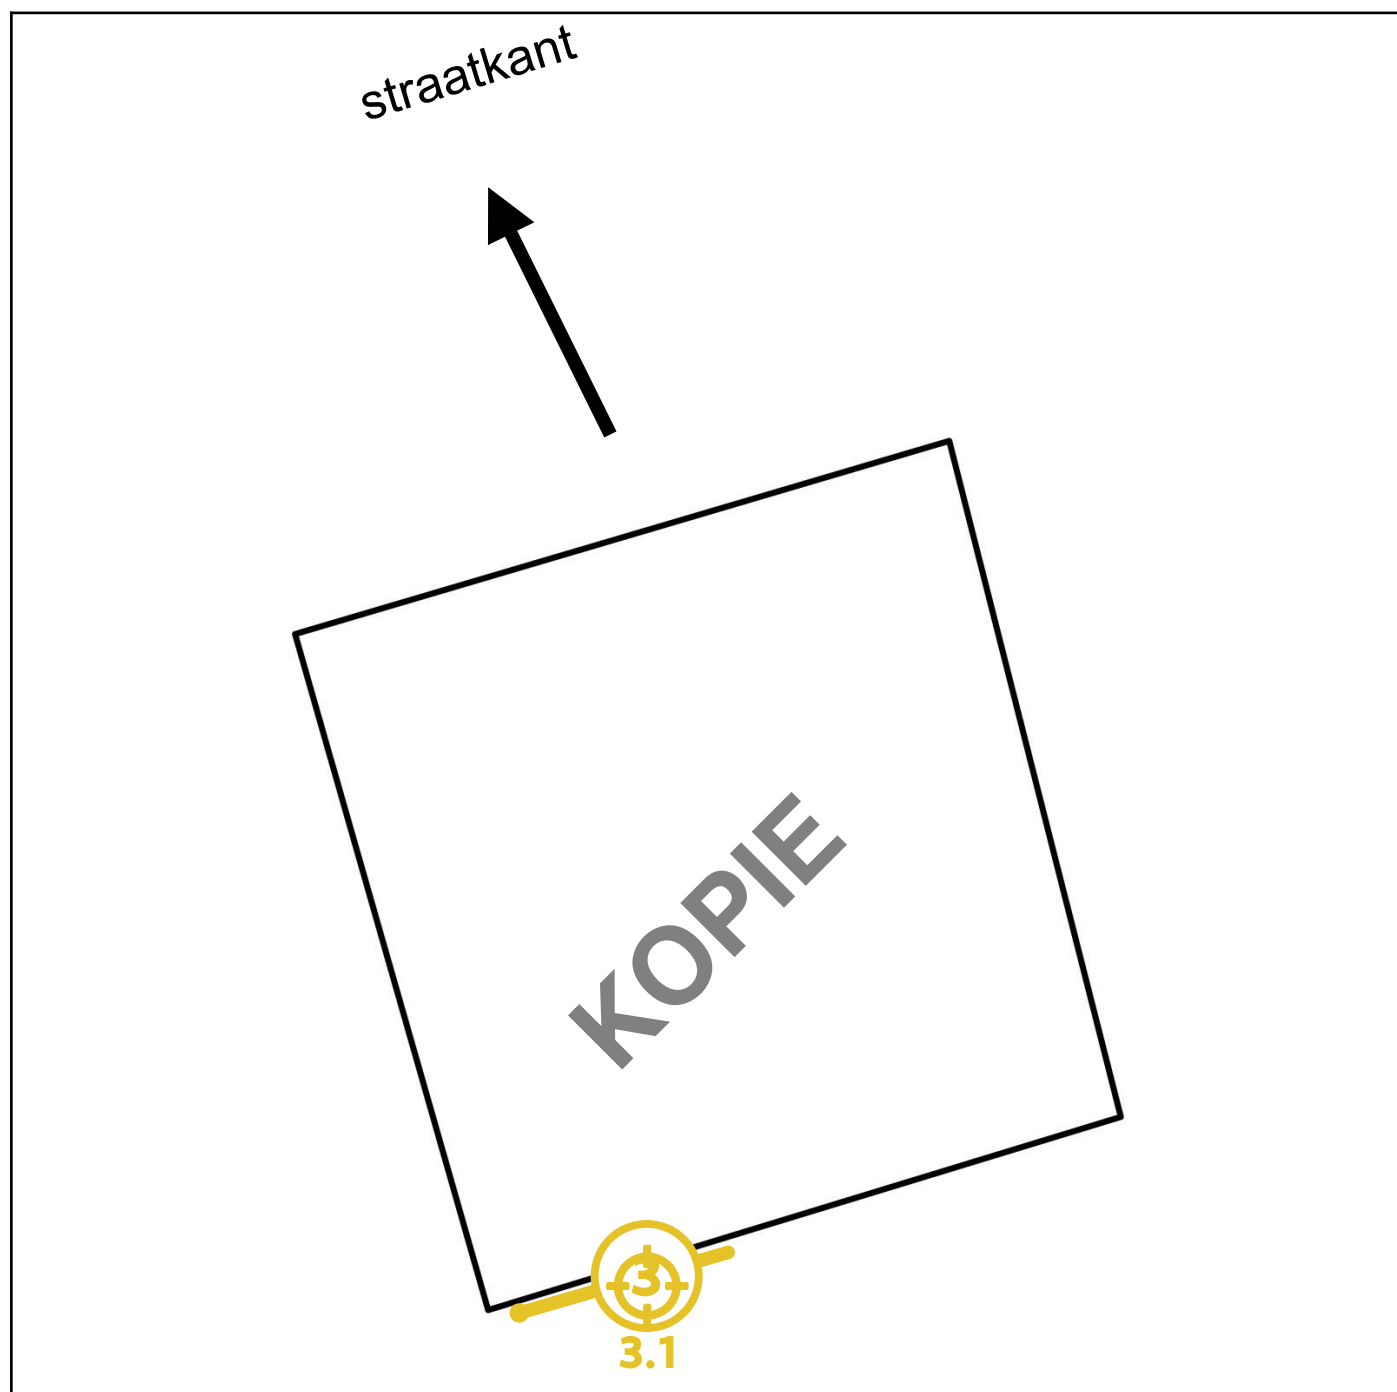
## Plan 2.3: Tuinhuis 1 : dakbedekking

| Beschrijving | Type | Actie |
|---|---|---|
| 3. Plaatmateriaal - buitengevel - tuinhuis 1 | Asbestmateriaal | Zorgvuldig beheren |
| 3.1 Code: Plaatmateriaal | Puntmonster | - |

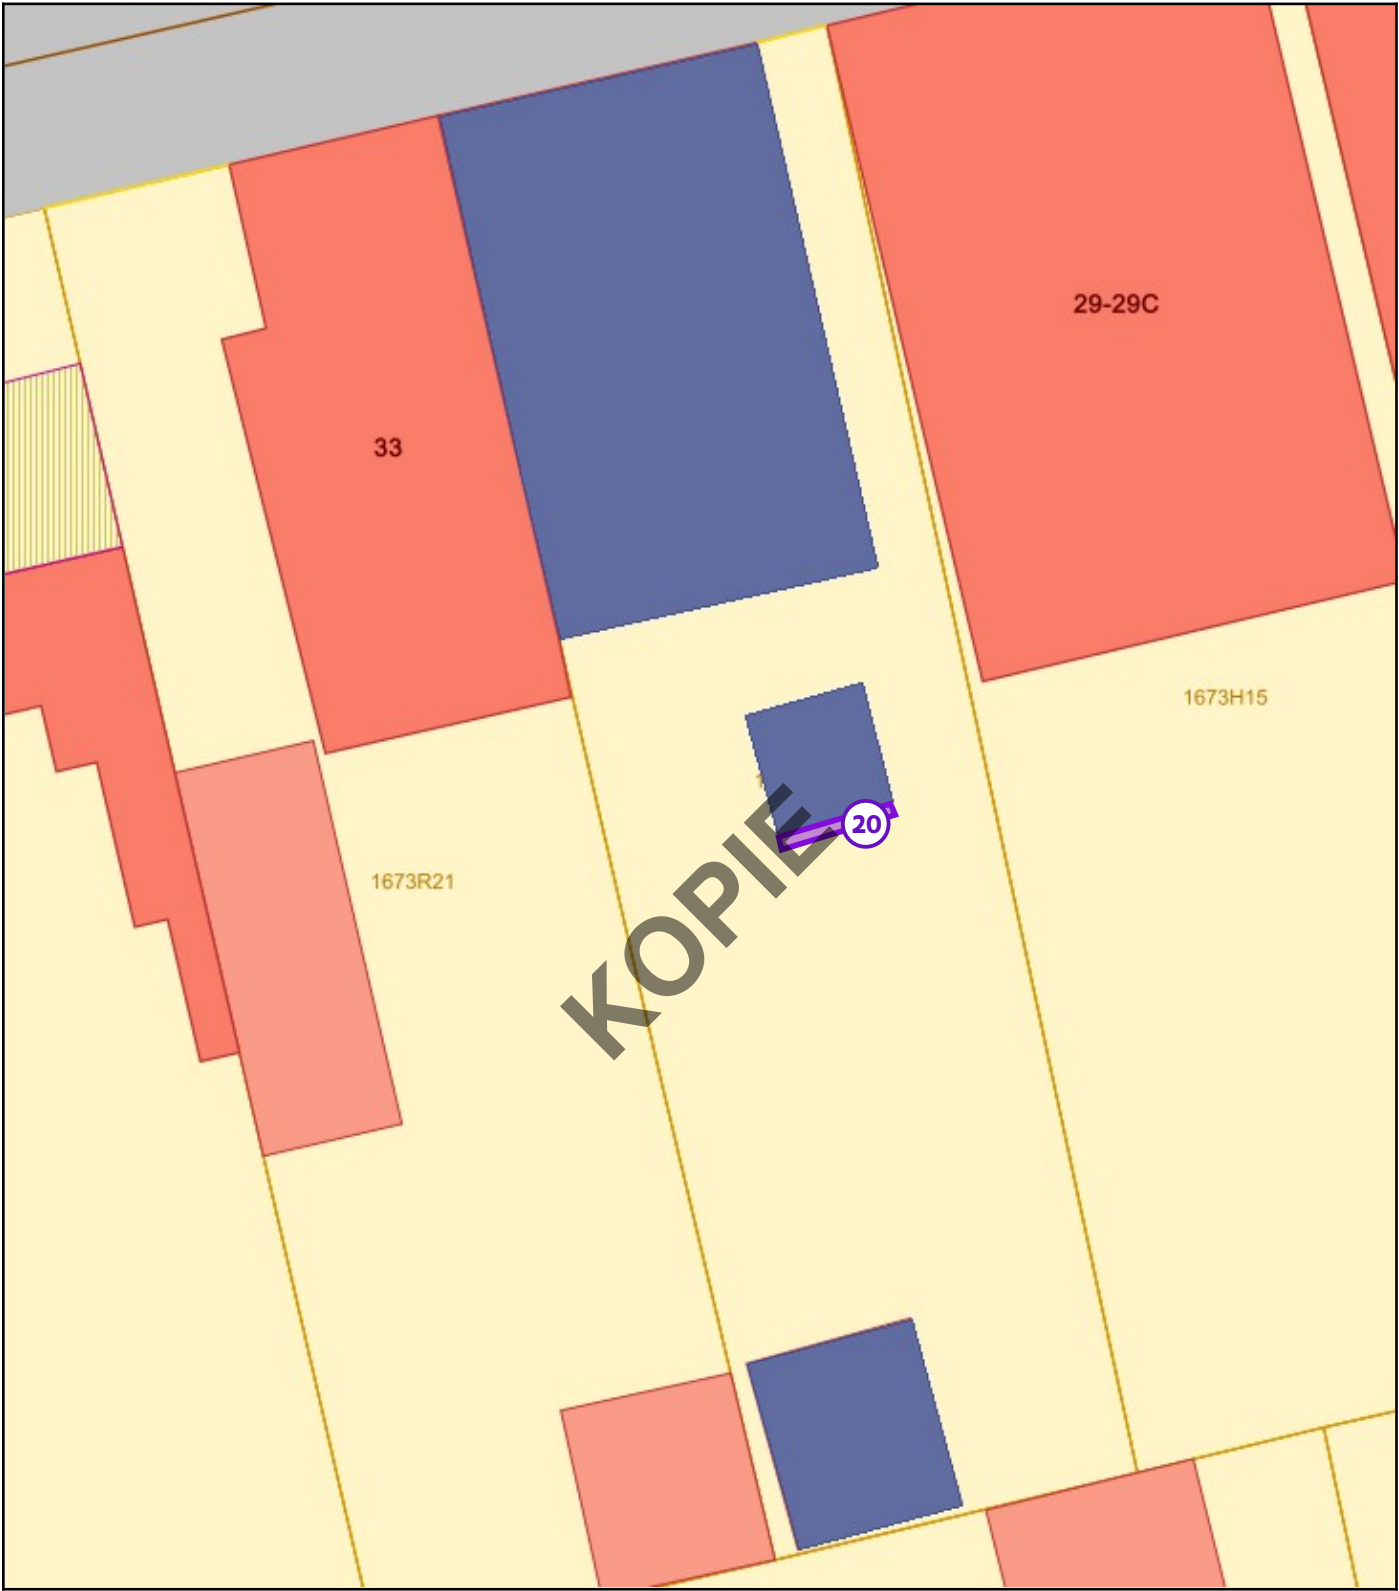
# Plan 4.1: Afdrui zones/afvloe zones

| 20. Afdruipzone - Tuinhuis 1 | Afdruipzone/afvloeizone | - |

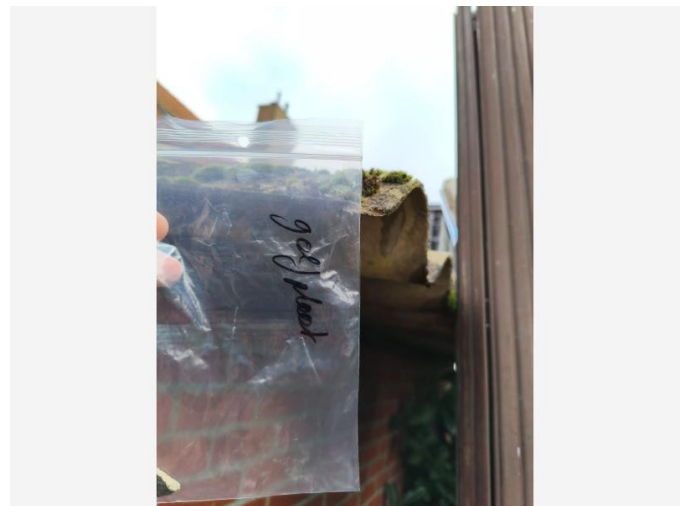
Het asbestmateriaal valt onder de mijlpaal van 2034.

## Risicobeoordeling

| Eindbeoordeling materiaalarisico | Verhoogd materiaalarisico en/of verhoogde kans op vezelvrijgave |

| Gebondenheid | Categorie 1: hechtgebonden in oorsprong |
| Asbestsoort (vezeltype) | Alleen chrysotiel |
| Asbestconcentratie | Laag (< 50%) |
| Afschermingsgraad van het gehele materiaal | Geheel of deels (ook) vrij aan de binnenlucht |
| Toestand van het materiaal | Matig beschadigd, matig verweerd |

| # | Type | Referentie | Resultaat |
|---|---|---|---|
| 1.1 | Puntmonster | Golfplaat | Chrysotiel |

| Beschrijving | Golfplaten - Tuinhuis 1 |

Verwijderen

- Verwijder dit asbestmateriaal zo snel mogelijk. Volg de toestand goed op.
- Hemelwater dat afspoelt van asbestcement daken of gevels kan asbestdeeltjes bevatten. Gebruik het enkel voor gesloten circuits (bv. spoelen toiletten). Reinig na het vervangen van het dak of de gevel de dakgoten en regenwaterput of -ton om asbesthoudend sediment of slib te verwijderen

- Eenvoudige handelingen: mag via doe-het-zelf of door werknemer(s) met opleidingsattest eenvoudige handelingen  
EH via doe-het zelf Standaard dragen van de nodige wegwerp beschermingsmiddelen FFP 3 masker , handschoenen en tyvec CAT III type 5-6 , afwasbaar schoeisel Indien mogelijk de ondervloer afdekken , golfplaten voorzichtig verwijderen, extra fixeren, niet breken , niet gooien, onmiddellijk dubbel verpakken , luchtdicht afsluiten of voorzichtig in container met asbest bag plaatsen. Voldoende benevelen/bevochtigen tijdens de duur van de werken. Indien golfplaten in slechte staat zijn en kans bestaat op breken : Eenvoudige handeling opgeleid personeel , alle werknemer(s) moeten wel beschikken over een opleidingsattest eenvoudige handelingen 8u Voor hechtgebonden toepassingen: Bij verwijdering door doe-het-zelf moet men dit afval dubbel en luchtdicht verpakt aandienen bij het gemeentelijk recyclagepark. Men raadpleegt best op voorhand de voorwaarden van het recyclagepark. Zie ook link Zie <https://ovam.vlaanderen.be/wie-mag-wat->

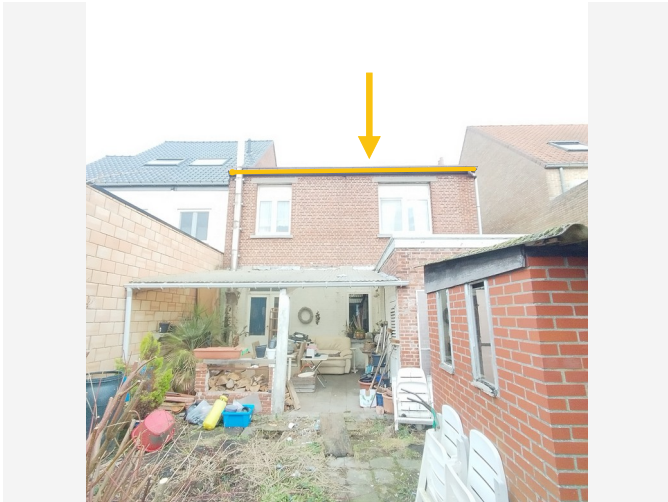
## Fiche 4: Onderdak: hoofddak - woning ( niet vast te stellen )

Beperking
