# Asbestinventarisatetest

Toekomststraat 18, 3920 Lommel

Attestnummer : **20260319-000533.002**

Uitgegeven op : **29.03.2026**

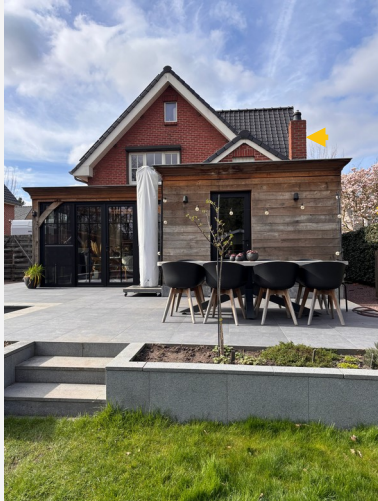
Situeringfoto

**Reden:** Het te onderzoeken materiaal situeert zich hoger dan 3,50 m te rekenen vanaf een veilige ondergrond

**Uitleg van de asbestdeskundige:** Aan de buitenzijde van de schouw zijn er geen asbestverdachte materialen op te merken.

Opdrachtgever verklaard dat er een flexibele buis aanwezig is.

De schouw bevat binnenin mogelijk een asbestverdachte cement rookgaskanaal, asbestverdachte afsmeerlagen, asbestverdachte cementplaten. Laat dit onderzoeken bij eventuele werken.

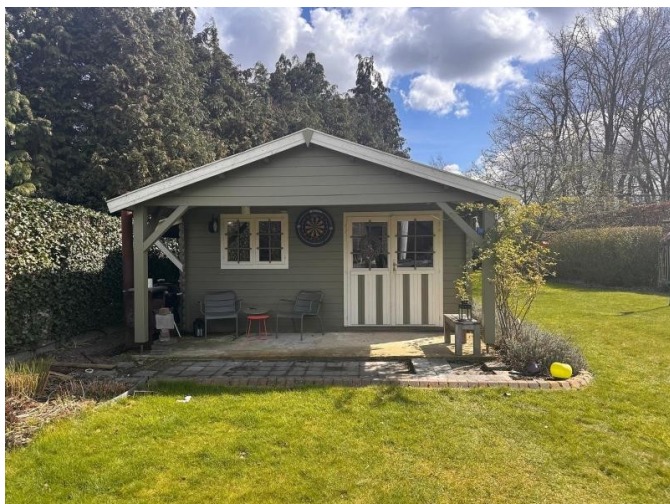
Situeringsfoto

Bouwjaar: 2020

*Constructies gebouwd vanaf 2001 moeten niet onderzocht worden*

| Opmerking | het tuinhuis is van 2020<br>Factuur aanwezig in de bijlagen |

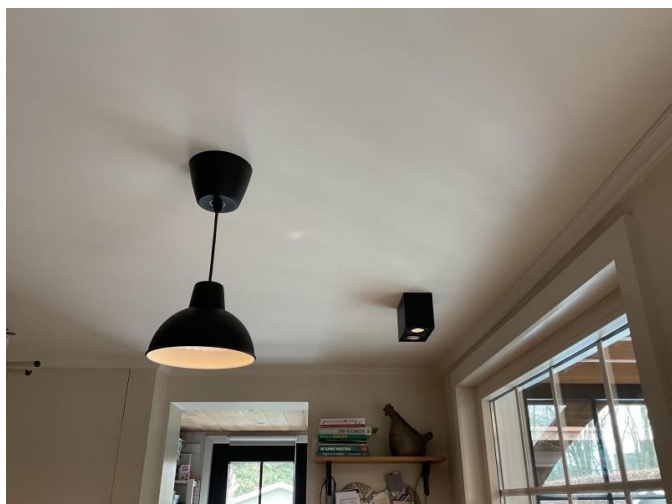
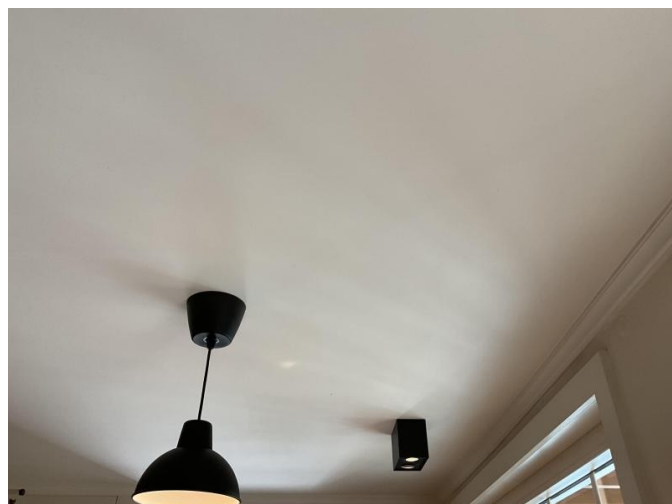
## Fiche 3: Afsmeerlaag voegen gipskartonplaten plafond en wanden

2018 nieuwe gipskarton platen, maar geen geldig factuur aanwezig.

wanden in de badkamer en plafond in de keuken

De afsmeerlaag aan de voegen van gipskartonplaten zijn mogelijk asbesthoudend. Omdat de voegen moeilijk waarneembaar zijn (gipskartonplaten zijn doorgaans geschilderd of behangen), valt dit niet onder de noemer van een 'niet-destructief' onderzoek.

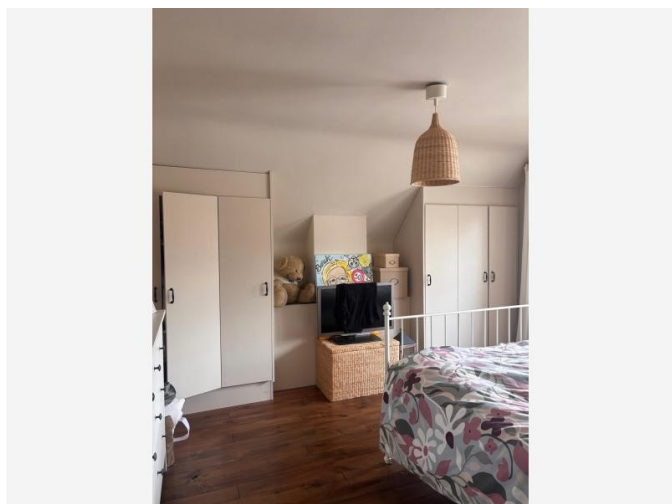
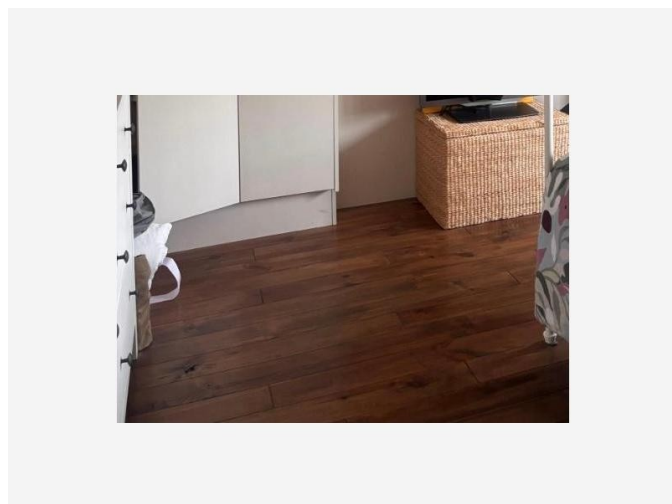
## Fiche 5: Onderliggende vloeren, tegels - lijm (vloeren, wanden en plinten)

Het is steeds onbekend of er nog een onderliggende asbesthoudende vloeren, tegels of lijm aanwezig is.

Let op bij renovatie van de vloeren dat er een mogelijkheid is dat er nog een asbesthoudende vloeren, lijm of resten aanwezig zijn.

Er is een redelijk vermoeden dat er asbestverdachte lijmen en/of vloeren aanwezig zijn.

Men kan enkel het tegendeel bewijzen door een destructief onderzoek en het uitvoeren van een staalname.

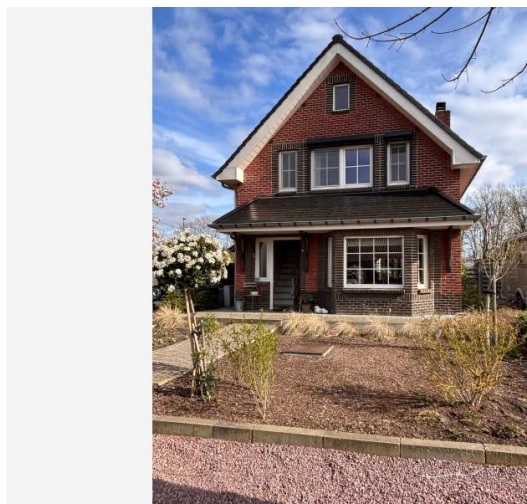
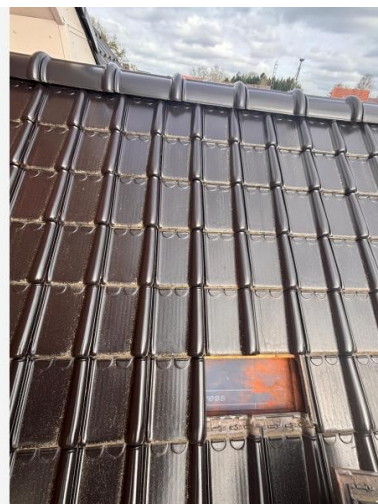
De leien zijn verwijderd, factuur aanwezig in de bijlagen

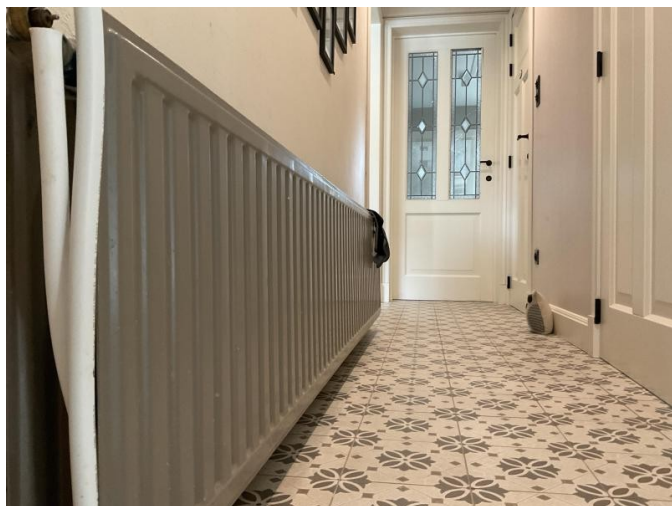
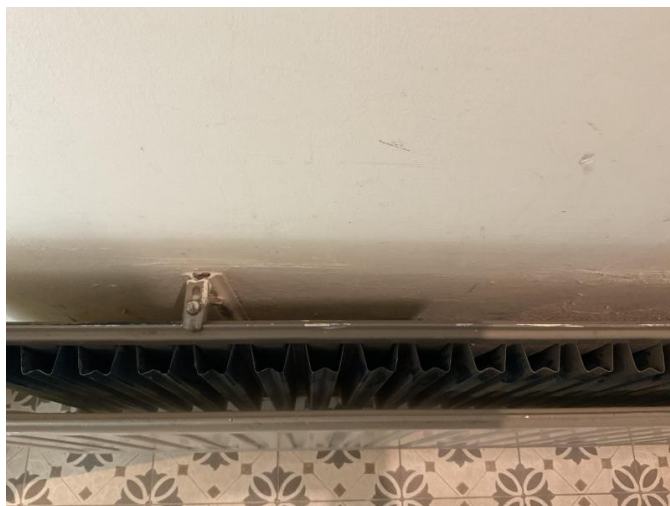
Geen asbest

| # | Type | Referentie | Resultaat |
|---|---|---|---|
| 7.1 | Mengmonster | 9296134 | Geen asbest |

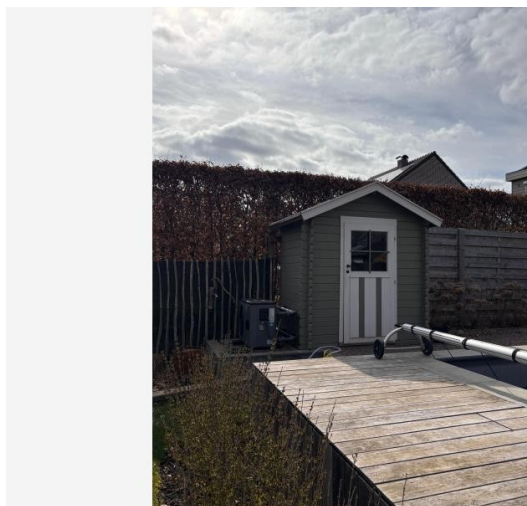
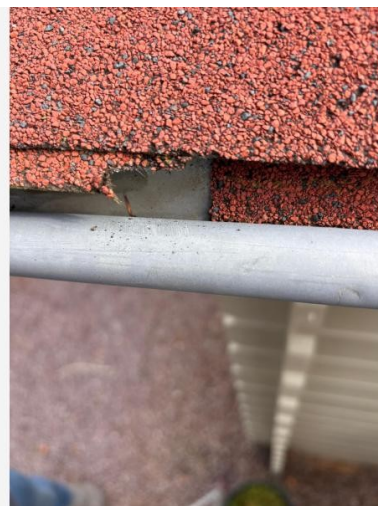
## Fiche 8: Dak bestaande uit bitumineuze shingles

Geen asbest

| # | Type | Referentie | Resultaat |
|---|---|---|---|
| 8.1 | Puntmonster | 9296138 | Geen asbest |

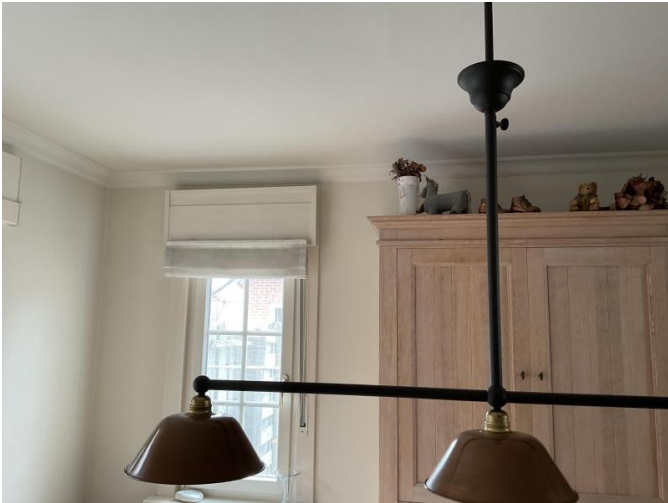
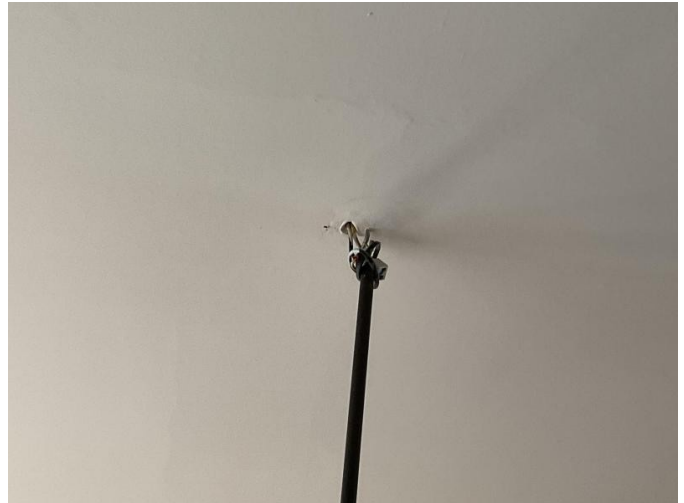
## Fiche 9: Pleisterwerk plafonds kalk

Geen asbest

| # | Type | Referentie | Resultaat |
|---|---|---|---|
| 9.1 | Mengmonster | 9296136 | Geen asbest |

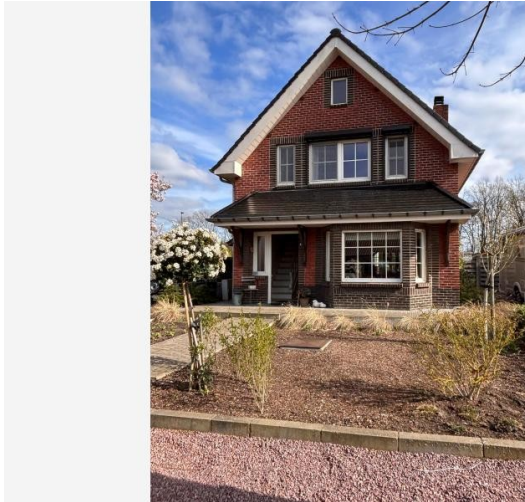
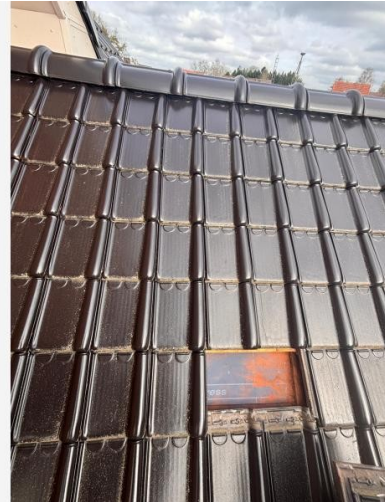
## Fiche 16: Dakbedekking bestaande uit pannen (niet verdacht)

| Beschrijving | Notitie | Terug te vinden op plannen |
|---|---|---|
| Fiche 16: Dakbedekking bestaande uit pannen (niet verdacht) | De dakbedekking is niet-asbestverdacht.<br><br>Aan de voorzijde, de erker, zijn er nieuwe platte pannen aanwezig | Plan 1.12: Plan van het dak |

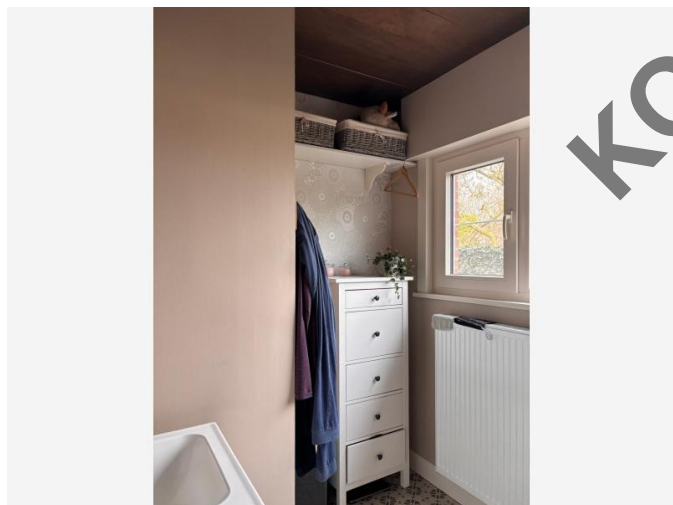
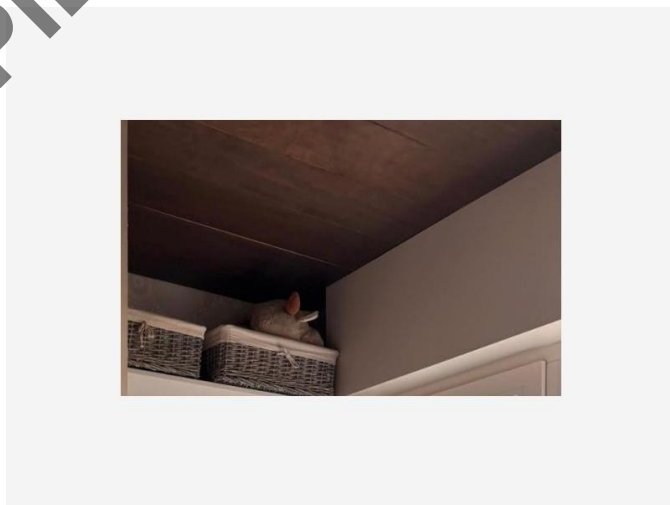
### Fiche 17: Pleisterwerk aan het plafond (niet waarneembaar)

| Beschrijving | Notitie | Terug te vinden op plannen |
|---|---|---|
| Fiche 17: Pleisterwerk aan het plafond (niet waarneembaar) | Er is geen pleisterwerk waarneembaar op volgende verplichte staalname locaties:<br><br>in een natte ruimte<br><br>de cv ruimte<br><br>de traphal<br><br>in een individuele ruimte | Plan 1.3: Plan van het gelijkvloers |

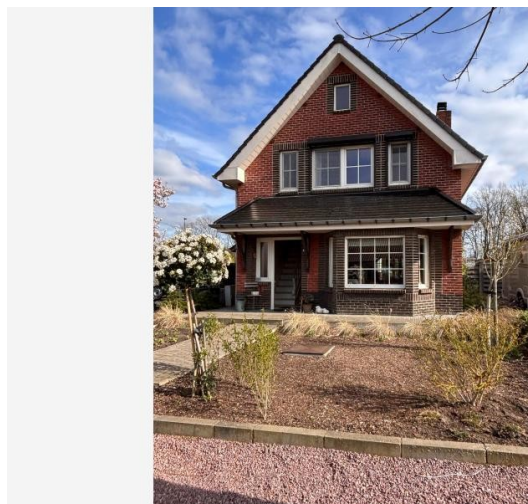
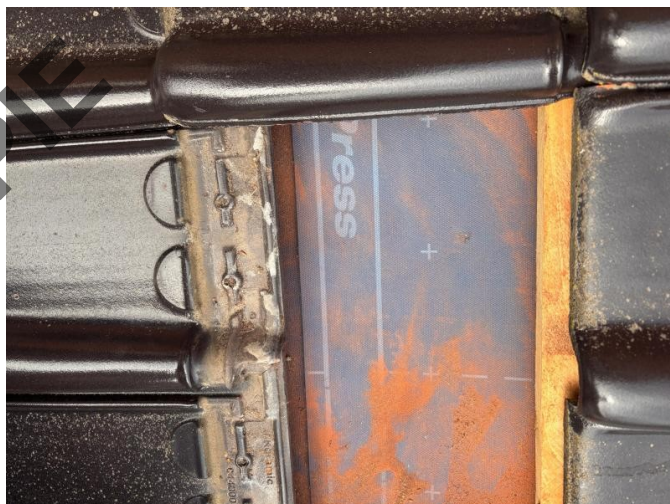
### Fiche 19: Geen asbestverdacht onderdak aangetroffen

| Beschrijving | Notitie | Terug te vinden op plannen |
|---|---|---|
| Fiche 19: Geen asbestverdacht onderdak aangetroffen | Na het optillen van een pan werd geen asbestverdacht onderdak aangetroffen. Dit betekent niet dat er geen onderdak aanwezig kan zijn op plaatsen die niet gecontroleerd werden. Bij werken, laat een eventueel aangetroffen onderdak controleren op aanwezigheid van asbest. | Plan 1.13: Plan van het dak |
