# Asbestinventarisatetest

Oude Ramp 17, 3910 Pelt

Attestnummer : 20260806-000316.000

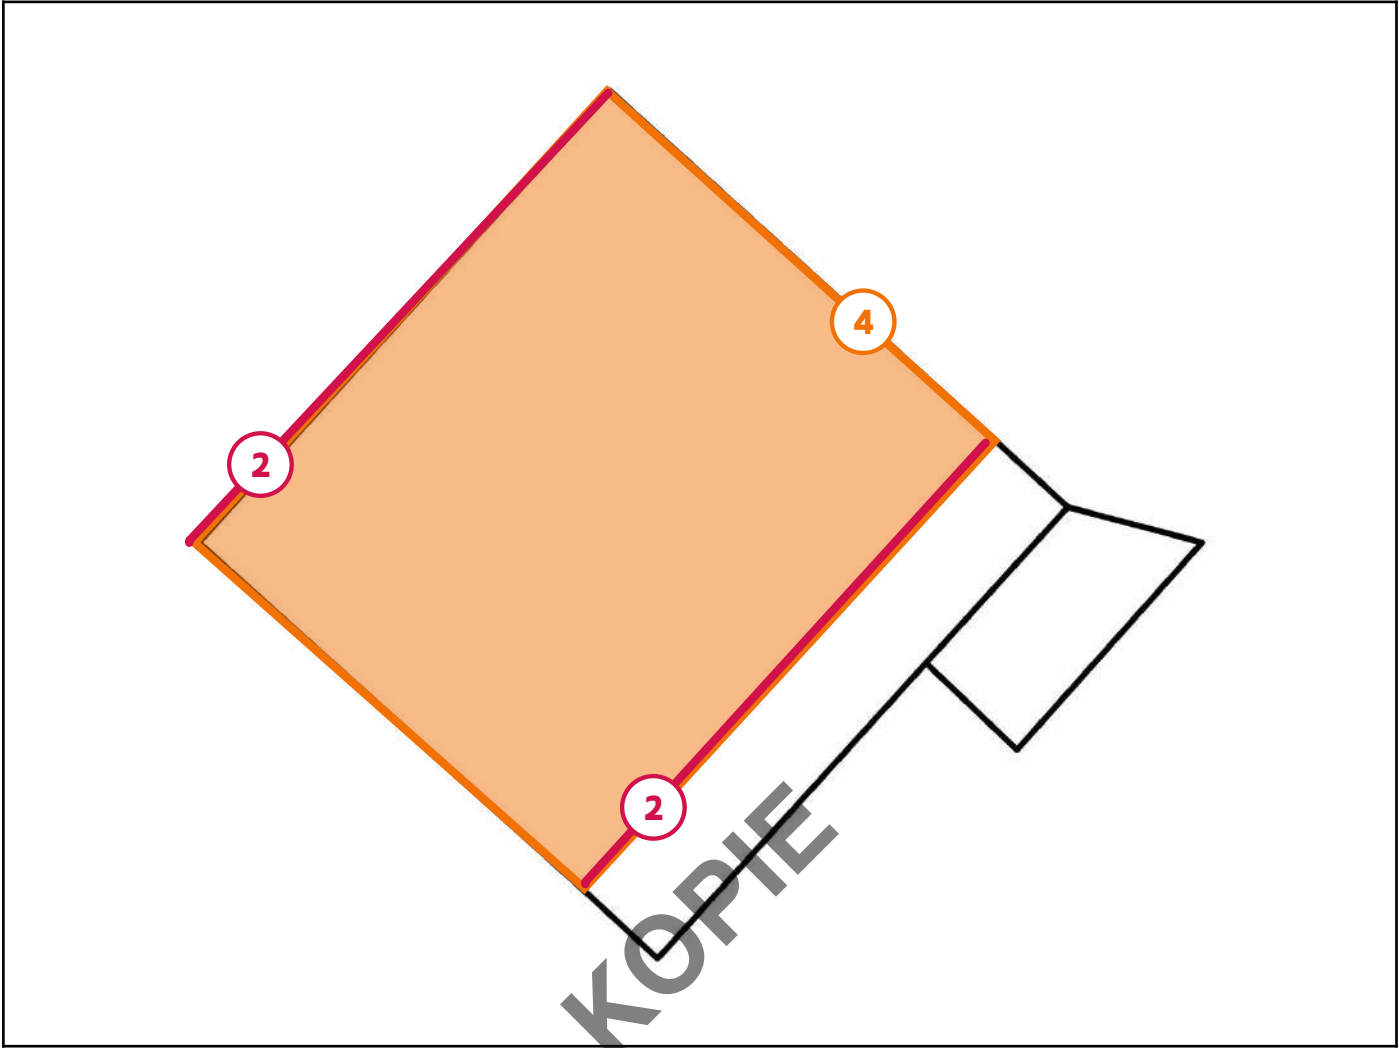
# Plan 1.18: Plan van het dak

| Beschrijving | Type | Actie |
|---|---|---|
| 2. Mos/sediment in de dakgoot door asbestverdachte leien | Asbestmateriaal | Dringend verwijderen |
| 4. Dak bestaande uit leien - woning | Asbestmateriaal | Verwijderen |

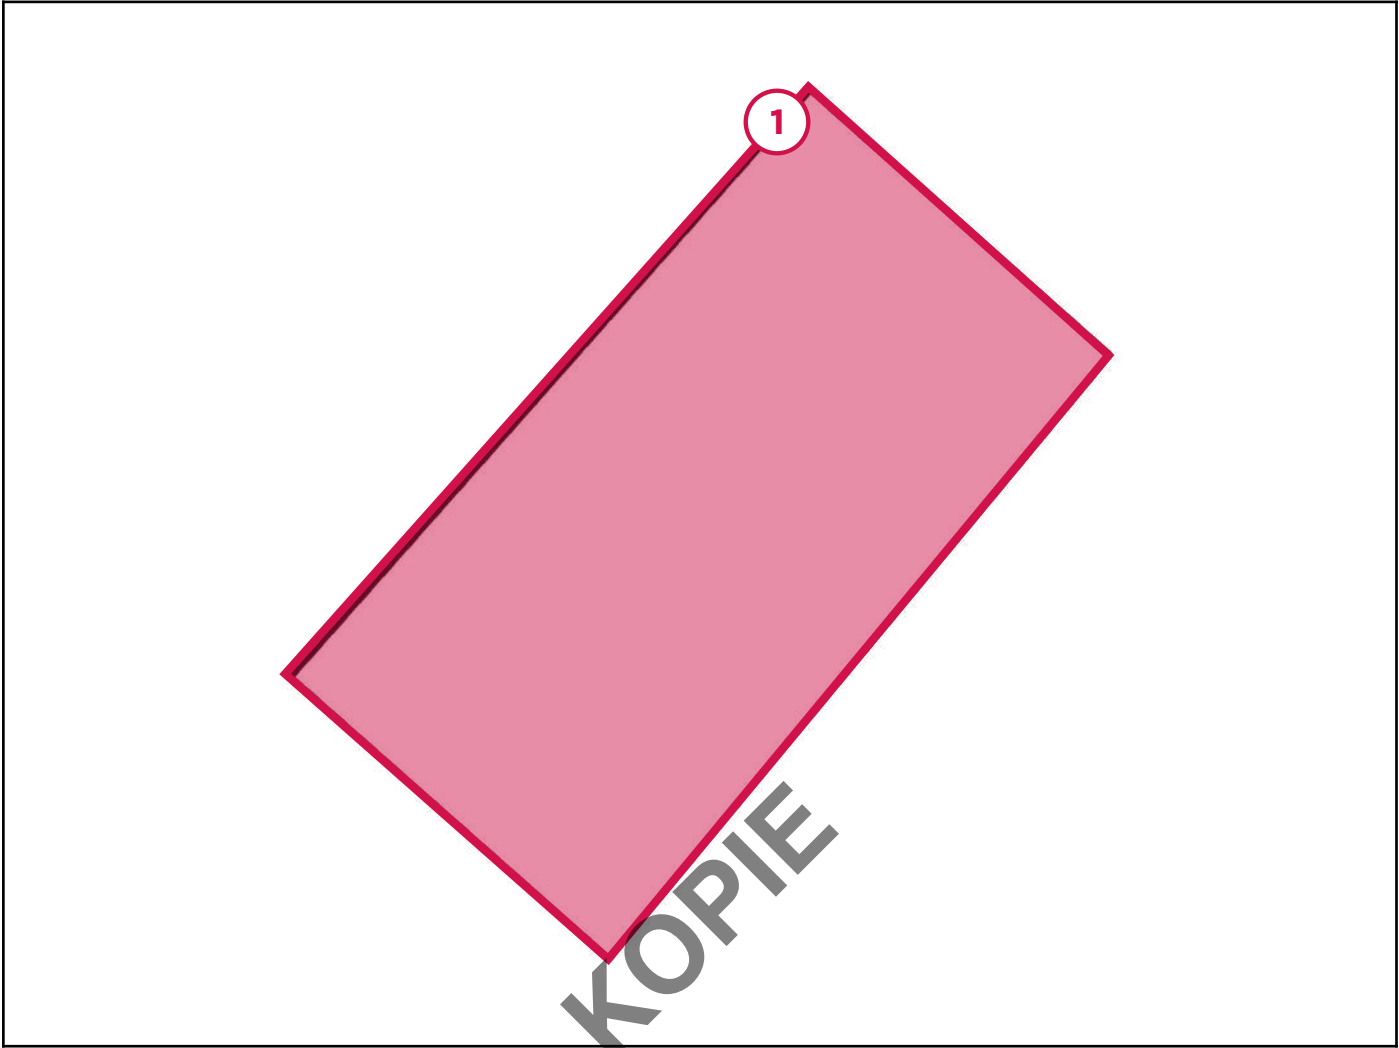
### Plan 3.2: Plan van het dak

| Beschrijving | Type | Actie |
|---|---|---|
| 1. Dak bestaande uit golfplaten | Asbestmateriaal | Dringend verwijderen |

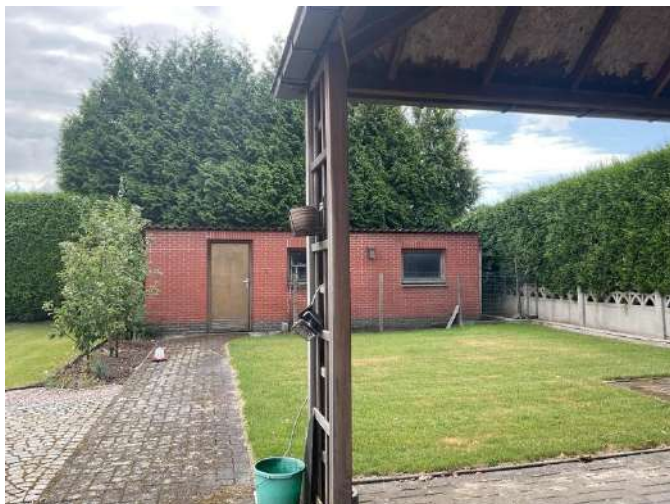
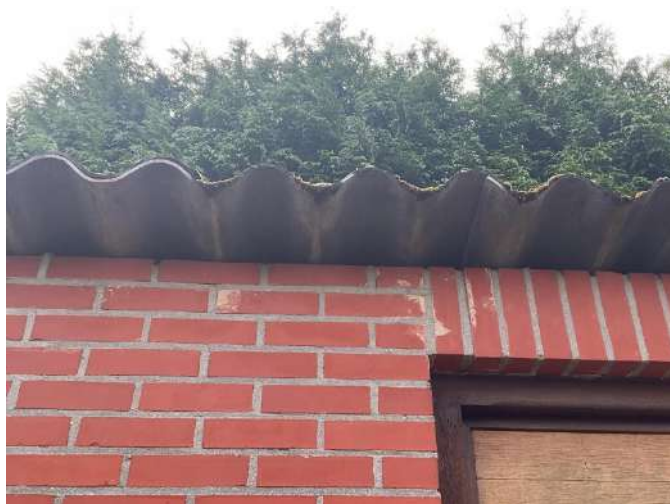
Het asbestmateriaal valt onder de mijlpaal van 2034.

**Dringend verwijderen**

- Eenvoudige handelingen: mag via doe-het-zelf of door werknemer(s) met opleidingsattest eenvoudige handelingen  
Deze toepassing kan door een aannemer die over een opleidingsattest eenvoudige handelingen beschikt of door een particulier (doe-het-zelf), verwijderd worden indien er geen verhoogd risico op vrijgave van asbestvezels (max. concentratie 0,01 vezels/cm<sup>3</sup> - CODEX Art. VI.3-54) ontstaat en de toepassing voorafgaand wordt gefixeerd/bevochtigd; de individuele elementen zonder machinale werktuigen (boormachine, slijpschijf, hogedrukreiniger,...) en zonder breken of gooien een voor een losgemaakt worden; en ten slotte dubbel en luchtdicht verpakt weggevoerd worden naar een erkend afvalpunt (recyclagepark).

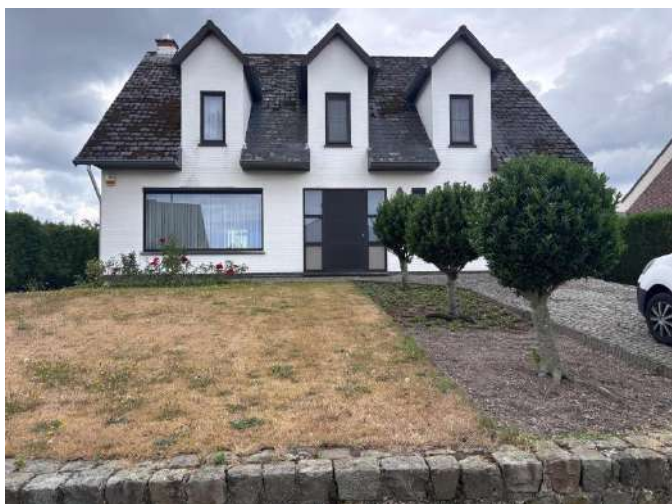
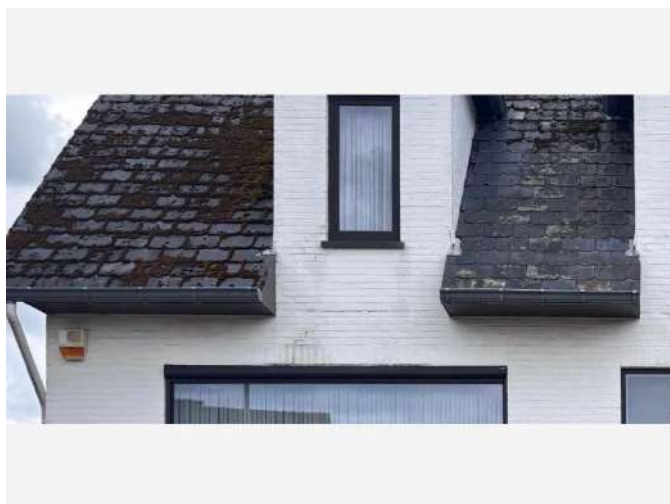
## Fiche 2: Mos/sediment in de dakgoot door asbestverdachte leien

Asbestmateriaal - afvalstof

Deze toepassing kan door een aannemer die over een opleidingsattest eenvoudige handelingen beschikt of door een particulier (doe-het-zelf), verwijderd worden indien er geen verhoogd risico op vrijgave van asbestvezels (max. concentratie 0,01 vezels/cm<sup>3</sup> - CODEX Art. VI.3-54) ontstaat en de toepassing voorafgaand wordt gefixeerd/bevochtigd; de individuele elementen zonder machinale werktuigen (boormachine, slijpschijf, hogedrukreiniger,...) en zonder breken of gooien een voor een losgemaakt worden; en ten slotte dubbel en luchtdicht verpakt weggevoerd worden naar een erkend afvalpunt (recyclagepark).

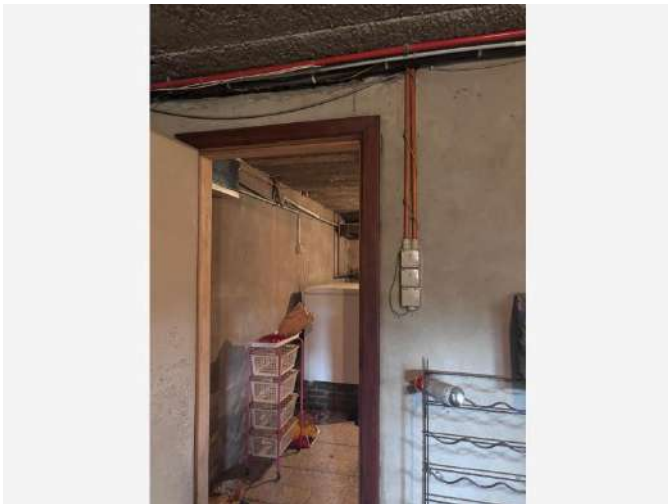
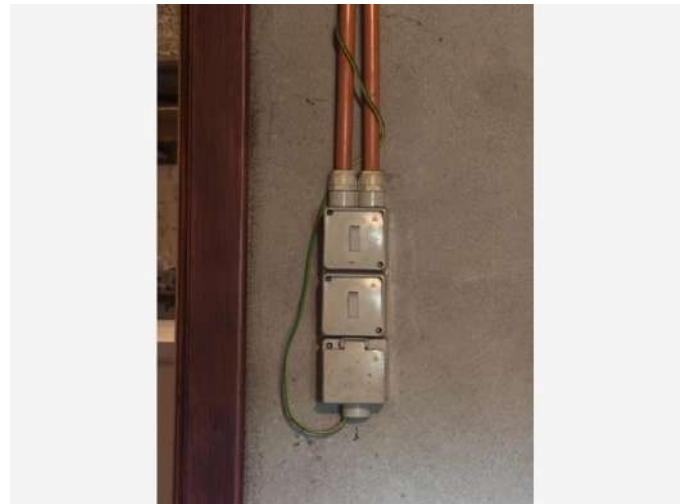
| Identificatiemethode | <p>De asbestdeskundige beoordeelt het materiaal als asbestverdacht en dus asbesthoudend, en dit zonder monstername.</p> <p>Motivatie: De monstername brengt andere schade aan dan schade die inherent is aan de monstername.</p> |
| Opmerking | De hoeveelheid is een zo nauwkeurig mogelijke opmeting. Hieraan kunnen evenwel geen rechten worden ontleend. Monstername niet uitgevoerd wegens risico op beschadiging van een elektrisch component en mogelijke blootstelling aan spanning of storingen in de elektrische installatie. |

- Eenvoudige handelingen: mag via doe-het-zelf of door werknemer(s) met opleidingsattest eenvoudige handelingen  
Deze toepassing kan door een aannemer die over een opleidingsattest eenvoudige handelingen beschikt of door een particulier (doe-het-zelf), verwijderd worden indien er geen verhoogd risico op vrijgave van asbestvezels (max. concentratie 0,01 vezels/cm<sup>3</sup> - CODEX Art. VI.3-54) ontstaat en de toepassing voorafgaand wordt gefixeerd/bevochtigd; de individuele elementen zonder machinale werktuigen (boormachine, slijpschijf, hogedrukreiniger,...) en zonder breken of gooien een voor een losgemaakt worden; en ten slotte dubbel en luchtdicht verpakt weggevoerd worden naar een erkend afvalpunt (recyclagepark).

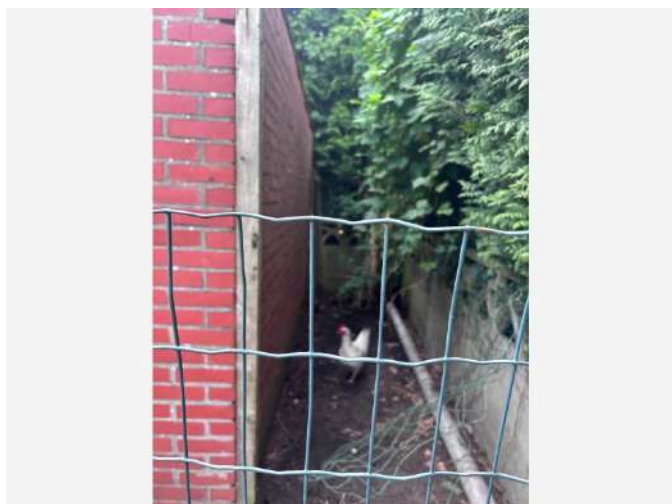
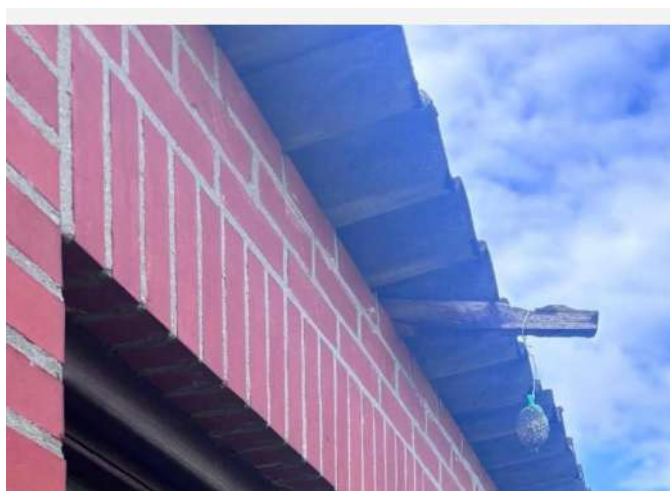
| Opmerking | <p>De asbestverdachte golfplaten kunnen door de jaren heen vezels loslaten en op de grond vallen.</p> <p>Diverse studies toonden aan dat de asbesthoudende golfplaten verweren vanaf een levensduur van 15 Å 20 jaar. Weersinvloeden, trillingen, mestdampen en bewegingen van het dakgebinte zijn factoren die deze verwerking in de hand werken. Hemelwater heeft een licht zuur karakter wat de cementmatrix aantast. Mestdampen hebben een corrosief karakter. Naarmate deze aantasting zich verder zet, wordt de cementmatrix meer en meer verzwakt en gaan kleine cementdeeltjes en asbestvezelbundels loskomen en meespoelen met het hemelwater. Dit asbesthoudend hemelwater vloeit weg naar op de onderliggende oppervlakte.</p> |

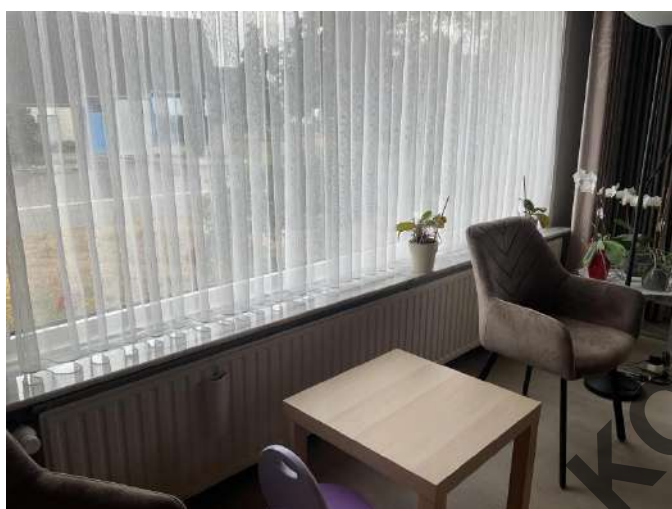
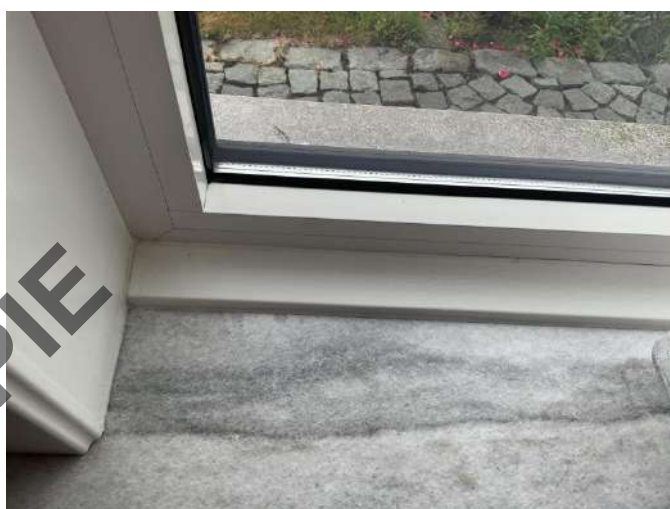
### Fiche 20: Kit aan de ramen en de deuren

| Beschrijving | Notitie | Terug te vinden op plannen |
|---|---|---|
| Fiche 20: Kit aan de ramen en de deuren | De kit aan de ramen en de deuren is niet asbestverdacht. | Plan 1.4: Plan van de kelder<br>Plan 1.9: Plan van het gelijkvloers<br>Plan 1.15: Plan van de eerste verdieping |

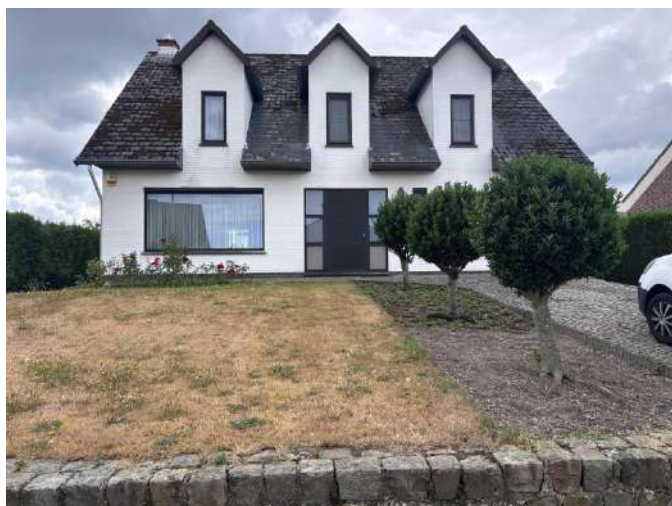
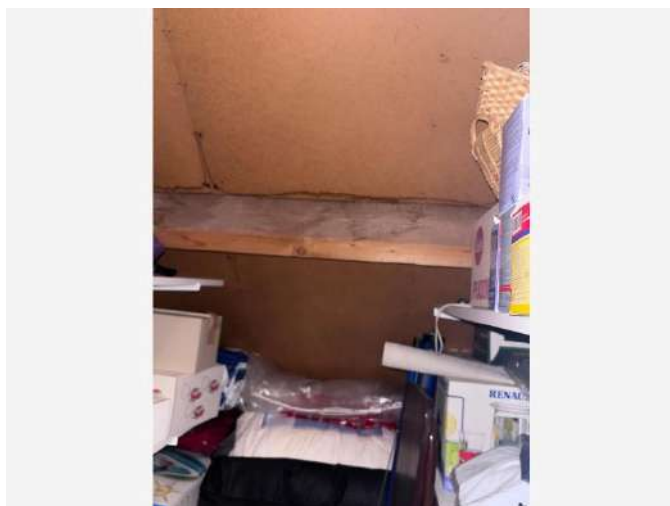
## Fiche 21: Onderdak (niet waarneembaar door vastgenagelde leien)

| Beschrijving | Notitie | Terug te vinden op plannen |
|---|---|---|
| Fiche 21: Onderdak (niet waarneembaar door vastgenagelde leien) | <p>Het dak is wel bereikbaar en inspecteerbaar, enkel de onderliggende laag (onderdak) is niet zichtbaar zonder schade of demontage, vandaar gaat het om een verborgen/niet waarneembare toepassing.</p> <p>Het onderdak is niet waarneembaar wegens vastgenagelde leien/dakbedekking een aan de binnenzijde is het afgewerkt met platen.</p> <p>De aanwezigheid van een asbestverdacht onderdak kan niet uitgesloten worden zonder destructieve werken.</p> <p>Bij werken, controleer een mogelijk verdacht onderdak op de aanwezigheid van asbest.</p> | Plan 1.19: Plan van het dak |

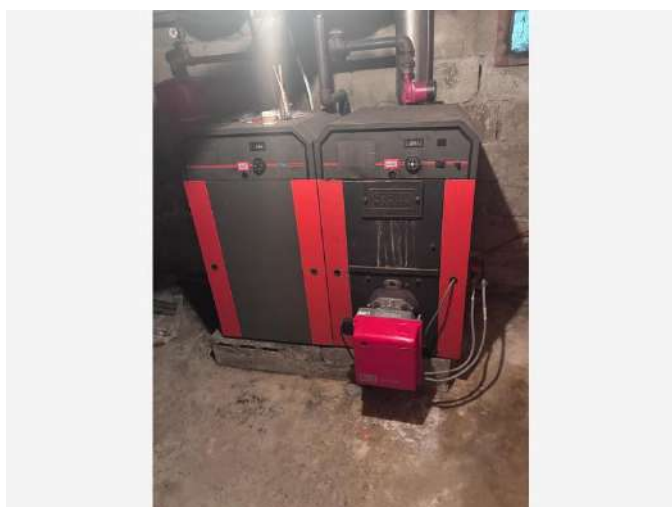
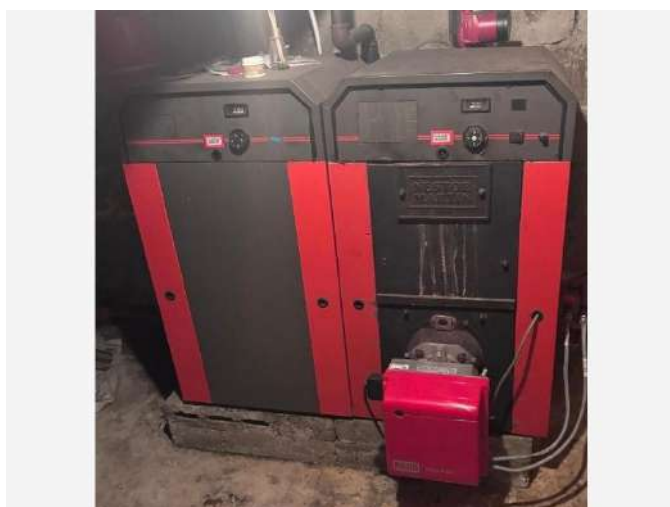
## Fiche 23: CV-ketel (niet-waarneembare materialen)

| Beschrijving | Notitie | Terug te vinden op plannen |
|---|---|---|
| Fiche 23: CV-ketel (niet-waarneembare materialen) | <p>De CV-ketel bevat mogelijk asbestverdachte dichtingen en/of isolerend materiaal die niet waarneembaar zijn.</p> <p>In 2021 is de ketel voorzien van een nieuwe brander en groot onderhoud.</p> <p>Aan de buitenzijde zijn er geen asbestverdachte pakkingen vast te stellen</p> | Plan 1.4: Plan van de kelder |
