# Asbestinventarisatetest

F.S. Emsenslaan 6, 2400 Mol

Attestnummer : 20241104-000385.000

Uitgegeven op : 04.11.2024

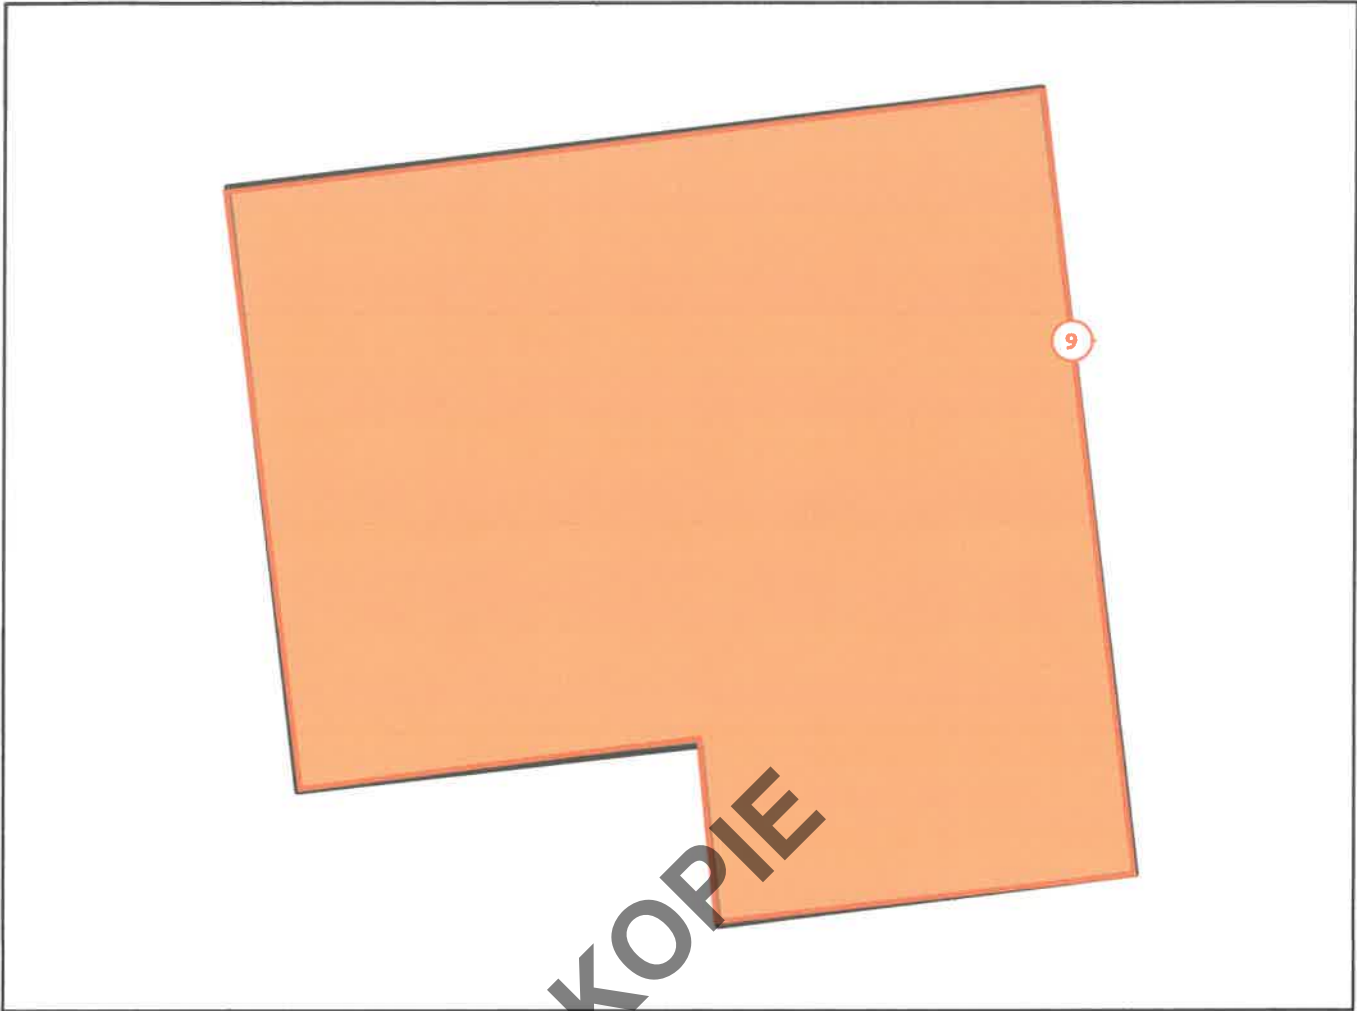
### Plan 2.3: Bijgebouw plan

| Beschrijving | Type | Actie |
|---|---|---|
| 9. Golfplaten dak in asbest | Asbestmateriaal | <a href="#">Verwijderen</a> |

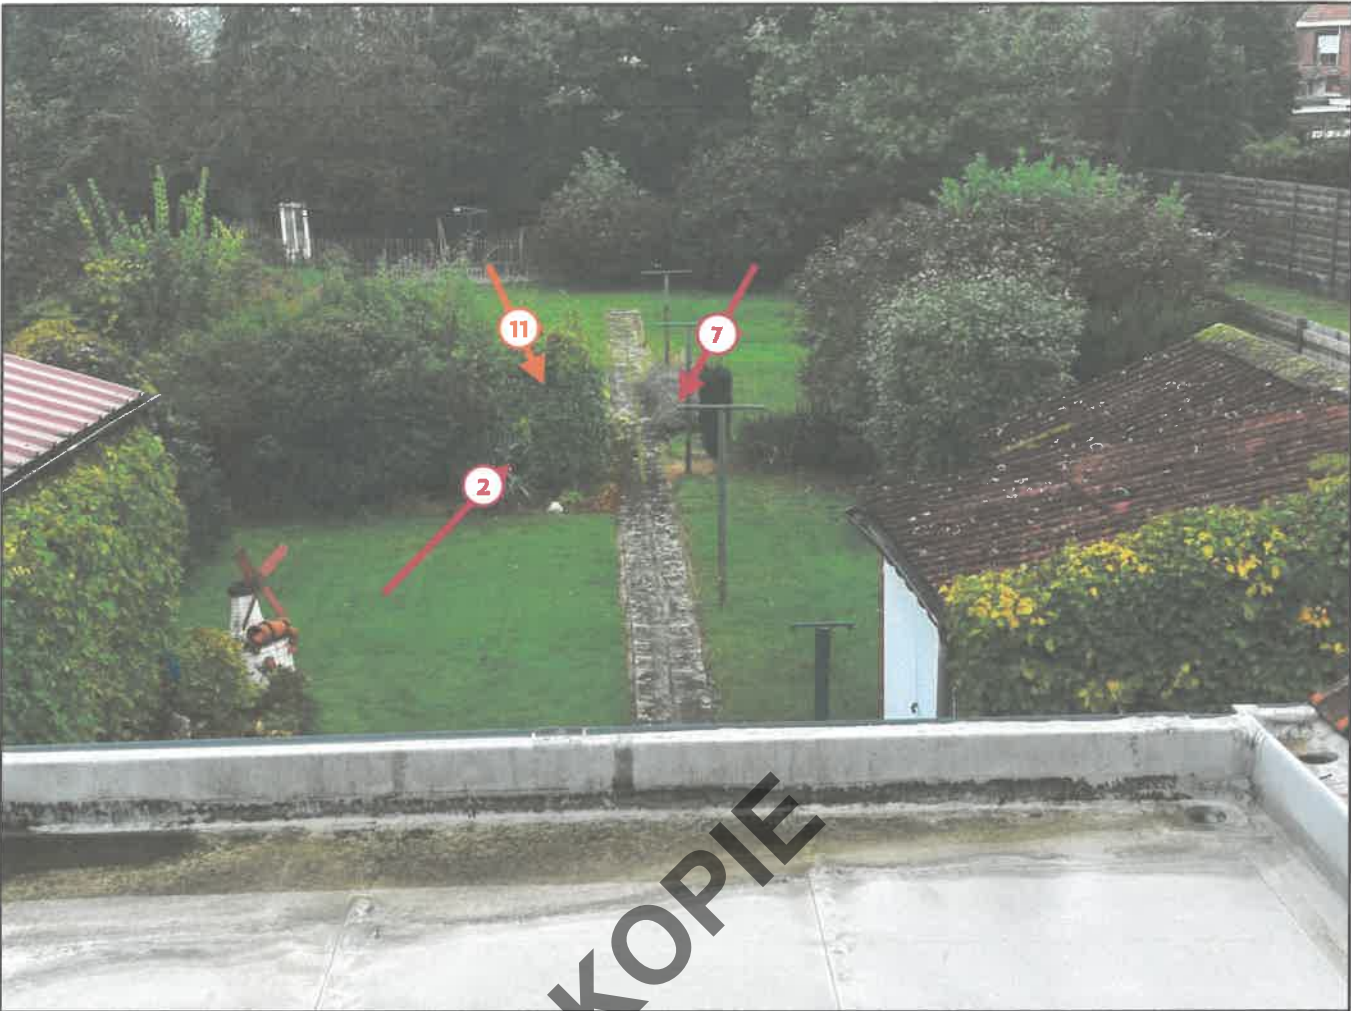
## Plan 3.2: Overzicht tuin

| Beschrijving | Type | Actie |
|---|---|---|
| 11. Golfplaten dakje in asbest | Asbestmateriaal | Verwijderen |

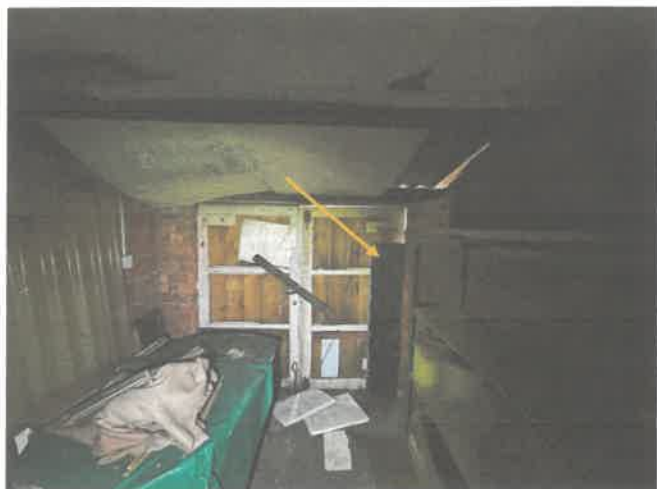
## Fiche 1: menuiserit plaat aan garagedeur

Asbestmateriaal - afvalstof

draag de nodige beschermingsmiddelen (mondmasker ffp3, handschoenen,tyvec ) Fixeer het plaatmateriaal , de asbesthoudende plaat in hun geheel verwijderen. Niet gooien, niet breken. Reinig nadien de draagstructuur met vochtige doeken

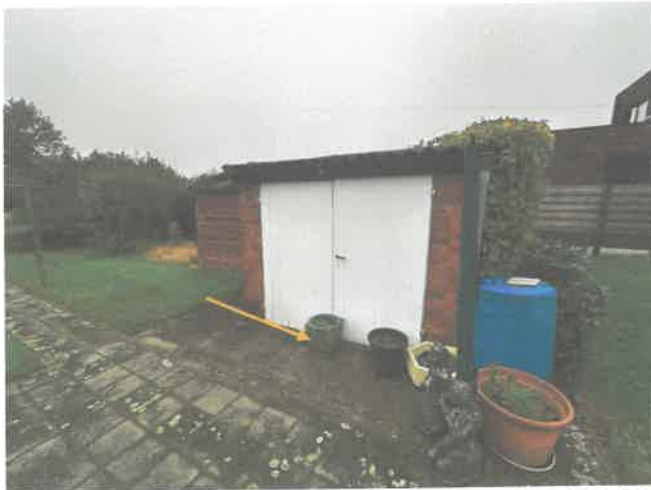
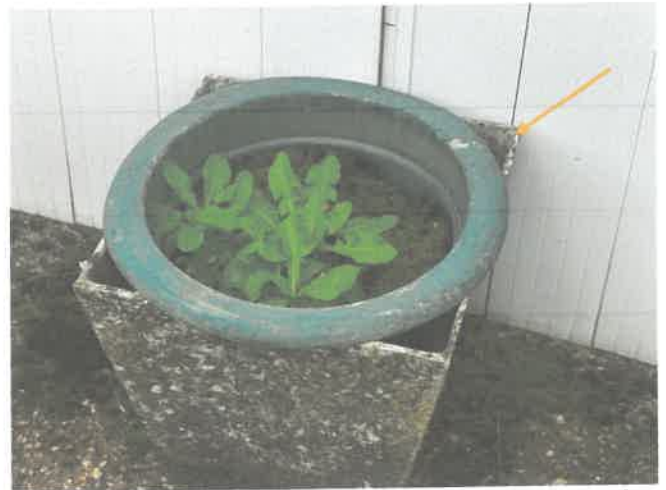
## Fiche 3: bloembak in asbestvezelcement

Asbestmateriaal - afvalstof

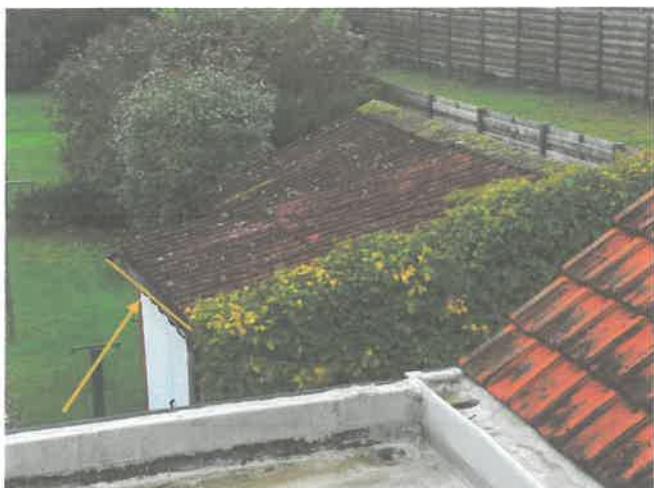
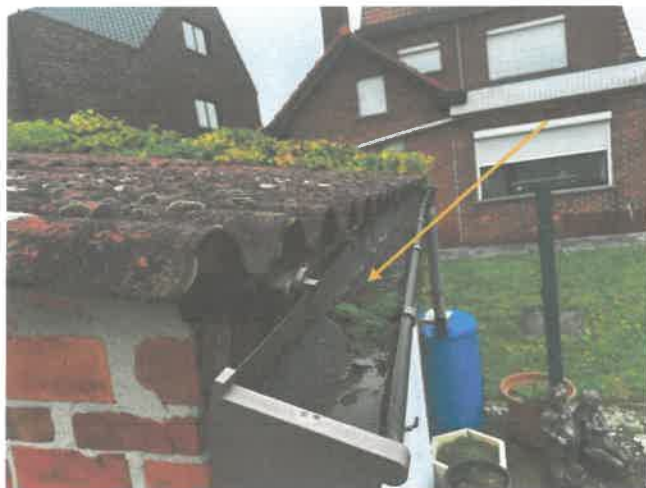
## Fiche 6: slib in dakgoot afkomstig van asbestdak

Asbestmateriaal - afvalstof

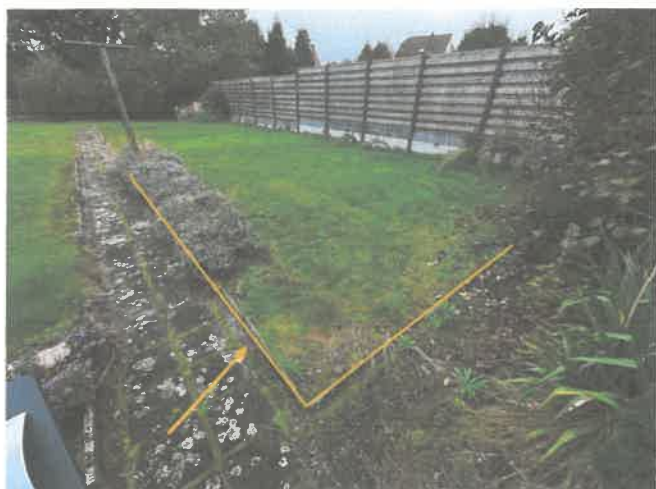
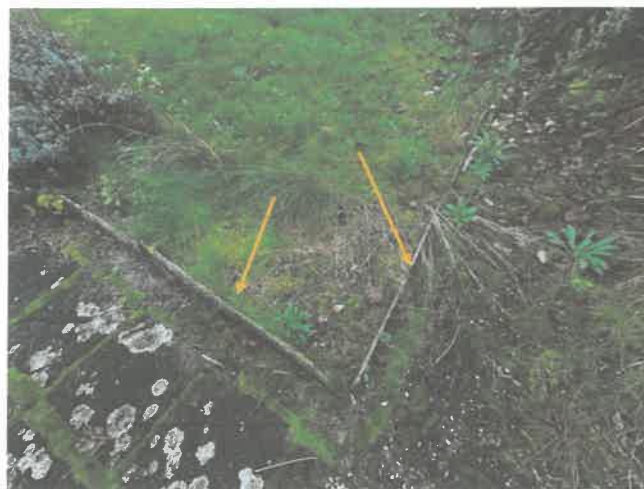
## Fiche 7: Beschoeiing in tuin

Asbestmateriaal

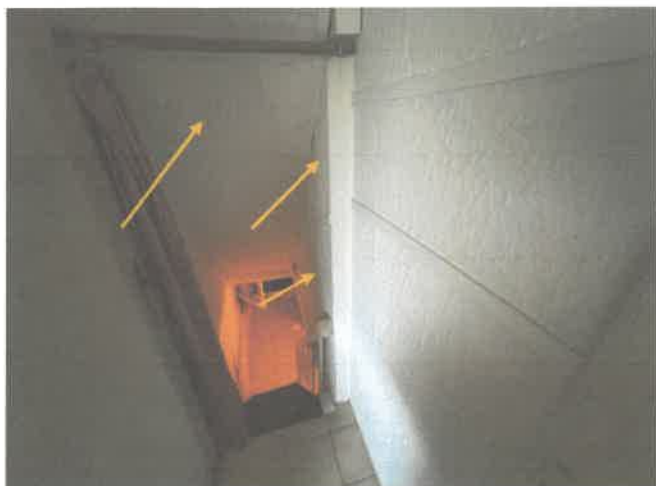
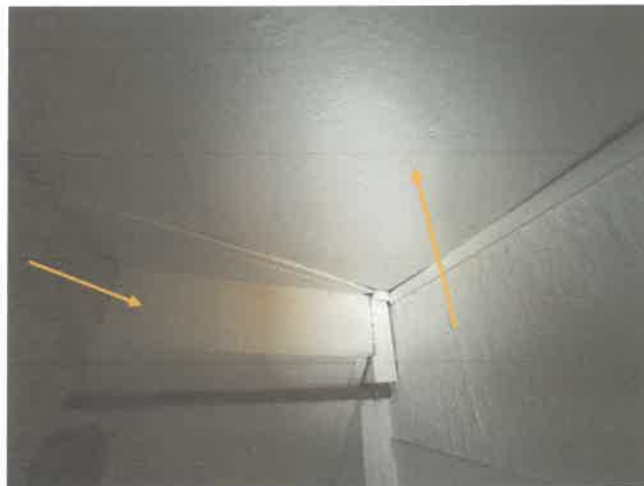
## Fiche 12: menuiserit gebruikt als afkasting van de keldertrap

Asbestmateriaal

Fixeer het plaatmateriaal , de asbesthoudende platen 1 voor 1 en in hun geheel verwijderen. Niet gooien, niet breken. Reinig nadien de draagstructuur met vochtige doeken (+ hepa stofzuiger kan niet gehuurd worden dus voor een particulier niet mogelijk .)

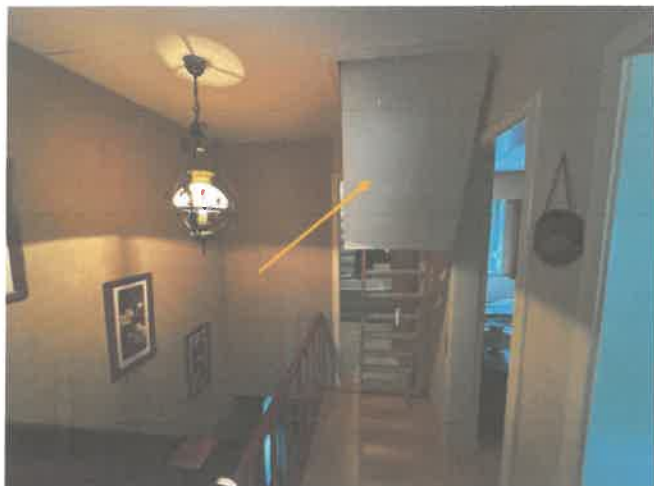
## Fiche 14: zolderluik in menuiserit

Asbestmateriaal
